GERÊNCIA DO CRATO

RELATÓRIO DE INSPEÇÃO DE SEGURANÇA REGULAR

Barragem Cachoeira

Setembro/2023

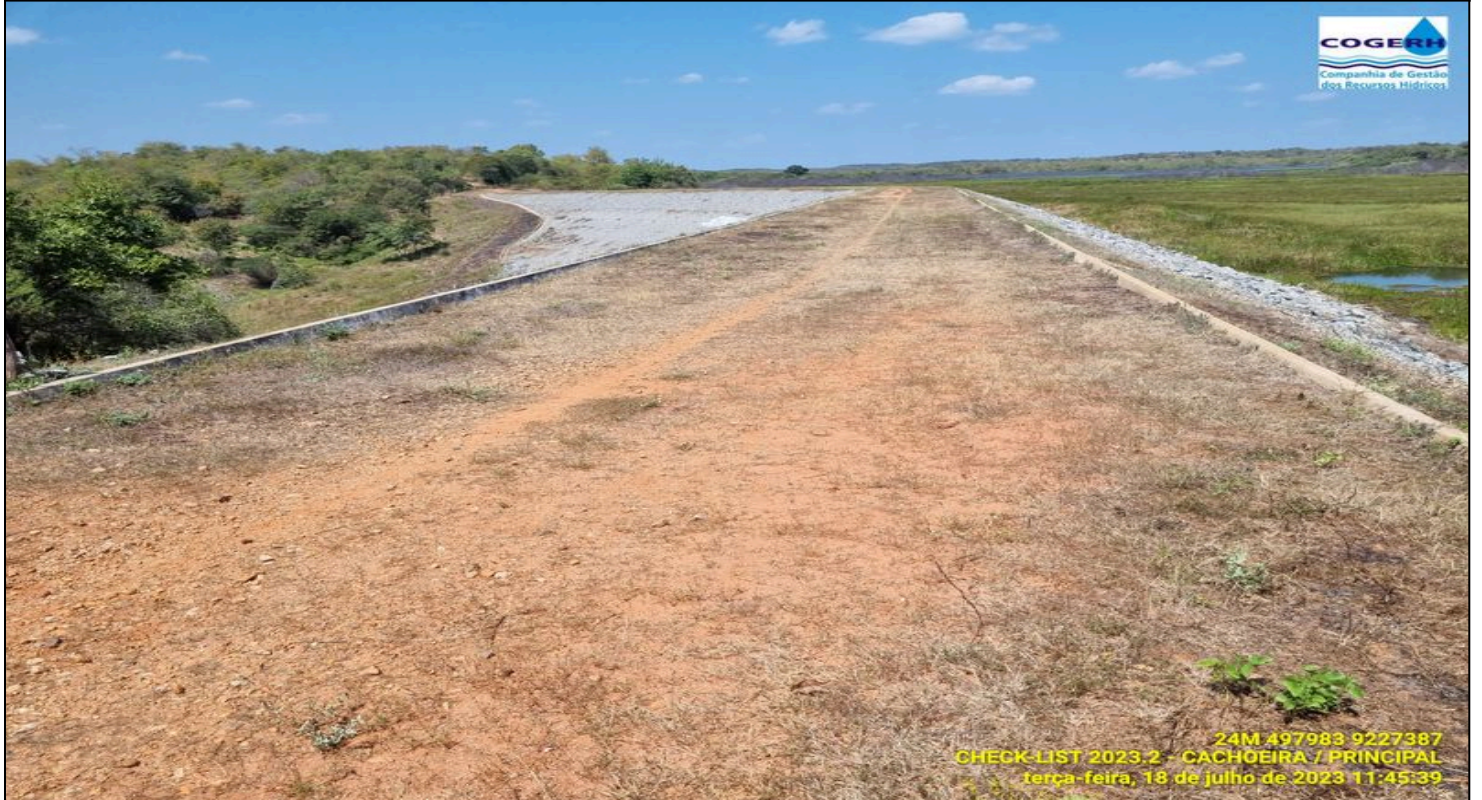
A.1 - Infraestrutura Operacional

Falta ou deficiência de cercas de proteção e mata-burro

As cercas de proteção são importantes para orientação e definição dos limites institucionais no tocante a poligonal indenizada e as áreas de preservação permanente (APP). Já os mata-burros tem a função exclusiva de limitar o acesso de animais a essas áreas. Foi verificado que não há cercas em todas as localidades, nem mata-burros na barragem Cachoeira. Aparentemente existiu deficiência no projeto técnico de construção da barragem que não previu a instalação de cercas e mata-burro pelo empreendedor, havendo a necessidade da contratação de empresa especializada para construção dessas estruturas. Há necessidade da execução do cercamento pelo menos nas áreas mais acessíveis como as estruturas dos taludes e sangradouro. Tais dispositivos são importantes, pois trazem segurança para o reservatório. Essa falta pode trazer consequências judiciais para COGERH em caso de acidentes na área da barragem. Essa anomalia se manteve constante.

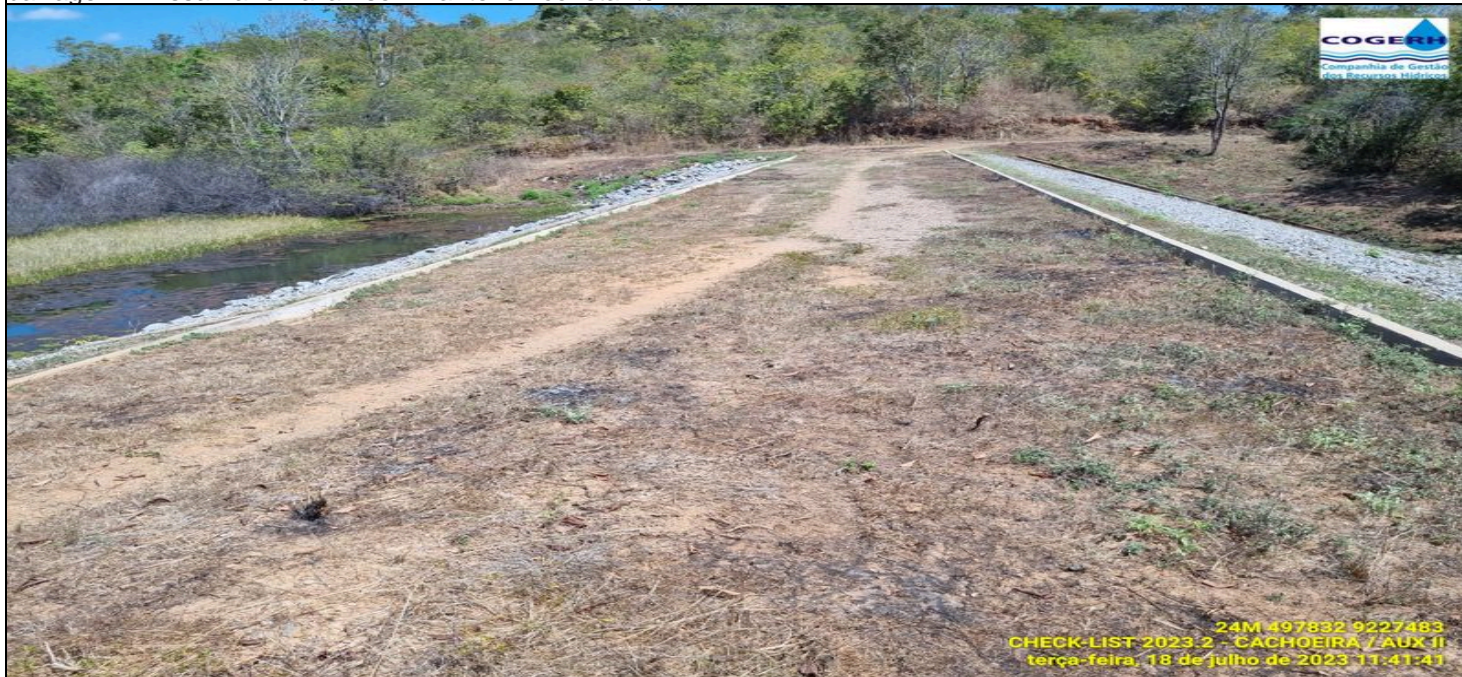
A.1 - Infraestrutura Operacional

Falta ou deficiência nas placas de aviso

As placas de aviso são importantes para orientação da população local quanto ao acesso, uso, tráfego e perigos associados à barragem. Foi verificado que não há nenhuma placa de aviso na barragem. É necessária a padronização e confecção das placas no âmbito de contrato específico. As placas de orientação e aviso são importantes, pois trazem informações sobre o açude e identificação de locais perigosos. Essa falta pode trazer consequências judiciais para COGERH em caso de acidentes na área da barragem. Essa anomalia se manteve constante.

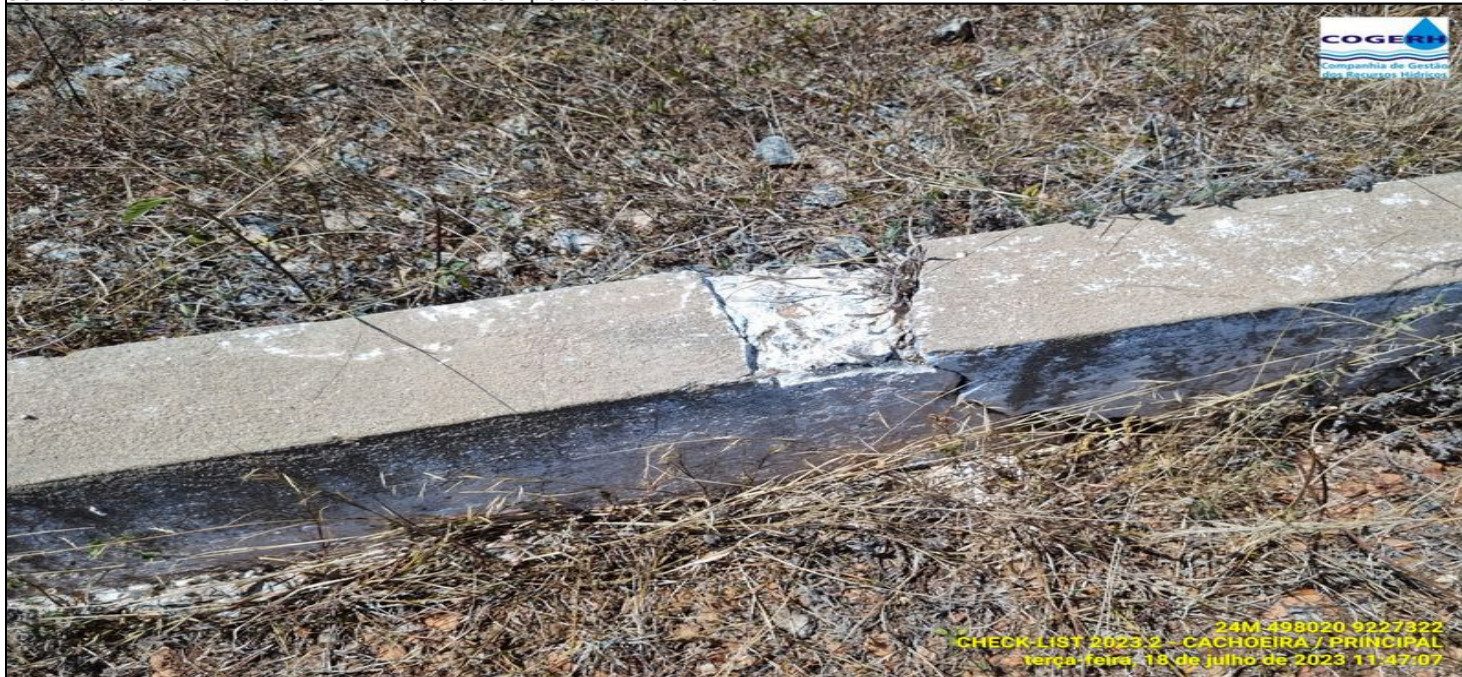
B.1.2 - Barragem de Terra - Coroamento

Defeitos no meio-fio

Foi constatada a presença de rachaduras no meio-fio do coroamento conjugado com o dreno e obstruções por vegetação. Possivelmente, as rachaduras ocorreram devido à retração do concreto após sua construção ou até mesmo pela movimentação de animais nas proximidades do meio-fio ou através dele. Essa anomalia não traz consequências para a segurança da barragem, mas pode indicar descaso e má conservação. A obstrução influencia no escoamento das águas pluviais, podendo ocorrer processos erosivos. Essa anomalia se manteve constante em relação ao período anterior.

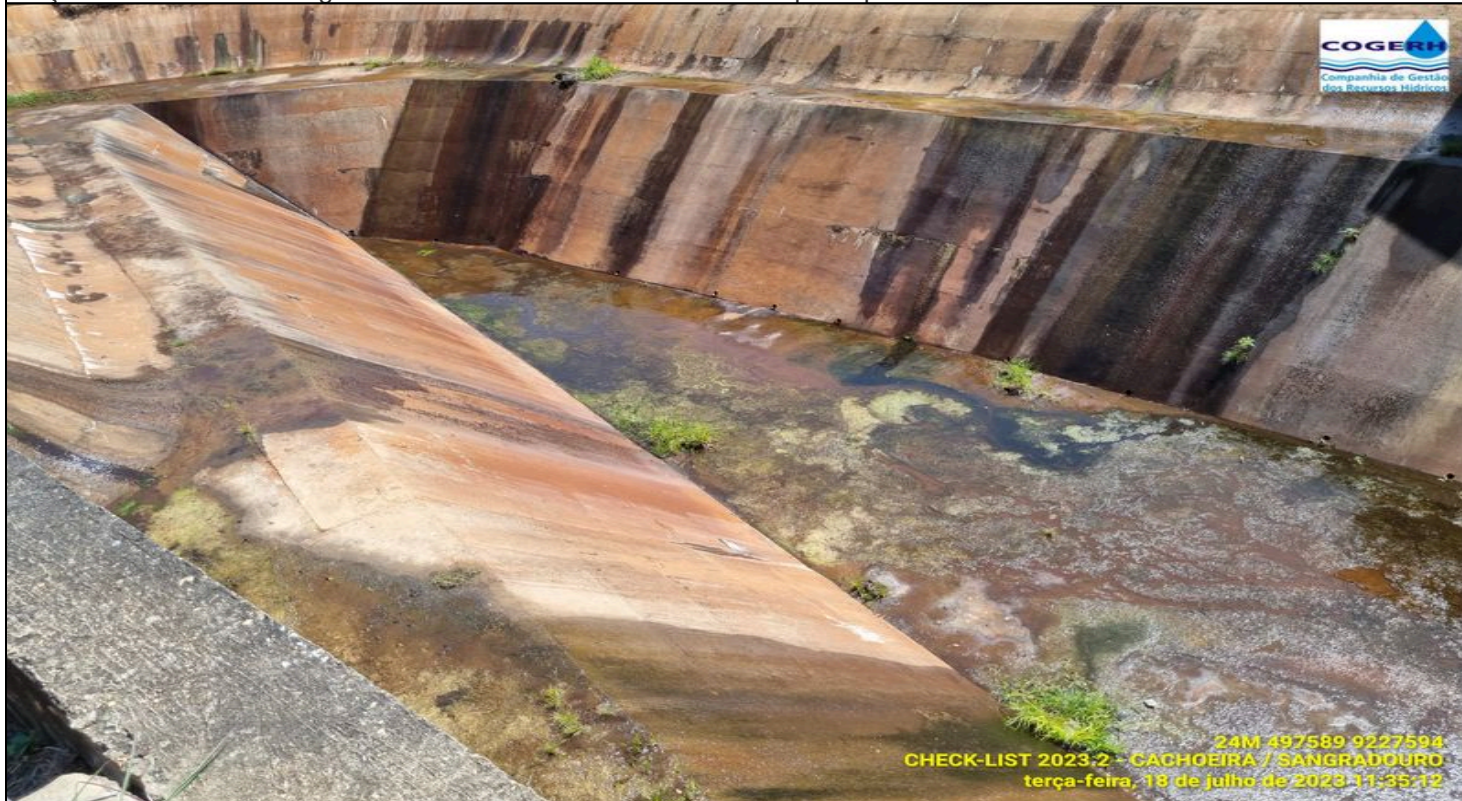
C.2 - Vertedouro - Estrutura Fixação da Soleira

Deterioração da superfície do concreto

Foi constatada a presença de lixiviação do concreto com bastante deterioração e pequenas trincas e com sinais da água através da estrutura. Esse tipo de trinca e lixiviação do concreto se relaciona com a grande exposição às intempéries ao longo dos anos e possível retração do concreto. Além disso, o contato constante com a água e possíveis perfurações de montante para a jusante tem aumentado o problema na estrutura. Esse ano houve sangria vários meses, aumentando e evidenciando esses problemas. Este tipo de anomalia pode comprometer a estrutura do sangradouro principalmente se aumentar o escoamento da água de montante para jusante nessa estrutura. Essas trincas podem transmitir a sensação de insegurança, descaso e má conservação da estrutura. A permanência dela pode se agravar criando caminhos maiores para a água, destruindo o concreto da soleira com exposição da ferragem, comprometendo também a fixação da cota de sangria. Essa anomalia foi identificada pela primeira vez.

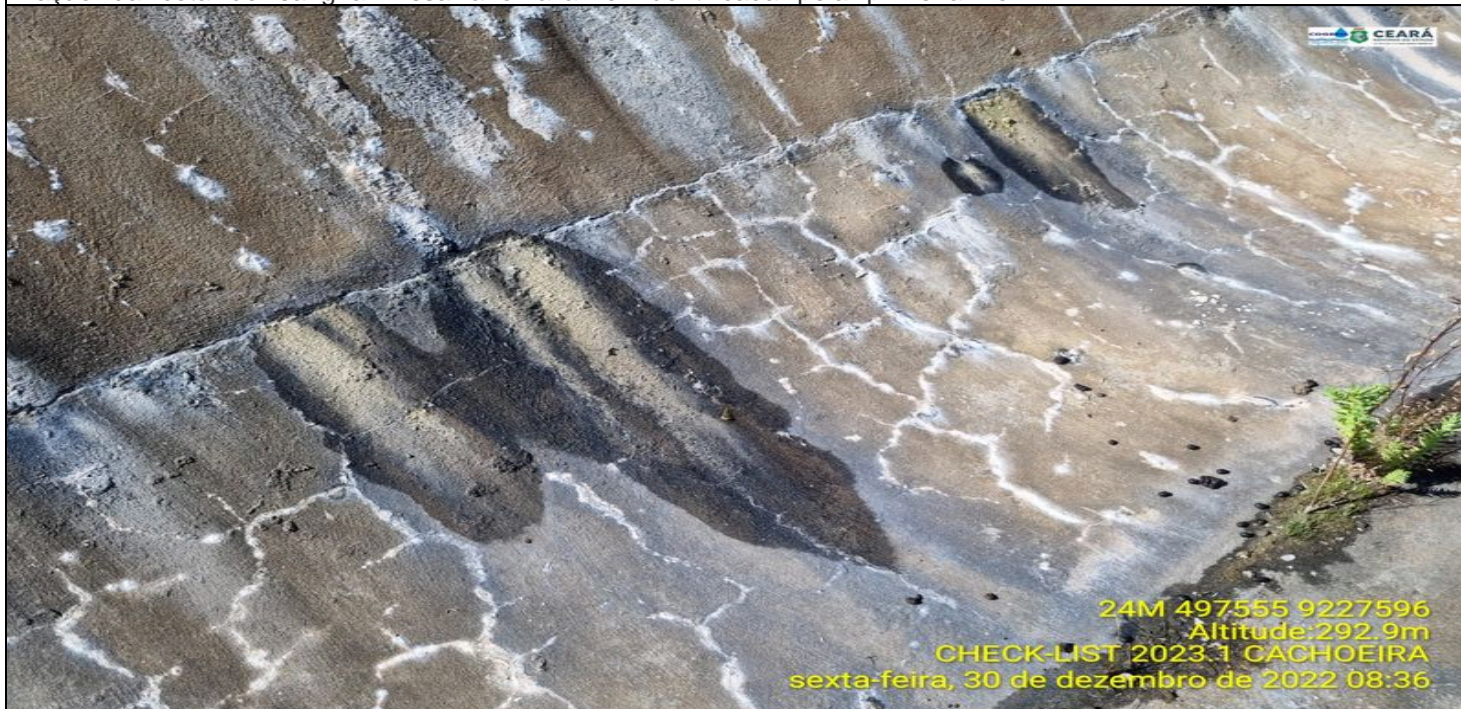
C.3 - Vertedouro - Rápido - Bacia Amortecedora

Rachaduras ou trincas no concreto

Devido ao nível d'água, não foi possível realizar inspeção muito detalhada da estrutura. Foi constatada a presença de pequenas trincas no concreto da estrutura. Esse tipo de trinca está relacionada com a grande exposição às intempéries ao longo dos anos e possível retração do concreto. Este tipo de anomalia ainda não compromete a estrutura do sangradouro. Essas trincas podem transmitir a sensação de insegurança, descaso e má conservação da estrutura. A permanência dela pode se agravar criando caminhos preferenciais para água, destruindo o concreto da soleira com exposição da ferragem, e comprometendo a fixação da cota de sangria. Essa anomalia foi identificada pela primeira vez.

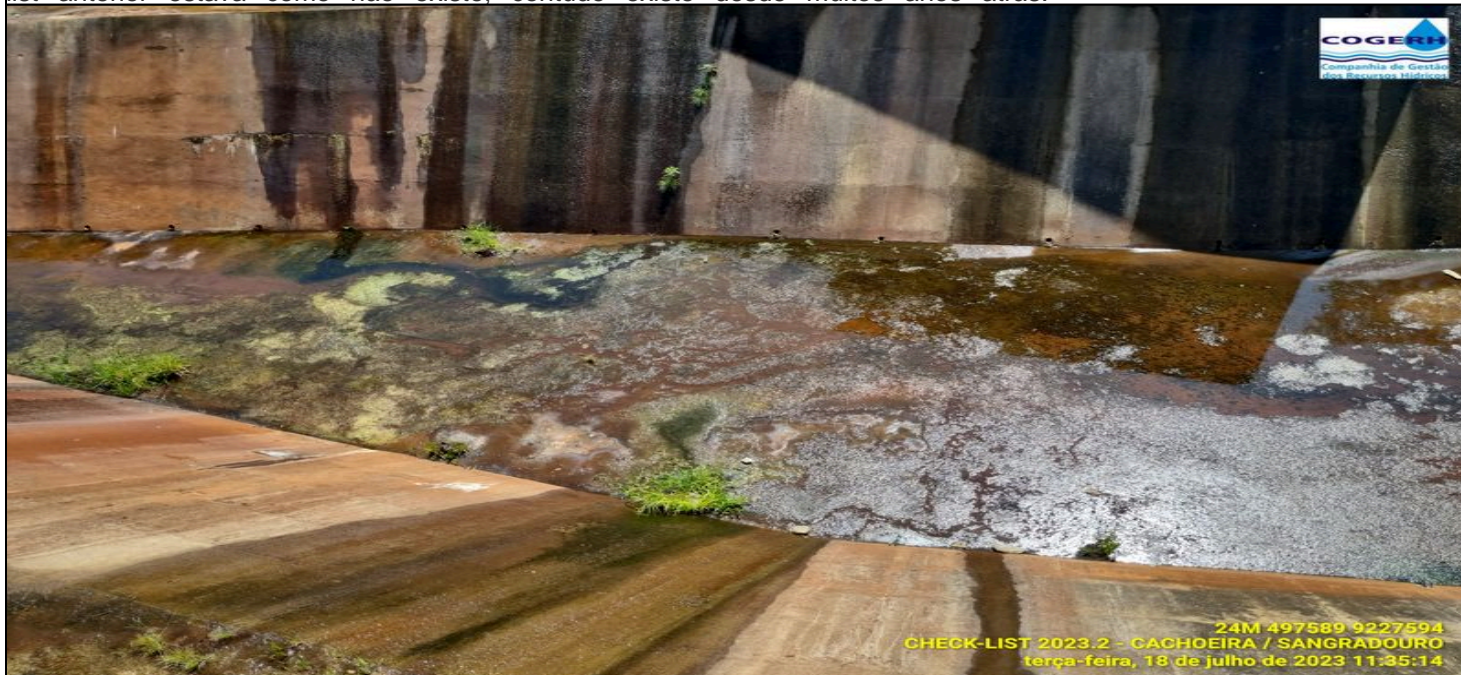
C.3 - Vertedouro - Rápido - Bacia Amortecedora

Deterioração da superfície do concreto

Foram constatados indícios de deterioração no concreto da estrutura. Esse tipo de desgaste está relacionado com a grande exposição às intempéries ao longo dos anos. Este tipo de anomalia ainda não compromete a estrutura do sangradouro. Essa deterioração pode transmitir a sensação de insegurança, descaso e má conservação da estrutura. A permanência dela pode se agravar facilitando a exposição da ferragem e até o surgimento de rachaduras. Essa anomalia foi indicada como primeira vez, já que no check-list anterior estava como não existe, contudo existe desde muitos anos atrás.

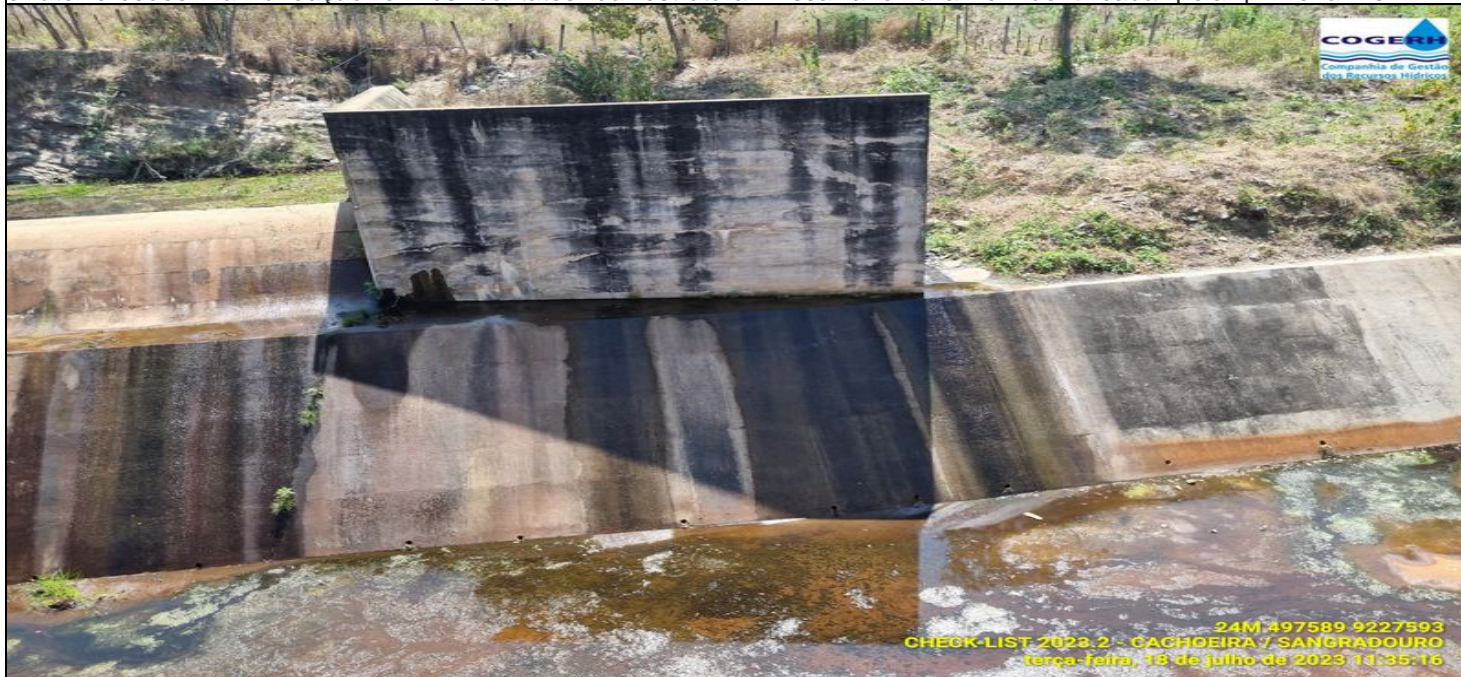
C.4 - Vertedouro - Muros Ala

Deterioração da superfície do concreto

Há sinais de desgaste dos muros alas. Foram constatados indícios de deterioração no concreto da estrutura. Esse tipo de anomalia está relacionado com a grande exposição às intempéries ao longo dos anos. Ainda não compromete a estrutura do muro ala. Essa deterioração pode transmitir a sensação de insegurança, descaso e má conservação da estrutura. A permanência dela pode se agravar facilitando a exposição da ferragem, criação de caminhos preferenciais para água através do surgimento de rachaduras e até erosões na fundação e nos contatos da estrutura. Essa anomalia foi identificada pela primeira vez.

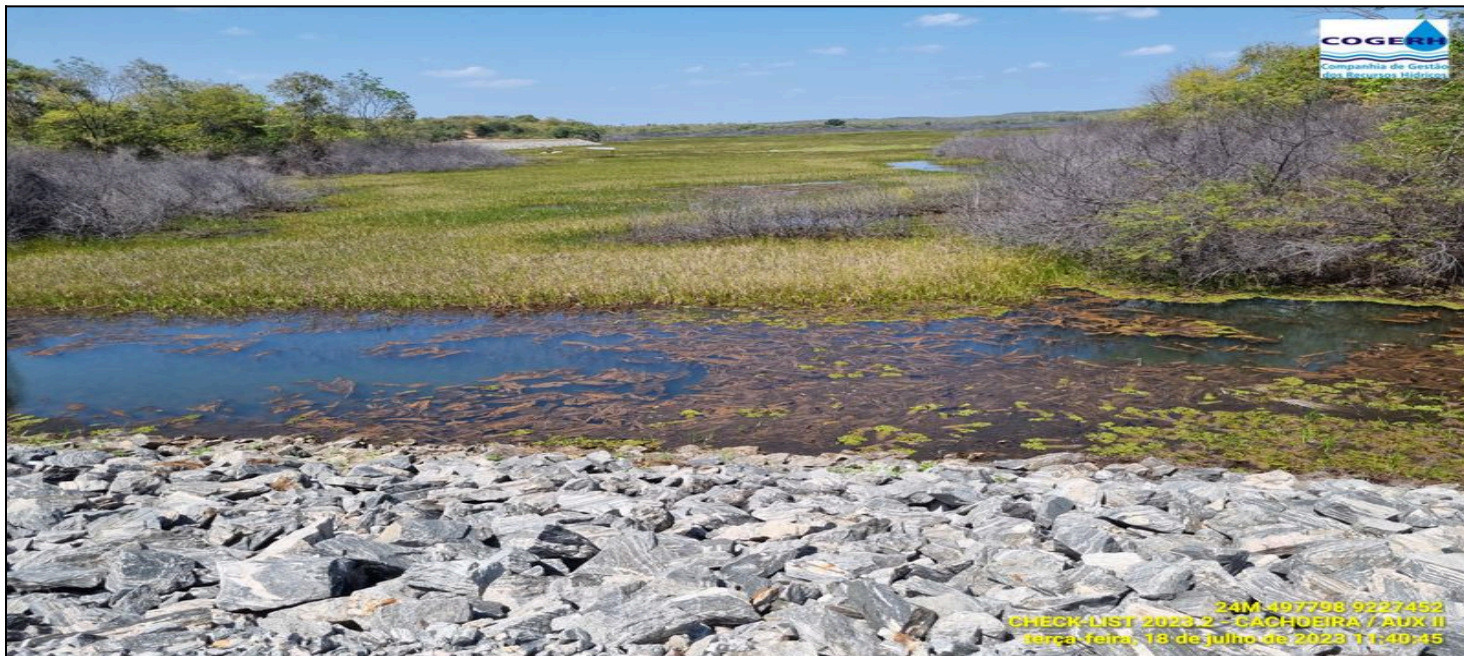
D.1 - Reservatório

Indícios de má qualidade da água

Os indícios de má qualidade se relacionam à quantidade de vegetação encontrada no reservatório, que pode prejudicar usos como abastecimento humano e dessedentação animal. O excesso de vegetação aquática pode ser ocasionado devido ao lançamento de compostos de nitrogênio e fósforo que são presentes na matéria orgânica de efluentes, por exemplo, ou detergentes e fertilizantes (ricos em fósforo) e até mesmo rações e excretas em grandes quantidade de modo pontual de animais (aquáticos e terrestres). Esses lançamentos podem causar a supernutrição das águas (enriquecimento de nutrientes acelerado por outros fatores não naturais) do reservatório. A consequência da supernutrição das águas possibilita cada vez mais o crescimento e proliferação da vegetação aquática por todo o reservatório. Essa situação compromete (degradando) a qualidade de água do reservatório, impedindo usos como o abastecimento humano em casos mais críticos. A anomalia identificada pela primeira vez.

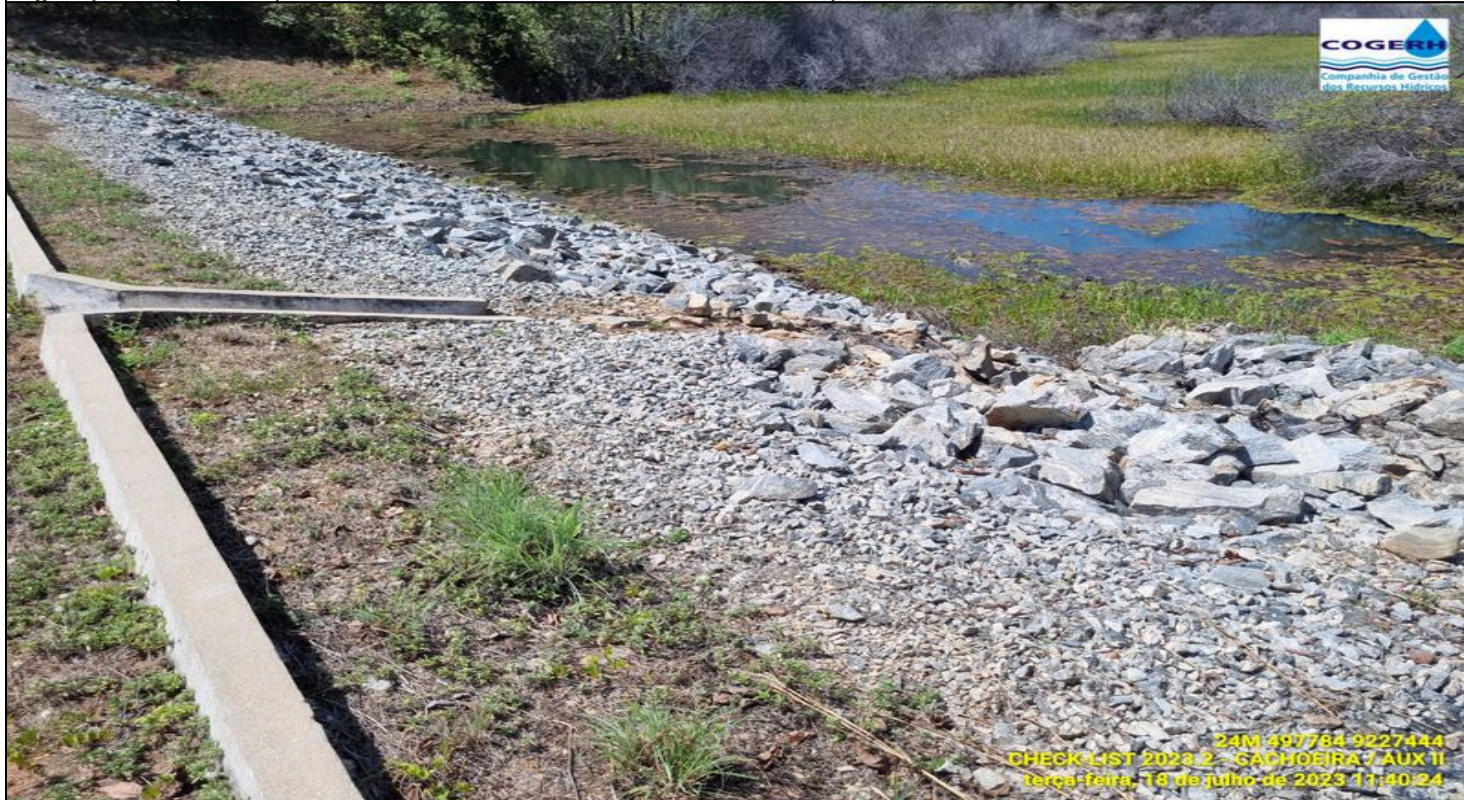
D.1 - Reservatório

Existência excessiva de vegetação aquática (macrófitas)

Foi visualizado um excesso de vegetação aquática em uma região próxima do talude de montante e em outras áreas na região central do reservatório. O excesso de vegetação aquática pode ser ocasionado devido ao lançamento de compostos de nitrogênio e fósforo que são presentes na matéria orgânica de efluentes, por exemplo, ou detergentes e fertilizantes (ricos em fósforo) e até mesmo rações e excretas em grandes quantidade de modo pontual de animais (aquáticos e terrestres). Esses lançamentos podem causar a supernutrição das águas (enriquecimento de nutrientes acelerado por outros fatores não naturais) do reservatório. A consequência da supernutrição das águas é o aumento da biomassa, redução da aeração (aumento do consumo de oxigênio), possíveis mortes de organismos sensíveis a baixa taxa de oxigênio dissolvido, aumento da matéria orgânica disponível, possibilitando o crescimento e proliferação da vegetação aquática por todo o reservatório. Essa anomalia permaneceu constante.

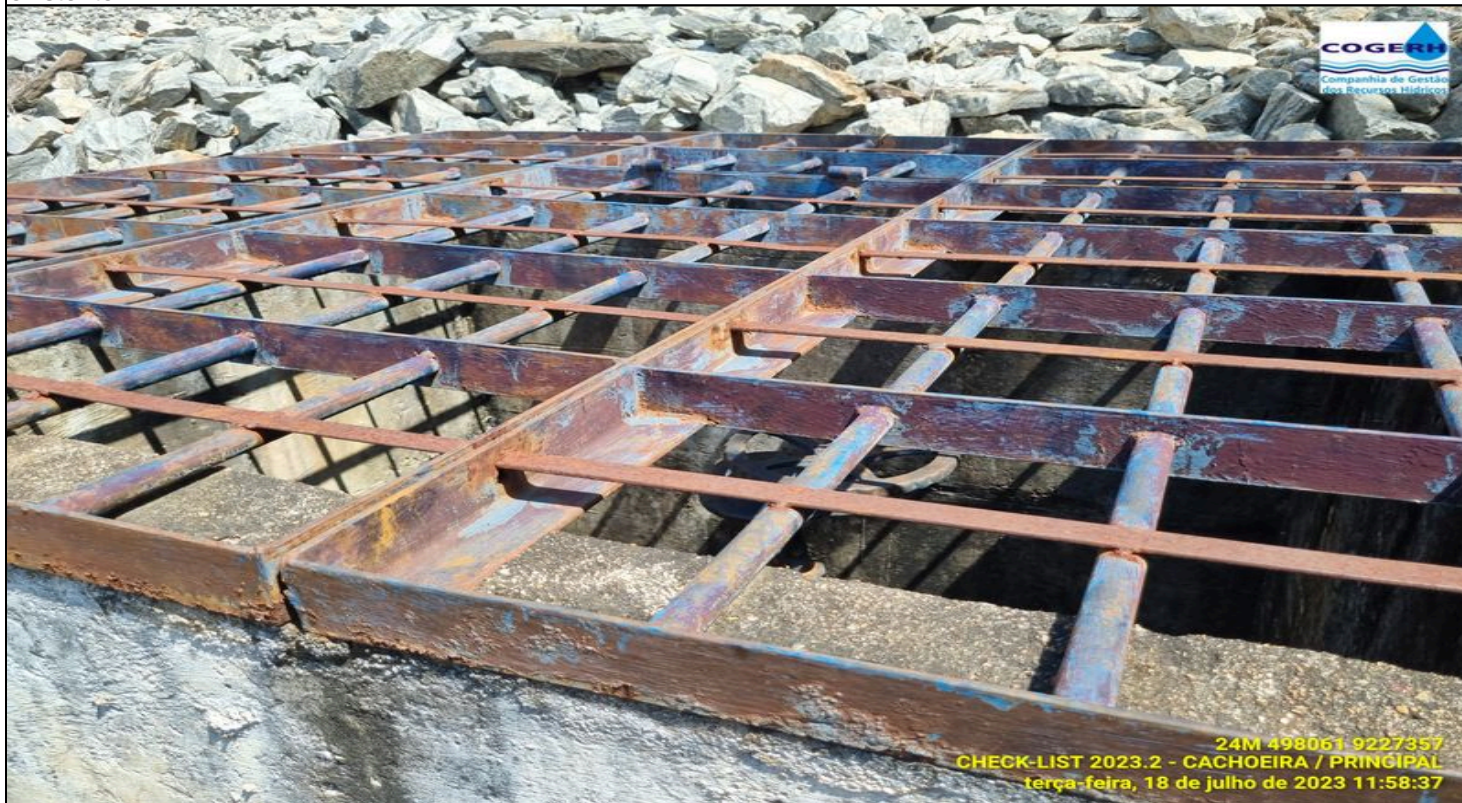
H.1 - Estrutura de Saída

Falta de manutenção

A estrutura de saída da barragem não possui manutenção adequada nos equipamentos hidromecânicos, como também nas partes que compõem seu local, como as grades, a caixa de válvulas e os dispositivos de controle. Não há fornecimento contínuo ou a falta do material necessário para manutenção, como tintas, britas e algumas vezes cimento. A deficiência das manutenções acarreta em possíveis falhas no uso devido ao tempo sem manobras, por exemplo, oxidação, vazamentos, surgimento de ruídos constantes e até um processo de corrosão acelerado dos equipamentos hidromecânicos. Afeta também a facilidade de acesso à estrutura devido aos problemas no portão e nas cercas, possibilitando danos maiores aos equipamentos. Por último, a falta de preservação da estrutura e equipamentos pode aparentar descaso e má conservação. Essa anomalia foi identificada pela primeira vez, já que no check-list anterior foi indicado como não existente.

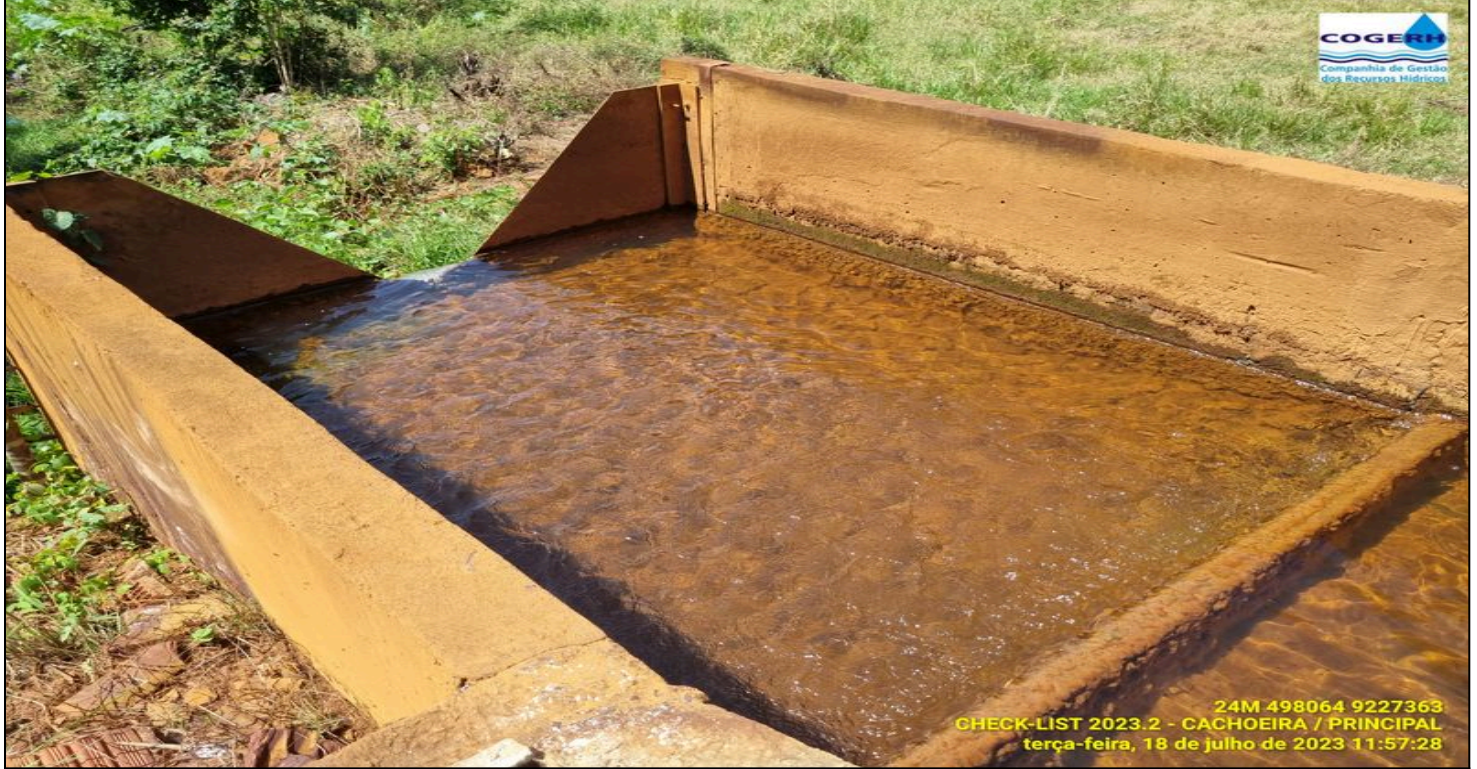
I.1 - Medidor de Vazão da Estrutura de Saída

Corrosão na placa

Foi identificada uma corrosão devido à oxidação da placa metálica vertedora e medidora de vazão da estrutura de saída. A falta de manutenção devido à ausência do fornecimento de tinta adequada afetou a proteção contra corrosão do dispositivo. Além disso, o contato constante com a água acelerou esse processo de oxidação. Nesse caso, pode ocorrer a perfuração da placa metálica devido à fragilidade causada no processo oxidativo, criando vazios (vazamentos), prejudicando a liberação de água de maneira adequada sem prejuízos a outras partes da estrutura como também dificulta o controle da vazão de saída na estrutura vertedora. Outra consequência é a ação da água na área externa da estrutura de concreto da caixa onde há o vertimento, aumentando os danos e acelerando o surgimento de defeitos e exposição da armadura. A anomalia permaneceu constante em relação à inspeção anterior.

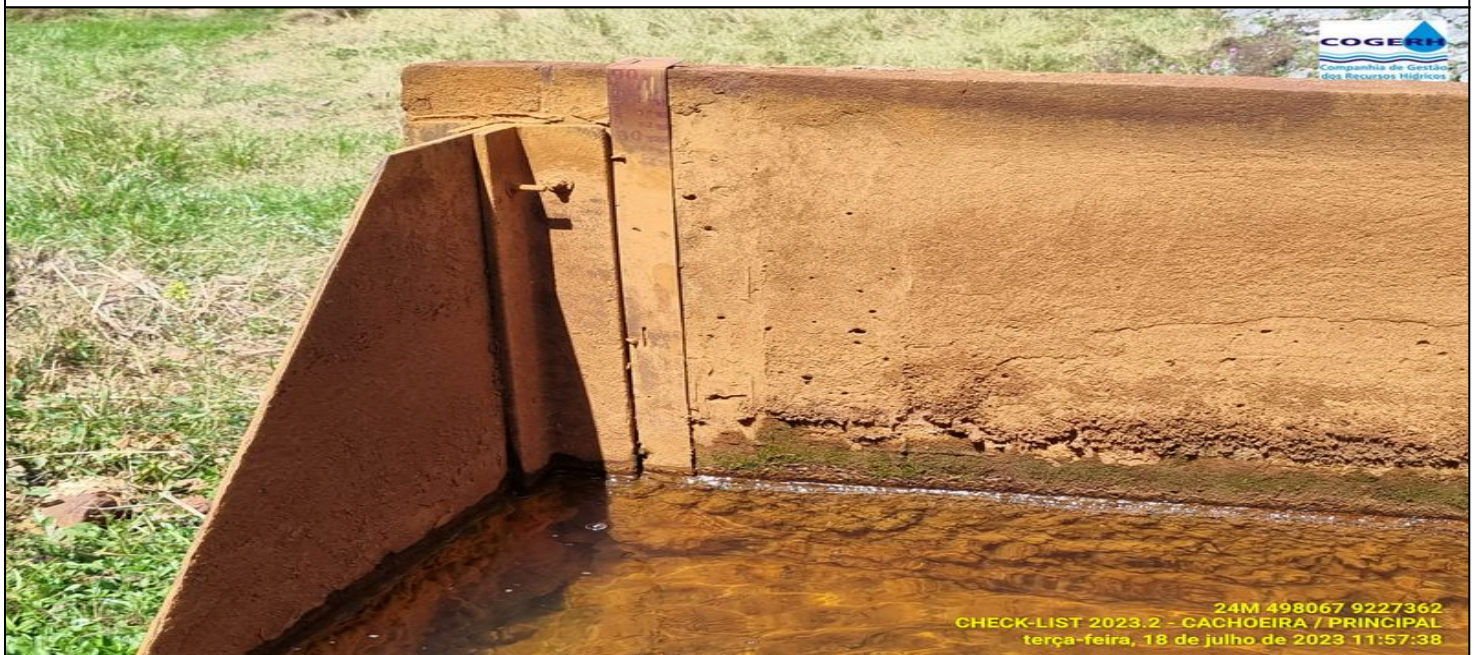
I.1 - Medidor de Vazão da Estrutura de Saída

Falta da escala de leitura de vazão

Foi identificado que a escala de leitura do vertedouro está desgastada devido à ação das intempéries e também da liberação de água que é quase todo o ano. Então a régua tem que ser trocada de tempos em tempos. A consequência maior é a dificuldade da leitura do nível d'água para relacionar com a vazão pela equação da placa vertedora triangular. Essa anomalia foi identificada pela primeira vez.

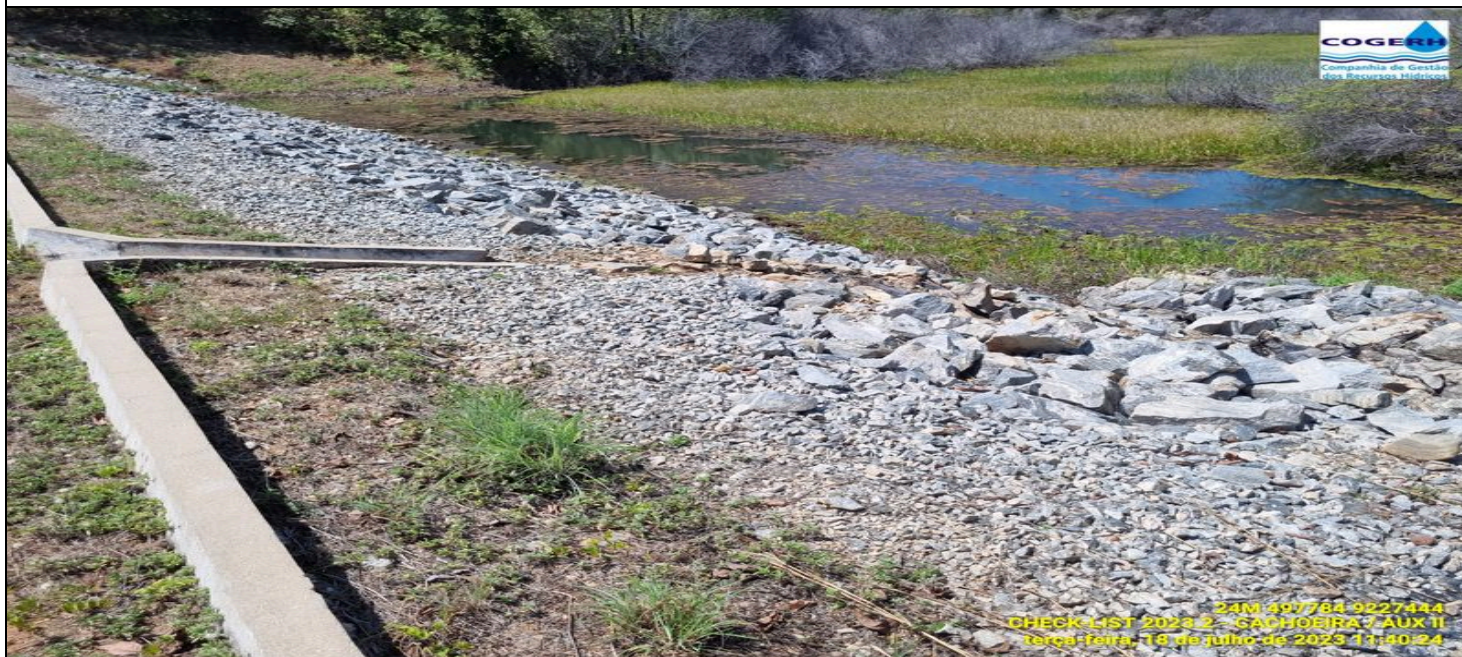
L.1 - Barragem de Terra Auxiliar - Talude de Montante

Árvores e arbustos

Os arbustos existentes da visita anterior foram removidos. A anomalia desapareceu porque foi corrigida com a remoção da vegetação pelo AGIR.

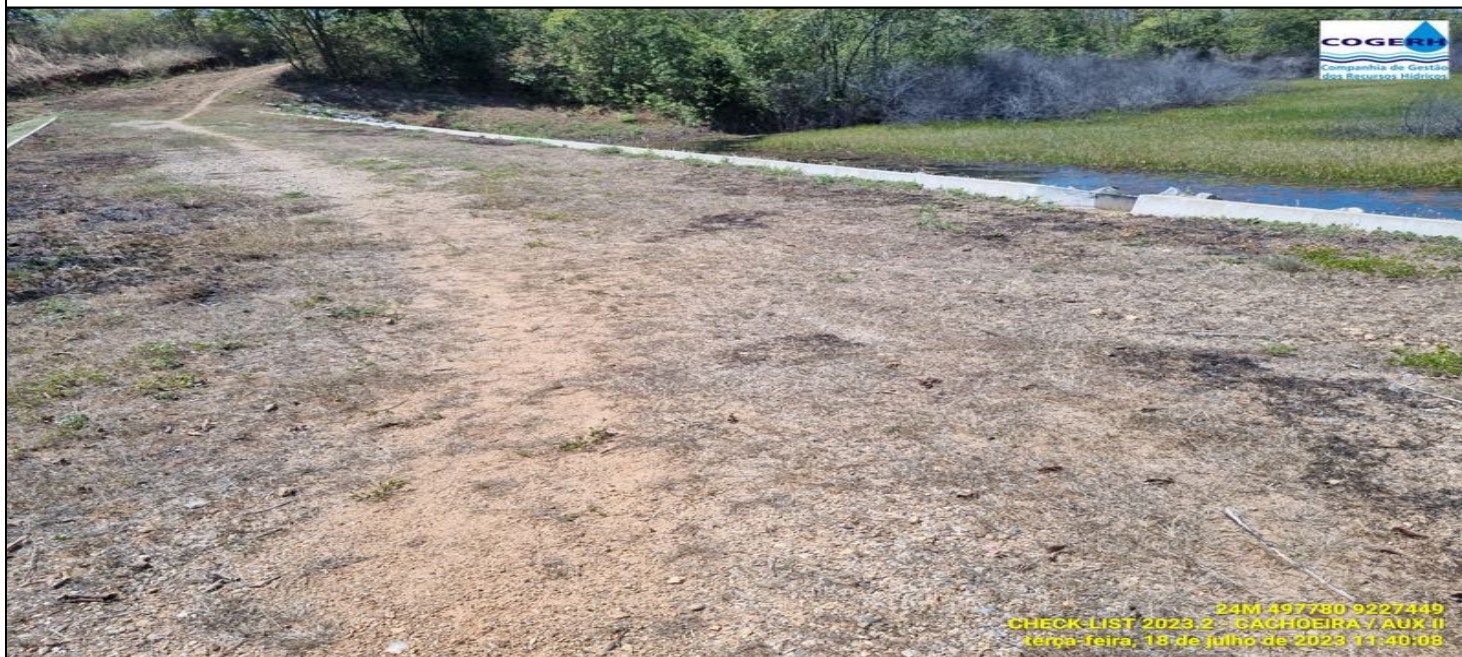
L.2 - Barragem de Terra Auxiliar - Coroamento

Árvores e arbustos

Os arbustos e gramíneas existentes da visita anterior foram removidos. A anomalia desapareceu porque foi corrigida com a remoção da vegetação pelo AGIR.

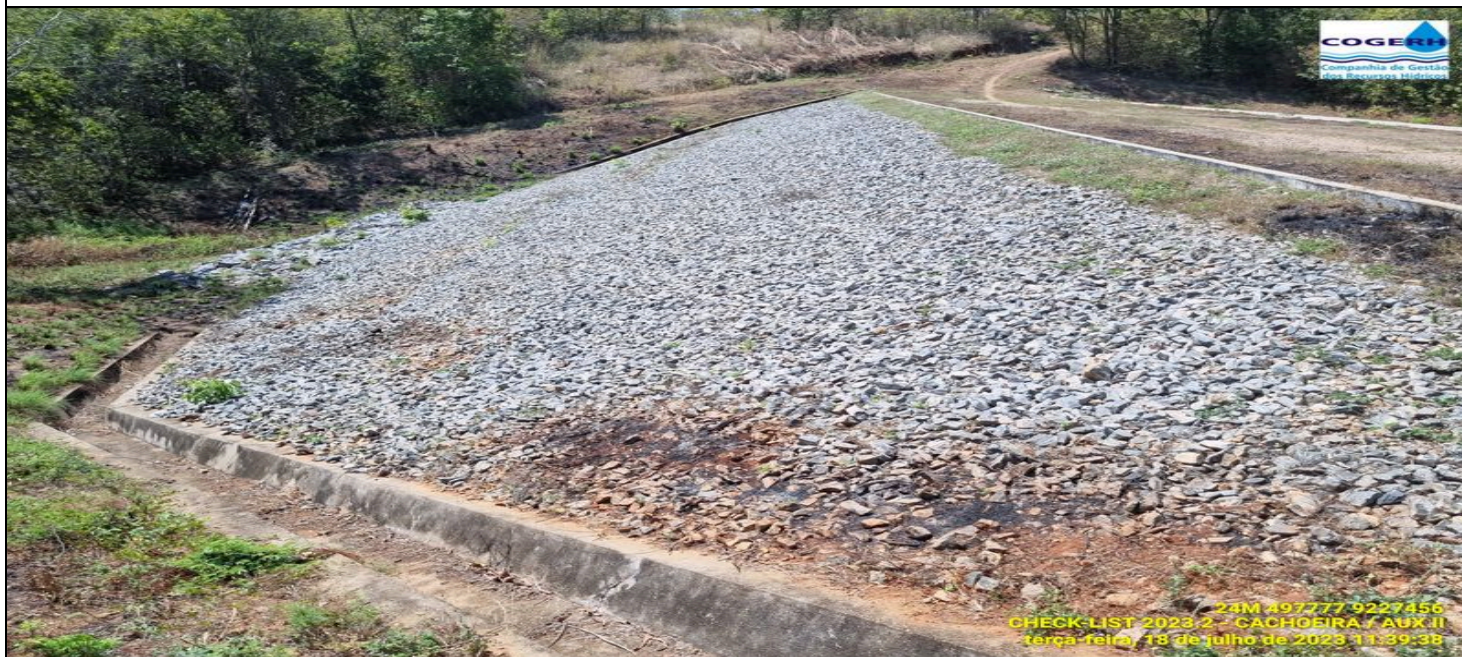
L.3 - Barragem de Terra Auxiliar - Talude de Jusante

Árvores e arbustos

Os arbustos existentes da visita anterior foram removidos. A anomalia desapareceu porque foi corrigida com a remoção da vegetação pelo AGIR.

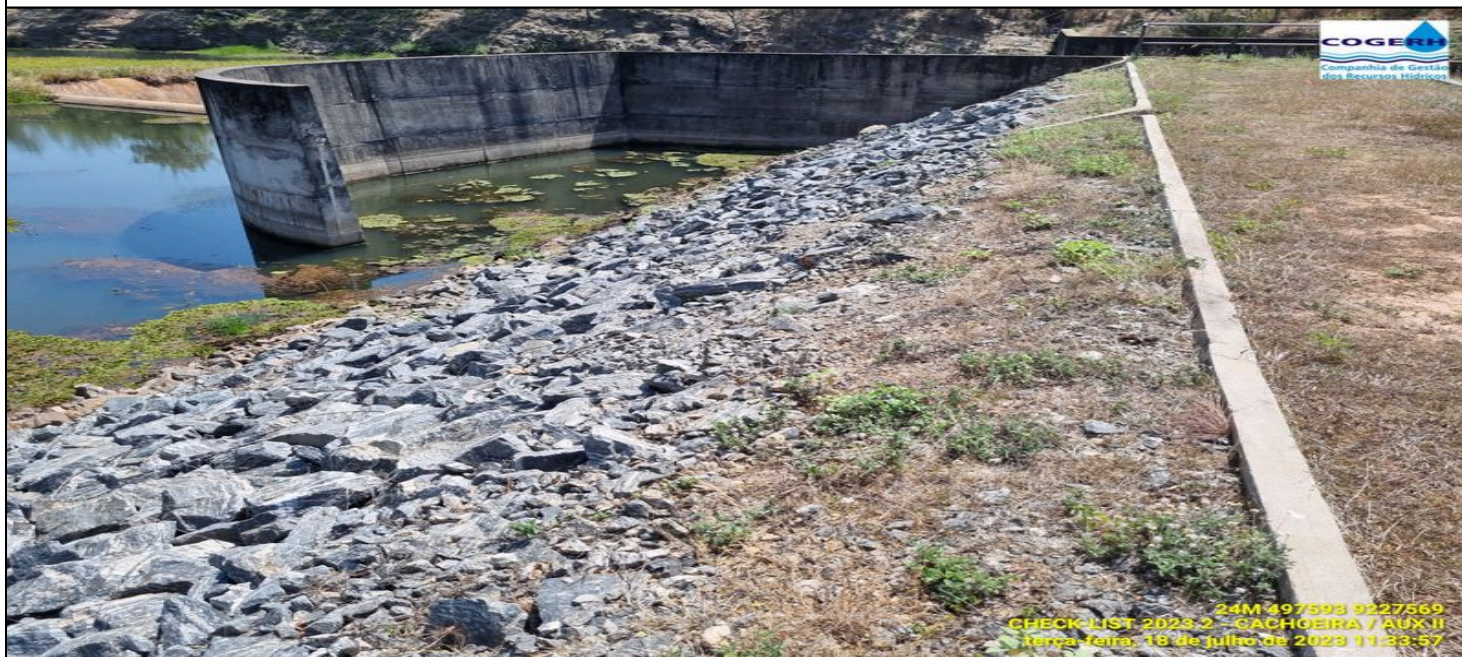
M.1 - Barragem de Terra Auxiliar - Talude de Montante

Árvores e arbustos

Os arbustos existentes da visita anterior foram removidos. A anomalia desapareceu porque foi corrigida com a remoção da vegetação pelo AGIR.

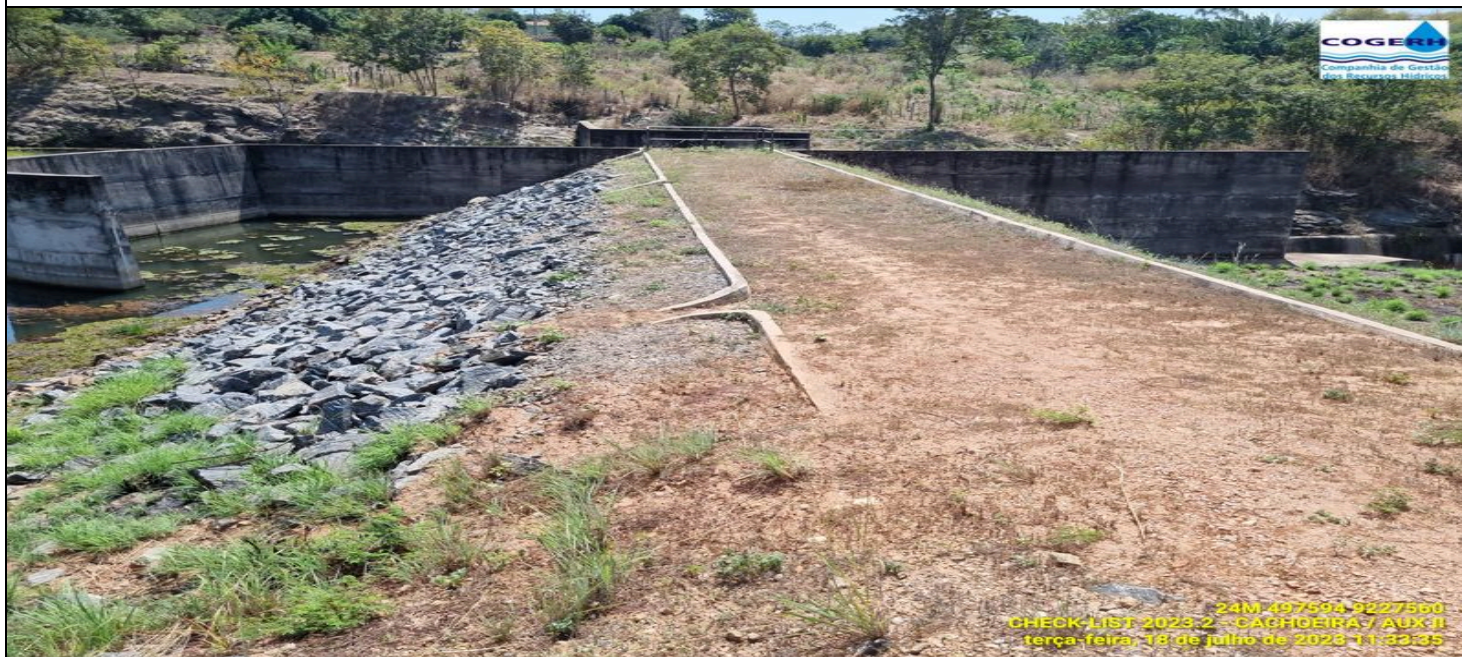
M.2 - Barragem de Terra Auxiliar - Coroamento

Árvores e arbustos

Os arbustos existentes da visita anterior foram removidos. A anomalia desapareceu porque foi corrigida com a remoção da vegetação pelo AGIR.

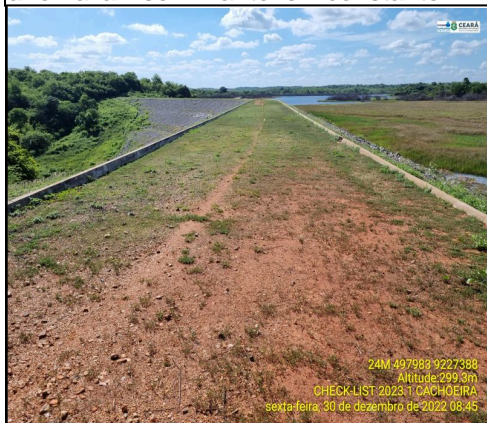
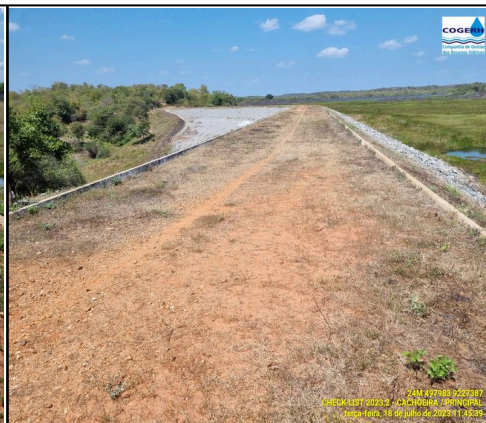
- As cercas de proteção são importantes para orientação e definição dos limites institucionais no tocante a poligonal indenizada e as áreas de preservação permanente (APP). Já os mata-burros tem a função exclusiva de limitar o acesso de animais a essas áreas. Foi verificado que não há cercas em todas as localidades, nem mata-burros na barragem Cachoeira. Aparentemente existiu deficiência no projeto técnico de construção da barragem que não previu a instalação de cercas e mata-burro pelo empreendedor, havendo a necessidade da contratação de empresa especializada para construção dessas estruturas. Há necessidade da execução do cercamento pelo menos nas áreas mais acessíveis como as estruturas dos taludes e sangradouro. Tais dispositivos são importantes, pois trazem segurança para o reservatório. Essa falta pode trazer consequências judiciais para COGERH em caso de acidentes na área da barragem. Essa anomalia se manteve constante.

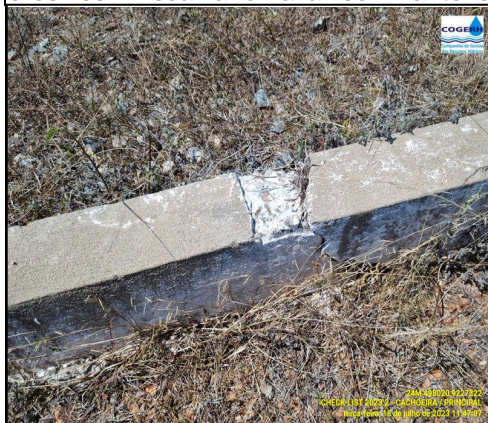
- Foi constatada a presença de rachaduras no meio-fio do coroamento conjugado com o dreno e obstruções por vegetação. Possivelmente, as rachaduras ocorreram devido à retração do concreto após sua construção ou até mesmo pela movimentação de animais nas proximidades do meio-fio ou através dele. Essa anomalia não traz consequências para a segurança da barragem, mas pode indicar descaso e má conservação. A obstrução influencia no escoamento das águas pluviais, podendo ocorrer processos erosivos. Essa anomalia se manteve constante em relação ao período anterior.

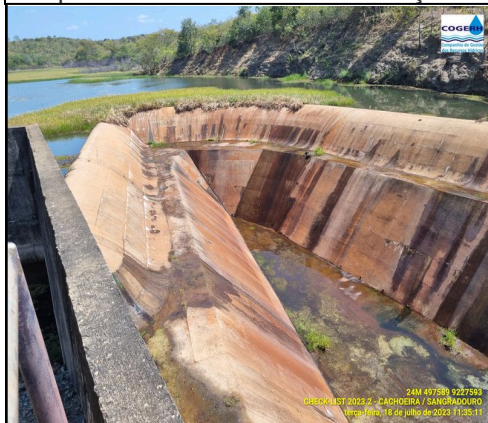
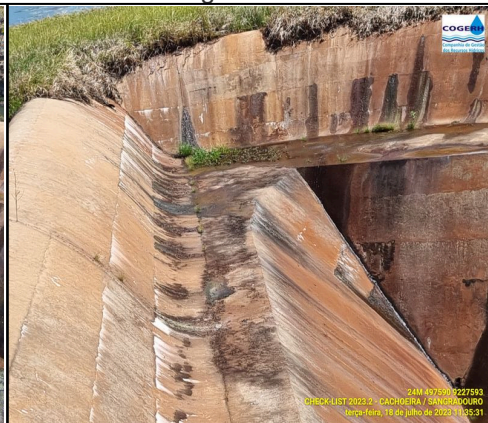
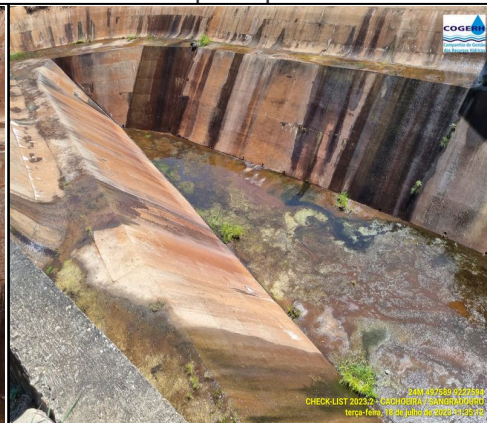
- Foi constatada a presença de lixiviação do concreto com bastante deterioração e pequenas trincas e com sinais da água através da estrutura. Esse tipo de trinca e lixiviação do concreto se relaciona com a grande exposição às intempéries ao longo dos anos e possível retração do concreto. Além disso, o contato constante com a água e possíveis perfurações de montante para a jusante tem aumentado o problema na estrutura. Esse ano houve sangria vários meses, aumentando e evidenciando esses problemas. Este tipo de anomalia pode comprometer a estrutura do sangradouro principalmente se aumentar o escoamento da água de montante para jusante nessa estrutura. Essas trincas podem transmitir a sensação de insegurança, descaso e má conservação da estrutura. A permanência dela pode se agravar criando caminhos maiores para a água, destruindo o concreto da soleira com exposição da ferragem, comprometendo também a fixação da cota de sangria. Essa anomalia foi identificada pela primeira vez.
