GERÊNCIA DO CRATO

RELATÓRIO DE INSPEÇÃO DE SEGURANÇA REGULAR

Barragem Cachoeira

Setembro/2023

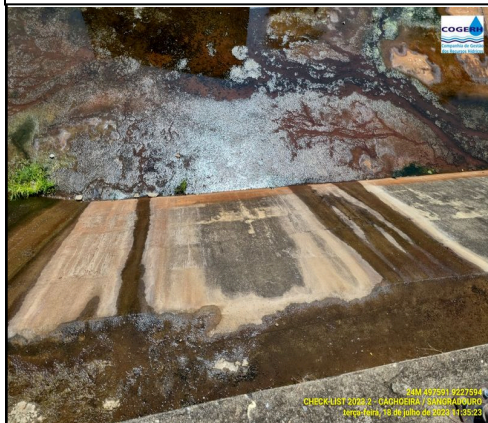
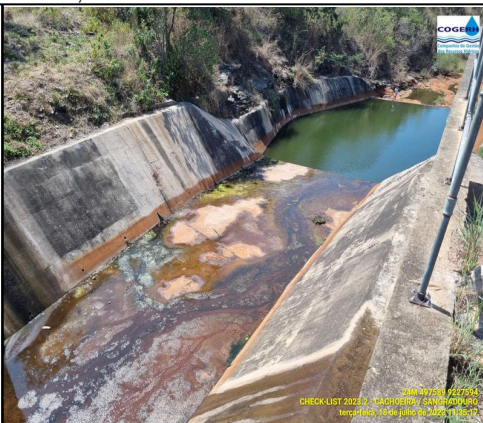
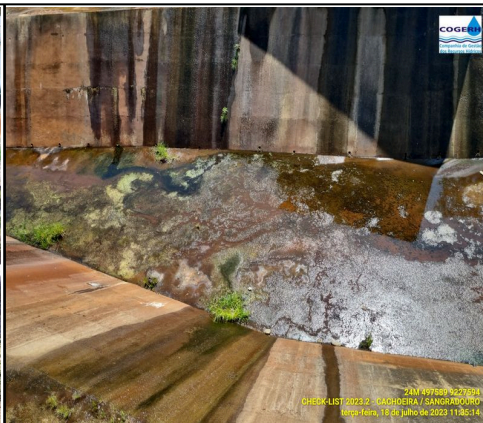
- Foram constatados indícios de deterioração no concreto da estrutura. Esse tipo de desgaste está relacionado com a grande exposição às intempéries ao longo dos anos. Este tipo de anomalia ainda não compromete a estrutura do sangradouro. Essa deterioração pode transmitir a sensação de insegurança, descaso e má conservação da estrutura. A permanência dela pode se agravar facilitando a exposição da ferragem e até o surgimento de rachaduras. Essa anomalia foi indicada como primeira vez, já que no check-list anterior estava como não existe, contudo existe desde muitos anos atrás.

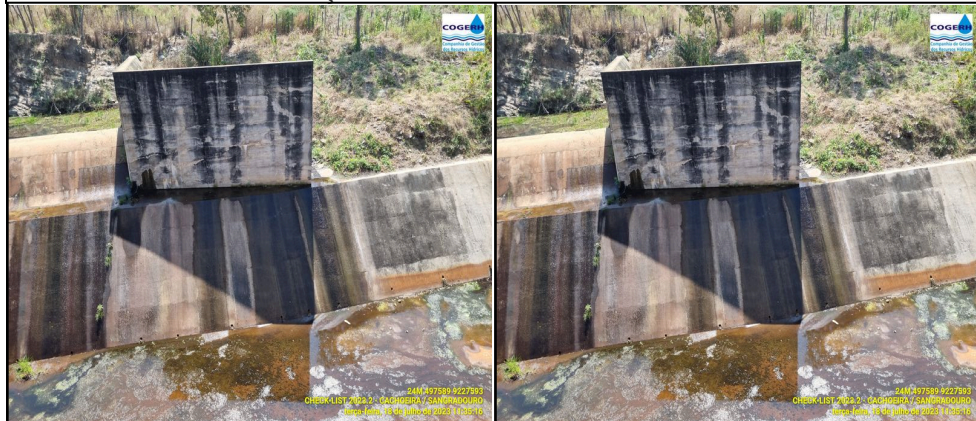
- Há sinais de desgaste dos muros alas. Foram constatados indícios de deterioração no concreto da estrutura. Esse tipo de anomalia está relacionado com a grande exposição às intempéries ao longo dos anos. Ainda não compromete a estrutura do muro ala. Essa deterioração pode transmitir a sensação de insegurança, descaso e má conservação da estrutura. A permanência dela pode se agravar facilitando a exposição da ferragem, criação de caminhos preferenciais para água através do surgimento de rachaduras e até erosões na fundação e nos contatos da estrutura. Essa anomalia foi identificada pela primeira vez.

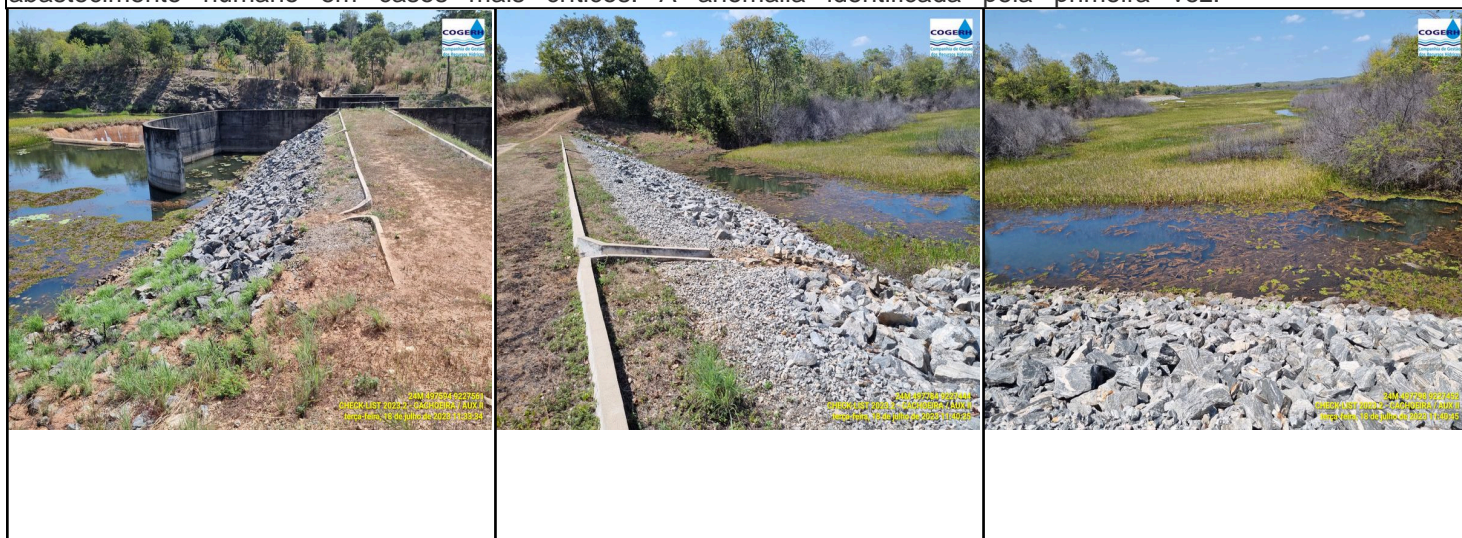
- Os indícios de má qualidade se relacionam à quantidade de vegetação encontrada no reservatório, que pode prejudicar usos como abastecimento humano e dessedentação animal. O excesso de vegetação aquática pode ser ocasionado devido ao lançamento de compostos de nitrogênio e fósforo que são presentes na matéria orgânica de efluentes, por exemplo, ou detergentes e fertilizantes (ricos em fósforo) e até mesmo rações e excretas em grandes quantidade de modo pontual de animais (aquáticos e terrestres). Esses lançamentos podem causar a supernutrição das águas (enriquecimento de nutrientes acelerado por outros fatores não naturais) do reservatório. A consequência da supernutrição das águas possibilita cada vez mais o crescimento e proliferação da vegetação aquática por todo o reservatório. Essa situação compromete (degradando) a qualidade de água do reservatório, impedindo usos como o abastecimento humano em casos mais críticos. A anomalia identificada pela primeira vez.

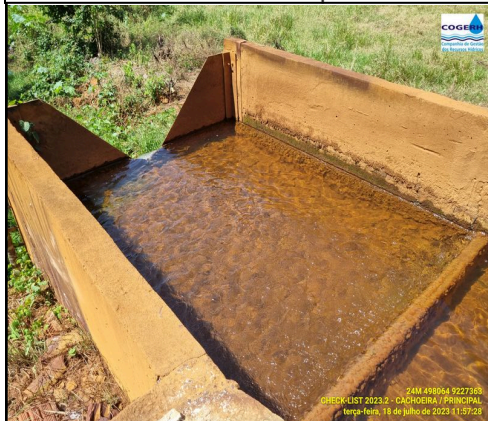
- Foi identificada uma corrosão devido à oxidação da placa metálica vertedora e medidora de vazão da estrutura de saída. A falta de manutenção devido à ausência do fornecimento de tinta adequada afetou a proteção contra corrosão do dispositivo. Além disso, o contato constante com a água acelerou esse processo de oxidação. Nesse caso, pode ocorrer a perfuração da placa metálica devido à fragilidade causada no processo oxidativo, criando vazios (vazamentos), prejudicando a liberação de água de maneira adequada sem prejuízos a outras partes da estrutura como também dificulta o controle da vazão de saída na estrutura vertedora. Outra consequência é a ação da água na área externa da estrutura de concreto da caixa onde há o vertimento, aumentando os danos e acelerando o surgimento de defeitos e exposição da armadura. A anomalia permaneceu constante em relação à inspeção anterior.

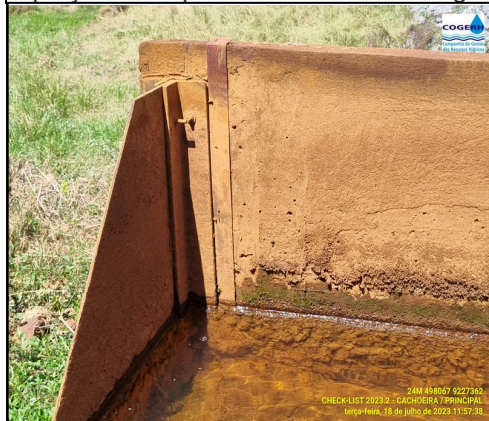
- Foi identificado que a escala de leitura do vertedouro está desgastada devido à ação das intempéries e também da liberação de água que é quase todo o ano. Então a régua tem que ser trocada de tempos em tempos. A consequência maior é a dificuldade da leitura do nível d'água para relacionar com a vazão pela equação da placa vertedora triangular. Essa anomalia foi identificada pela primeira vez.

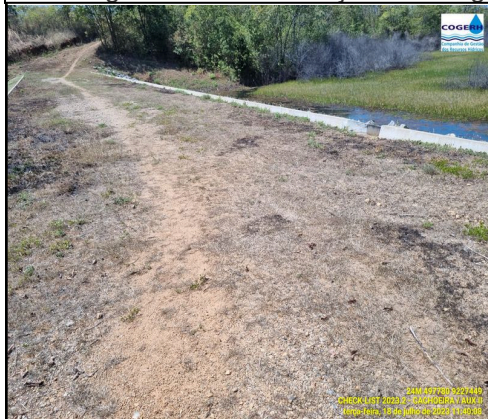
- Os arbustos e gramíneas existentes da visita anterior foram removidos. A anomalia desapareceu porque foi corrigida com a remoção da vegetação pelo AGIR.

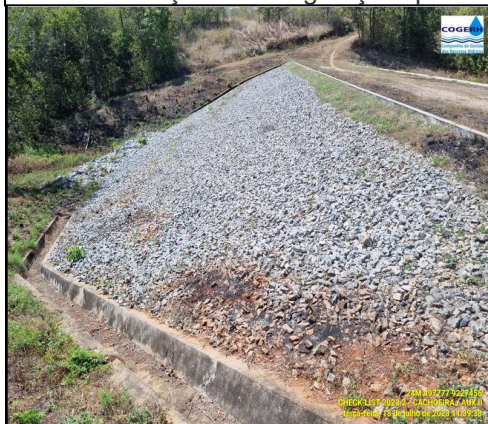
- Os arbustos existentes da visita anterior foram removidos. A anomalia desapareceu porque foi corrigida com a remoção da vegetação pelo AGIR.

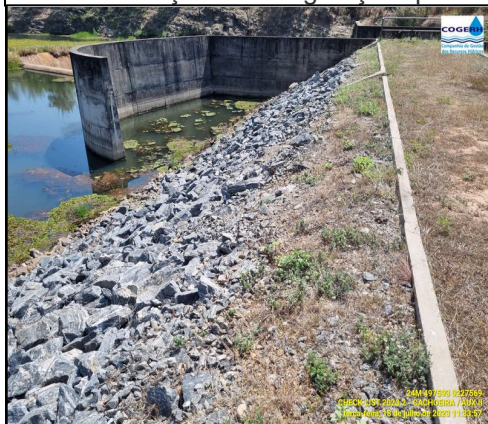
- Os arbustos existentes da visita anterior foram removidos. A anomalia desapareceu porque foi corrigida com a remoção da vegetação pelo AGIR.
