GERÊNCIA DO CRATO

RELATÓRIO DE INSPEÇÃO DE SEGURANÇA REGULAR

Barragem Jenipapeiro II

Setembro/2023

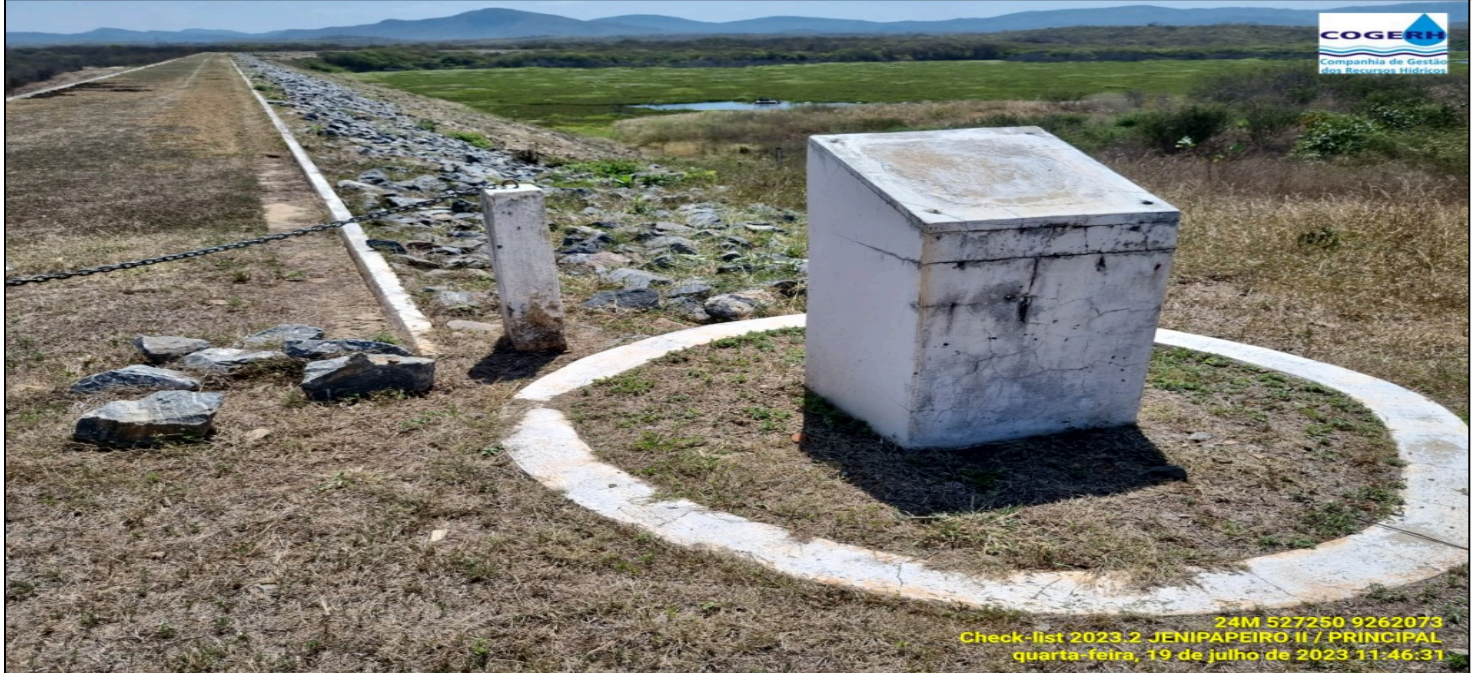
A.1 - Infraestrutura Operacional

Falta ou deficiência nas placas de aviso

As placas de aviso são importantes para orientação da população local quanto ao acesso, uso, tráfego e perigos associados à barragem. Há algumas placas referentes à tomada d'água e barragem principal. Mas não há nenhuma placa de aviso. É necessária a padronização e confecção das placas no âmbito de contrato específico. As placas de orientação e aviso são importantes, pois trazem informações sobre o açude e identificação de locais perigosos. Essa falta pode trazer consequências judiciais para COGERH em caso de acidentes na área da barragem. Essa anomalia se manteve constante.

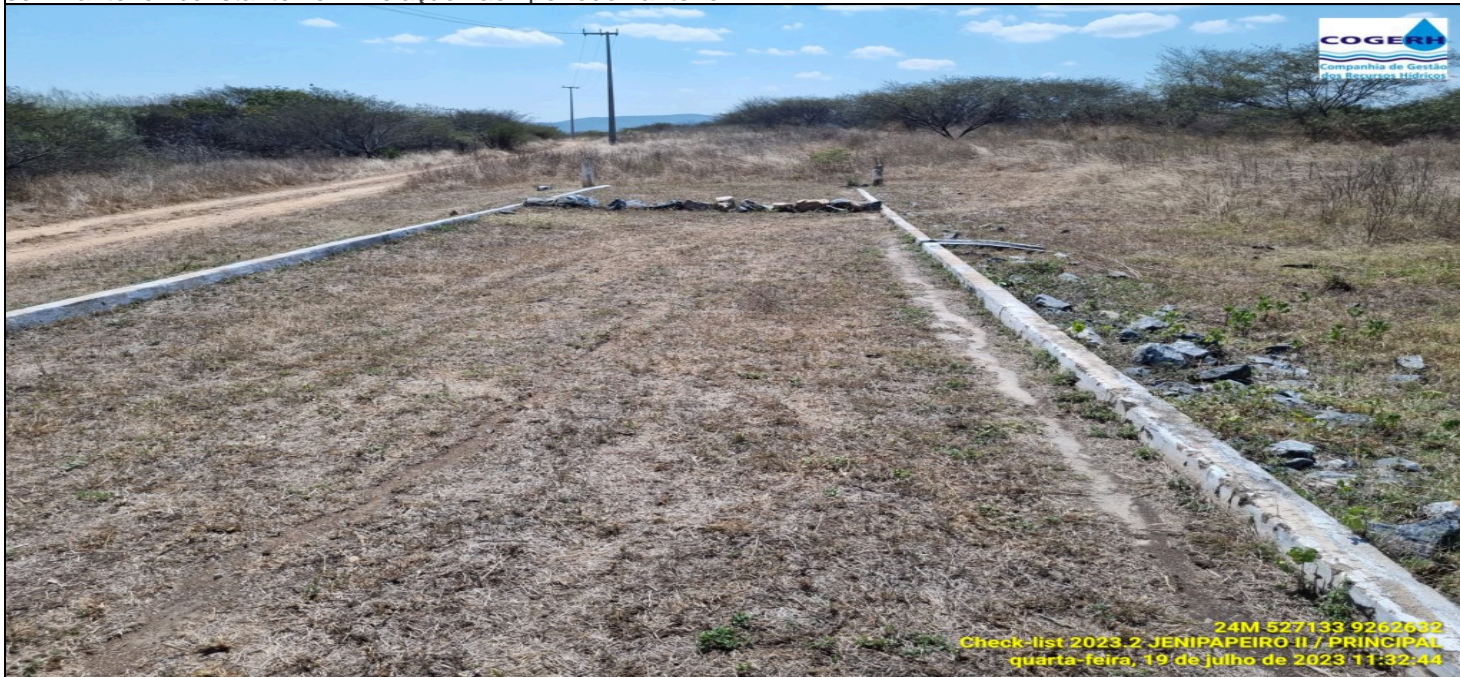
B.1.2 - Barragem de Terra - Coroamento

Defeitos no meio-fio

Foi constatada a presença de rachaduras no meio-fio do coroamento conjugado com o dreno e obstruções por vegetação. Possivelmente, as rachaduras ocorreram devido à retração do concreto após sua construção ou até mesmo pela movimentação de animais nas proximidades do meio-fio ou através dele. Essa anomalia não traz consequências para a segurança da barragem, mas pode indicar descaso e má conservação. A obstrução influencia no escoamento das águas pluviais, podendo ocorrer processos erosivos. Essa anomalia se manteve constante em relação ao período anterior.

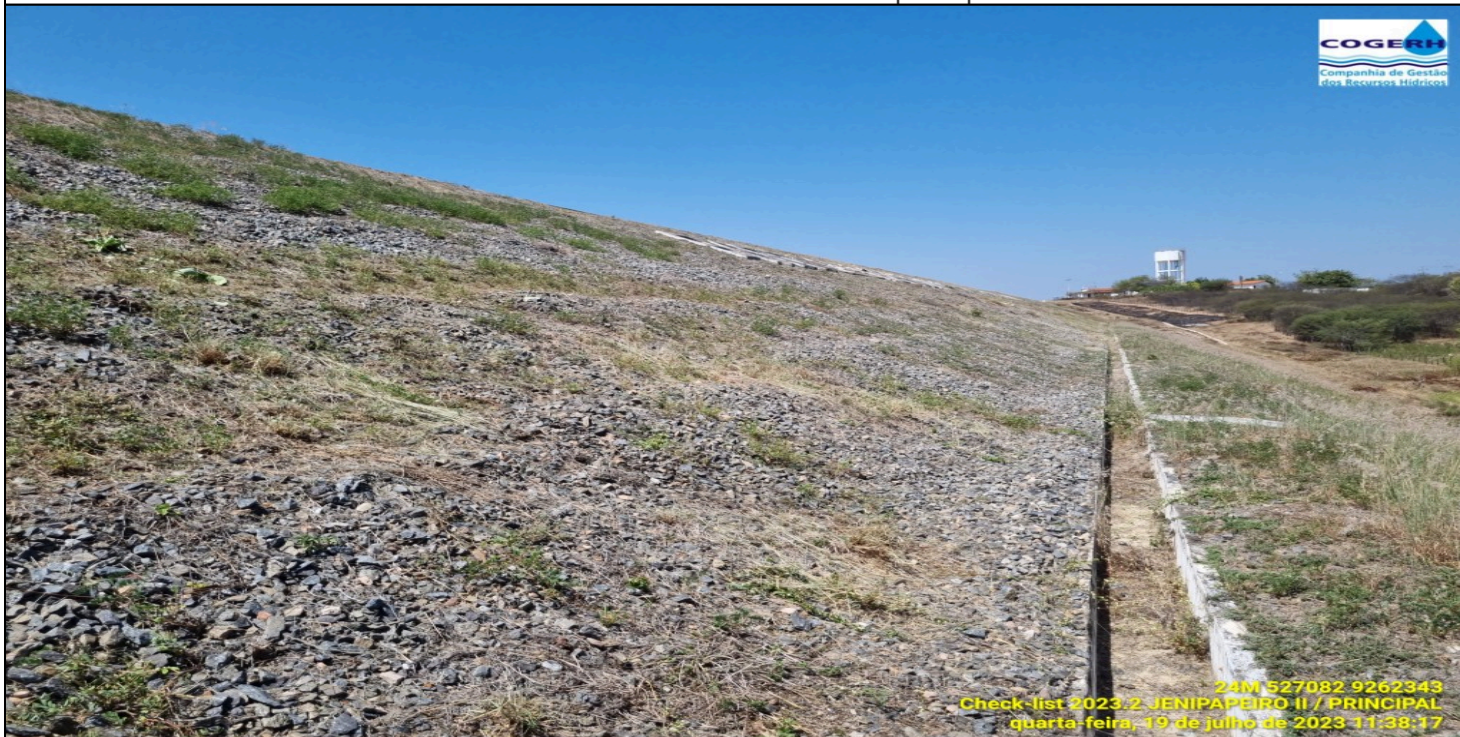
B.1.3 - Barragem de Terra - Talude de Jusante

Árvores e arbustos

Foi identificada presença de vegetação arbustiva e de pequeno porte em alguns trechos do talude principalmente na região próxima da base e de maneira localizada na parte superior do talude. Durante este período após as chuvas é normal observar o desenvolvimento de vegetação nos taludes e também nessa barragem são 3 barramentos com grandes extensões, por esse motivo não houve tempo suficiente da remoção total da vegetação em todo o talude. Houve remoção de grande parte dos arbustos pelo AGIR principalmente na região superior do talude, mas nessa visita ainda restava a finalização do serviço. Vegetação em taludes impede a visualização de outras anomalias bem como a formação de erosão localizada devido ao enraizamento. Essa anomalia foi identificada pela primeira vez nessa visita.

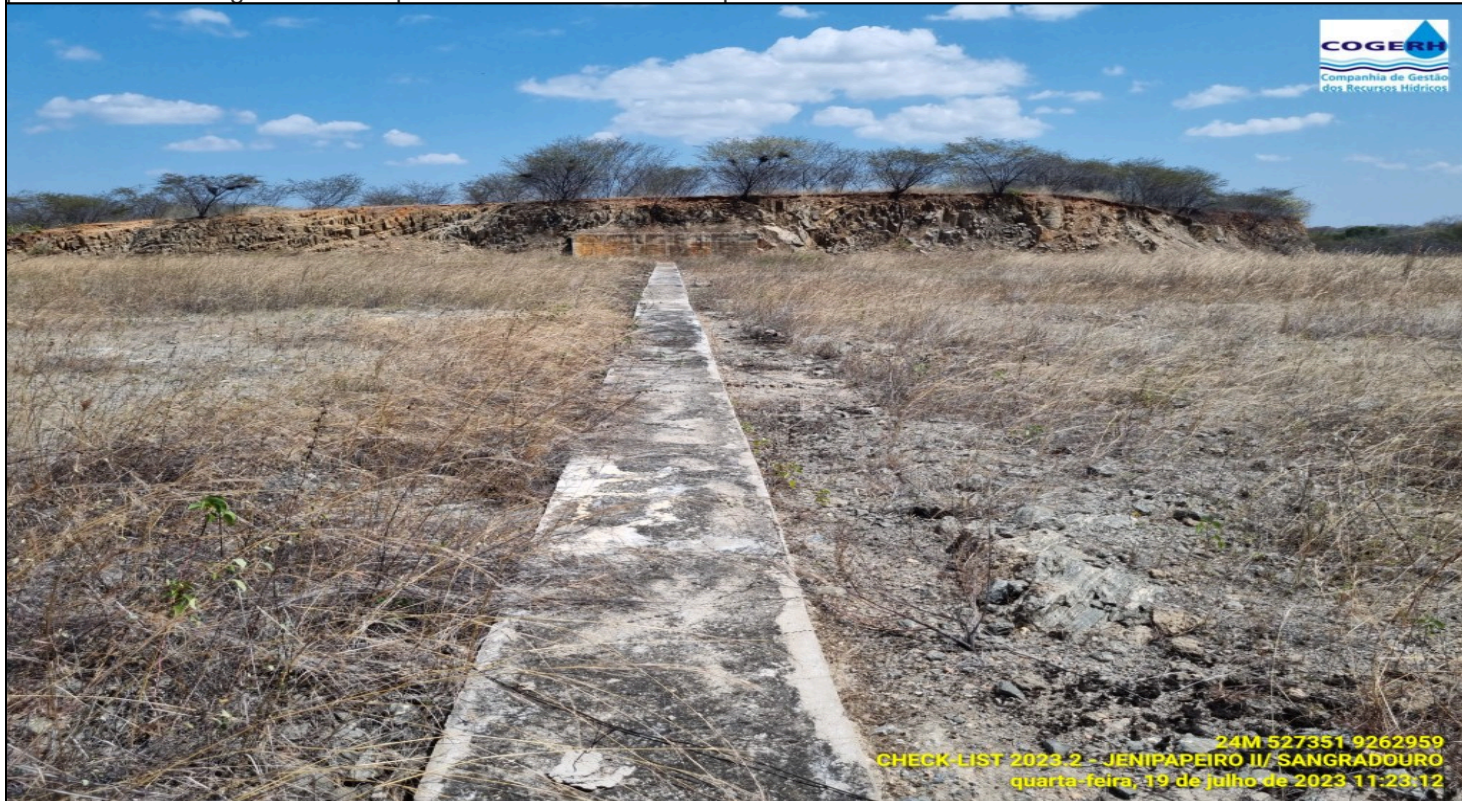
C.2 - Vertedouro - Estrutura Fixação da Soleira

Deterioração da superfície do concreto

O concreto apresenta sinais de lixiviação e até mesmo deslocamento em alguns locais da estrutura de fixação da soleira. Devido às intempéries (variação de temperatura, vento, chuva, entre outros), do próprio solo (condições geológicas) que envolve a soleira, escoamento ou acumulação da água nos canais de aproximação e restituição, existe a deterioração da superfície da estrutura como também possibilita a formação de mais fissuras, trincas e rachaduras. Além disso, existe a ação da água nos períodos que a barragem está com seu volume máximo, chegando até a soleira e até mesmo vertendo. Essa anomalia pode aumentar de proporção principalmente porque o açude esteve com seu volume máximo nos últimos anos com vertimento da água através da soleira. A deterioração da superfície do concreto pode facilitar a exposição da ferragem e até maiores danos através do surgimento de outras rachaduras, iniciado após o processo de desgaste da superfície. Essa anomalia permaneceu constante.

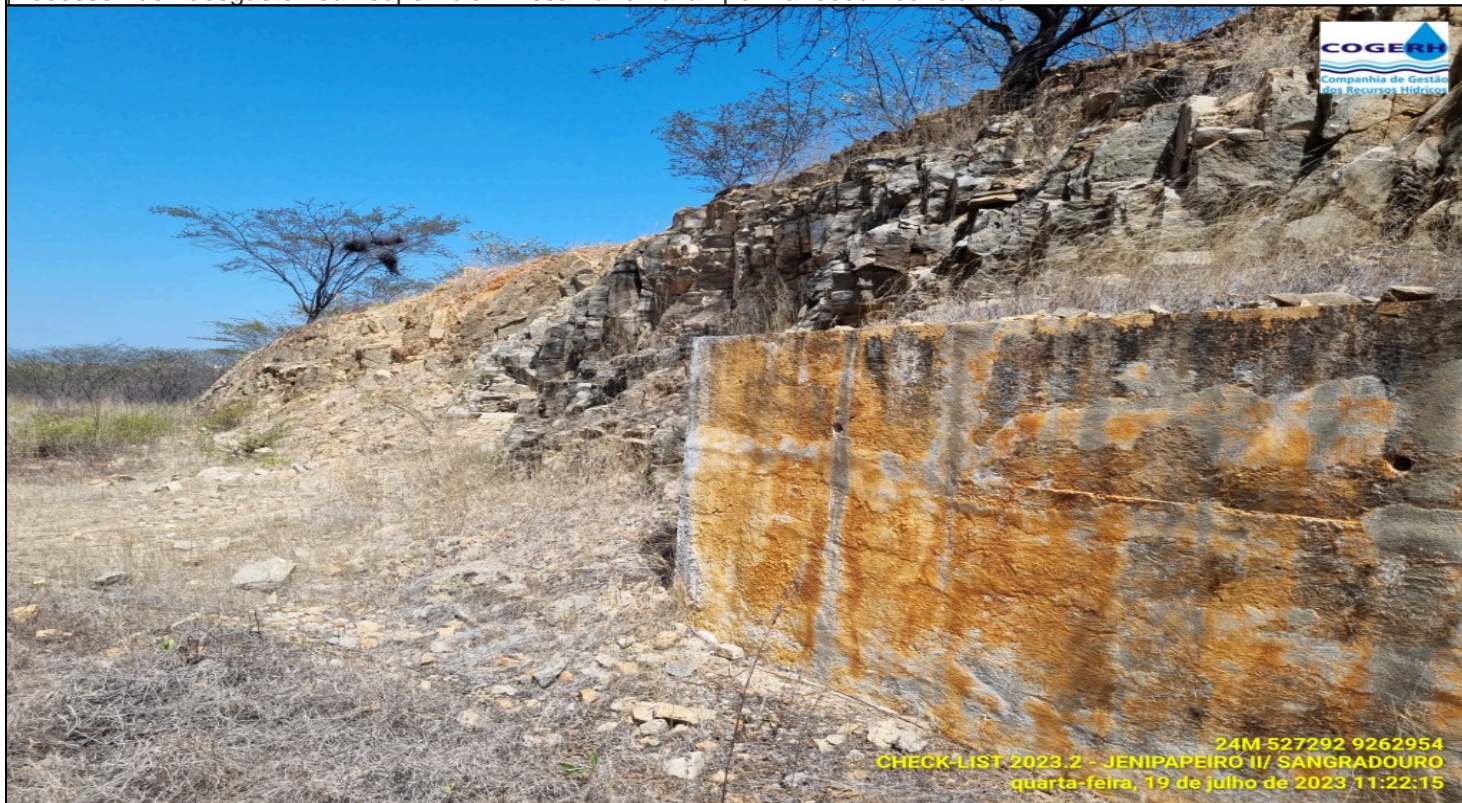
C.4 - Vertedouro - Muros Ala

Deterioração da superfície do concreto

O concreto apresenta sinais de lixiviação e até mesmo deslocamento em alguns locais da estrutura de fixação da soleira. Devido às intempéries (variação de temperatura, vento, chuva, entre outros), do próprio solo (condições geológicas) que envolve a soleira, escoamento ou acumulação da água nos canais de aproximação e restituição, existe a deterioração da superfície da estrutura como também possibilita a formação de mais fissuras, trincas e rachaduras. Além disso, existe a ação da água nos períodos que a barragem está com seu volume máximo, chegando até a soleira e até mesmo vertendo. Essa anomalia pode aumentar de proporção principalmente porque o açude esteve com seu volume máximo nos últimos anos com vertimento da água através da soleira. A deterioração da superfície do concreto pode facilitar a exposição da ferragem e até maiores danos através do surgimento de outras rachaduras, iniciado após o processo de desgaste da superfície. Essa anomalia permaneceu constante.

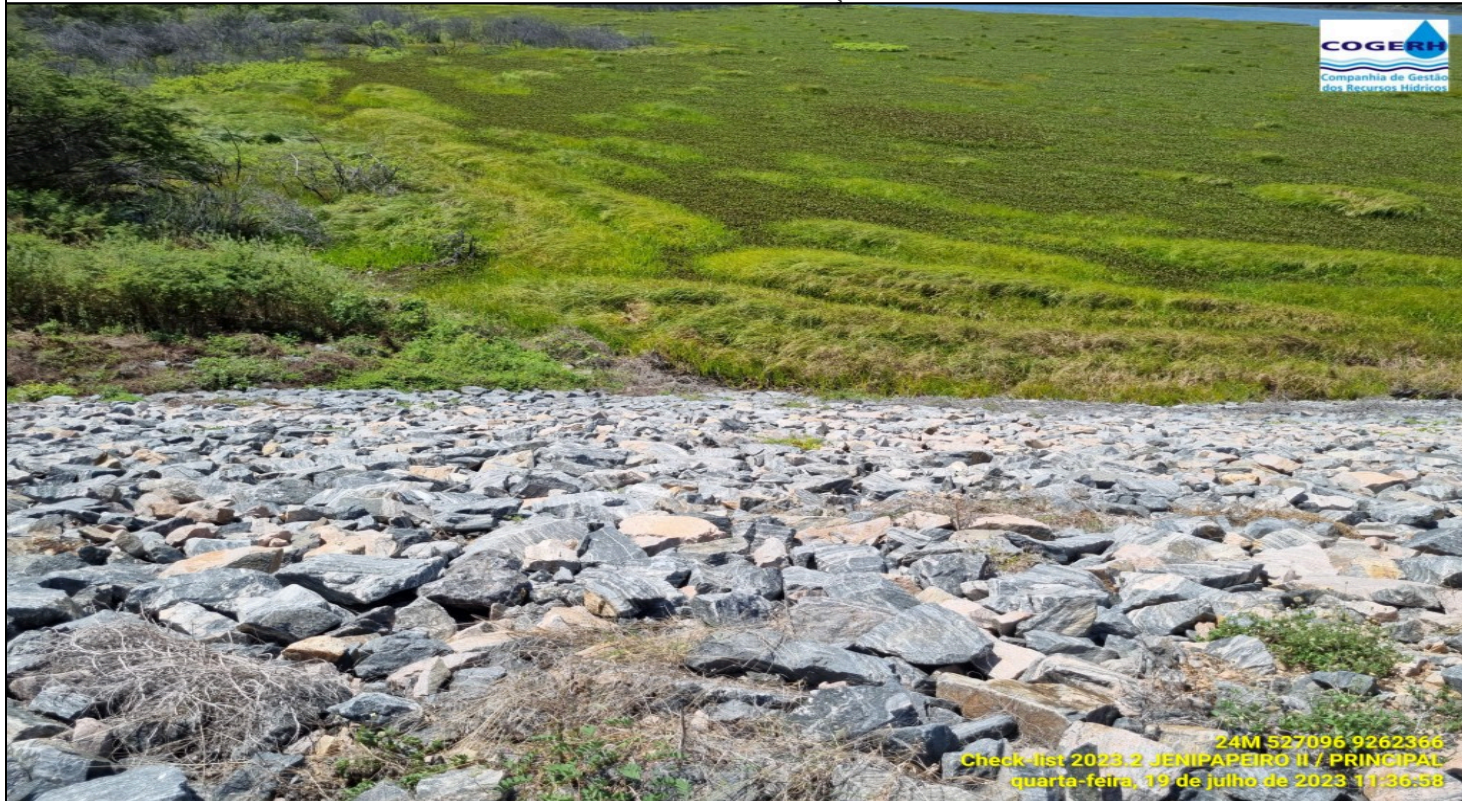
D.1 - Reservatório

Indícios de má qualidade da água

Os indícios de má qualidade se relacionam à quantidade de vegetação encontrada no reservatório, que pode prejudicar usos como abastecimento humano e dessedentação animal. O excesso de vegetação aquática pode ser ocasionado devido ao lançamento de compostos de nitrogênio e fósforo que são presentes na matéria orgânica de efluentes, por exemplo, ou detergentes e fertilizantes (ricos em fósforo) e até mesmo rações e excretas em grandes quantidade de modo pontual de animais (aquáticos e terrestres). Esses lançamentos podem causar a supernutrição das águas (enriquecimento de nutrientes acelerado por outros fatores não naturais) do reservatório. A consequência da supernutrição das águas possibilita cada vez mais o crescimento e proliferação da vegetação aquática por todo o reservatório. Essa situação compromete (degradando) a qualidade de água do reservatório, impedindo usos como o abastecimento humano em casos mais críticos. A anomalia diminuiu em relação a visita anterior.

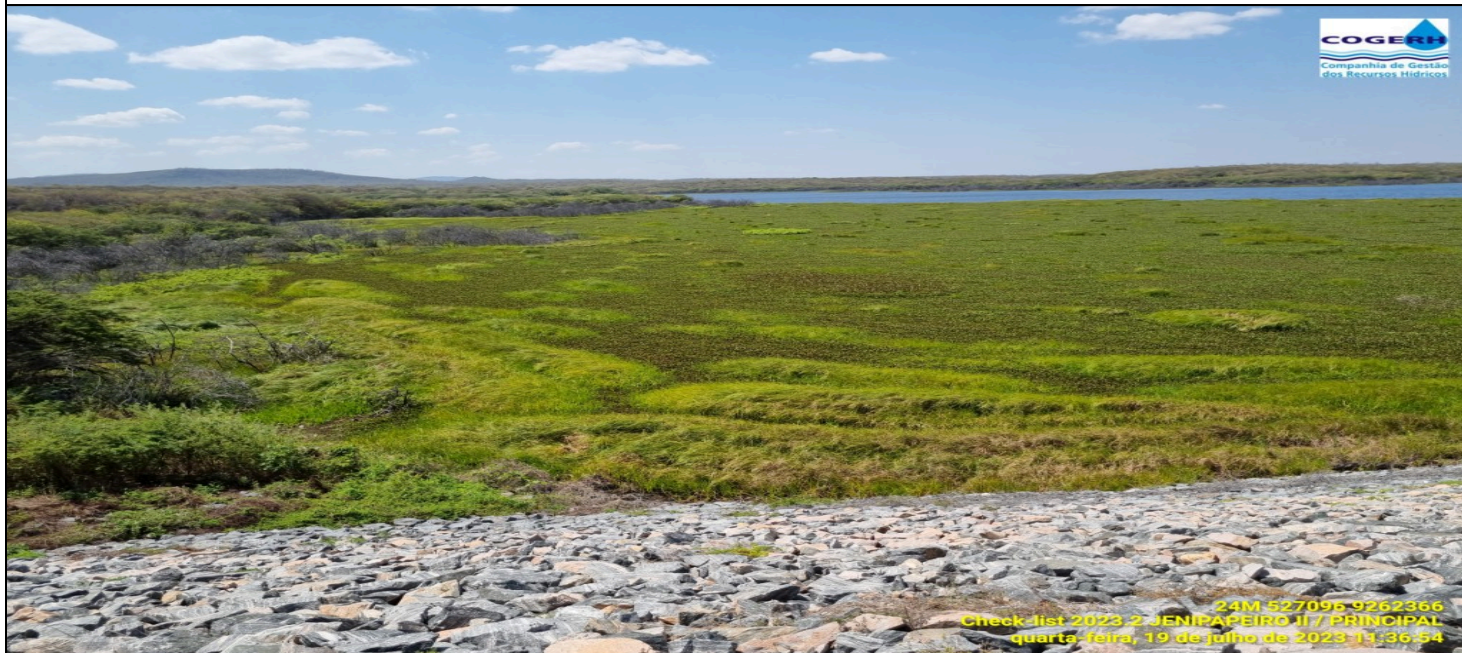
D.1 - Reservatório

Existência excessiva de vegetação aquática (macrófitas)

Foi identificada a existência de vegetação aquática em excesso. Da mesma forma que no item 4, as possíveis causas e consequências já foram descritas. Entende-se que o indicio de má qualidade está diretamente relacionado com o excesso dessa vegetação aquática que aparece em alguns períodos do ano no reservatório. Essa anomalia diminuiu em relação a visita anterior.

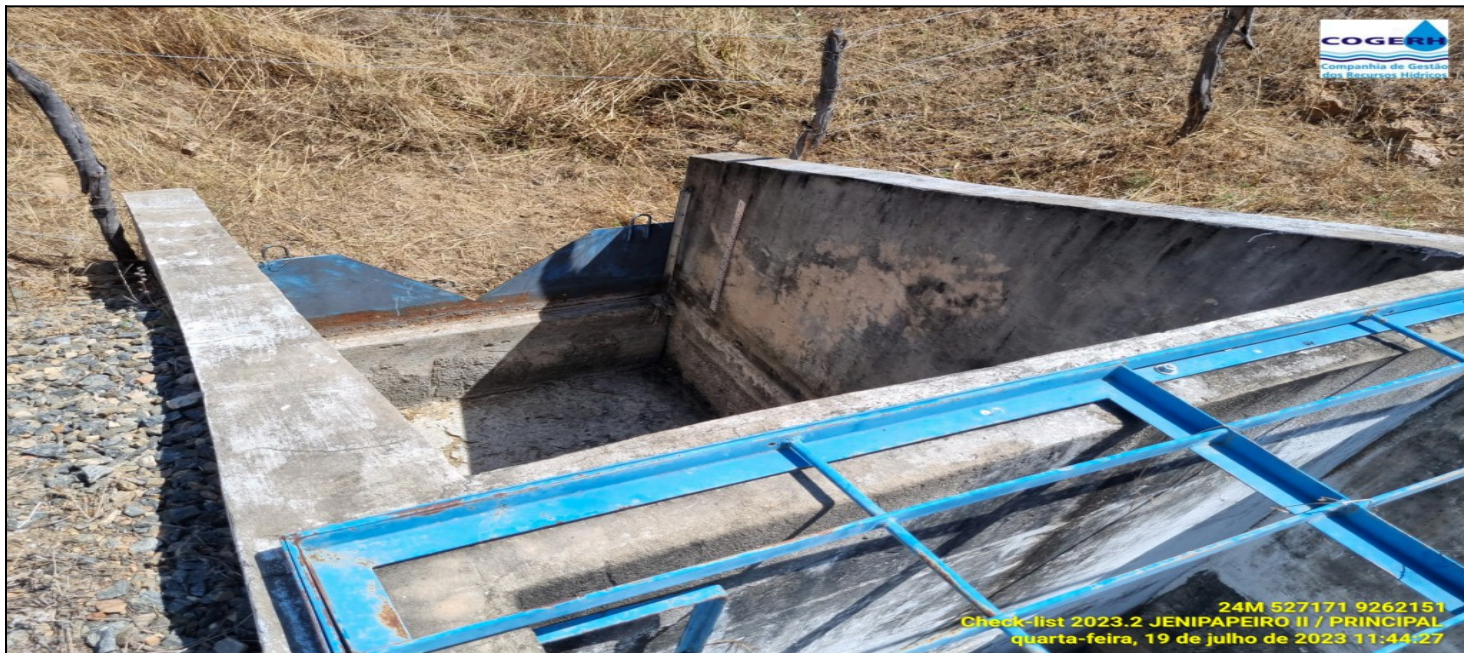
H.1 - Estrutura de Saída

Falta de manutenção

A estrutura de saída da barragem não foi utilizada nos últimos anos devido à não existir demanda de perenização e ao baixo nível de acumulação do reservatório. Não há um plano de testes/uso e manutenção para os equipamentos hidromecânicos como também nas partes que compõem seu local, como as grades, a caixa de válvulas e os dispositivos de controle. A deficiência das manutenções acarreta em possíveis falhas no uso devido ao tempo sem manobras, por exemplo, oxidação, vazamentos, surgimento de ruídos constantes e até um processo de corrosão acelerado dos equipamentos hidromecânicos. Afeta também a facilidade de acesso à estrutura devido aos problemas no portão e nas cercas, possibilitando danos maiores aos equipamentos. Por último, a falta de preservação da estrutura e equipamentos pode aparentar descaso e má conservação. Essa anomalia foi identificada pela primeira vez, pois no check-list anterior foi indicado não existente.

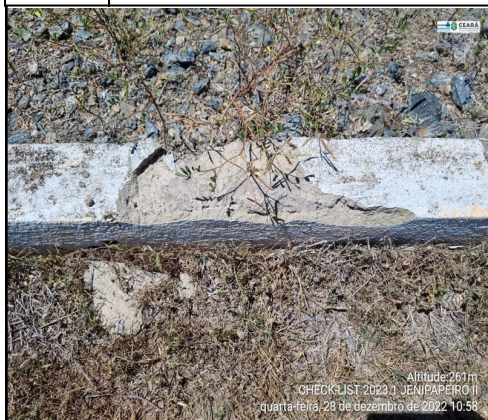
2	Rachaduras	NE		
3	Falta de pavimentação	NA		
4	Falha na pavimentação	NA		
5	Afundamentos e buracos	NE		
6	Árvores e arbustos	NE		
7	Defeitos na drenagem	NE		
8	Defeitos no meio-fio	PC	Grande	NP0

8 - Não recebemos materiais suficientes para manutenção com concreto/cimento, assim indicamos como grande, já que não temos acesso aos materiais na regional.

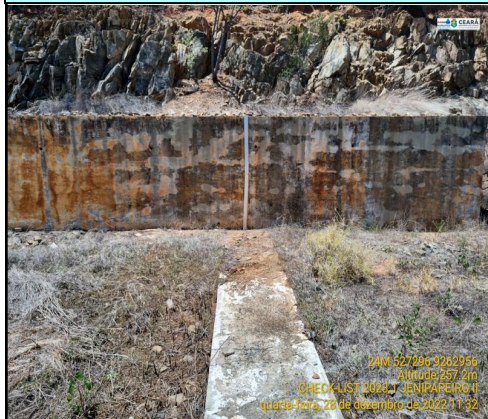
1	Rachaduras ou trincas no concreto	NE		
2	Ferragem do concreto exposta	NE		
3	Deterioração da superfície do concreto	PC	Insignificante	NP0

3 - Não recebemos materiais suficientes para manutenção com concreto/cimento ou indicações específicas de como realizar essas manutenções das estruturas maiores, assim indicamos como grande, já que não temos acesso aos materiais na regional.

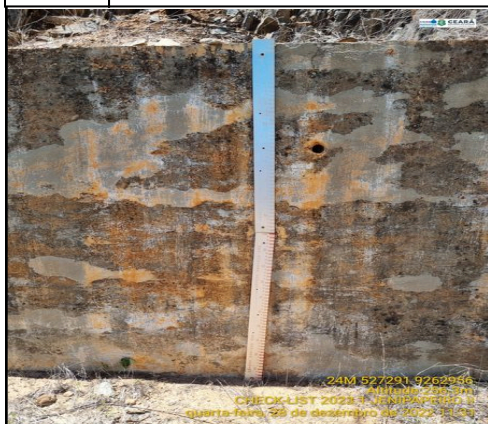
C.4	Vertedouro - Muros Ala	Situação	Magnitude	NP
1	Erosão na fundação	NE		
2	Erosão nos contatos	NE		
3	Rachaduras no concreto	NE		
4	Ferragem do concreto exposta	NE		
5	Deterioração da superfície do concreto	PC	Insignificante	NP0

5 - Não recebemos materiais suficientes para manutenção com concreto/cimento ou indicações específicas de como realizar essas manutenções das estruturas maiores, assim indicamos como grande, já que não temos acesso aos materiais na regional.

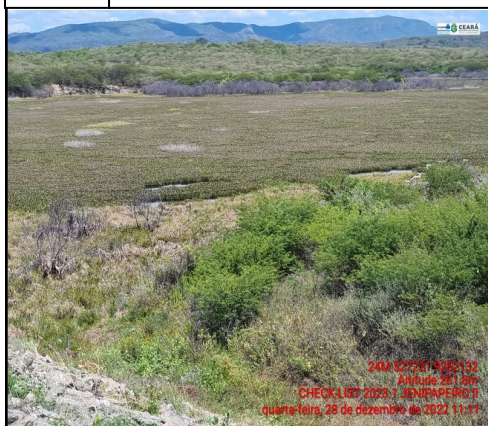
1	Réguas danificadas ou faltando	NE		
2	Construções em área de proteção	NI		
3	Poluição por esgoto, lixo, pesticida, etc.	NI		
4	Indícios de má qualidade da água	PC	Grande	NP0
5	Erosões	NI		
6	Assoreamento	NI		
7	Desmoronamento das margens	NI		
8	Existência excessiva de vegetação aquática (macrófitas)	PC	Grande	NP0

4,8 - Essas questões de vegetação aquática são comuns para vários reservatórios e na regional não temos soluções viáveis e disponíveis para remoção ou até mesmo indicação, já que muitas vezes é de ocorrência natural e há períodos que as vegetações não aparecem ou desaparecem depois de algum tempo. Nesse reservatório sempre existiu em grandes quantidades possivelmente devido ao nível d'água sempre baixo, o que concentra os nutrientes no reservatório.

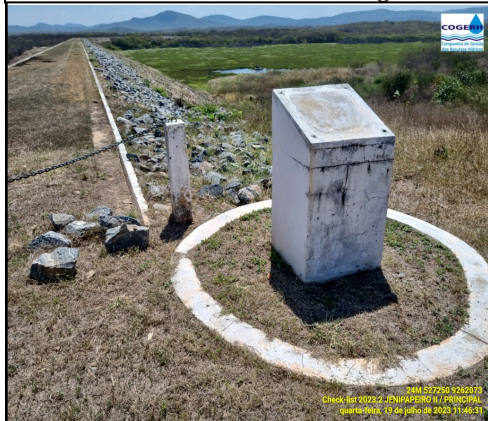
- As placas de aviso são importantes para orientação da população local quanto ao acesso, uso, tráfego e perigos associados à barragem. Há algumas placas referentes à tomada d'água e barragem principal. Mas não há nenhuma placa de aviso. É necessária a padronização e confecção das placas no âmbito de contrato específico. As placas de orientação e aviso são importantes, pois trazem informações sobre o açude e identificação de locais perigosos. Essa falta pode trazer consequências judiciais para COGERH em caso de acidentes na área da barragem. Essa anomalia se manteve constante.

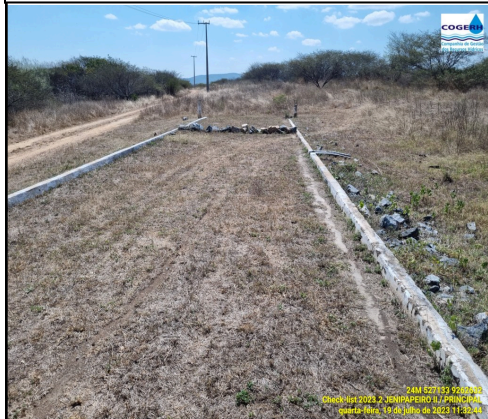
- Foi constatada a presença de rachaduras no meio-fio do coroamento conjugado com o dreno e obstruções por vegetação. Possivelmente, as rachaduras ocorreram devido à retração do concreto após sua construção ou até mesmo pela movimentação de animais nas proximidades do meio-fio ou através dele. Essa anomalia não traz consequências para a segurança da barragem, mas pode indicar descaso e má conservação. A obstrução influencia no escoamento das águas pluviais, podendo ocorrer processos erosivos. Essa anomalia se manteve constante em relação ao período anterior.

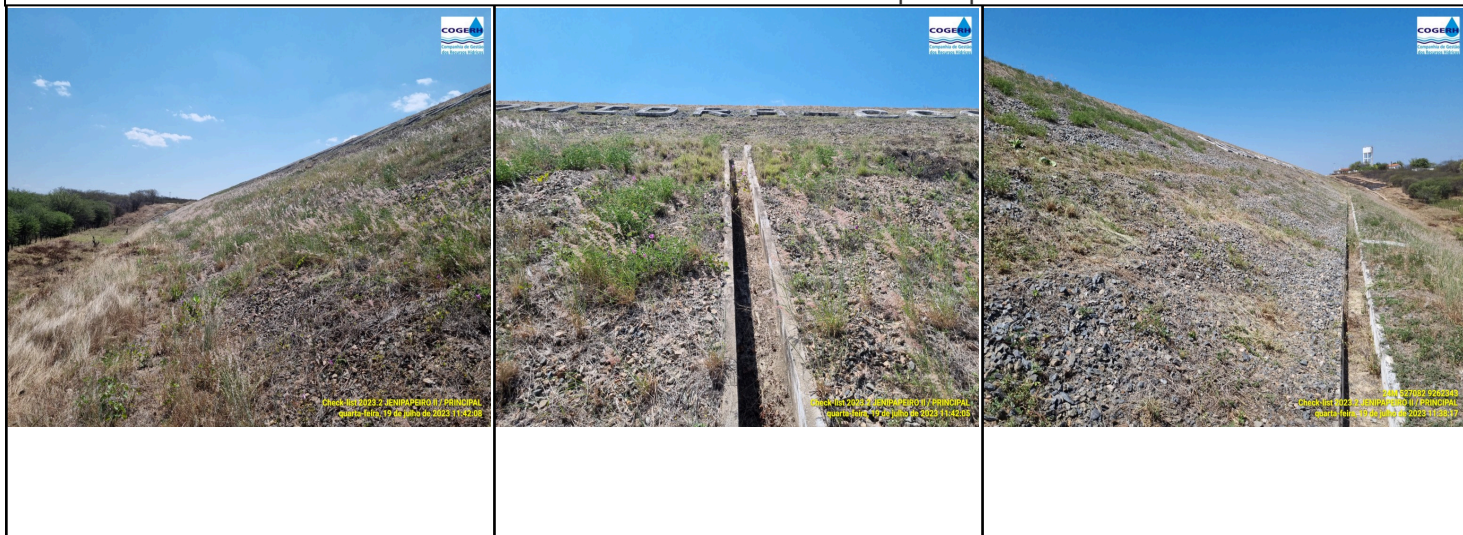
- Foi identificada presença de vegetação arbustiva e de pequeno porte em alguns trechos do talude principalmente na região próxima da base e de maneira localizada na parte superior do talude. Durante este período após as chuvas é normal observar o desenvolvimento de vegetação nos taludes e também nessa barragem são 3 barrantos com grandes extensões, por esse motivo não houve tempo suficiente da remoção total da vegetação em todo o talude. Houve remoção de grande parte dos arbustos pelo AGIR principalmente na região superior do talude, mas nessa visita ainda restava a finalização do serviço. Vegetação em taludes impede a visualização de outras anomalias bem como a formação de erosão localizada devido ao enraizamento. Essa anomalia foi identificada pela primeira vez nessa visita.

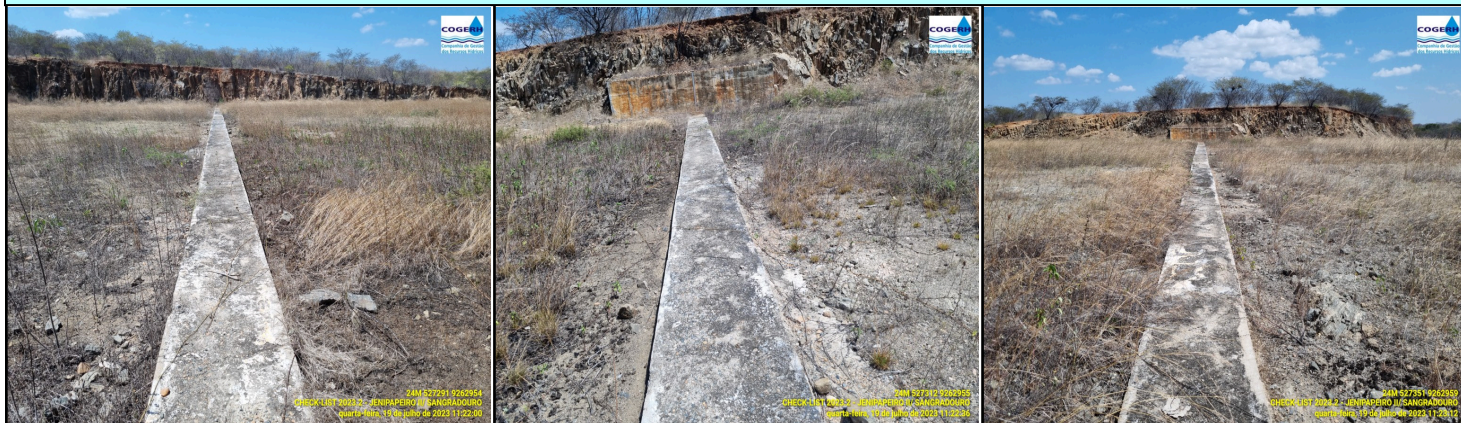
- O concreto apresenta sinais de lixiviação e até mesmo deslocamento em alguns locais da estrutura de fixação da soleira. Devido às intempéries (variação de temperatura, vento, chuva, entre outros), do próprio solo (condições geológicas) que envolve a soleira, escoamento ou acumulação da água nos canais de aproximação e restituição, existe a deterioração da superfície da estrutura como também possibilita a formação de mais fissuras, trincas e rachaduras. Além disso, existe a ação da água nos períodos que a barragem está com seu volume máximo, chegando até a soleira e até mesmo vertendo. Essa anomalia pode aumentar de proporção principalmente porque o açude esteve com seu volume máximo nos últimos anos com vertimento da água através da soleira. A deterioração da superfície do concreto pode facilitar a exposição da ferragem e até maiores danos através do surgimento de outras rachaduras, iniciado após o processo de desgaste da superfície. Essa anomalia permaneceu constante.

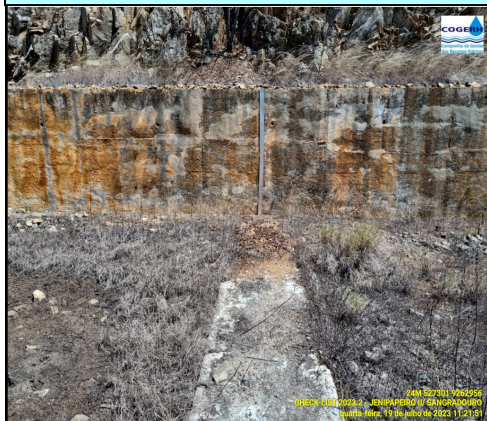
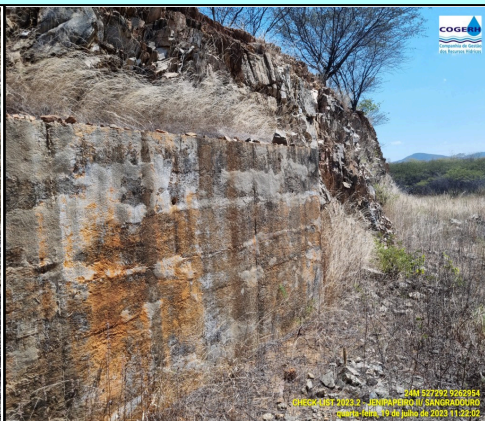
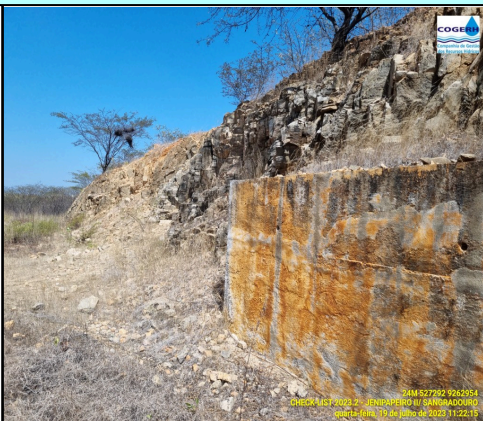
- O concreto apresenta sinais de lixiviação e até mesmo deslocamento em alguns locais da estrutura de fixação da soleira. Devido às intempéries (variação de temperatura, vento, chuva, entre outros), do próprio solo (condições geológicas) que envolve a soleira, escoamento ou acumulação da água nos canais de aproximação e restituição, existe a deterioração da superfície da estrutura como também possibilita a formação de mais fissuras, trincas e rachaduras. Além disso, existe a ação da água nos períodos que a barragem está com seu volume máximo, chegando até a soleira e até mesmo vertendo. Essa anomalia pode aumentar de proporção principalmente porque o açude esteve com seu volume máximo nos últimos anos com vertimento da água através da soleira. A deterioração da superfície do concreto pode facilitar a exposição da ferragem e até maiores danos através do surgimento de outras rachaduras, iniciado após o processo de desgaste da superfície. Essa anomalia permaneceu constante.

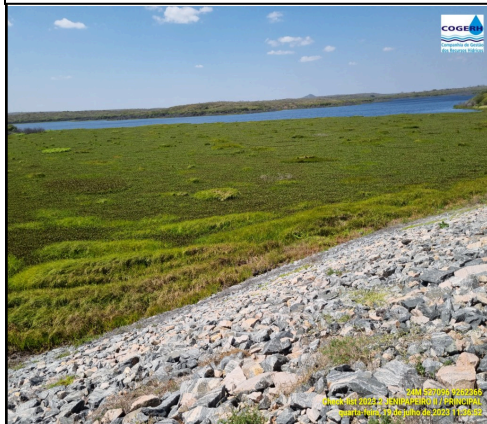
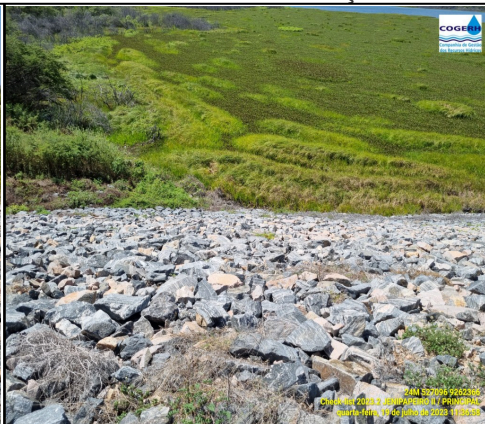
D.1	Reservatório	Situação	Magnitude	NP
1	Réguas danificadas ou faltando	NE		
2	Construções em área de proteção	NI		
3	Poluição por esgoto, lixo, pesticida, etc.	NI		
4	Indícios de má qualidade da água	DI	Grande	NP0

- Os indícios de má qualidade se relacionam à quantidade de vegetação encontrada no reservatório, que pode prejudicar usos como abastecimento humano e dessedentação animal. O excesso de vegetação aquática pode ser ocasionado devido ao lançamento de compostos de nitrogênio e fósforo que são presentes na matéria orgânica de efluentes, por exemplo, ou detergentes e fertilizantes (ricos em fósforo) e até mesmo rações e excretas em grandes quantidade de modo pontual de animais (aquáticos e terrestres). Esses lançamentos podem causar a supernutrição das águas (enriquecimento de nutrientes acelerado por outros fatores não naturais) do reservatório. A consequência da supernutrição das águas possibilita cada vez mais o crescimento e proliferação da vegetação aquática por todo o reservatório. Essa situação compromete (degradando) a qualidade de água do reservatório, impedindo usos como o abastecimento humano em casos mais críticos. A anomalia diminuiu em relação a visita anterior.

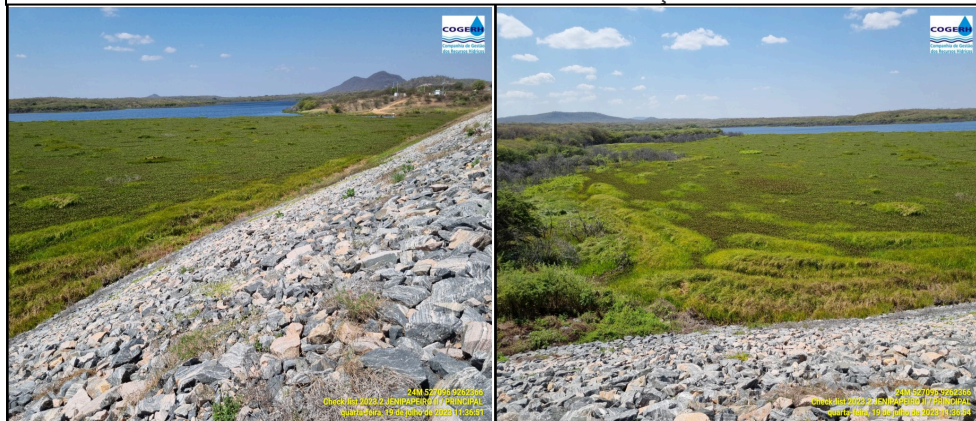
- Foi identificada a existência de vegetação aquática em excesso. Da mesma forma que no item 4, as possíveis causas e consequências já foram descritas. Entende-se que o indício de má qualidade está diretamente relacionado com o excesso dessa vegetação aquática que aparece em alguns períodos do ano no reservatório. Essa anomalia diminuiu em relação a visita anterior.

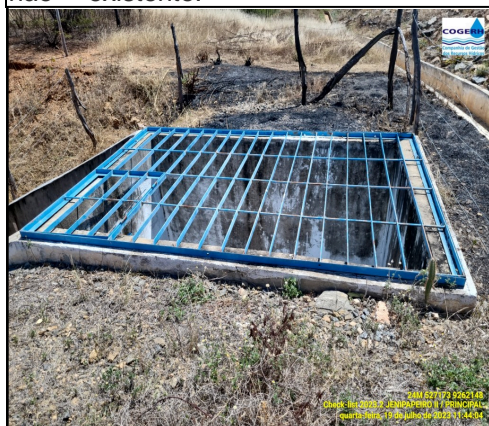
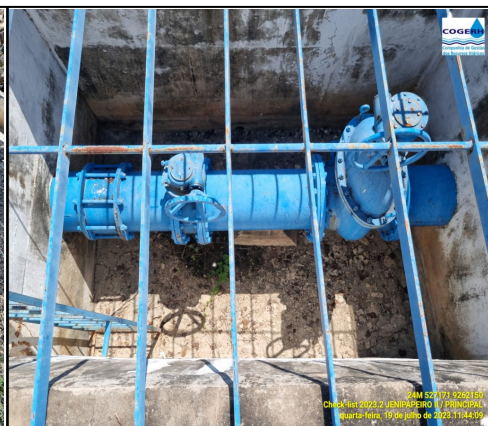
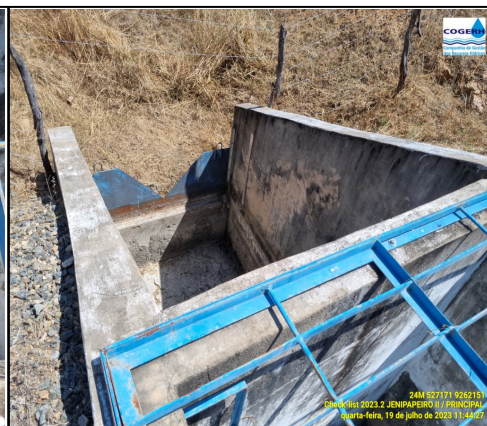
8	Precriedade de acesso (árvores e arbustos)	NE		
9	Vazamento nos dispositivos de controle	NI		
10	Falta de manutenção	PV	Grande	NP0

- A estrutura de saída da barragem não foi utilizada nos últimos anos devido à não existir demanda de perenização e ao baixo nível de acumulação do reservatório. Não há um plano de testes/uso e manutenção para os equipamentos hidromecânicos como também nas partes que compõem seu local, como as grades, a caixa de válvulas e os dispositivos de controle. A deficiência das manutenções acarreta em possíveis falhas no uso devido ao tempo sem manobras, por exemplo, oxidação, vazamentos, surgimento de ruídos constantes e até um processo de corrosão acelerado dos equipamentos hidromecânicos. Afeta também a facilidade de acesso à estrutura devido aos problemas no portão e nas cercas, possibilitando danos maiores aos equipamentos. Por último, a falta de preservação da estrutura e equipamentos pode aparentar descaso e má conservação. Essa anomalia foi identificada pela primeira vez, pois no check-list anterior foi indicado não existente.
