GERÊNCIA DO CRATO

RELATÓRIO DE INSPEÇÃO DE SEGURANÇA REGULAR

Barragem Junco

Setembro/2023

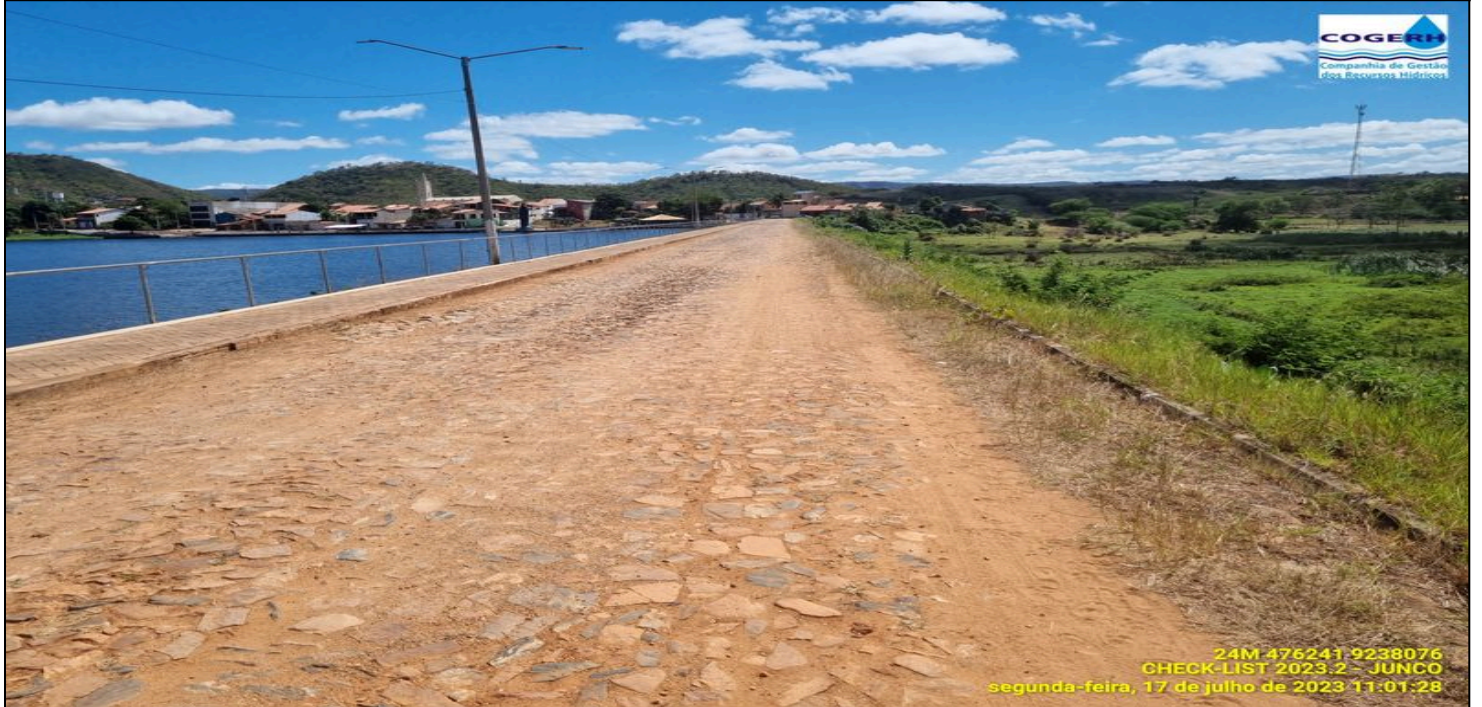
Falta ou deficiência de cercas de proteção e mata-burro

O reservatório não possui cercas de proteção e mata-burro. O coroamento da barragem é estrada de acesso a vários locais do município assim há tráfego diário de veículos por meio da barragem. Aparentemente existiu deficiência no projeto técnico de construção da barragem que não previu a instalação de cercas e mata-burro pelo empreendedor, havendo a necessidade da contratação de empresa especializada para construção dessas estruturas. Esses itens são de fundamental importância para a segurança e proteção do reservatório, visto que impedem ou dificultam o acesso de animais e pessoas sem autorização, que podem causar danos às estruturas da barragem. A anomalia permanece constante.

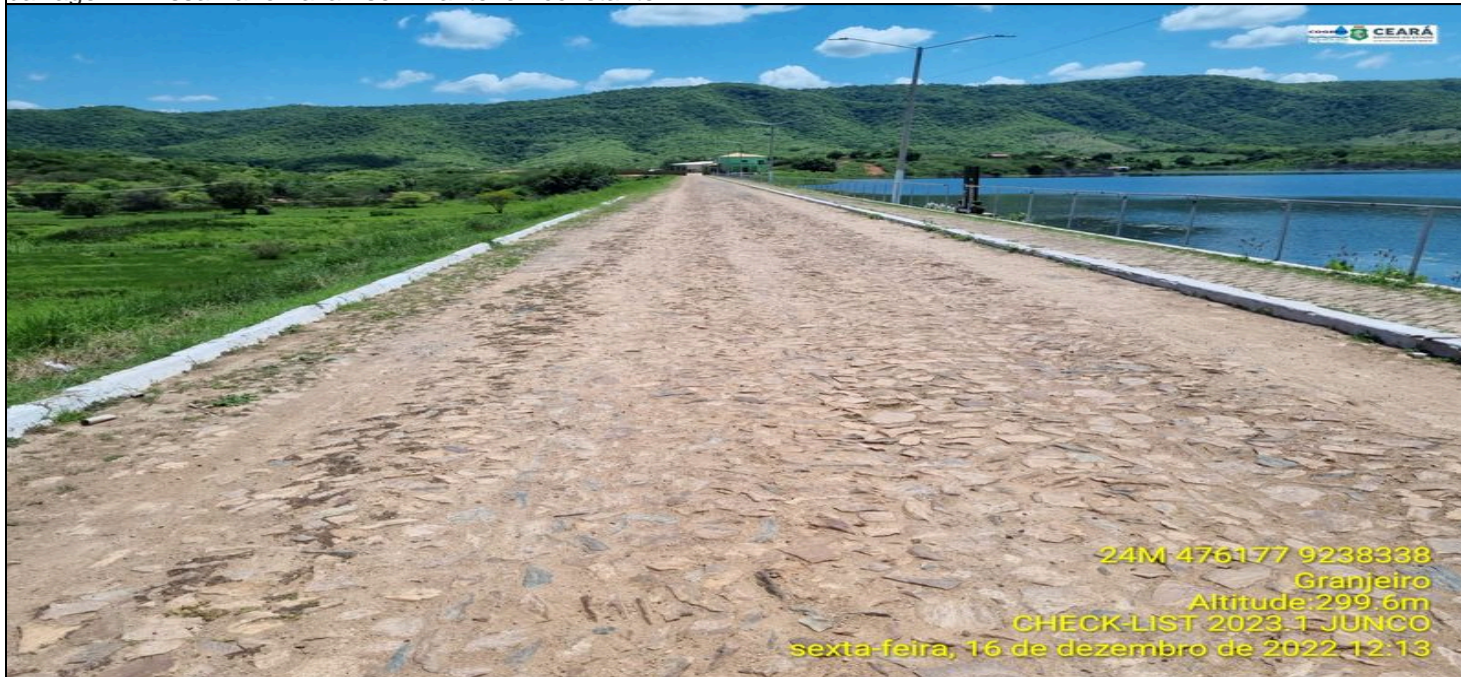
Falta ou deficiência nas placas de aviso

As placas de aviso são importantes para orientação da população local quanto ao acesso, uso, tráfego e perigos associados à barragem. Foi verificado que não há nenhuma placa de aviso na barragem. É necessária a padronização e confecção das placas no âmbito de contrato específico. As placas de orientação e aviso são importantes, pois trazem informações sobre o açude e identificação de locais perigosos. Essa falta pode trazer consequências judiciais para COGERH em caso de acidentes na área da barragem. Essa anomalia se manteve constante.

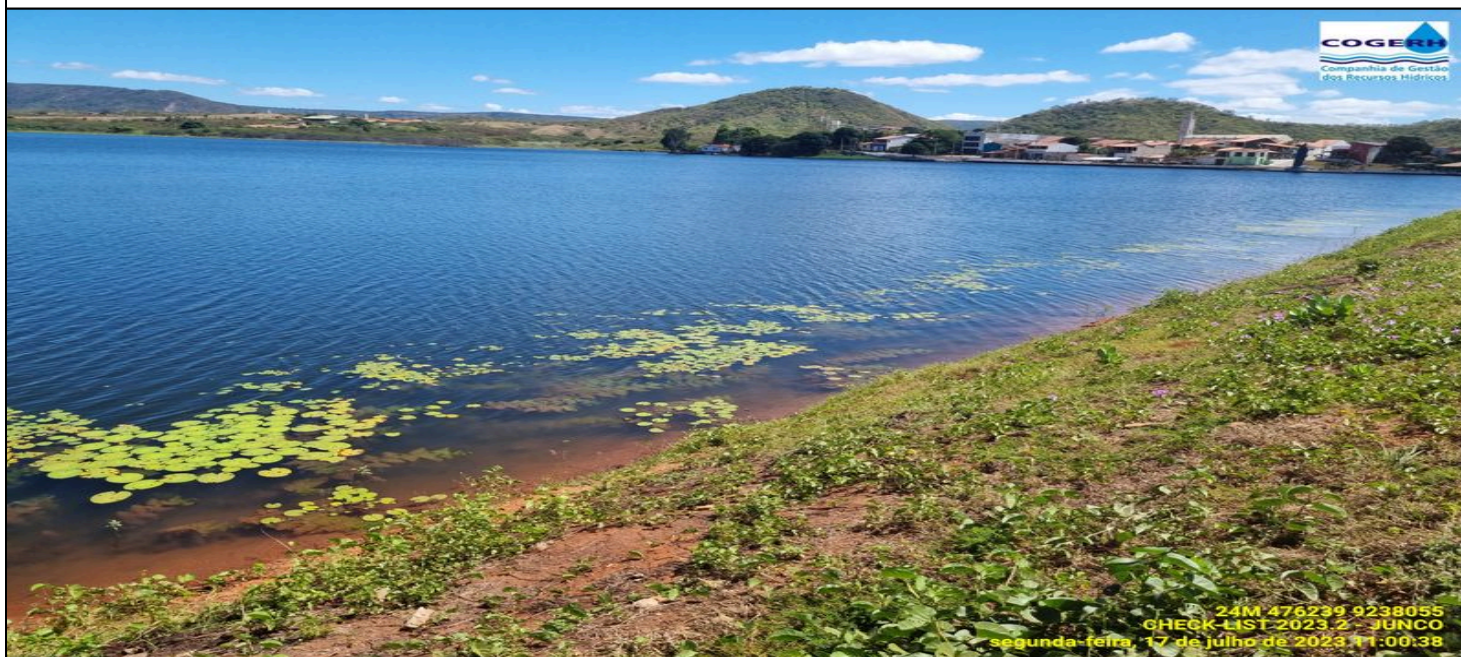
Árvores e arbustos

Foi realizado a remoção da vegetação de maior porte pela prefeitura municipal, que auxilia junto a regional nas manutenções necessárias para a barragem. A vegetação de gramíneas existente serve como proteção do talude contra erosões.

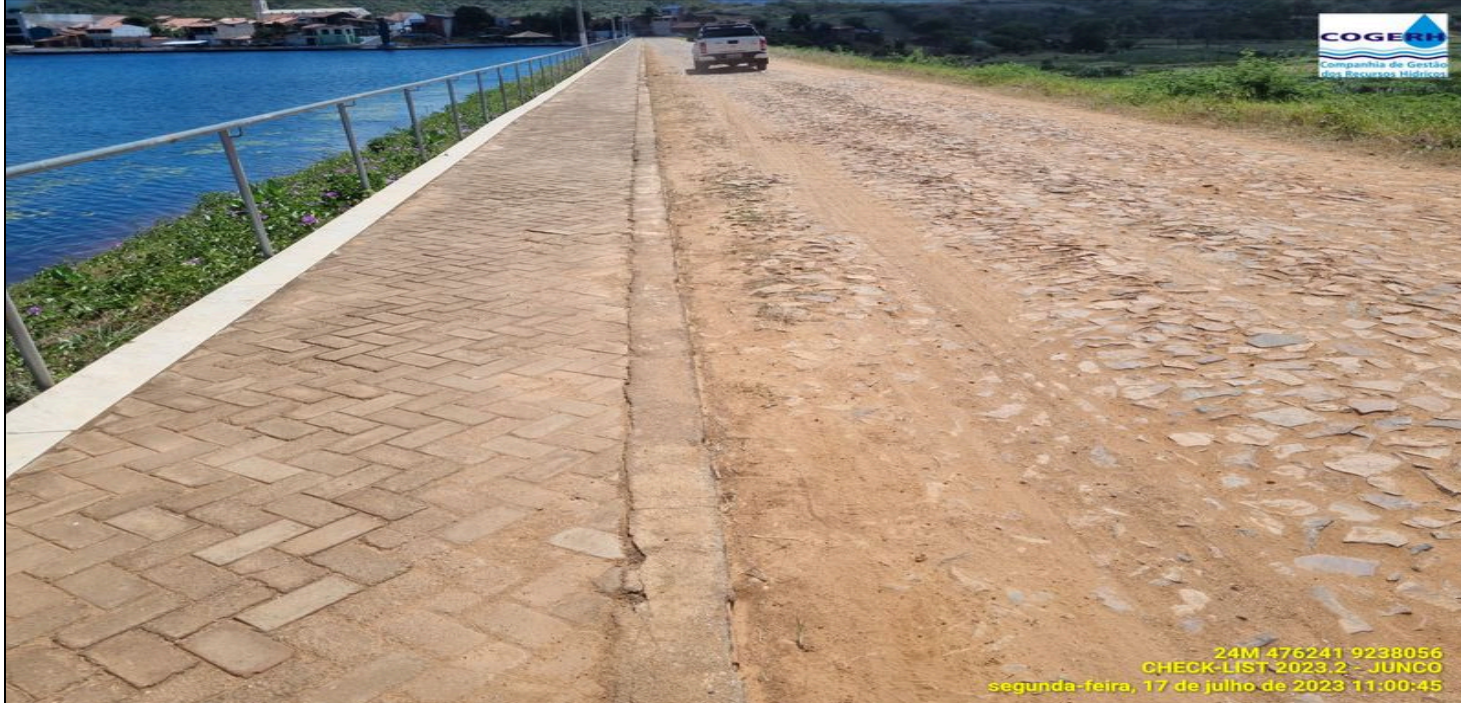
Falha na pavimentação

O coroamento da barragem é composto de pavimentação por pedra tosca construído pela prefeitura após a última reforma que houve ampliação do barramento. A regional não dispõe de materiais para manutenções e readequações de quaisquer tipos de pavimentos. Vale ressaltar que o coroamento também serve de acesso a outras comunidades do município. Devido ao grande tráfego de veículos no coroamento o desgaste acontece de forma gradativa. A anomalia não traz consequências para a segurança da barragem, porém pode ser entendida como descaso e má conservação. Outra consequência é a formação de áreas de acúmulo de água no coroamento. A anomalia permaneceu constante.

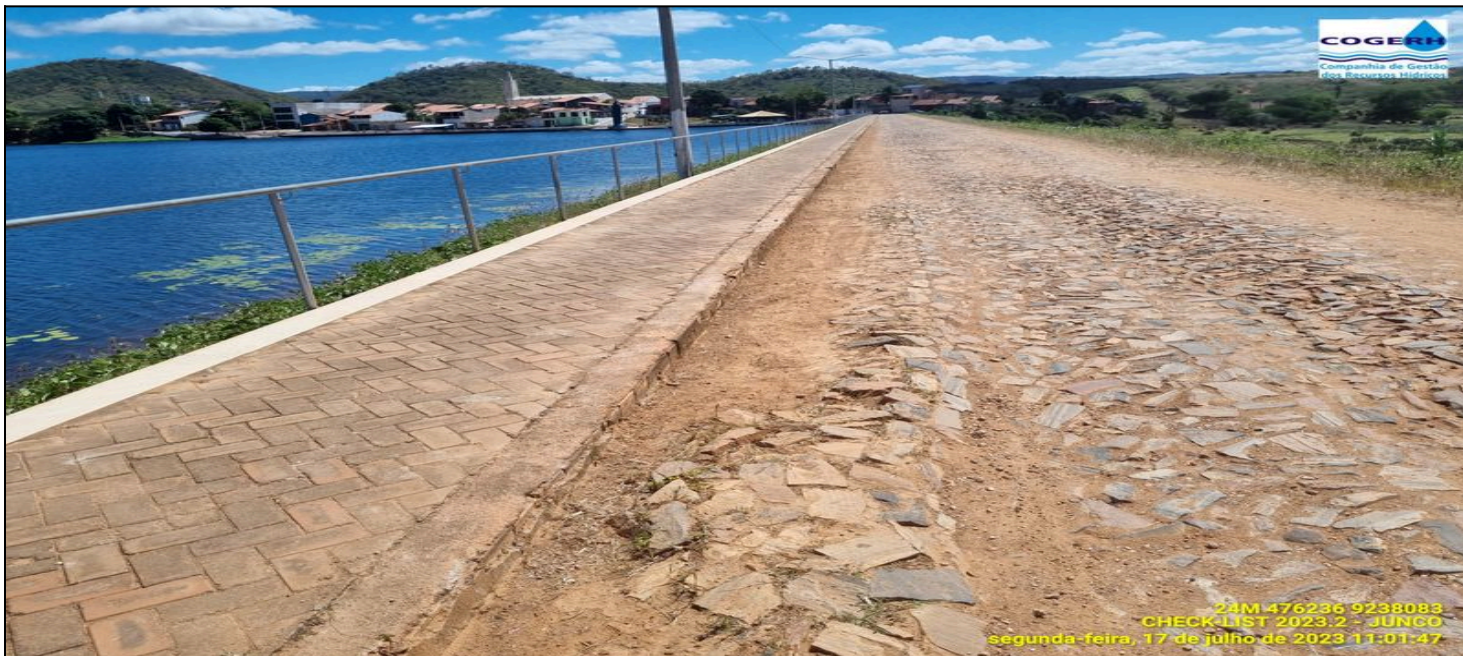
Defeitos na drenagem

O coroamento apresenta áreas com depressões devido ao tráfego dos veículos que passam na barragem. A estrada do coroamento serve de conexão da sede para zona rural do município. Ao longo dos anos tem se acentuado esses rebaixamentos no topo do barramento, o que permite acúmulo de água no período chuvoso sem escoamento adequado para as canaletas de jusante, já que na região de montante há uma calçada sem drenos ou saídas de água do coroamento. Na obra de ampliação pode não ter existido compactação adequada na barragem, o que tem provocado a criação dessas regiões afundadas por onde trafegam os veículos. A consequência é uma possível erosão com afundamentos maiores e aumento de defeitos na pavimentação com esses acúmulos de águas pluviais, já que não tem funcionado a drenagem. Anomalia identificada pela primeira vez.

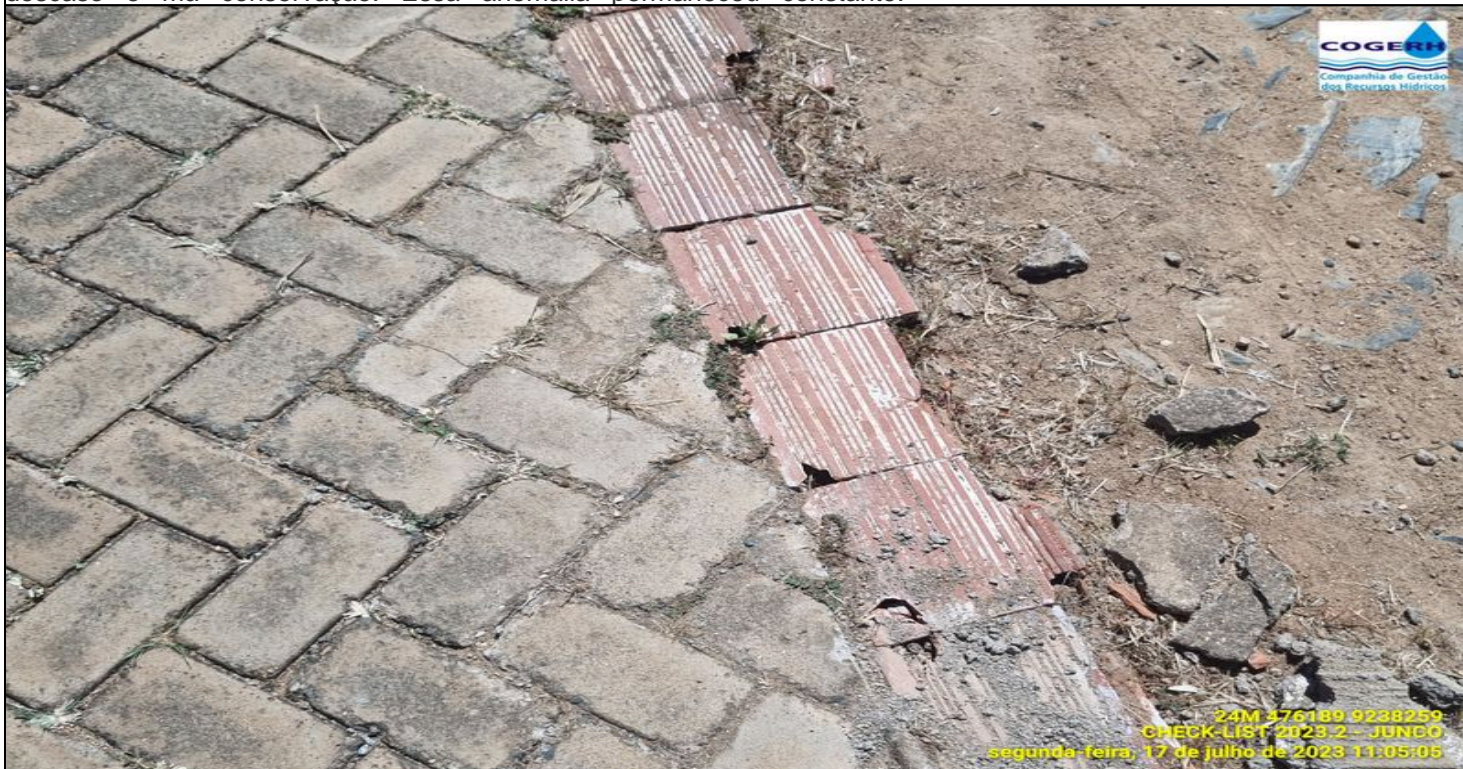
Defeitos no meio-fio

Foi constatado o meio-fio quebrado ou deslocado ao longo do coroamento, principalmente no lado em que foi construído o passeio, existe uma área na calçada que está quebrada e também um desalinhamento do lado oposto ao alçamento. A última obra em que ocorreram as alterações na barragem, construção da calçada e manutenção do meio-fio, a prefeitura foi responsável por essa recuperação e mudança. Esses defeitos no meio-fio possivelmente ocorreram devido à falta de material para reposição de meio-fio e calçadas e também por conta da utilização de outros tipos de materiais pela prefeitura para a manutenção e recuperação da barragem, os quais não fazem parte dos materiais utilizados na rotina dos serviços da COGERH. A anomalia não traz consequências para a segurança da barragem, mas pode ser entendida como descaso e má conservação. Essa anomalia permaneceu constante.

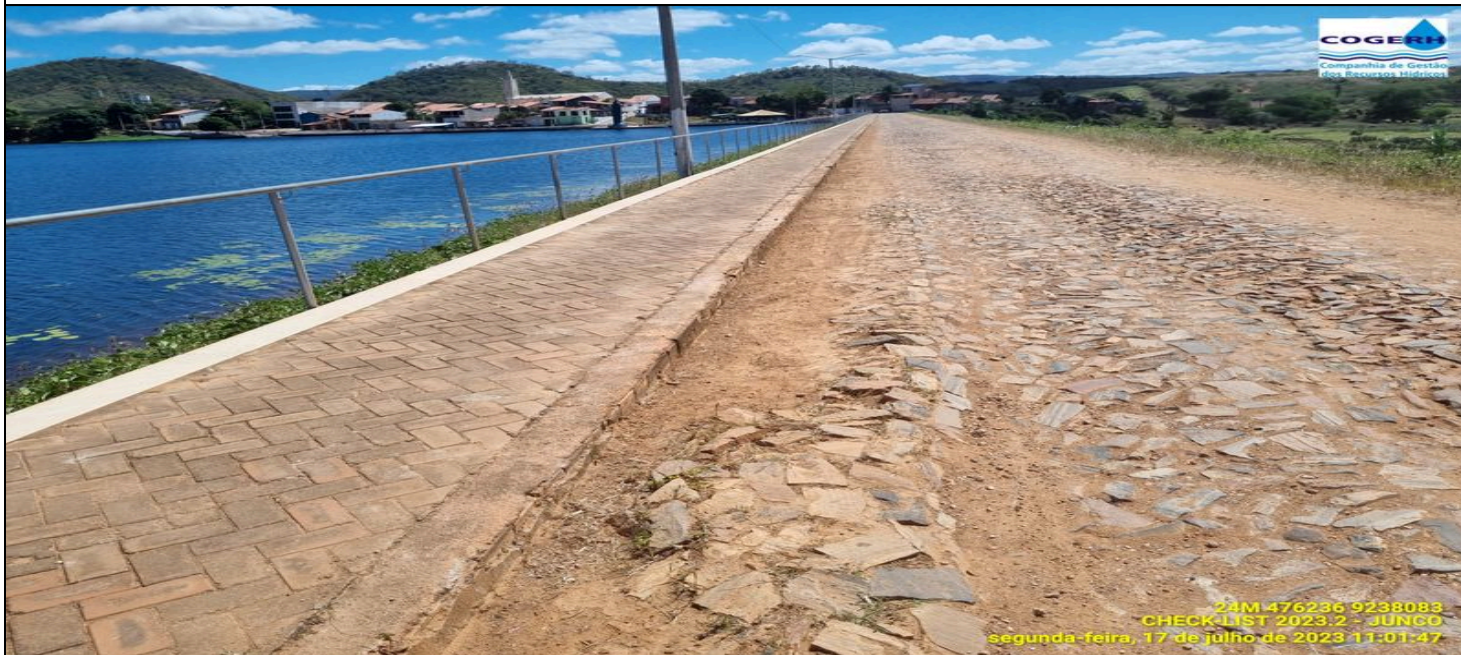
Desalinhamento do meio-fio

Não foi visualizado desalinhamento no meio fio e na calçada nessa inspeção. Possivelmente a vegetação do talude de jusante pode ter dificultado a inspeção ou a anomalia foi resolvida pela prefeitura na última manutenção da barragem.

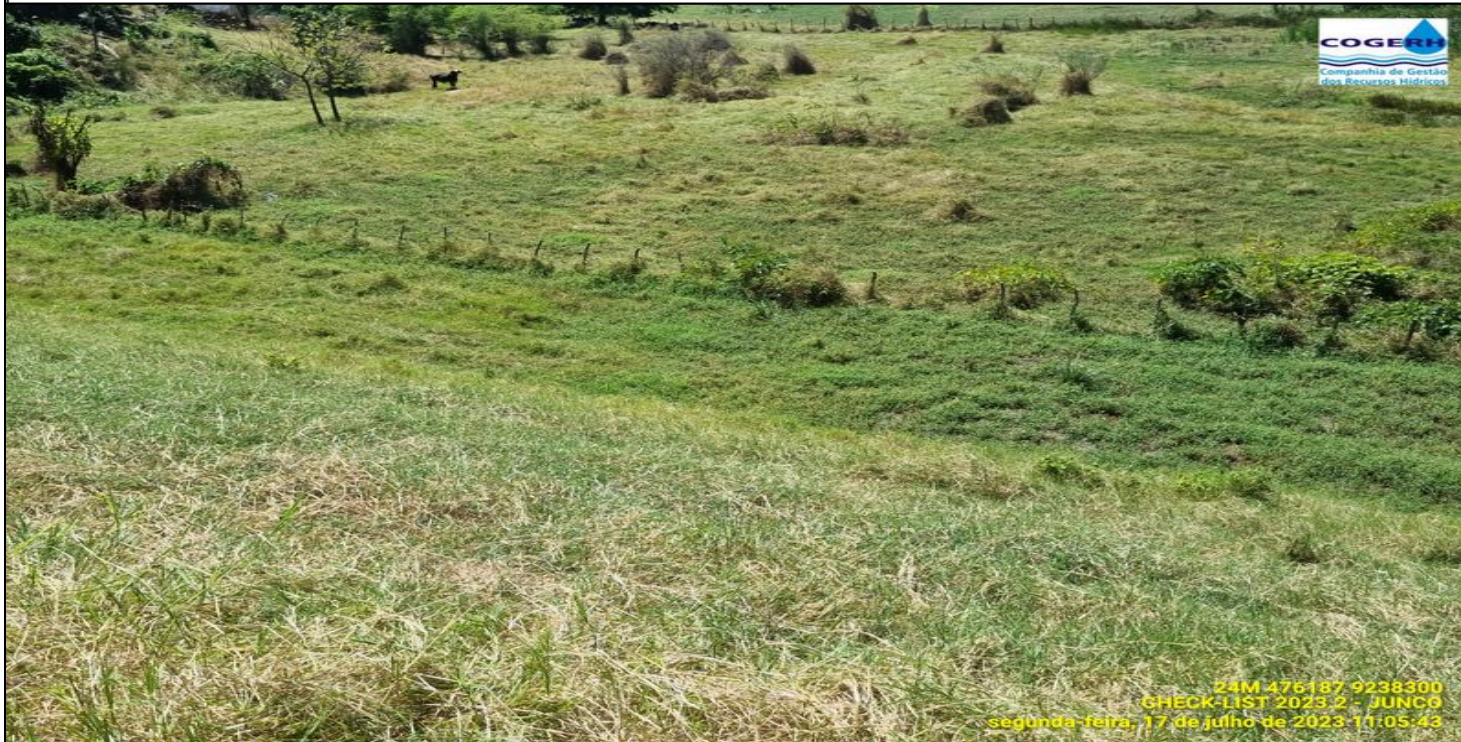
Falha na proteção vegetal

Foi identificado que o talude de jusante não apresenta proteção superficial, contudo a vegetação rasteira que cresce sobre este é vista como uma proteção paliativa. O talude de jusante apresenta algumas parcelas de solo sem cobertura vegetal em áreas próximas as canaletas. A proteção vegetal que tem no talude é natural, possivelmente não foi implantado na construção da barragem ou a proteção inicial já não existe mais. A deficiência da proteção vegetal também pode ocorrer devido ao desenvolvimento da vegetação naturalmente assim como as regiões com suas falhas. A falta de proteção vegetal deixa o talude exposto, possibilitando erosões devido às chuvas, ações antrópicas e de animais. Essa anomalia permaneceu constante.

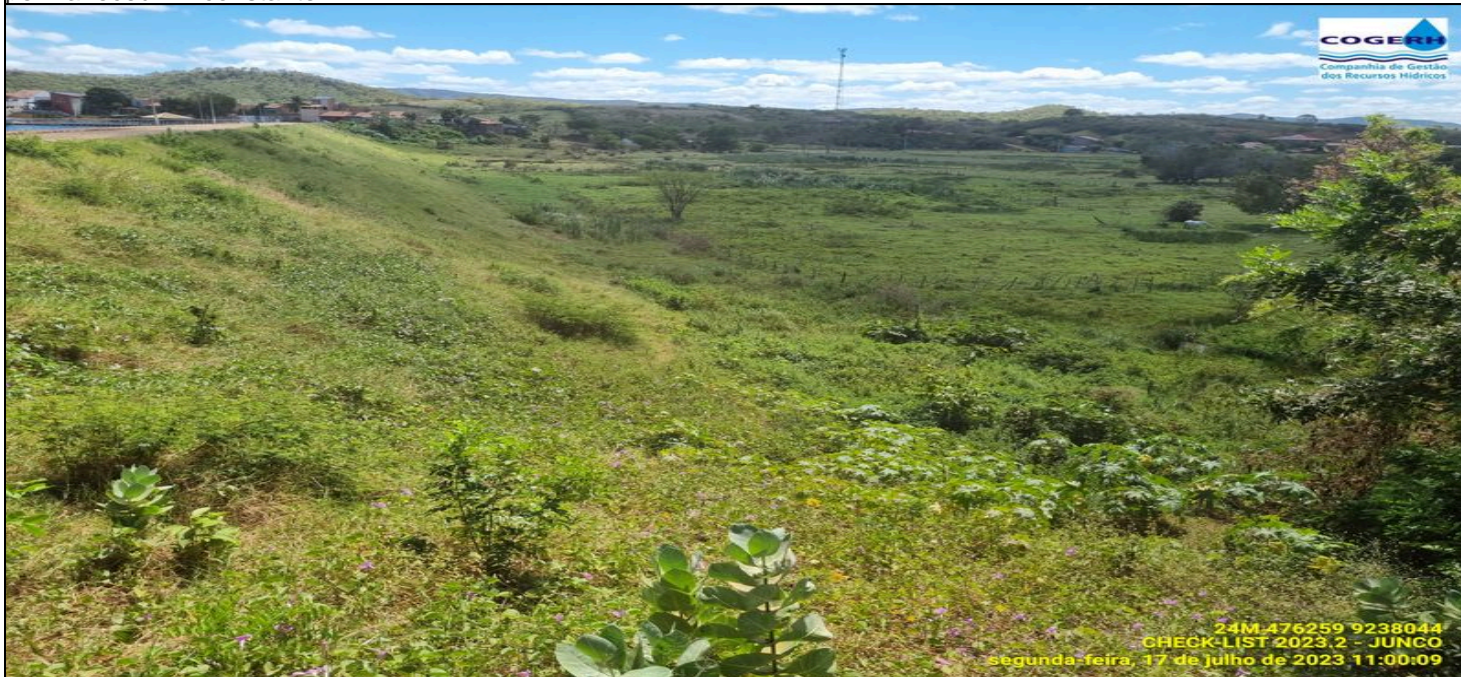
Árvores e arbustos

Foi identificada a presença de arbustos, já que a barragem não possui AGIRs para uma manutenção rotineira. Geralmente a prefeitura realiza algumas manutenções durante o ano, porém há períodos que a vegetação se mantém. Este tipo de anomalia dificulta a observação de possíveis outros problemas como formigueiros, cupinzeiros, fuga d'água, erosões, cavernas e buracos, como também o enraizamento pode comprometer a drenagem da barragem e criar caminhos preferenciais aumentando a erosão. A anomalia permaneceu constante.

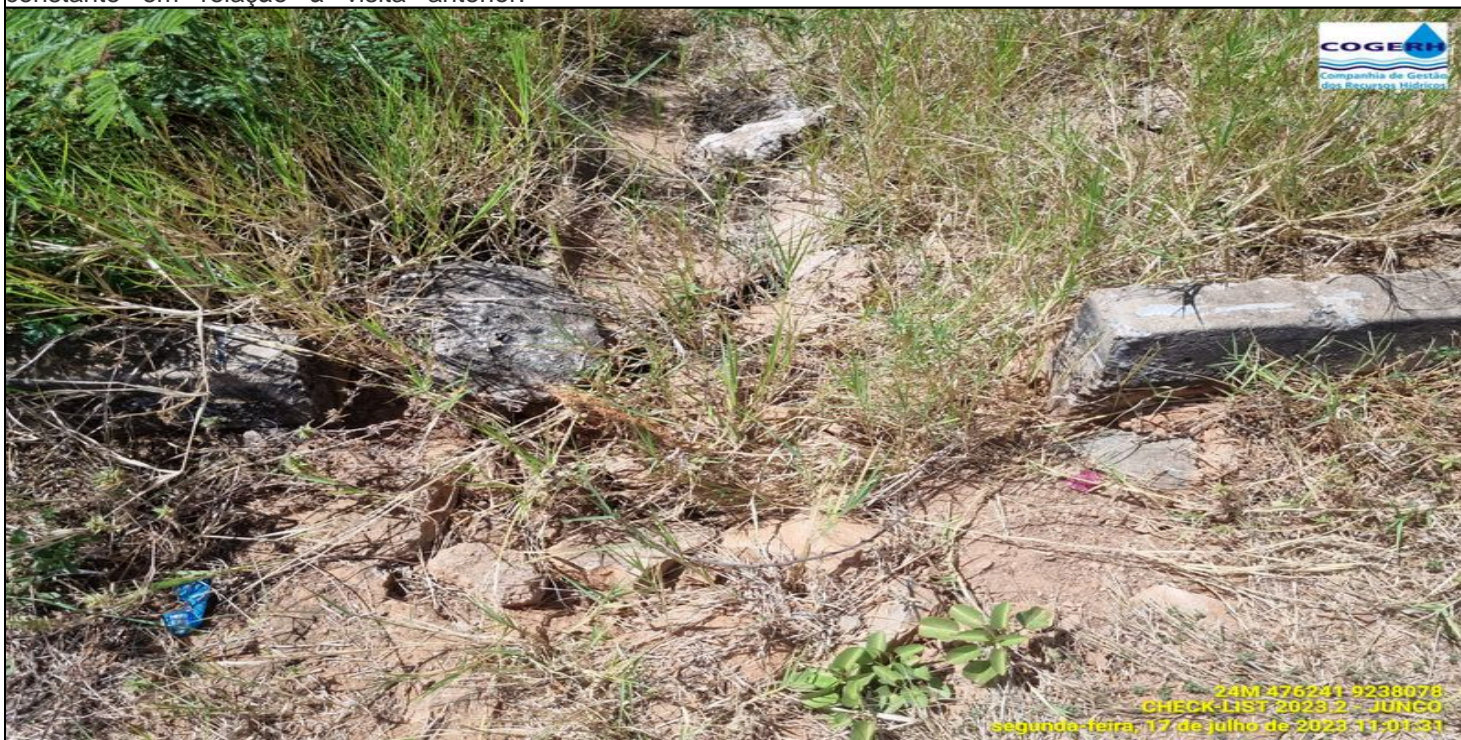
Canaletas quebradas ou obstruídas

Foram identificadas em visitas anteriores rachaduras e trincas como também regiões quebradas das canaletas. Nessa inspeção é possível verificar obstruções da vegetação sobre a canaleta, impedindo a visualização de outras anomalias também no talude e impedindo o funcionamento correto da drenagem superficial no talude de jusante. Possivelmente, a retração do concreto após a construção das canaletas ou a movimentação de animais pode ter ocasionado esses problemas. No passado também existiam grandes erosões que afetaram diretamente as canaletas, quebrando e criando rachaduras. Esta anomalia pode colaborar com as erosões no talude quando em casos de maiores proporções. A anomalia permanece constante em relação à visita anterior.

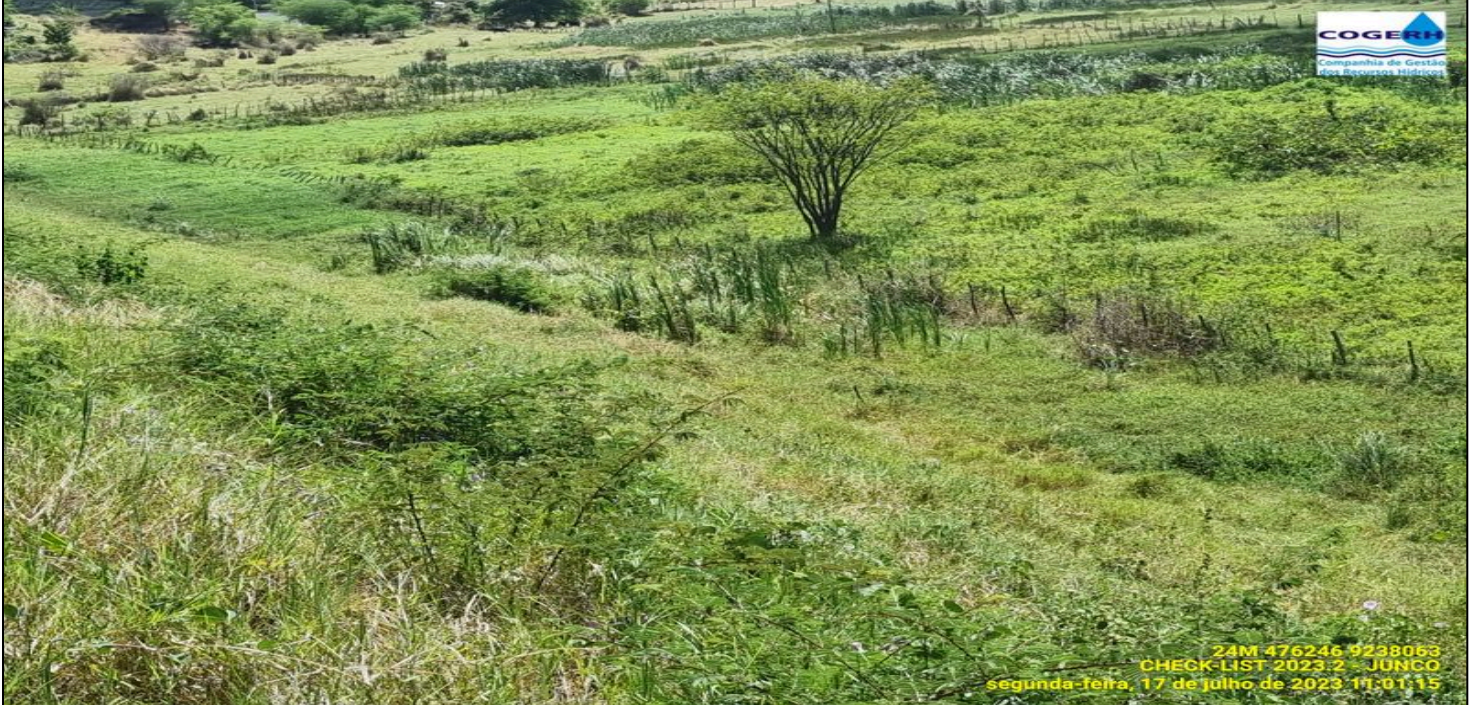
Árvores e arbustos na faixa de proteção

Foi identificada vegetação arbustiva na faixa de proteção com alguns arbustos localizados de maior porte. Na faixa de 10 metros da região de jusante há cercas. Devido à falta de AGIR para manutenção regular do talude, a vegetação não foi removida. A vegetação composta por arbustos presente na faixa de proteção impede a inspeção adequada de outros problemas (fuga d'água, erosões, cavernas e buracos, e escorregamentos das encostas), como também o enraizamento pode comprometer a drenagem da barragem e criar caminhos preferenciais aumentando a erosão. A anomalia permaneceu constante quando comparada a inspeção anterior.

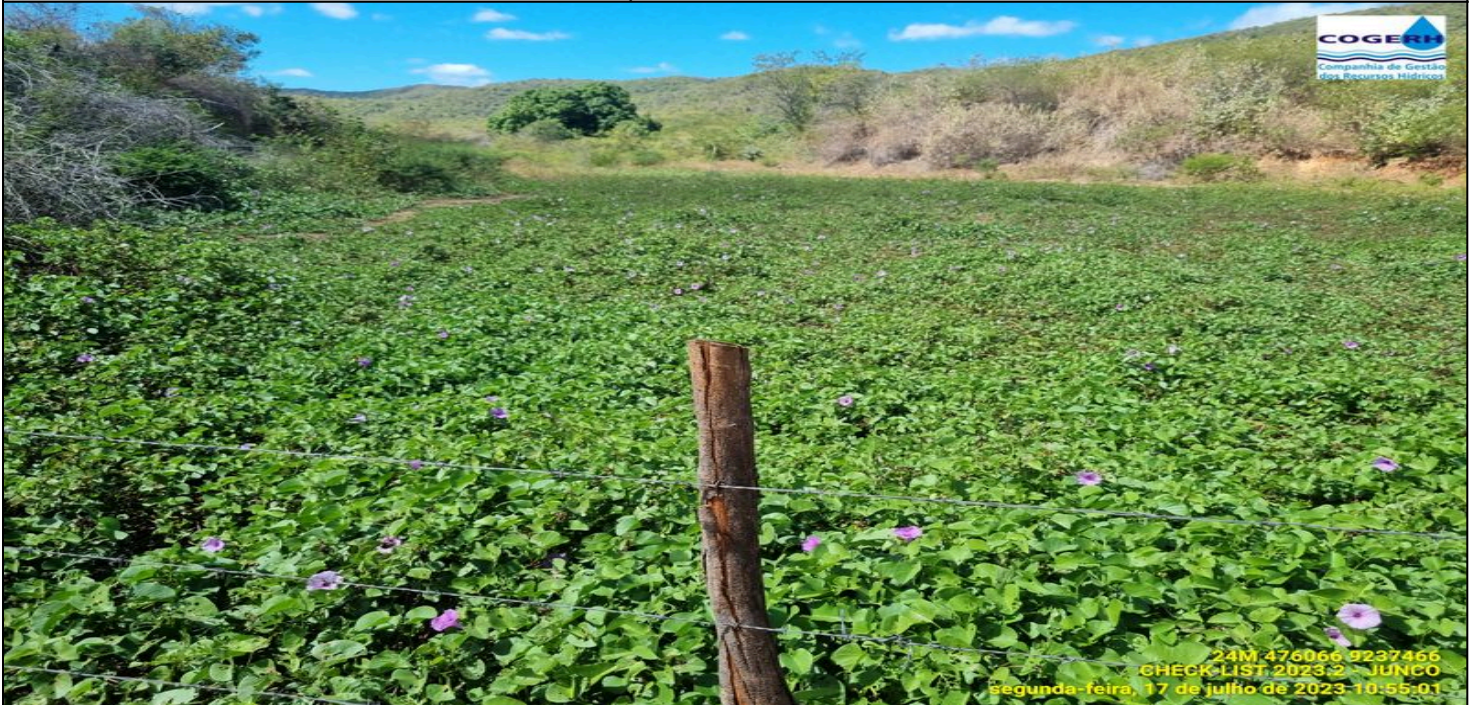
Árvores e arbustos

O canal de restituição da barragem está com bastante vegetação rasteira, que ocorre pois não há remoção rotineira devido à falta de AGIR no barramento. Logo após as chuvas há esse aumento da vegetação nos canais. Esse ano houve sangria por vários meses do açude propiciando aumento da vegetação nos canais. No final de 2022, foi realizada remoção das vegetações dos canais pela regional. Essa anomalia pode comprometer o escoamento da água durante o vertimento da barragem induzindo um possível galgamento em situações críticas de eventos de cheia com grandes períodos de retorno. Além disso impede a inspeção de outras anomalias nos canais. A anomalia permaneceu constante.

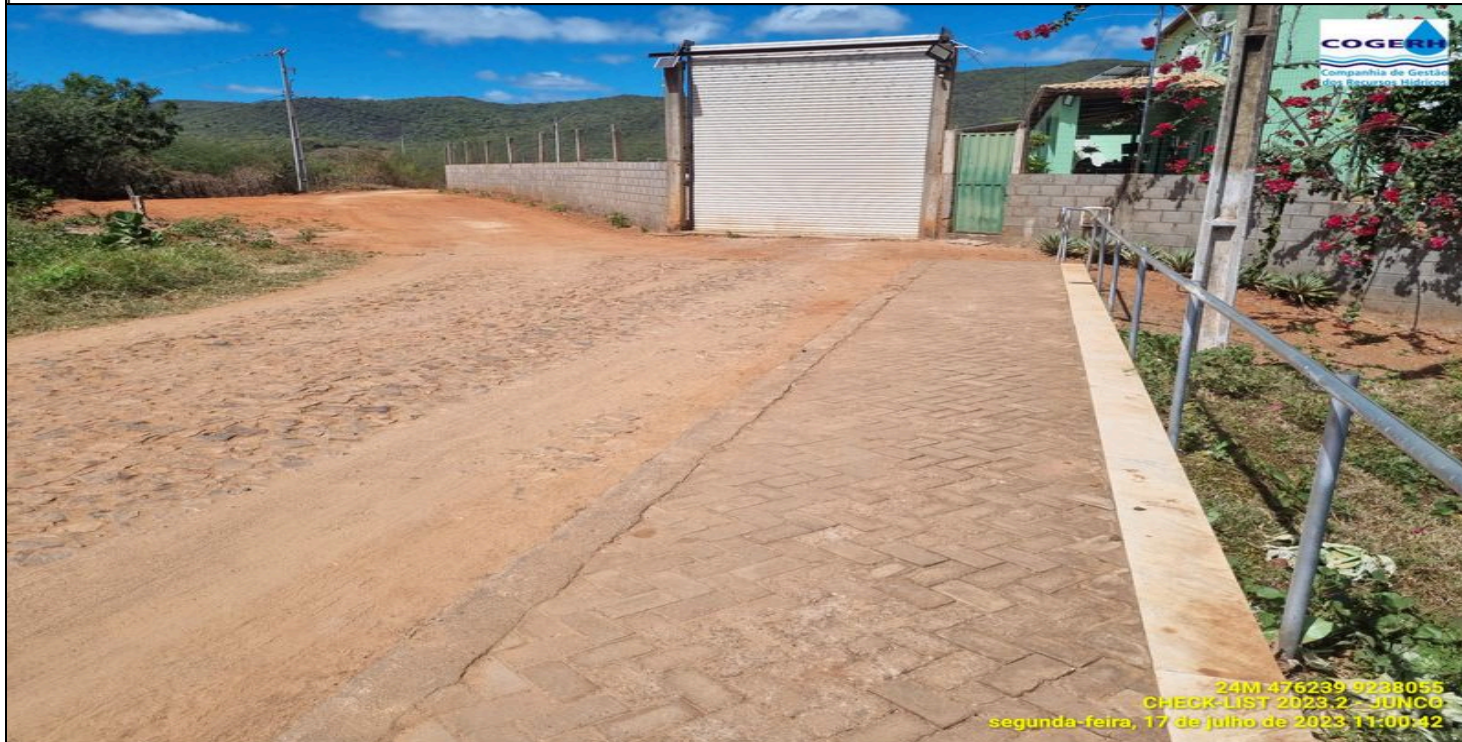
Construções irregulares (aterro, casa, cerca, etc.)

Foi verificado que no local onde são os canais de aproximação e restituição do sangradouro foram colocadas cercas dos dois lados da estrada que existe como passagem de veículos. Construções irregulares impedem a inspeção apropriada da barragem, como também podem gerar problemas relacionados à obstrução dos canais de aproximação e restituição, que pode afetar o escoamento adequado no sangradouro e até mesmo permitir o surgimento de erosões. Nesse caso, as cercas e passagens de veículos podem afetar o fluxo d'água quando há sangria, porém quando não há água nessa região, as cercas e veículos não trazem consequências para os canais. Essa anomalia não se alterou desde a última inspeção, permanecendo constante.

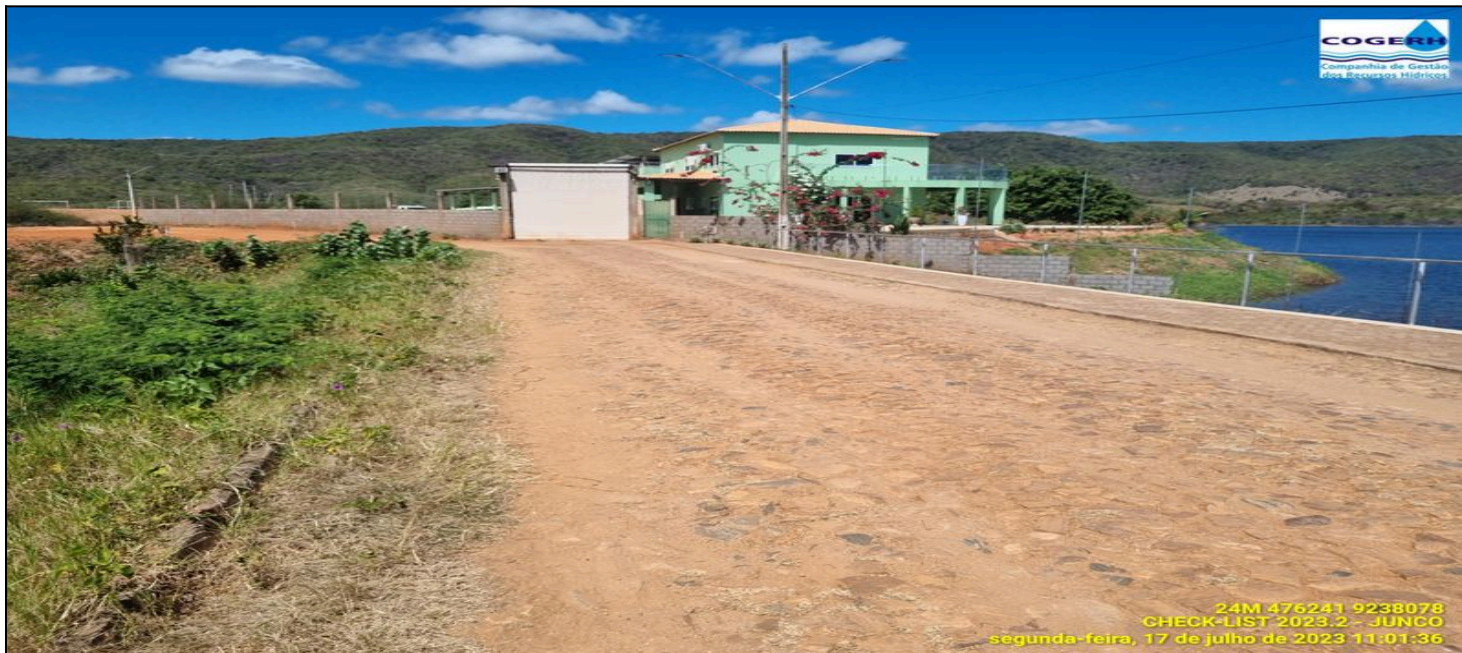
Construções em área de proteção

Existe um grande imóvel construído próximo a ombreira direita sendo do lado de montante da barragem. Existe a presença irregular de casas, calçadas e cercas instaladas no entorno do reservatório. Possivelmente, existem essas construções irregulares devido à falta de cercas que delimitam as áreas de proteção das margens do açude pelo órgão responsável. É possível que outra causa seja de que o terreno não foi desapropriado na época da construção da barragem. Construções irregulares impedem a inspeção apropriada das margens, como também podem gerar problemas relacionados à facilidade de acesso de animais, poluição, assoreamento e erosões, trazendo consequências maiores em relação a qualidade de água do reservatório. Essa anomalia permaneceu constante.

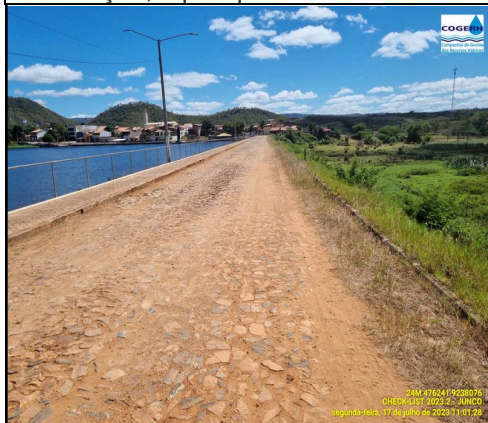
- O reservatório não possui cercas de proteção e mata-burro. O coroamento da barragem é estrada de acesso a vários locais do município assim há tráfego diário de veículos por meio da barragem. Aparentemente existiu deficiência no projeto técnico de construção da barragem que não previu a instalação de cercas e mata-burro pelo empreendedor, havendo a necessidade da contratação de empresa especializada para construção dessas estruturas. Esses itens são de fundamental importância para a segurança e proteção do reservatório, visto que impedem ou dificultam o acesso de animais e pessoas sem autorização, que podem causar danos às estruturas da barragem. A anomalia permanece constante.

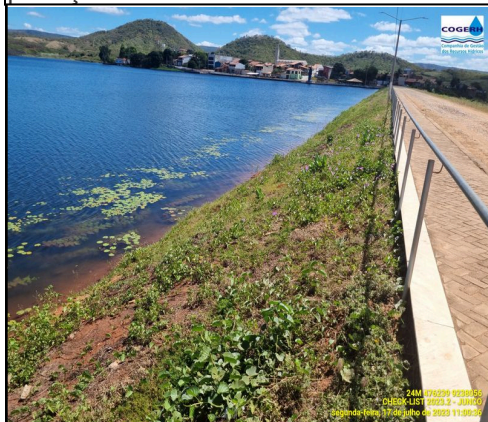
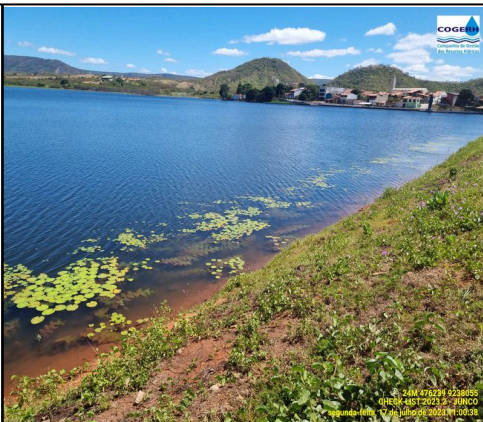
- Foi realizado a remoção da vegetação de maior porte pela prefeitura municipal, que auxilia junto a regional nas manutenções necessárias para a barragem. A vegetação de gramíneas existente serve como proteção do talude contra erosões.

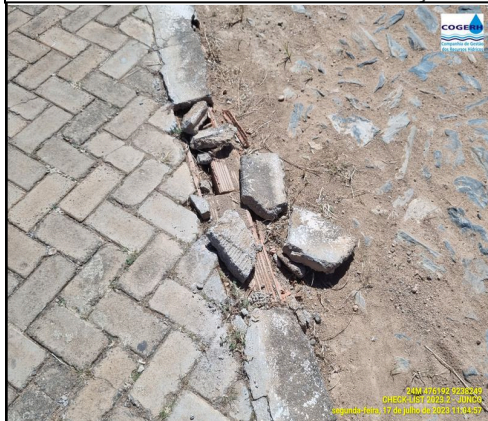
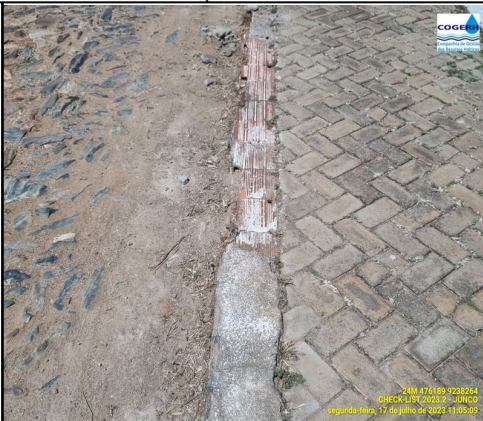
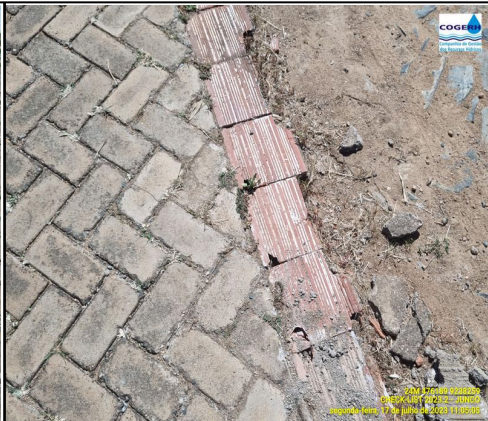
- Foi constatado o meio-fio quebrado ou deslocado ao longo do coroamento, principalmente no lado em que foi construído o passeio, existe uma área na calçada que está quebrada e também um desalinhamento do lado oposto ao alçamento. A última obra em que ocorreram as alterações na barragem, construção da calçada e manutenção do meio-fio, a prefeitura foi responsável por essa recuperação e mudança. Esses defeitos no meio-fio possivelmente ocorreram devido à falta de material para reposição de meio-fio e calçadas e também por conta da utilização de outros tipos de materiais pela prefeitura para a manutenção e recuperação da barragem, os quais não fazem parte dos materiais utilizados na rotina dos serviços da COGERH. A anomalia não traz consequências para a segurança da barragem, mas pode ser entendida como descaso e má conservação. Essa anomalia permaneceu constante.

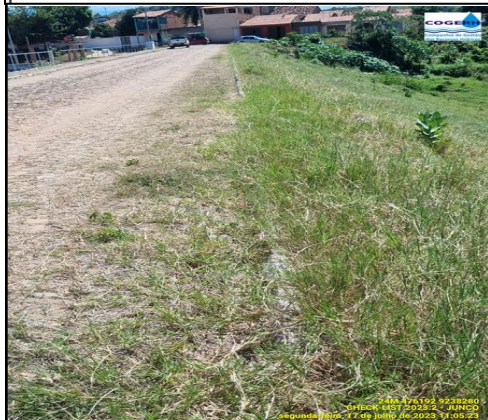
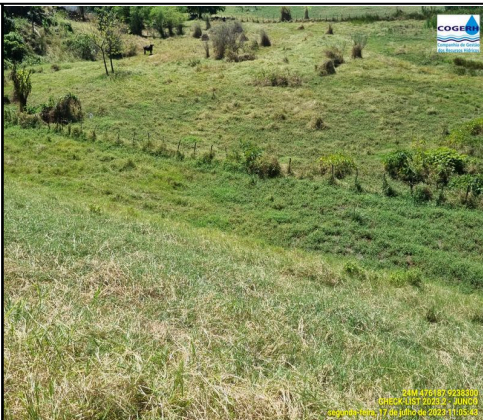
- Foi identificado que o talude de jusante não apresenta proteção superficial, contudo a vegetação rasteira que cresce sobre este é vista como uma proteção paliativa. O talude de jusante apresenta algumas parcelas de solo sem cobertura vegetal em áreas próximas as canaletas. A proteção vegetal que tem no talude é natural, possivelmente não foi implantado na construção da barragem ou a proteção inicial já não existe mais. A deficiência da proteção vegetal também pode ocorrer devido ao desenvolvimento da vegetação naturalmente assim como as regiões com suas falhas. A falta de proteção vegetal deixa o talude exposto, possibilitando erosões devido às chuvas, ações antrópicas e de animais. Essa anomalia permaneceu constante.

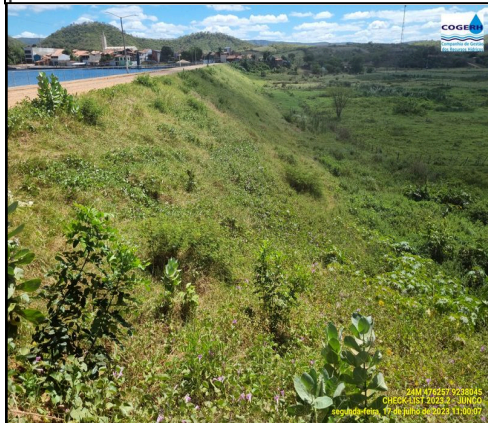
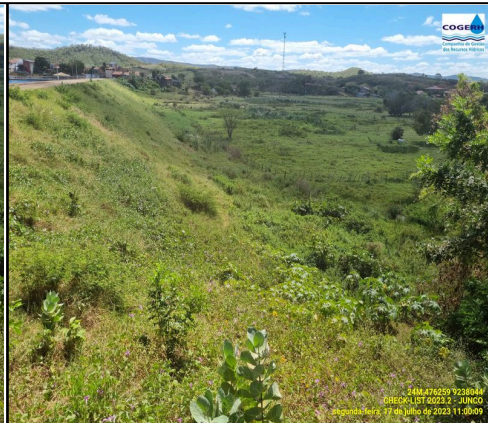
- Foi identificada a presença de arbustos, já que a barragem não possui AGIRs para uma manutenção rotineira. Geralmente a prefeitura realiza algumas manutenções durante o ano, porém há períodos que a vegetação se mantém. Este tipo de anomalia dificulta a observação de possíveis outros problemas como formigueiros, cupinzeiros, fuga d'água, erosões, cavernas e buracos, como também o enraizamento pode comprometer a drenagem da barragem e criar caminhos preferenciais aumentando a erosão. A anomalia permaneceu constante.

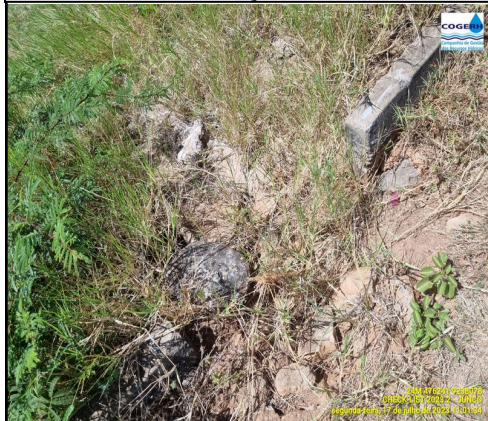
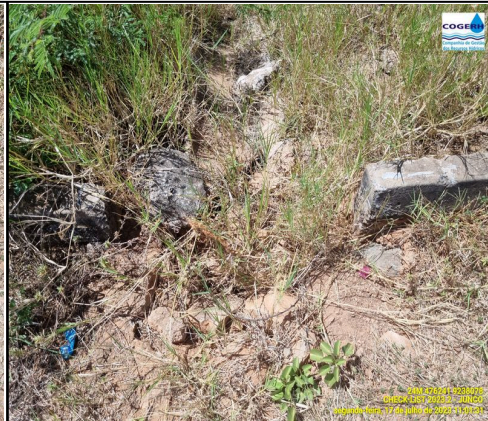
- Foram identificadas em visitas anteriores rachaduras e trincas como também regiões quebradas das canaletas. Nessa inspeção é possível verificar obstruções da vegetação sobre a canaleta, impedindo a visualização de outras anomalias também no talude e impedindo o funcionamento correto da drenagem superficial no talude de jusante. Possivelmente, a retração do concreto após a construção das canaletas ou a movimentação de animais pode ter ocasionado esses problemas. No passado também existiam grandes erosões que afetaram diretamente as canaletas, quebrando e criando rachaduras. Esta anomalia pode colaborar com as erosões no talude quando em casos de maiores proporções. A anomalia permanece constante em relação à visita anterior.

10 - A regional não possui material para correção das canaletas devido à quantidade que é fornecido anualmente.

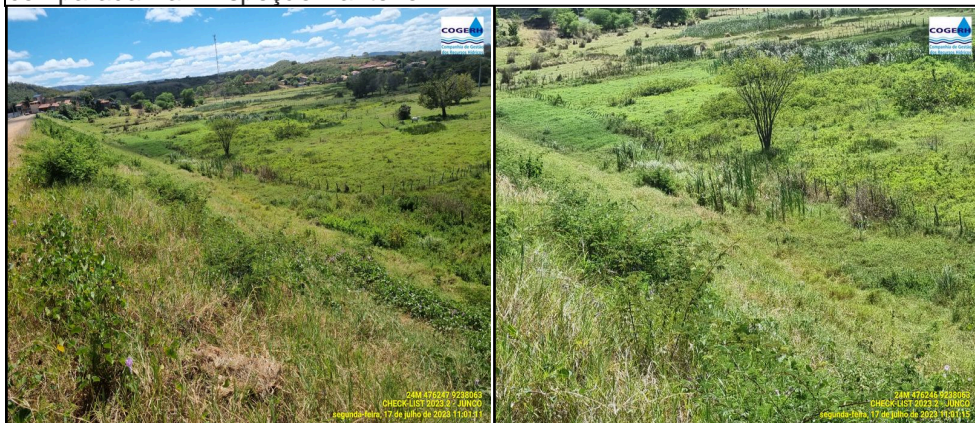
- Foi identificado vegetação arbustiva na faixa de proteção com alguns arbustos localizados de maior porte. Na faixa de 10 metros da região de jusante há cercas. Devido à falta de AGIR para manutenção regular do talude, a vegetação não foi removida. A vegetação composta por arbustos presente na faixa de proteção impede a inspeção adequada de outros problemas (fuga d'água, erosões, cavernas e buracos, e escorregamentos das encostas), como também o enraizamento pode comprometer a drenagem da barragem e criar caminhos preferenciais aumentando a erosão. A anomalia permaneceu constante quando comparada a inspeção anterior.

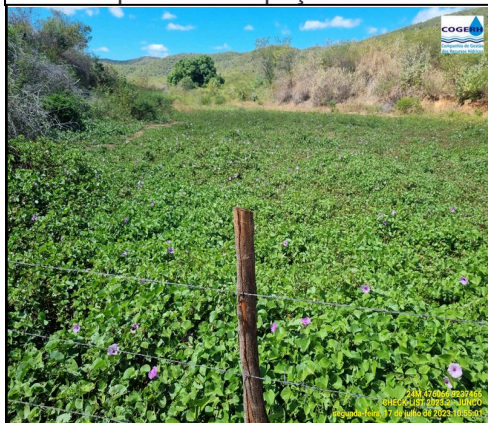
- O canal de restituição da barragem está com bastante vegetação rasteira, que ocorre pois não há remoção rotineira devido à falta de AGIR no barramento. Logo após as chuvas há esse aumento da vegetação nos canais. Esse ano houve sangria por vários meses do açude propiciando aumento da vegetação nos canais. No final de 2022, foi realizada remoção das vegetações dos canais pela regional. Essa anomalia pode comprometer o escoamento da água durante o vertimento da barragem induzindo um possível galgamento em situações críticas de eventos de cheia com grandes períodos de retorno. Além disso impede a inspeção de outras anomalias nos canais. A anomalia permaneceu constante.

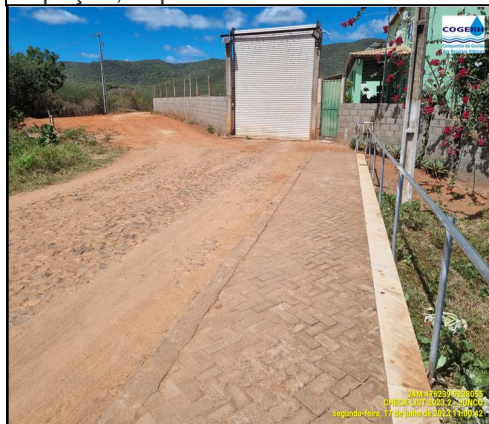
- Foi verificado que no local onde são os canais de aproximação e restituição do sangradouro foram colocadas cercas dos dois lados da estrada que existe como passagem de veículos. Construções irregulares impedem a inspeção apropriada da barragem, como também podem gerar problemas relacionados à obstrução dos canais de aproximação e restituição, que pode afetar o escoamento adequado no sangradouro e até mesmo permitir o surgimento de erosões. Nesse caso, as cercas e passagens de veículos podem afetar o fluxo d'água quando há sangria, porém quando não há água nessa região, as cercas e veículos não trazem consequências para os canais. Essa anomalia não se alterou desde a última inspeção, permanecendo constante.
