GERÊNCIA DO CRATO

RELATÓRIO DE INSPEÇÃO DE SEGURANÇA REGULAR

Barragem Olho d'Água

Setembro/2023

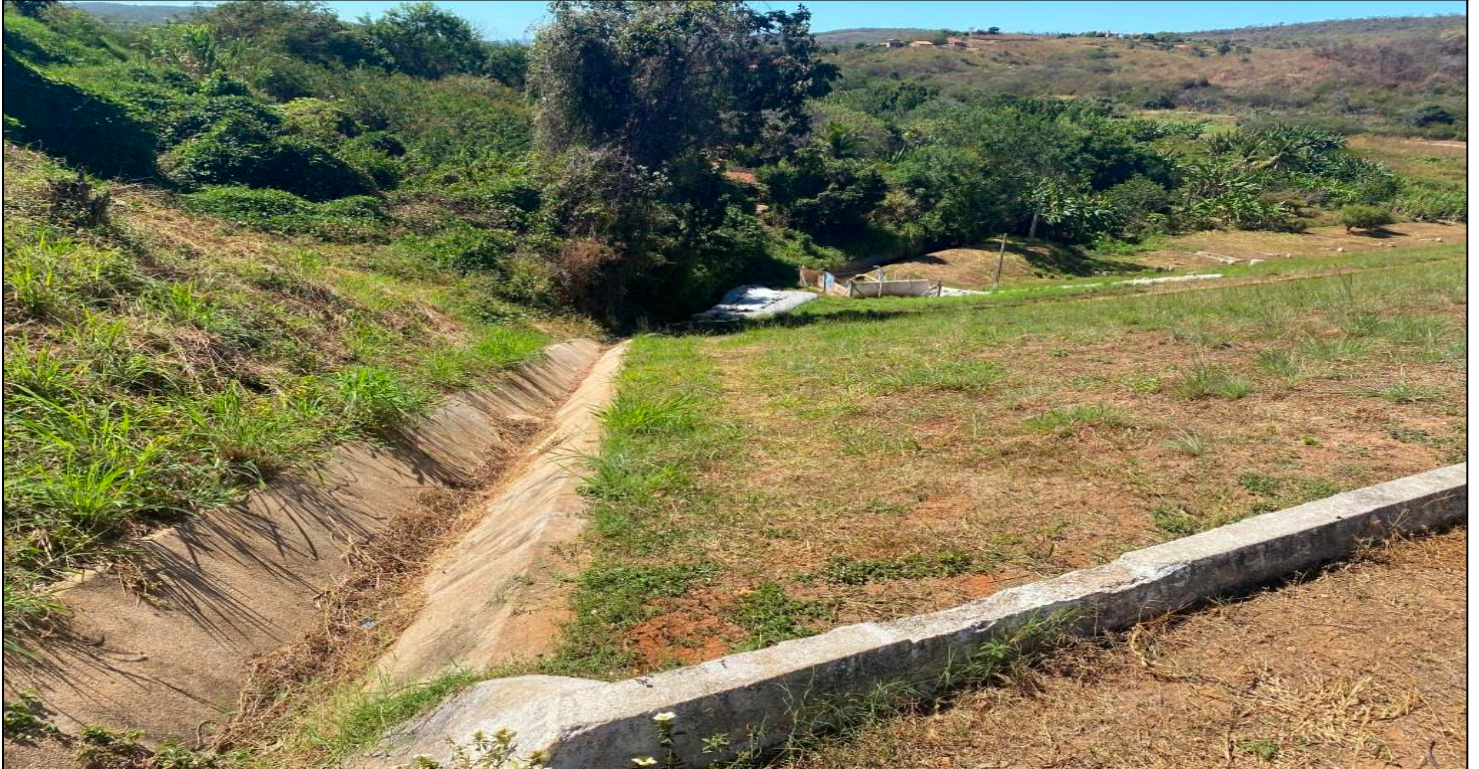
A.1 - Infraestrutura Operacional

Falta ou deficiência de cercas de proteção e mata-burro

As cercas de proteção são importantes para orientação e definição dos limites institucionais no tocante a poligonal indenizada e as áreas de preservação permanente (APP). Já os mata-burros tem a função exclusiva de limitar o acesso de animais a essas áreas. Foi verificado que não há cercas nem mata-burros. Aparentemente existiu deficiência no projeto técnico de construção da barragem que não previu a instalação de cercas e mata-burro pelo empreendedor, havendo a necessidade da contratação de empresa especializada para construção dessas estruturas. É necessária a execução do cercamento pelo menos nas áreas mais acessíveis como as estruturas dos taludes e sangradouro. Tais dispositivos são importantes, pois trazem segurança para o reservatório. Essa falta pode trazer consequências judiciais para COGERH em caso de acidentes na área da barragem. Essa anomalia se manteve constante.

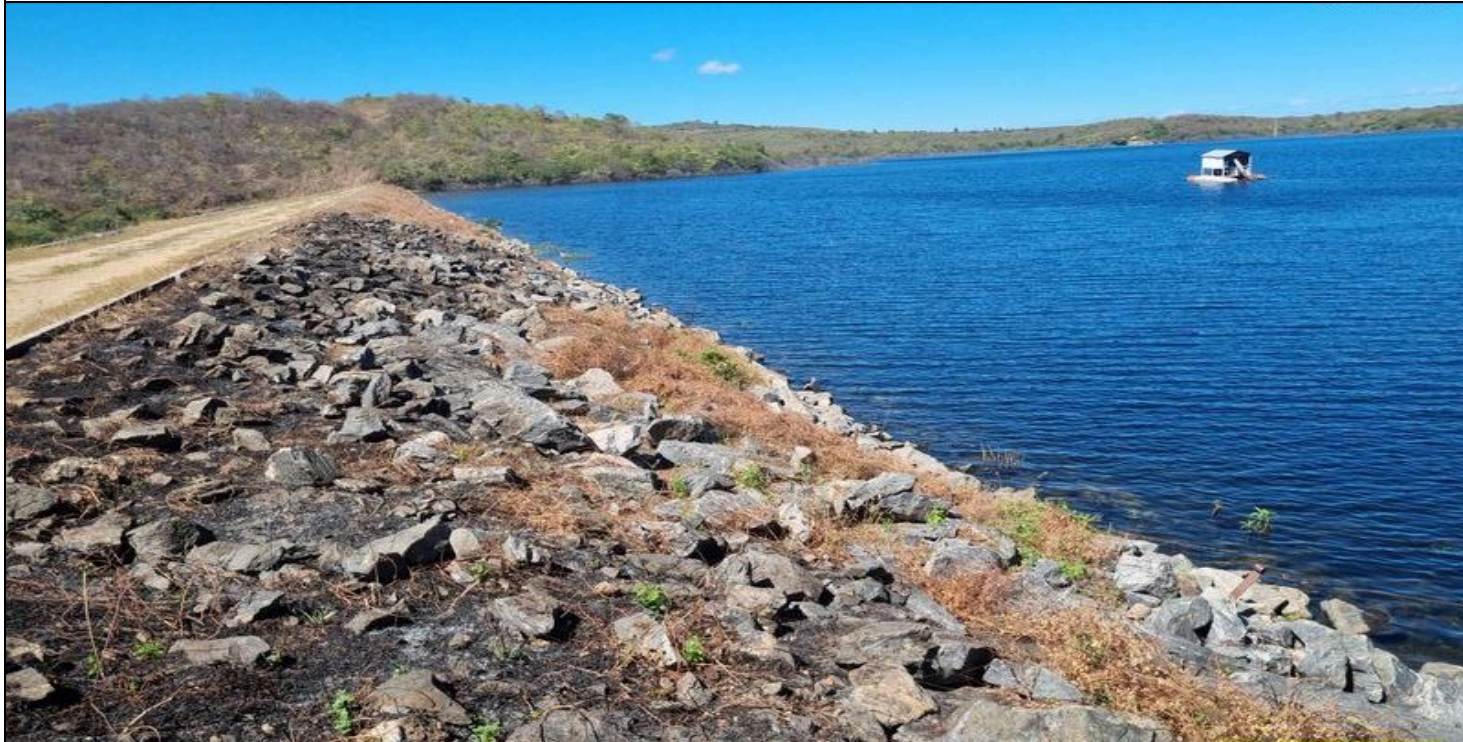
A.1 - Infraestrutura Operacional

Falta ou deficiência nas placas de aviso

As placas de aviso são importantes para orientação da população local quanto ao acesso, uso, tráfego e perigos associados à barragem. Foi verificado que não há nenhuma placa de aviso na barragem. A única placa que havia no açude é de proibição para lazer com indicação de área restrita ao abastecimento, contudo foi rasgada e retirada. É necessária a padronização e confecção das placas no âmbito de contrato específico para todas as barragens do Estado. As placas de orientação e aviso são importantes, pois trazem informações sobre o açude e identificação de locais perigosos e restrições sobre o uso e acessos. Essa falta pode trazer consequências judiciais para COGERH em caso de acidentes na área da barragem. Essa anomalia se manteve constante.

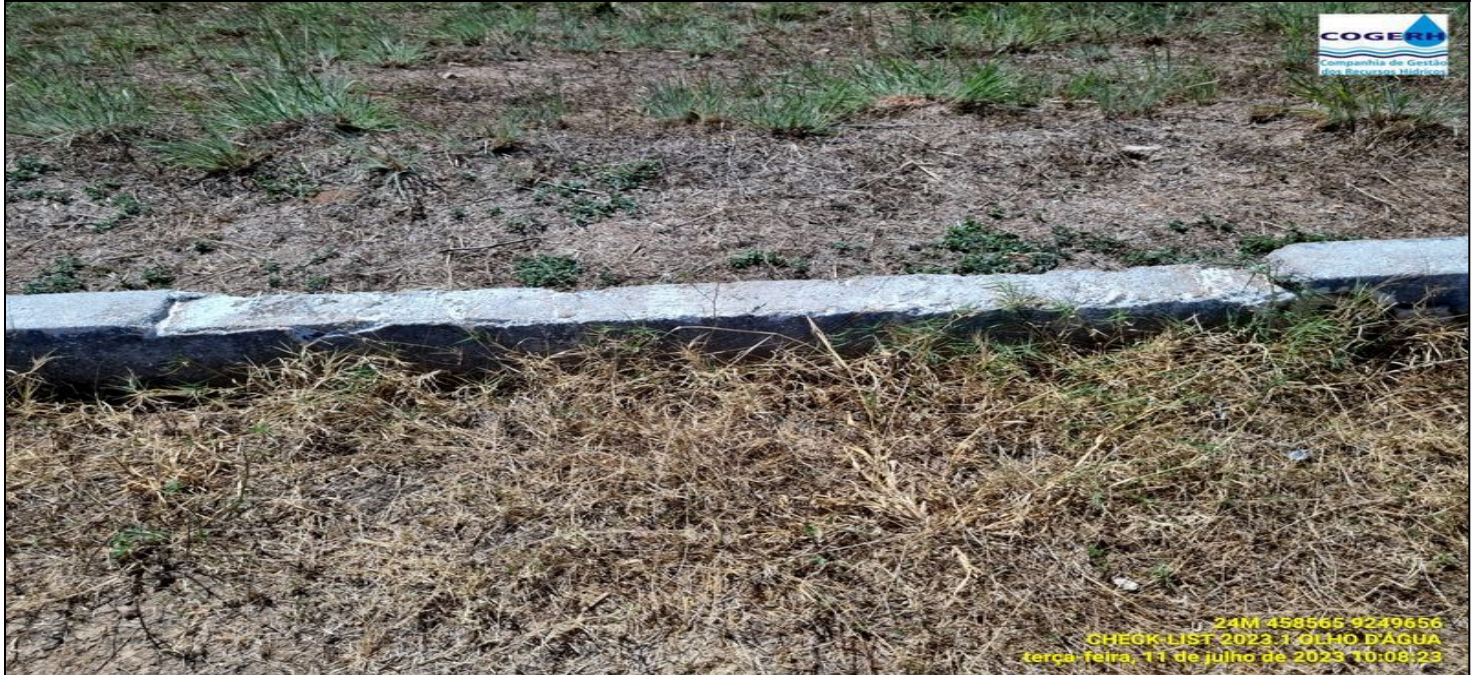
B.1.2 - Barragem de Terra - Coroamento

Defeitos no meio-fio

Há alguns trechos do coroamento sem meio-fio devido aos piezômetros e medidores de nível da barragem. Há também rachaduras e trechos quebrados em sua extensão. As trincas dos encontros com os drenos possivelmente ocorreram com a retração do concreto no período da construção como também o deslocamento de animais no coroamento e taludes pode ter afetado esse meio-fio. A anomalia não traz consequências para a segurança da barragem, mas pode ser entendida como descaso e má conservação. Essa anomalia permaneceu constante em relação ao período anterior.

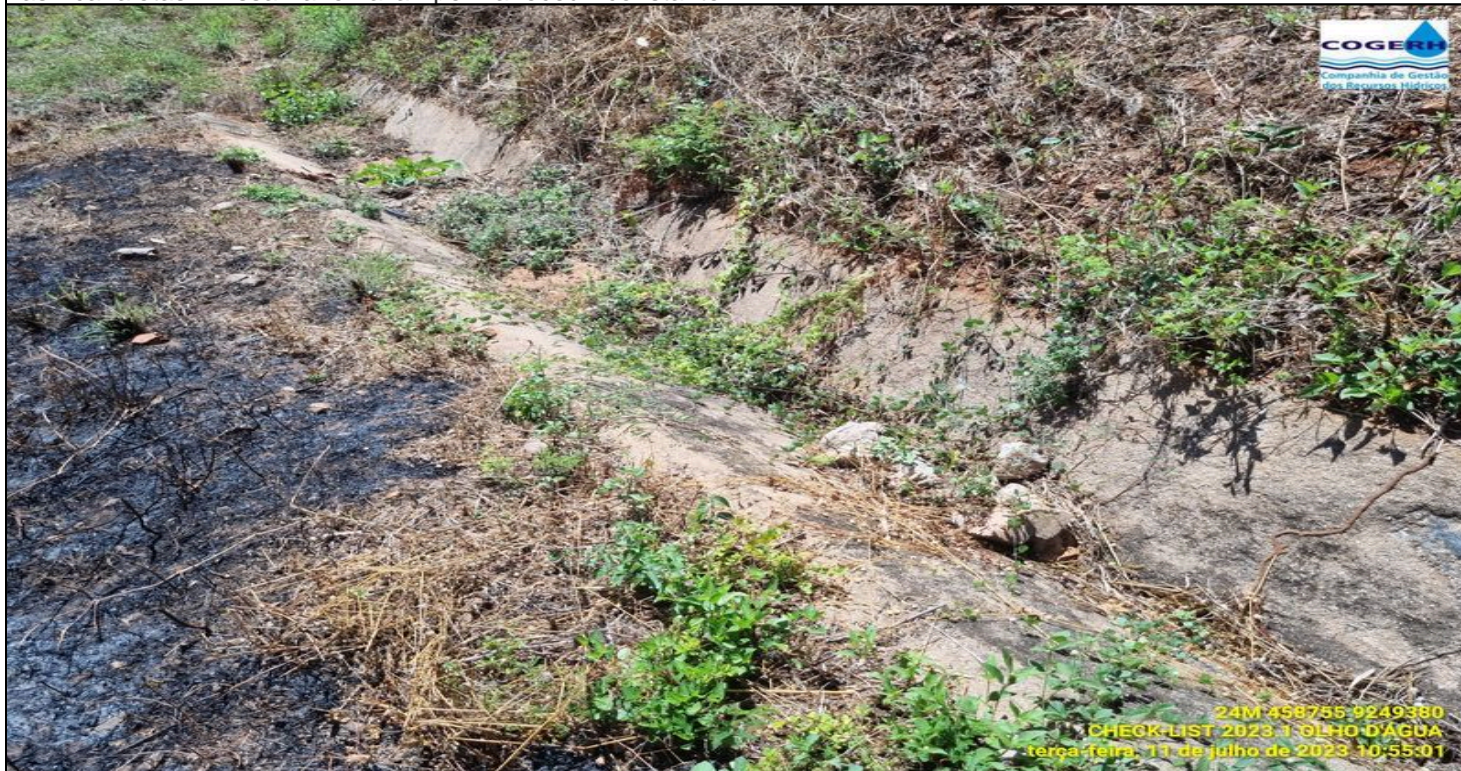
B.1.3 - Barragem de Terra - Talude de Jusante

Canaletas quebradas ou obstruídas

Foi identificada a deterioração de algumas das canaletas de drenagem e na ombreira direita está quebrada. A canaleta maior da ombreira direita foi quebrada pela máquina durante a obra dos drenos invertidos. A falta de fornecimento de materiais e ferramentas suficientes e continuamente para manutenção das canaletas, como cimento por exemplo, não permitiu a solução a anomalia. O desgaste e as obstruções ocorreram com o carreamento de material para dentro das calhas e também pela exposição as intempéries ao longo dos anos sem manutenção. Como consequência, há o comprometimento da drenagem das águas pluviais. Em maior proporção essa anomalia pode colaborar com erosões no talude, já que a função há possibilidade de surgimento de caminhos preferenciais da água por meio das rachaduras nas canaletas. Essa anomalia permaneceu constante.

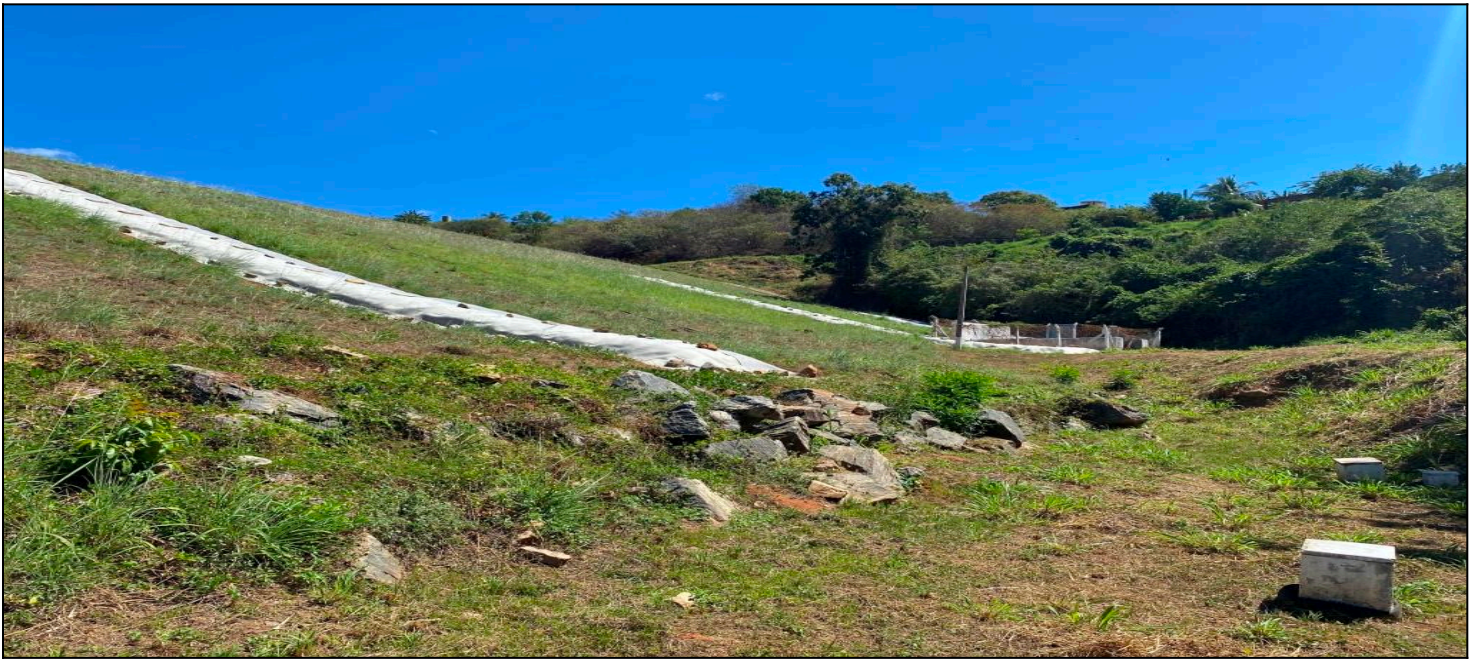
B.1.3 - Barragem de Terra - Talude de Jusante

Sinais de fuga d'água ou áreas úmidas

Existem ainda regiões úmidas no talude de jusante. Essas áreas se referem à percolação existente de montante até jusante. Os drenos invertidos que foram construídos direcionam a percolação ainda existente na barragem. Houve redução dos valores lidos nos piezômetros e níveis d'água medidos esse ano. O nível da barragem também está elevado, permitindo também o aumento do fluxo de montante jusante que sempre ocorreu nesse barramento. Essa anomalia tem graves consequências, pois se houver carreamento de material no sentido montante-jusante, há riscos de comprometimento do maciço da barragem, possibilitando escorregamentos no talude, erosões internas e até rompimento da barragem. O problema permaneceu constante, contudo de maneira controlada em relação a situação anterior, já que a percolação não está tão forte e visível em tantos pontos do talude, pois os poços de alívio estão com bom funcionamento após a mudança dos tubos de maior diâmetro e a desobstrução realizada neles.

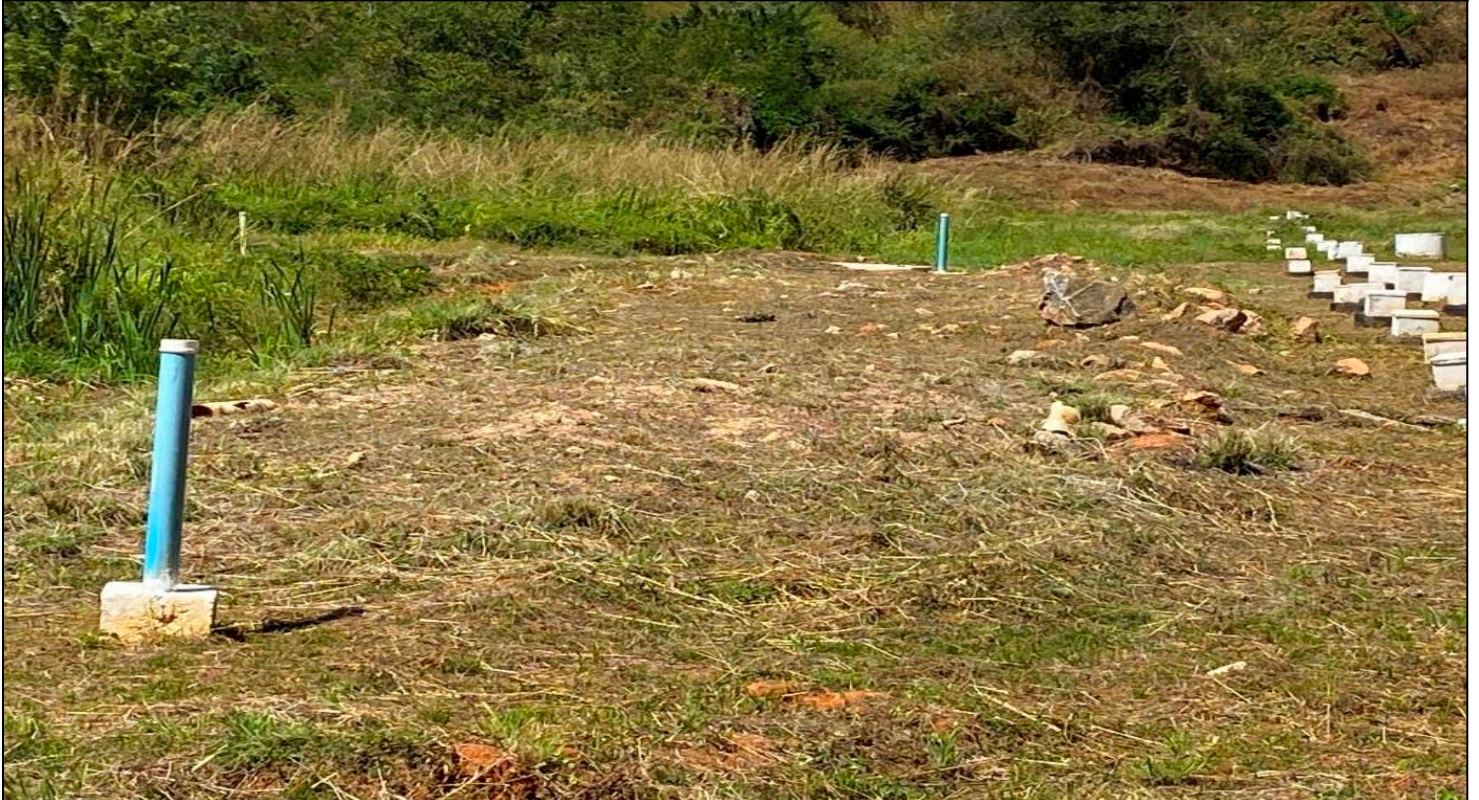
B.1.4 - Barragem de Terra - Região à Jusante da Barragem (Faixa de 10m)

Fuga d'água

A fuga d'água na barragem é permanente, pois já faz parte das percolações que existem abaixo da fundação e através do maciço da barragem. Nos anos de maior quantidade de chuva essa percolação aumenta devido também ao alto nível d'água do reservatório. Outra situação que faz aumentar a fuga d'água é a obstrução do sistema dos poços de alívio, que capta e escoam adequadamente grande parte da água percolada. Essa anomalia é monitorada por meio de dispositivos como drenos, medidores de vazão e poços de alívio. Há uma fuga d'água nas proximidades da ombreira direita que não possui controle nem monitoramento adequado, já que não há um canal para escoamento dessa água. A fuga d'água pode carrear o material do maciço, prejudicando a estrutura interna da barragem como também a fundação, possibilitando formação de buracos internos e rompimento da barragem. Além disso, criar caminhos preferenciais por erosões no talude e na região de jusante. Essa anomalia permaneceu constante.

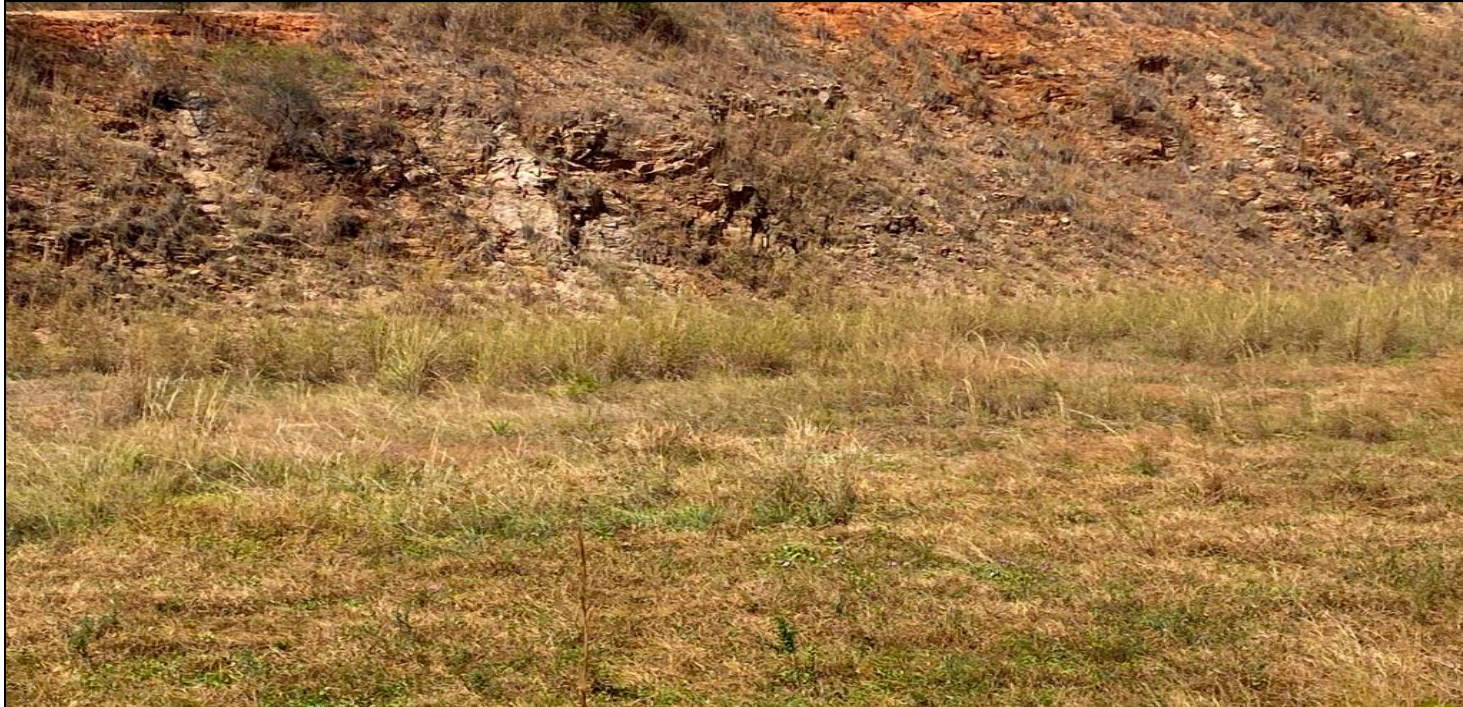
C.1 - Vertedouro - Canais de Aproximação e Restituição

Árvores e arbustos

Foi constatada vegetação arbustiva de pequeno e médio porte no canal de restituição e nos taludes dos canais de aproximação e restituição. Devido à extensão da barragem e a proximidade da realização da inspeção com o término das chuvas, não foi possível o AGIR manter os canais totalmente roçados. Este tipo de anomalia dificulta a observação de possíveis outros problemas como formigueiros, e cupinzeiros e até mesmo erosões ou buracos além de dificultar o acesso até o muro ala e a estrutura de fixação da soleira. Há possibilidade também da formação de erosões devido ao enraizamento da vegetação. A anomalia foi identificada pela primeira vez em relação ao período anterior.

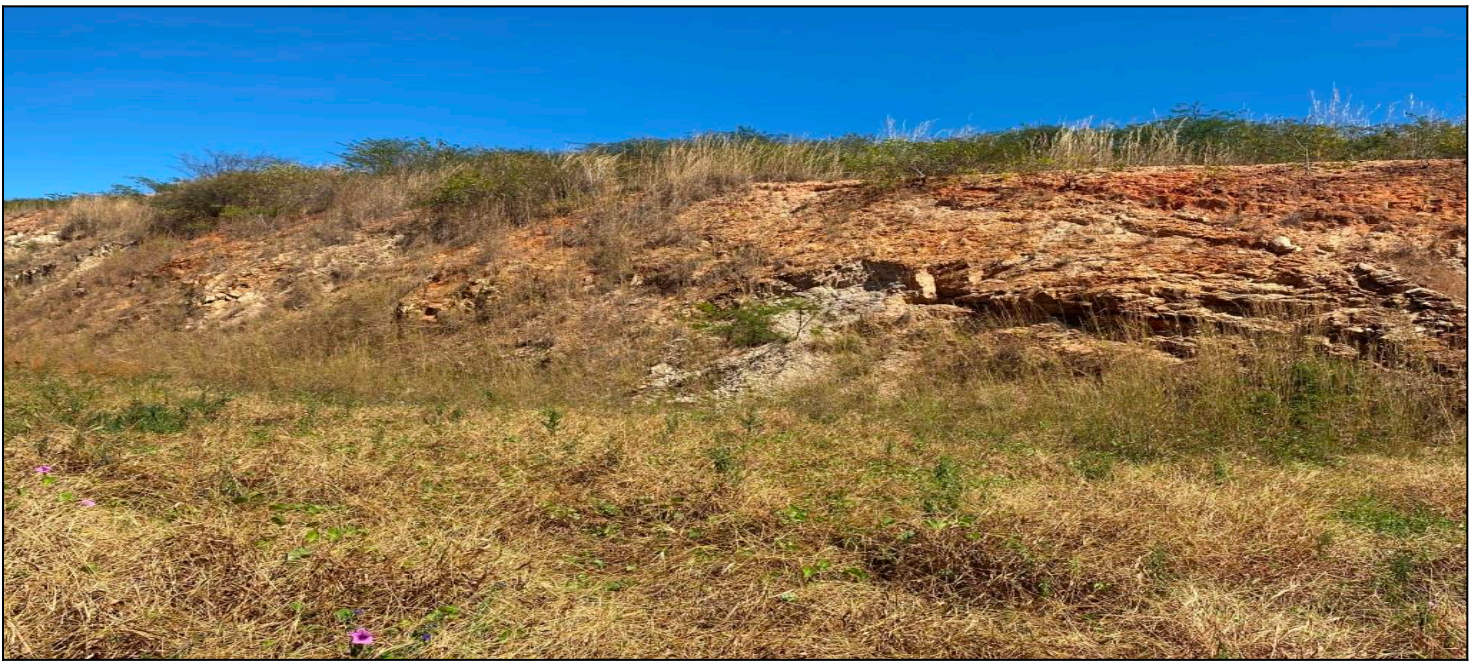
C.1 - Vertedouro - Canais de Aproximação e Restituição

Erosões ou escorregamentos nos taludes

Houve escorregamentos no talude superior aos canais de aproximação e restituição. No sangradouro, existem canaletas na parte superior dos taludes dos canais de aproximação e restituição. Foram avaliadas nesse item. Devido à ausência de um item específico para as erosões nas ombreiras e o descalçamento das suas canaletas, utilizamos esse item para monitorar essas canaletas. As canaletas estão quebradas e há erosões que criaram uma vala lateral a elas. A erosão ocorreu devido à grande quantidade de escoamento das águas pluviais nessas áreas do topo dos canais para o tamanho reduzido das canaletas. Possivelmente, o projeto das canaletas não previu vazões de escoamento provenientes das chuvas tão elevadas. O aumento dessas erosões, em estado de sulcos já formados, ocasiona a formação de ravinas e voçorocas que podem afetar essas encostas dos canais do sangradouro, influenciando nos escoamentos em períodos chuvosos e de vertimento das águas do açude. Anomalia identificada pela primeira vez.

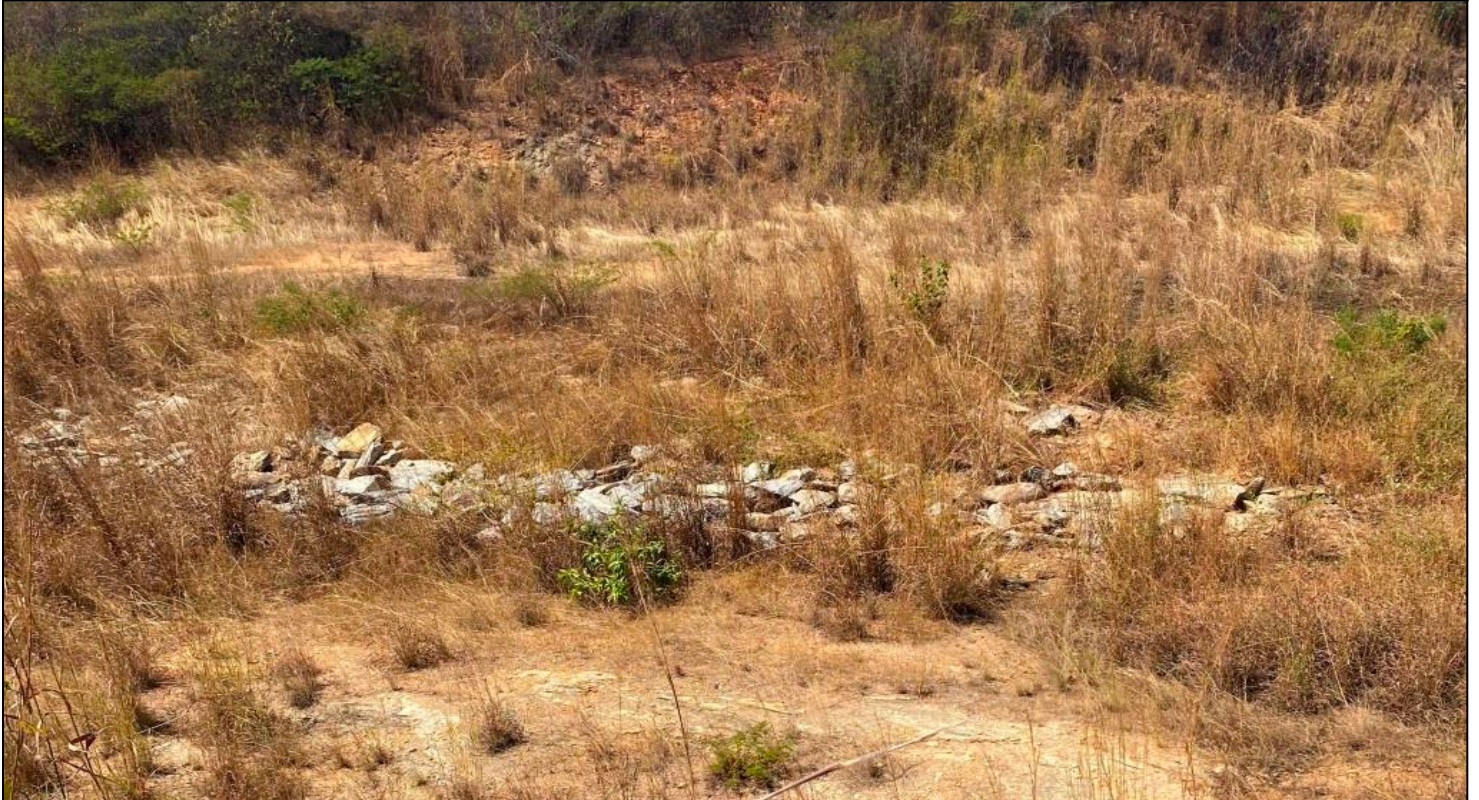
C.1 - Vertedouro - Canais de Aproximação e Restituição

Erosão na base do canal de restituição (erosão regressiva)

Foi constatada a ocorrência de uma erosão regressiva no canal de restituição do sangradouro. Essa erosão é permanente e ocorreu devido ao ciclo de vertimento da estrutura do sangradouro. Com o inverno atípico e acima do normal no ano de 2004 o canal de restituição sofreu uma grande erosão por conta do curto período porém intenso da lâmina de vertimento do açude. Essa anomalia já foi estabilizada com a execução do enrocamento com rocha na seção plana das erosões, mas deve ser mantida em monitoramento devido ao porte. Depois das correções, não houve grandes avanços da anomalia, contudo não existiu vertimento/escoamento no sangradouro nos últimos anos nesse açude. A erosão regressiva pode afetar toda a estrutura do sangradouro, estrutura da soleira, muros ala e os próprios canais de aproximação e restituição. Há possibilidade de criação de uma grande ravina no sentido contrário ao fluxo do escoamento de água do vertimento. A anomalia permaneceu constante em relação ao período anterior.

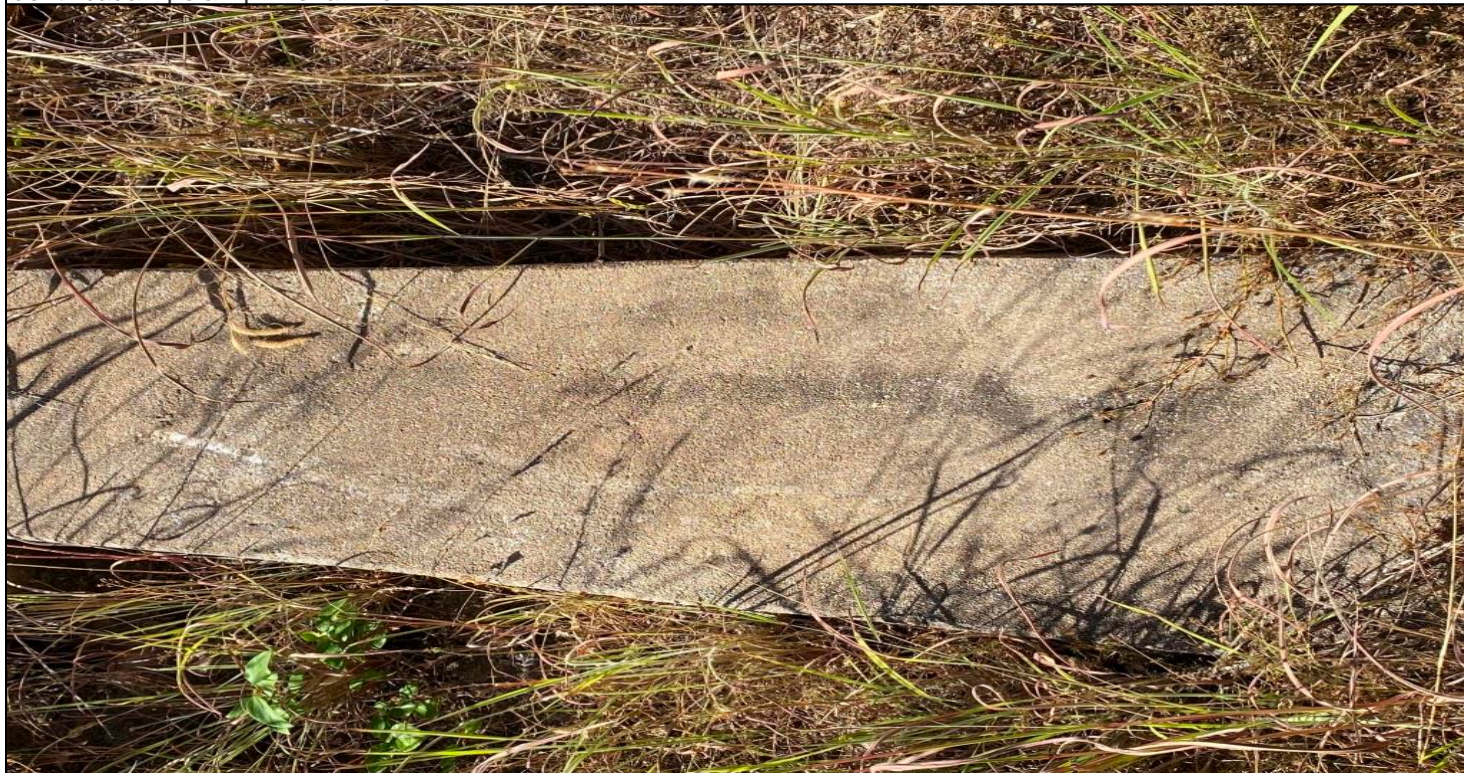
C.2 - Vertedouro - Estrutura Fixação da Soleira

Deterioração da superfície do concreto

Foram identificados deslocamentos e sinais de lixiviação do concreto em alguns trechos da soleira. Com a sangria foi identificada que a estrutura de fixação da soleira possui cotas diferentes na região central e próxima aos muros alas, houve abaulamento com maior passagem do escoamento na região central. Essa deterioração pode ter aumentada devido ao vertimento que ocorreu esse ano com escoamento por vários meses. Esse tipo de desgaste está relacionado com a grande exposição às intempéries ao longo dos anos. Este tipo de anomalia ainda não compromete a estrutura do sangradouro. Essa deterioração pode transmitir a sensação de insegurança, descaso e má conservação da estrutura. A permanência dela pode se agravar facilitando a exposição da ferragem e até o surgimento de rachaduras. Essa anomalia foi identificada pela primeira vez.

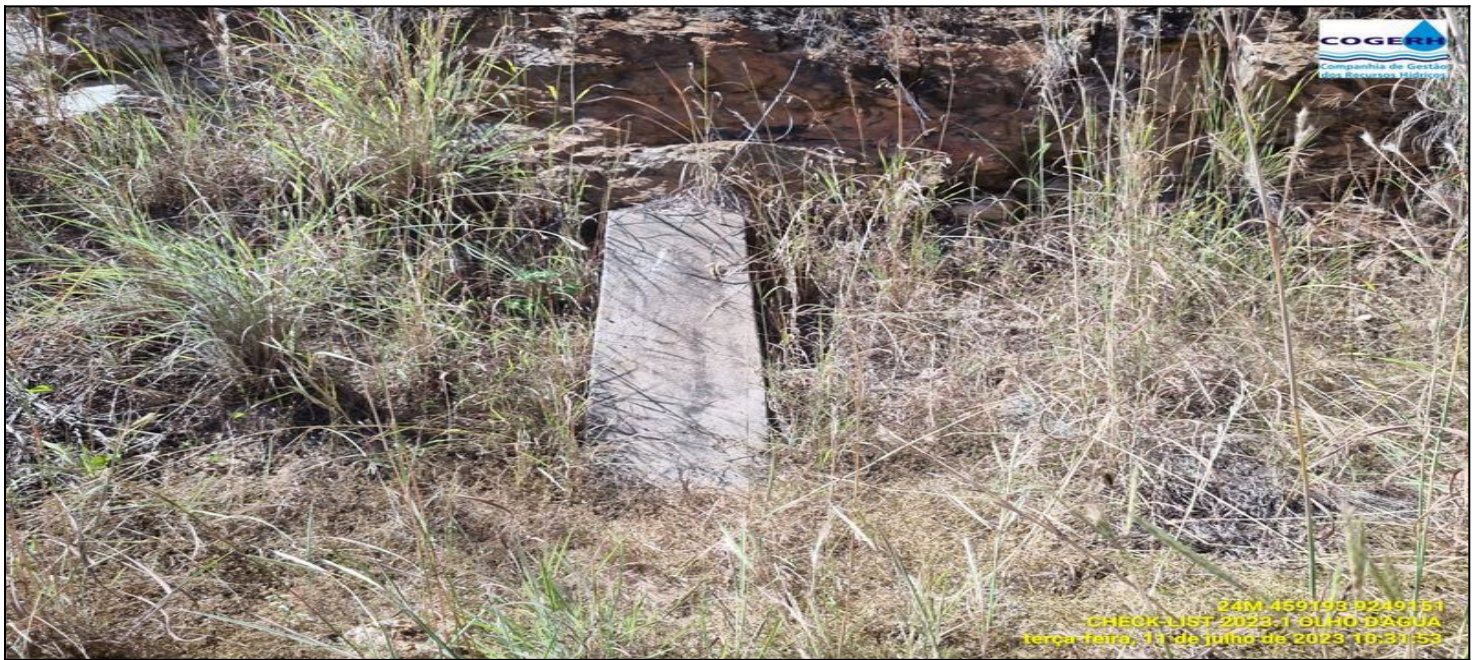
C.4 - Vertedouro - Muros Ala

Deterioração da superfície do concreto

Foi constatada a ocorrência de sinais de deterioração da superfície do concreto do cordão de fixação do sangradouro. O aparecimento dessa anomalia está diretamente relacionado com a grande exposição às intempéries ao longo dos anos, solo, temperatura e ação dos ventos. Este tipo de anomalia em situações mais críticas pode gerar outros problemas como trincas, e exposição da ferragem, por exemplo. Na situação atual, transmite a sensação de insegurança, descaso e má conservação da estrutura. Anomalia identificada pela primeira vez.

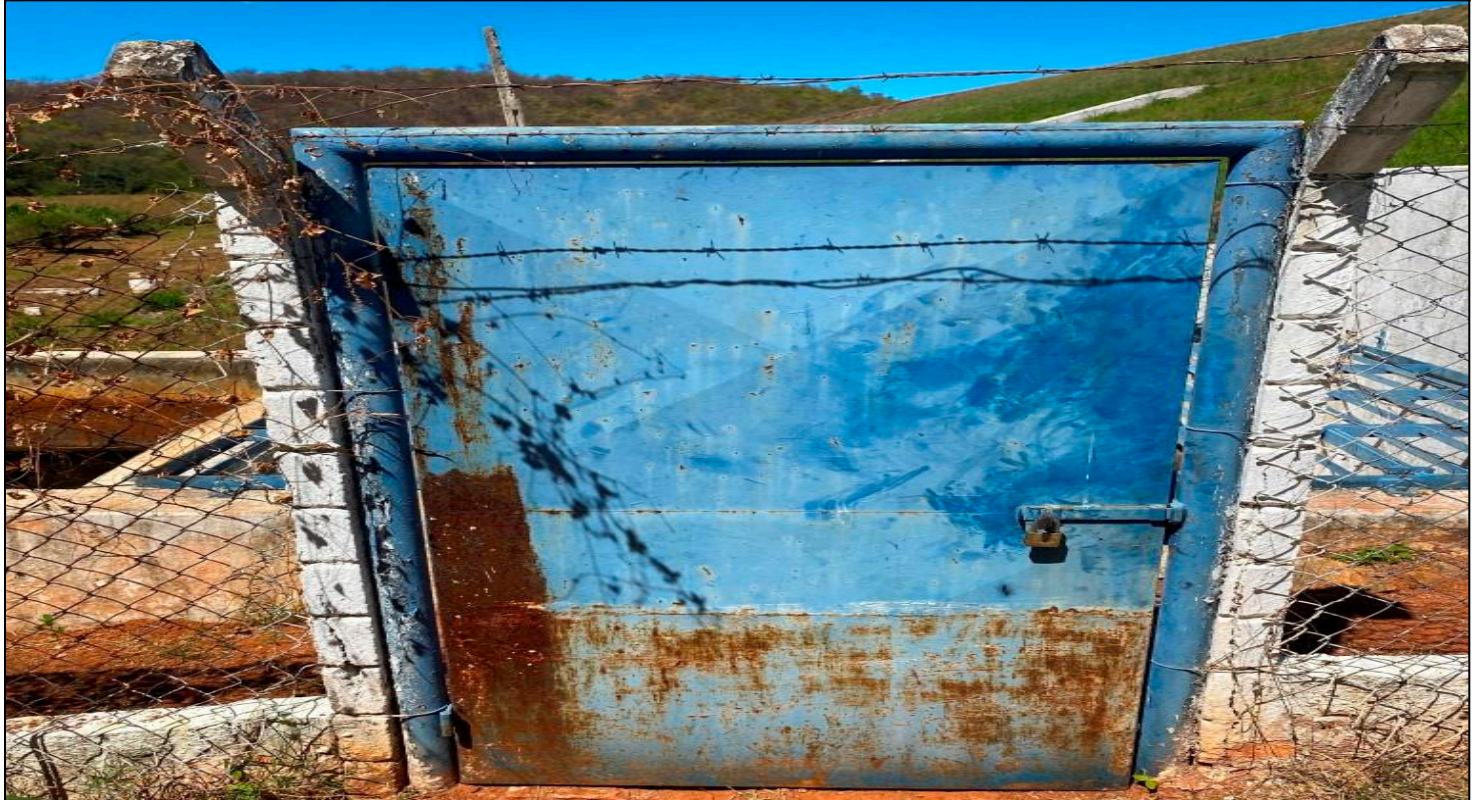
H.1 - Estrutura de Saída

Falta de manutenção

Foi identificada a falta de manutenção preventiva nos equipamentos hidromecânicos como também nas partes que compõem seu local com as cercas, portão e as caixas das válvulas e dispositivos de controle. Não há fornecimento contínuo ou há falta do material necessário para manutenção, como tintas, britas e algumas vezes cimento. Também não há um plano de visitas para inspeção de técnicos especialistas nas estruturas hidromecânicas e elétricas da barragem. Existem apenas manutenções corretivas quando são possíveis de ser identificadas, que são nos casos de utilização dos equipamentos e da estrutura em si. A deficiência das manutenções acarretam possíveis falhas no uso devido ao tempo sem manobras, por exemplo, oxidação, vazamentos, surgimento de ruídos constantes e até um processo de corrosão acelerado, dos equipamentos hidromecânicos. A falta de preservação da estrutura e equipamentos pode aparentar descaso e má conservação. Essa anomalia foi identificada pela primeira vez.

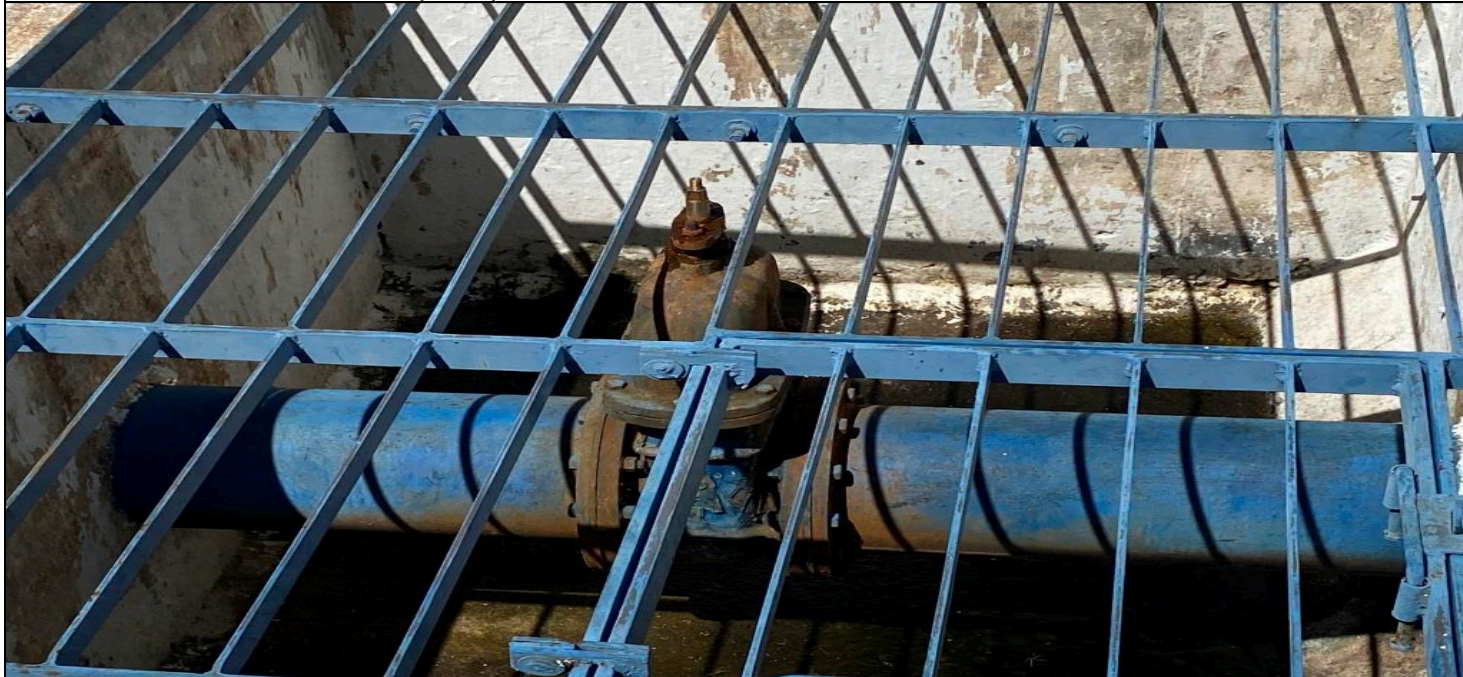
H.1 - Estrutura de Saída

Falta ou deficiência de drenagem da caixa de válvulas

Foi identificada a falta de drenagem na caixa de válvulas com acúmulo de água no piso em período chuvoso ou se houver vazamento nos dispositivos de controle. Possivelmente, o projeto da estrutura de saída não previu a construção e/ou concepção de um sistema de drenagem para a caixa de válvulas que fica exposta a intempéries. A deficiência da drenagem causa acúmulo de água na caixa, possibilitando aceleração da oxidação, dificuldades de operação e de manutenção dos equipamentos hidromecânicos. Essa anomalia foi identificada pela primeira vez.

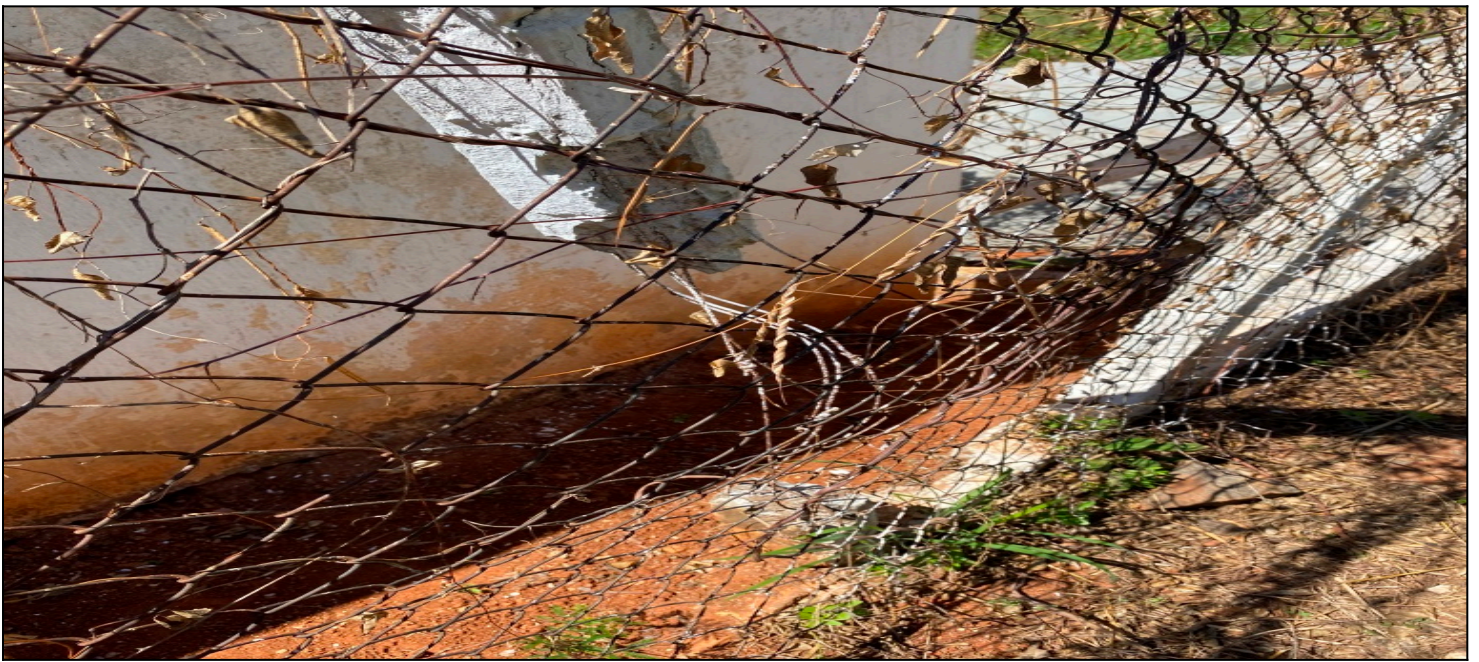
H.1 - Estrutura de Saída

Defeitos na cerca de proteção

Foi visualizada que a cerca de proteção se encontra com algumas estacas com muitas rachaduras, deterioração e algumas quebradas, faltando partes da estaca para sustentação da cerca. Outro problema também identificado é que o acesso interno a estrutura é bastante desfavorável a quem realiza a inspeção de segurança com também para a manutenção dada pelo AGIR. Não há fornecimento contínuo do material necessário para manutenção, como tintas, vernizes, arames, britas e algumas vezes cimento. A deficiência da manutenção da cerca de proteção afeta a facilidade de acesso à estrutura devido às aberturas existentes ou possibilidade de aumentar esses espaços na cerca, permitindo entrada ao local e possíveis danos maiores ou manobras dos equipamentos que fazem parte da estrutura de saída protegidos pela cerca. Além disso, a falta de preservação da estrutura pode aparentar descaso e má conservação. Essa anomalia permaneceu constante em relação ao período anterior.

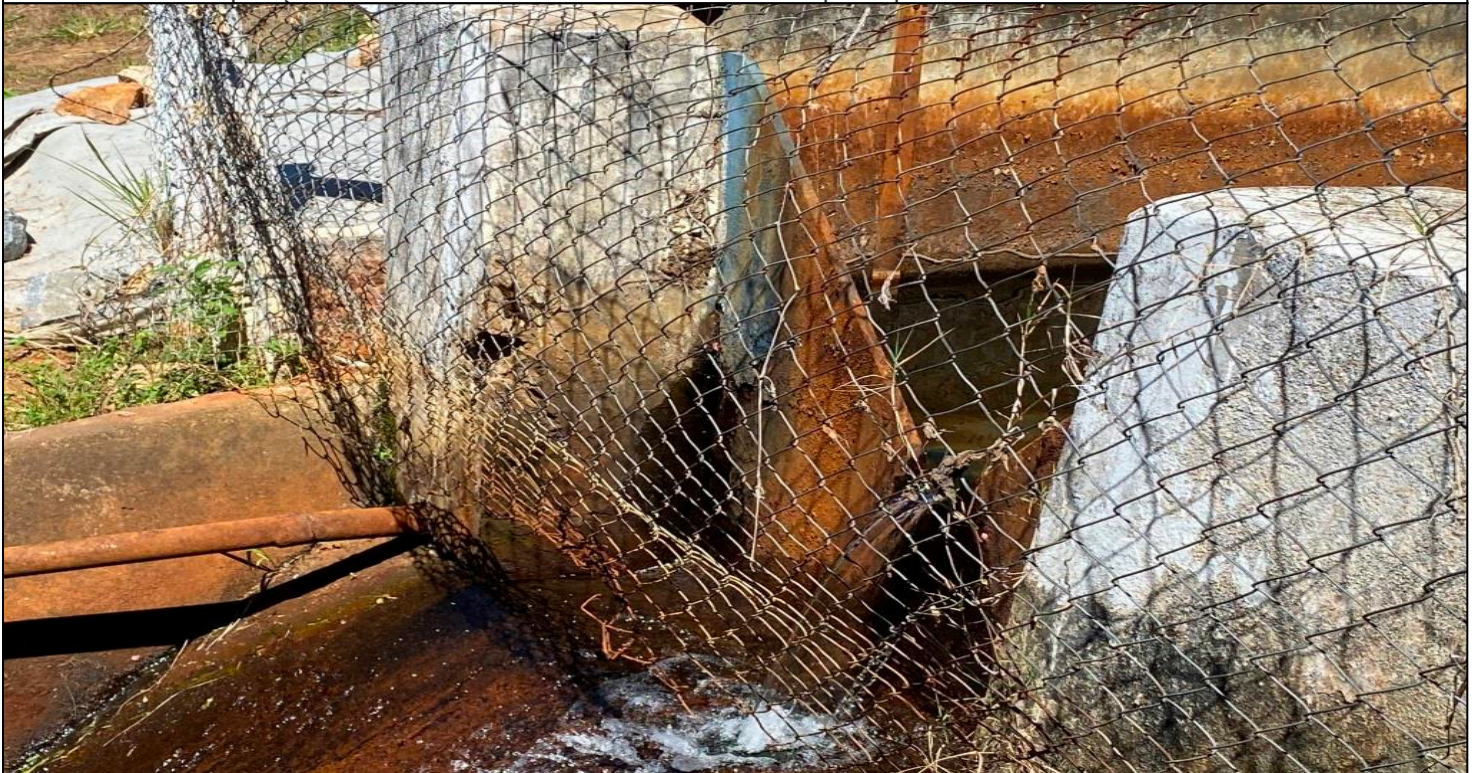
I.1 - Medidor de Vazão da Estrutura de Saída

Corrosão na placa

Foi identificada uma corrosão devido à oxidação da placa metálica vertedora e medidora de vazão da estrutura de saída. A falta de manutenção devido à ausência do fornecimento de tinta adequada ou até mesmo qualquer tipo de pintura afetou a proteção contra corrosão da placa metálica. Além disso, o contato constante com a água acelerou esse processo de oxidação. Nesse caso, pode ocorrer a perfuração da placa metálica devido à fragilidade causada no processo oxidativo, criando vazios (vazamentos), prejudicando a liberação de água de maneira adequada sem prejuízos a outras partes da estrutura como também dificulta o controle da vazão de saída na estrutura vertedora. Outra consequência é a ação da água na área externa da estrutura de concreto da caixa onde há o vertimento, aumentando os danos e acelerando o surgimento de defeitos e exposição da armadura. Anomalia identificada pela primeira vez.

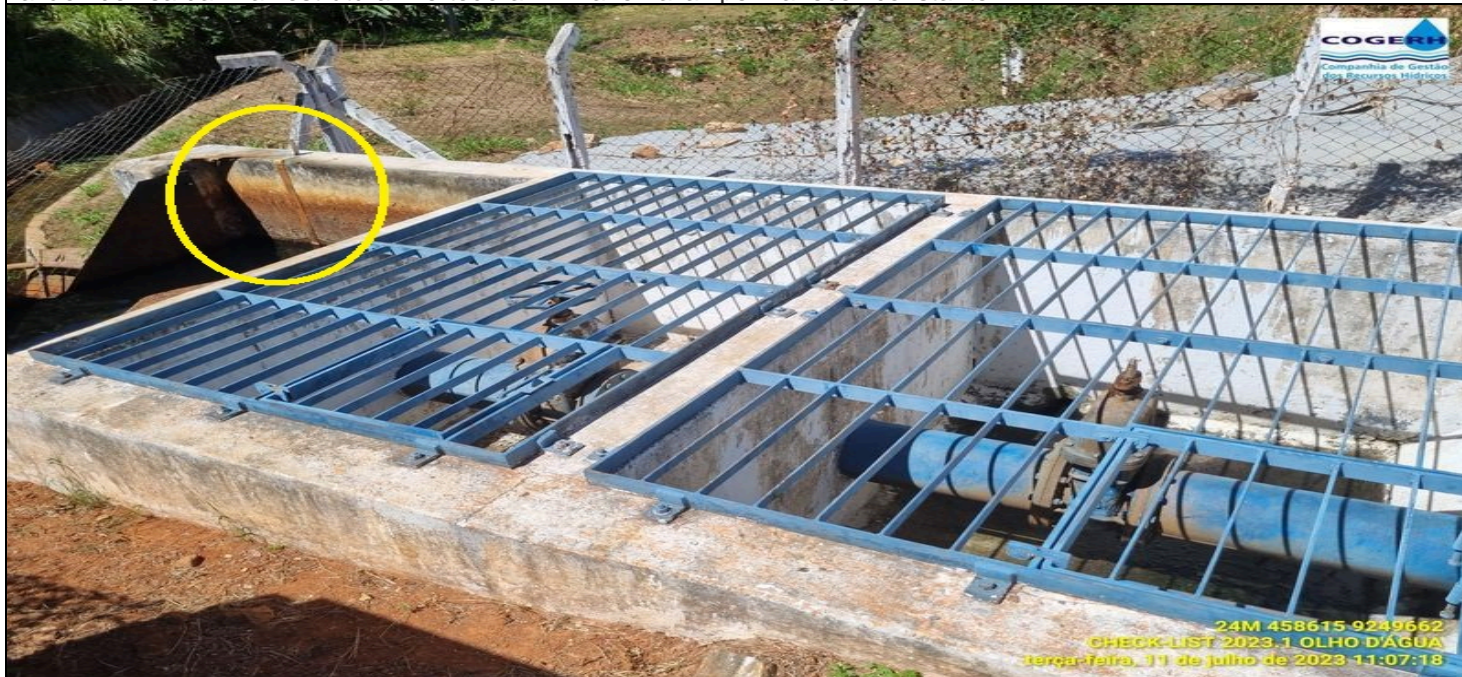
I.1 - Medidor de Vazão da Estrutura de Saída

Falta da escala de leitura de vazão

Foi identificada desgaste da régua que é utilizada como escala de leitura de nível para conversão em vazão do vertedor triangular de placa delgada. Possivelmente, a régua. Além disso, o contato constante com a água acelerou esse processo de oxidação. Nesse caso, pode ocorrer a perfuração da placa metálica devido à fragilidade causada no processo oxidativo, criando vazios (vazamentos), prejudicando a liberação de água de maneira adequada sem prejuízos a outras partes da estrutura como também dificulta o controle da vazão de saída na estrutura vertedora. A anomalia permanece constante.

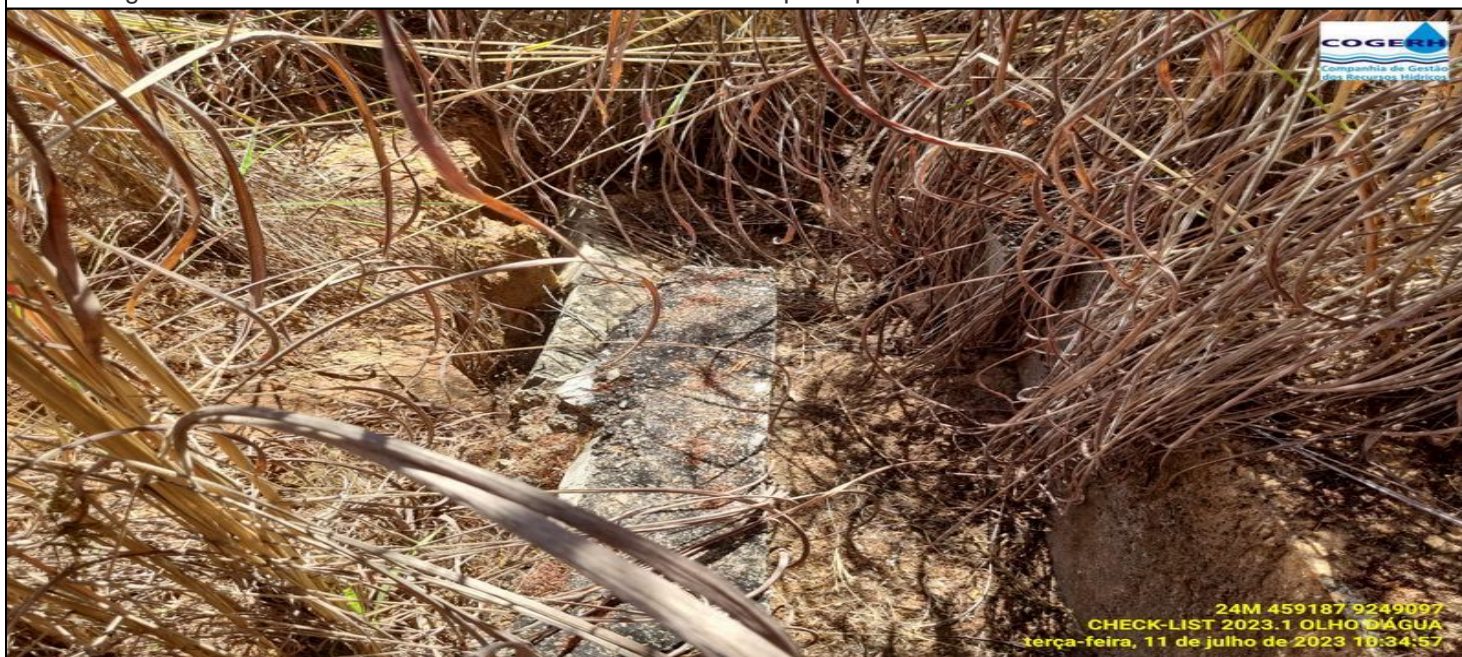
J.1 - Outros Problemas Existentes

Problema 01

Esse item também foi discutido nos canais na anomalia de escorregamento dos taludes. Na área dos canais de aproximação e restituição do sangradouro existe acima dos muros laterais, um sistema de drenagem que foi construído já algum tempo esse sistema necessita ser reparado pois há bastante tempo está danificado e sem exercer a sua principal função que é de direcionar as águas das chuvas pelas canaletas de drenagens construídas. Essa anomalia foi identificada pela primeira vez.

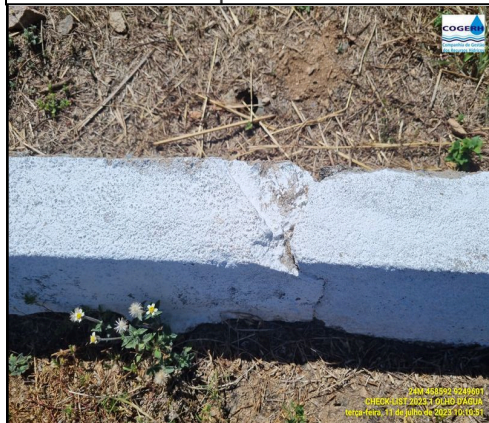
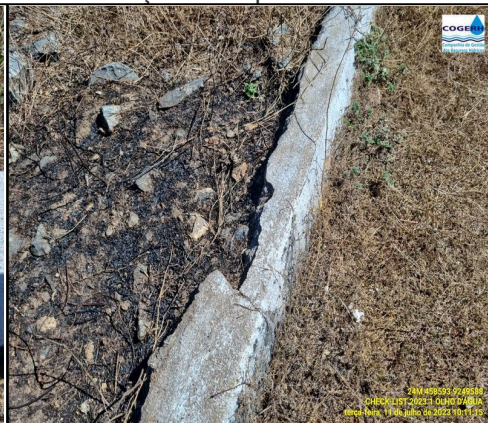
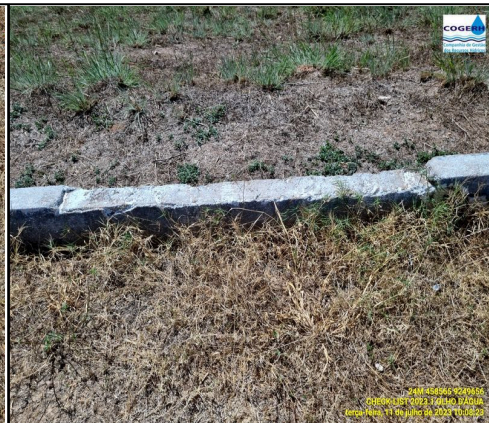
Há também rachaduras e trechos quebrados em sua extensão. As trincas dos encontros com os drenos possivelmente ocorreram com a retração do concreto no período da construção como também o deslocamento de animais no coroamento e taludes pode ter afetado esse meio-fio. A anomalia não traz consequências para a segurança da barragem, mas pode ser entendida como descaso e má conservação.

Essa anomalia permaneceu constante em relação ao período anterior.
