GERÊNCIA DO CRATO

RELATÓRIO DE INSPEÇÃO DE SEGURANÇA REGULAR

Barragem Olho d'Água

Setembro/2023

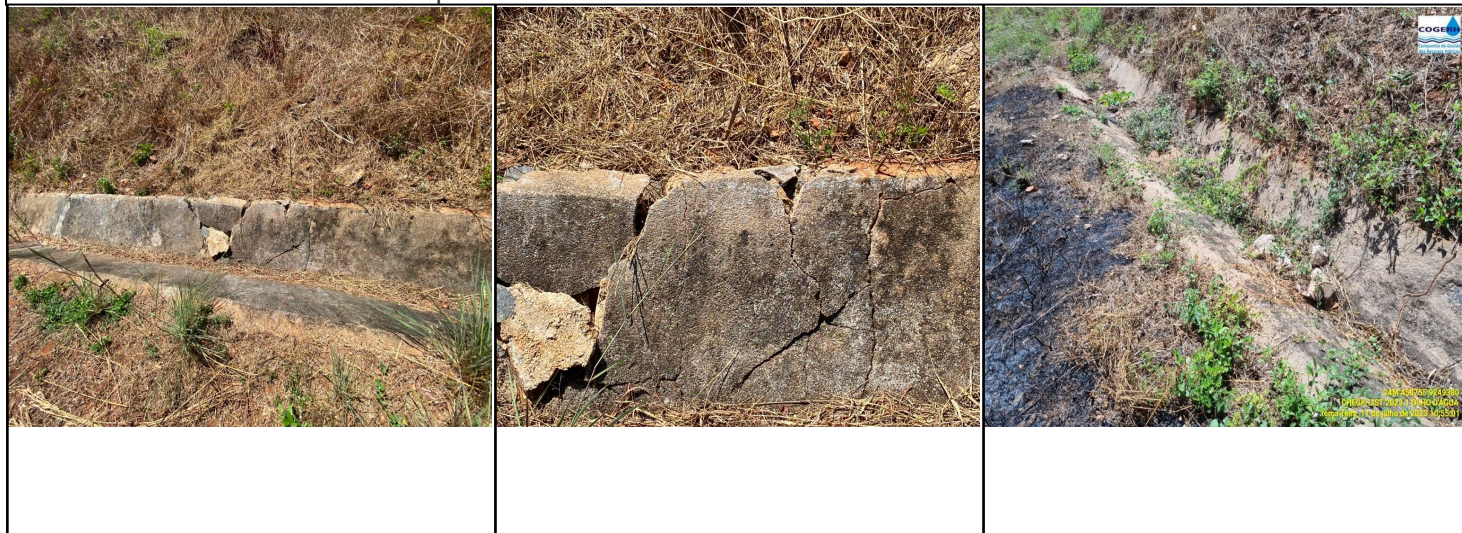
- Foi identificada a deterioração de algumas das canaletas de drenagem e na ombreira direita está quebrada. A canaleta maior da ombreira direita foi quebrada pela máquina durante a obra dos drenos invertidos. A falta de fornecimento de materiais e ferramentas suficientes e continuamente para manutenção das canaletas, como cimento por exemplo, não permitiu a solução a anomalia. O desgaste e as obstruções ocorreram com o carreamento de material para dentro das calhas e também pela exposição as intempéries ao longo dos anos sem manutenção. Como consequência, há o comprometimento da drenagem das águas pluviais. Em maior proporção essa anomalia pode colaborar com erosões no talude, já que a função há possibilidade de surgimento de caminhos preferenciais da água por meio das rachaduras nas canaletas. Essa anomalia permaneceu constante.

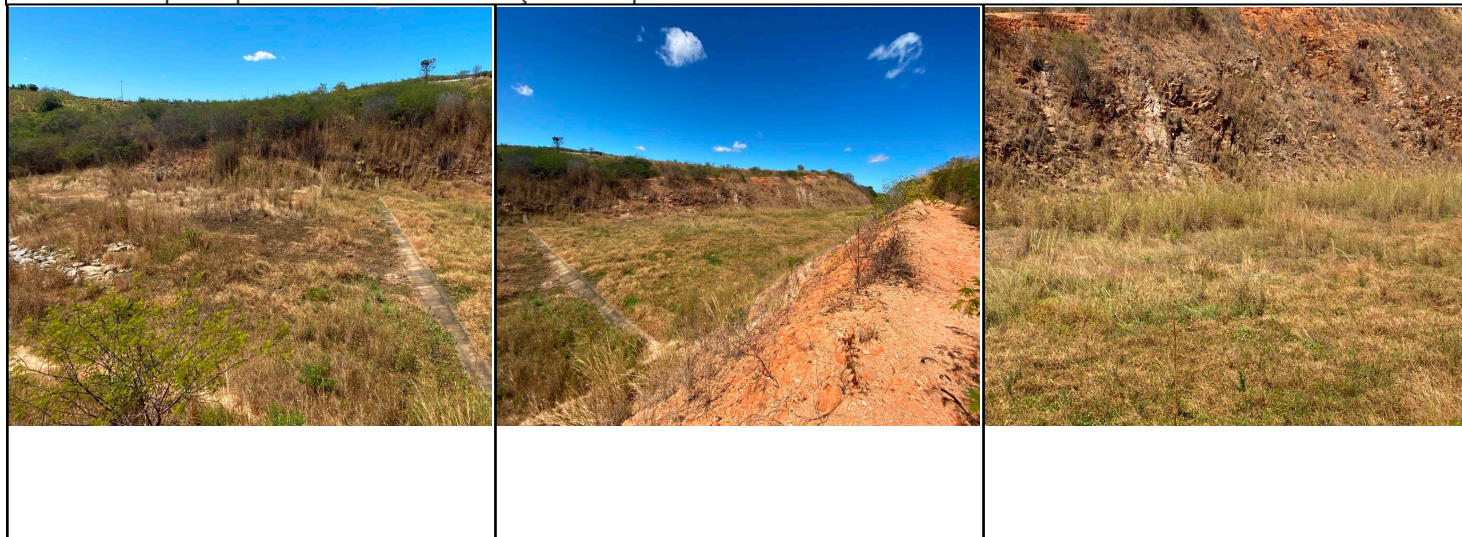
Há possibilidade também da formação de erosões devido ao enraizamento da vegetação. A anomalia foi identificada pela primeira vez em relação ao período anterior.

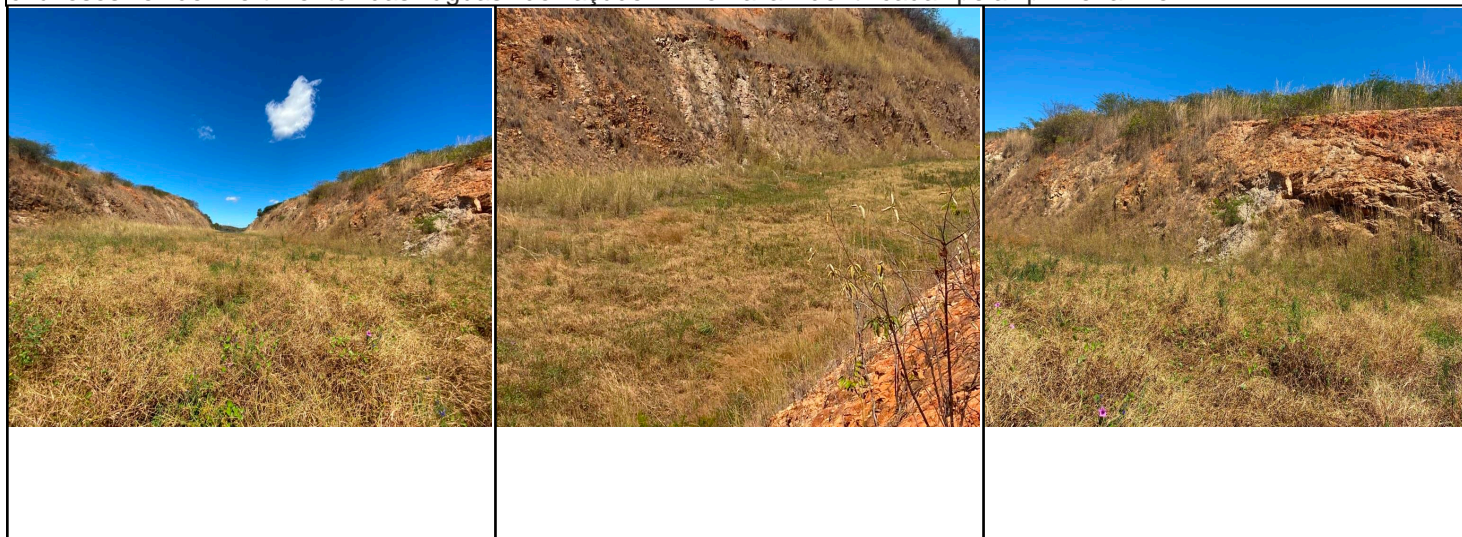
- Houve escorregamentos no talude superior aos canais de aproximação e restituição. No sangradouro, existem canaletas na parte superior dos taludes dos canais de aproximação e restituição. Foram avaliadas nesse item. Devido à ausência de um item específico para as erosões nas ombreiras e o descalçamento das suas canaletas, utilizamos esse item para monitorar essas canaletas. As canaletas estão quebradas e há erosões que criaram uma vala lateral a elas. A erosão ocorreu devido à grande quantidade de escoamento das águas pluviais nessas áreas do topo dos canais para o tamanho reduzido das canaletas. Possivelmente, o projeto das canaletas não previu vazões de escoamento provenientes das chuvas tão elevadas. O aumento dessas erosões, em estado de sulcos já formados, ocasiona a formação de ravinas e voçorocas que podem afetar essas encostas dos canais do sangradouro, influenciando nos escoamentos em períodos chuvosos e de vertimento das águas do açude. Anomalia identificada pela primeira vez.

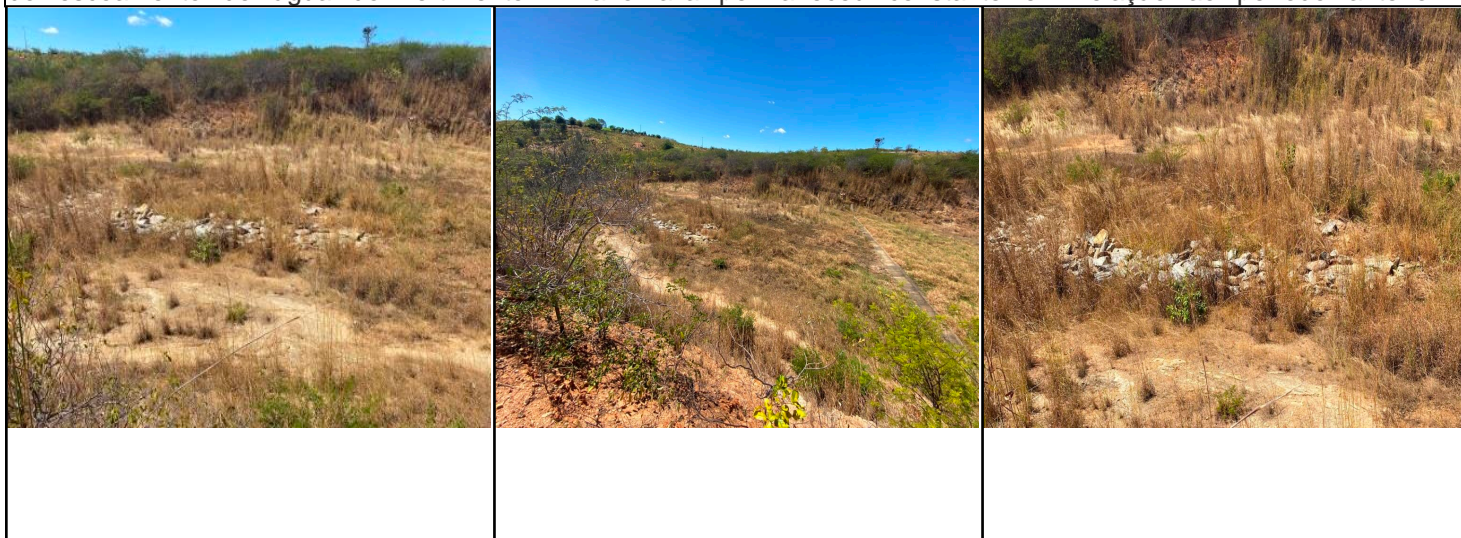
- Foi constatada a ocorrência de uma erosão regressiva no canal de restituição do sangradouro. Essa erosão é permanente e ocorreu devido ao ciclo de vertimento da estrutura do sangradouro. Com o inverno atípico e acima do normal no ano de 2004 o canal de restituição sofreu uma grande erosão por conta do curto período porém intenso da lâmina de vertimento do açude. Essa anomalia já foi estabilizada com a execução do enrocamento com rocha na seção plana das erosões, mas deve ser mantida em monitoramento devido ao porte. Depois das correções, não houve grandes avanços da anomalia, contudo não existiu vertimento/escoamento no sangradouro nos últimos anos nesse açude. A erosão regressiva pode afetar toda a estrutura do sangradouro, estrutura da soleira, muros ala e os próprios canais de aproximação e restituição. Há possibilidade de criação de uma grande ravina no sentido contrário ao fluxo do escoamento de água do vertimento. A anomalia permaneceu constante em relação ao período anterior.

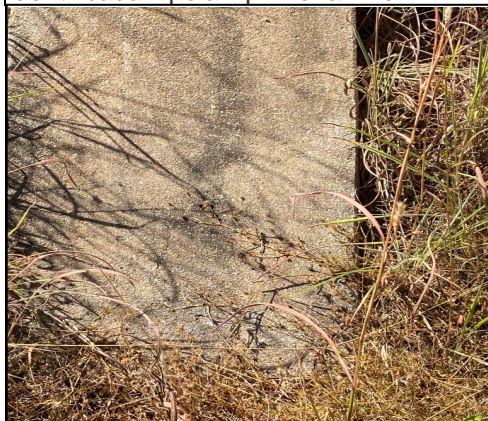
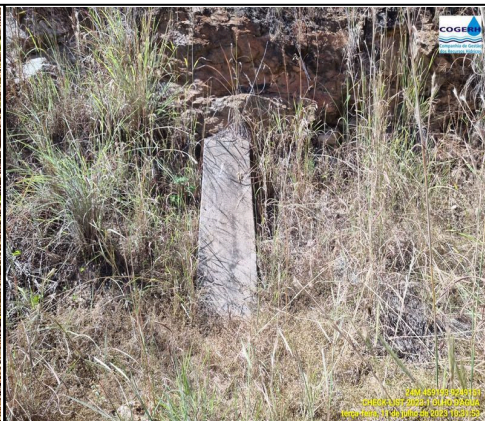
- Foi constatada a ocorrência de sinais de deterioração da superfície do concreto do cordão de fixação do sangradouro. O aparecimento dessa anomalia está diretamente relacionado com a grande exposição às intempéries ao longo dos anos, solo, temperatura e ação dos ventos. Este tipo de anomalia em situações mais críticas pode gerar outros problemas como trincas, e exposição da ferragem, por exemplo. Na situação atual, transmite a sensação de insegurança, descaso e má conservação da estrutura. Anomalia identificada pela primeira vez.

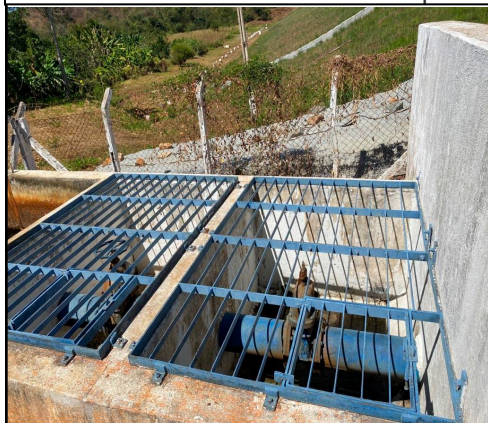
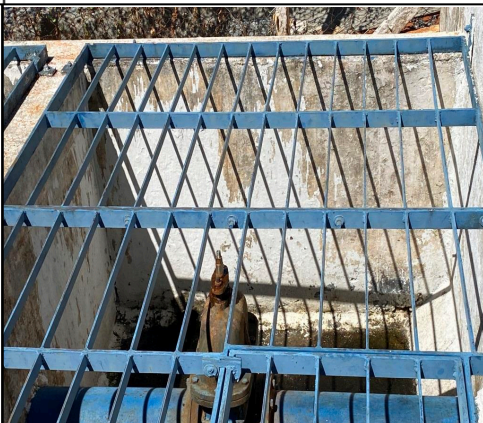
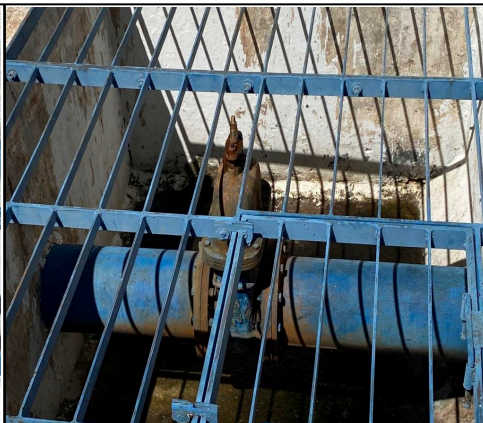
- Foi identificada a falta de drenagem na caixa de válvulas com acúmulo de água no piso em período chuvoso ou se houver vazamento nos dispositivos de controle. Possivelmente, o projeto da estrutura de saída não previu a construção e/ou concepção de um sistema de drenagem para a caixa de válvulas que fica exposta a intempéries. A deficiência da drenagem causa acúmulo de água na caixa, possibilitando aceleração da oxidação, dificuldades de operação e de manutenção dos equipamentos hidromecânicos. Essa anomalia foi identificada pela primeira vez.

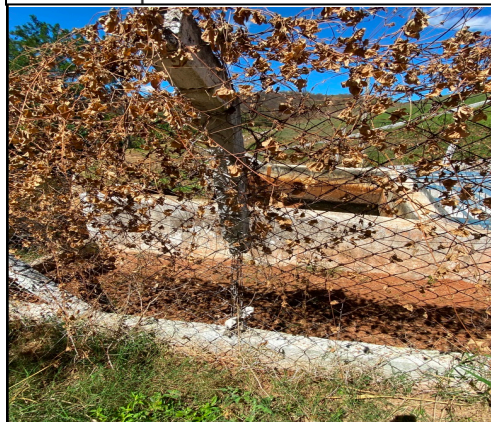
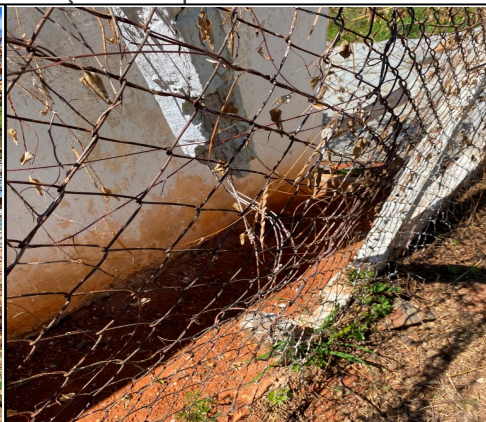
- Foi visualizada que a cerca de proteção se encontra com algumas estacas com muitas rachaduras, deterioração e algumas quebradas, faltando partes da estaca para sustentação da cerca. Outro problema também identificado é que o acesso interno a estrutura é bastante desfavorável a quem realiza a inspeção de segurança com também para a manutenção dada pelo AGIR. Não há fornecimento contínuo do material necessário para manutenção, como tintas, vernizes, arames, britas e algumas vezes cimento. A deficiência da manutenção da cerca de proteção afeta a facilidade de acesso à estrutura devido às aberturas existentes ou possibilidade de aumentar esses espaços na cerca, permitindo entrada ao local e possíveis danos maiores ou manobras dos equipamentos que fazem parte da estrutura de saída protegidos pela

cerca. Além disso, a falta de preservação da estrutura pode aparentar descaso e má conservação. Essa anomalia permaneceu constante em relação ao período anterior.

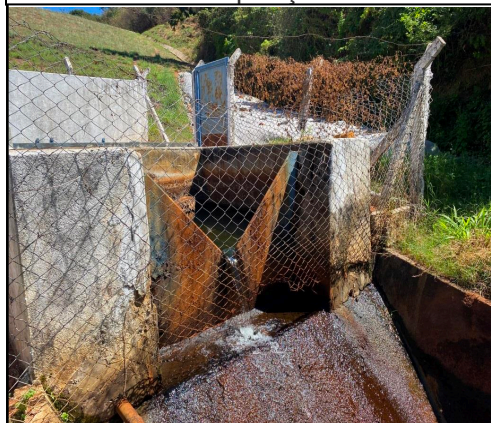
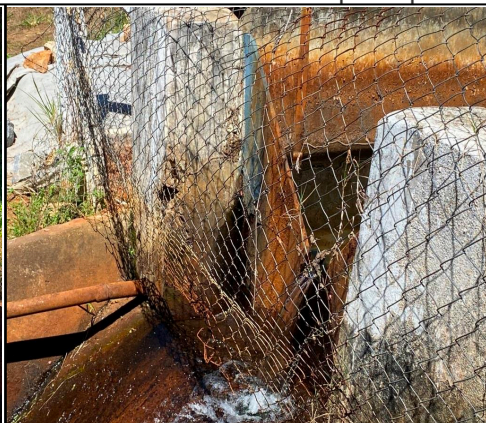
- Foi identificada uma corrosão devido à oxidação da placa metálica vertedora e medidora de vazão da estrutura de saída. A falta de manutenção devido à ausência do fornecimento de tinta adequada ou até mesmo qualquer tipo de pintura afetou a proteção contra corrosão da placa metálica. Além disso, o contato constante com a água acelerou esse processo de oxidação. Nesse caso, pode ocorrer a perfuração da placa metálica devido à fragilidade causada no processo oxidativo, criando vazios (vazamentos), prejudicando a liberação de água de maneira adequada sem prejuízos a outras partes da estrutura como também dificulta o controle da vazão de saída na estrutura vertedora. Outra consequência é a ação da água na área externa da estrutura de concreto da caixa onde há o vertimento, aumentando os danos e acelerando o surgimento de defeitos e exposição da armadura. Anomalia identificada pela primeira vez.

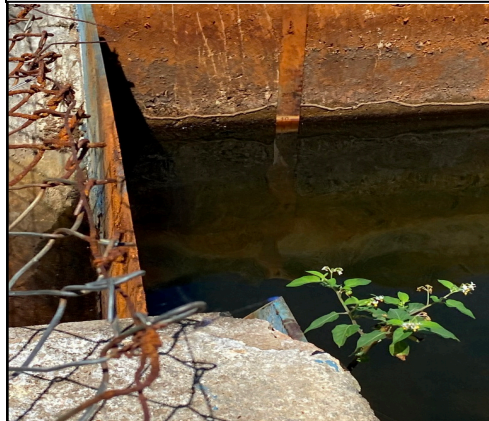
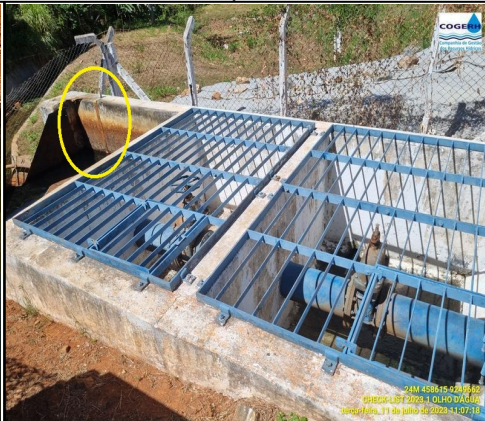
devido à fragilidade causada no processo oxidativo, criando vazios (vazamentos), prejudicando a liberação de água de maneira adequada sem prejuízos a outras partes da estrutura como também dificulta o controle da vazão de saída na estrutura vertedora. A anomalia permanece constante.
