GERÊNCIA DO CRATO

RELATÓRIO DE INSPEÇÃO DE SEGURANÇA REGULAR

Barragem Rosário

Setembro/2023

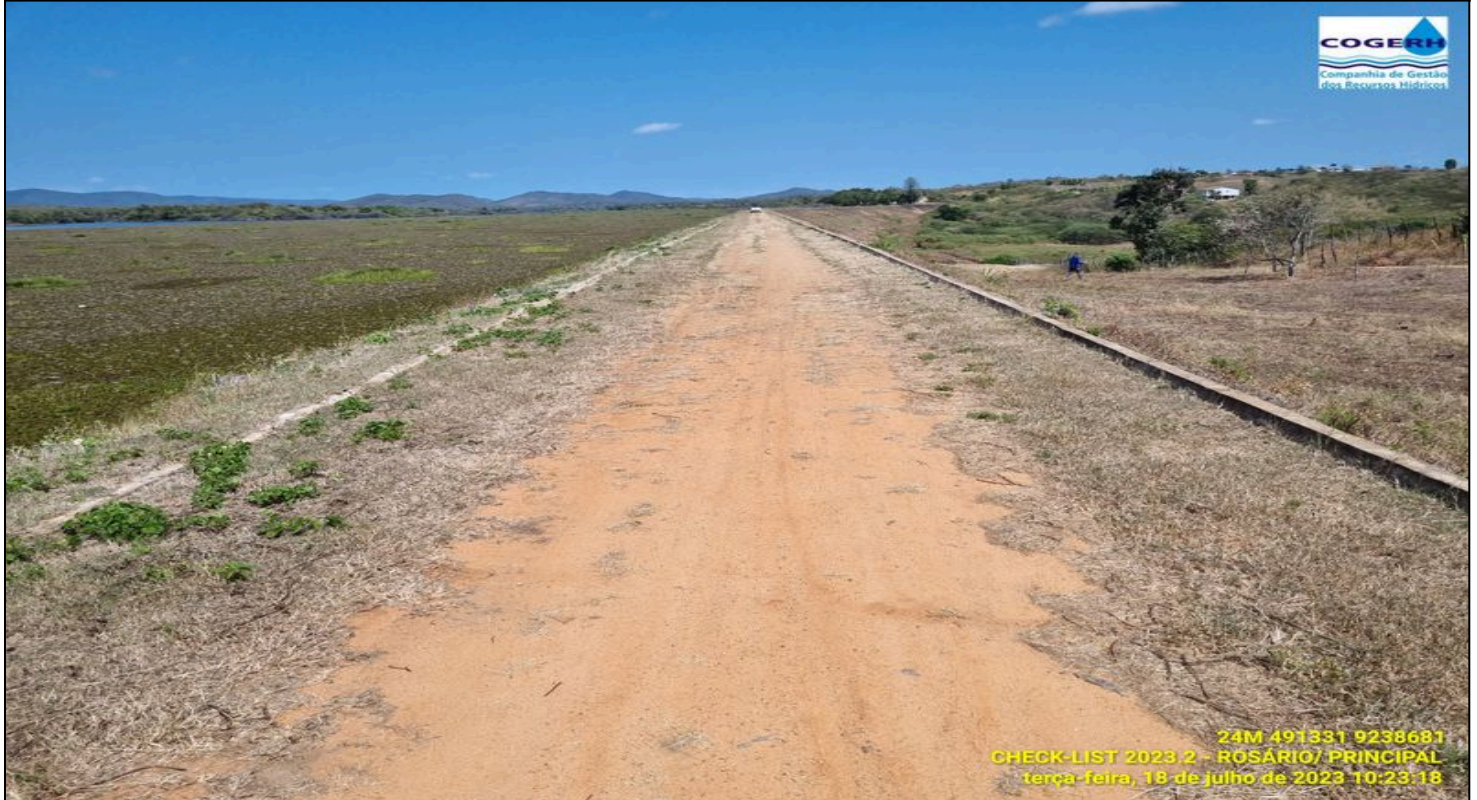
A.1 - Infraestrutura Operacional

Falta ou deficiência de cercas de proteção e mata-burro

As cercas de proteção são importantes para orientação e definição dos limites institucionais no tocante a poligonal indenizada e as áreas de preservação permanente, APP. Já os mata-burros tem a função exclusiva de limitar o acesso de animais a essas áreas. Foi verificado que não há cercas em alguns locais nem mata-burros na barragem Rosário. É necessária a execução do cercamento pelo menos nas áreas mais acessíveis como as estruturas dos taludes das paredes auxiliares e sangradouro. Tais dispositivos são importantes, pois trazem segurança para o reservatório. Aparentemente existiu deficiência no projeto técnico de construção da barragem que não previu a instalação de cercas em todas as localidades e mata-burro pelo empreendedor, havendo a necessidade da contratação de empresa especializada para construção dessas estruturas. Essa falta pode trazer consequências judiciais para COGERH em caso de acidentes na área da barragem. Essa anomalia se manteve constante.

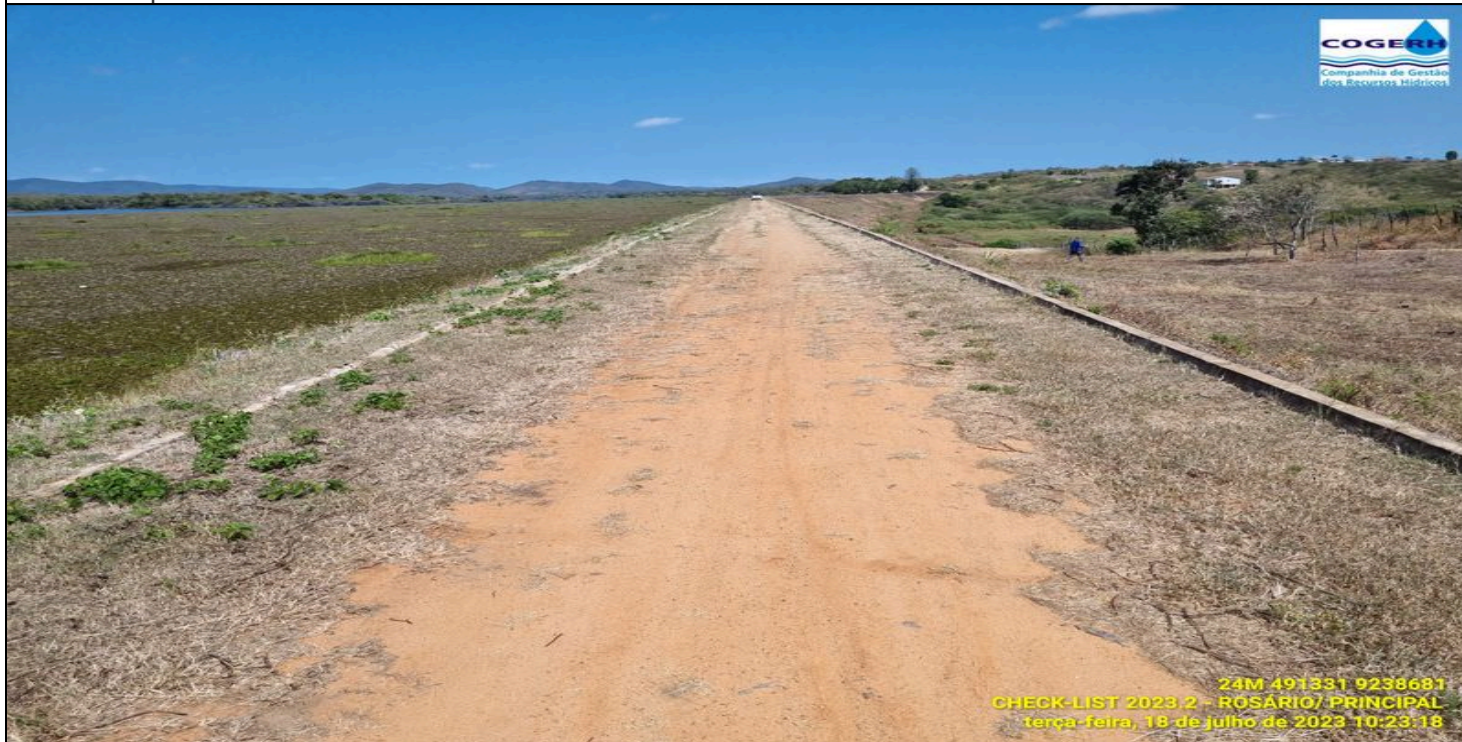
A.1 - Infraestrutura Operacional

Falta ou deficiência nas placas de aviso

As placas de aviso são importantes para orientação da população local quanto ao acesso, uso, tráfego e perigos associados à barragem. Foi verificado que não há nenhuma placa de aviso na barragem. A única placa existente no açude é de proibição para lazer com indicação de área restrita ao abastecimento, contudo se encontra rasgada. É necessária a padronização e confecção das placas no âmbito de contrato específico para todas as barragens do Estado. As placas de orientação e aviso são importantes, pois trazem informações sobre o açude e identificação de locais perigosos e restrições sobre o uso e acessos. Essa falta pode trazer consequências judiciais para COGERH em caso de acidentes na área da barragem. Essa anomalia permaneceu constante.

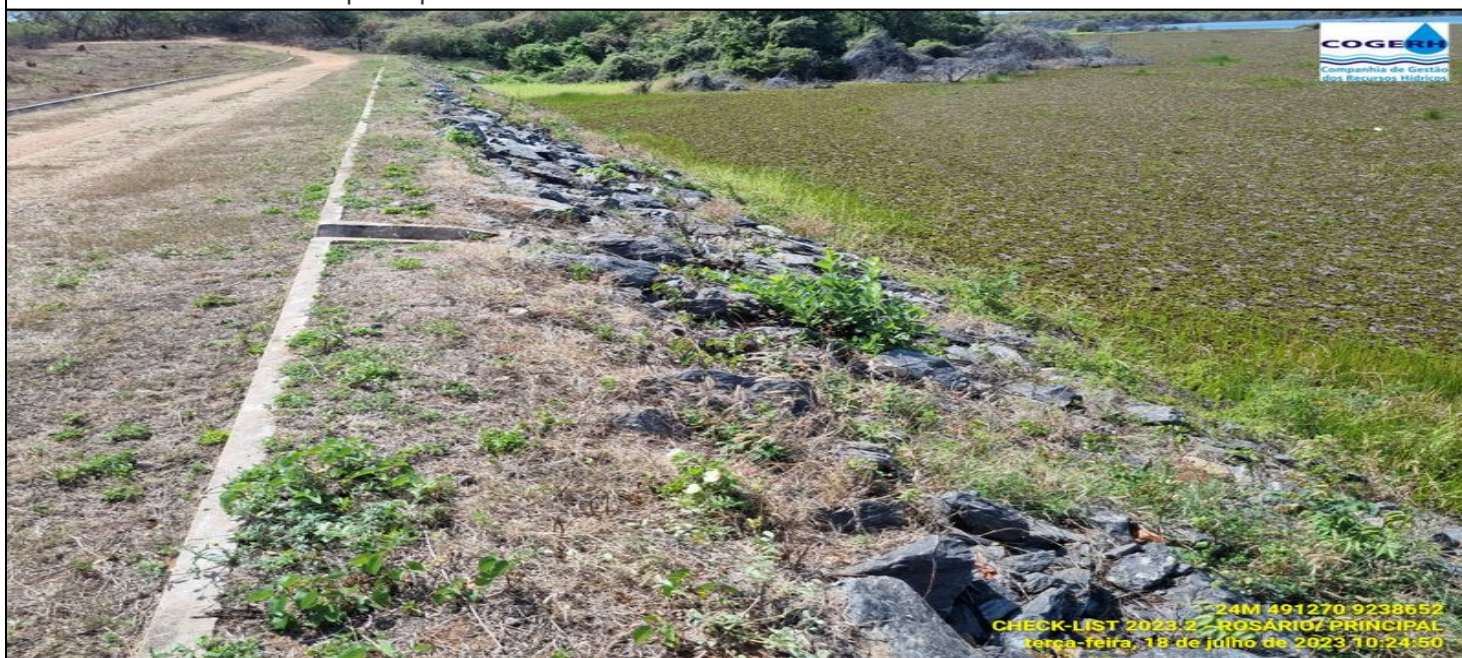
B.1.1 - Barragem de Terra - Talude de Montante

Árvores e arbustos

Foi constatada a presença de vegetação rasteira e arbustos neste talude principalmente próximo das ombreiras. Devido à extensão da barragem e a proximidade da realização da inspeção com o término das chuvas, não foi possível o AGIR manter todas as estruturas roçadas. Este tipo de anomalia dificulta a observação de possíveis outros problemas como formigueiros, cupinzeiros e buracos, por exemplo. Essa anomalia foi identificada pela primeira vez.

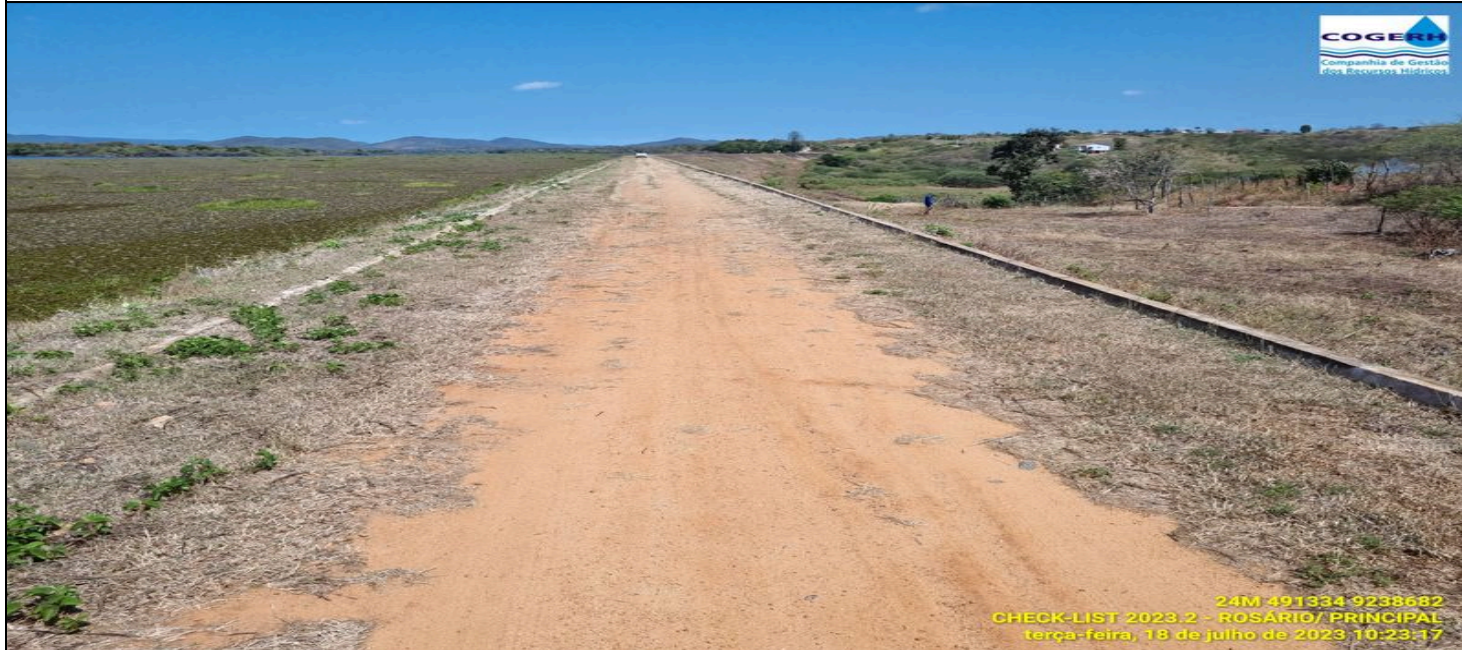
B.1.2 - Barragem de Terra - Coroamento

Afundamentos e buracos

Existem algumas regiões do coroamento próximos da ombreira com pequenos afundamentos difíceis de visualizar nas fotos. A causa dessas depressões pode ser relacionado ao tráfego de moto ou há alguma conformação do terreno. Esses afundamentos podem propiciar o acúmulo de água sobre o coroamento como também aumentar ao longo do tempo afetando o maciço do barramento. Essa anomalia foi identificada pela primeira vez.

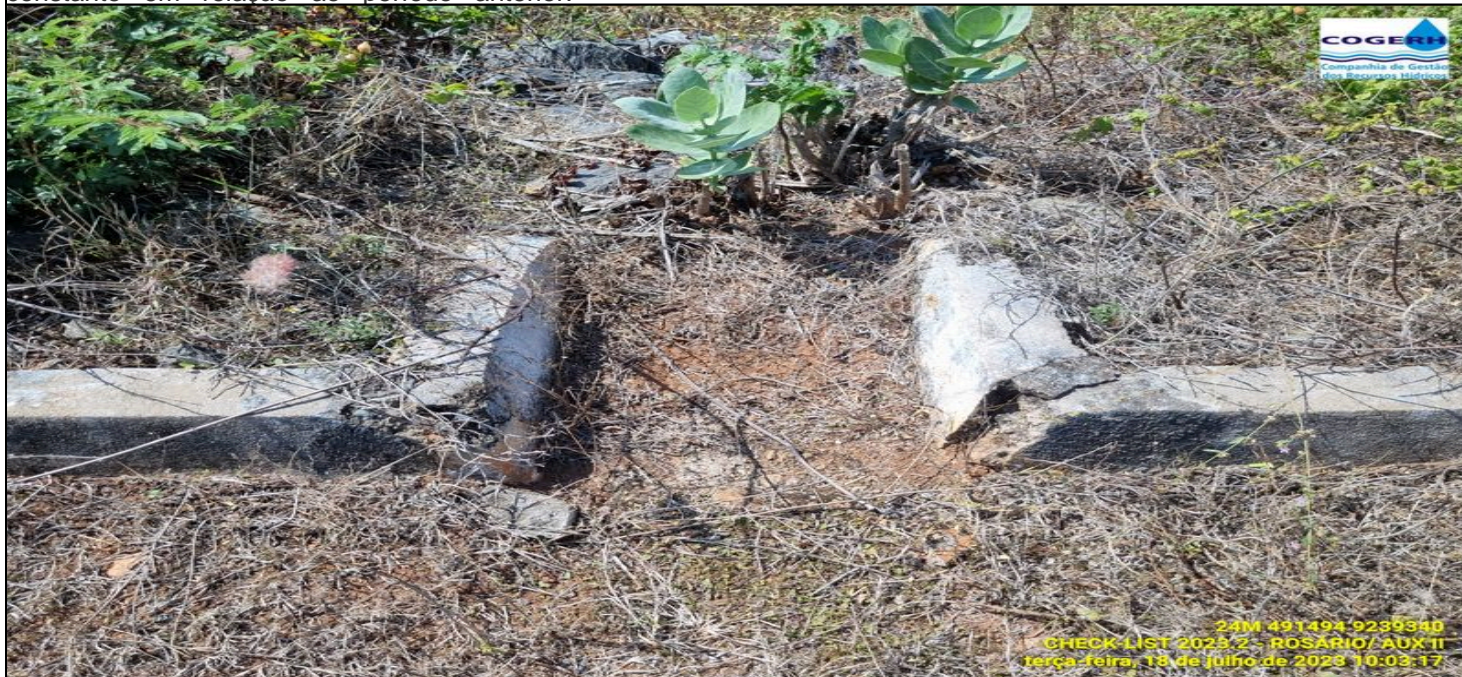
B.1.2 - Barragem de Terra - Coroamento

Defeitos na drenagem

Foi identificado algumas obstruções nos drenos. Devido à extensão da barragem e a proximidade da realização da inspeção com o término das chuvas, não foi possível o AGIR manter todas as estruturas roçadas. Esse tipo de vegetação gramínea de pequeno porte sempre está presente e aparece rapidamente mesmo após o roço manual. Este tipo de anomalia dificulta interfere no funcionamento do dreno e contribui para um desgastes do coroamento criando possíveis acúmulos de água. Essa anomalia se manteve constante em relação ao período anterior.

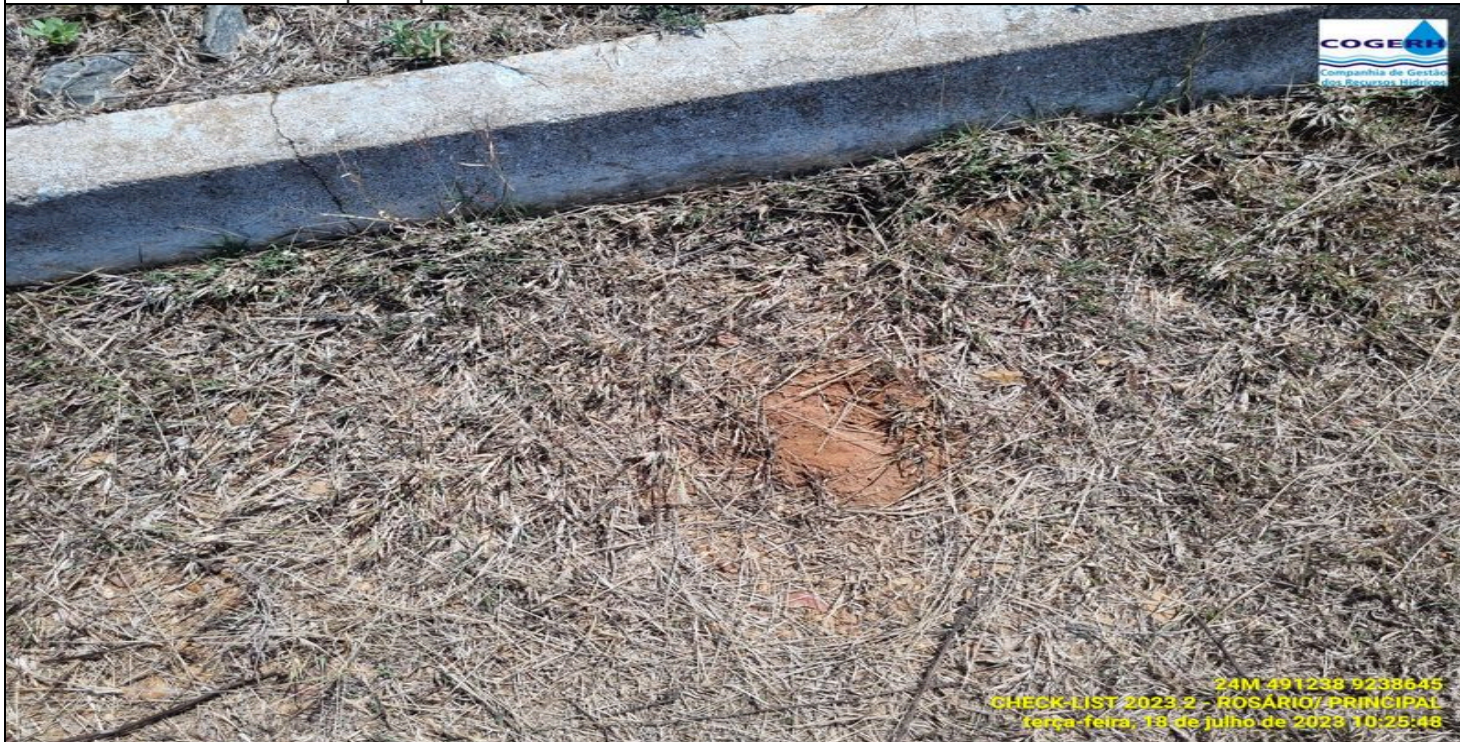
B.1.2 - Barragem de Terra - Coroamento

Formigueiros, cupinzeiros ou tocas de animais

Foram visualizados formigueiros no coroamento. Os formigueiros não apresentavam grandes formações e estavam localizados pelo tamanho do coroamento. Foi solicitado que o AGIR aplicasse o formicida para que não aumentassem de tamanho ou se espalhassem ao longo da barragem. Diante do tamanho e quantidade classificamos como insignificante, já que foi uma anomalia não generalizada. A causa principal do aparecimento é a falta da manutenção com remoção de vegetação em locais que não se via o formigueiro ou a formação dos formigueiros sem a remoção imediata quando encontrado. A consequência é a criação de caminhos preferenciais da água com possíveis erosões futuramente nas regiões com os formigueiros. A anomalia foi identificada pela primeira vez.

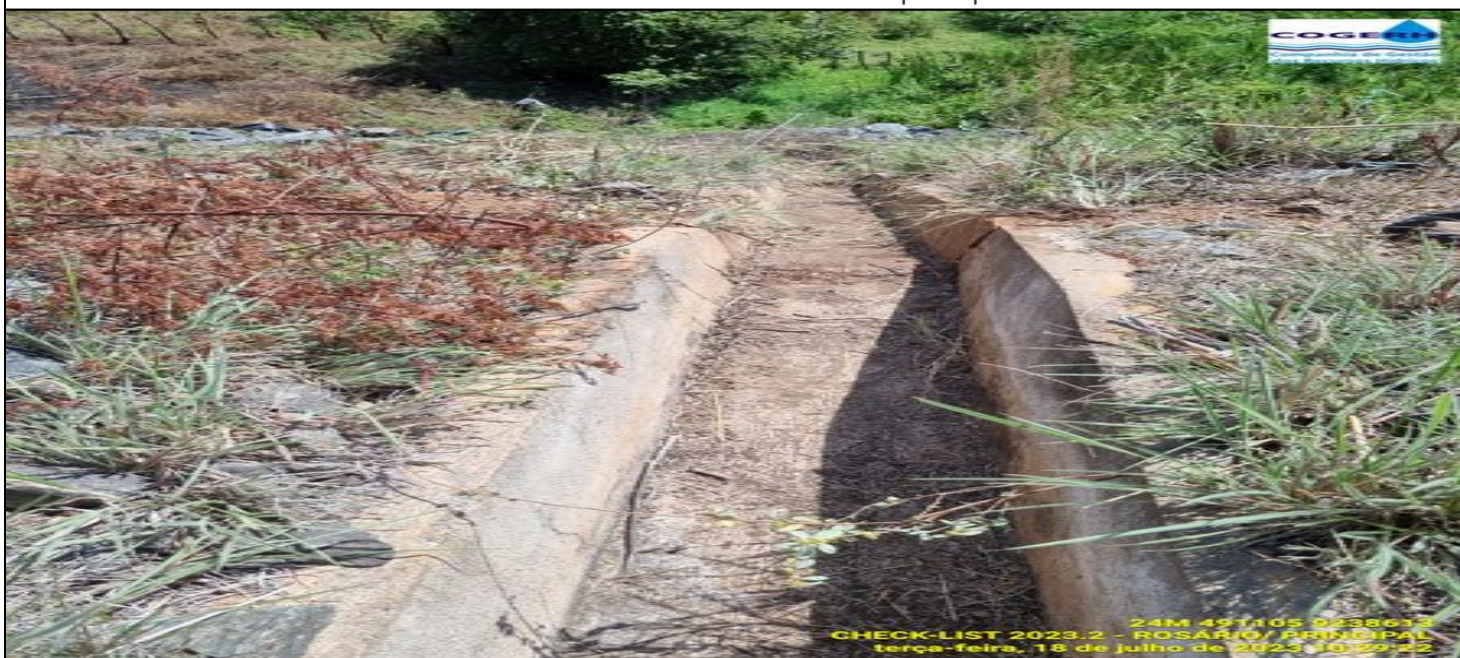
B.1.3 - Barragem de Terra - Talude de Jusante

Árvores e arbustos

Há regiões do talude com alguns arbustos pequenos. Parte do talude apresenta vegetação rasteira. Devido à extensão da barragem e a proximidade da realização da inspeção com o término das chuvas, não foi possível o AGIR manter todas as estruturas roçadas. Este tipo de anomalia dificulta a observação de possíveis outras como formigueiros, cupinzeiros, buracos, por exemplo, bem como a formação de erosão localizada devido ao enraizamento. Essa anomalia foi identificada pela primeira vez.

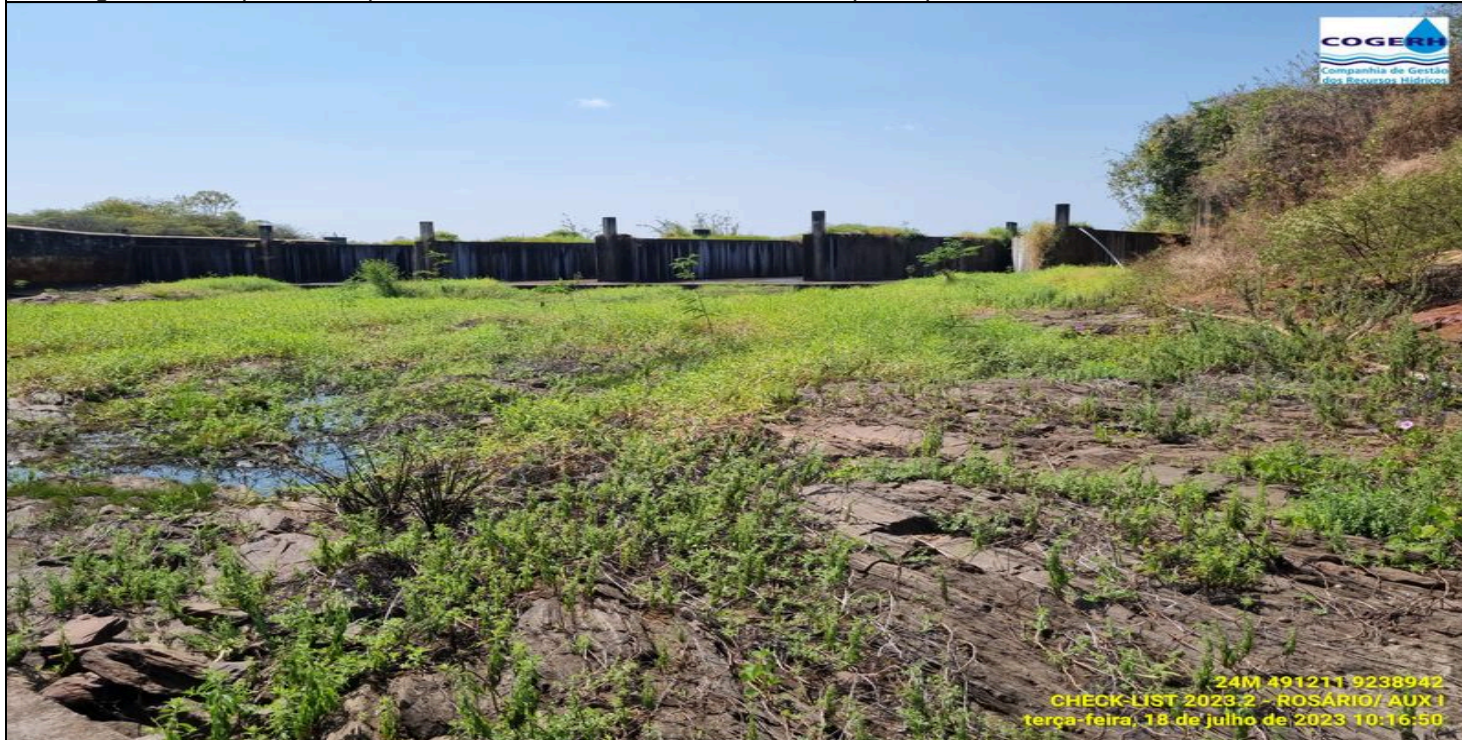
C.1 - Vertedouro - Canais de Aproximação e Restituição

Árvores e arbustos

Foi constatada a presença de gramíneas de pequeno porte no canal de restituição logo após a estrutura de concreto que existe após a soleira do tipo labirinto do sangradouro. Contudo é uma vegetação insignificante que não afeta o escoamento que venha a existir no canal. Possivelmente surgiu após o final das chuvas e quando cessou a sangria. Devido à extensão da barragem e a proximidade da realização da inspeção com o término das chuvas, não foi possível o AGIR manter todas as estruturas sem vegetação. Além disso, ainda há água nessa região devido ao tempo que o açude esteve vertendo esse ano. Este tipo de anomalia dificulta a observação de possíveis outros problemas como erosões, obstruções ou escorregamentos, por exemplo. Essa anomalia foi identificada pela primeira vez.

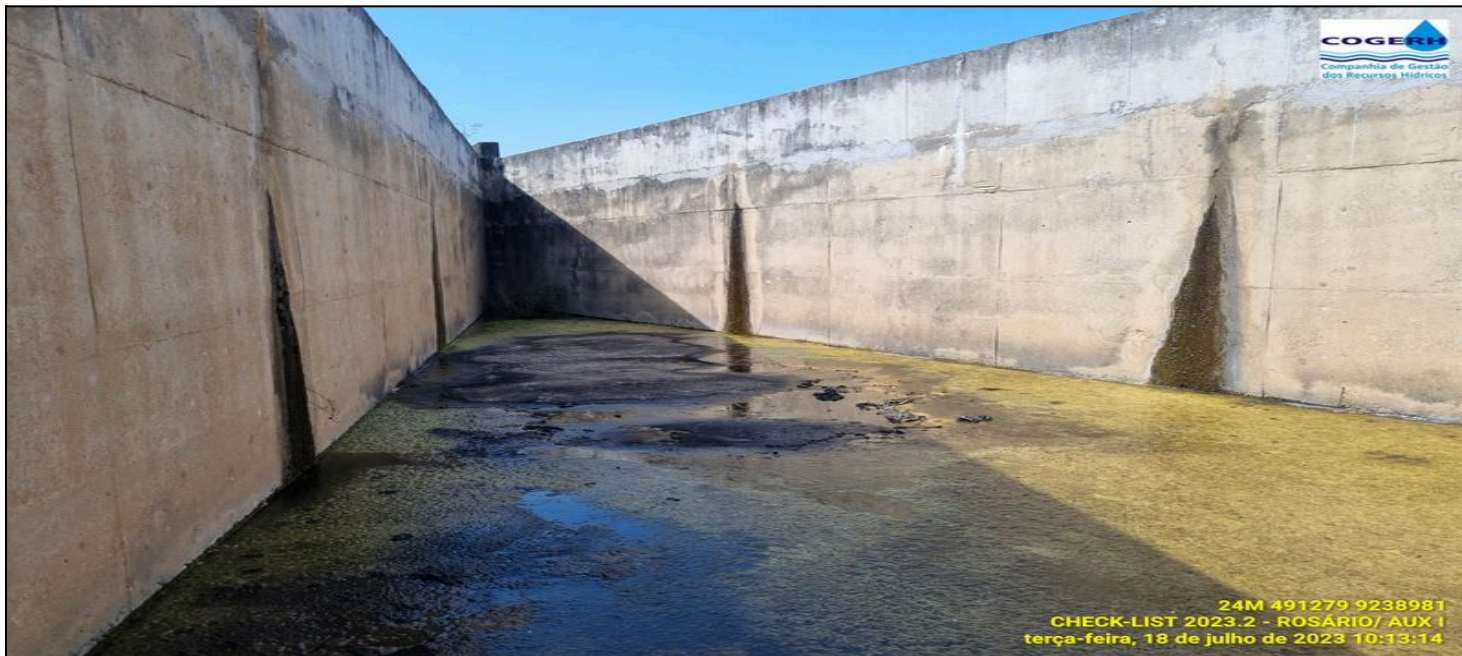
C.2 - Vertedouro - Estrutura Fixação da Soleira

Rachaduras ou trincas no concreto

Foram constatadas a presença de rachaduras e trincas no concreto da estrutura com percolação de água nesses locais (vazamentos). Esse tipo de anomalia está relacionada com a grande exposição às intempéries ao longo dos anos sem manutenções preventivas ou corretivas. Além disso, existe a ação da água nos períodos que a barragem está com seu volume máximo, chegando até a soleira e até mesmo vertendo. Essa anomalia pode aumentar de proporção principalmente porque o açude esteve com seu volume máximo nos últimos anos com vertimento da água através da soleira. O aumento dessas rachaduras pode reduzir a resistência do concreto, expor e oxidar a ferragem e numa situação mais crítica há possibilidade de ruptura da parede da soleira com rachaduras ou buracos em grandes dimensões. Essa anomalia foi identificada pela primeira vez.

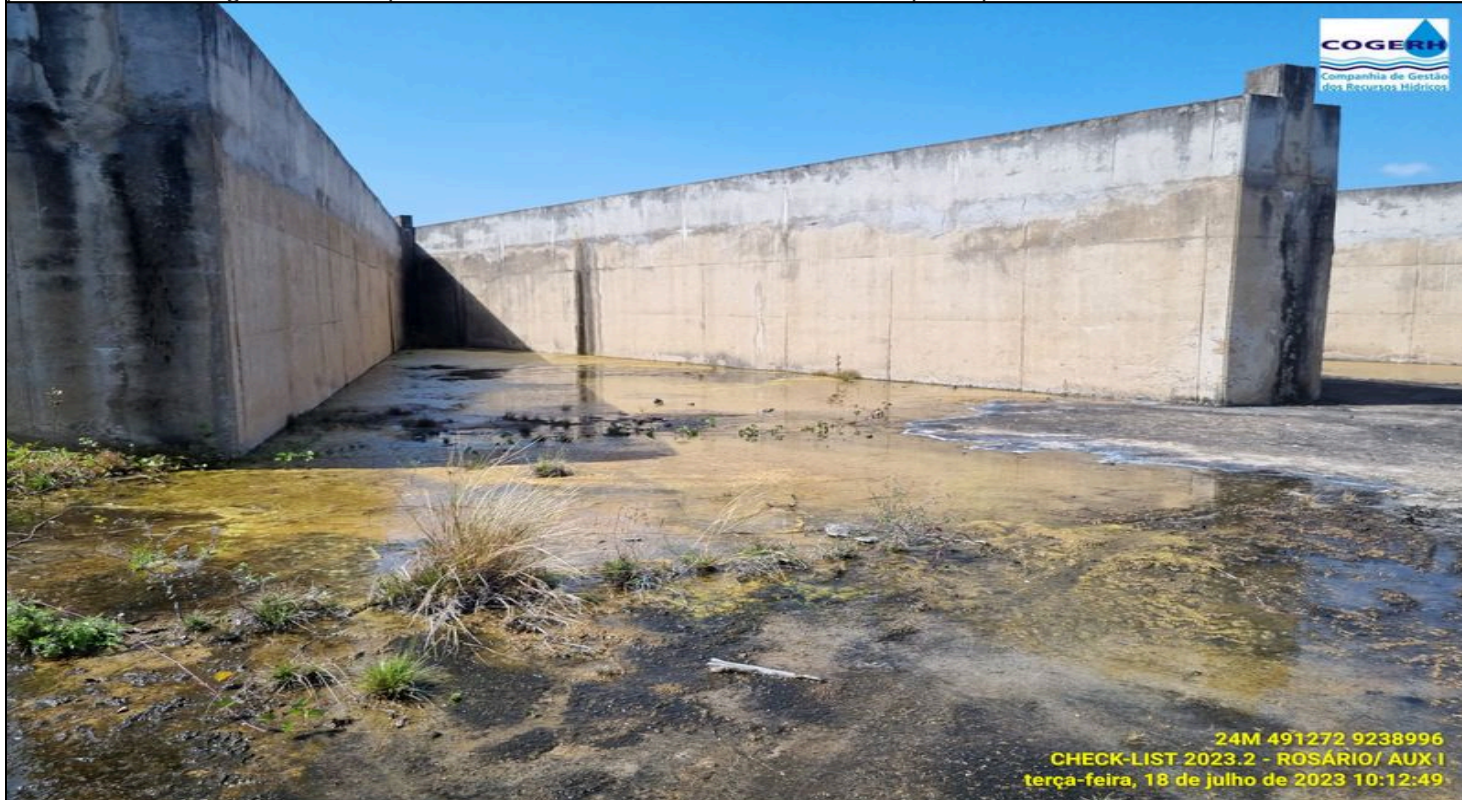
C.2 - Vertedouro - Estrutura Fixação da Soleira

Deterioração da superfície do concreto

O concreto apresenta sinais de lixiviação e até mesmo deslocamento em alguns locais da estrutura de fixação da soleira. Devido às intempéries (variação de temperatura, vento, chuva, entre outros), do próprio solo (condições geológicas) que envolve a soleira, escoamento ou acumulação da água nos canais de aproximação e restituição, existe a deterioração da superfície da estrutura como também possibilita a formação de mais fissuras, trincas e rachaduras. Além disso, existe a ação da água nos períodos que a barragem está com seu volume máximo, chegando até a soleira e até mesmo vertendo. Essa anomalia pode aumentar de proporção principalmente porque o açude esteve com seu volume máximo nos últimos anos com vertimento da água através da soleira. A deterioração da superfície do concreto pode facilitar a exposição da ferragem e até maiores danos através do surgimento de outras rachaduras, iniciado após o processo de desgaste da superfície. Essa anomalia foi identificada pela primeira vez.

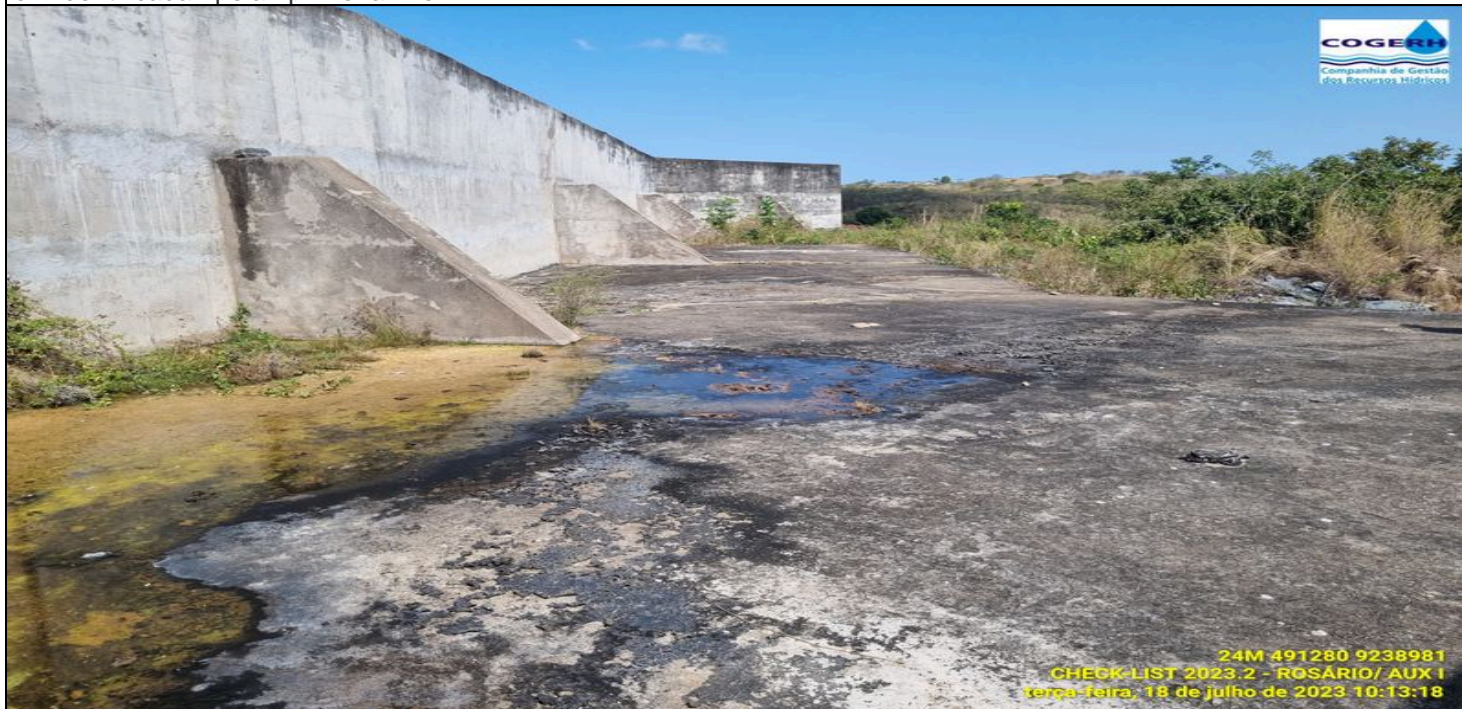
C.4 - Vertedouro - Muros Ala

Deterioração da superfície do concreto

O muro ala apresenta sinais de deterioração no concreto de sua estrutura principalmente na parte inferior. A deterioração da estrutura ocorreu devido às intempéries. A situação atual não traz riscos a estrutura, é apenas um comprometimento estético, não afetando segurança da barragem. Contudo, transmitem as pessoas a sensação de insegurança, descaso, má conservação e redução de durabilidade da estrutura. Em casos mais críticos de deterioração, possibilita a formação de fissuras, trincas e rachaduras, podendo expor a ferragem, permitindo o surgimento de erosões na fundação e nos contatos da estrutura. Essa anomalia foi identificada pela primeira vez.

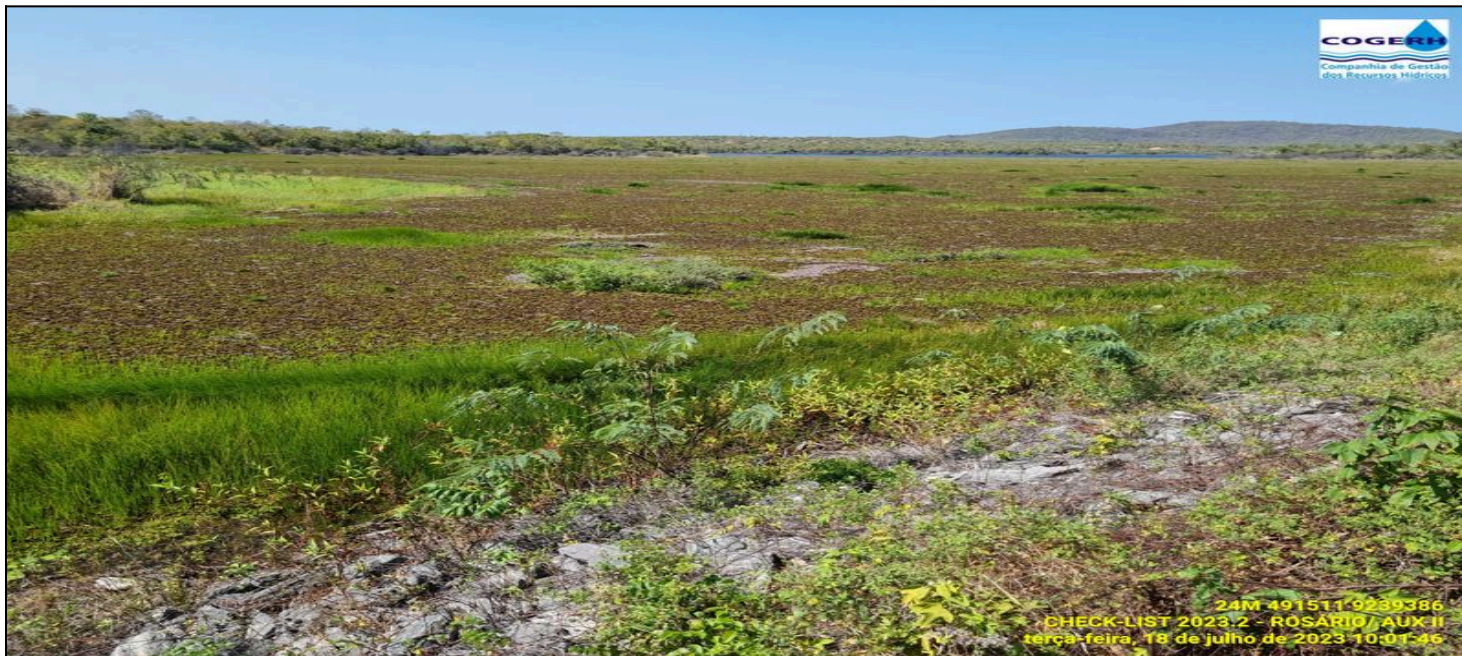
D.1 - Reservatório

Indícios de má qualidade da água

Foi constatada a presença de vegetação aquática excessiva na bacia hidráulica próxima ao talude e ao sangradouro na barragem principal, que também pode ser indicado como indício de má qualidade de água. O excesso de vegetação aquática pode ser ocasionado devido ao lançamento de compostos de nitrogênio e fósforo que são presentes na matéria orgânica de efluentes. A consequência da supernutrição das águas é o aumento da biomassa, redução da aeração (aumento do consumo de oxigênio), possíveis mortes de organismos sensíveis a baixa taxa de oxigênio dissolvido, aumento da matéria orgânica disponível, possibilitando cada vez mais o crescimento e proliferação da vegetação aquática por todo o reservatório. Essa situação compromete (degradando) a qualidade de água do reservatório, impedindo usos como o abastecimento humano em casos mais críticos. Essa anomalia foi identificada pela primeira vez.

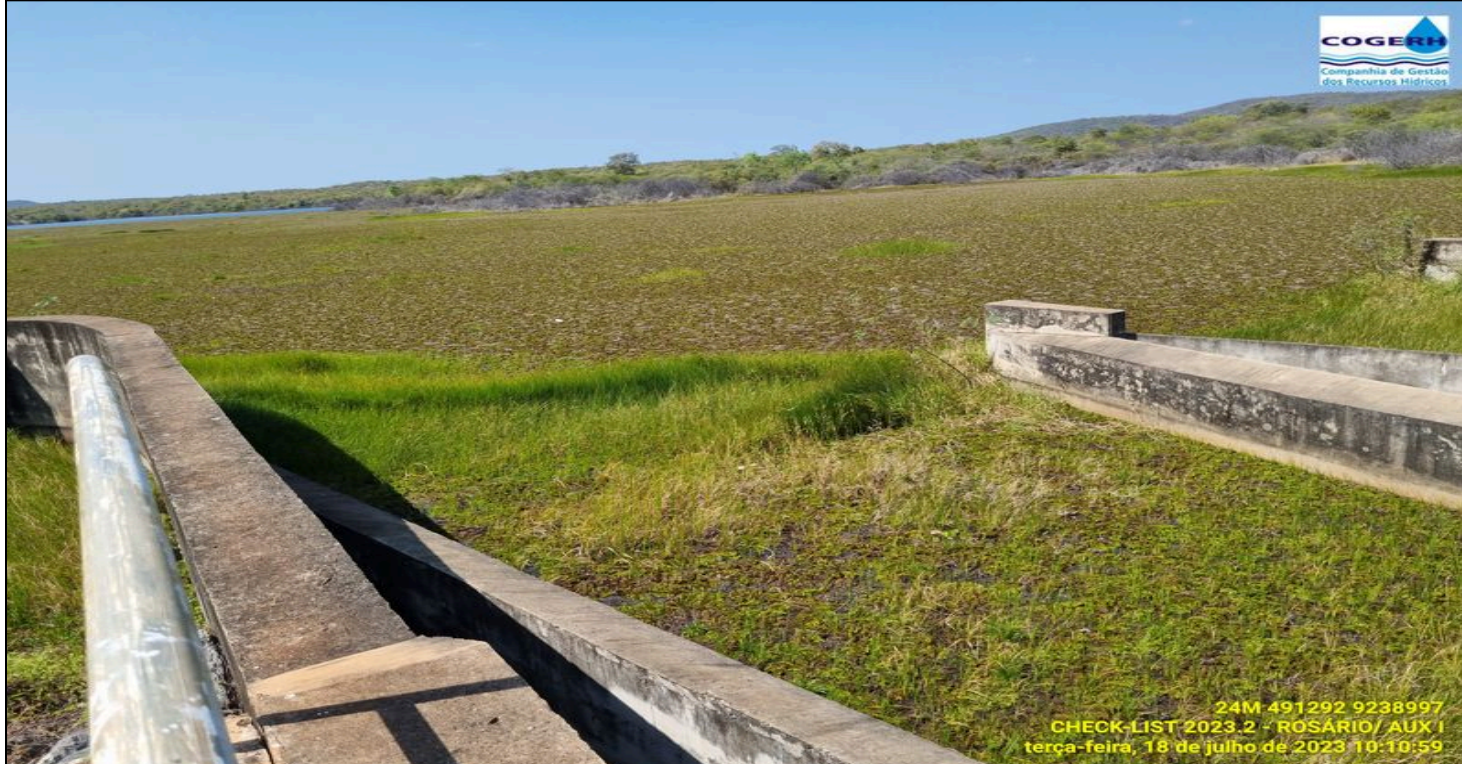
D.1 - Reservatório

Existência excessiva de vegetação aquática (macrófitas)

Foi constatada a presença de vegetação aquática excessiva na bacia hidráulica próxima ao talude e ao sangradouro na barragem principal, que também pode ser indicado como indício de má qualidade de água. O excesso de vegetação aquática pode ser ocasionado devido ao lançamento de compostos de nitrogênio e fósforo que são presentes na matéria orgânica de efluentes. A consequência da supernutrição das águas é o aumento da biomassa, redução da aeração (aumento do consumo de oxigênio), possíveis mortes de organismos sensíveis a baixa taxa de oxigênio dissolvido, aumento da matéria orgânica disponível, possibilitando cada vez mais o crescimento e proliferação da vegetação aquática por todo o reservatório. Essa situação compromete (degradando) a qualidade de água do reservatório, impedindo usos como o abastecimento humano em casos mais críticos. Essa anomalia foi identificada pela primeira vez.

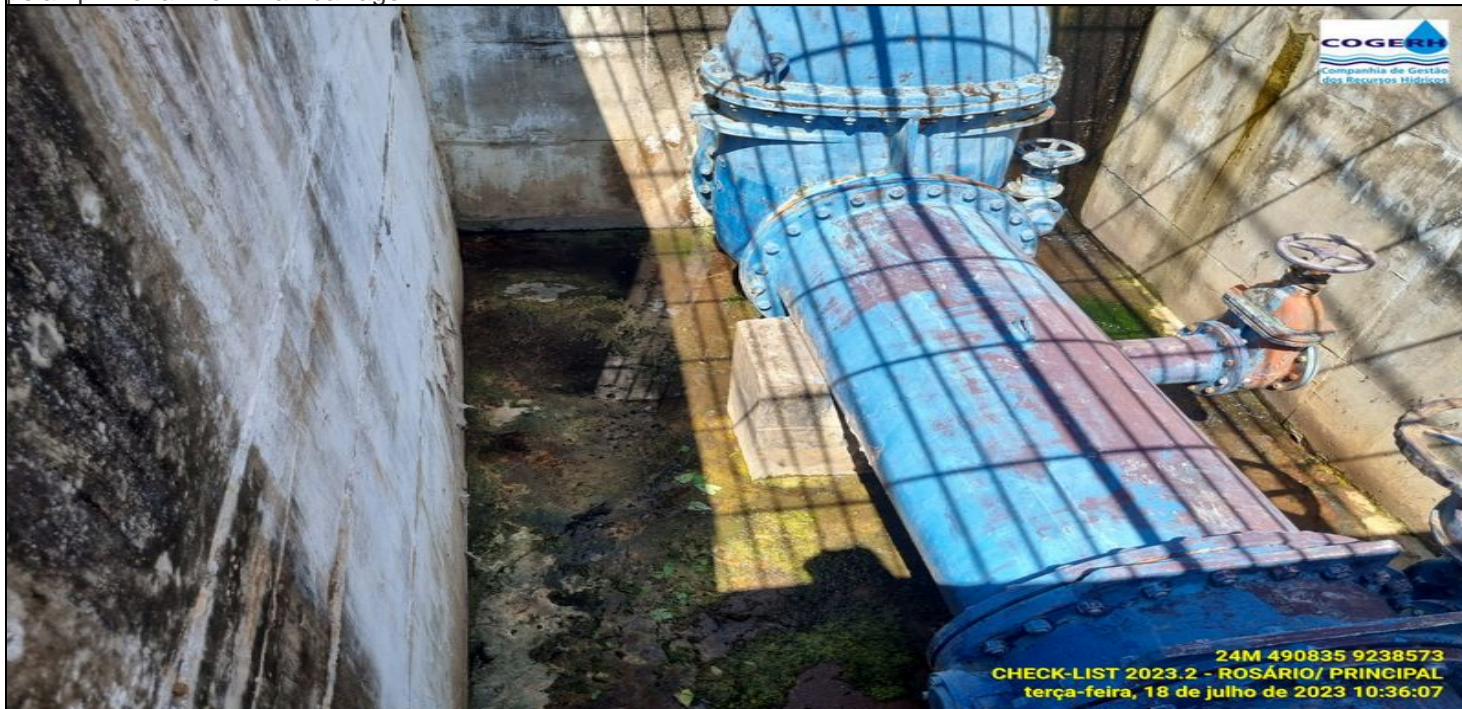
H.1 - Estrutura de Saída

Surgências de água no concreto

Há surgências de água no concreto da parte interna da caixa de válvulas. Possivelmente a água têm origem do solo no entorno da estrutura já que o concreto está em contato direto. Essas águas podem ser provenientes de percolação da barragem, como também de chuvas que ocorreram durante o mês da visita. A estrutura de saída principalmente o local de surgência pode ter aumento no acúmulo de água dentro da caixa de válvulas como também o aparecimento de rachaduras que comprometem o concreto, podendo romper. Além disso, pode facilitar a oxidação dos dispositivos de controle. Essa anomalia foi identificada pela primeira vez na barragem.

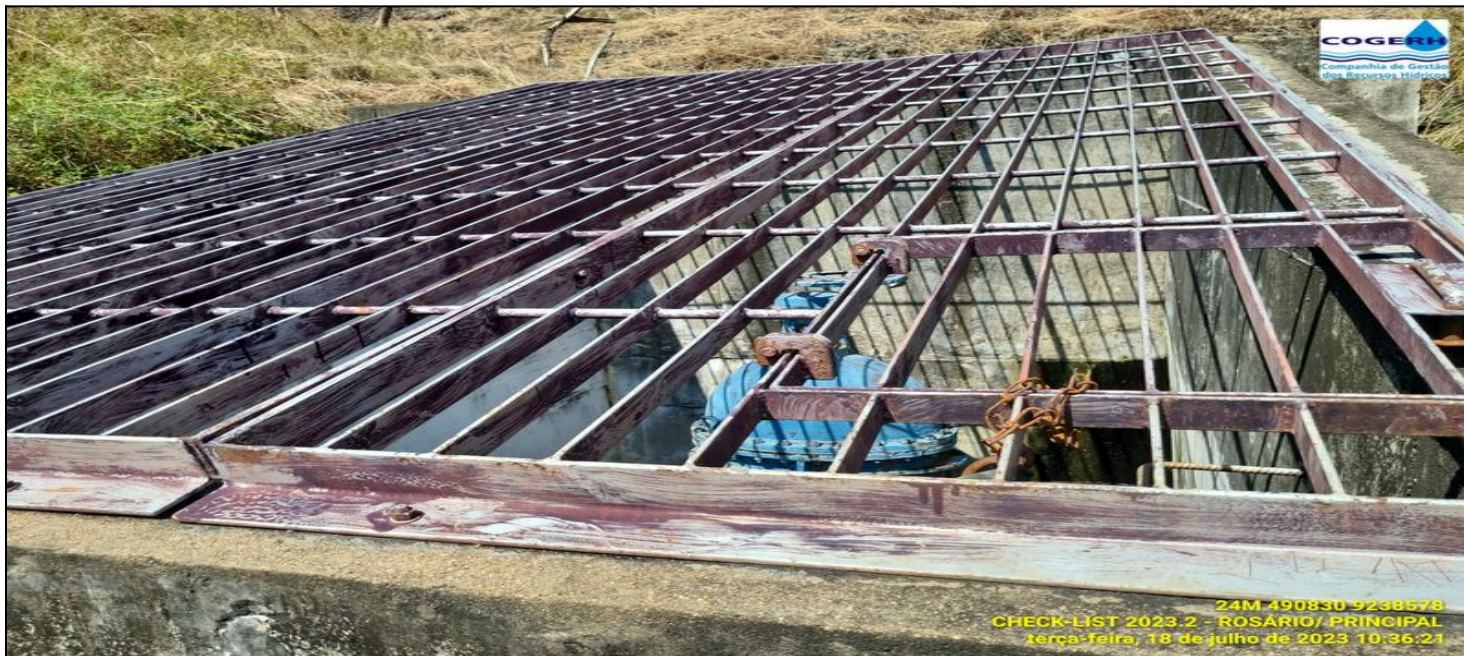
H.1 - Estrutura de Saída

Falta de manutenção

A estrutura de saída da barragem não possui manutenção adequada nos equipamentos e hidromecânicos como também nas partes que compõem seu local com as cercas, portão e as caixas das válvulas e dispositivos de controle. Não há fornecimento contínuo ou há falta do material necessário para manutenção, como tintas, britas e algumas vezes cimento. Também não há um plano de visitas para inspeção de técnicos especialistas nas estruturas hidromecânicas e elétricas da barragem. Existem apenas manutenções corretivas quando são possíveis de ser identificadas, que são nos casos de utilização dos equipamentos e da estrutura em si. A deficiência das manutenções acarreta em possíveis falhas no uso devido ao tempo sem manobras, por exemplo, oxidação, vazamentos, surgimento de ruídos constantes e até um processo de corrosão acelerado dos equipamentos hidromecânicos, além da estrutura. Essa anomalia foi identificada pela primeira vez na barragem.

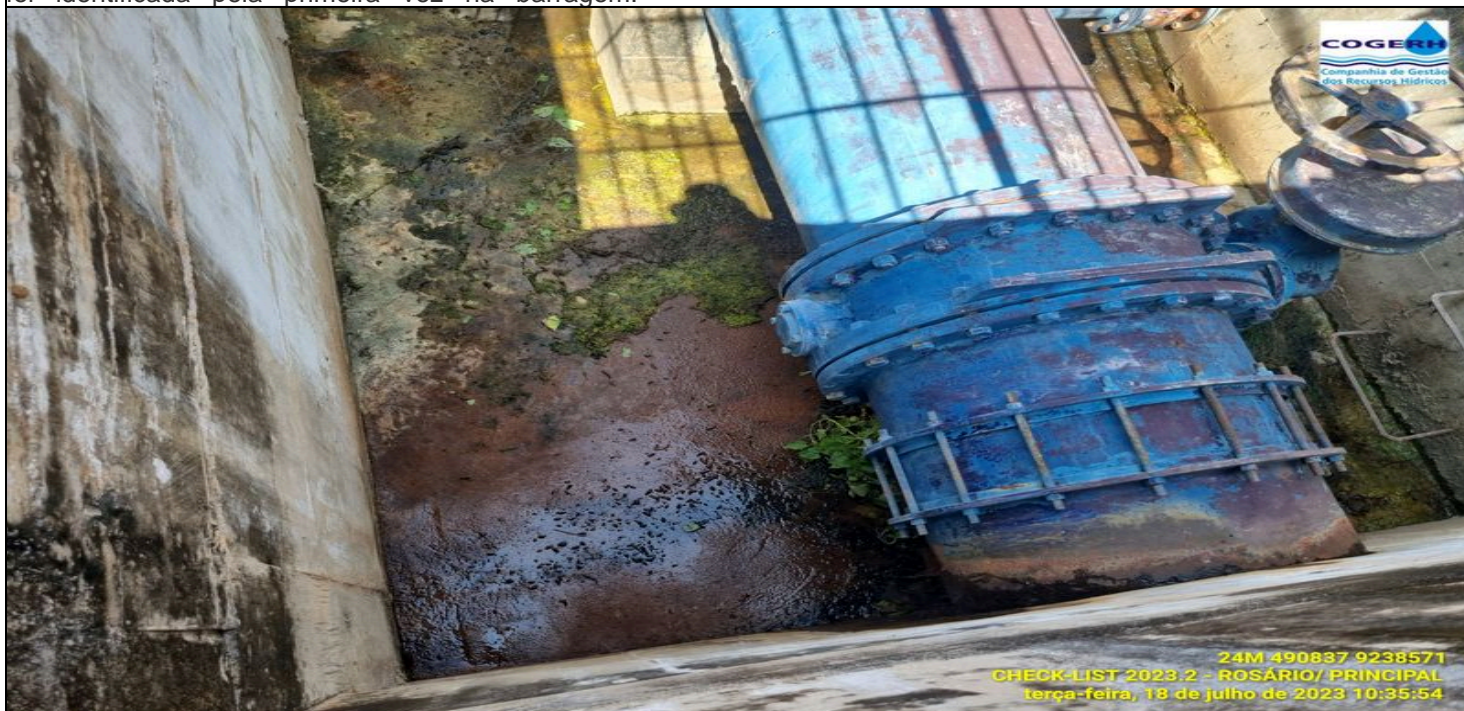
H.1 - Estrutura de Saída

Falta ou deficiência de drenagem da caixa de válvulas

Foi identificado que após a correção do dreno na caixa de válvulas ainda permaneceu úmido e com acúmulo de água no piso da caixa de válvulas. Possivelmente, o projeto da estrutura de saída não previu a construção e/ou concepção de um sistema de drenagem para a caixa de válvulas que fica exposta a intempéries. Foi realizada uma correção inicial do piso e implantação de um dreno, contudo a anomalia ainda permaneceu. A deficiência da drenagem causa acúmulo de água na caixa, possibilitando aceleração da oxidação dificuldades de operação e de manutenção dos equipamentos hidromecânicos. Essa anomalia foi identificada pela primeira vez na barragem.

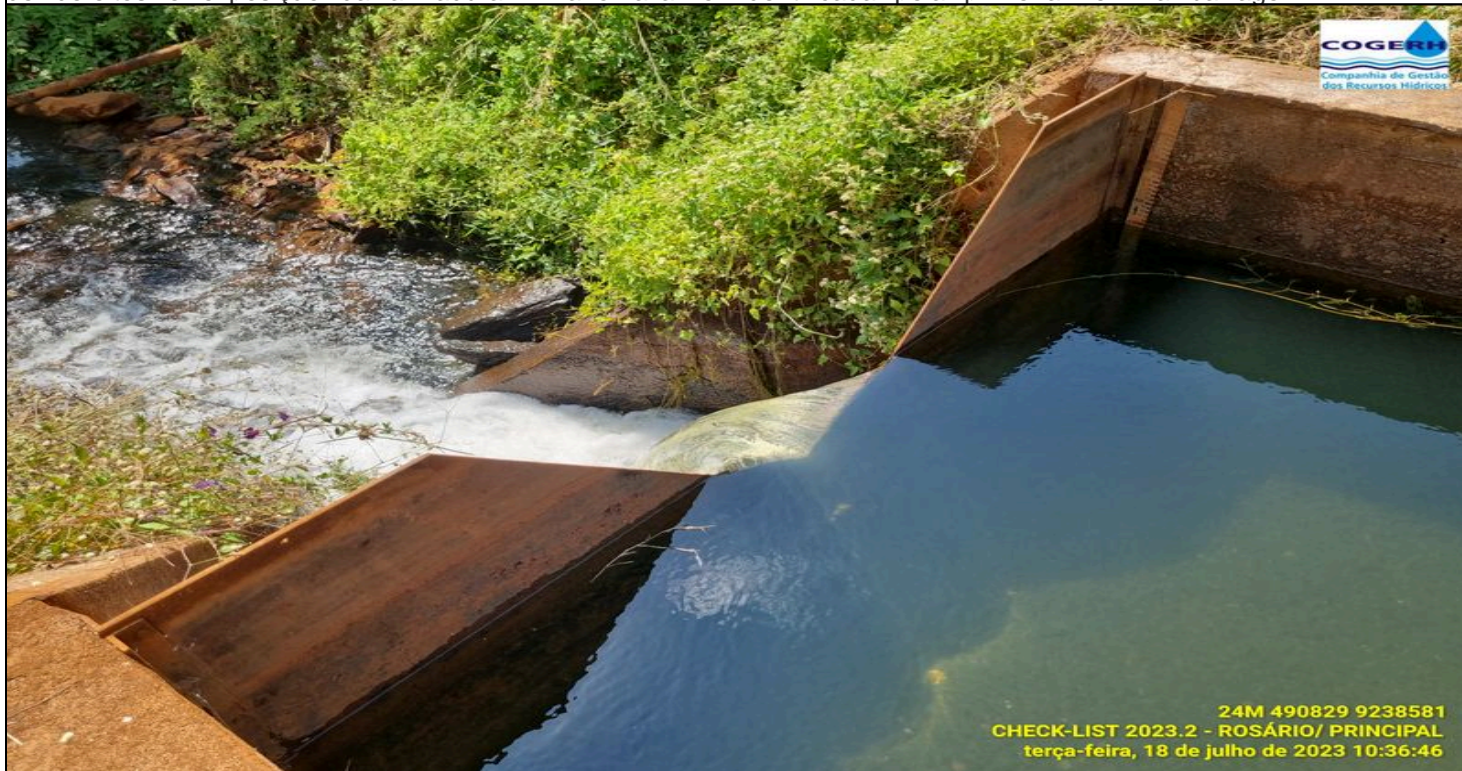
I.1 - Medidor de Vazão da Estrutura de Saída

Corrosão na placa

Foi identificada uma corrosão devido à oxidação da placa metálica vertedora e medidora de vazão da estrutura de saída. A falta de manutenção devido à ausência do fornecimento de tinta adequada ou até mesmo qualquer tipo de pintura afetou a proteção contra corrosão da placa metálica. Além disso, o contato constante com a água acelerou esse processo de oxidação. Nesse caso, pode ocorrer a perfuração da placa metálica devido à fragilidade causada no processo oxidativo, criando vazios (vazamentos), prejudicando a liberação de água de maneira adequada sem prejuízos a outras partes da estrutura como também dificulta o controle da vazão de saída na estrutura vertedora. Outra consequência é a ação da água na área externa da estrutura de concreto da caixa onde há o vertimento, aumentando os danos e acelerando o surgimento de defeitos e exposição da armadura. A anomalia foi identificada pela primeira vez na barragem.

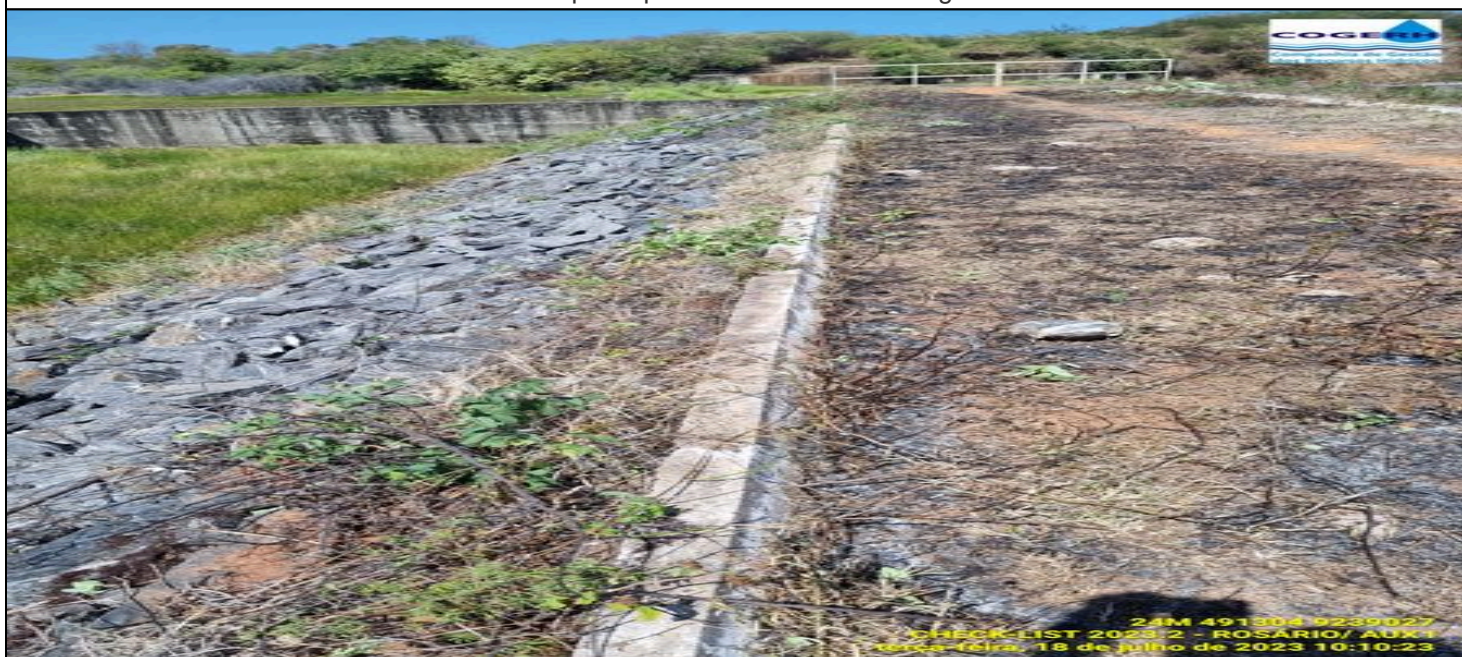
L.1 - Barragem de Terra Auxiliar - Talude de Montante

Árvores e arbustos

Foi constatada a presença de vegetação rasteira. Devido à extensão da barragem e a proximidade da realização da inspeção com o término das chuvas, não foi possível o AGIR manter toda a estrutura roçada. Este tipo de anomalia dificulta de sobremaneira a observação de possíveis outros problemas, como exemplo, tocas e animais, formigueiros e cupinzeiros, bem como a formação de erosão localizada devido ao enraizamento. A anomalia foi identificada pela primeira vez na barragem.
