GERÊNCIA DO CRATO

RELATÓRIO DE INSPEÇÃO DE SEGURANÇA REGULAR

Barragem Rosário

Setembro/2023

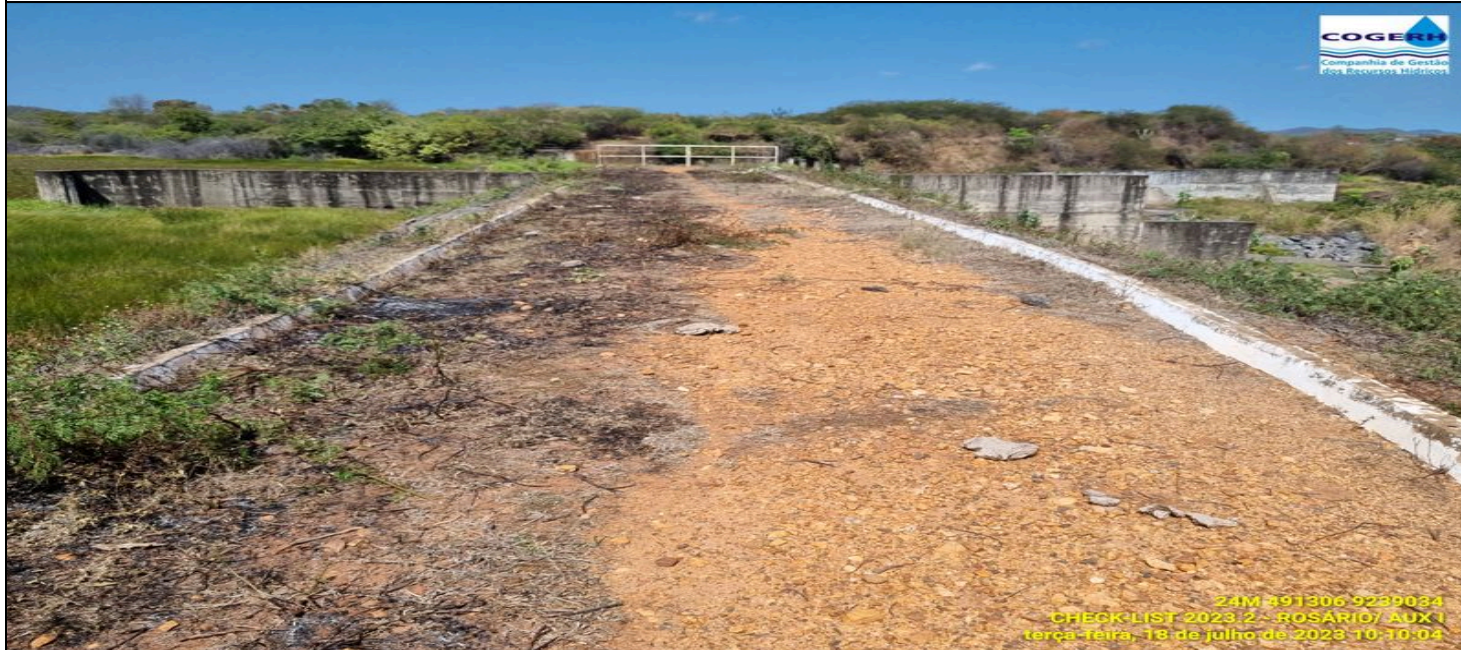
L.2 - Barragem de Terra Auxiliar - Coroamento

Árvores e arbustos

Foi constatada a presença de vegetação rasteira. Devido à extensão da barragem e a proximidade da realização da inspeção com o término das chuvas, não foi possível o AGIR manter toda a estrutura roçada. Este tipo de anomalia dificulta de sobremaneira a observação de possíveis outros problemas, como exemplo, tocas e animais, formigueiros e cupinzeiros, bem como a formação de erosão localizada devido ao enraizamento. A anomalia ocorre pela primeira vez na barragem.

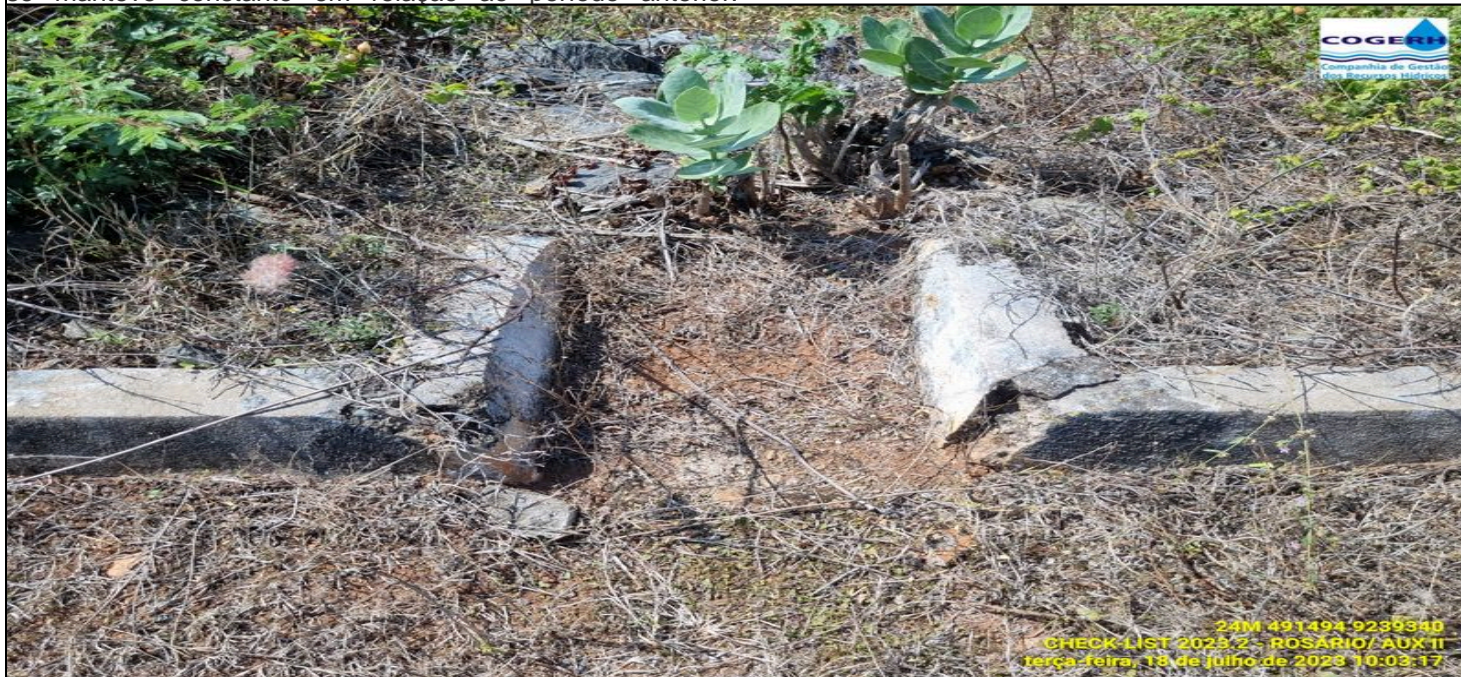
L.2 - Barragem de Terra Auxiliar - Coroamento

Defeitos no meio-fio

Foi constatada a presença de rachaduras no meio-fio do coroamento conjugado com o dreno e obstruções por vegetação. Possivelmente, as rachaduras ocorreram devido à retração do concreto após sua construção ou até mesmo pela movimentação de animais nas proximidades do meio-fio ou através dele. Essa anomalia não traz consequências para a segurança da barragem, mas pode indicar descaso e má conservação. A obstrução influencia no escoamento das águas pluviais, podendo ocorrer processos erosivos. Essa anomalia se manteve constante em relação ao período anterior.

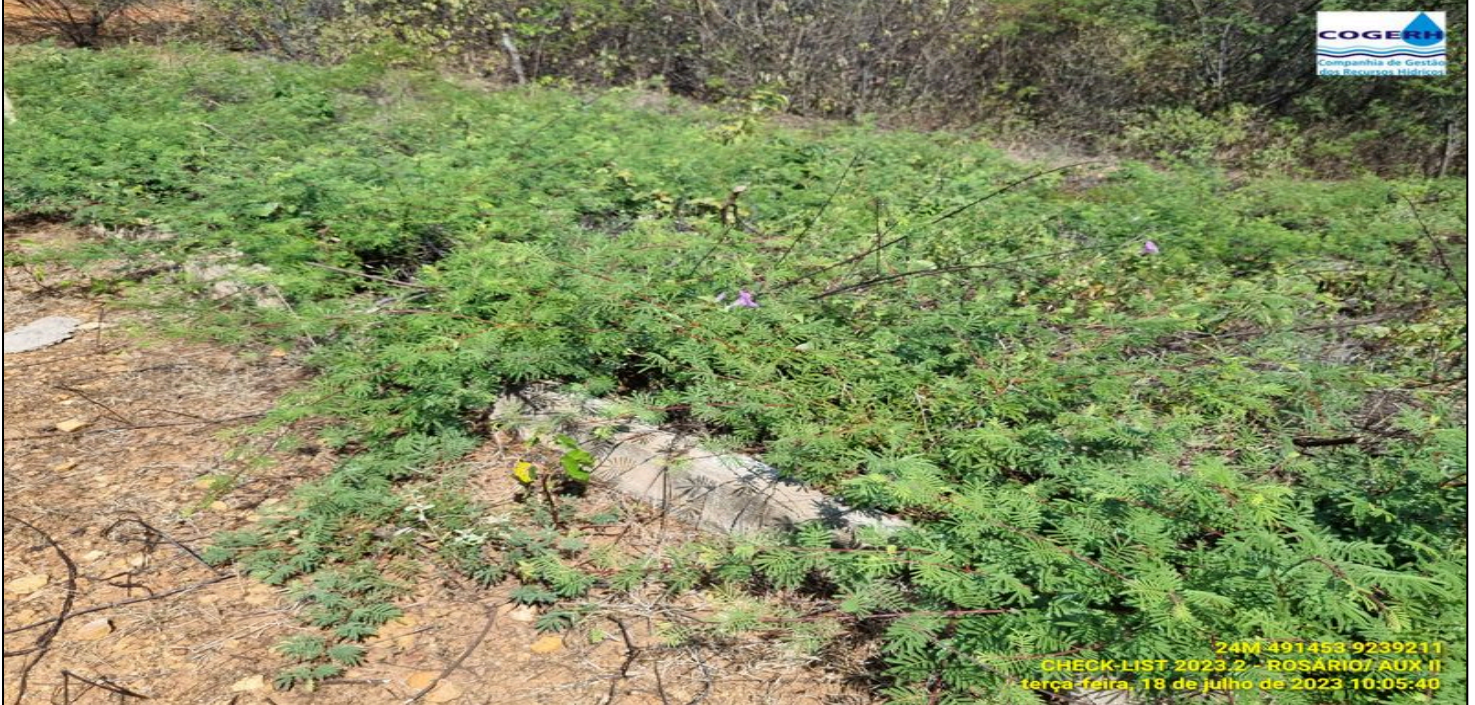
L.3 - Barragem de Terra Auxiliar - Talude de Jusante

Árvores e arbustos

Foi constatada a presença de vegetação arbustiva na parte externa da estrutura de saída. Devido à extensão da barragem e a proximidade da realização da inspeção com o término das chuvas, não foi possível o AGIR manter toda a estrutura roçada. Este tipo de anomalia compromete uma melhor inspeção da estrutura devido à dificuldade de acesso ao local. A permanência dela implica na não realização de avaliação dessa área inibindo a visualização de tocas de animais, formigueiros entre outros, bem como a formação de erosão localizada devido ao enraizamento. A anomalia foi identificada pela primeira vez neste local.

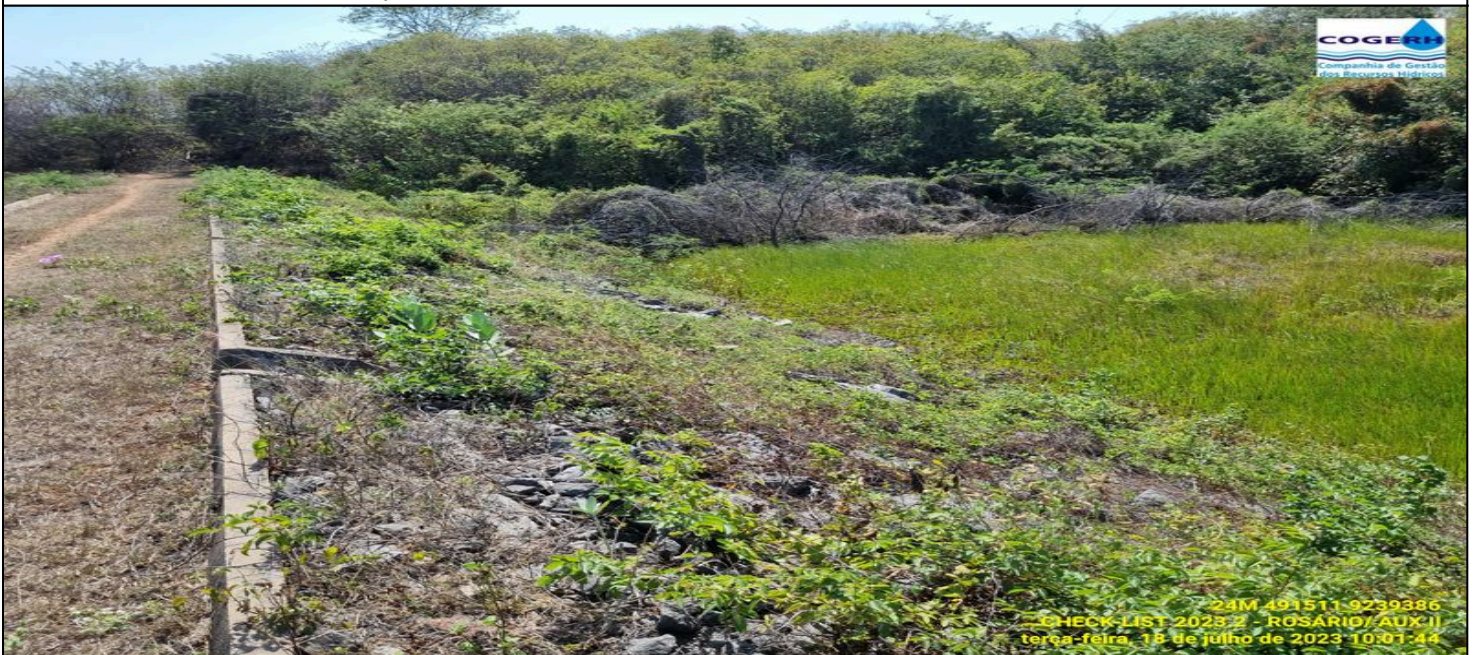
M.1 - Barragem de Terra Auxiliar - Talude de Montante

Árvores e arbustos

Foi constatada a presença de vegetação rasteira. Devido à extensão da barragem e a proximidade da realização da inspeção com o término das chuvas, não foi possível o AGIR manter toda a estrutura roçada. Este tipo de anomalia dificulta de sobremaneira a observação de possíveis outros problemas, como exemplo, tocas e animais, formigueiros e cupinzeiros, bem como a formação de erosão localizada devido ao enraizamento. A anomalia permaneceu constante.

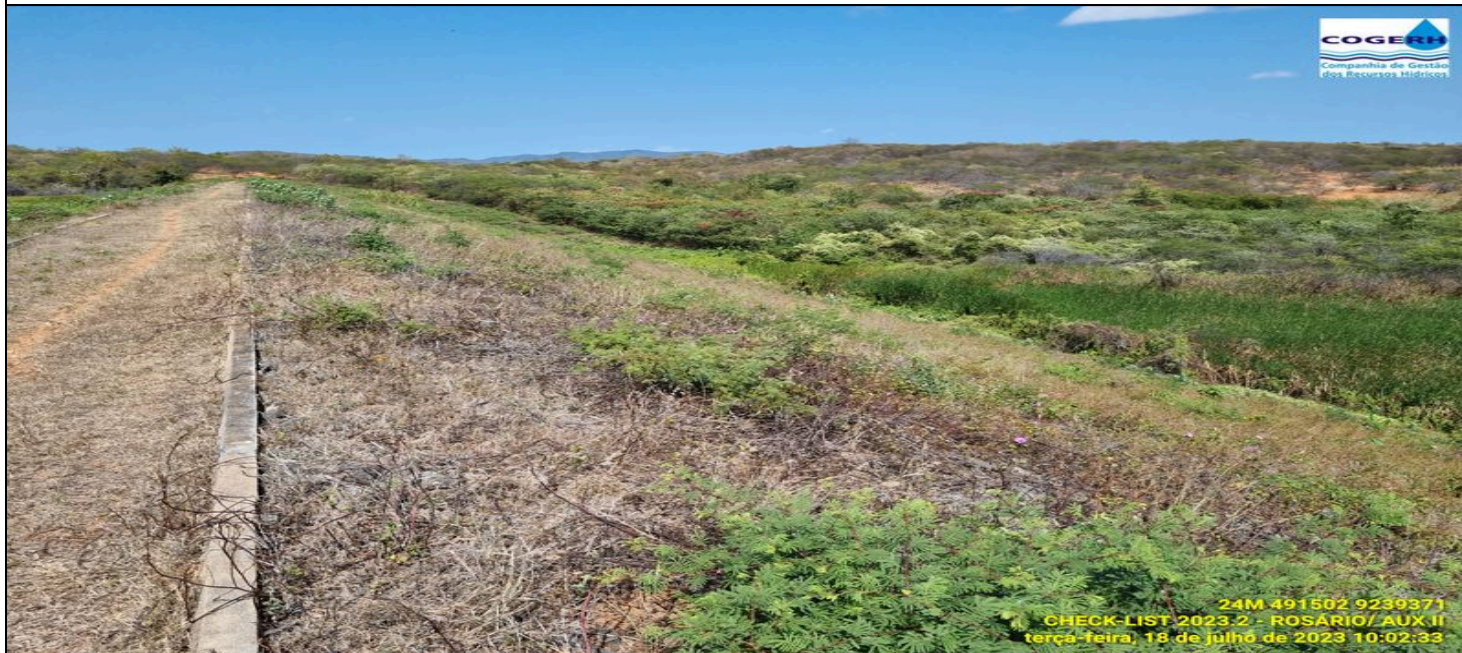
M.3 - Barragem de Terra Auxiliar - Talude de Jusante

Foi constatada a presença de vegetação rasteira. Devido à extensão da barragem e a proximidade da realização da inspeção com o término das chuvas, não foi possível o AGIR manter toda a estrutura roçada. Este tipo de anomalia dificulta de sobremaneira a observação de possíveis outros problemas, como exemplo, tocas e animais, formigueiros e cupinzeiros, bem como a formação de erosão localizada devido ao enraizamento. A anomalia permaneceu constante.

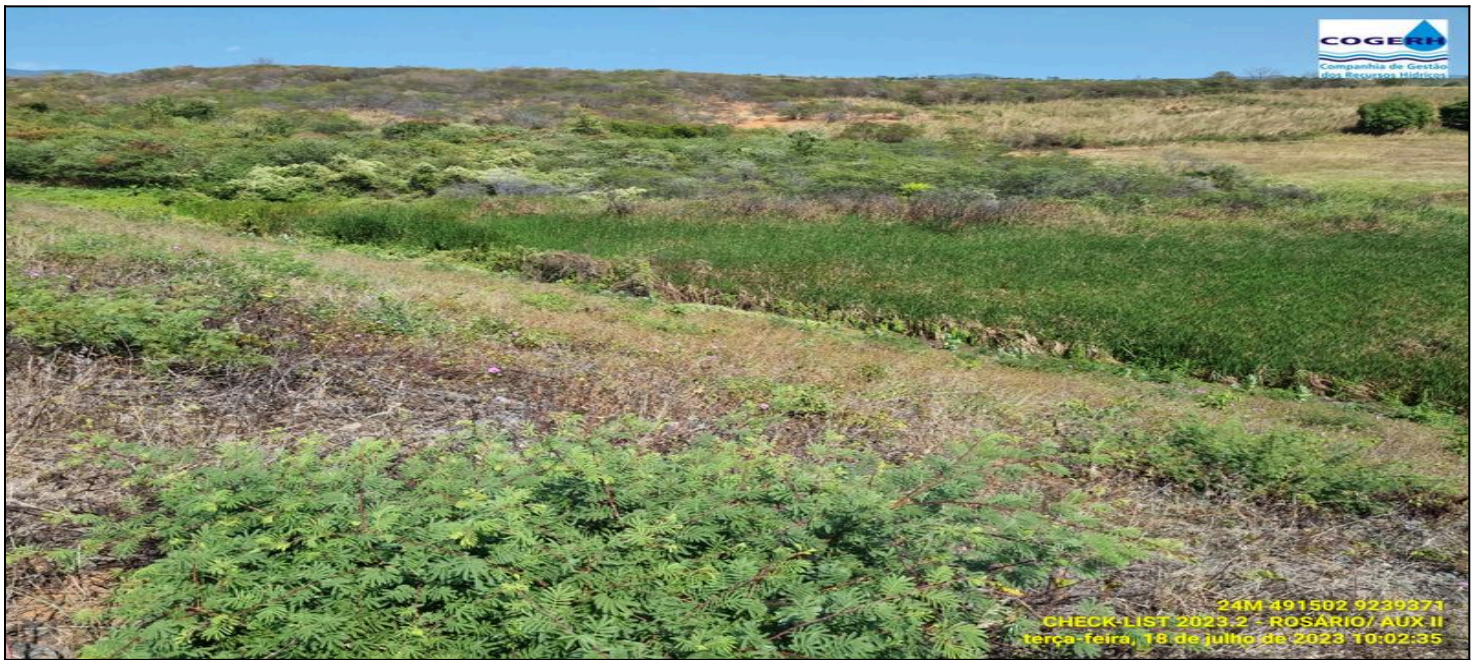
M.4 - Barragem de Terra Auxiliar - Região à Jusante da Barragem (Faixa de 10m)

Fuga d'água

A faixa de 10 metros apresenta acúmulo de água principalmente quando a barragem está cheia. Provavelmente é uma fuga d'água que o AGIR nos informou que existe desde a construção da barragem. Essa fuga d'água nunca foi visualizada devido à grande quantidade de vegetação que impede o acesso. A região da faixa de 10 metros onde ocorre essa percolação não é de fácil acesso devido ao solo úmido que não é firme. O AGIR não conseguiu realizar a remoção de vegetação na porção central da faixa de 10 metros e encontro com o talude de jusante. É necessário um serviço com maquinário para remoção dessa vegetação, escavação de canal para escoamento dessa água que fica acumulada na base do talude e acesso a área da faixa de 10 metros. Também é ideal o monitoramento da fuga d'água com construção de de medidor de vazão. A fuga d'água pode causar um processo de erosão no barramento e existir carreamento do material do maciço sem a inspeção devido à situação do local. Anomalia identificada primeira vez.

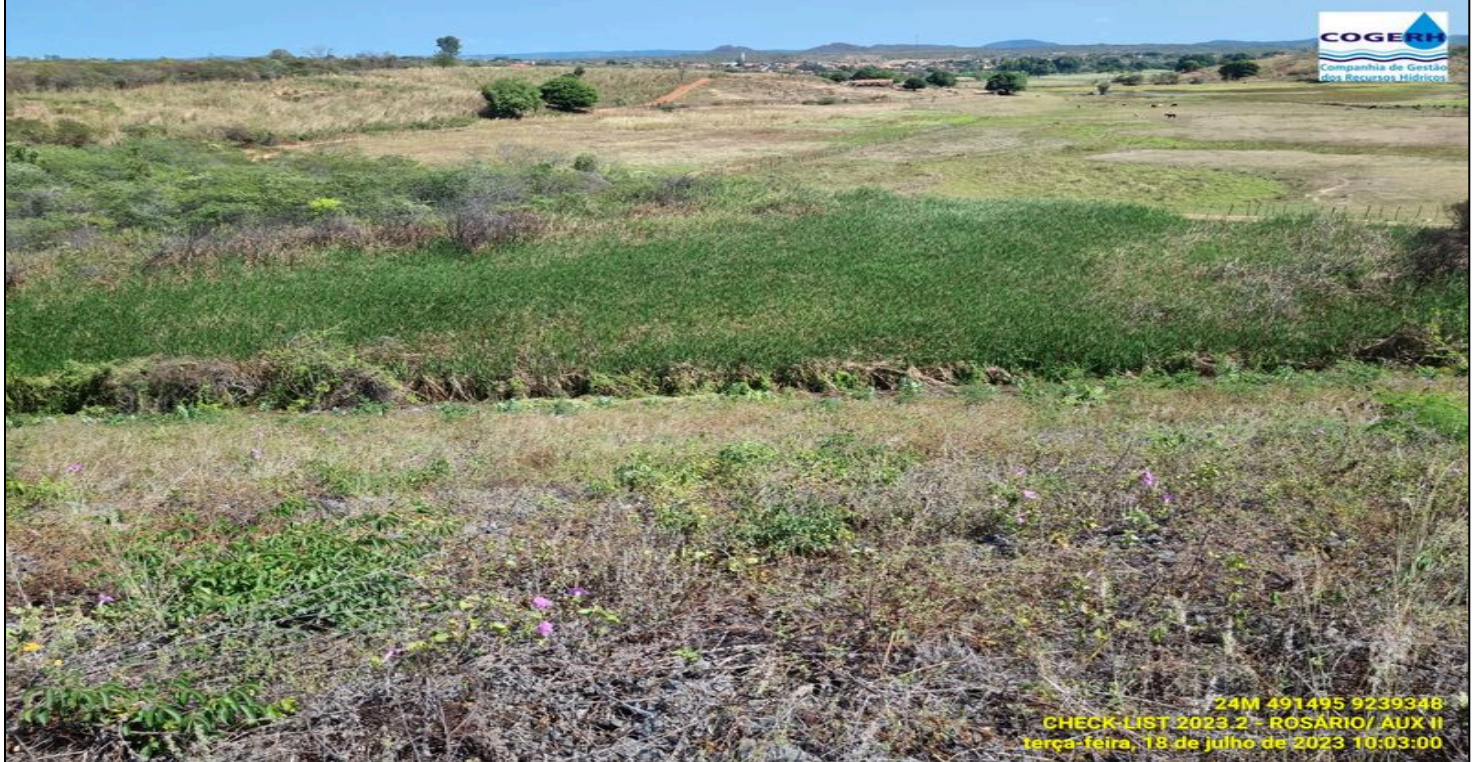
M.4 - Barragem de Terra Auxiliar - Região à Jusante da Barragem (Faixa de 10m)

A vegetação existente na faixa de 10 metros da barragem auxiliar 2 existe há muitos anos devido à fuga d'água que mantém água acumulada na região principalmente central da base do talude de jusante. Nas regiões próximas das ombreiras foi possível a remoção, contudo na região central a umidade do solo impede a chegada do AGIR para remoção devido ao solo não ser firme por causa da água acumulada. O AGIR informou que a vegetação existe desde a construção por causa da fuga d'água e sem máquinas não é possível a retirada. Este tipo de anomalia dificulta de sobremaneira a observação de possíveis outros problemas, como exemplo, tocas e animais, formigueiros e cupinzeiros, bem como a formação de erosão localizada devido ao enraizamento. A própria vegetação impede a visualização da fuga d'água como também o controle/monitoramento. A anomalia foi identificada pela primeira vez.
