GERÊNCIA DO CRATO

RELATÓRIO DE INSPEÇÃO DE SEGURANÇA REGULAR

Barragem São Domingos II

Setembro/2023

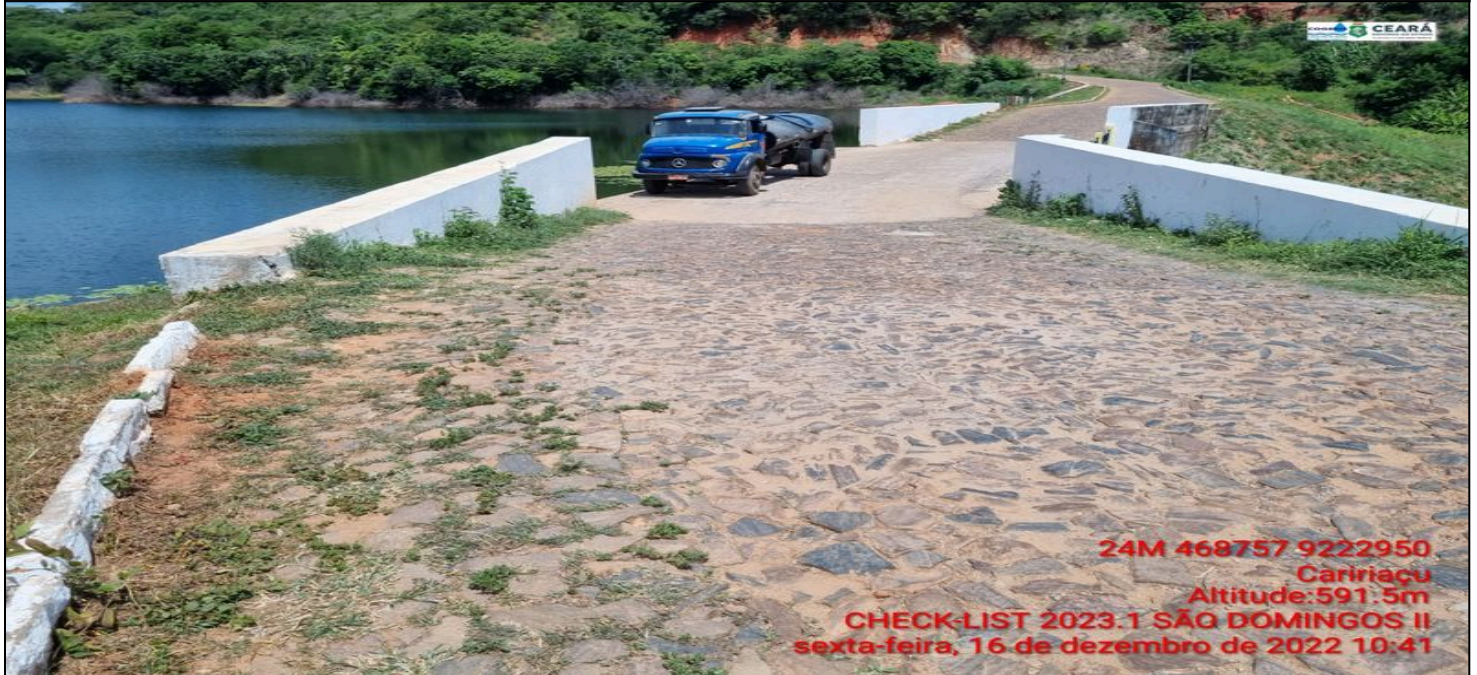
A.1 - Infraestrutura Operacional

Falta ou deficiência nas placas de aviso

As placas de aviso são importantes para orientação da população local quanto ao acesso, uso, tráfego e perigos associados à barragem. Foi verificado que não há nenhuma placa de aviso na barragem. É necessária a padronização e confecção das placas no âmbito de contrato específico. As placas de orientação e aviso são importantes, pois trazem informações sobre o açude e identificação de locais perigosos. Essa falta pode trazer consequências judiciais para COGERH em caso de acidentes na área da barragem. Essa anomalia se manteve constante.

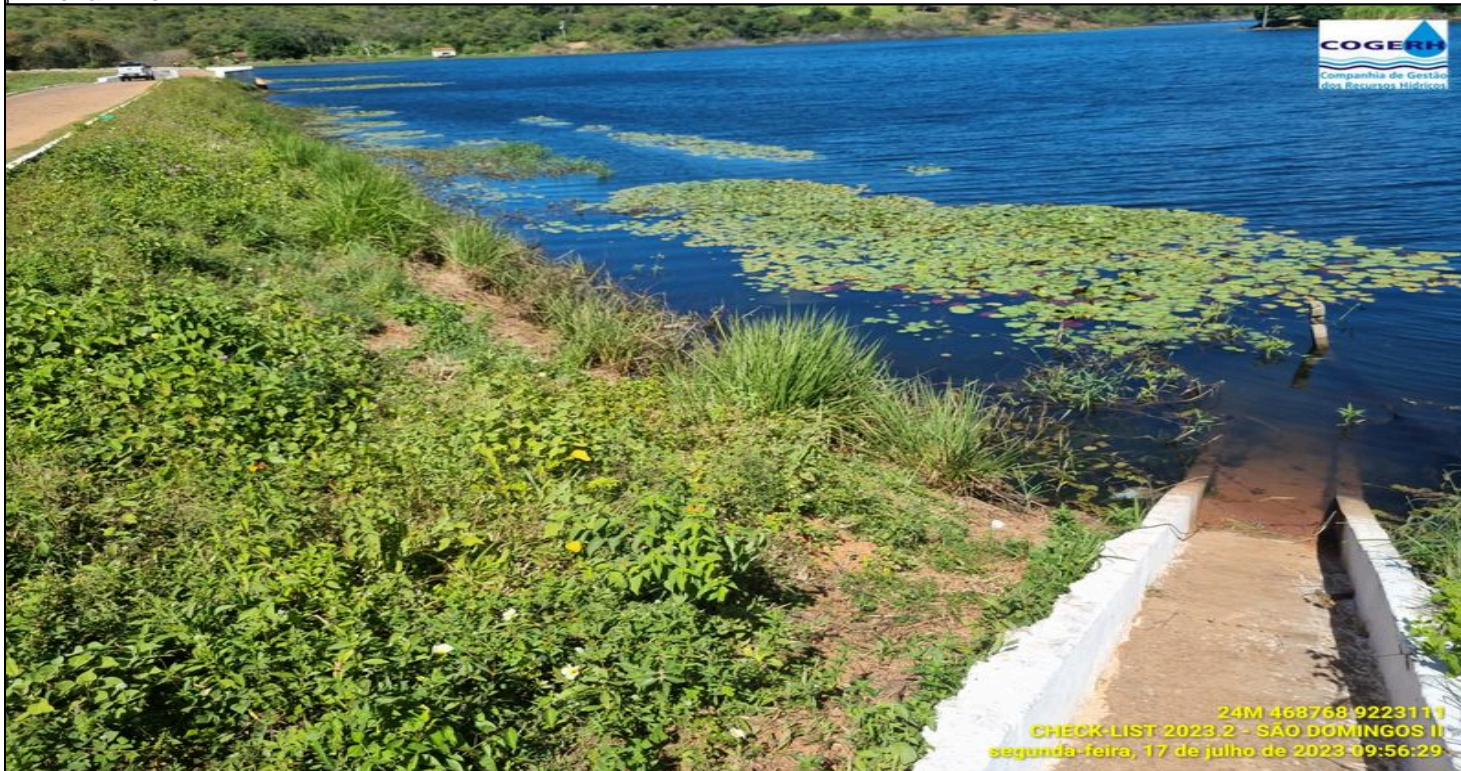
B.1.1 - Barragem de Terra - Talude de Montante

Árvores e arbustos

Foi visualizada vegetação arbustiva no talude de montante. Essa vegetação poderia servir como proteção, já que não confirmou se o talude possui proteção do rip-rap. Em visitas anteriores com o nível d'água menor, foi verificada a existência de rochas próximo ao nível da água no talude de montante, as mesmas podem ser provenientes de uma proteção granular pré-existente. Atualmente, a cobertura vegetal natural serve de proteção para o talude. Não possuímos informações de projeto ou as-built da barragem, assim não há como confirmar a existência do rip-rap. A falta de proteção granular (rip-rap) ou vegetal pode criar erosões devido às chuvas, animais ou ações antrópicas, e escorregamentos no talude. A vegetação em tamanhos superiores ao ideal, impede a inspeção de outros itens no talude. Anomalia identificada pela primeira vez.

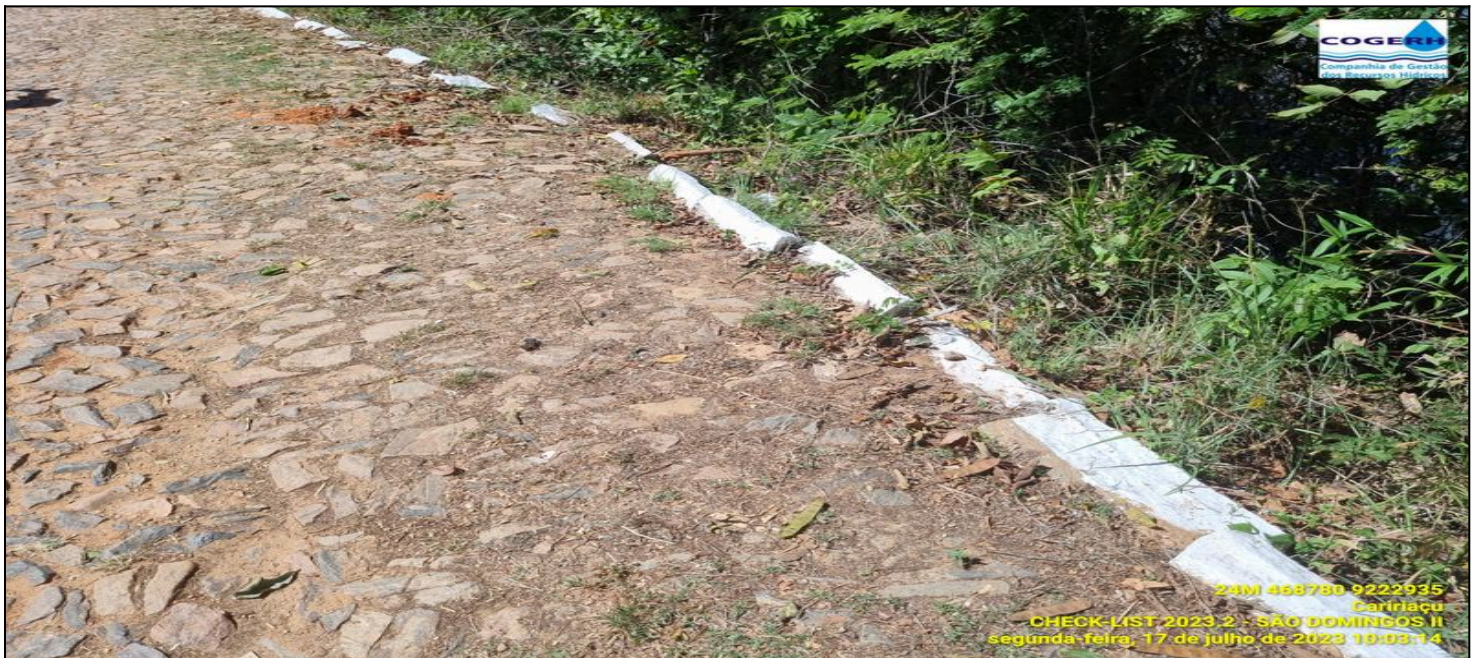
B.1.2 - Barragem de Terra - Coroamento

Defeitos no meio-fio

Foi verificado que o meio-fio possuía trechos quebrados, com rachaduras e caídos, os quais foram consertados na obra de manutenção/recuperação. Há trechos de meio-fio na estrada que chega ao sangradouro (laterais do vertedor) e ao barramento que continuam com essa anomalia. Por esse motivo, foi indicado como insignificante, já que não são exatamente nos taludes e coroamento. No barramento onde estão os taludes, o meio-fio foi consertado. Essa anomalia não traz consequências graves, mas dificulta a visualização de sinais de movimento, já que o meio-fio pode ser usado como referência como também indica descaso e má conservação das estruturas. Anomalia identificada pela primeira vez.

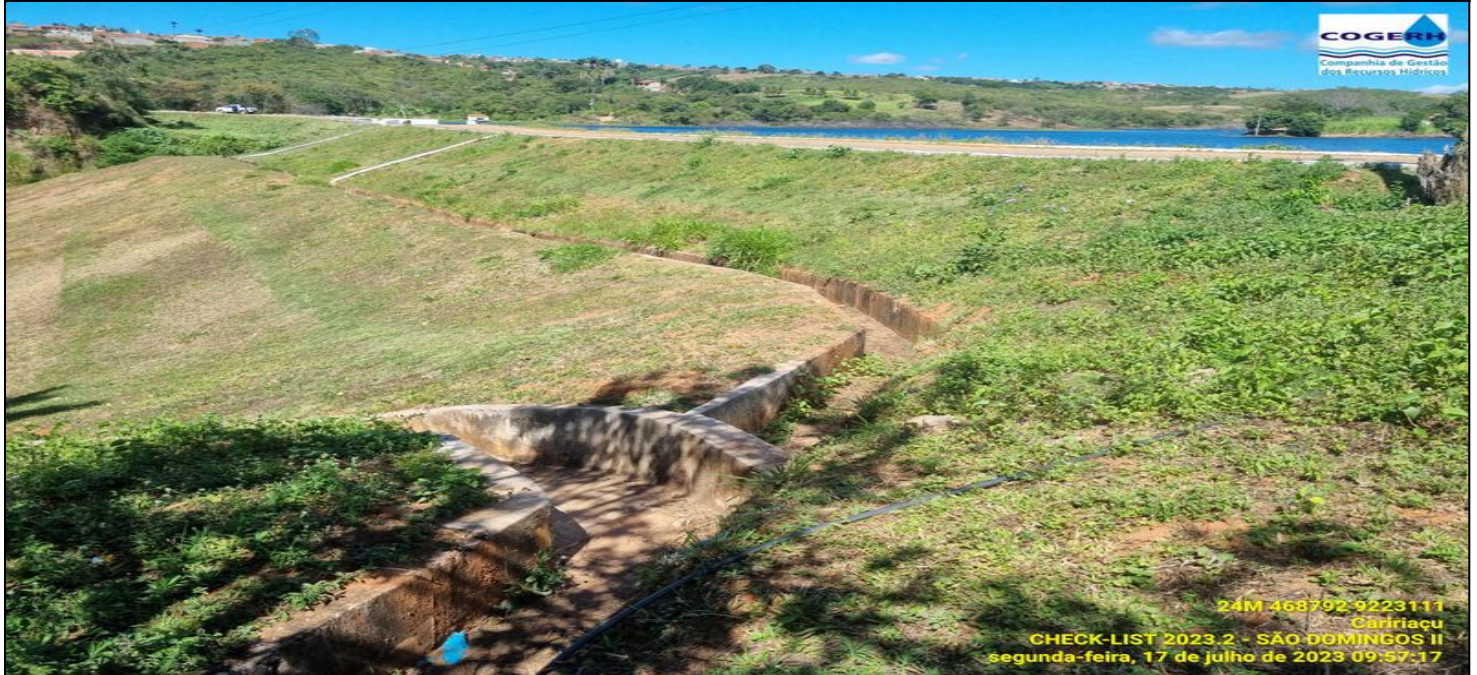
B.1.3 - Barragem de Terra - Talude de Jusante

Árvores e arbustos

A vegetação de proteção se encontra com tamanhos superiores ao adequado em apenas alguns trechos do talude principalmente na porção superior próximo já do coroamento. Isso ocorreu devido ao período da inspeção após a quadra chuvosa, não existindo tempo suficiente para o AGIR finalizar em todo o talude. Mas conforme as fotos já estava a maior parte solucionada. Vegetação em taludes impede a visualização de outras anomalias bem como a formação de erosão localizada devido ao enraizamento. Essa anomalia diminuiu em relação a inspeção anterior.

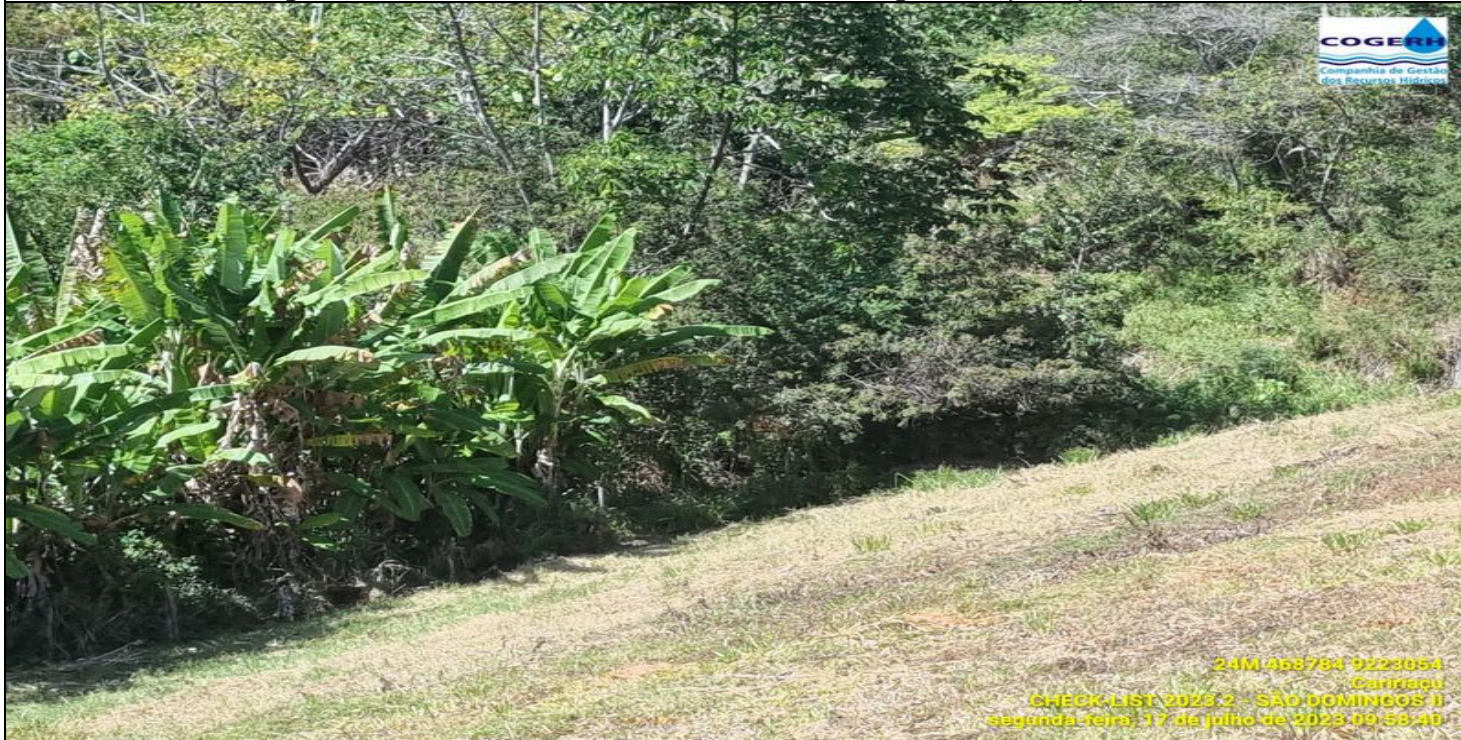
B.1.4 - Barragem de Terra - Região à Jusante da Barragem (Faixa de 10m)

Construções irregulares próximas ao rio

Existe a presença de cerca particular na faixa de 10 metros. Devido à cerca, não foi removida toda a vegetação da faixa de 10 metros. É necessário avaliar a distância que a cerca pode ficar à jusante da barragem como também as possíveis intervenções que podem ser feitas nessa região, principalmente a remoção da vegetação. A faixa dos 10 metros ainda não é bem definida já que há um impasse entre o que se diz proprietário do imóvel e a prefeitura. Para fins de definição ainda não foi adotado se essa faixa será considerada ou não na avaliação das anomalias. Construções irregulares impedem a remoção da vegetação e inspeção apropriada da região à jusante da barragem, e anomalias como fuga d'água, erosões, cavernas e buracos, e escorregamentos das encostas. Essa anomalia foi registrada pela primeira vez.

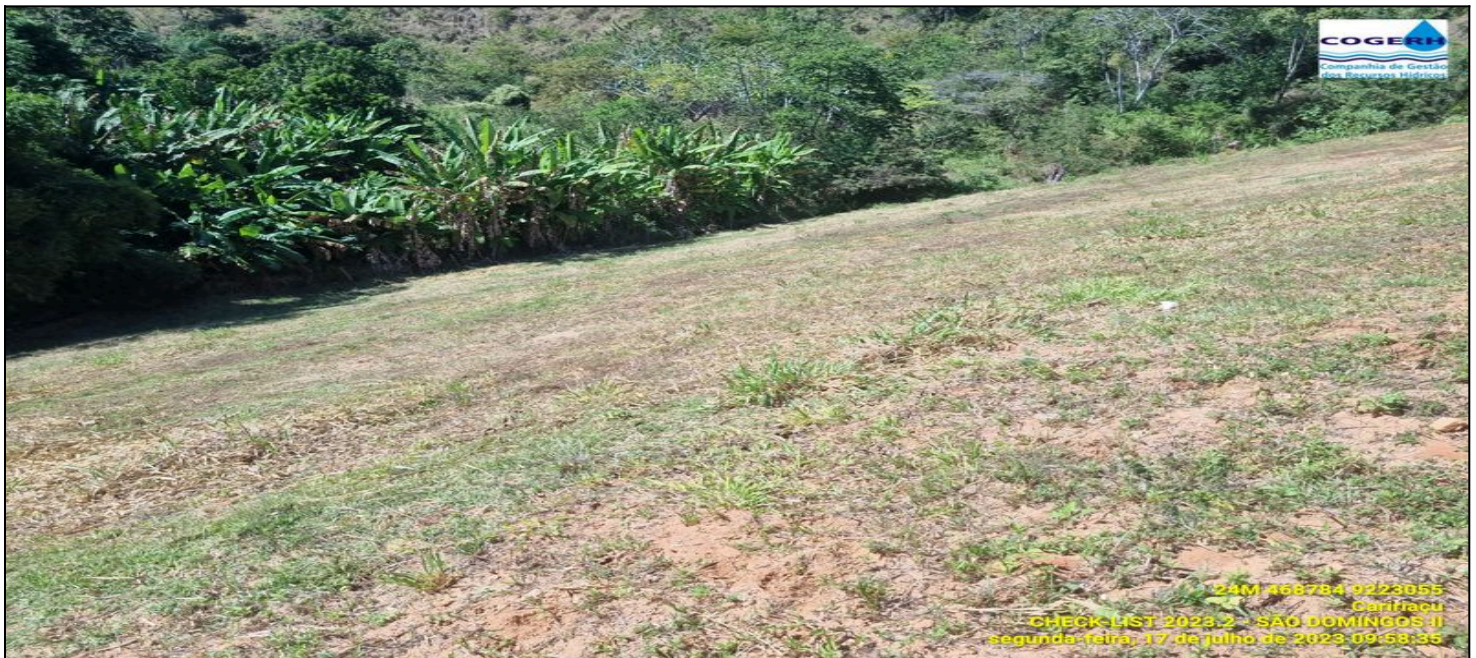
B.1.4 - Barragem de Terra - Região à Jusante da Barragem (Faixa de 10m)

Árvores e arbustos na faixa de proteção

Foi identificada vegetação na faixa de 10 metros. Devido à cerca particular e ao morador que se identifica como proprietário da área, não foi possível remover toda a vegetação nas proximidades da cerca. A faixa de 10 metros ainda possui árvores e arbustos. Essa faixa dos 10 metros ainda não é bem definida já que há um impasse entre o que se diz proprietário do imóvel e a prefeitura. Para fins de definição ainda não foi adotado se essa faixa será considerada ou não na avaliação das anomalias. Além disso devido à continuidade das precipitações após a quadra chuvosa, não houve tempo suficiente para o AGIR finalizar a remoção em toda a faixa de 10 metros. A vegetação presente impede a inspeção adequada de outros problemas (fuga d'água, erosões, cavernas e buracos, e escorregamentos das encostas), como também o enraizamento pode comprometer a drenagem da barragem e criar caminhos preferenciais aumentando a erosão. Anomalia identificada pela primeira vez.

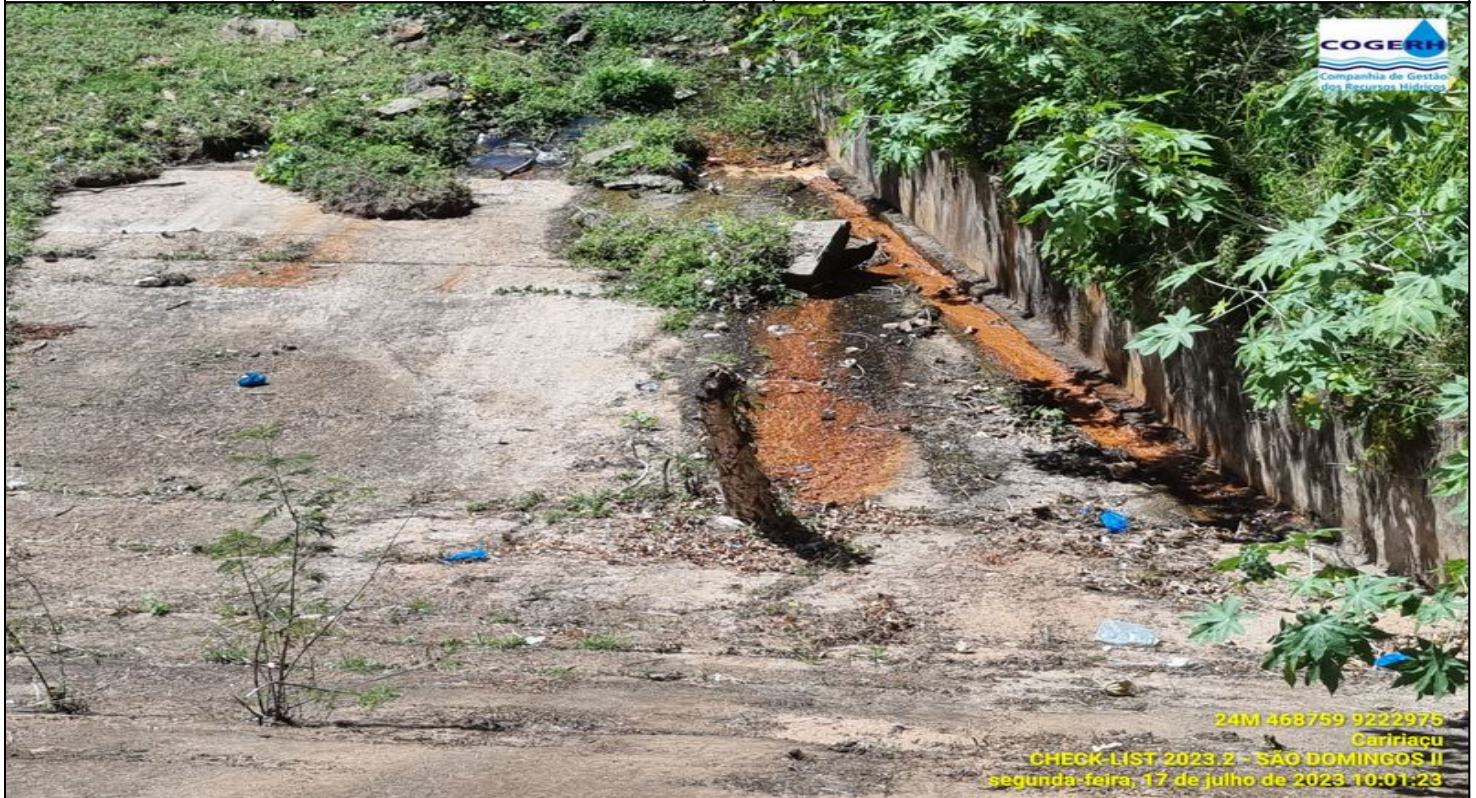
C.1 - Vertedouro - Canais de Aproximação e Restituição

Árvores e arbustos

Aparentemente há uma percolação no próprio concreto do perfil Creager do vertedor próximo do canal de restituição, sendo possível ver as regiões úmidas em trechos do concreto. Além disso, há uma grande quantidade de vegetação no canal de restituição, principalmente devido à percolações que já foram visualizadas no passado nessas áreas após a soleira do vertedor que aparentemente é do tipo perfil Creager. Diante da quantidade de vegetação existente, compreende-se que o AGIR não finalizou a remoção até o período da inspeção. Outro motivo desse aumento de vegetação foi a sangria que ocorreu, impedindo o acesso a essa área que ainda se encontra com água escoando, dificultando os trabalhos manuais do AGIR. A consequência maior é impedir o escoamento no período chuvoso e durante a sangria como também dificultar a visualização de outras anomalias (como a percolação) que possam existir nessa região do canal de restituição. A anomalia foi identificada pela primeira vez.

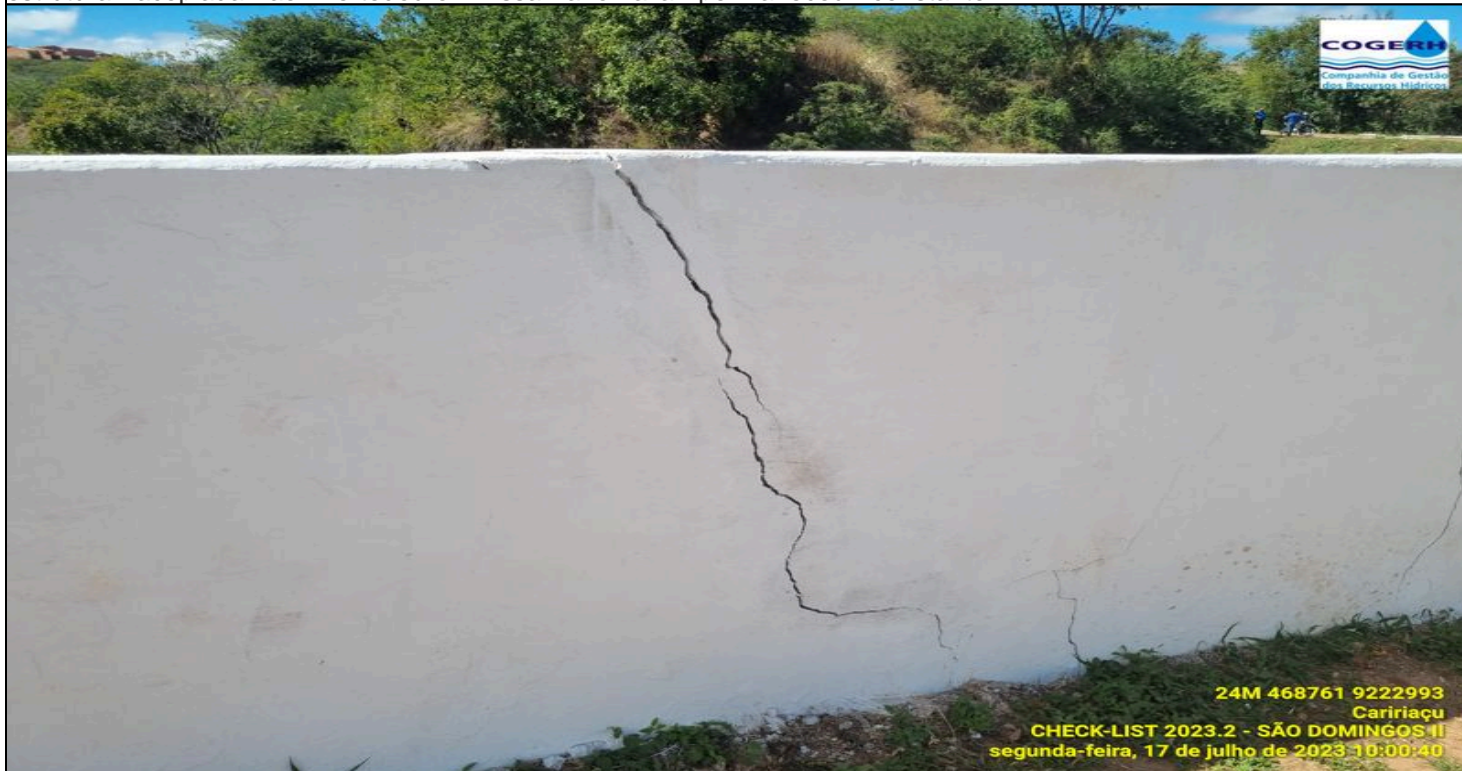
C.4 - Vertedouro - Muros Ala

Rachaduras no concreto

Os muros que delimitam a passagem molhada, que é o sangradouro do reservatório, foram avaliados nesse item. Porém, não se tratam de muros alas. Essas estruturas possuem algumas rachaduras transversais com espessuras maiores que 10 mm. O concreto também apresenta sinais de lixiviação, porém foi pintado não sendo possível observar nessa visita. Esses muros não comprometem a segurança do barramento, mas podem comprometer o sangradouro. Essa deterioração pode transmitir uma sensação de insegurança, descaso e má conservação da estrutura. Porém podem afetar de alguma forma a estrutura de concreto do vertedor, já que está na lateral, prejudicando a região onde escoam as águas de vertimento. Essas estruturas não são muros ala, porém identificamos as anomalias nesse item, já que se trata de uma estrutura acoplada ao vertedouro. Essa anomalia permaneceu constante.

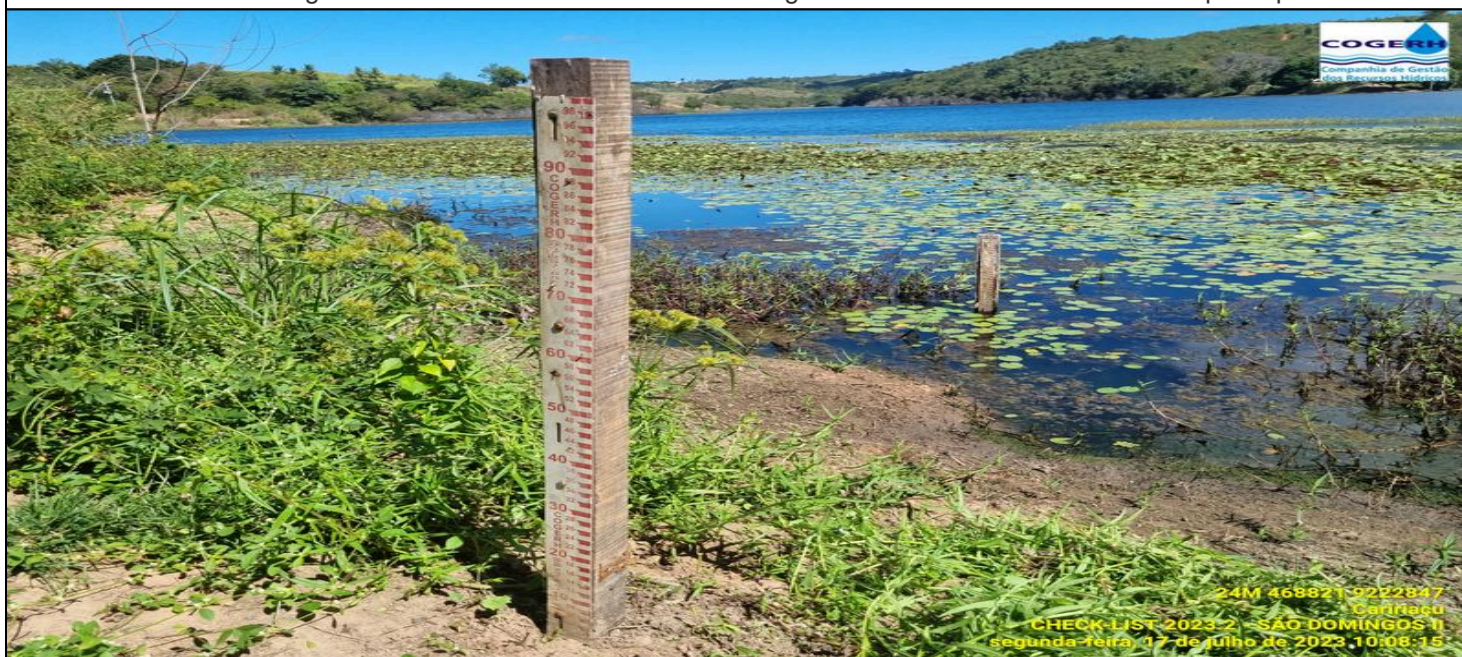
D.1 - Reservatório

Réguas danificadas ou faltando

A bateria de réguas existentes não atende aos padrões da COGERH como são nos outros barramentos. A causa principal é que o açude foi construído pelo município e desde então as réguas foram inseridas nessa região. Será alocado uma nova bateria de réguas onde ficará próximo ao sangradouro da barragem. Não há consequências para essa anomalia, já que a bateria de réguas atual está funcionando, porém se encontra em uma área de margem afastada do barramento e sangradouro. Anomalia identificada pela primeira vez.

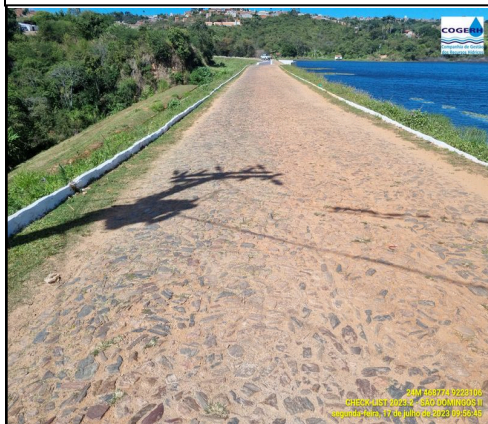
9 Falta ou deficiência nas placas de aviso

- As placas de aviso são importantes para orientação da população local quanto ao acesso, uso, tráfego e perigos associados à barragem. Foi verificado que não há nenhuma placa de aviso na barragem. É necessária a padronização e confecção das placas no âmbito de contrato específico. As placas de orientação e aviso são importantes, pois trazem informações sobre o açude e identificação de locais perigosos. Essa falta pode trazer consequências judiciais para COGERH em caso de acidentes na área da barragem. Essa anomalia se manteve constante.

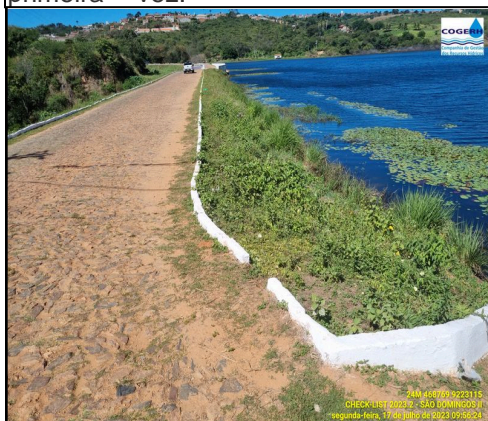
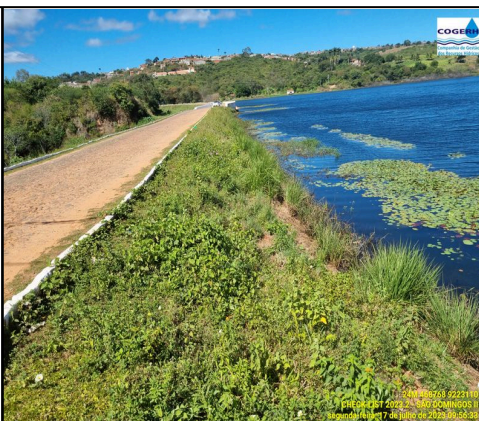
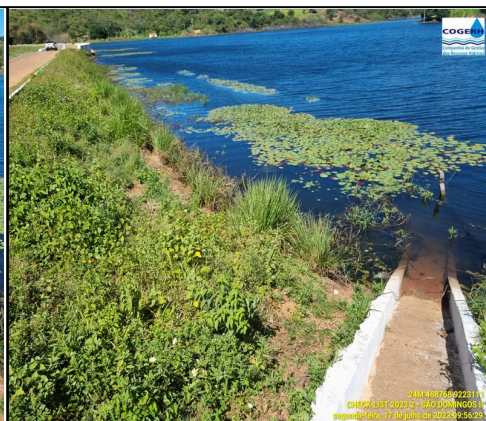
- Foi visualizada vegetação arbustiva no talude de montante. Essa vegetação poderia servir como proteção, já que não confirmou se o talude possui proteção do rip-rap. Em visitas anteriores com o nível d'água menor, foi verificada a existência de rochas próximo ao nível da água no talude de montante, as mesmas podem ser provenientes de uma proteção granular pré-existente. Atualmente, a cobertura vegetal natural serve de proteção para o talude. Não possuímos informações de projeto ou as-built da barragem, assim não há como confirmar a existência do rip-rap. A falta de proteção granular (rip-rap) ou vegetal pode criar erosões devido às chuvas, animais ou ações antrópicas, e escorregamentos no talude. A vegetação em tamanhos superiores ao ideal, impede a inspeção de outros itens no talude. Anomalia identificada pela primeira vez.

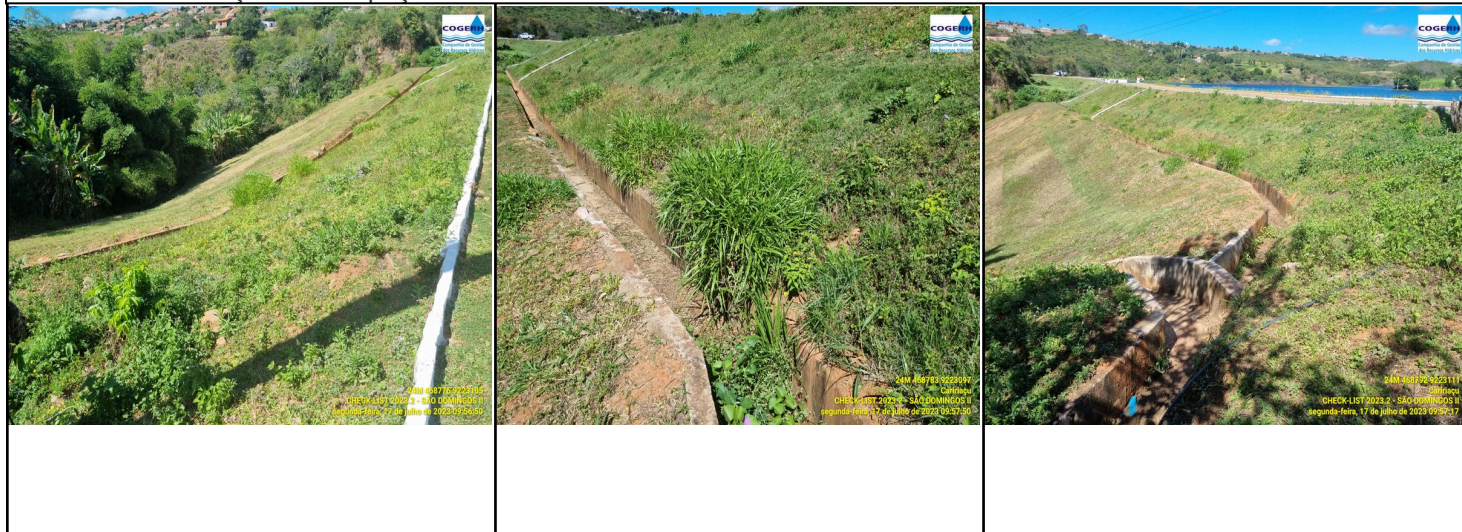
- A vegetação de proteção se encontra com tamanhos superiores ao adequado em apenas alguns trechos do talude principalmente na porção superior próximo já do coroamento. Isso ocorreu devido ao período da inspeção após a quadra chuvosa, não existindo tempo suficiente para o AGIR finalizar em todo o talude. Mas conforme as fotos já estava a maior parte solucionada. Vegetação em taludes impede a visualização de outras anomalias bem como a formação de erosão localizada devido ao enraizamento. Essa anomalia diminuiu em relação a inspeção anterior.

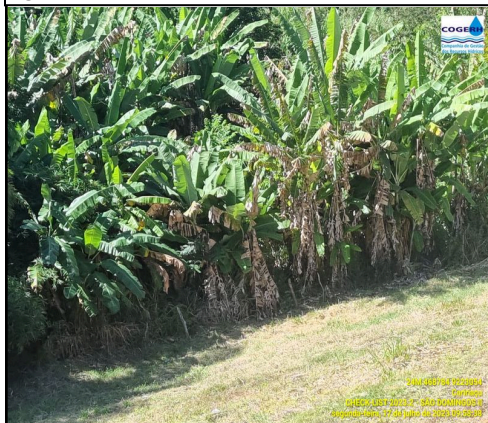
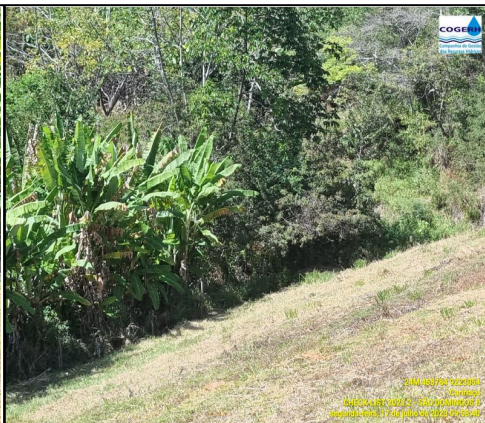
- Existe a presença de cerca particular na faixa de 10 metros. Devido à cerca, não foi removida toda a vegetação da faixa de 10 metros. É necessário avaliar a distância que a cerca pode ficar à jusante da barragem como também as possíveis intervenções que podem ser feitas nessa região, principalmente a remoção da vegetação. A faixa dos 10 metros ainda não é bem definida já que há um impasse entre o que se diz proprietário do imóvel e a prefeitura. Para fins de definição ainda não foi adotado se essa faixa será considerada ou não na avaliação das anomalias. Construções irregulares impedem a remoção da vegetação e inspeção apropriada da região à jusante da barragem, e anomalias como fuga d'água, erosões, cavernas e buracos, e escorregamentos das encostas. Essa anomalia foi registrada pela primeira vez.

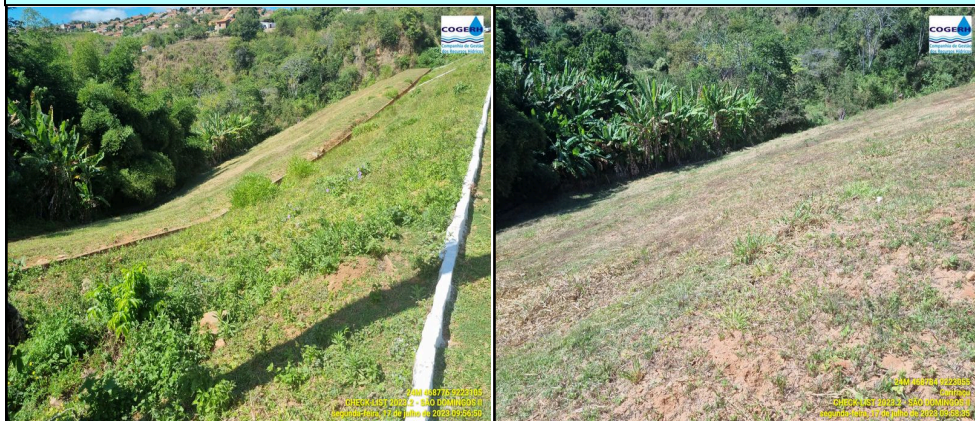
- Foi identificada vegetação na faixa de 10 metros. Devido à cerca particular e ao morador que se identifica como proprietário da área, não foi possível remover toda a vegetação nas proximidades da cerca. A faixa de 10 metros ainda possui árvores e arbustos. Essa faixa dos 10 metros ainda não é bem definida já que há um impasse entre o que se diz proprietário do imóvel e a prefeitura. Para fins de definição ainda não foi adotado se essa faixa será considerada ou não na avaliação das anomalias. Além disso devido à continuidade das precipitações após a quadra chuvosa, não houve tempo suficiente para o AGIR finalizar a remoção em toda a faixa de 10 metros. A vegetação presente impede a inspeção adequada de outros problemas (fuga d'água, erosões, cavernas e buracos, e escorregamentos das encostas), como também o enraizamento pode comprometer a drenagem da barragem e criar caminhos preferenciais aumentando a erosão. Anomalia identificada pela primeira vez.

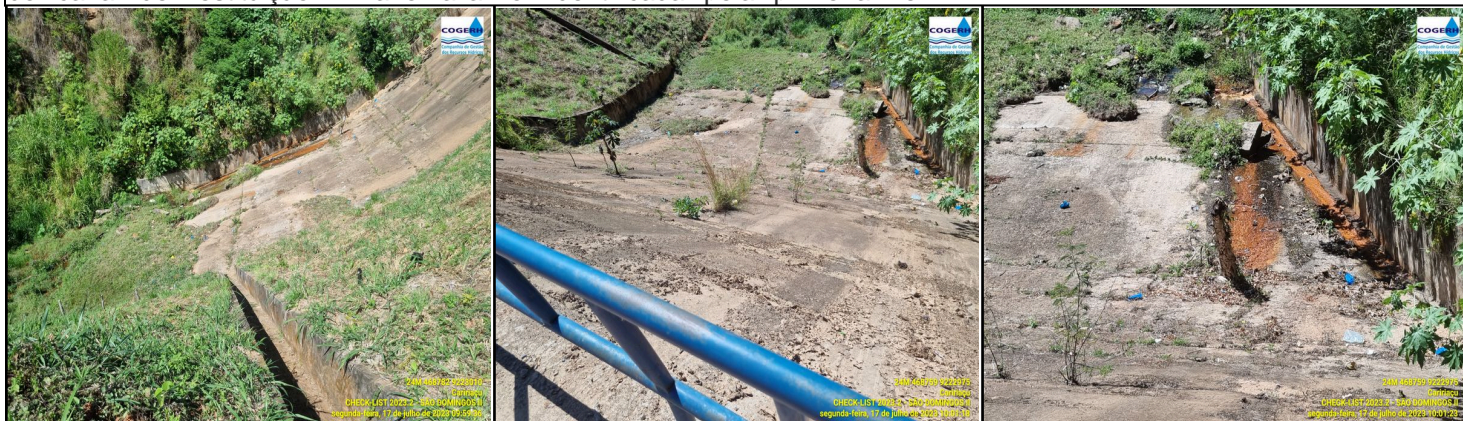
- Aparentemente há uma percolação no próprio concreto do perfil Creager do vertedor próximo do canal de restituição, sendo possível ver as regiões úmidas em trechos do concreto. Além disso, há uma grande quantidade de vegetação no canal de restituição, principalmente devido à percolações que já foram visualizadas no passado nessas áreas após a soleira do vertedor que aparentemente é do tipo perfil Creager. Diante da quantidade de vegetação existente, compreende-se que o AGIR não finalizou a remoção até o período da inspeção. Outro motivo desse aumento de vegetação foi a sangria que ocorreu, impedindo o acesso a essa área que ainda se encontra com água escoando, dificultando os trabalhos manuais do AGIR. A consequência maior é impedir o escoamento no período chuvoso e durante a sangria como também dificultar a visualização de outras anomalias (como a percolação) que possam existir nessa região do canal de restituição. A anomalia foi identificada pela primeira vez.

Os itens não inspecionados foram devido à quantidade de vegetação no canal de restituição da barragem. É possível que a cerca existente na faixa de 10 metros se estenda até a base do sangradouro onde se localiza o rio, já que o morador cercou toda a área indicando como particular. A percolação/fuga d'água existente e visualizada no concreto pode enfraquecer e criar caminhos preferencias na estrutura e futuramente desencadear rompimento principalmente quando o nível da barragem está elevado. Possivelmente anos anteriores que não houve sangria não foi visualizado esse escoamento através do concreto com os baixos níveis d'água do açude. É necessário maior investigação dessa anomalia para verificar se a estrutura está sendo comprometida internamente por causa da água que tem saído do concreto.

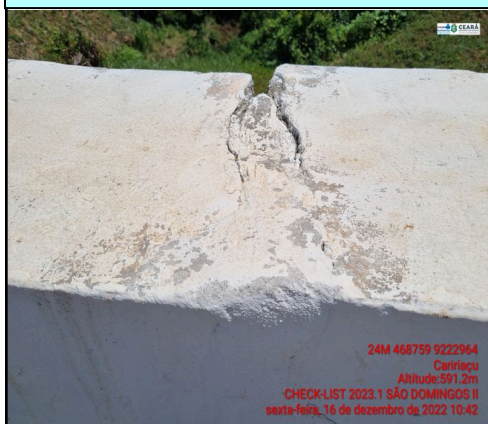
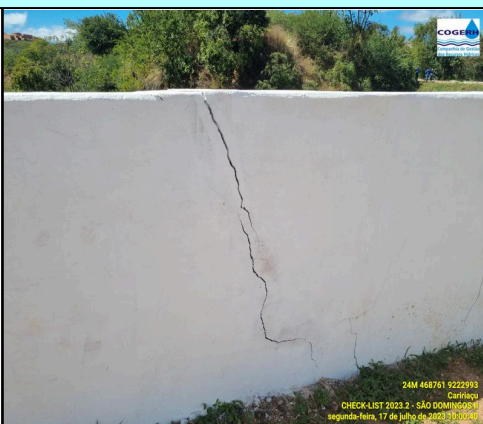
- Os muros que delimitam a passagem molhada, que é o sangradouro do reservatório, foram avaliados nesse item. Porém, não se tratam de muros alas. Essas estruturas possuem algumas rachaduras transversais com espessuras maiores que 10 mm. O concreto também apresenta sinais de lixiviação, porém foi pintado não sendo possível observar nessa visita. Esses muros não comprometem a segurança do barramento, mas podem comprometer o sangradouro. Essa deterioração pode transmitir uma sensação de insegurança, descaso e má conservação da estrutura. Porém podem afetar de alguma forma a estrutura de concreto do vertedor, já que está na lateral, prejudicando a região onde escoam as águas de vertimento. Essas estruturas não são muros ala, porém identificamos as anomalias nesse item, já que se trata de uma estrutura acoplada ao vertedouro. Essa anomalia permaneceu constante.

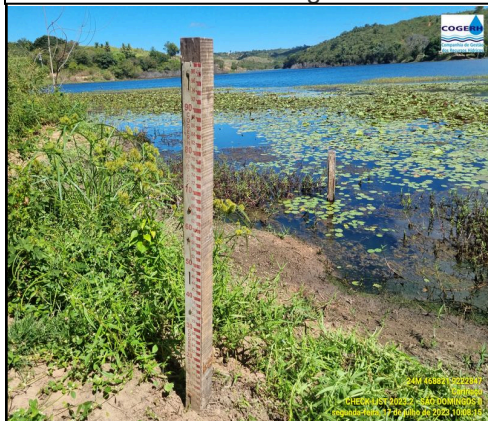
- A bateria de réguas existentes não atende aos padrões da COGERH como são nos outros barramentos. A causa principal é que o açude foi construído pelo município e desde então as réguas foram inseridas nessa região. Será alocado uma nova bateria de réguas onde ficará próximo ao sangradouro da barragem. Não há consequências para essa anomalia, já que a bateria de réguas atual está funcionando, porém se encontra em uma área de margem afastada do barramento e sangradouro. Anomalia identificada pela primeira vez.
