GERÊNCIA DO CRATO

RELATÓRIO DE INSPEÇÃO DE SEGURANÇA REGULAR

Barragem Tatajuba

Setembro/2023

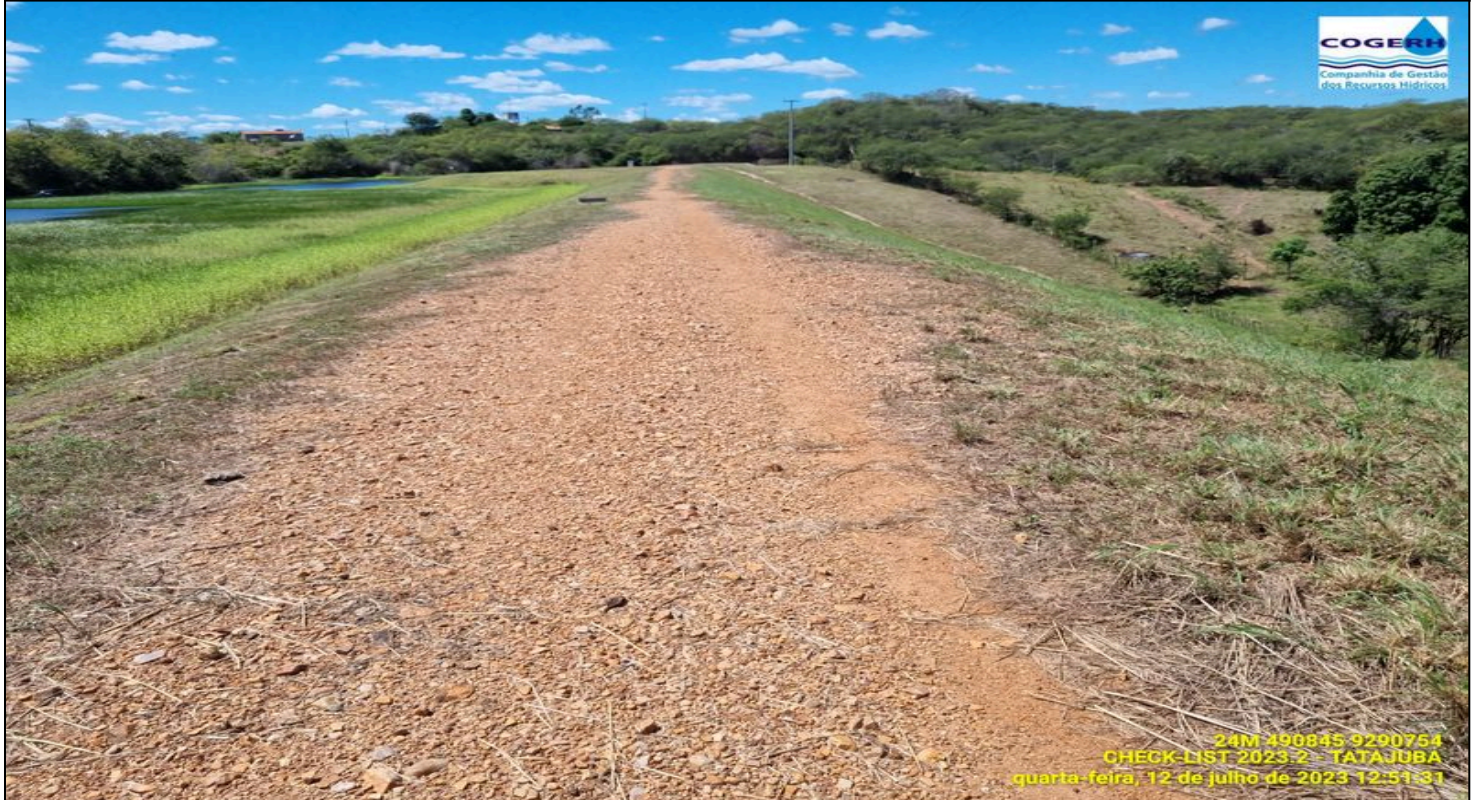
Falta ou deficiência de cercas de proteção e mata-burro

As cercas de proteção são importantes para orientação e definição dos limites institucionais no tocante a poligonal indenizada quando houver e as áreas de preservação permanente (APP). Já os mata-burros tem a função exclusiva de limitar o acesso de animais a essas áreas. Foi verificado que não há cercas apenas nas proximidades da entrada do barramento, mas não há mata-burros. Trata-se de uma barragem de pequeno porte onde a construção da barragem que não previu a instalação de cercas e mata-burro pelo empreendedor, havendo a necessidade da contratação de empresa especializada para construção dessas estruturas. Há necessidade da execução do cercamento pelo menos nas áreas mais acessíveis como as estruturas dos taludes e sangradouro. Tais dispositivos são importantes, pois trazem segurança para o reservatório. Essa falta pode trazer consequências judiciais para COGERH em caso de acidentes na área da barragem. Essa foi identificada pela primeira vez.

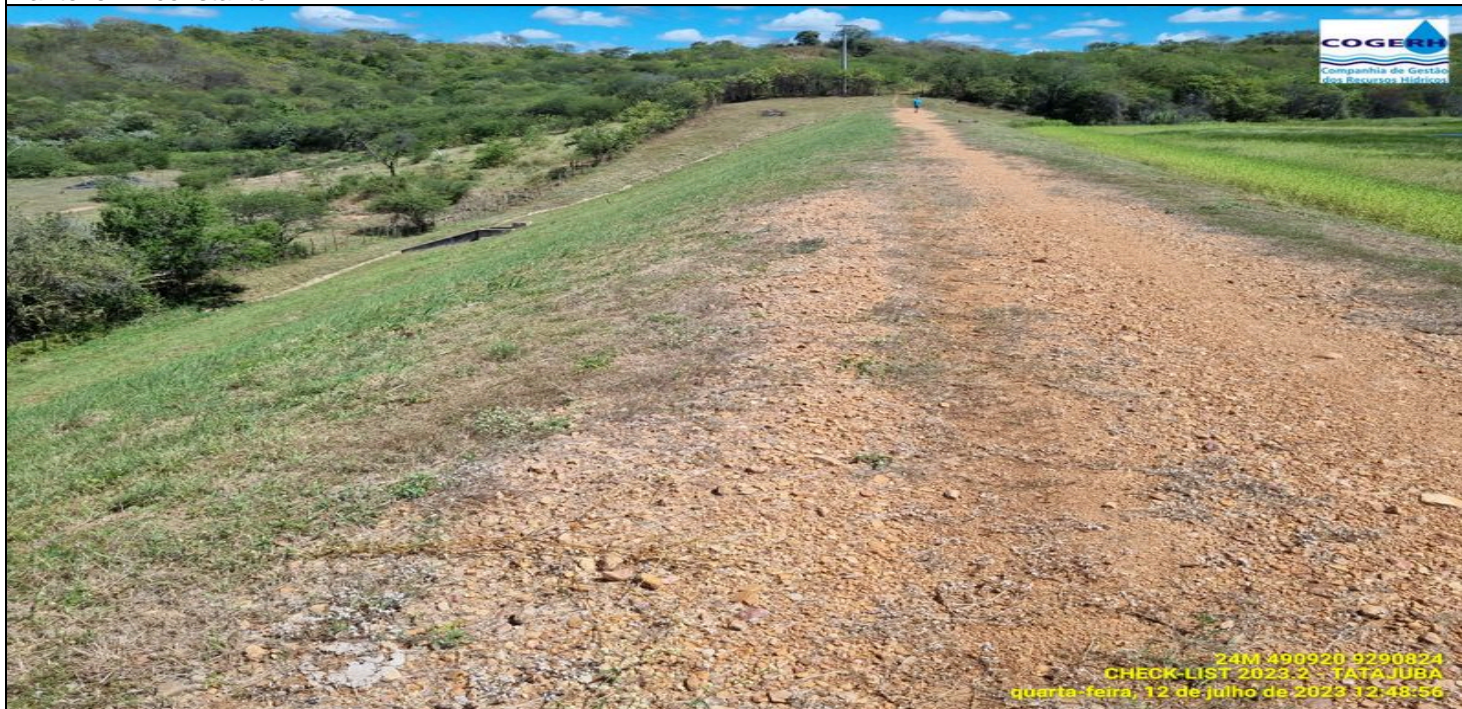
Falta ou deficiência nas placas de aviso

As placas de aviso são importantes para orientação da população local quanto ao acesso, uso, tráfego e perigos associados à barragem. Foi verificado que não há nenhuma placa de aviso na barragem. É necessária a padronização e confecção das placas no âmbito de contrato específico para todas as barragens do Estado. As placas de orientação e aviso são importantes, pois trazem informações sobre o açude e identificação de locais perigosos e restrições sobre o uso e acessos. Essa falta pode trazer consequências judiciais para COGERH em caso de acidentes na área da barragem. Essa anomalia se manteve constante.

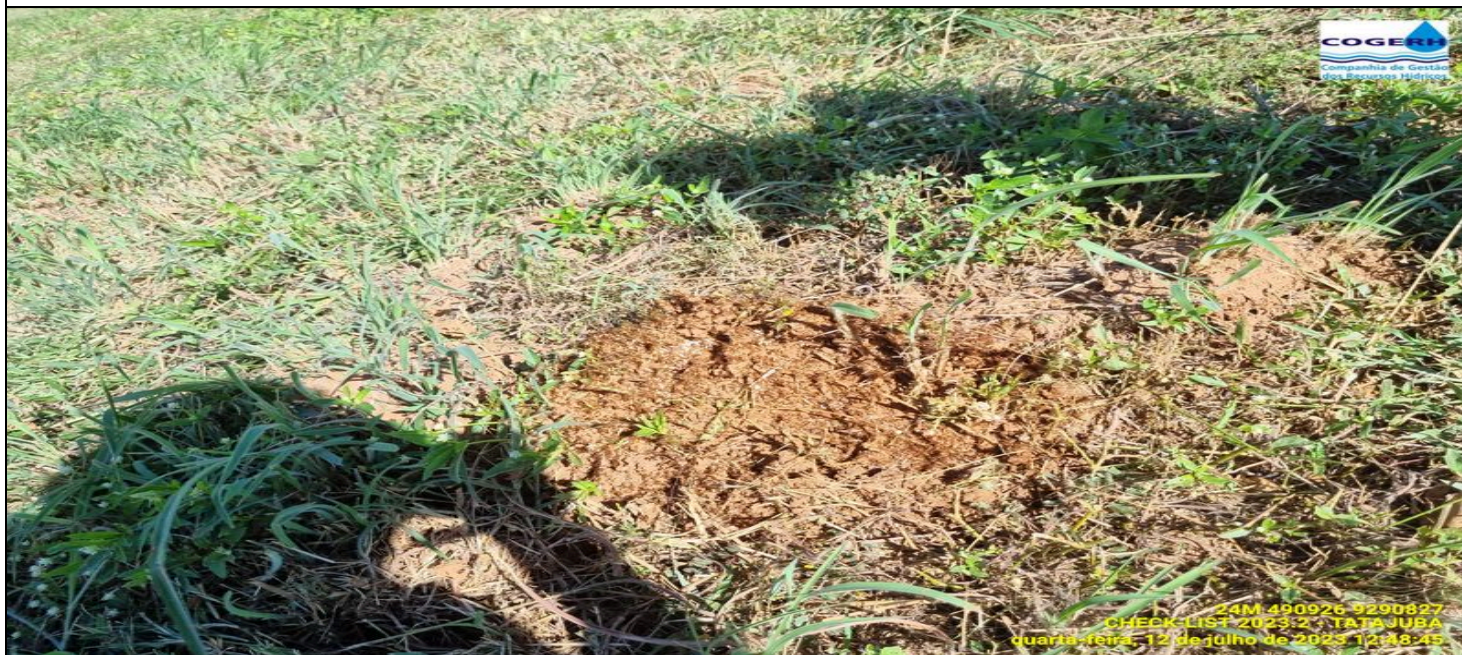
Defeitos na drenagem

A barragem não possui drenagem por meio de canaletas e/ou drenos. A barragem é de pequeno porte, por isso provavelmente não foram previstas várias estruturas que existem em barragens maiores. A consequência da falta de drenos e canaletas nos taludes pode facilitar o acúmulo de água no coroamento sem escoamento para as canaletas e drenos dos taludes que não existem.

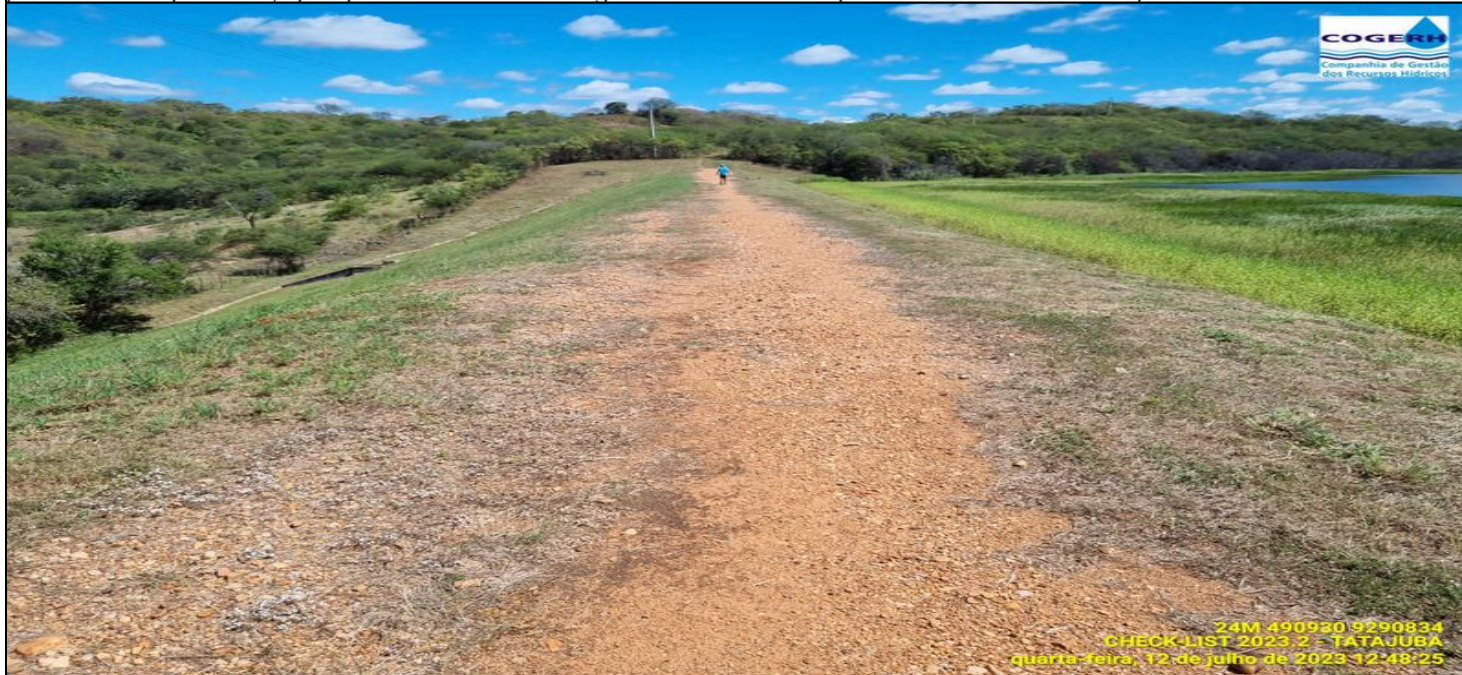
Defeitos no meio-fio

A barragem nunca teve um meio-fio desde sua construção como também quando a COGERH assumiu o monitoramento. Já foi recomendado a execução por parte da gerência regional de um meio-fio no coroamento delimitar os taludes e coroamento. A falta do meio-fio não traz consequências para a barragem, mas pode trazer vantagens nas inspeções de segurança, facilitando reconhecer sinais de movimento do maciço ou taludes como também outras anomalias. A falta do meio-fio pode parecer descaso para outras pessoas, já que todas as barragens estaduais o possuem. A anomalia permaneceu constante.

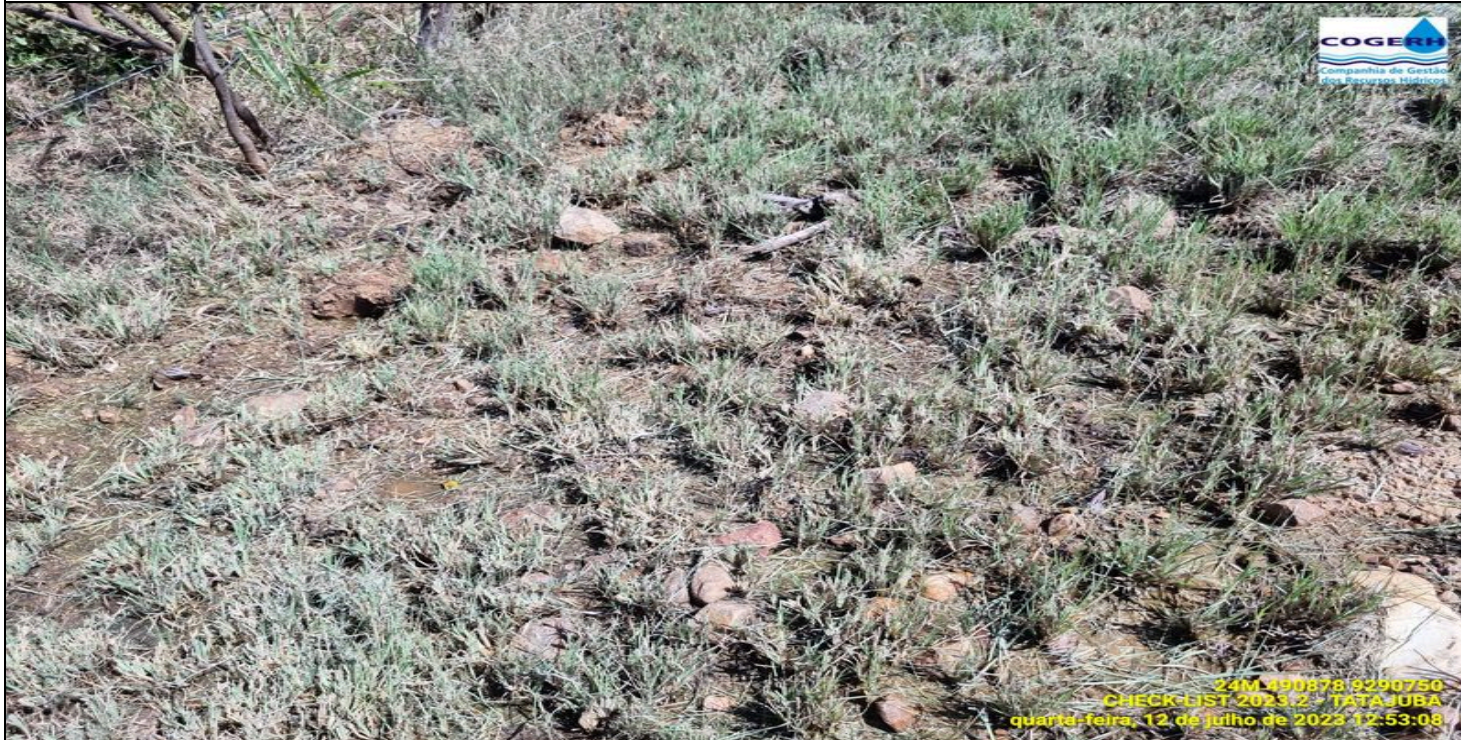
Sinais de fuga d'água ou áreas úmidas

Foi identificada fuga d'água em uma região da ombreira direita do talude de jusante da barragem. Essa fuga d'água provavelmente não havia aparecido devido aos níveis inferiores nos anos passados. Esse ano o açude encontra-se com volume elevado. Essa percolação pode ser de montante, mas não foi possível identificar a causa. Trata-se de um barramento pequeno e sem estruturas como ns barragens maiores. A fuga d'água pode ser vista em áreas próximas da canaleta que se localiza na região da ombreira. A consequência maior é o carreamento de materiais da barragem podendo ocasionar erosões internas na barragem e aumentar ao longo dos anos, enfraquecendo o maciço. A anomalia foi identificada pela primeira vez.

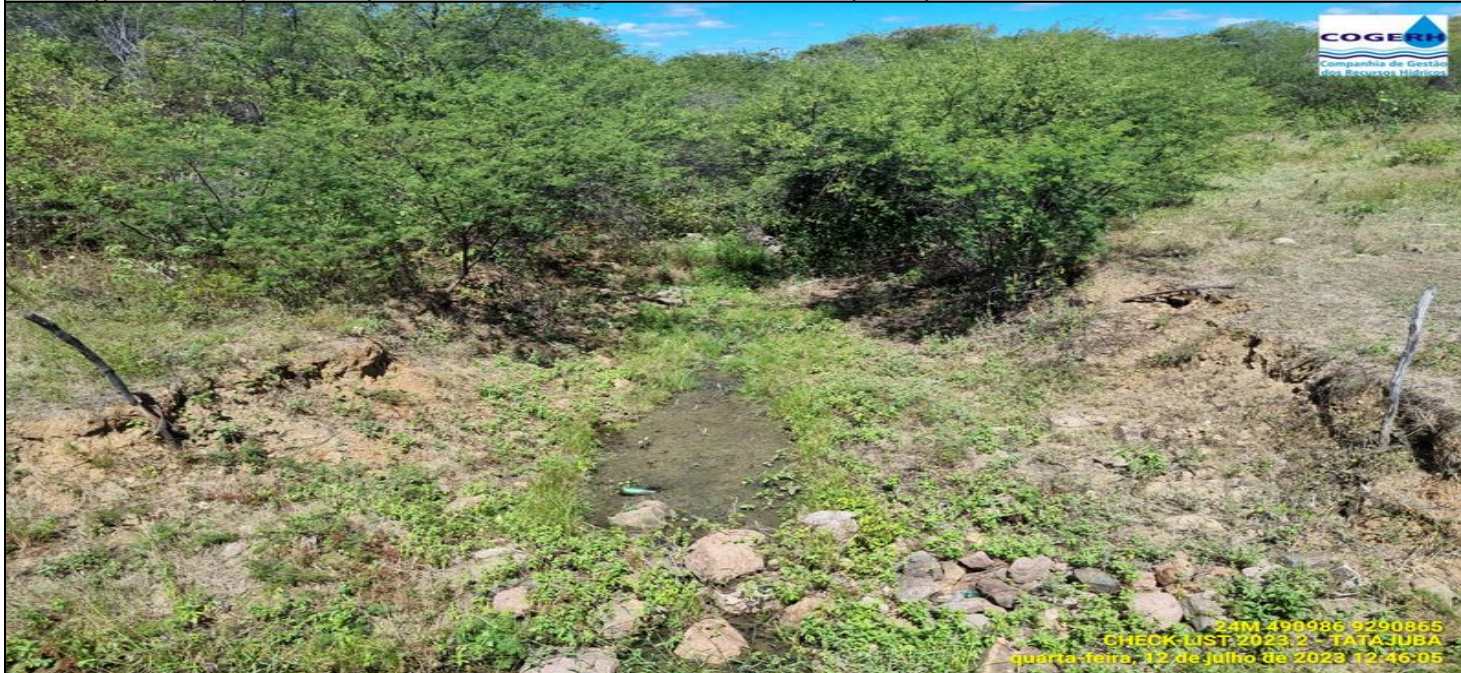
Árvores e arbustos

Foi constatada a presença de vegetação de médio porte no canal de restituição. Contudo é uma vegetação que não afeta o escoamento que venha a existir no canal. Possivelmente surgiu após o final das chuvas e quando cessou a sangria. Devido à extensão da barragem e a proximidade da realização da inspeção com o término das chuvas, não foi possível o AGIR manter todas as estruturas sem vegetação. Este tipo de anomalia dificulta a observação de possíveis outros problemas como erosões, obstruções ou escorregamentos, por exemplo. Essa anomalia foi identificada pela primeira vez.

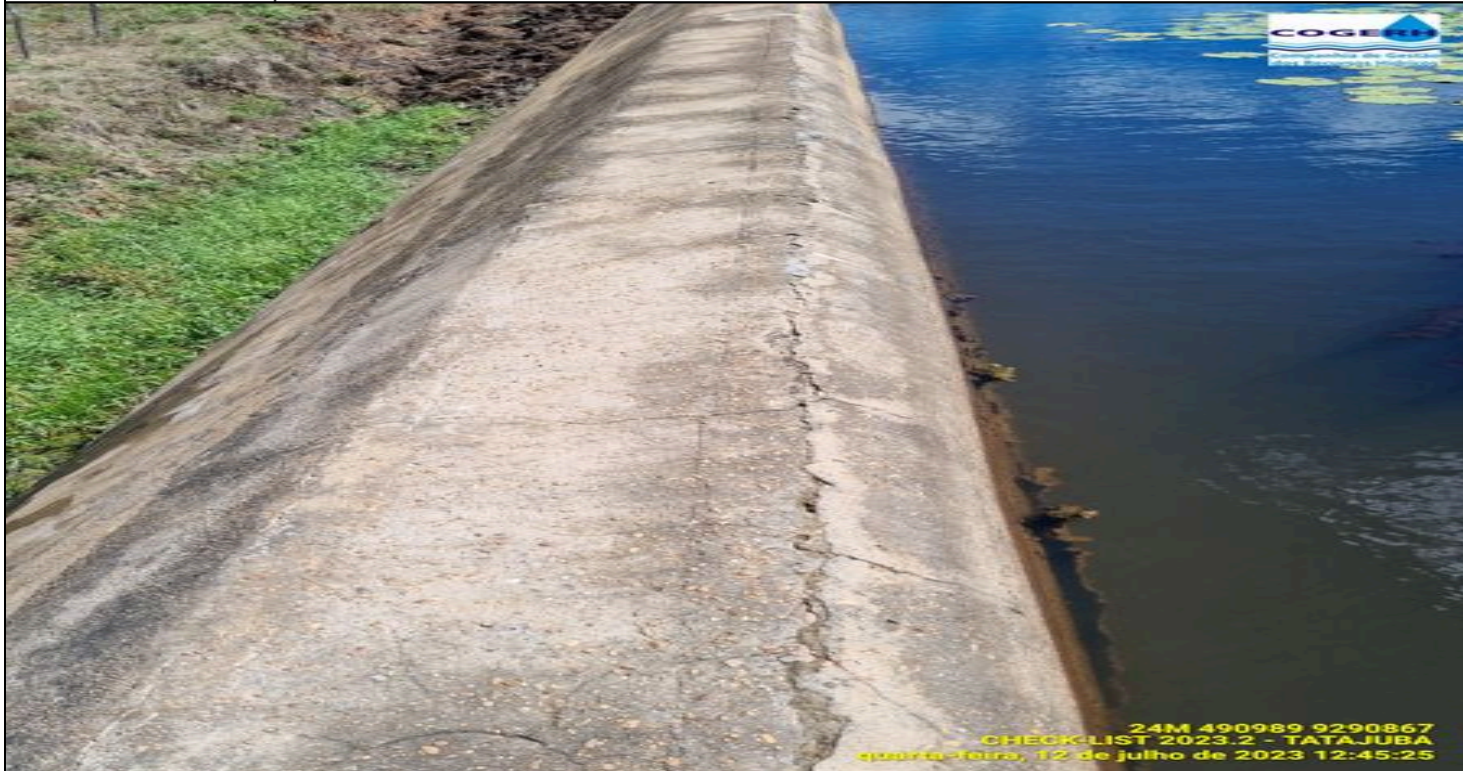
Rachaduras ou trincas no concreto

Foram constatadas a presença de rachaduras e trincas no concreto da estrutura com escoamento de água de montante para jusante nesses locais (vazamentos). Esse tipo de anomalia está relacionada com a grande exposição as intempéries ao longo dos anos sem manutenções preventivas ou corretivas. Além disso, existe a ação da água nos períodos que a barragem está com seu volume máximo, chegando até a soleira e até mesmo vertendo. Essa anomalia pode aumentar de proporção principalmente porque o açude esteve com seu volume máximo nos últimos anos com vertimento da água através da soleira. O aumento dessas rachaduras pode reduzir a resistência do concreto, expor e oxidar a ferragem e numa situação mais crítica há possibilidade de ruptura da parede da soleira com rachaduras ou buracos em grandes dimensões. Essa anomalia foi permaneceu constante.

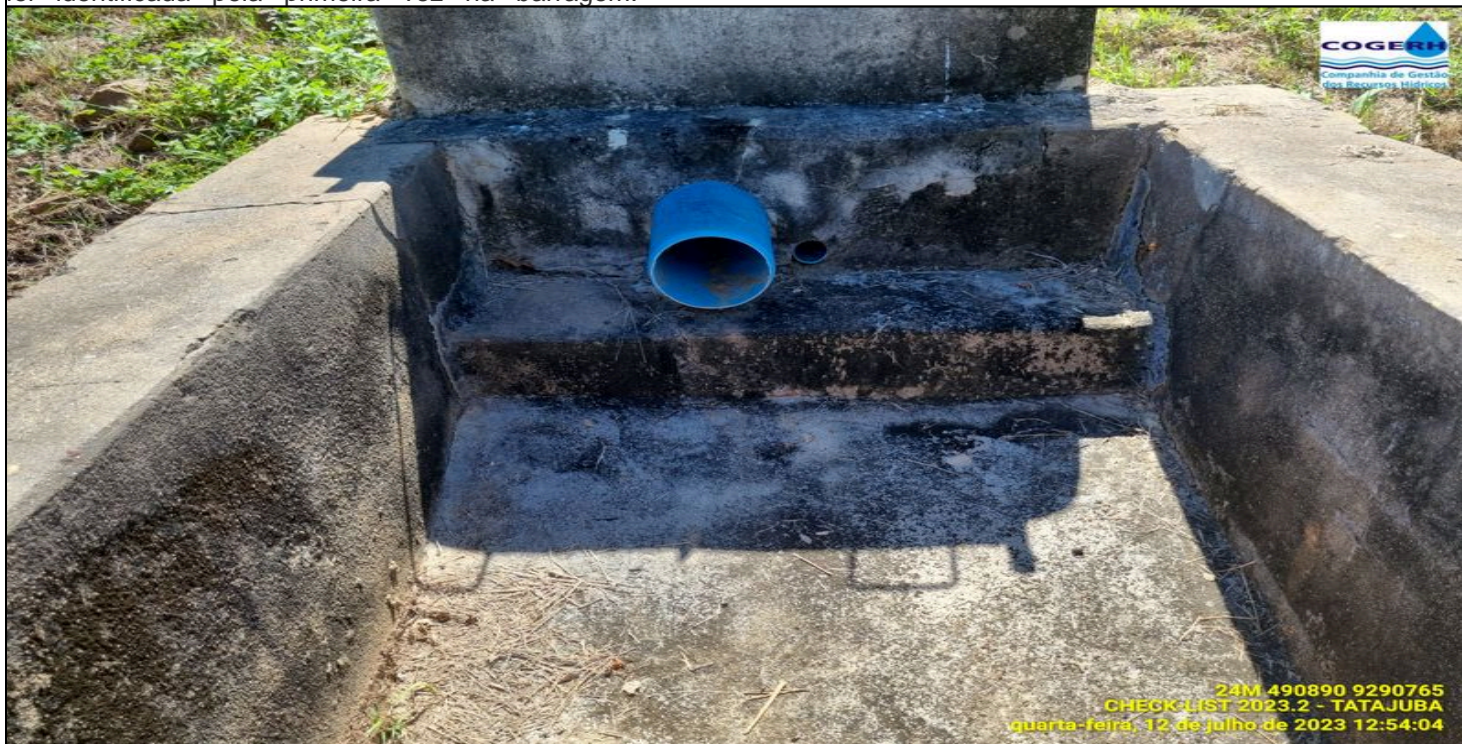
Defeitos nos dispositivos de controle

O sifão foi testado e não está funcionando, inclusive a GEMAN tentou realizar uma manutenção e operação, que não foi bem sucedido. Devido a vários anos sem uso, o sifão está inutilizado. Não existe um plano de manutenção para essas estruturas de saída. Também não há um plano de visitas para inspeção de técnicos especialistas nas estruturas da barragem. Existem apenas manutenções corretivas quando são possíveis de ser identificadas, que são nos casos de utilização dos equipamentos e da estrutura em si. A deficiência das manutenções acarreta em possíveis falhas no uso devido ao tempo sem manobras, por exemplo, vazamentos e até um processo de corrosão no local onde está localizado esse equipamento. Essa anomalia foi identificada pela primeira vez na barragem.

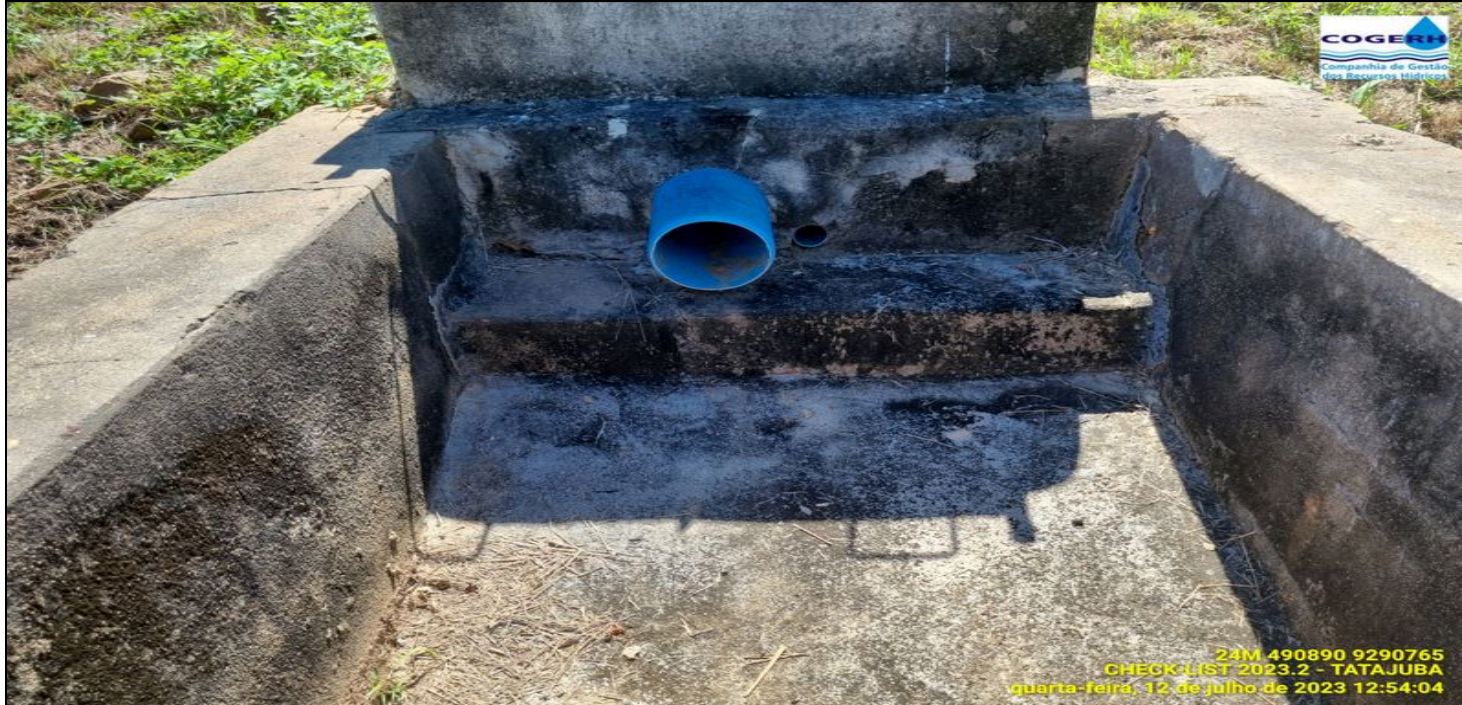
Falta de manutenção

A estrutura de saída da barragem não possui manutenção adequada no sifão e está inutilizável há um tempo. Não há fornecimento contínuo ou há falta do material necessário para manutenção. Também não há um plano de visitas para inspeção de técnicos especialistas nas estruturas da barragem. Existem apenas manutenções corretivas quando são possíveis de ser identificadas, que são nos casos de utilização dos equipamentos e da estrutura em si. A deficiência das manutenções acarreta em possíveis falhas no uso devido ao tempo sem manobras, por exemplo, vazamentos e até um processo de corrosão no local onde está localizado esse equipamento. Essa anomalia foi identificada pela primeira vez na barragem.

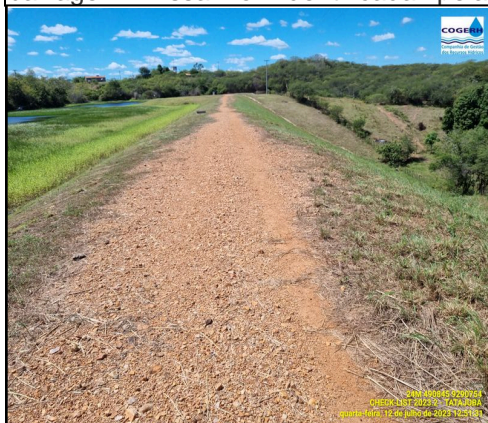
- As cercas de proteção são importantes para orientação e definição dos limites institucionais no tocante a poligonal indenizada quando houver e as áreas de preservação permanente (APP). Já os mata-burros tem a função exclusiva de limitar o acesso de animais a essas áreas. Foi verificado que não há cercas apenas nas proximidades da entrada do barramento, mas não há mata-burros. Trata-se de uma barragem de pequeno porte onde a construção da barragem que não previu a instalação de cercas e mata-burro pelo empreendedor, havendo a necessidade da contratação de empresa especializada para construção dessas estruturas. Há necessidade da execução do cercamento pelo menos nas áreas mais acessíveis como as estruturas dos taludes e sangradouro. Tais dispositivos são importantes, pois trazem segurança para o reservatório. Essa falta pode trazer consequências judiciais para COGERH em caso de acidentes na área da barragem. Essa foi identificada pela primeira vez.

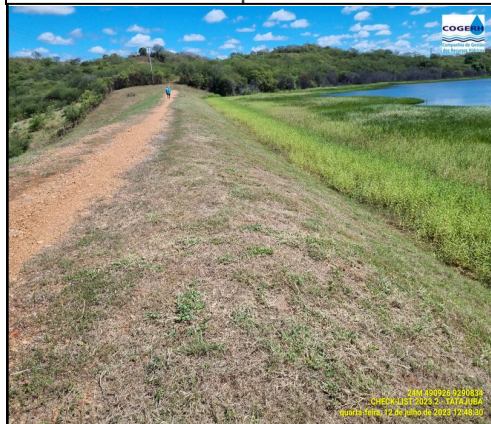
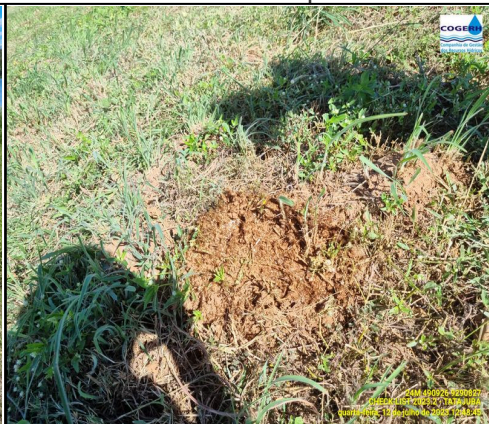
- A barragem não possui drenagem por meio de canaletas e/ou drenos. A barragem é de pequeno porte, por isso provavelmente não foram previstas várias estruturas que existem em barragens maiores. A consequência da falta de drenos e canaletas nos talude pode facilitar o acúmulo de água no coroamento sem escoamento para as canaletas e drenos dos taludes que não existem.

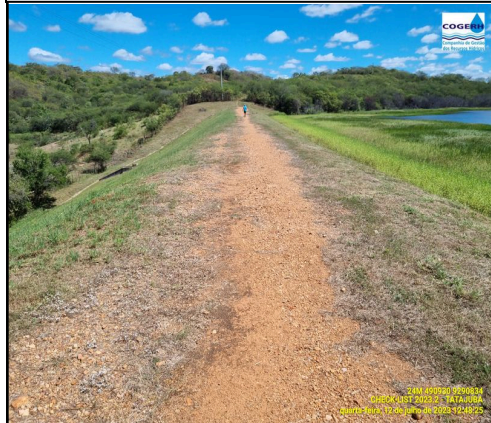
- A barragem nunca teve um meio-fio desde sua construção como também quando a COGERH assumiu o monitoramento. Já foi recomendado a execução por parte da gerência regional de um meio-fio no coroamento delimitar os taludes e coroamento. A falta do meio-fio não traz consequências para a barragem, mas pode trazer vantagens nas inspeções de segurança, facilitando reconhecer sinais de movimento do maciço ou taludes como também outras anomalias. A falta do meio-fio pode parecer descaso para outras pessoas, já que todas as barragens estaduais o possuem. A anomalia permaneceu constante.

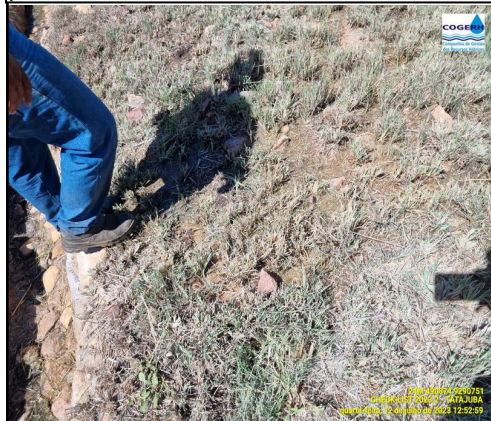
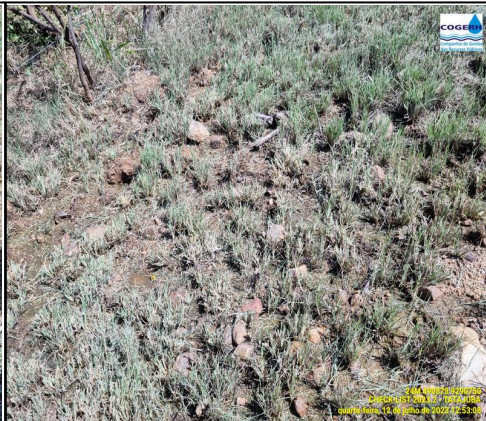
- Foi identificada fuga d'água em uma região da ombreira direita do talude de jusante da barragem. Essa fuga d'água provavelmente não havia aparecido devido aos níveis inferiores nos anos passados. Esse ano o açude encontra-se com volume elevado. Essa percolação pode ser de montante, mas não foi possível identificar a causa. Trata-se de um barramento pequeno e sem estruturas como ns barragens maiores. A fuga d'água pode ser vista em áreas próximas da canaleta que se localiza na região da ombreira. A consequência maior é o carreamento de materiais da barragem podendo ocasionar erosões internas na barragem e aumentar ao longo dos anos, enfraquecendo o maciço. A anomalia foi identificada pela primeira vez.

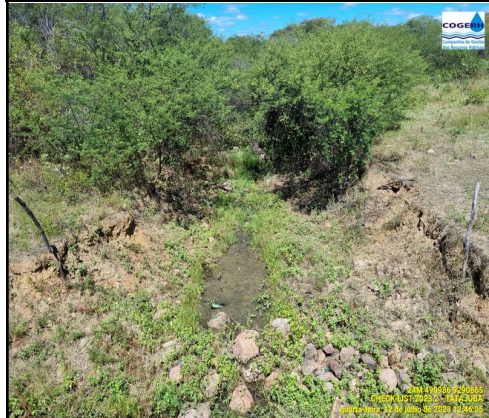
- Foi constatada a presença de vegetação de médio porte no canal de restituição. Contudo é uma vegetação que não afeta o escoamento que venha a existir no canal. Possivelmente surgiu após o final das chuvas e quando cessou a sangria. Devido à extensão da barragem e a proximidade da realização da inspeção com o término das chuvas, não foi possível o AGIR manter todas as estruturas sem vegetação. Este tipo de anomalia dificulta a observação de possíveis outros problemas como erosões, obstruções ou escorregamentos, por exemplo. Essa anomalia foi identificada pela primeira vez.

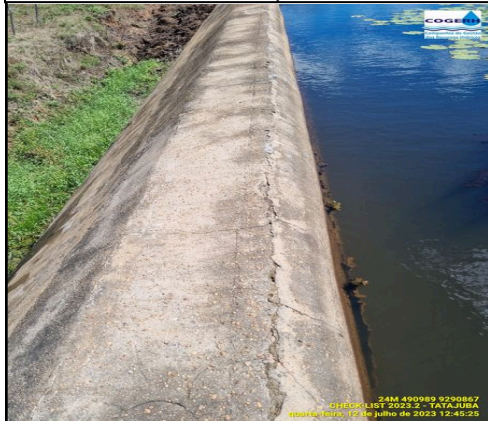
- Foram constatadas a presença de rachaduras e trincas no concreto da estrutura com escoamento de água de montante para jusante nesses locais (vazamentos). Esse tipo de anomalia está relacionada com a grande exposição às intempéries ao longo dos anos sem manutenções preventivas ou corretivas. Além

disso, existe a ação da água nos períodos que a barragem está com seu volume máximo, chegando até a soleira e até mesmo vertendo. Essa anomalia pode aumentar de proporção principalmente porque o açude esteve com seu volume máximo nos últimos anos com vertimento da água através da soleira. O aumento dessas rachaduras pode reduzir a resistência do concreto, expor e oxidar a ferragem e numa situação mais crítica há possibilidade de ruptura da parede da soleira com rachaduras ou buracos em grandes dimensões. Essa anomalia foi permaneceu constante.

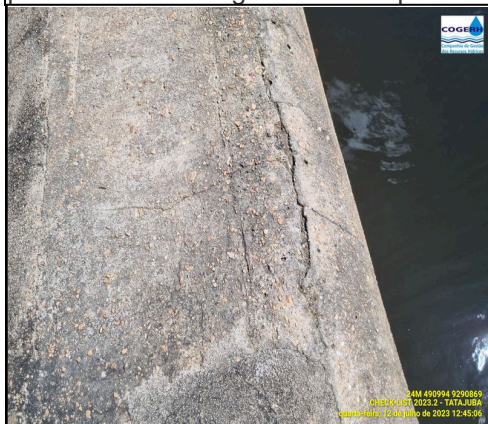
- O concreto apresenta sinais de lixiviação e até mesmo deslocamento em alguns locais da estrutura de fixação da soleira. Devido às intempéries (variação de temperatura, vento, chuva, entre outros), do próprio solo (condições geológicas) que envolve a soleira, escoamento ou acumulação da água nos canais de aproximação e restituição, existe a deterioração da superfície da estrutura como também possibilita a formação de mais fissuras, trincas e rachaduras. Além disso, existe a ação da água nos períodos que a barragem está com seu volume máximo, chegando até a soleira e até mesmo vertendo. Essa anomalia pode aumentar de proporção principalmente porque o açude esteve com seu volume máximo nos últimos anos com vertimento da água através da soleira. A deterioração da superfície do concreto pode facilitar a exposição da ferragem e até maiores danos através do surgimento de outras rachaduras, iniciado após o processo de desgaste da superfície. Essa anomalia permaneceu constante.

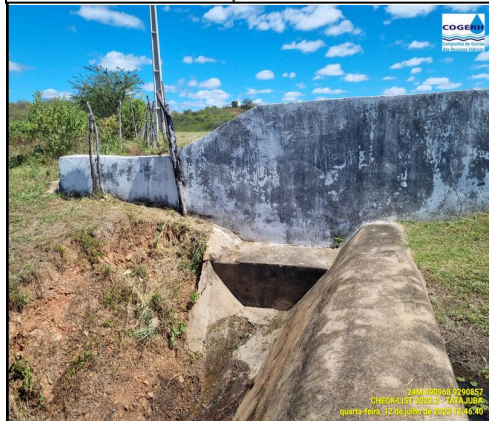
- O muro ala apresenta sinais de deterioração no concreto de sua estrutura principalmente na parte inferior. A deterioração da estrutura ocorreu devido às intempéries. A situação atual não traz riscos a estrutura, é apenas um comprometimento estético, não afetando segurança da barragem. Contudo, transmitem as pessoas a sensação de insegurança, descaso, má conservação e redução de durabilidade da estrutura. Em casos mais críticos de deterioração, possibilita a formação de fissuras, trincas e rachaduras, podendo expor a ferragem, permitindo o surgimento de erosões na fundação e nos contatos da estrutura. Essa anomalia permaneceu constante.

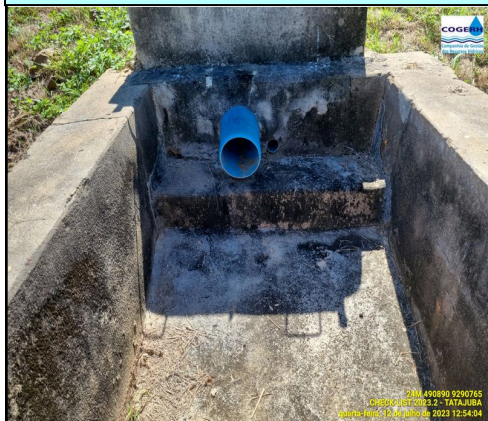
- A estrutura de saída da barragem não possui manutenção adequada no sifão e está inutilizável há um tempo. Não há fornecimento contínuo ou há falta do material necessário para manutenção. Também não há um plano de visitas para inspeção de técnicos especialistas nas estruturas da barragem. Existem apenas manutenções corretivas quando são possíveis de ser identificadas, que são nos casos de utilização dos equipamentos e da estrutura em si. A deficiência das manutenções acarreta em possíveis falhas no uso devido ao tempo sem manobras, por exemplo, vazamentos e até um processo de corrosão no local onde está localizado esse equipamento. Essa anomalia foi identificada pela primeira vez na barragem.
