# **RELATÓRIO DE INSPEÇÃO DE SEGURANÇA REGULAR**

**Barragem Ubaldinho**

**Setembro/2023**

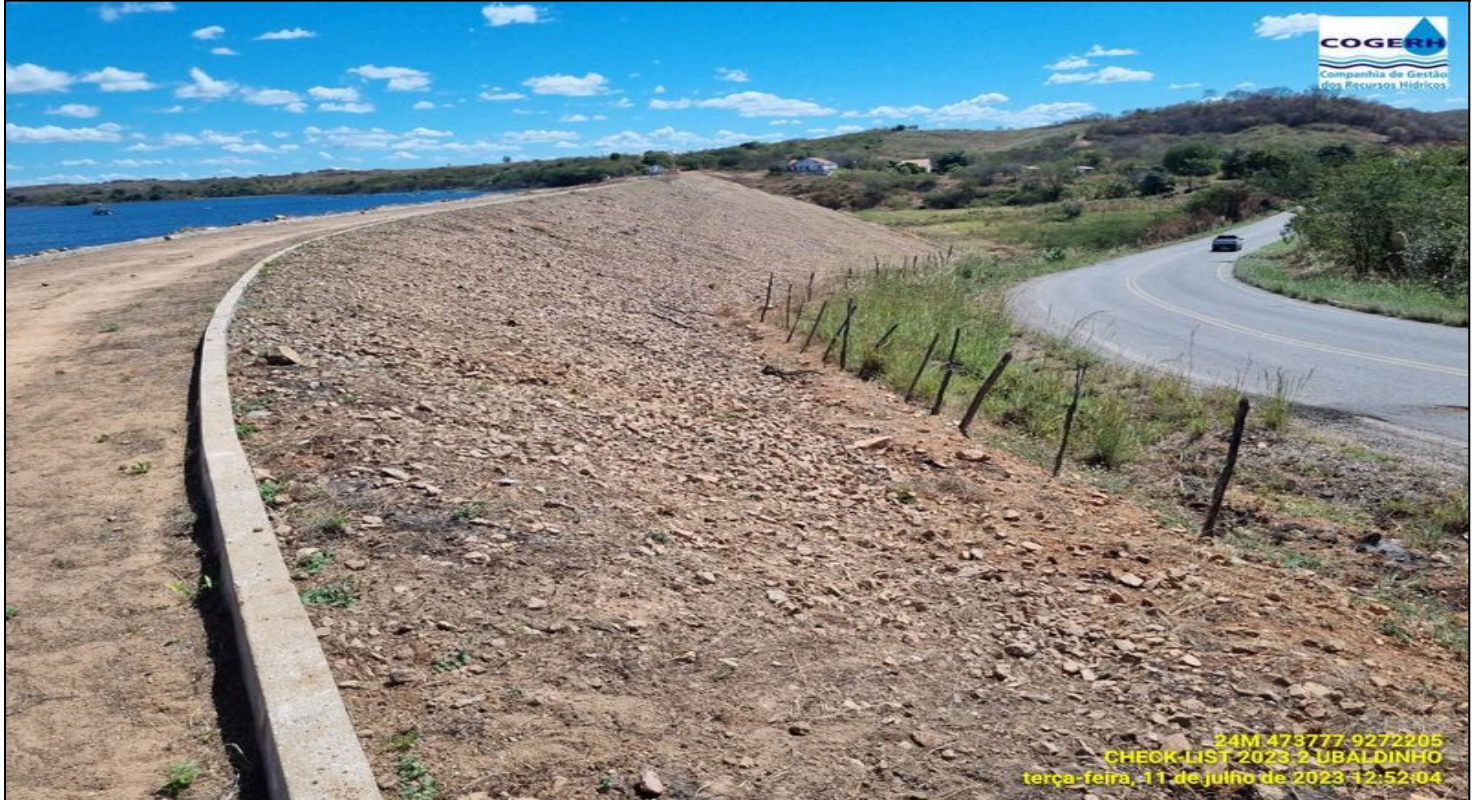
#### Falta ou deficiência nas placas de aviso

As cercas de proteção são importantes para orientação e definição dos limites institucionais no tocante a poligonal indenizada e as áreas de preservação permanente, APP. Já os mata-burros tem a função exclusiva de limitar o acesso de animais a essas áreas. Foi verificado que não há cercas em alguns locais nem mataburros na barragem Rosário. É necessária a execução do cercamento pelo menos nas áreas mais acessíveis como as estruturas dos taludes das paredes auxiliares e sangradouro. Tais dispositivos são importantes, pois trazem segurança para o reservatório. Aparentemente existiu deficiência no projeto técnico de construção da barragem que não previu a instalação de cercas em todas as localidades e mata-burro pelo empreendedor, havendo a necessidade da contratação de empresa especializada para construção dessas estruturas. Essa falta pode trazer consequências judiciais para COGERH em caso de acidentes na área da barragem. Essa anomalia se manteve constante.

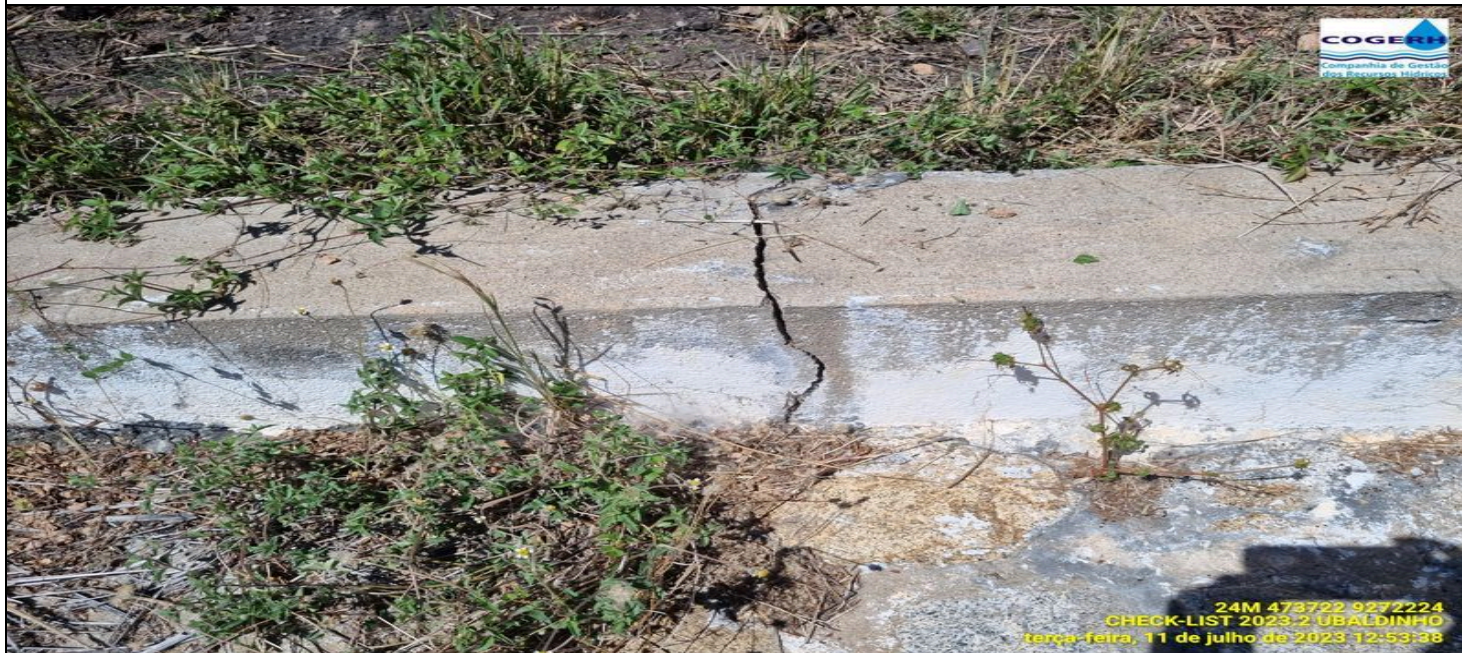
### Defeitos no meio-fio

Há alguns trechos do meio-fio que estão com rachaduras ou pequenas partes quebradas. Isso pode ter ocorrido por intempéries ou retração do concreto após a construção do meio-fio como também possível acesso de animais a essas áreas que deixaram alguns locais quebrados. Essa anomalia não traz consequências para a segurança da barragem, mas pode ser entendida como descaso e má conservação. Essa anomalia permaneceu constante.

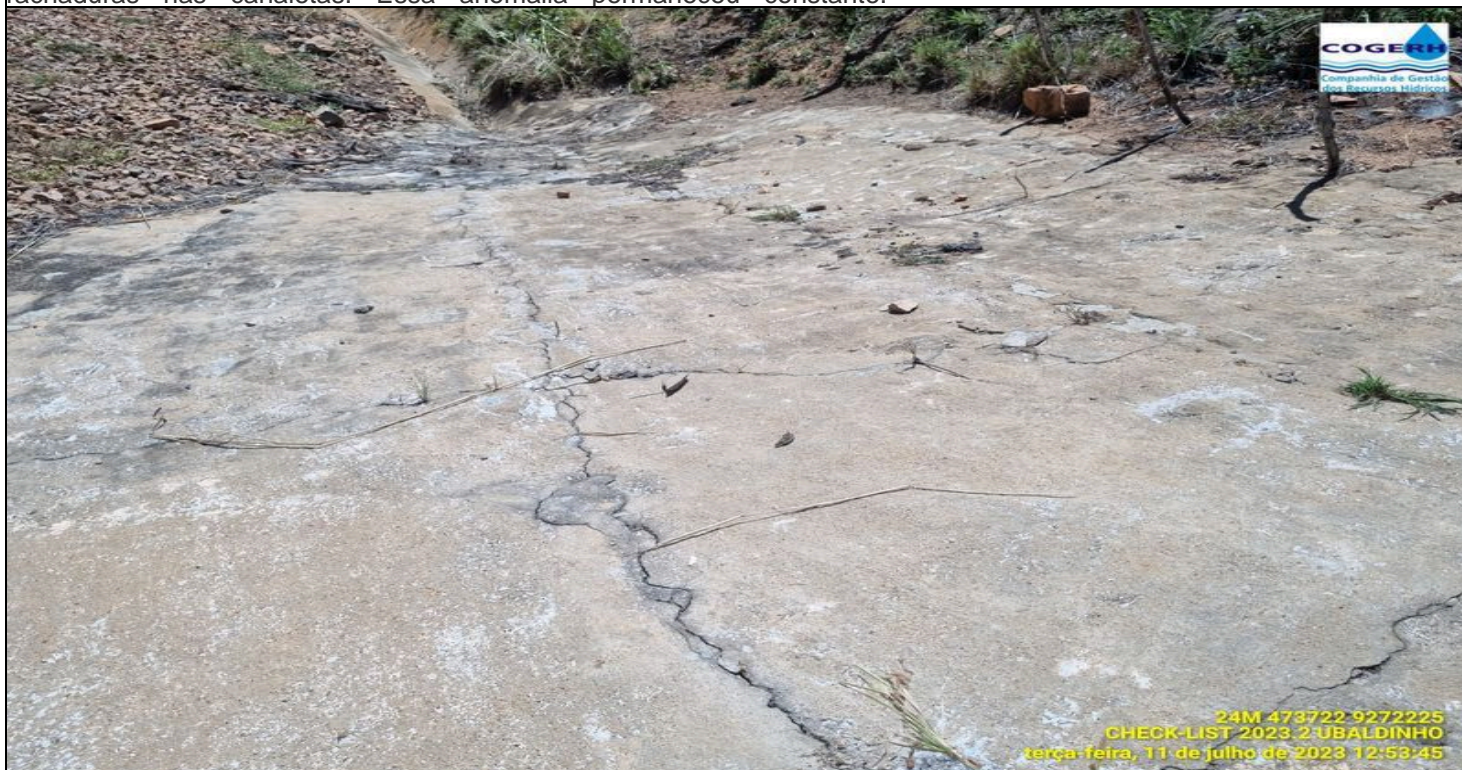
### Canaletas quebradas ou obstruídas

Foi identificada a deterioração e rachaduras em algumas partes das canaletas. Na região central já quase na base do talude há um acúmulo de água, que impede a visualização de outros problemas na região da canaleta e proximidade. A falta de fornecimento de materiais e ferramentas suficientes e continuamente para manutenção das canaletas, como cimento por exemplo, não permitiu a solução da anomalia. O desgaste e as obstruções ocorreram com o carreamento de material para dentro das calhas e também pela exposição as intempéries ao longo dos anos sem manutenção. Como consequência, há o comprometimento da drenagem das águas pluviais. Em maior proporção essa anomalia pode colaborar com erosões no talude, já que a função há possibilidade de surgimento de caminhos preferenciais da água por meio das rachaduras nas canaletas. Essa anomalia permaneceu constante.

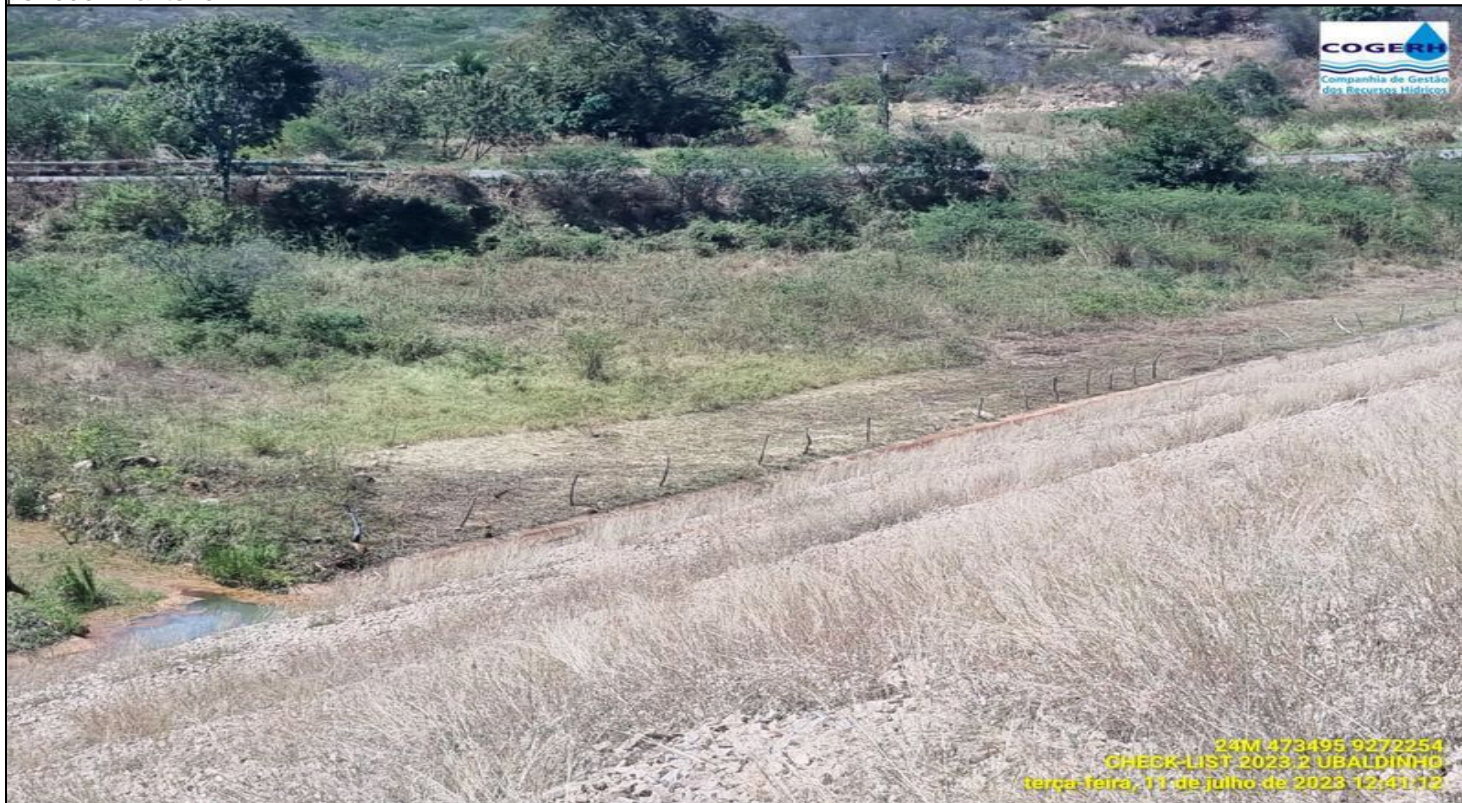
#### Sinais de fuga d'água ou áreas úmidas

Foi visualizado um acúmulo de água na região de jusante da barragem logo no início da faixa de 10 metros com surgimento da água através das canaletas inferiores na parte central do talude de jusante. Esse acúmulo de água existe independente do período do ano (estação chuvosa ou não), indicando que há um escoamento das águas de montante do reservatório através da barragem com surgimento na região inferior do talude de jusante. Isso pode ocorrer também por falta de drenagem adequada ou direcionamento correto das águas drenadas que permeiam o maciço da barragem. Esse escoamento pode criar erosões não visíveis dentro do maciço caso não seja controlado e avaliado, podendo provocar rachaduras no maciço que podem ser visíveis até no coroamento e até rupturas de maior porte devido às alterações do solo no corpo da barragem de terra. A anomalia permaneceu constante em relação ao período anterior.

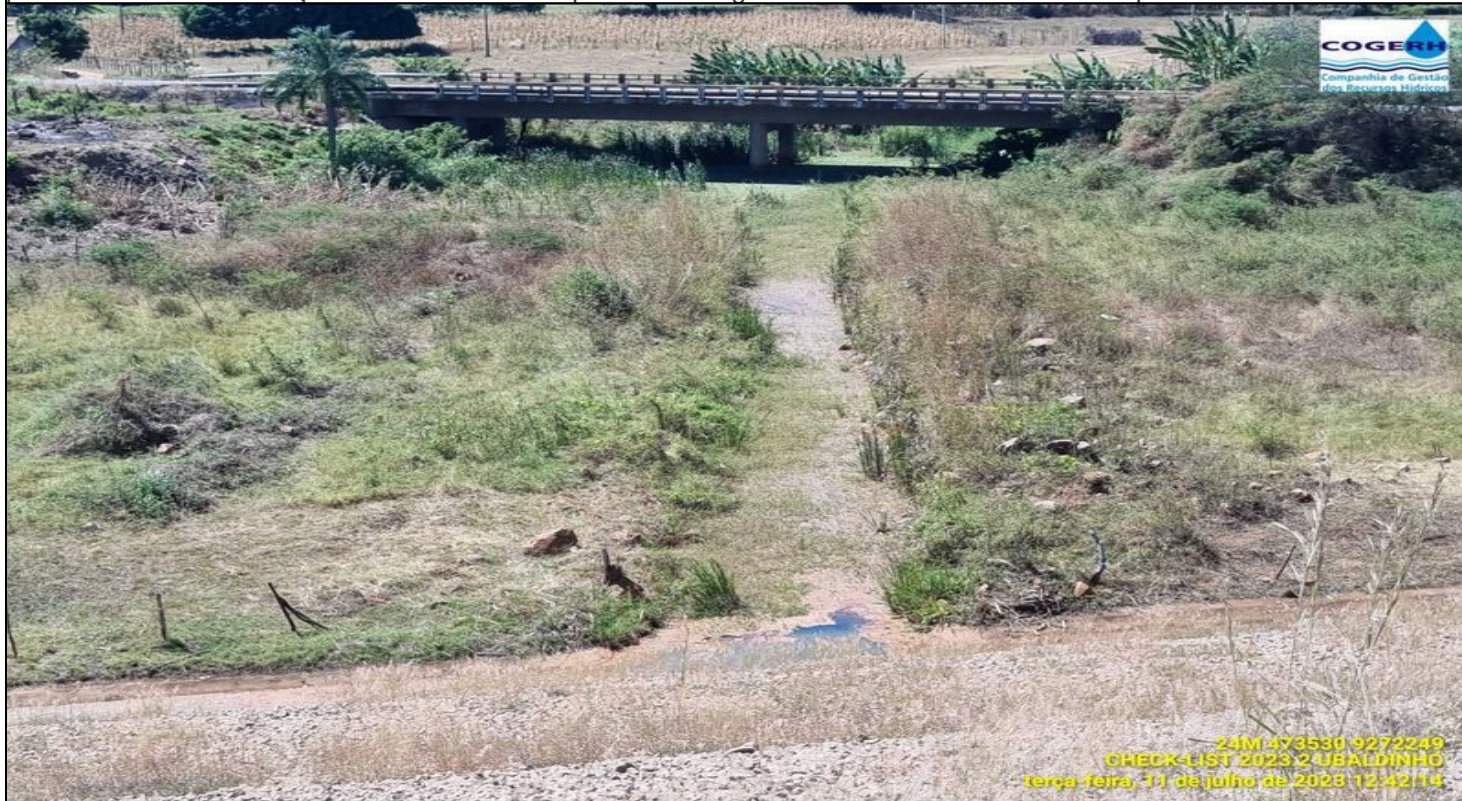
### Fuga d'água

A fuga d'água existente possui relação com as percolações da barragem. Houve um serviço de desobstrução da região de jusante, mas não foi solucionada a anomalia. É necessário ainda melhoria do canal escavado para escoar a água da percolação acumulada e para fins de controle das vazões construir um vertedor para monitoramento. Esse acúmulo de água existe independente do período do ano (estação chuvosa ou não), indicando que há um escoamento das águas de montante do reservatório através da barragem com surgimento na região inferior do talude de jusante. Isso pode ocorrer também por falta de drenagem adequada ou direcionamento correto das águas drenadas que permeiam o maciço da barragem. Esse escoamento pode criar erosões não visíveis dentro do maciço caso não seja controlado e avaliado, podendo provocar rachaduras no maciço que podem ser visíveis até no coroamento e até rupturas de maior porte devido às alterações do solo no corpo da barragem de terra. Essa anomalia permaneceu constante.

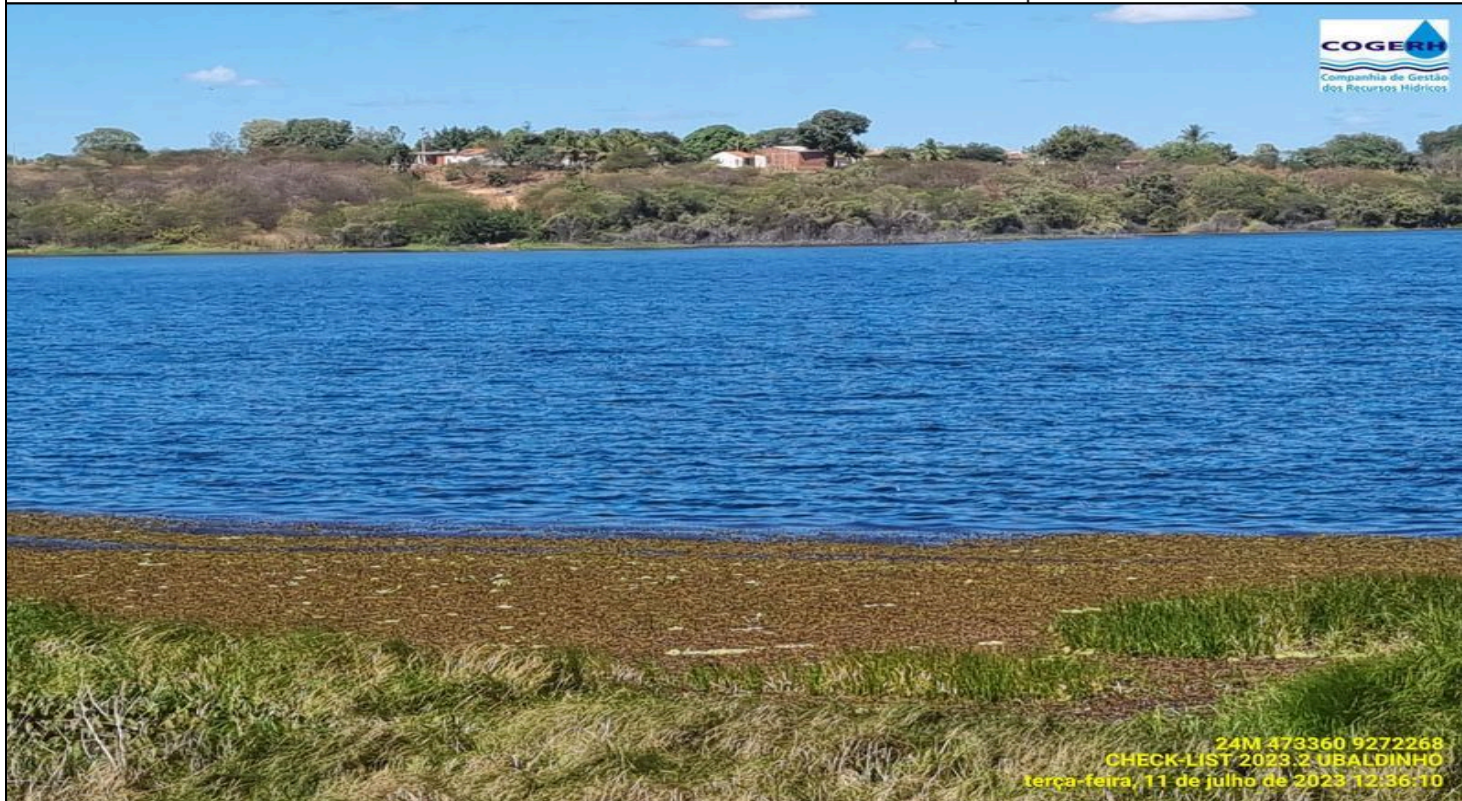
### Existência excessiva de vegetação aquática (macrófitas)

Foi identificada vegetação aquática em regiões do reservatório e do vertedor. Entende-se que o indício de má qualidade está diretamente relacionado com o excesso dessa vegetação aquática que pode aparecer em alguns períodos do ano no reservatório. Essa vegetação pode ser indício de má qualidade de água. O excesso de vegetação aquática pode ser ocasionado devido ao lançamento de compostos de nitrogênio e fósforo que são presentes na matéria orgânica de efluentes. A consequência da supernutrição das águas é o aumento da biomassa, redução da aeração (aumento do consumo de oxigênio), possíveis mortes de organismos sensíveis a baixa taxa de oxigênio dissolvido, aumento da matéria orgânica disponível, possibilitando cada vez mais o crescimento e proliferação da vegetação aquática por todo o reservatório. Essa situação compromete (degradando) a qualidade de água do reservatório, impedindo usos como o abastecimento humano em casos mais críticos. Anomalia identificada pela primeira vez.

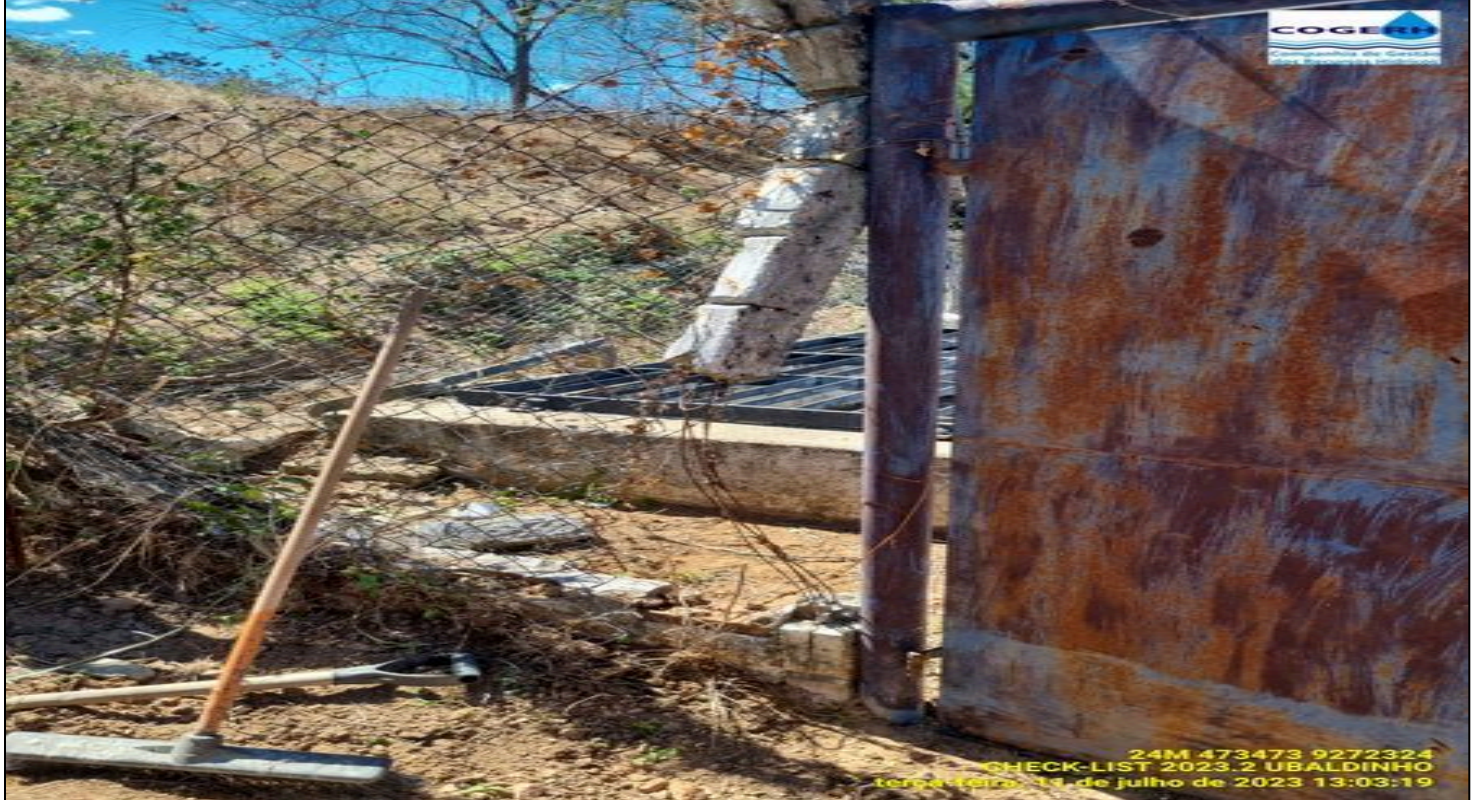
### Falta de manutenção

A estrutura de saída da barragem não possui manutenção adequada nos equipamentos e hidromecânicos como também nas partes que compõem seu local com as cercas, portão e as caixas das válvulas e dispositivos de controle. Não há fornecimento contínuo ou há falta do material necessário para manutenção, como tintas, britas e algumas vezes cimento. Também não há um plano de visitas para inspeção de técnicos especialistas nas estruturas hidromecânicas e elétricas da barragem. Existem apenas manutenções corretivas quando são possíveis de ser identificadas, que são nos casos de utilização dos equipamentos e da estrutura em si. A deficiência das manutenções acarreta possíveis falhas no uso devido ao tempo sem manobras, por exemplo, oxidação, vazamentos, surgimento de ruídos constantes e até um processo de corrosão acelerado dos equipamentos hidromecânicos. Afeta também a facilidade de acesso à estrutura devido aos problemas no portão e nas cercas. Anomalia identificada pela primeira vez.

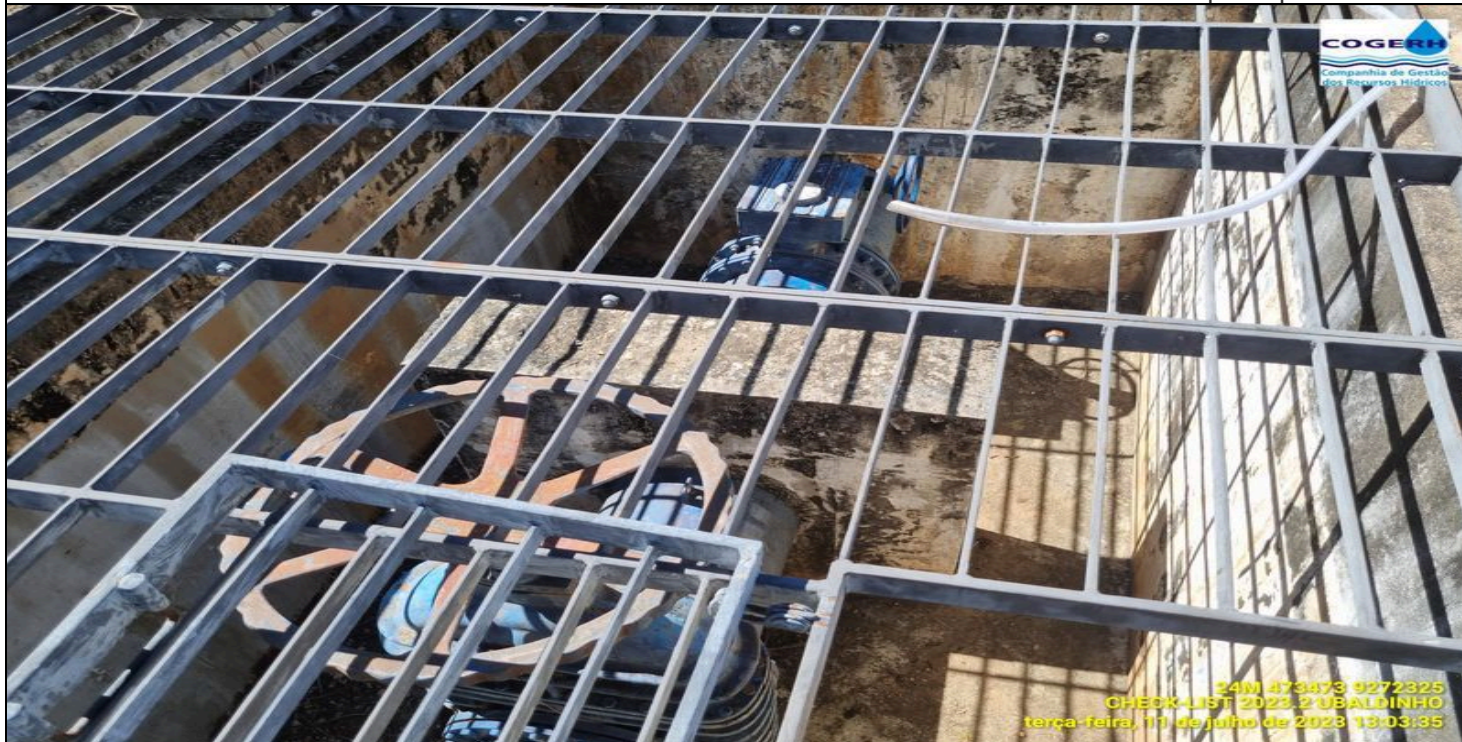
### Falta ou deficiência nas grades de proteção dos dispositivos

As grades de proteção não possuem pintura adequada para reduzir a oxidação ao longo dos anos e devido às intempéries. A causa principal é a falta de material fornecido para aplicação nesse tipo de estrutura. Também não há um plano de visitas para inspeção de técnicos especialistas nas estruturas hidromecânicas e elétricas da barragem. Existem apenas manutenções corretivas quando são possíveis de ser identificadas, que são nos casos de utilização dos equipamentos e da estrutura em si. A deficiência das manutenções acarreta possíveis falhas no uso devido ao tempo sem manobras, por exemplo, oxidação, vazamentos, surgimento de ruídos constantes e até um processo de corrosão acelerado dos equipamentos hidromecânicos. Afeta também a facilidade de acesso à estrutura. Anomalia identificada pela primeira vez.

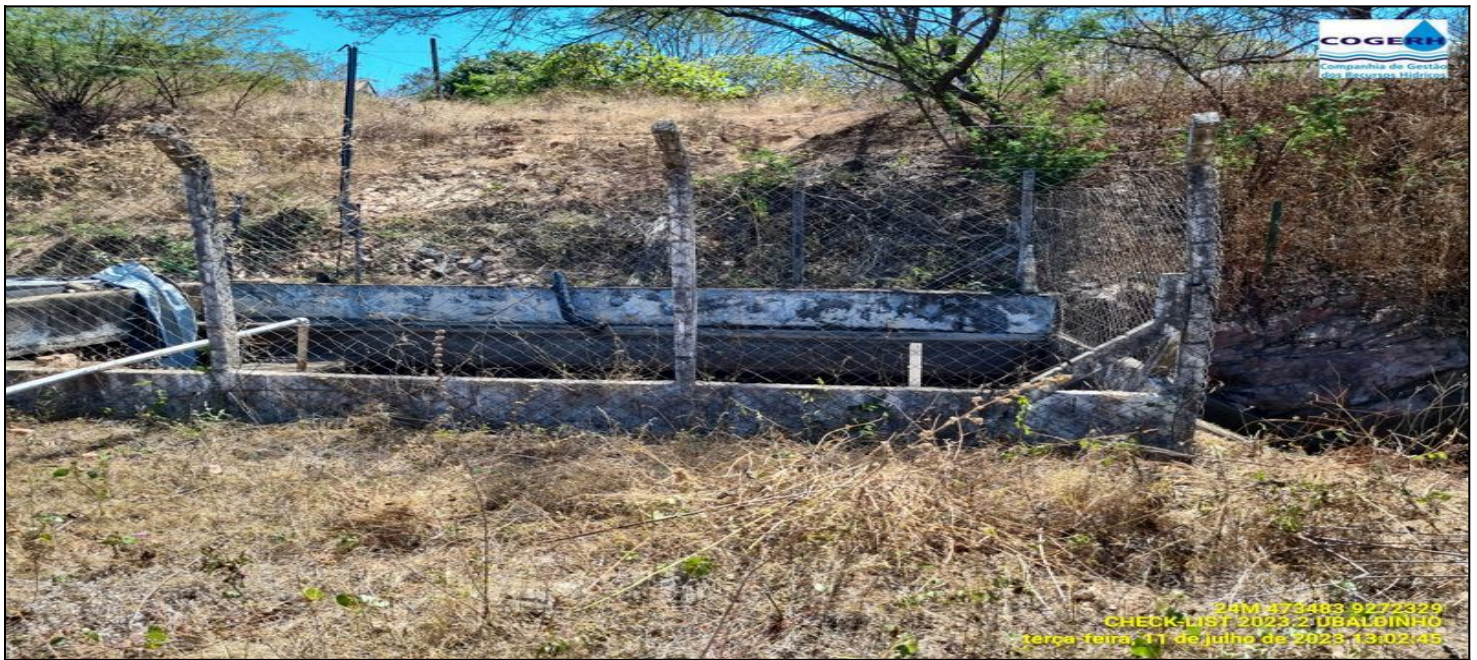
### Defeitos na cerca de proteção

As cercas de proteção apresentam vários de seus pilares quebrados com armadura totalmente aparente, sem concreto. O arame de proteção possui aberturas na cerca. Não há fornecimento contínuo ou há falta do material necessário para essa manutenção, como os pilares das cercas, arames, tintas e algumas vezes cimento. A deficiência da manutenção da cerca de proteção afeta a facilidade de acesso à estrutura devido às aberturas existentes ou possibilidade de aumentar esses espaços na cerca, permitindo entrada ao local e possíveis danos maiores ou manobras dos equipamentos que fazem parte da estrutura de saída protegidos pela cerca. Além disso, a falta de preservação da estrutura pode aparentar descaso e má conservação. Não houve alteração da anomalia em relação à inspeção anterior.

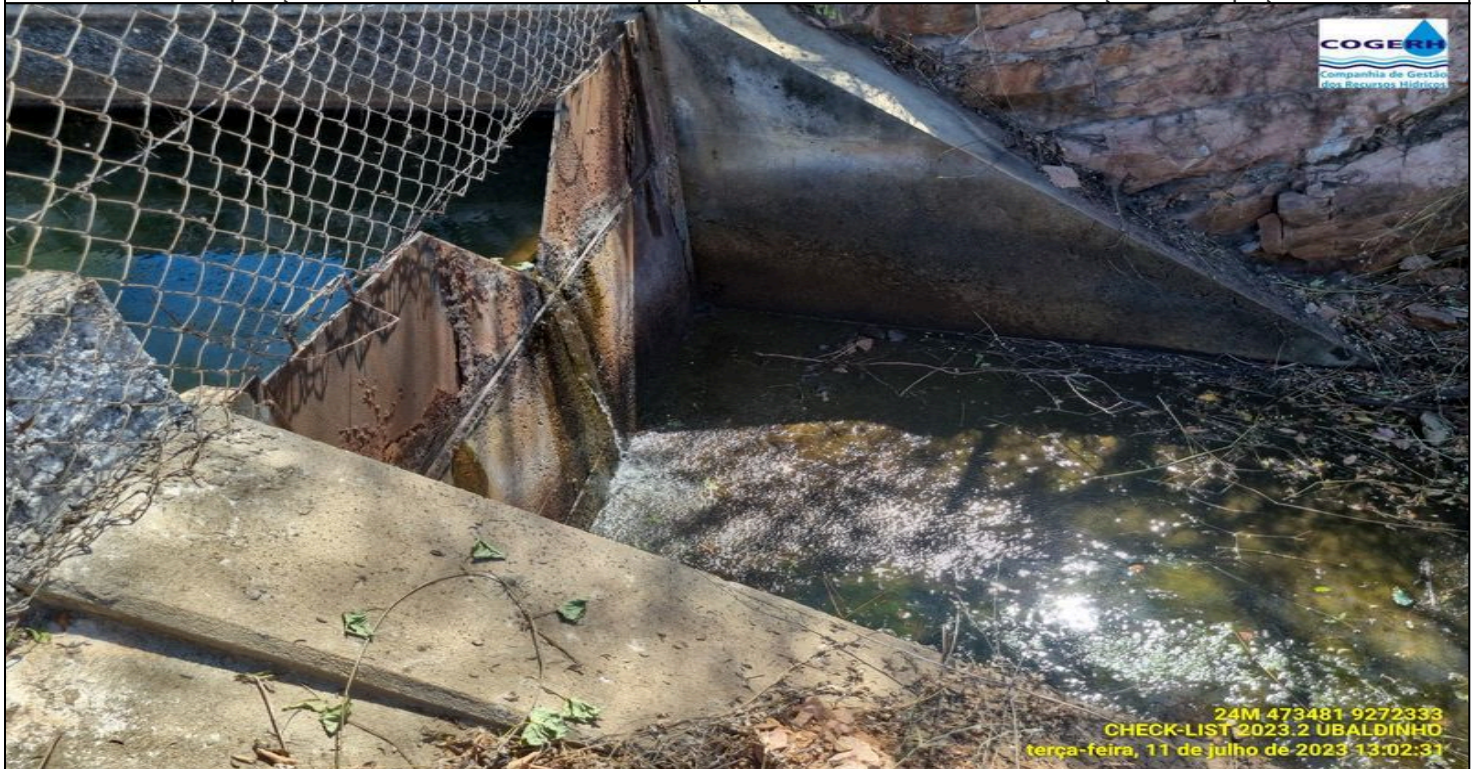
### Corrosão na placa

Foi identificada uma corrosão devido à oxidação da placa metálica vertedora e medidora de vazão da estrutura de saída. A falta de manutenção devido à ausência do fornecimento de tinta adequada ou até mesmo qualquer tipo de pintura afetou a proteção contra corrosão da placa metálica. Além disso, o contato constante com a água acelerou esse processo de oxidação. Nesse caso, pode ocorrer a perfuração da placa metálica devido à fragilidade causada no processo oxidativo, criando vazios (vazamentos), prejudicando a liberação de água de maneira adequada sem prejuízos a outras partes da estrutura como também dificulta o controle da vazão de saída na estrutura vertedora. Outra consequência é a ação da água na área externa da estrutura de concreto da caixa onde há o vertimento, aumentando os danos e acelerando o surgimento de defeitos e exposição da armadura. A anomalia permaneceu constante em relação à inspeção anterior.

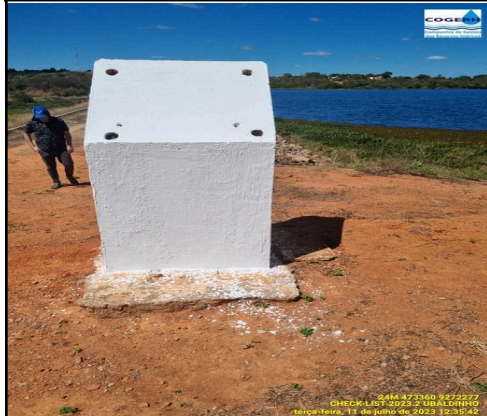
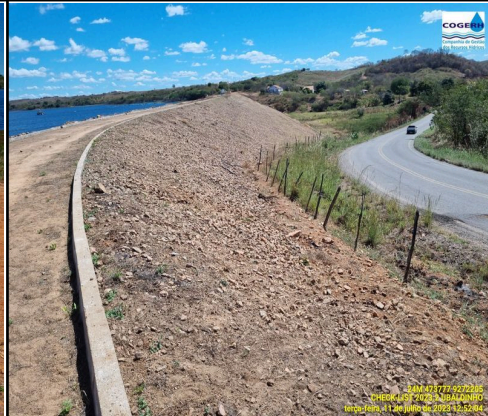
- As cercas de proteção são importantes para orientação e definição dos limites institucionais no tocante a poligonal indenizada e as áreas de preservação permanente, APP. Já os mata-burros tem a função exclusiva de limitar o acesso de animais a essas áreas. Foi verificado que não há cercas em alguns locais nem mataburros na barragem Rosário. É necessária a execução do cercamento pelo menos nas áreas mais acessíveis como as estruturas dos taludes das paredes auxiliares e sangradouro. Tais dispositivos são importantes, pois trazem segurança para o reservatório. Aparentemente existiu deficiência no projeto técnico de construção da barragem que não previu a instalação de cercas em todas as localidades e mata-burro pelo empreendedor, havendo a necessidade da contratação de empresa especializada para construção dessas estruturas. Essa falta pode trazer consequências judiciais para COGERH em caso de acidentes na área da barragem. Essa anomalia se manteve constante.

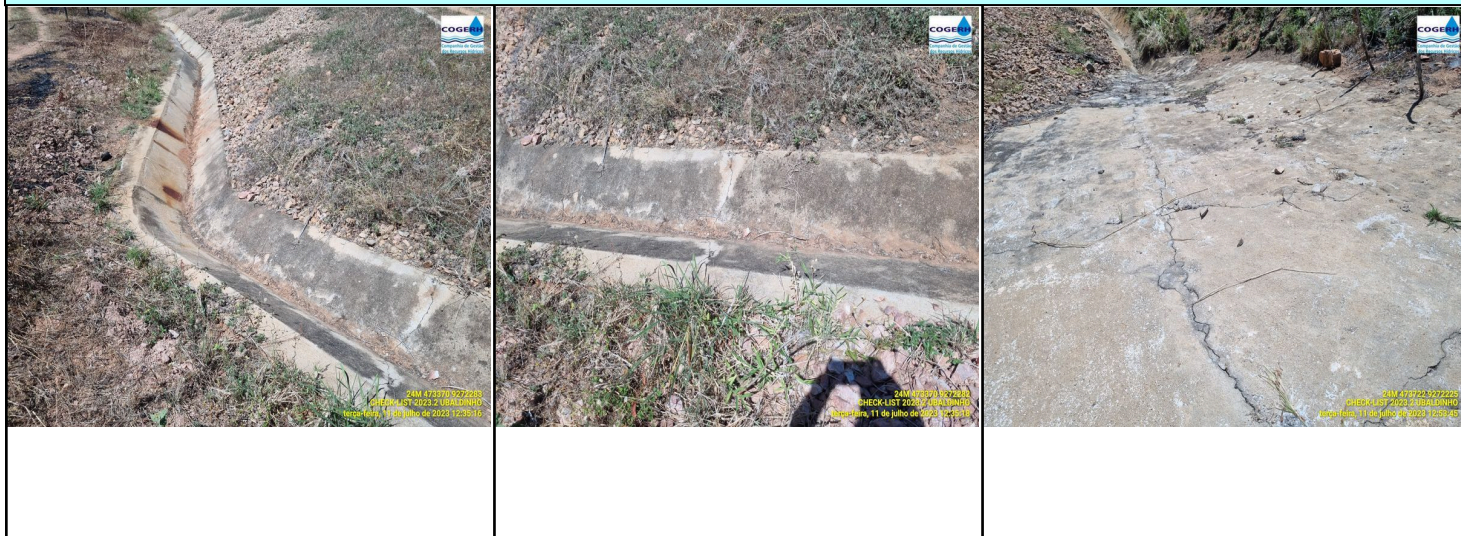
- Foi identificada a deterioração e rachaduras em algumas partes das canaletas. Na região central já quase na base do talude há um acúmulo de água, que impede a visualização de outros problemas na região da canaleta e proximidade. A falta de fornecimento de materiais e ferramentas suficientes e continuamente para manutenção das canaletas, como cimento por exemplo, não permitiu a solução da anomalia. O desgaste e as obstruções ocorreram com o carreamento de material para dentro das calhas e também pela exposição as intempéries ao longo dos anos sem manutenção. Como consequência, há o comprometimento da drenagem das águas pluviais. Em maior proporção essa anomalia pode colaborar com erosões no talude, já que a função há possibilidade de surgimento de caminhos preferenciais da água por meio das rachaduras nas canaletas. Essa anomalia permaneceu constante.

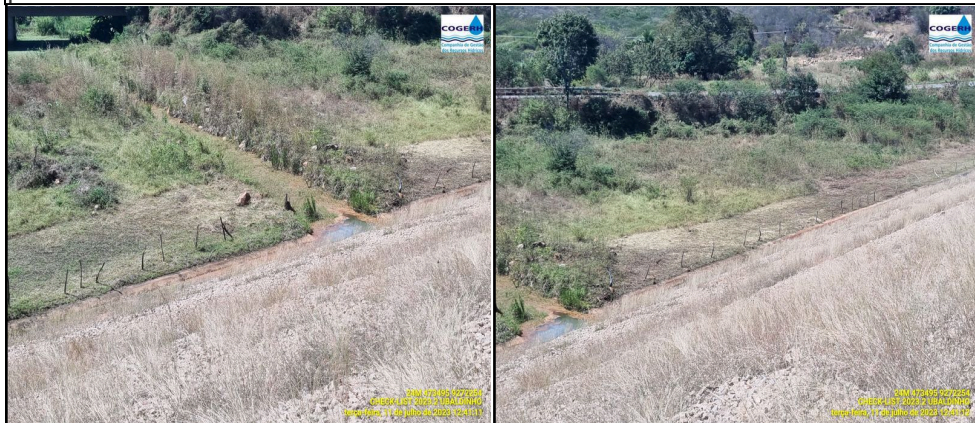
- Foi visualizado um acúmulo de água na região de jusante da barragem logo no início da faixa de 10 metros com surgimento da água através das canaletas inferiores na parte central do talude de jusante. Esse acúmulo de água existe independente do período do ano (estação chuvosa ou não), indicando que há um escoamento das águas de montante do reservatório através da barragem com surgimento na região inferior do talude de jusante. Isso pode ocorrer também por falta de drenagem adequada ou direcionamento correto das águas drenadas que permeiam o maciço da barragem. Esse escoamento pode criar erosões não visíveis dentro do maciço caso não seja controlado e avaliado, podendo provocar rachaduras no maciço que podem ser visíveis até no coroamento e até rupturas de maior porte devido às alterações do solo no corpo da barragem de terra. A anomalia permaneceu constante em relação ao período anterior.

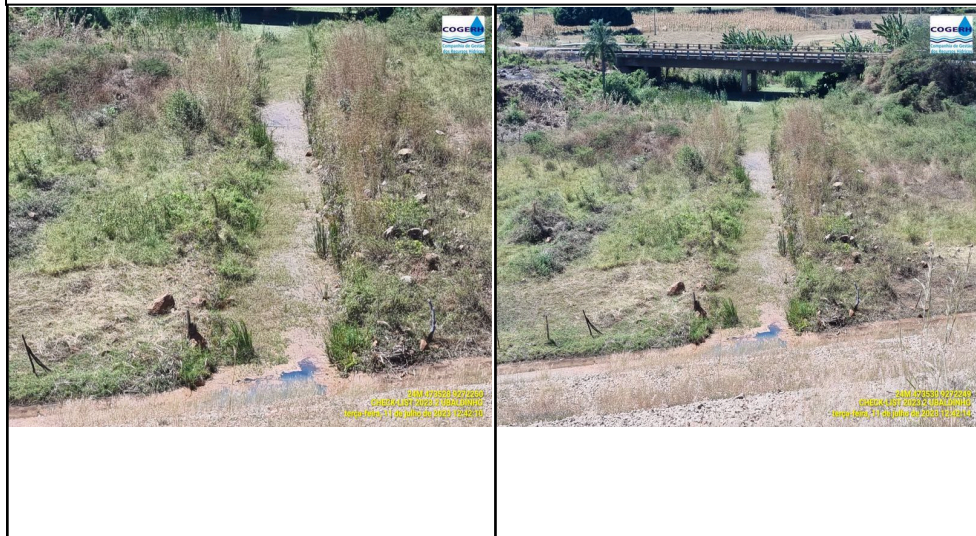
- A fuga d'água existente possui relação com as percolações da barragem. Houve um serviço de desobstrução da região de jusante, mas não foi solucionada a anomalia. É necessário ainda melhoria do canal escavado para escoar a água da percolação acumulada e para fins de controle das vazões construir um vertedor para monitoramento. Esse acúmulo de água existe independente do período do ano (estação chuvosa ou não), indicando que há um escoamento das águas de montante do reservatório através da barragem com surgimento na região inferior do talude de jusante. Isso pode ocorrer também por falta de drenagem adequada ou direcionamento correto das águas drenadas que permeiam o maciço da barragem. Esse escoamento pode criar erosões não visíveis dentro do maciço caso não seja controlado e avaliado, podendo provocar rachaduras no maciço que podem ser visíveis até no coroamento e até rupturas de maior porte devido às alterações do solo no corpo da barragem de terra. Essa anomalia permaneceu constante.

2 - De forma semelhante ao Olho D'água, é necessária a construção de um medidor de vazão (placa vertedora triangular) para monitorar as vazões ao longo do ano dessa fuga d'água/percolação existente no talude/faixa de 10 metros. O canal escavado logo em frente a região da percolação não está com declividade suficiente para escoamento dessas águas que ainda se encontram acumuladas. O canal está desobstruído e foi melhorado no serviço de intervenção do talude, porém ainda existe água parada em menor quantidade que antes nessa região que sempre existiu água. Não é possível inspecionar se além da área da canaleta há outras fugas d'água nessa região.

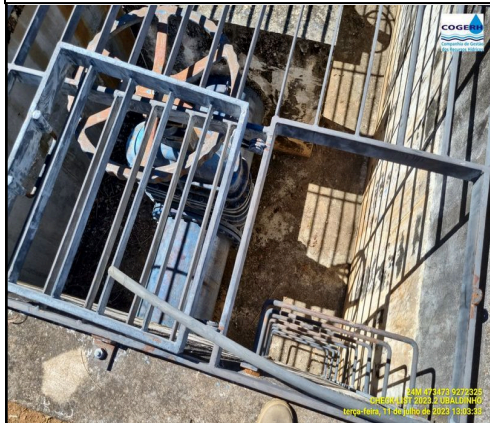
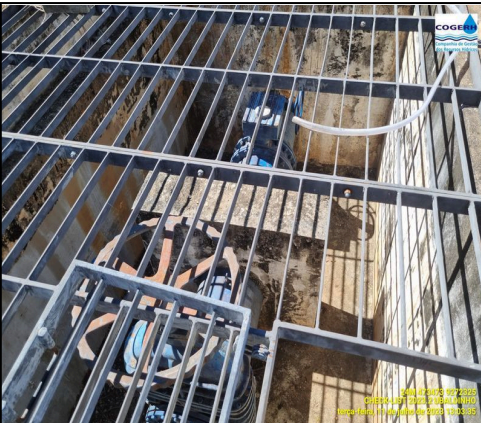
- As grades de proteção não possuem pintura adequada para reduzir a oxidação ao longo dos anos e devido às intempéries. A causa principal é a falta de material fornecido para aplicação nesse tipo de estrutura. Também não há um plano de visitas para inspeção de técnicos especialistas nas estruturas hidromecânicas e elétricas da barragem. Existem apenas manutenções corretivas quando são possíveis de ser identificadas, que são nos casos de utilização dos equipamentos e da estrutura em si. A deficiência das manutenções acarreta possíveis falhas no uso devido ao tempo sem manobras, por exemplo, oxidação, vazamentos, surgimento de ruídos constantes e até um processo de corrosão acelerado dos equipamentos hidromecânicos. Afeta também a facilidade de acesso à estrutura. Anomalia identificada pela primeira vez.

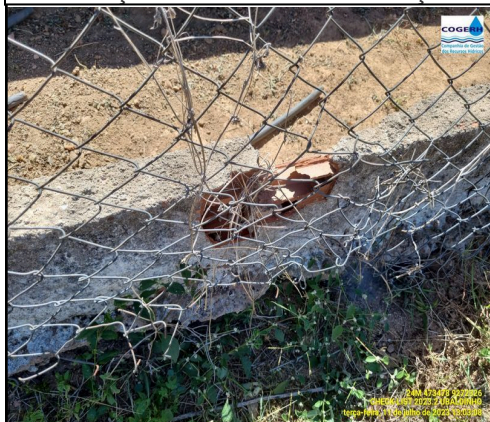
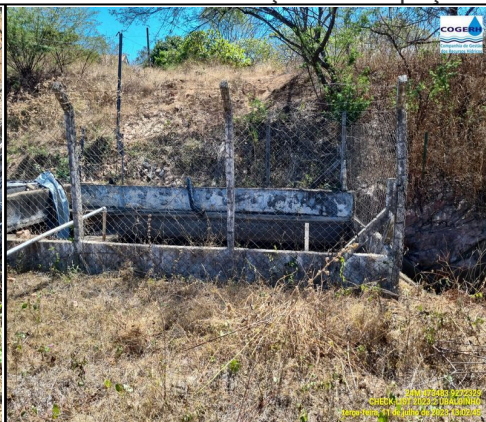
- As cercas de proteção apresentam vários de seus pilares quebrados com armadura totalmente aparente, sem concreto. O arame de proteção possui aberturas na cerca. Não há fornecimento contínuo ou há falta do material necessário para essa manutenção, como os pilares das cercas, arames, tintas e algumas vezes cimento. A deficiência da manutenção da cerca de proteção afeta a facilidade de acesso à estrutura devido às aberturas existentes ou possibilidade de aumentar esses espaços na cerca, permitindo entrada ao local e possíveis danos maiores ou manobras dos equipamentos que fazem parte da estrutura de saída

protegidos pela cerca. Além disso, a falta de preservação da estrutura pode aparentar descaso e má conservação. Não houve alteração da anomalia em relação à inspeção anterior.

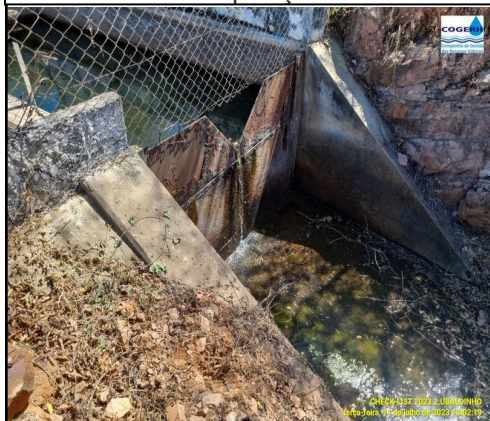
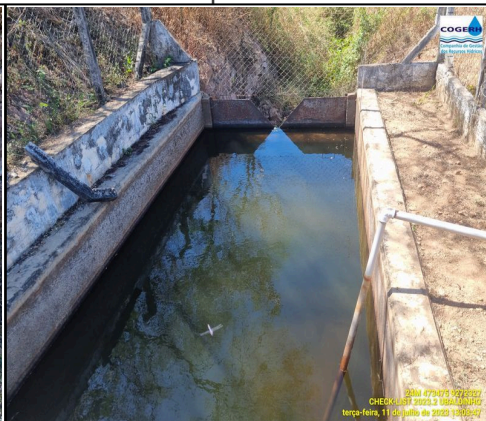
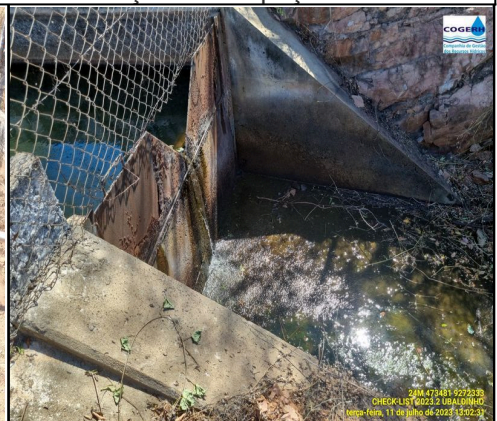
- Foi identificada uma corrosão devido à oxidação da placa metálica vertedora e medidora de vazão da estrutura de saída. A falta de manutenção devido à ausência do fornecimento de tinta adequada ou até mesmo qualquer tipo de pintura afetou a proteção contra corrosão da placa metálica. Além disso, o contato constante com a água acelerou esse processo de oxidação. Nesse caso, pode ocorrer a perfuração da placa metálica devido à fragilidade causada no processo oxidativo, criando vazios (vazamentos), prejudicando a liberação de água de maneira adequada sem prejuízos a outras partes da estrutura como também dificulta o controle da vazão de saída na estrutura vertedora. Outra consequência é a ação da água na área externa da estrutura de concreto da caixa onde há o vertimento, aumentando os danos e acelerando o surgimento de defeitos e exposição da armadura. A anomalia permaneceu constante em relação à inspeção anterior.
