CRATO

RELATÓRIO DE INSPEÇÃO DE SEGURANÇA REGULAR

Barragem Cachoeira

Setembro/2024

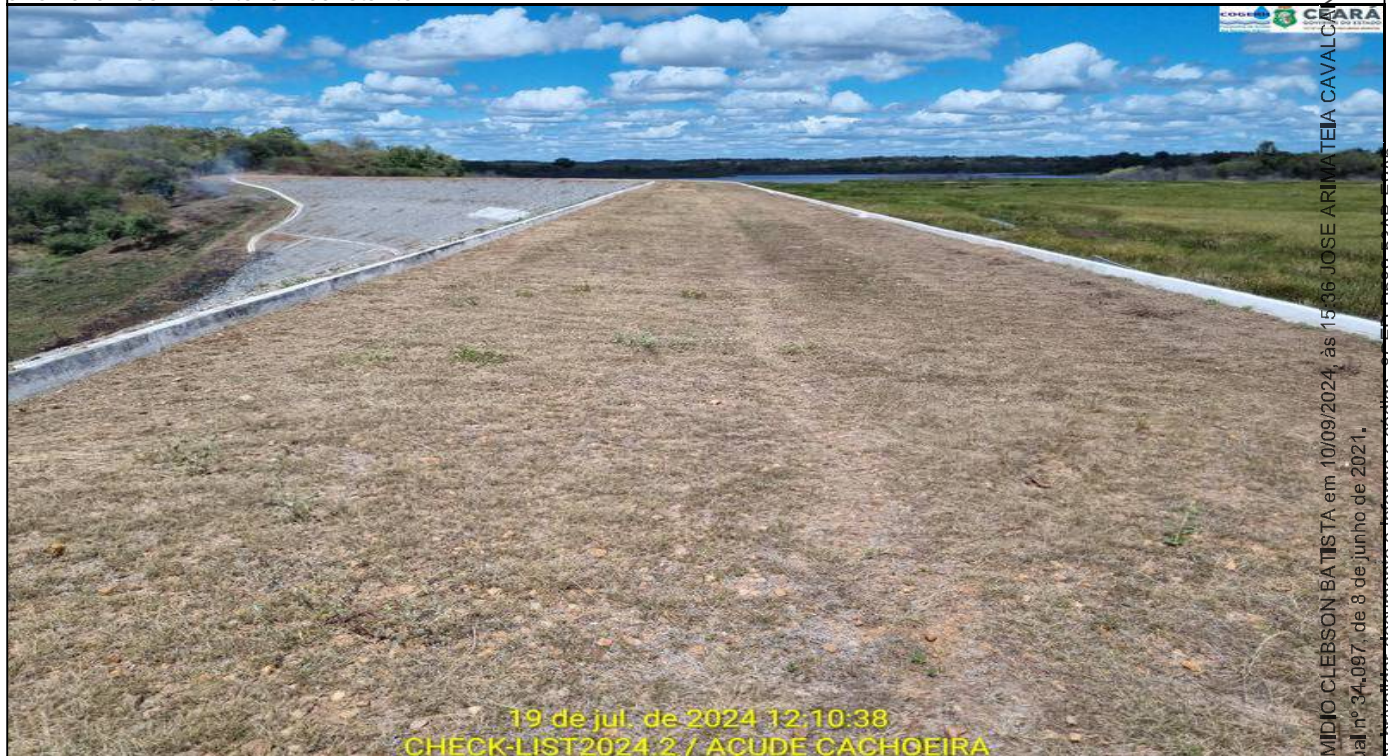
As cercas de proteção são importantes para orientação e definição dos limites institucionais no tocante a poligonal indenizada e as áreas de preservação permanente (APP). Já os mata-burros tem a função exclusiva de limitar o acesso de animais a essas áreas. Foi verificado que não há cercas em todas as localidades, nem mata-burros na barragem Cachoeira. Aparentemente existiu deficiência no projeto técnico de construção da barragem que não previu a instalação de cercas e mata-burro pelo empreendedor, havendo a necessidade da contratação de empresa especializada para construção dessas estruturas. Há necessidade da execução do cercamento pelo menos nas áreas mais acessíveis como as estruturas dos taludes e sangradouro. Tais dispositivos são importantes, pois trazem segurança para o reservatório. Essa falta pode trazer consequências judiciais para COGERH em caso de acidentes na área da barragem. Essa anomalia se manteve constante.

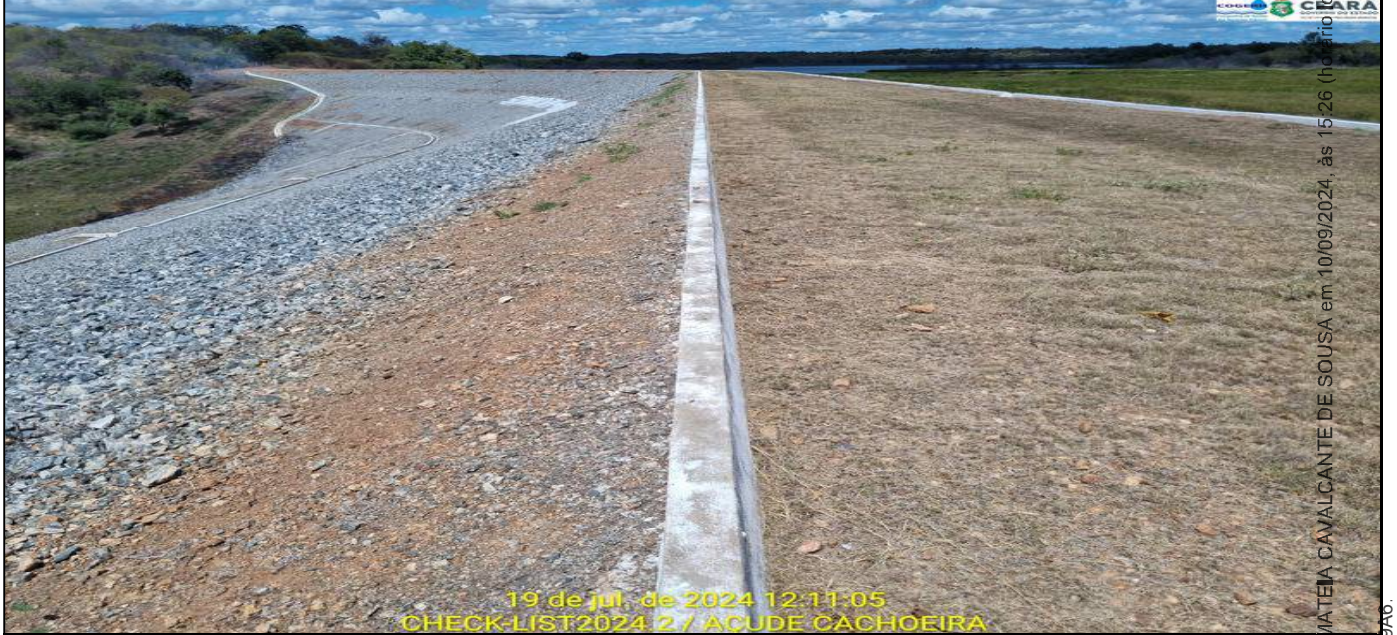
As placas de aviso são importantes para orientação da população local quanto ao acesso, uso, tráfego e perigos associados à barragem. Foi verificado que não há nenhuma placa de aviso na barragem. É necessária a padronização e confecção das placas no âmbito de contrato específico. As placas de orientação e aviso são importantes, pois trazem informações sobre o açude e identificação de locais perigosos. Essa falta pode trazer consequências judiciais para COGERH em caso de acidentes na área da barragem. Essa anomalia se manteve constante.

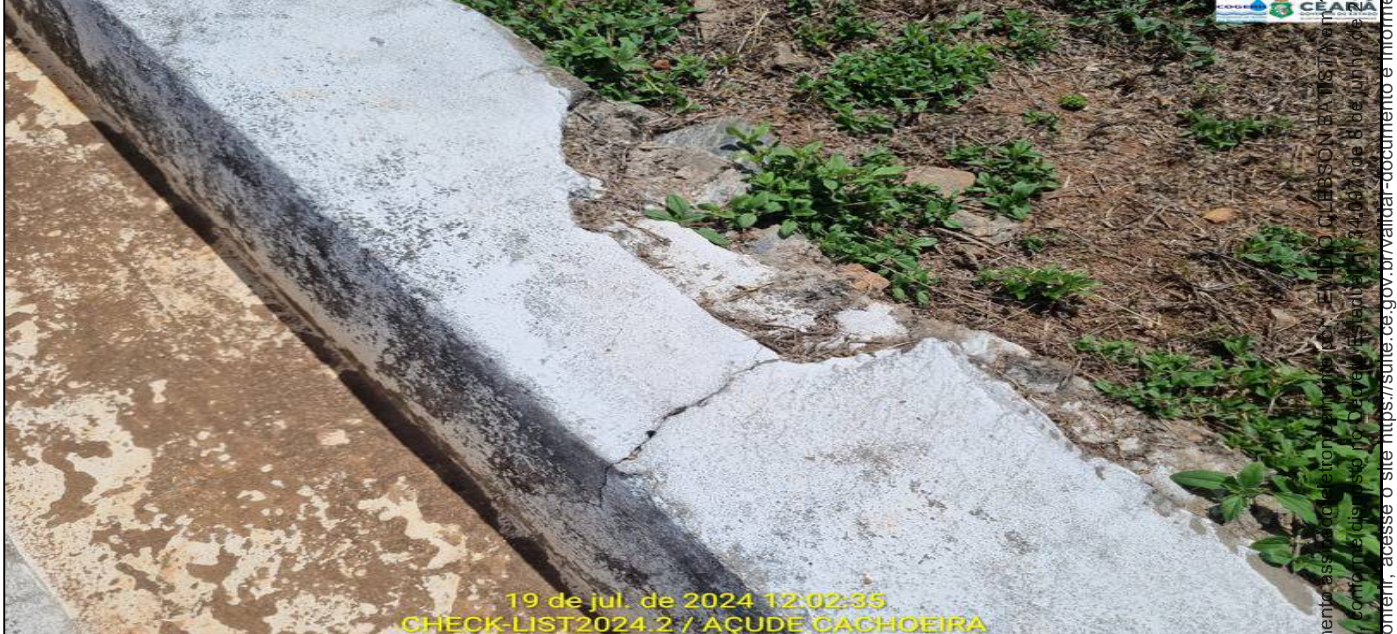
Defeitos no meio-fio

Foi constatada a presença de rachaduras no meio-fio do coroamento conjugado com o desbaste. Possivelmente, as rachaduras ocorreram devido à retração do concreto após sua construção ou até mesmo pela movimentação de animais nas proximidades do meio-fio ou através dele. Essa anomalia não traz consequências para a segurança da barragem, mas pode indicar descaso e má conservação. A obstrução influencia no escoamento das águas pluviais, podendo ocorrer processos erosivos. Novas fissuras no meio-fio foram identificadas. Essa anomalia permaneceu constante.

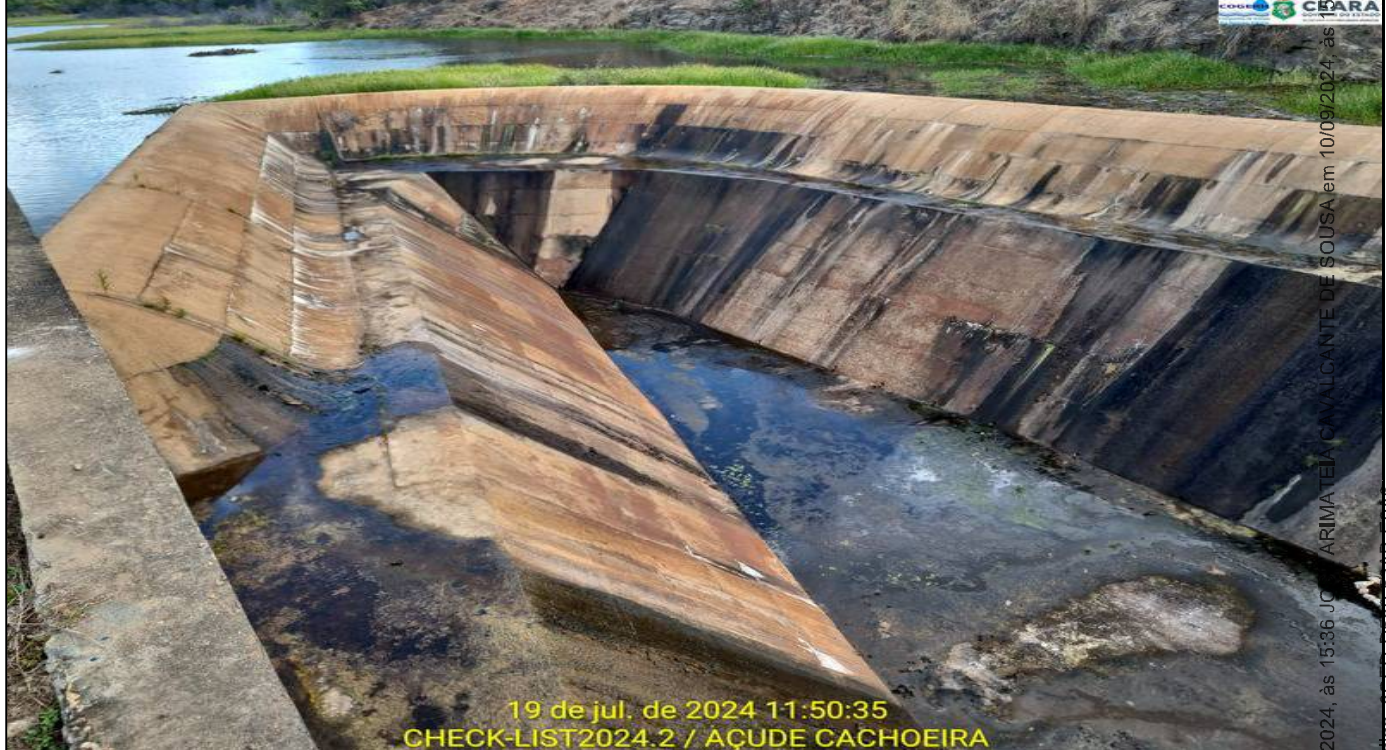
Deterioração da superfície do concreto

Foi constatada a presença de lixiviação do concreto com bastante deterioração e pequenas trincas e com sinais da água através da estrutura. Esse tipo de trinca e lixiviação do concreto se relaciona com a grande exposição às intempéries ao longo dos anos e possível retração do concreto. Além disso, o contato constante com a água e possíveis perfurações de montante para a jusante tem aumentado o problema na estrutura. Esse ano houve sangria vários meses, aumentando e evidenciando esses problemas. Este tipo de anomalia pode comprometer a estrutura do sangradouro principalmente se aumentar o escoamento da água de montante para jusante nessa estrutura. Essas trincas podem transmitir a sensação de insegurança, descaso e má conservação da estrutura. A permanência dela pode se agravar criando caminhos maiores para a água, destruindo o concreto da soleira com exposição da ferragem, comprometendo também a fixação da cota de sangria. Essa anomalia permaneceu constante.

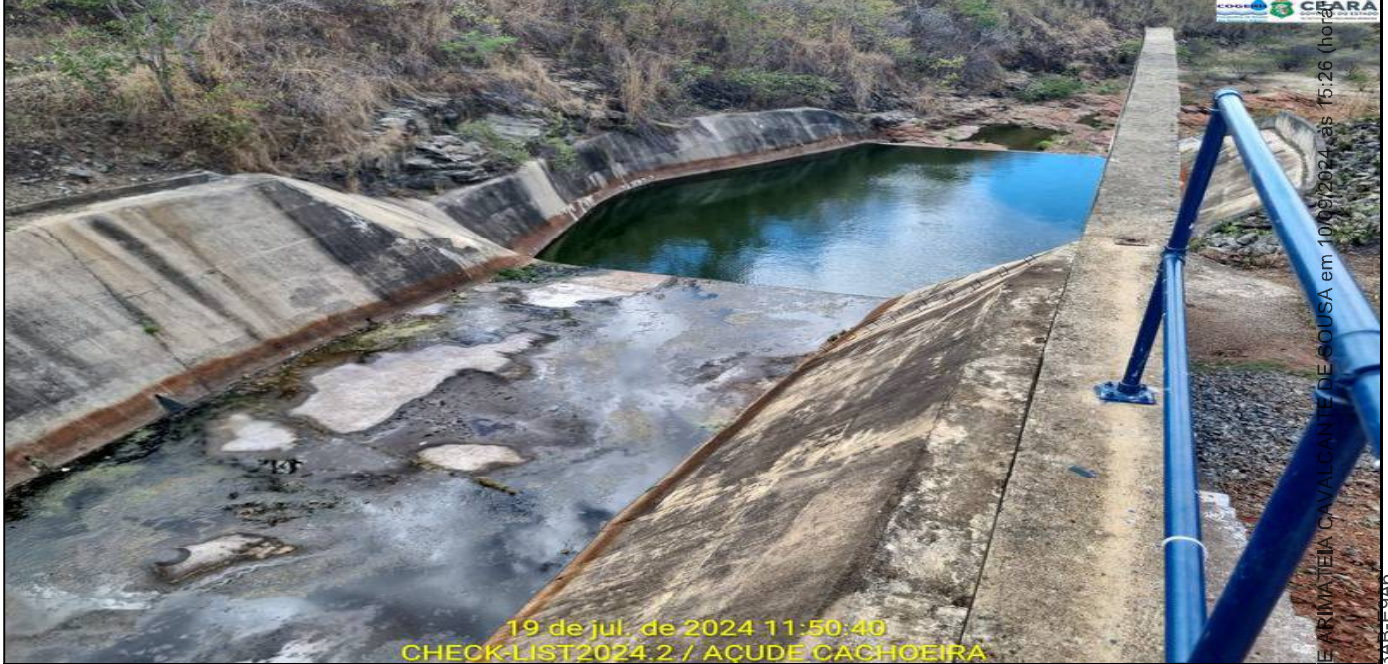
Rachaduras ou trincas no concreto

Devido ao nível d'água, não foi possível realizar inspeção muito detalhada da estrutura. Foi constatada a presença de pequenas trincas no concreto da estrutura. Esse tipo de trinca está relacionado com a grande exposição às intempéries ao longo dos anos e possível retração do concreto. Este tipo de anomalia ainda não compromete a estrutura do sangradouro. Essas trincas podem transmitir a sensação de insegurança, descaso e má conservação da estrutura. A permanência dela pode se agravar criando caminhos preferenciais para água, destruindo o concreto da soleira com exposição da ferragem, e comprometendo a fixação da cota de sangria. Essa anomalia permaneceu constante em relação à vistoria anterior.

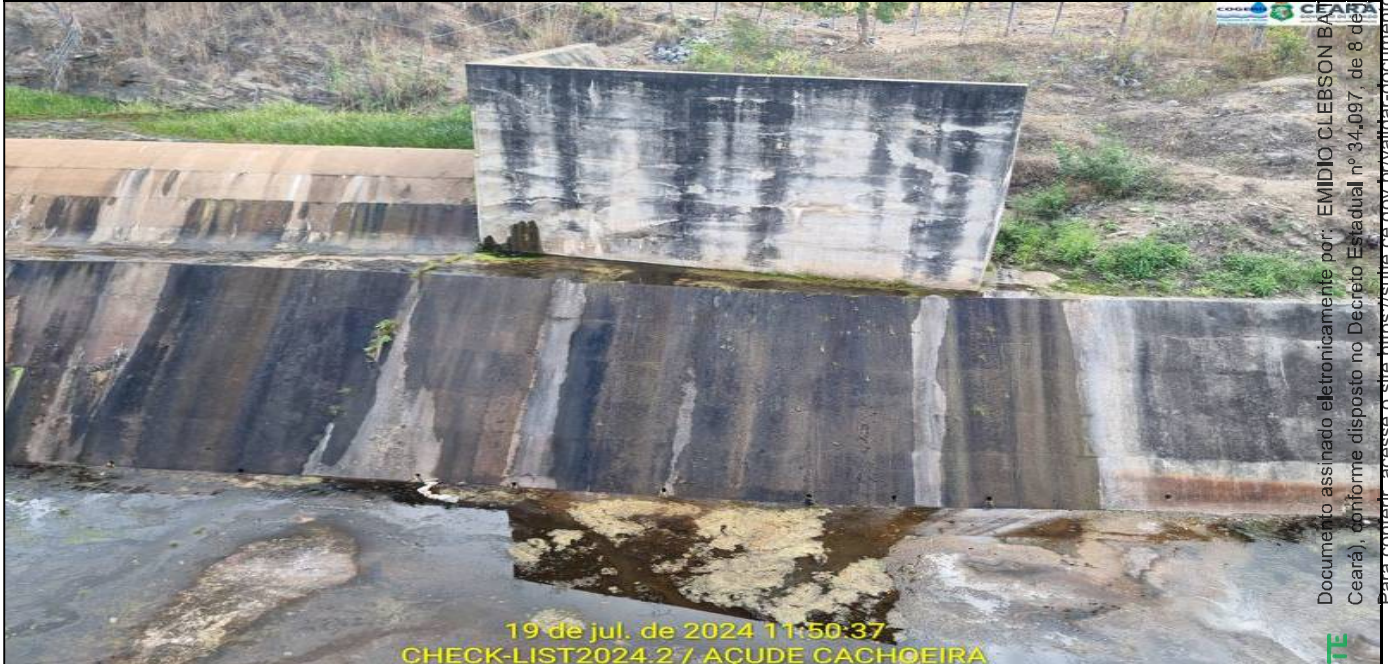
Deterioração da superfície do concreto

Há sinais de desgaste dos muros alas. Foram constatados indícios de deterioração no concreto da estrutura. Esse tipo de anomalia está relacionado com a grande exposição às intempéries ao longo dos anos. Ainda não compromete a estrutura do muro ala. Essa deterioração pode transmitir a sensação de insegurança, descaso e má conservação da estrutura. A permanência dela pode se agravar facilitando a exposição da ferragem, criação de caminhos preferenciais para água através do surgimento de rachaduras e até erosões na fundação e nos contatos da estrutura. Essa anomalia permanece constante em relação à vistoria anterior.

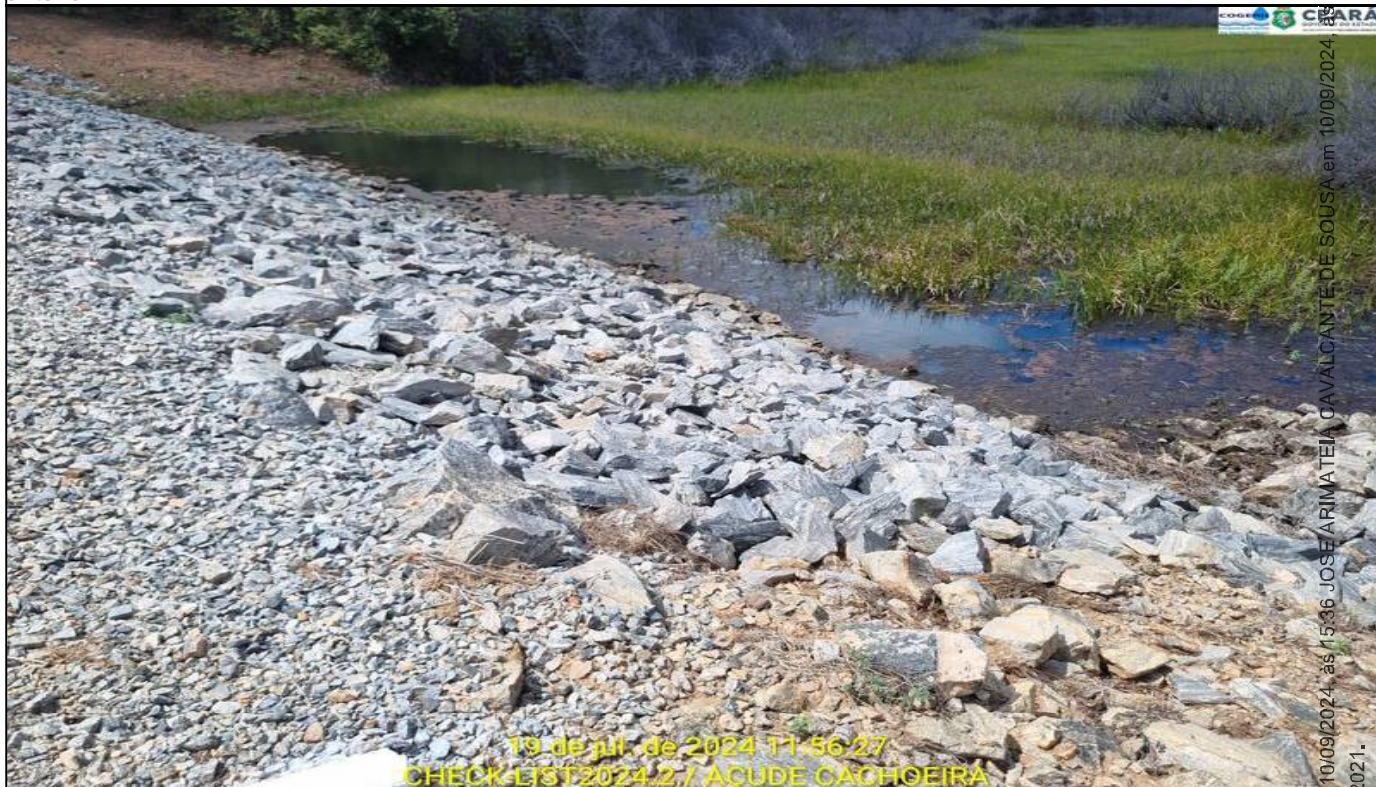
Indícios de má qualidade da água

Os indícios de má qualidade se relacionam à quantidade de vegetação encontrada no reservatório, que pode prejudicar usos como abastecimento humano e dessedentação animal. O excesso de vegetação aquática pode ser ocasionado devido ao lançamento de compostos de nitrogênio e fósforo que são presentes na matéria orgânica de efluentes, por exemplo, ou detergentes e fertilizantes (ricos em fósforo) e até mesmo rações e excretas em grandes quantidades de modo pontual de animais (aquáticos e terrestres). Esses lançamentos podem causar a supernutrição das águas (enriquecimento de nutrientes acelerado por outros fatores não naturais) do reservatório. A consequência da supernutrição das águas possibilita cada vez mais o crescimento e proliferação da vegetação aquática por todo o reservatório. Essa situação compromete (degradando) a qualidade de água do reservatório, impedindo usos como o abastecimento humano em casos mais críticos. A anomalia permaneceu constante em relação a vistoria anterior.

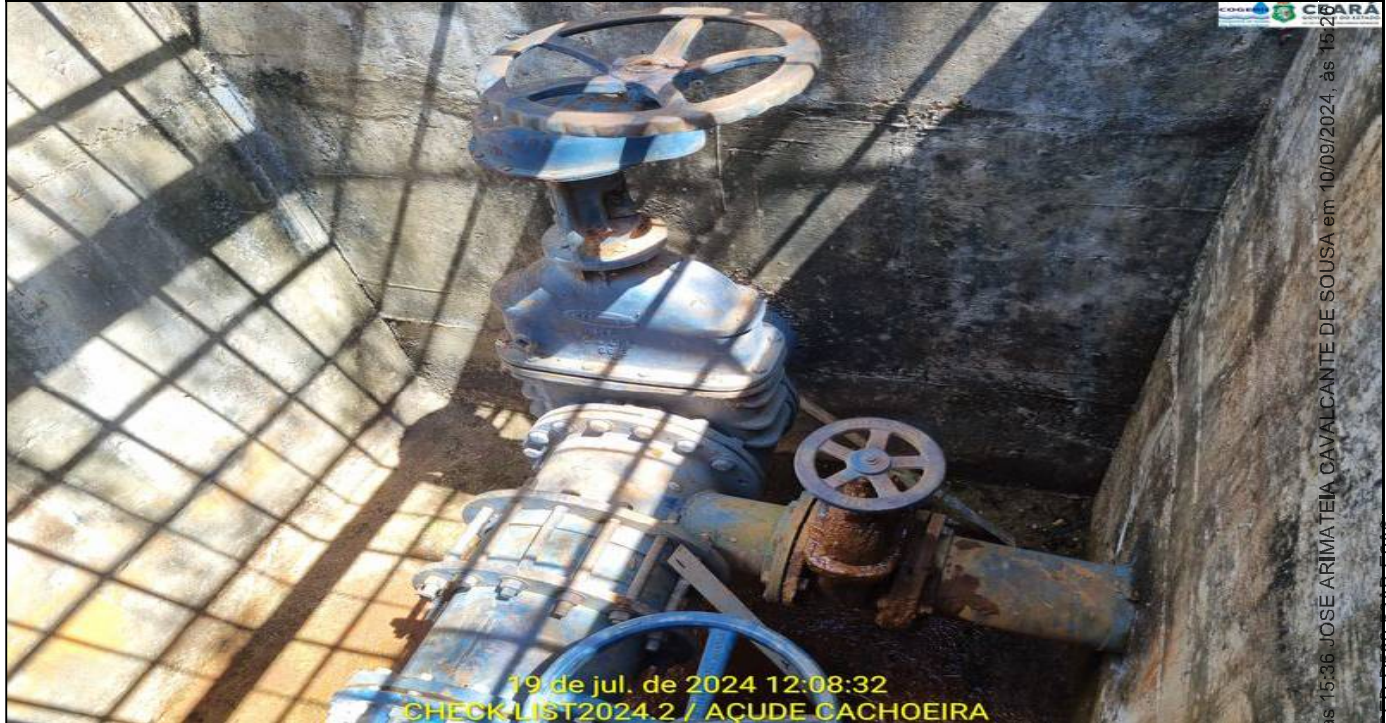
A estrutura de saída da barragem não possui manutenção adequada nos equipamentos hidromecânicos, como também nas partes que compõem seu local, como as grades, a caixa de válvulas e os dispositivos de controle. Não há fornecimento contínuo ou há falta do material necessário para manutenção, como tintas, britas e algumas vezes cimento. A deficiência das manutenções acarreta em possíveis falhas no uso devido ao tempo sem manobras, por exemplo, oxidação, vazamentos, surgimento de ruídos constantes e até um processo de corrosão acelerado dos equipamentos hidromecânicos. Afeta também a facilidade de acesso à estrutura devido aos problemas no portão e nas cercas, possibilitando danos maiores aos equipamentos. A falta de preservação da estrutura e equipamentos pode aparentar descaso e má conservação. Essa anomalia permaneceu constante em relação à vistoria anterior.

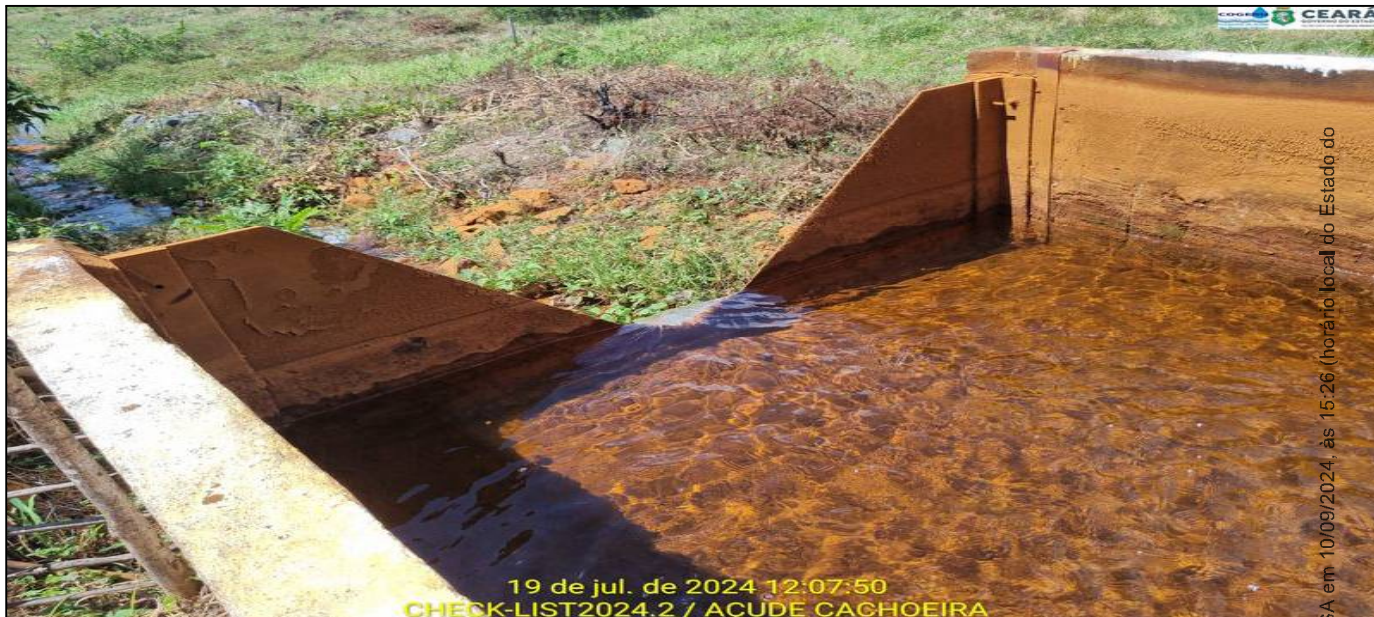
Corrosão na placa

Foi identificada uma corrosão devido à oxidação da placa metálica vertedora e medidora de vazão da estrutura de saída. A falta de manutenção devido à ausência do fornecimento de tinta adequada afeta a proteção contra corrosão do dispositivo. Além disso, o contato constante com a água acelerou o processo de oxidação. Nesse caso, pode ocorrer a perfuração da placa metálica devido à fragilidade causada no processo oxidativo, criando vazios (vazamentos), prejudicando a liberação de água de maneira adequada sem prejuízos a outras partes da estrutura como também dificulta o controle da vazão de saída na estrutura vertedora. Outra consequência é a ação da água na área externa da estrutura de concreto da caixa onde há o vertimento, aumentando os danos e acelerando o surgimento de defeitos e exposição da armadura. A anomalia permaneceu constante em relação à inspeção anterior.

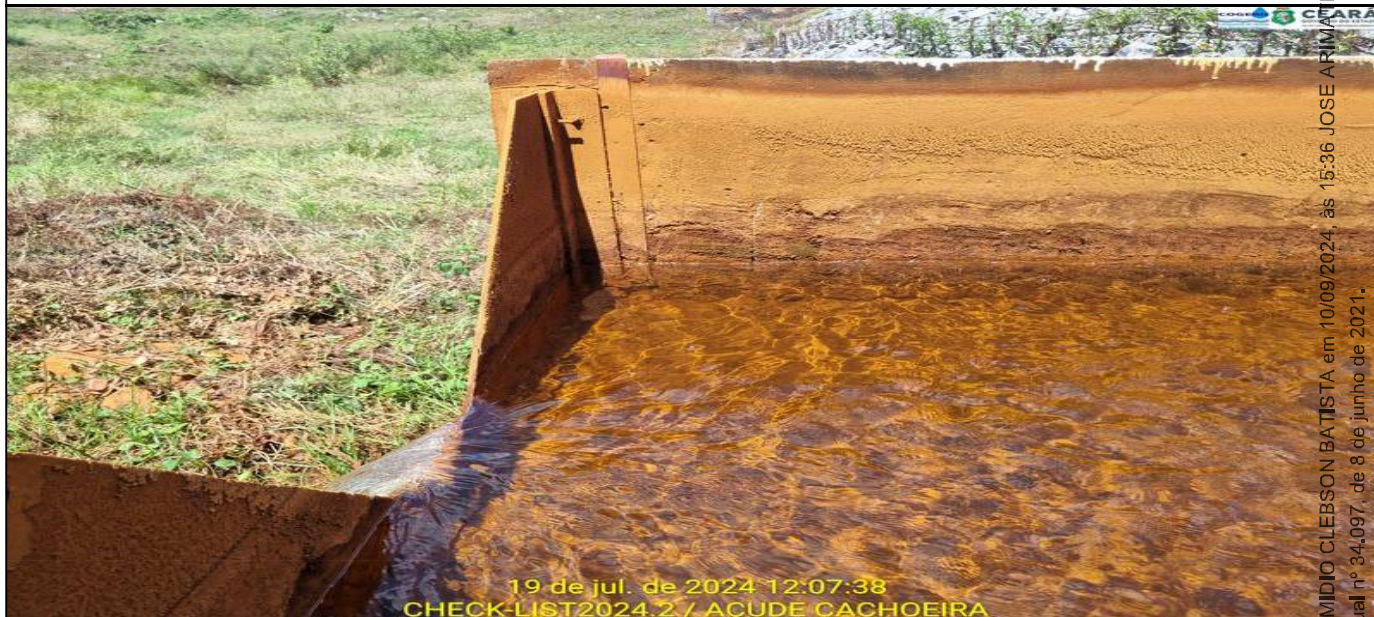
Foi identificado que a escala de leitura do vertedouro está desgastada devido à ação das intempéries e também da liberação de água que é quase todo o ano. Então a régua tem que ser trocada de tempos em tempos. A consequência maior é a dificuldade da leitura do nível d'água para relacionar com a vazão pela equação da placa vertedora triangular. Essa anomalia permaneceu constante.

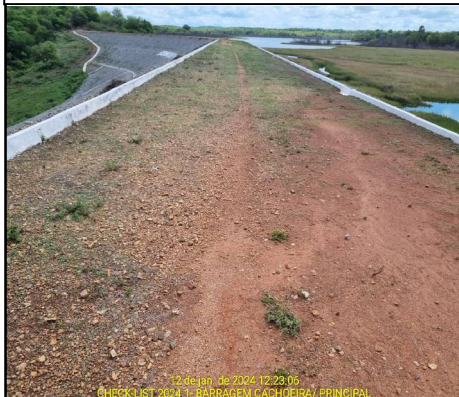
- As cercas de proteção são importantes para orientação e definição dos limites institucionais no tocante a poligonal indenizada e as áreas de preservação permanente (APP). Já os mata-burros tem a função exclusiva de limitar o acesso de animais a essas áreas. Foi verificado que não há cercas em todas as localidades, nem mata-burros na barragem Cachoeira. Aparentemente existiu deficiência no projeto técnico de construção da barragem que não previu a instalação de cercas e mata-burro pelo empreendedor, havendo a necessidade da contratação de empresa especializada para construção dessas estruturas. Há necessidade da execução do cercamento pelo menos nas áreas mais acessíveis como as estruturas dos taludes e sangradouro. Tais dispositivos são importantes, pois trazem segurança para o reservatório. Essa falta pode trazer consequências judiciais para COGERH em caso de acidentes na área da barragem. Essa anomalia se manteve constante em relação a inspeção anterior.

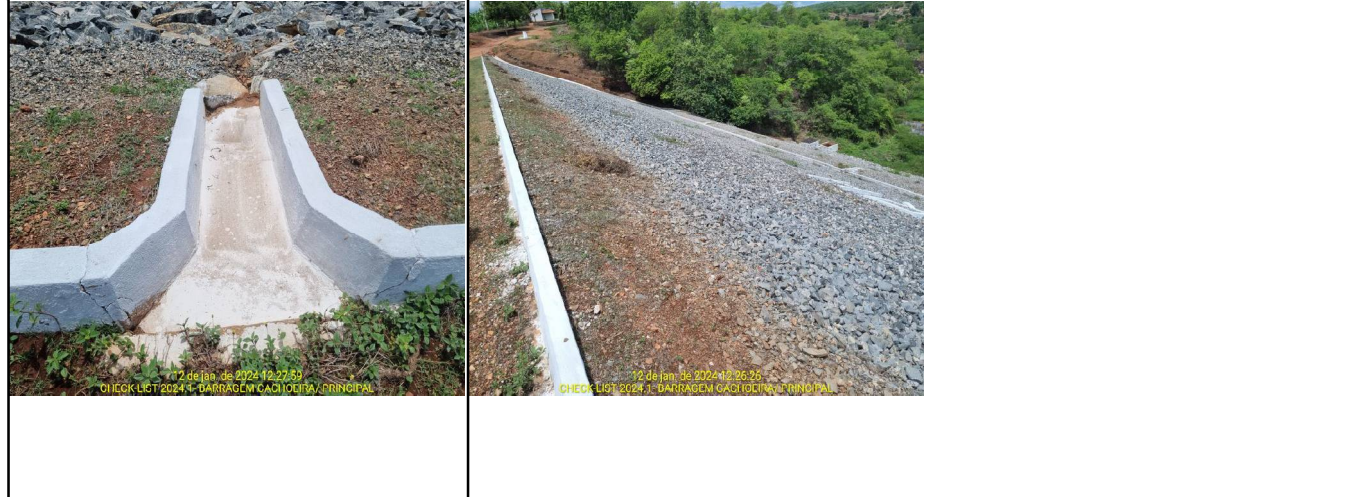
- Essa anomalia foi identificado pela primeira vez. É uma anomalia insignificante e pontual.

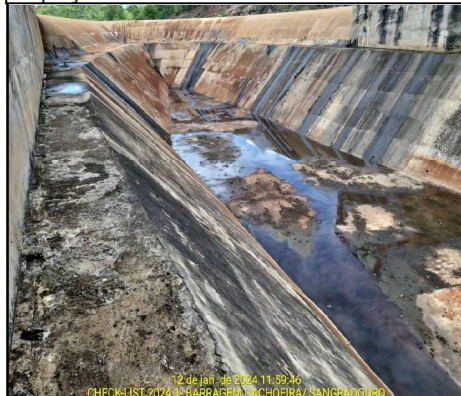
- Foi constatada a presença de lixiviação do concreto com bastante deterioração e pequenas trincas e com sinais da água através da estrutura. Esse tipo de trinca e lixiviação do concreto se relaciona com a grande exposição às intempéries ao longo dos anos e possível retração do concreto. Além disso, o contato constante com a água e possíveis perfurações de montante para a jusante tem aumentado o problema na

estrutura. Esse ano houve sangria vários meses, aumentando e evidenciando esses problemas. Este tipo de anomalia pode comprometer a estrutura do sangradouro principalmente se aumentar o escoamento da água de montante para jusante nessa estrutura. Essas trincas podem transmitir a sensação de insegurança, descaso e má conservação da estrutura. A permanência dela pode se agravar criando caminhos maiores para a água, destruindo o concreto da soleira com exposição da ferragem, comprometendo também a fixação da cota de sangria. Essa anomalia permanece constante em relação a inspeção anterior

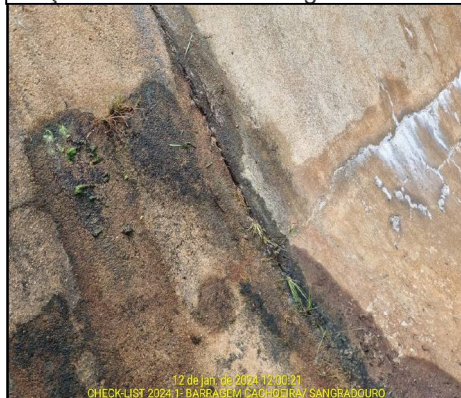
- Devido ao nível d'água, não foi possível realizar inspeção muito detalhada da estrutura. Foi constatada a presença de pequenas trincas no concreto da estrutura. Esse tipo de trinca está relacionada com a grande exposição às intempéries ao longo dos anos e possível retração do concreto. Este tipo de anomalia ainda não compromete a estrutura do sangradouro. Essas trincas podem transmitir a sensação de insegurança, descaso e má conservação da estrutura. A permanência dela pode se agravar criando caminhos preferenciais para água, destruindo o concreto da soleira com exposição da ferragem, e comprometendo a fixação da cota de sangria. Essa anomalia permanece constante em relação a inspeção anterior.

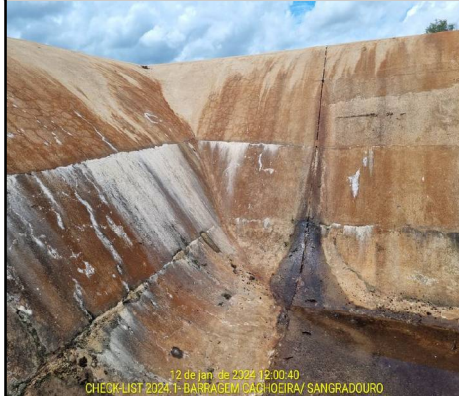
- Foram constatados indícios de deterioração no concreto da estrutura. Esse tipo de desgaste está relacionado com a grande exposição às intempéries ao longo dos anos. Este tipo de anomalia ainda não compromete a estrutura do sangradouro. Essa deterioração pode transmitir a sensação de insegurança, descaso e má conservação da estrutura. A permanência dela pode se agravar facilitando a exposição da ferragem e até o surgimento de rachaduras. Essa anomalia foi indicada como primeira vez, já que no checklist anterior estava como não existe, contudo existe desde muitos anos atrás.

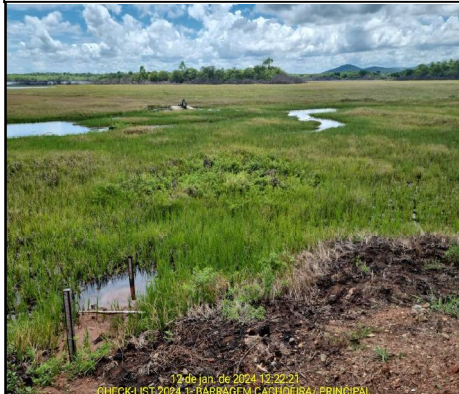
vez mais o crescimento e proliferação da vegetação aquática por todo o reservatório. Essa situação compromete (degradando) a qualidade de água do reservatório, impedindo usos como o abastecimento humano em casos mais críticos. A anomalia permanece constante em relação a vistoria anterior.

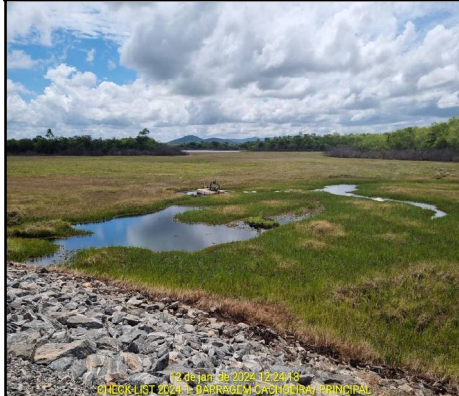
- Foi visualizado um excesso de vegetação aquática em uma região próxima do talude de montante e em outras áreas na região central do reservatório. O excesso de vegetação aquática pode ser ocasionado devido ao lançamento de compostos de nitrogênio e fósforo que são presentes na matéria orgânica de efluentes, por exemplo, ou detergentes e fertilizantes (ricos em fósforo) e até mesmo rações e excretas em grandes quantidade de modo pontual de animais (aquáticos e terrestres). Esses lançamentos podem causar a supernutrição das águas (enriquecimento de nutrientes acelerado por outros fatores não naturais) do reservatório. A consequência da supernutrição das águas é o aumento da biomassa, redução da aeração (aumento do consumo de oxigênio), possíveis mortes de organismos sensíveis a baixa taxa de oxigênio dissolvido, aumento da matéria orgânica disponível, possibilitando o crescimento e proliferação da vegetação aquática por todo o A anomalia permanece constante em relação a vistoria anterior.

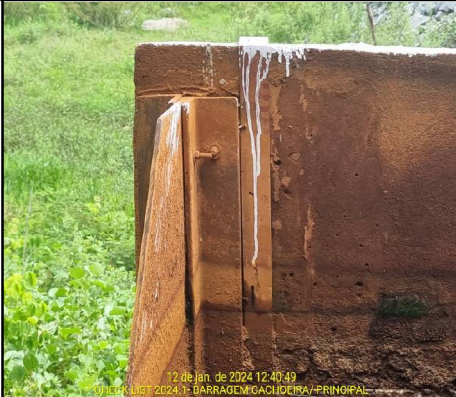
<p>Optamos por reduzir a magnitude dessa anomalia pois acreditamos que seja competência da gerencia regional solicitar o material de manutenção</p>				
11	Construções irregulares	NE		
12	Falta ou deficiência de drenagem da caixa de válvulas	NE

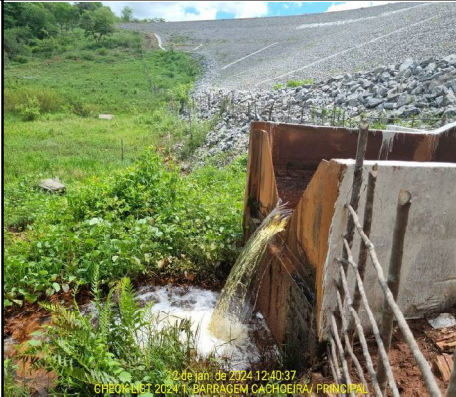
2	Corrosão na placa	PC	Grande	NP0
Descrição da Situação/Causa/Consequência				
<p>- Foi identificada uma corrosão devido à oxidação da placa metálica vertedora e medidora de vazão da estrutura de saída. A falta de manutenção devido à ausência do fornecimento de tinta adequada afetou a proteção contra corrosão do dispositivo. Além disso, o contato constante com a água acelerou esse processo de oxidação. Nesse caso, pode ocorrer a perfuração da placa metálica devido à fragilidade causada no processo oxidativo, criando vazios (vazamentos), prejudicando a liberação de água de maneira adequada sem prejuízos a outras partes da estrutura como também dificulta o controle da vazão de saída na estrutura vertedora. Outra consequência é a ação da água na área externa da estrutura de concreto da caixa onde há o vertimento, aumentando os danos e acelerando o surgimento de defeitos e exposição da armadura. A anomalia permaneceu constante em relação à inspeção anterior.</p>

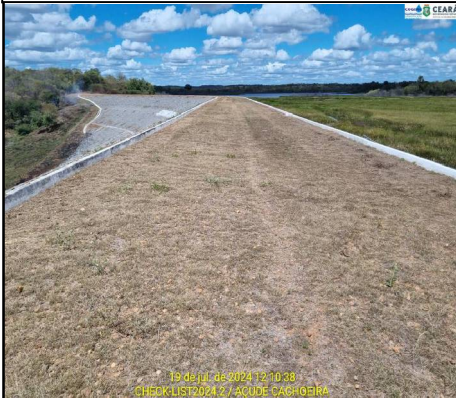
- As cercas de proteção são importantes para orientação e definição dos limites institucionais no tocante a poligonal indenizada e as áreas de preservação permanente (APP). Já os mata-burros tem a função exclusiva de limitar o acesso de animais a essas áreas. Foi verificado que não há cercas em todas as localidades, nem mata-burros na barragem Cachoeira. Aparentemente existiu deficiência no projeto técnico de construção da barragem que não previu a instalação de cercas e mata-burro pelo empreendedor, havendo a necessidade da contratação de empresa especializada para construção dessas estruturas. Há necessidade da execução do cercamento pelo menos nas áreas mais acessíveis como as estruturas dos taludes e sangradouro. Tais dispositivos são importantes, pois trazem segurança para o reservatório. Essa falta pode trazer consequências judiciais para COGERH em caso de acidentes na área da barragem. Essa anomalia se manteve constante.

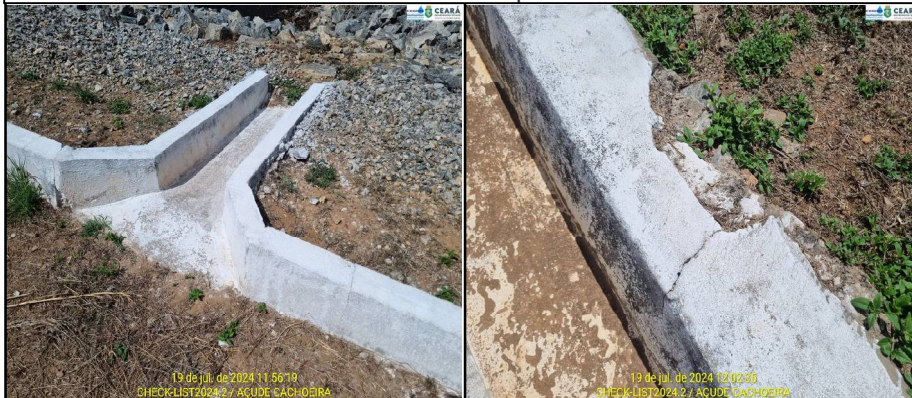
- Foi constatada a presença de rachaduras no meio-fio do coroamento conjugado com o dreno. Possivelmente, as rachaduras ocorreram devido à retração do concreto após sua construção ou até mesmo pela movimentação de animais nas proximidades do meio-fio ou através dele. Essa anomalia não traz consequências para a segurança da barragem, mas pode indicar descaso e má conservação. A obstrução influencia no escoamento das águas pluviais, podendo ocorrer processos erosivos. Novas fissuras no meio fio foram identificadas. Essa anomalia permaneceu constante.

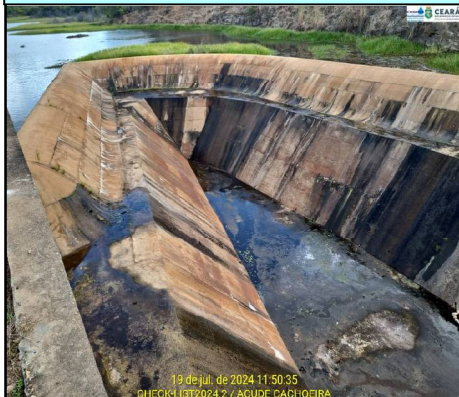
- Foi constatada a presença de lixiviação do concreto com bastante deterioração e pequenas trincas e com sinais da água através da estrutura. Esse tipo de trinca e lixiviação do concreto se relaciona com a grande exposição às intempéries ao longo dos anos e possível retração do concreto. Além disso, o contato constante com a água e possíveis perfurações de montante para a jusante tem aumentado o problema na estrutura. Esse ano houve sangria vários meses, aumentando e evidenciando esses problemas. Este tipo de anomalia pode comprometer a estrutura do sangradouro principalmente se aumentar o escoamento da água de montante para jusante nessa estrutura. Essas trincas podem transmitir a sensação de insegurança, descaso e má conservação da estrutura. A permanência dela pode se agravar criando caminhos maiores para a água, destruindo o concreto da soleira com exposição da ferragem, comprometendo também a fixação da cota de sangria. Essa anomalia permaneceu constante.

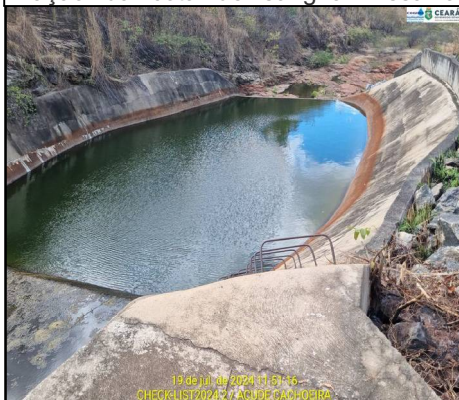
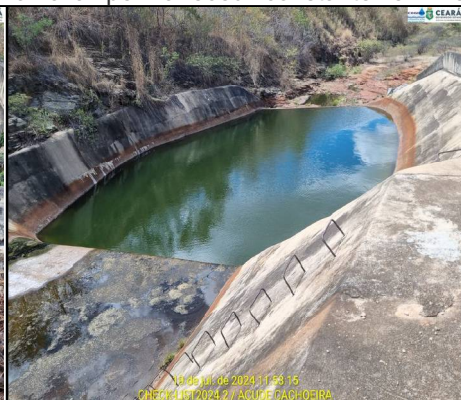
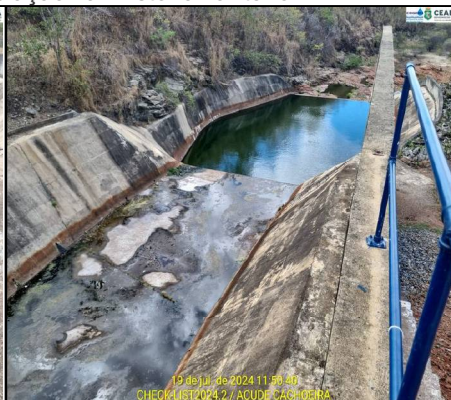
- Devido ao nível d'água, não foi possível realizar inspeção muito detalhada da estrutura. Foi constatada a presença de pequenas trincas no concreto da estrutura. Esse tipo de trinca está relacionado com a grande exposição às intempéries ao longo dos anos e possível retração do concreto. Este tipo de anomalia ainda não compromete a estrutura do sangradouro. Essas trincas podem transmitir a sensação de insegurança, descaso e má conservação da estrutura. A permanência dela pode se agravar criando caminhos preferenciais para água, destruindo o concreto da soleira com exposição da ferragem, e comprometendo a fixação da cota de sangria. Essa anomalia permaneceu constante em relação à vistoria anterior.

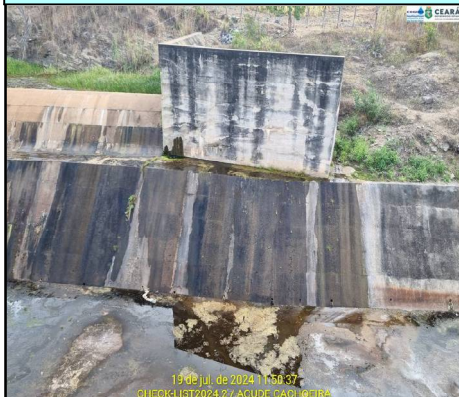
- Há sinais de desgaste dos muros alas. Foram constatados indícios de deterioração no concreto da estrutura. Esse tipo de anomalia está relacionado com a grande exposição às intempéries ao longo dos anos. Ainda não compromete a estrutura do muro ala. Essa deterioração pode transmitir a sensação de insegurança, descaso e má conservação da estrutura. A permanência dela pode se agravar facilitando a exposição da ferragem, criação de caminhos preferenciais para água através do surgimento de rachaduras e até erosões na fundação e nos contatos da estrutura. Essa anomalia permanece constante em relação à vistoria anterior.

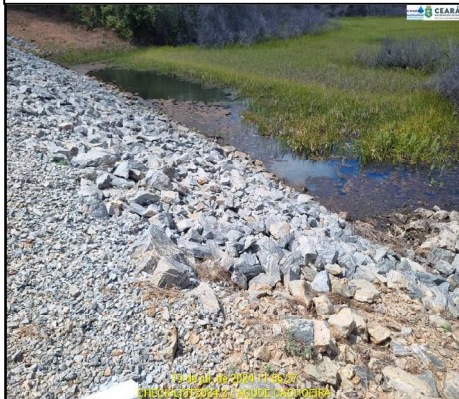
- Os indícios de má qualidade se relacionam à quantidade de vegetação encontrada no reservatório, que pode prejudicar usos como abastecimento humano e dessedentação animal. O excesso de vegetação aquática pode ser ocasionado devido ao lançamento de compostos de nitrogênio e fósforo que são presentes na matéria orgânica de efluentes, por exemplo, ou detergentes e fertilizantes (ricos em fósforo) e até mesmo rações e excretas em grandes quantidades de modo pontual de animais (aquáticos e terrestres). Esses lançamentos podem causar a supernutrição das águas (enriquecimento de nutrientes acelerado por outros fatores não naturais) do reservatório. A consequência da supernutrição das águas possibilita cada vez mais o crescimento e proliferação da vegetação aquática por todo o reservatório. Essa situação compromete (degradando) a qualidade de água do reservatório, impedindo usos como o abastecimento humano em casos mais críticos. A anomalia permaneceu constante em relação a vistoria anterior.

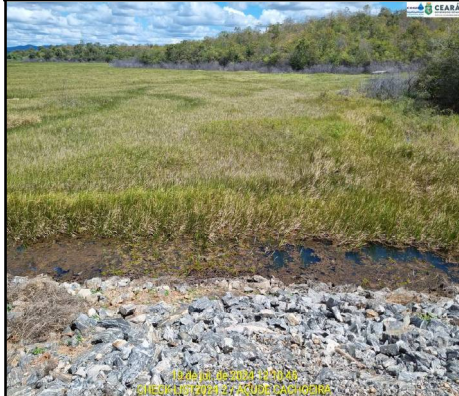
- Foi visualizado um excesso de vegetação aquática em uma região próxima do talude de montante e em outras áreas na região central do reservatório. O excesso de vegetação aquática pode ser ocasionado devido ao lançamento de compostos de nitrogênio e fósforo que são presentes na matéria orgânica de efluentes, por exemplo, ou detergentes e fertilizantes (ricos em fósforo) e até mesmo rações e excretas em grandes quantidades de modo pontual de animais (aquáticos e terrestres). Esses lançamentos podem causar a supernutrição das águas (enriquecimento de nutrientes acelerado por outros fatores não naturais) do reservatório. A consequência da supernutrição das águas é o aumento da biomassa, redução da aeração (aumento do consumo de oxigênio), possíveis mortes de organismos sensíveis a baixa taxa de oxigênio dissolvido, aumento da matéria orgânica disponível, possibilitando o crescimento e proliferação da vegetação aquática por todo o reservatório. Essa anomalia permaneceu constante.

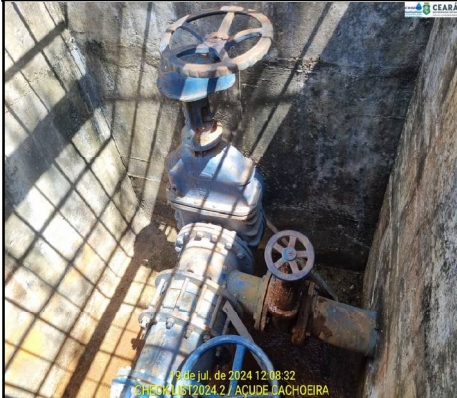
- A estrutura de saída da barragem não possui manutenção adequada nos equipamentos hidromecânicos, como também nas partes que compõem seu local, como as grades, a caixa de válvulas e os dispositivos de controle. Não há fornecimento contínuo ou há falta do material necessário para manutenção, como tintas, britas e algumas vezes cimento. A deficiência das manutenções acarreta em possíveis falhas no uso devido ao tempo sem manobras, por exemplo, oxidação, vazamentos, surgimento de ruídos constantes e até um processo de corrosão acelerado dos equipamentos hidromecânicos. Afeta também a facilidade de acesso à estrutura devido aos problemas no portão e nas cercas, possibilitando danos maiores aos equipamentos. A falta de preservação da estrutura e equipamentos pode aparentar descaso e má conservação. Essa anomalia permaneceu constante em relação à vistoria anterior.

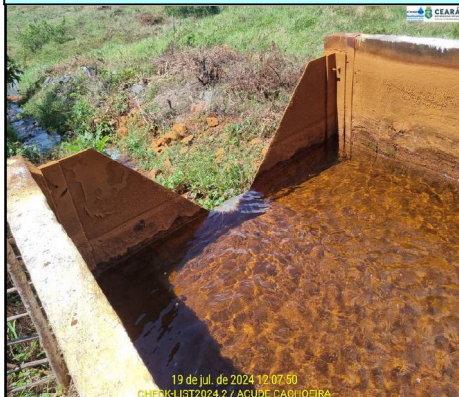
- Foi identificada uma corrosão devido à oxidação da placa metálica vertedora e medidora de vazão da estrutura de saída. A falta de manutenção devido à ausência do fornecimento de tinta adequada afetou a proteção contra corrosão do dispositivo. Além disso, o contato constante com a água acelerou esse processo de oxidação. Nesse caso, pode ocorrer a perfuração da placa metálica devido à fragilidade causada no processo oxidativo, criando vazios (vazamentos), prejudicando a liberação de água de maneira adequada sem prejuízos a outras partes da estrutura como também dificulta o controle da vazão de saída na estrutura vertedora. Outra consequência é a ação da água na área externa da estrutura de concreto da caixa onde há o vertimento, aumentando os danos e acelerando o surgimento de defeitos e exposição da armadura. A anomalia permaneceu constante em relação à inspeção anterior.

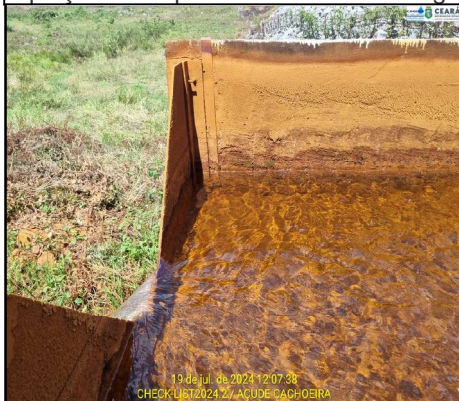
- Foi identificado que a escala de leitura do vertedouro está desgastada devido à ação das intempéries e também da liberação de água que é quase todo o ano. Então a régua tem que ser trocada de tempos em tempos. A consequência maior é a dificuldade da leitura do nível d'água para relacionar com a vazão pela equação da placa vertedora triangular. Essa anomalia permaneceu constante.
