RELATÓRIO DE INSPEÇÃO DE SEGURANÇA REGULAR

Barragem Jenipapeiro II

Setembro/2024

O presente relatório é resultado da ISR realizada na Barragem **Jenipapeiro II** no dia **17 de Julho de 2024**. Serão apresentadas as anomalias identificadas na inspeção, além da avaliação acerca da condição de segurança da barragem, com base no histórico de inspeções e na disponibilidade de dados técnicos de projetos e de instrumentação.

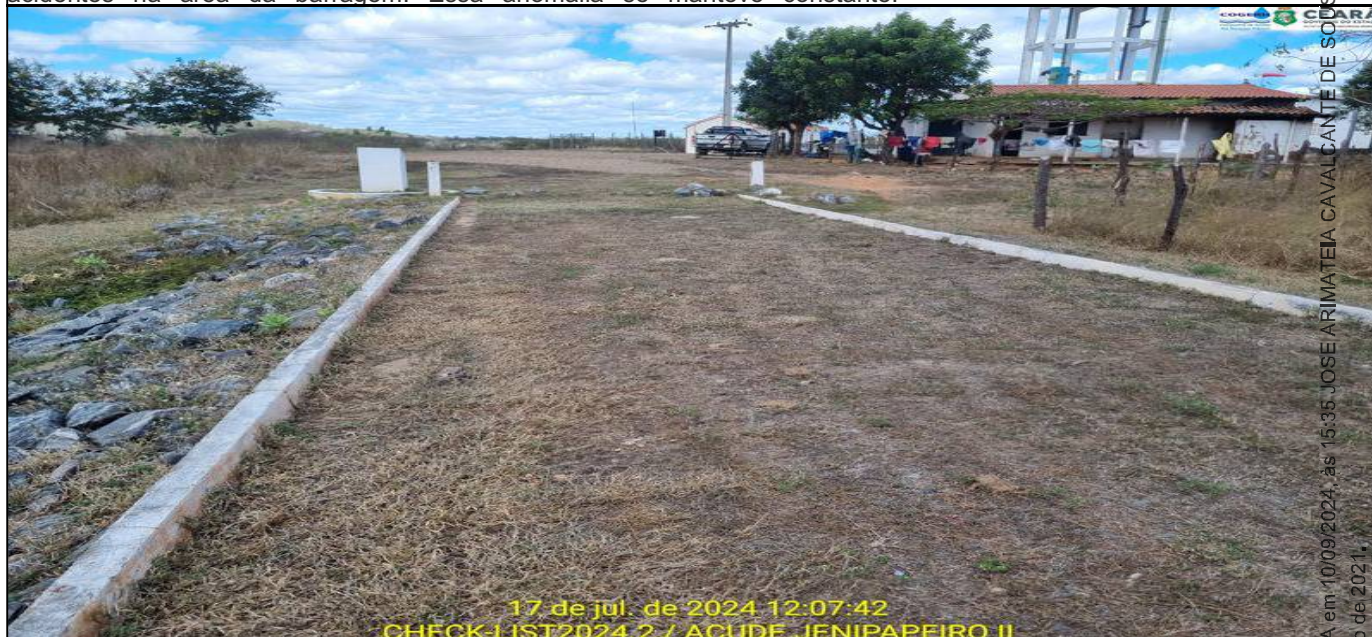
As placas de aviso são importantes para orientação da população local quanto ao acesso, uso, tráfego e perigos associados à barragem. Há algumas placas referentes à tomada d'água e barragem principal. Mas não há nenhuma placa de aviso. É necessária a padronização e confecção das placas no âmbito de contrato específico. As placas de orientação e aviso são importantes, pois trazem informações sobre o acúde e identificação de locais perigosos. Essa falta pode trazer consequências judiciais para COGERH em caso de acidentes na área da barragem. Essa anomalia se manteve constante.

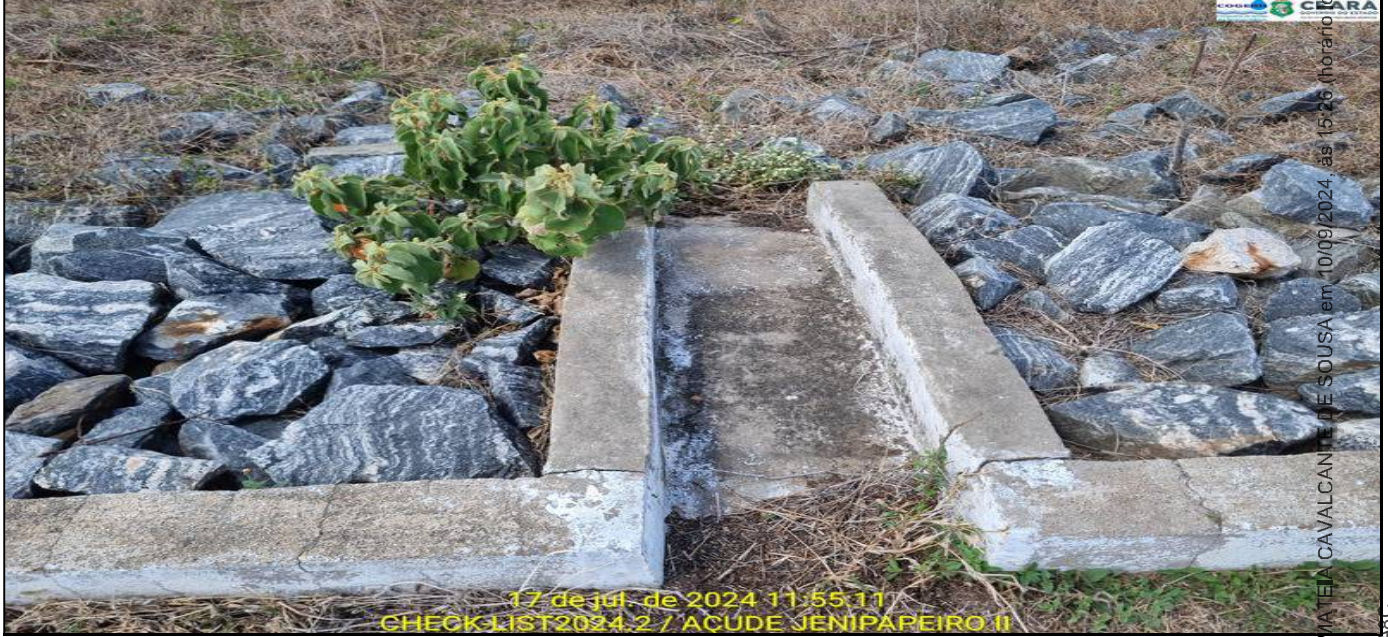
Foi constatada a presença de novas trincas e rachaduras no meio-fio do coroamento conjugado com o dreno e obstruções por vegetação. Possivelmente, as rachaduras ocorreram devido à retração do concreto após sua construção ou até mesmo pela movimentação de animais nas Proximidades do meio-fio ou através dele. Essa anomalia não traz consequências para a segurança da barragem, mas pode iniciar processos erosivos. Essa anomalia foi identificada pela primeira vez.

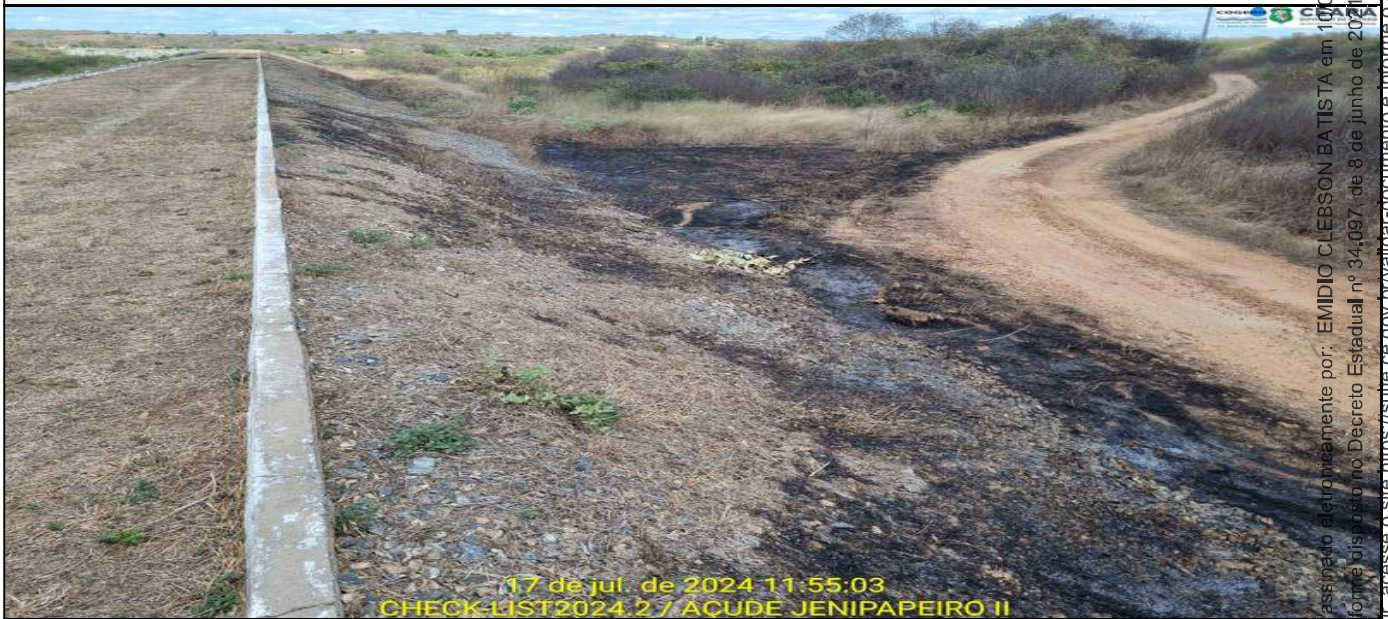
B.1.3 - Barragem de Terra - Talude de Jusante

Árvores e arbustos

As vegetação arbustiva existente foi removida. Apenas as gramíneas ainda estão sendo removidas pelo AGIR devido a maior dificuldade pelo tamanho, contudo não impedem as inspeções nem prejudicam a barragem devido ao tamanho.

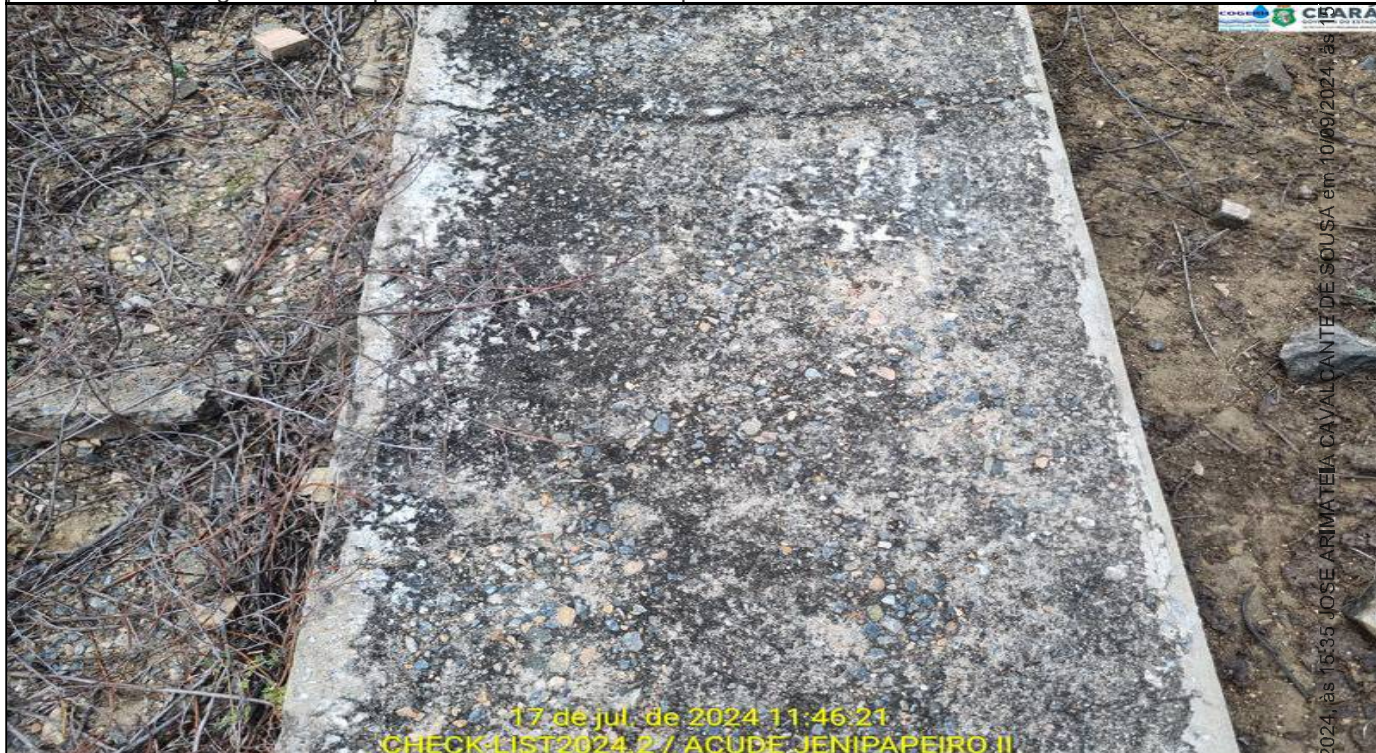
C.2 - Vertedouro - Estrutura Fixação da Soleira

Deterioração da superfície do concreto

O concreto apresenta sinais de lixiviação e até mesmo deslocamento em alguns locais da estrutura de fixação da soleira. Devido às intempéries (variação de temperatura, vento, chuva, entre outros), do próprio solo (condições geológicas) que envolve a soleira, escoamento ou acumulação da água nos canais de aproximação e restituição, existe a deterioração da superfície da estrutura como também possibilita a formação de mais fissuras, trincas e rachaduras. Além disso, existe a ação da água nos períodos que a barragem está com seu volume máximo, chegando até a soleira e até mesmo vertendo. Essa anomalia pode aumentar de proporção principalmente porque o açude esteve com seu volume máximo nos últimos anos com vertimento da água através da soleira. A deterioração da superfície do concreto pode facilitar a exposição da ferragem e até maiores danos através do surgimento de outras rachaduras, iniciado após o processo de desgaste da superfície. Essa anomalia permaneceu constante.

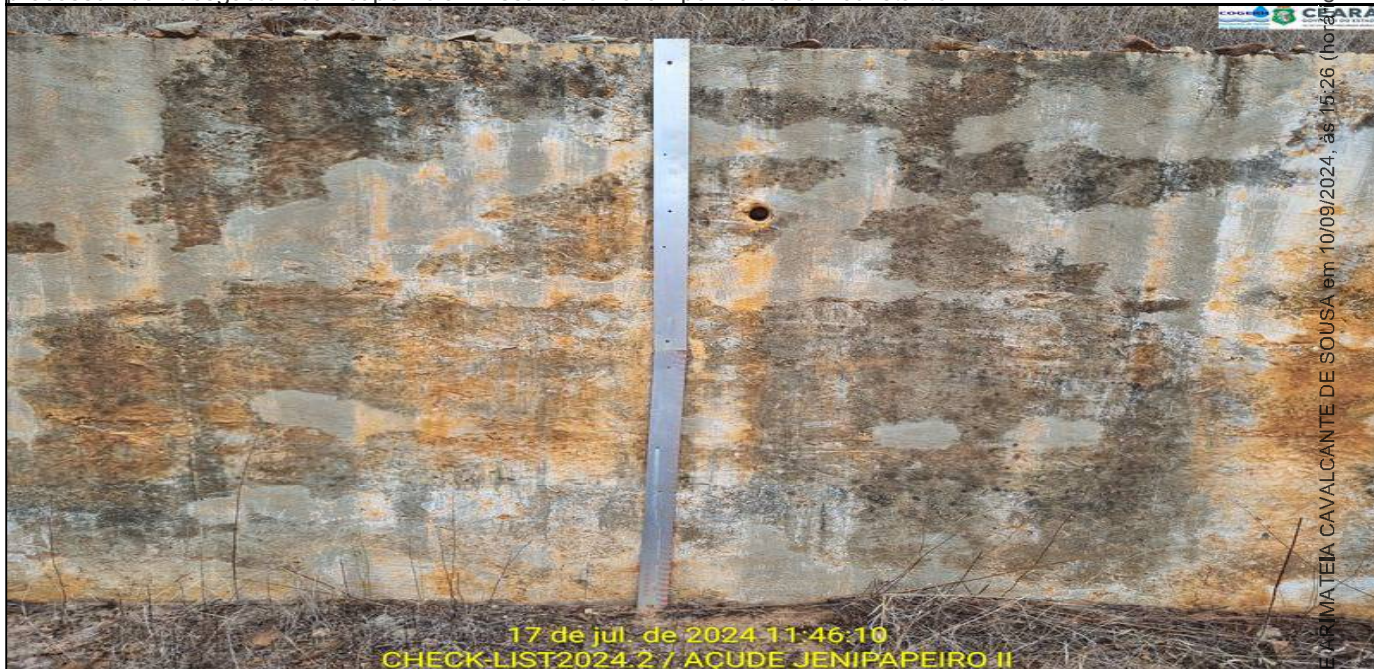
C.4 - Vertedouro - Muros Ala

Deterioração da superfície do concreto

O concreto dos muros alas apresenta sinais de lixiviação e trincas em alguns locais. Devido às intempéries (variação de temperatura, vento, chuva, entre outros), escoamento ou acumulação da água nos canais de aproximação e restituição, existe a deterioração da superfície da estrutura como também possibilita a formação de mais fissuras, trincas e rachaduras. Existe a ação da água nos períodos chuvosos, acumulando água na região dos canais e base do muro. A deterioração da superfície do concreto pode facilitar a exposição da ferragem e até maiores danos através do surgimento de outras rachaduras, iniciado após o processo de desgaste da superfície. Essa anomalia permaneceu constante.

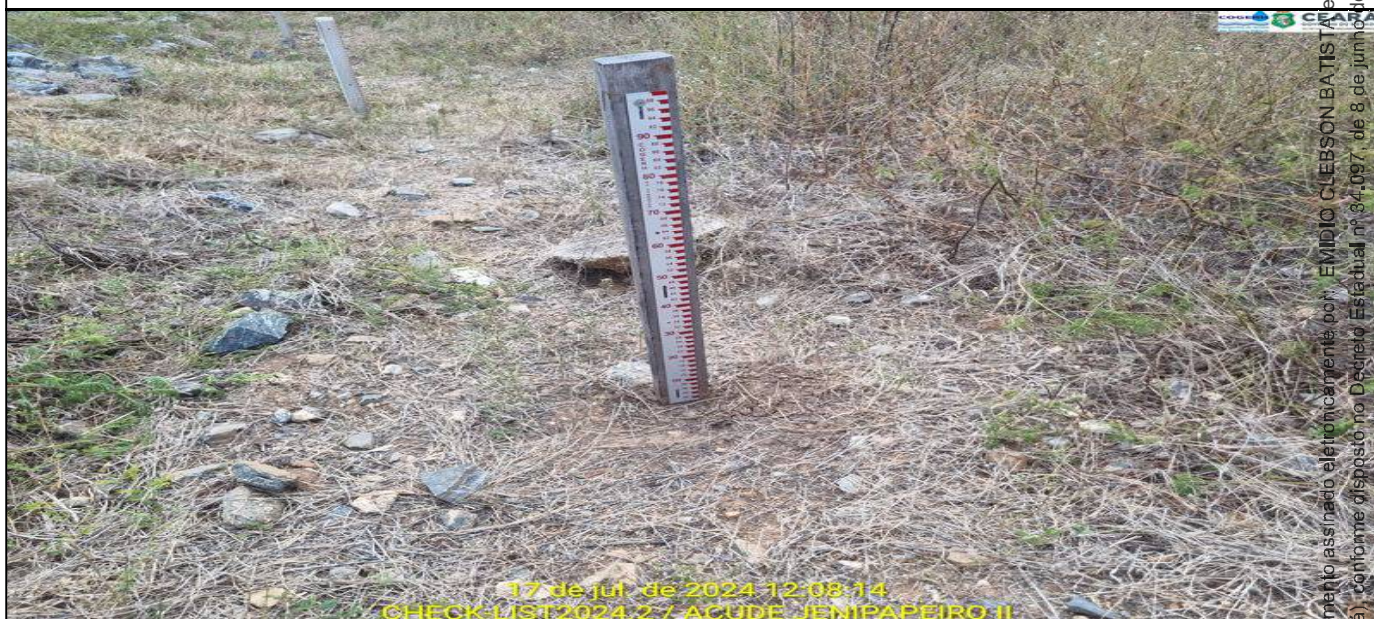
D.1 - Reservatório

Réguas danificadas ou faltando

Foi realizado o serviço de reposição das réguas, assim a anomalia desapareceu.

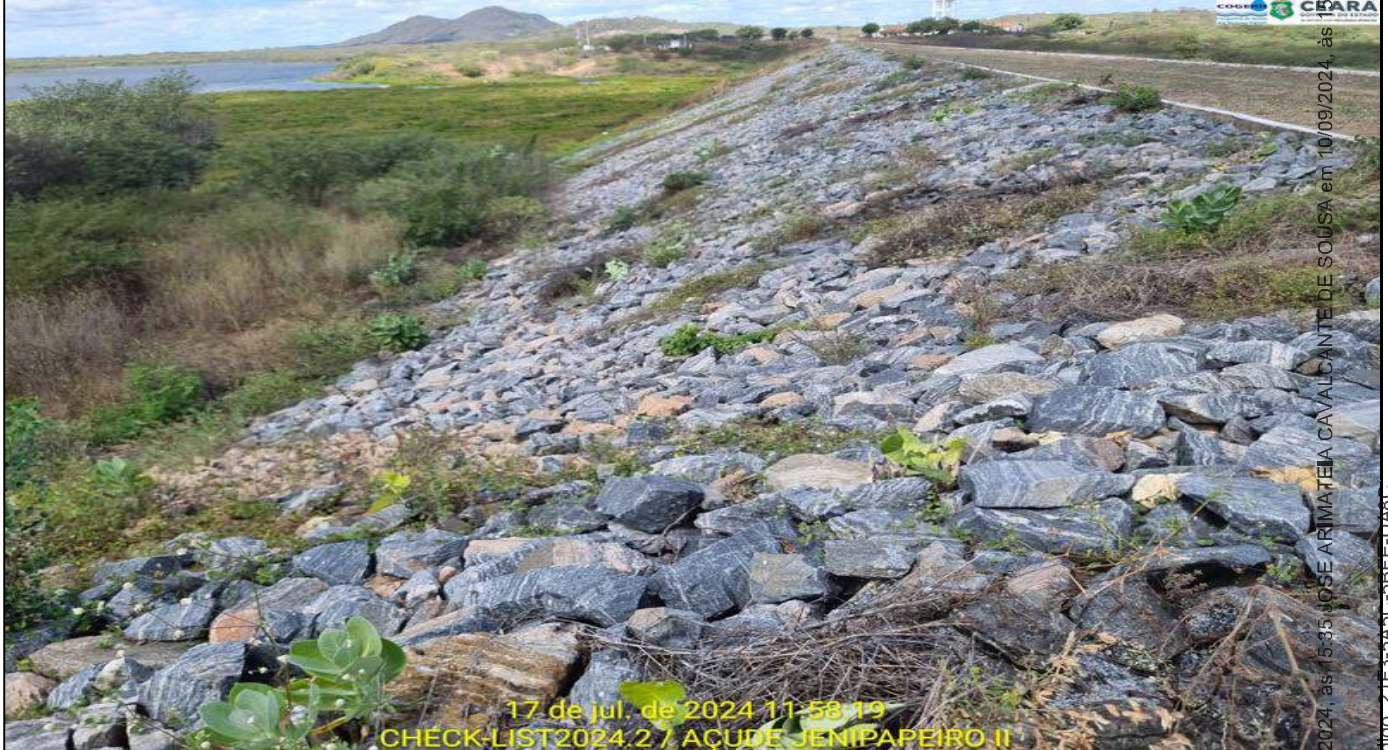
D.1 - Reservatório

Os indícios de má qualidade se relacionam à quantidade de vegetação encontrada no reservatório, que pode prejudicar usos como abastecimento humano e dessedentação animal. O excesso de vegetação aquática pode ser ocasionado devido ao lançamento de compostos de nitrogênio e fósforo que são presentes na matéria orgânica de efluentes, por exemplo, ou detergentes e fertilizantes (ricos em fósforo) e até mesmo rações e excretas em grandes quantidades de modo pontual de animais (aquáticos e terrestres). Esses lançamentos podem causar a supernutrição das águas (enriquecimento de nutrientes acelerado por outros fatores não naturais) do reservatório. A consequência da supernutrição das águas possibilita cada vez mais o crescimento e proliferação da vegetação aquática por todo o reservatório. Essa situação compromete (degradando) a qualidade de água do reservatório, impedindo usos como o abastecimento humano em casos mais críticos. A anomalia permaneceu constante.

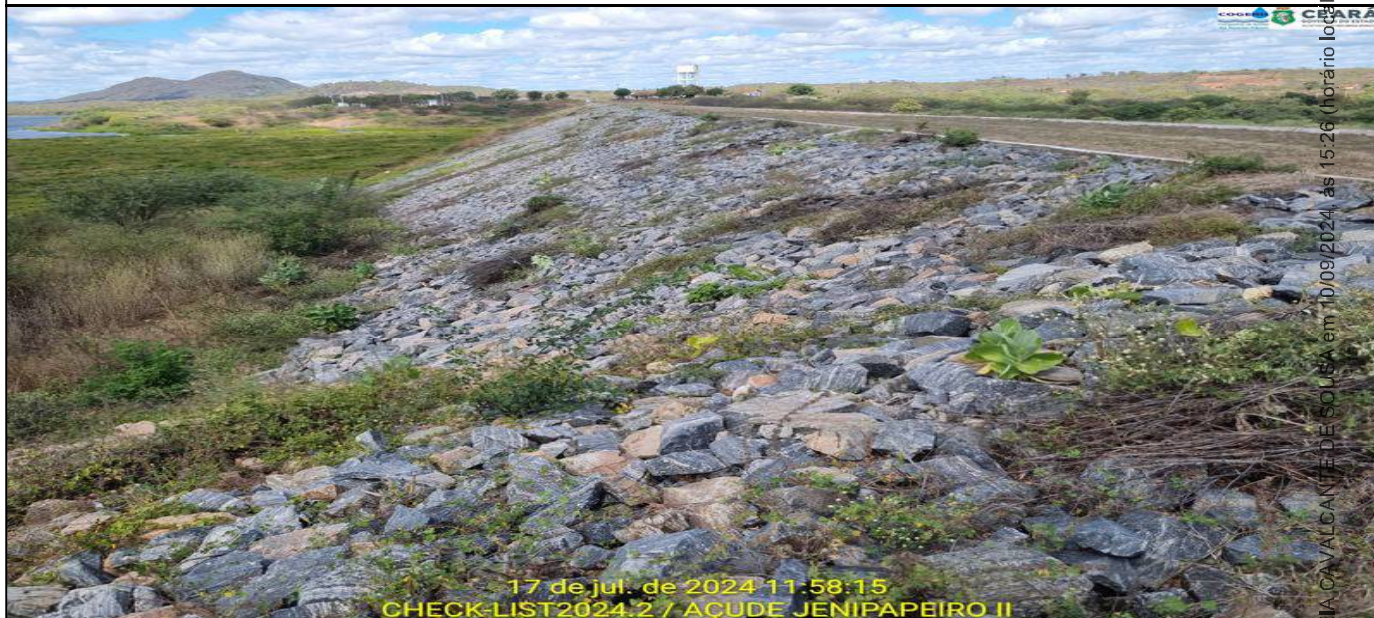
D.1 - Reservatório

Foi identificada a existência de vegetação aquática em excesso. Da mesma forma que no item 4, as possíveis causas e consequências já foram descritas. Entende-se que o indicio de má qualidade está diretamente relacionado com o excesso dessa vegetação aquática que aparece em alguns períodos do ano no reservatório. Essa anomalia foi permaneceu constante.

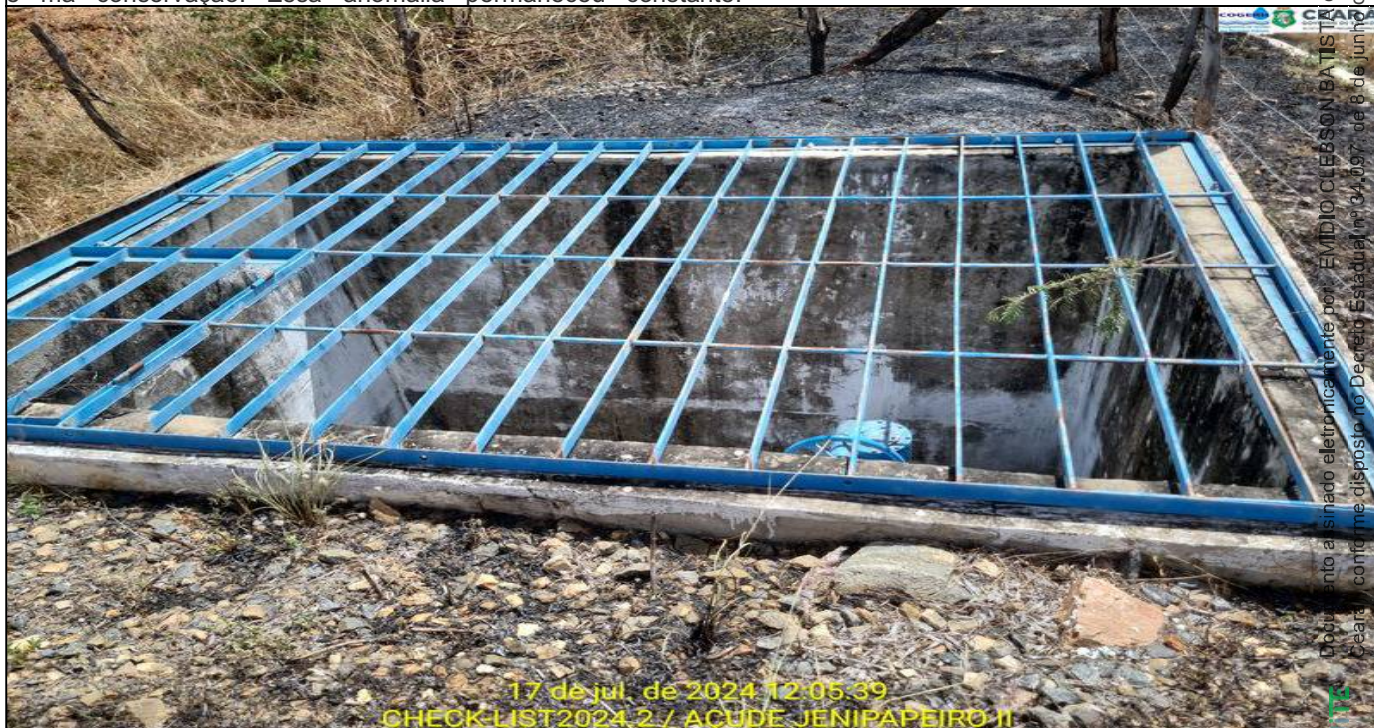
H.1 - Estrutura de Saída

Falta de manutenção

A estrutura de saída da barragem não foi utilizada nos últimos anos devido à não existir demanda de perenização e ao baixo nível de acumulação do reservatório. Não há um plano de testes/uso e manutenção para os equipamentos hidromecânicos como também nas partes que compõem seu local, como as grades, a caixa de válvulas e os dispositivos de controle. A deficiência das manutenções acarreta em possíveis falhas no uso devido ao tempo sem manobras, por exemplo, oxidação, vazamentos, surgimento de ruidos constantes e até um processo de corrosão acelerado dos equipamentos hidromecânicos. Afeta também a facilidade de acesso à estrutura devido aos problemas no portão e nas cercas, possibilitando danos maiores aos equipamentos. Por último, a falta de preservação da estrutura e equipamentos pode aparentar descuido e má conservação. Essa anomalia permaneceu constante.

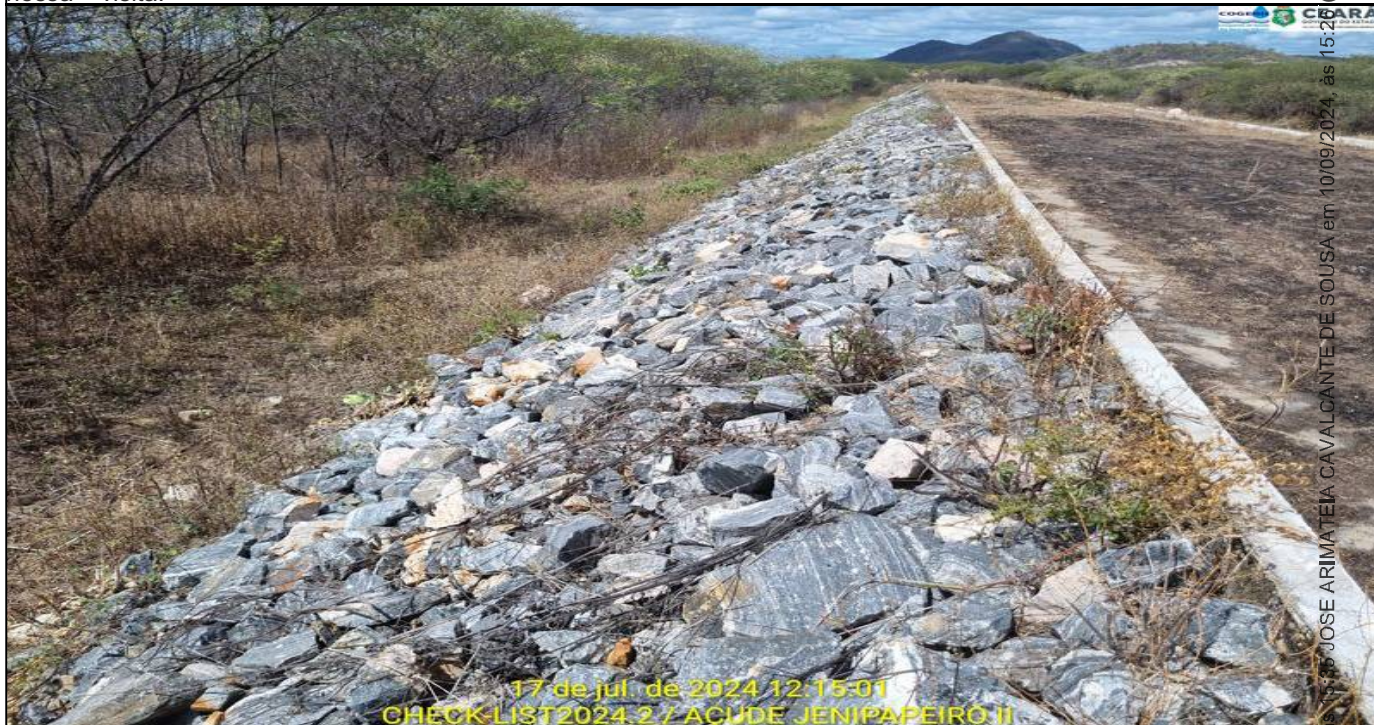
M.1 - Barragem de Terra Auxiliar - Talude de Montante

Foi identificada presença de vegetação arbustiva e de pequeno porte e gramíneas em alguns trechos do talude de maneira pontual principalmente na região próxima da base e de maneira localizada na parte superior do talude. Durante o período após as chuvas é normal observar o desenvolvimento de vegetação nos taludes e também nessa barragem são 3 barramentos com grandes extensões, por esse motivo não houve tempo suficiente da remoção total da vegetação em todo o talude. Houve remoção de grande parte dos arbustos pelo AGIR principalmente na região superior do talude, mas nessa visita ainda restava a finalização do serviço. Vegetação em taludes impede a visualização de outras anomalias bem como a formação de erosão localizada devido ao enraizamento. Essa anomalia foi identificada pela primeira vez nessa visita.

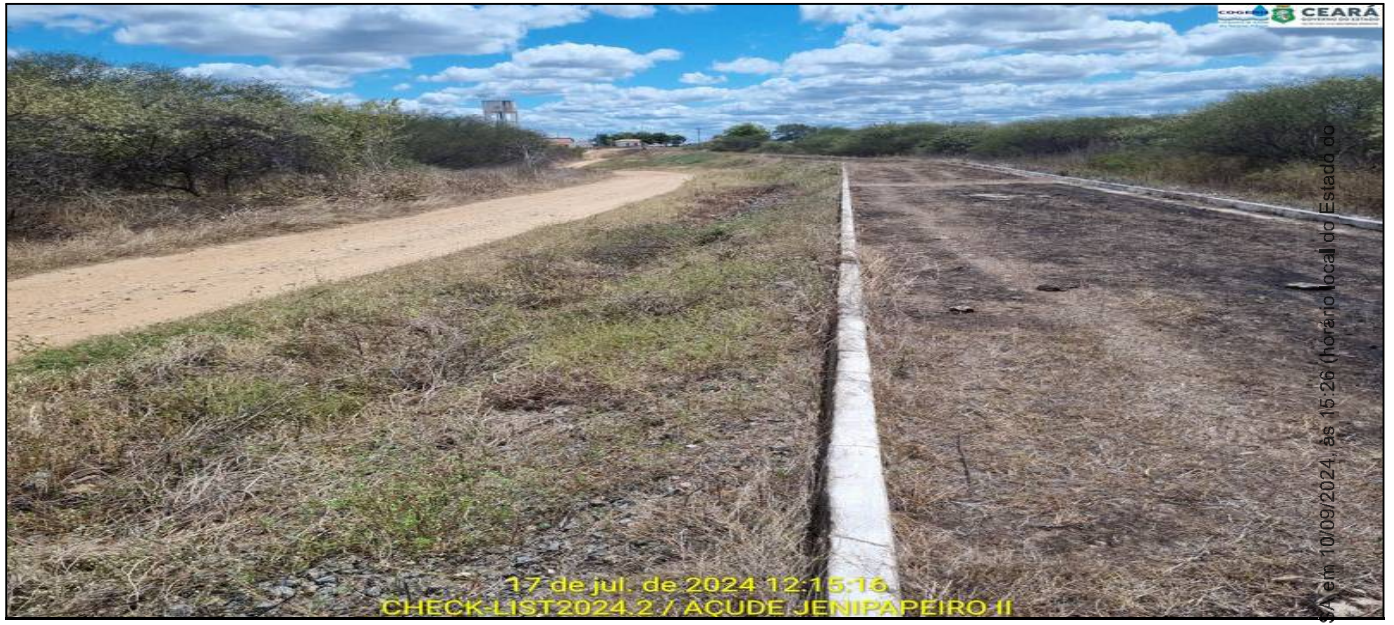
M.3 - Barragem de Terra Auxiliar - Talude de Jusante

Árvores e arbustos

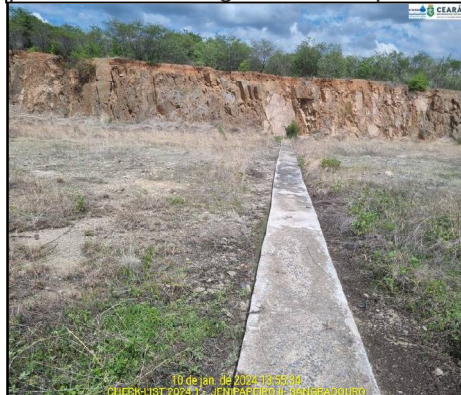
- O concreto apresenta sinais de lixiviação e até mesmo deslocamento em alguns locais da estrutura de fixação da soleira. Devido às intempéries (variação de temperatura, vento, chuva, entre outros), do próprio solo (condições geológicas) que envolve a soleira, escoamento ou acumulação da água nos canais de aproximação e restituição, existe a deterioração da superfície da estrutura como também possibilita a formação de mais fissuras, trincas e rachaduras. Além disso, existe a ação da água nos períodos que a barragem está com seu volume máximo, chegando até a soleira e até mesmo vertendo. Essa anomalia pode aumentar de proporção principalmente porque o açude esteve com seu volume máximo nos últimos anos com vertimento da água através da soleira. A deterioração da superfície do concreto pode facilitar a exposição da ferragem e até maiores danos através do surgimento de outras rachaduras, iniciado após o processo de desgaste da superfície. Essa anomalia permaneceu constante.

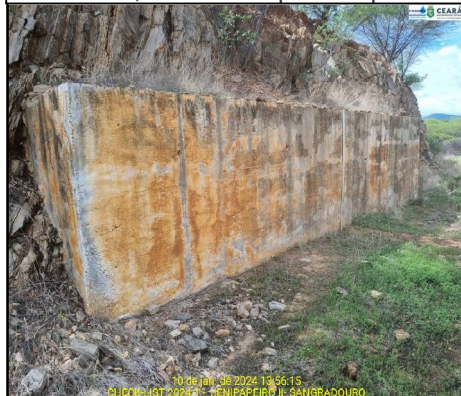
- O concreto apresenta sinais de lixiviação e até mesmo sinais de deslocamento em partes da estrutura. Devido às intempéries (variação de temperatura, vento, chuva, entre outros) . A deterioração da superfície do concreto pode facilitar a exposição da ferragem e até maiores danos através do surgimento de outras rachaduras, iniciado após o processo de desgaste da superfície. Essa anomalia permaneceu constante.

5 - Consideramos que a magnitude da anomalia passa a ser pequena pois com o passar do tempo a estrutura sofre desgaste por parte das intempéries.

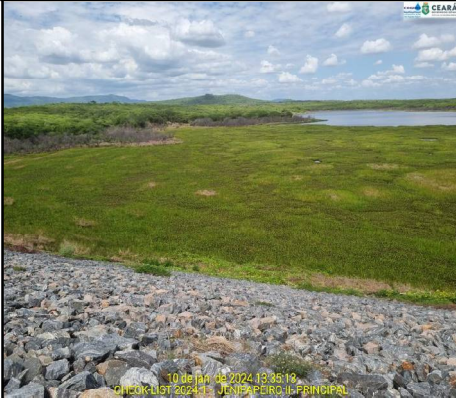
- Os indícios de má qualidade se relacionam à quantidade de vegetação encontrada no reservatório, que pode prejudicar usos como abastecimento humano e dessedentação animal. O excesso de vegetação aquática pode ser ocasionado devido ao lançamento de compostos de nitrogênio e fósforo que são presentes na matéria orgânica de efluentes, por exemplo, ou detergentes e fertilizantes (ricos em fósforo) e até mesmo rações e excretas em grandes quantidade de modo pontual de animais (aquáticos e terrestres).
 Esses lançamentos podem causar a supernutrição das águas (enriquecimento de nutrientes acelerado por outros fatores não naturais) do reservatório. A consequência da supernutrição das águas possibilita cada vez mais o crescimento e proliferação da vegetação aquática por todo o reservatório. Essa situação compromete (degradando) a qualidade de água do reservatório, impedindo usos como o abastecimento humano em casos mais críticos. A anomalia diminuiu em relação a visita anterior.

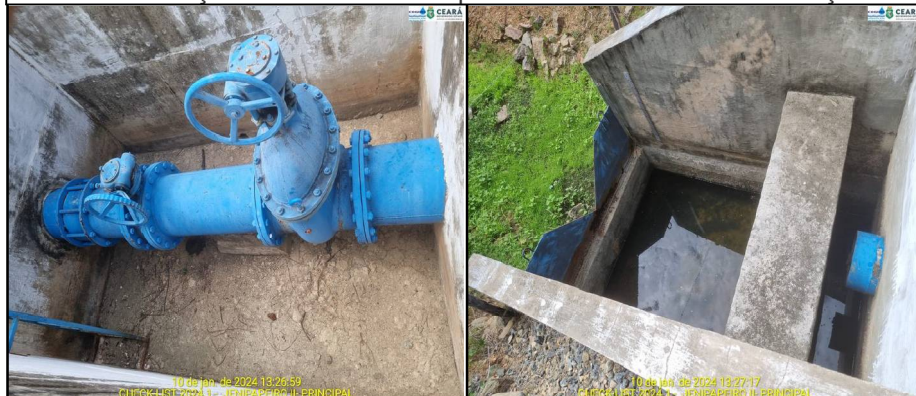
- A estrutura de saída da barragem não foi utilizada nos últimos anos devido à não existir demanda de Perenização e ao baixo nível de acumulação do reservatório. Não há um plano de testes/uso e manutenção para os equipamentos hidromecânicos como também nas partes que compõem seu local, como as grades, a caixa de válvulas e os dispositivos de controle. A deficiência das manutenções acarreta em possíveis falhas no uso devido ao tempo sem manobras, por exemplo, oxidação, vazamentos, surgimento de ruídos constantes e até um processo de corrosão acelerado dos equipamentos hidromecânicos. Afeta também a facilidade de acesso à estrutura devido aos problemas no portão e nas cercas, possibilitando danos maiores

aos equipamentos. Por último, a falta de preservação da estrutura e equipamentos pode aparentar descaso e má conservação. Essa anomalia permanece constante em relação a inspeção anterior.

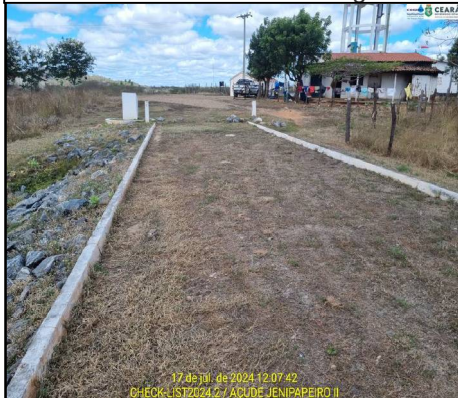
- As placas de aviso são importantes para orientação da população local quanto ao acesso, uso, tráfego e perigos associados à barragem. Há algumas placas referentes à tomada d'água e barragem principal. Mas não há nenhuma placa de aviso. É necessária a padronização e confecção das placas no âmbito de contrato específico. As placas de orientação e aviso são importantes, pois trazem informações sobre o açude e identificação de locais perigosos. Essa falta pode trazer consequências judiciais para COGERH em caso de acidentes na área da barragem. Essa anomalia se manteve constante.

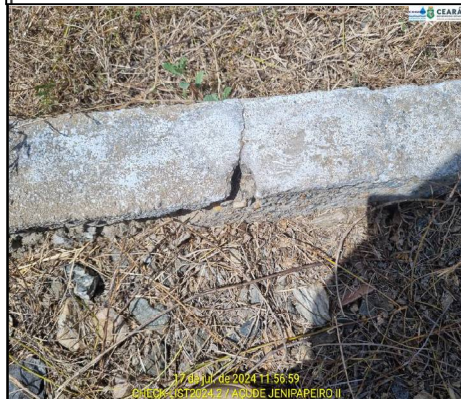
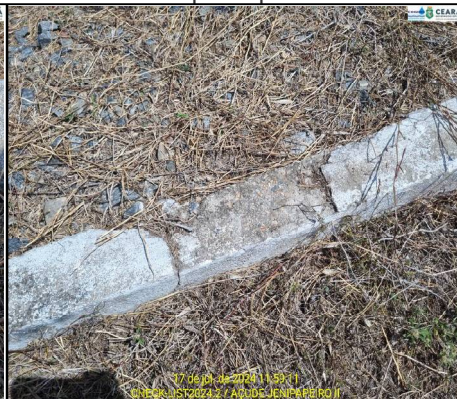
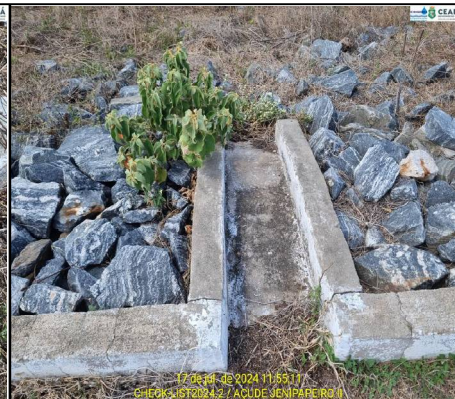
- Foi constatada a presença de novas trincas e rachaduras no meio-fio do coroamento conjugado com o dreno e obstruções por vegetação. Possivelmente, as rachaduras ocorreram devido à retração do concreto após sua construção ou até mesmo pela movimentação de animais nas Proximidades do meio-fio ou através dele. Essa anomalia não traz consequências para a segurança da barragem, mas pode indicar descaso e má conservação. A obstrução influencia no escoamento das águas pluviais, podendo ocorrer processos erosivos. Essa anomalia foi identificada pela primeira vez.

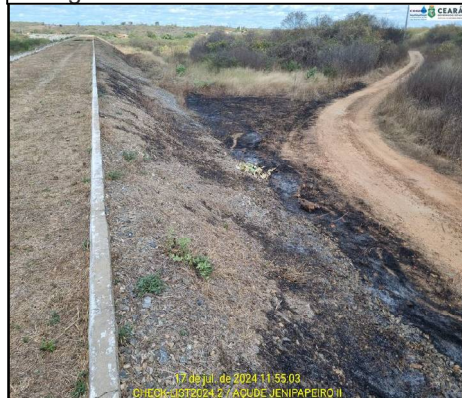
- As vegetação arbustiva existente foi removida. Apenas as gramíneas ainda estão sendo removidas pelo AGIR devido a maior dificuldade pelo tamanho, contudo não impedem as inspeções nem prejudicam a barragem devido ao tamanho.

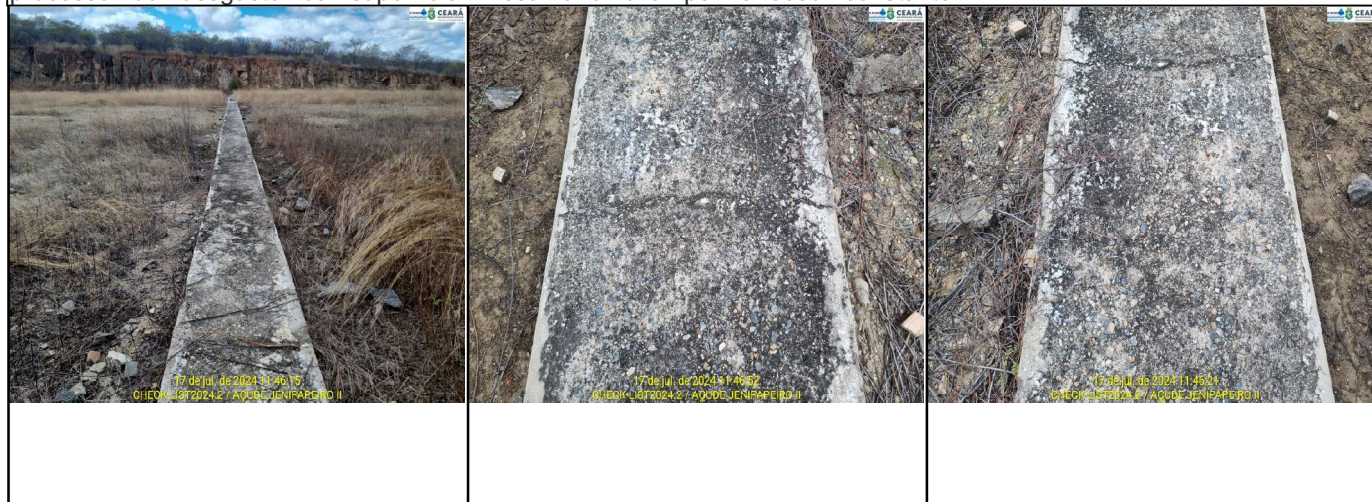
- O concreto apresenta sinais de lixiviação e até mesmo deslocamento em alguns locais da estrutura de fixação da soleira. Devido às intempéries (variação de temperatura, vento, chuva, entre outros), do próprio solo (condições geológicas) que envolve a soleira, escoamento ou acumulação da água nos canais de aproximação e restituição, existe a deterioração da superfície da estrutura como também possibilita a formação de mais fissuras, trincas e rachaduras. Além disso, existe a ação da água nos períodos que a barragem está com seu volume máximo, chegando até a soleira e até mesmo vertendo. Essa anomalia pode aumentar de proporção principalmente porque o açude esteve com seu volume máximo nos últimos anos com vertimento da água através da soleira. A deterioração da superfície do concreto pode facilitar a exposição da ferragem e até maiores danos através do surgimento de outras rachaduras, iniciado após o processo de desgaste da superfície. Essa anomalia permaneceu constante.

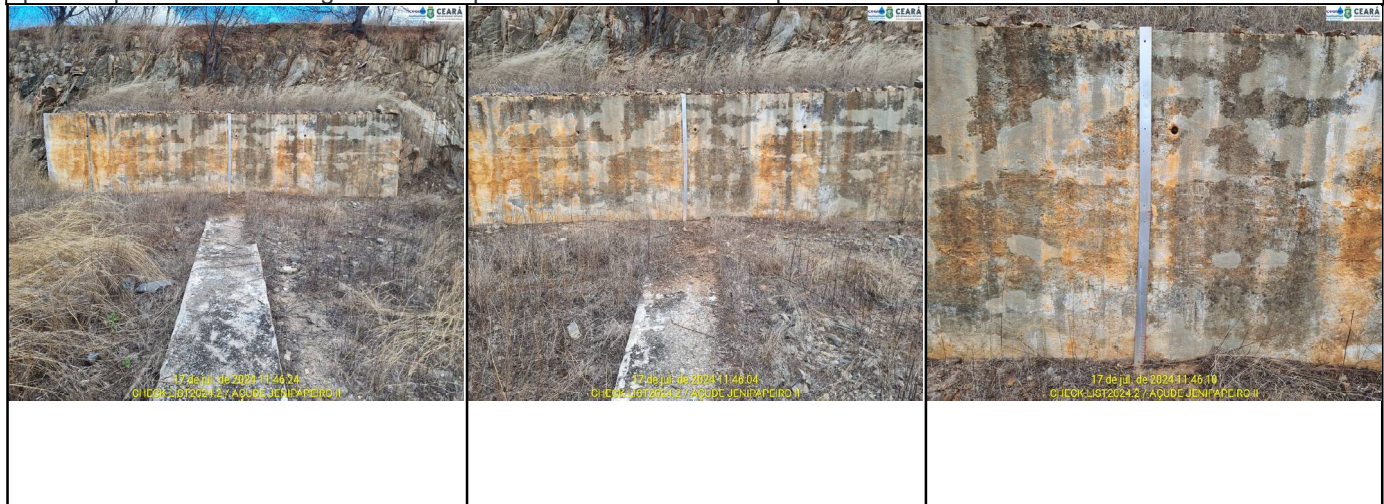
- O concreto dos muros alas apresenta sinais de lixiviação e trincas em alguns locais. Devido às intempéries (variação de temperatura, vento, chuva, entre outros), escoamento ou acumulação da água nos canais de aproximação e restituição, existe a deterioração da superfície da estrutura como também possibilita a formação de mais fissuras, trincas e rachaduras. Existe a ação da água nos períodos chuvosos, acumulando água na região dos canais e base do muro. A deterioração da superfície do concreto pode facilitar a exposição da ferragem e até maiores danos através do surgimento de outras rachaduras, iniciado após o processo de desgaste da superfície. Essa anomalia permaneceu constante.

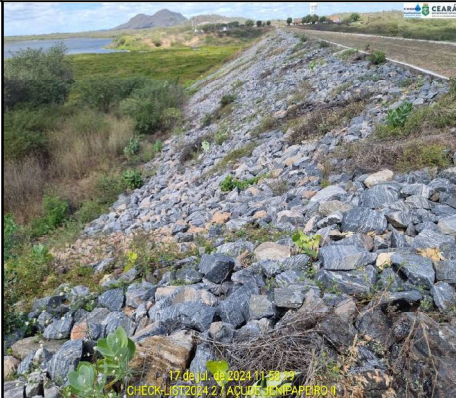
- Os indícios de má qualidade se relacionam à quantidade de vegetação encontrada no reservatório, que pode prejudicar usos como abastecimento humano e dessedentação animal. O excesso de vegetação aquática pode ser ocasionado devido ao lançamento de compostos de nitrogênio e fósforo que são presentes na matéria orgânica de efluentes, por exemplo, ou detergentes e fertilizantes (ricos em fósforo) e até mesmo rações e excretas em grandes quantidades de modo pontual de animais (aquáticos e terrestres). Esses lançamentos podem causar a supernutrição das águas (enriquecimento de nutrientes acelerado por outros fatores não naturais) do reservatório. A consequência da supernutrição das águas possibilita cada vez mais o crescimento e proliferação da vegetação aquática por todo o reservatório. Essa situação compromete (degradando) a qualidade de água do reservatório, impedindo usos como o abastecimento humano em casos mais críticos. A anomalia permaneceu constante.

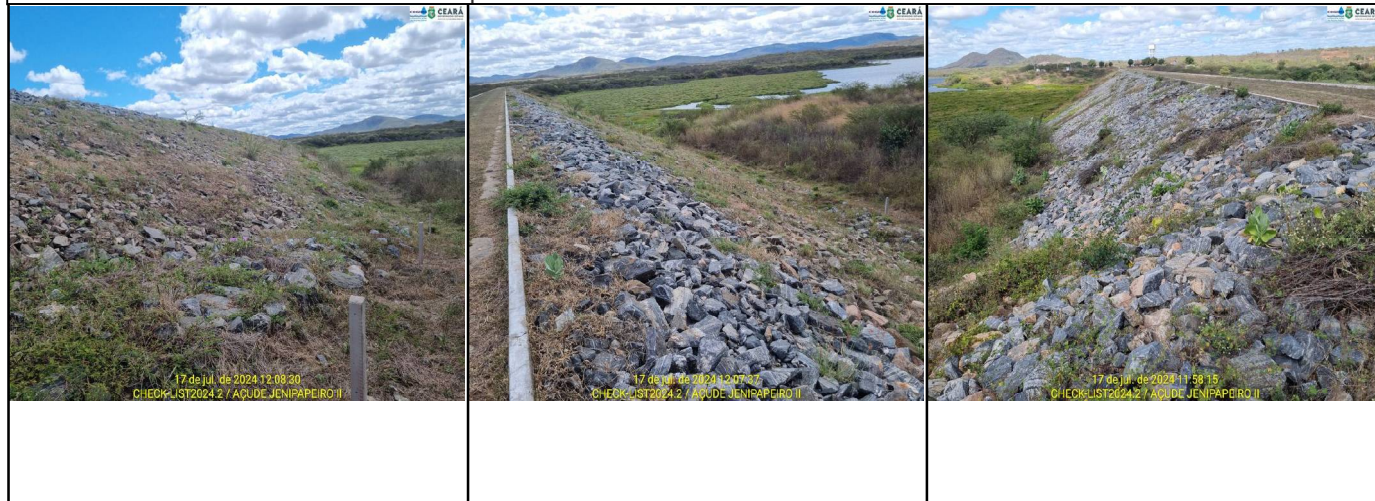
Descrição da Situação/Causa/Consequência
 - Foi identificada a existência de vegetação aquática em excesso. Da mesma forma que no item 4, as possíveis causas e consequências já foram descritas. Entende-se que o indicio de má qualidade está diretamente relacionado com o excesso dessa vegetação aquática que aparece em alguns períodos do ano no reservatório. Essa anomalia foi permaneceu constante.

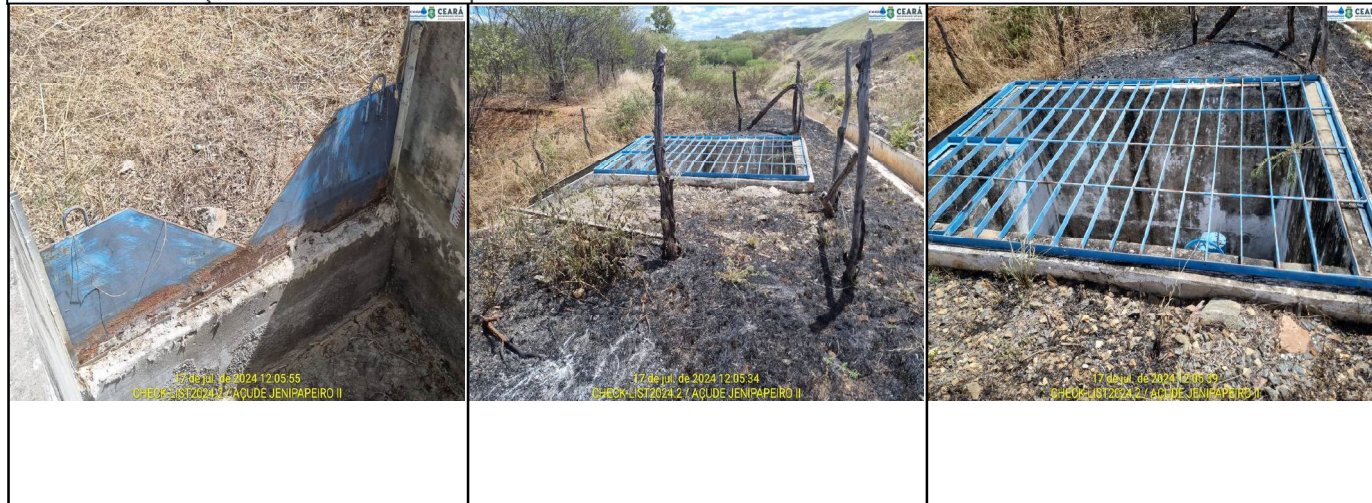
- A estrutura de saída da barragem não foi utilizada nos últimos anos devido à não existir demanda de perenização e ao baixo nível de acumulação do reservatório. Não há um plano de testes/uso e manutenção para os equipamentos hidromecânicos como também nas partes que compõem seu local, como as grades, a caixa de válvulas e os dispositivos de controle. A deficiência das manutenções acarreta em possíveis falhas no uso devido ao tempo sem manobras, por exemplo, oxidação, vazamentos, surgimento de ruídos constantes e até um processo de corrosão acelerado dos equipamentos hidromecânicos. Afeta também a facilidade de acesso à estrutura devido aos problemas no portão e nas cercas, possibilitando danos maiores aos equipamentos. Por último, a falta de preservação da estrutura e equipamentos pode aparentar descaso e má conservação. Essa anomalia permaneceu constante.

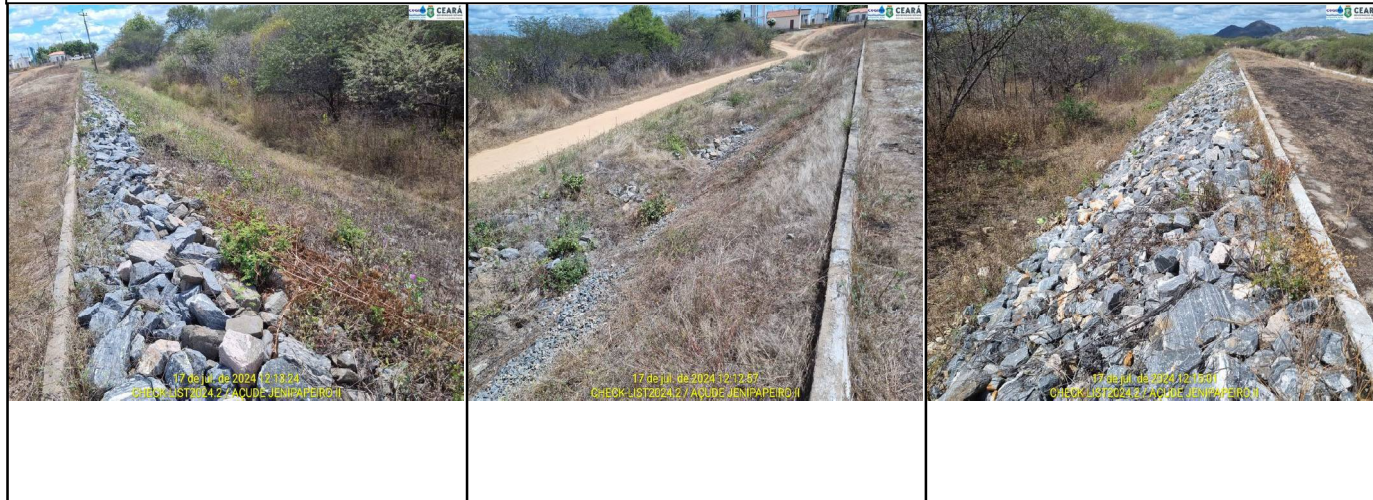
- Foi identificada presença de vegetação arbustiva e de pequeno porte e gramíneas em alguns trechos do talude de maneira pontual principalmente na região próxima da base e de maneira localizada na parte superior do talude. Durante o período após as chuvas é normal observar o desenvolvimento de vegetação nos taludes e também nessa barragem são 3 barramentos com grandes extensões, por esse motivo não houve tempo suficiente da remoção total da vegetação em todo o talude. Houve remoção de grande parte dos arbustos pelo AGIR principalmente na região superior do talude, mas nessa visita ainda restava a finalização do serviço. Vegetação em taludes impede a visualização de outras anomalias bem como a formação de erosão localizada devido ao enraizamento. Essa anomalia foi identificada pela primeira vez nessa visita.

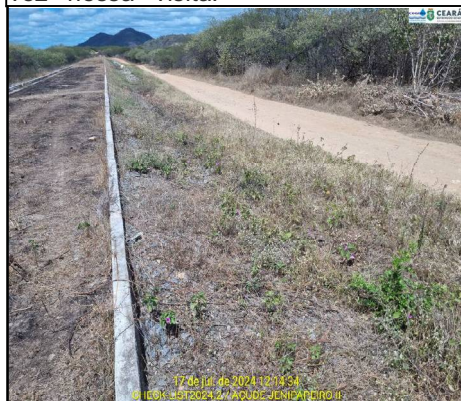
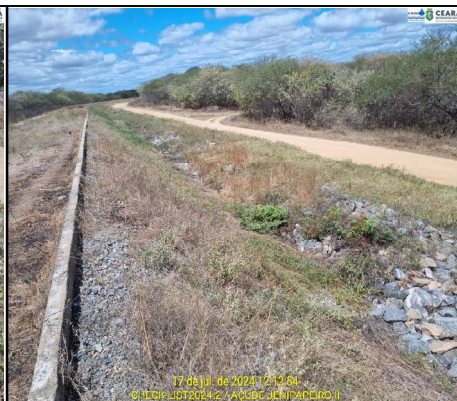
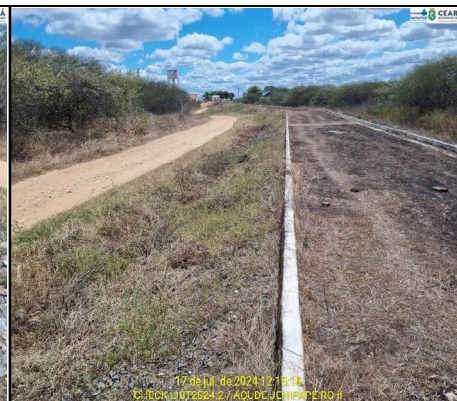
- Foi identificada presença de vegetação arbustiva e de pequeno porte e bastante gramínea em alguns trechos do talude de maneira pontual principalmente na região próxima da base e de maneira localizada na parte superior do talude. Durante o período após as chuvas é normal observar o desenvolvimento de vegetação nos taludes e também nessa barragem são 3 barramentos com grandes extensões, por esse motivo não houve tempo suficiente da remoção total da vegetação em todo o talude. Houve remoção de grande parte dos arbustos pelo AGIR principalmente na região superior do talude, mas nessa visita ainda restava a finalização do serviço. Vegetação em taludes impede a visualização de outras anomalias bem como a formação de erosão localizada devido ao enraizamento. Essa anomalia foi identificada pela primeira vez nessa visita.
