CRATO

RELATÓRIO DE INSPEÇÃO DE SEGURANÇA REGULAR

Barragem Junco

Setembro/2024

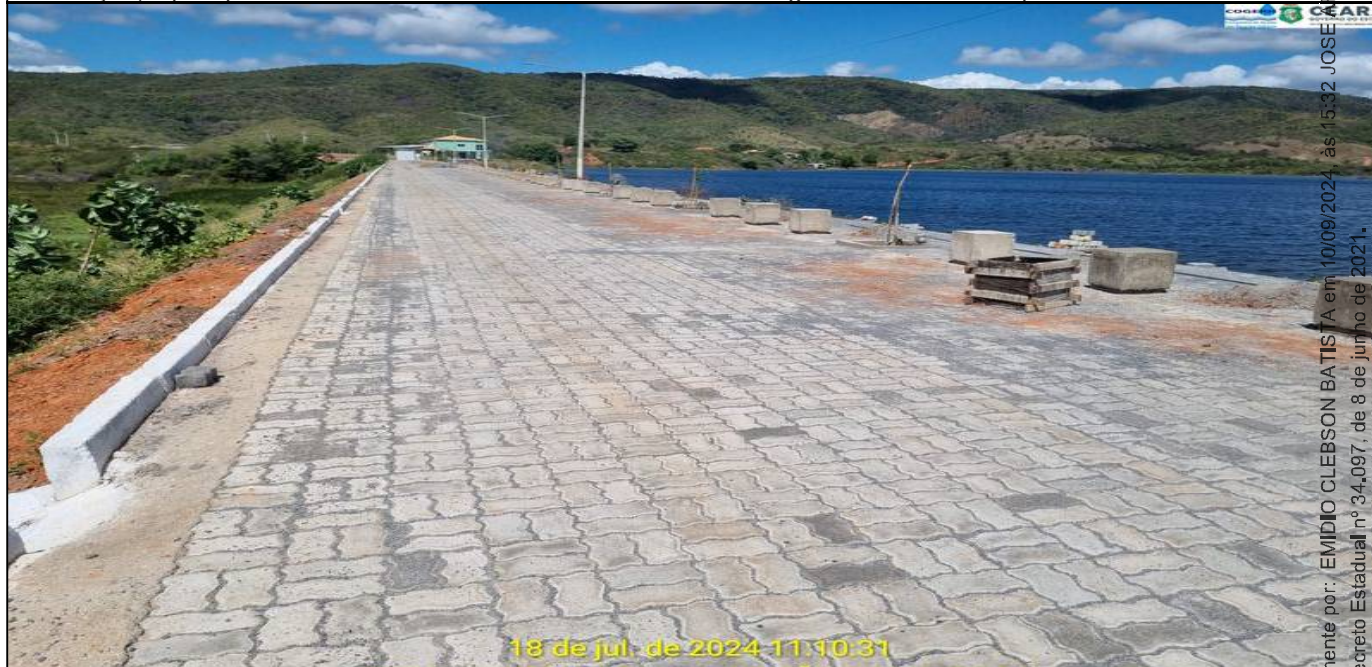
A.1 - Infraestrutura Operacional	
Falta ou deficiência de cercas de proteção e mata-burro	
O reservatório não possui cercas de proteção e mata-burro. O coroamento da barragem é estrada de acesso a vários locais do município assim há tráfego diário de veículos por meio da barragem. Aparentemente existiu deficiência no projeto técnico de construção da barragem que não previu a instalação de cercas e mata-burro pelo empreendedor, havendo a necessidade da contratação de empresa especializada para construção dessas estruturas. Esses itens são de fundamental importância para a segurança e proteção do reservatório, visto que impedem ou dificultam o acesso de animais e pessoas sem autorização, que podem causar danos às estruturas da barragem. A anomalia permaneceu constante.

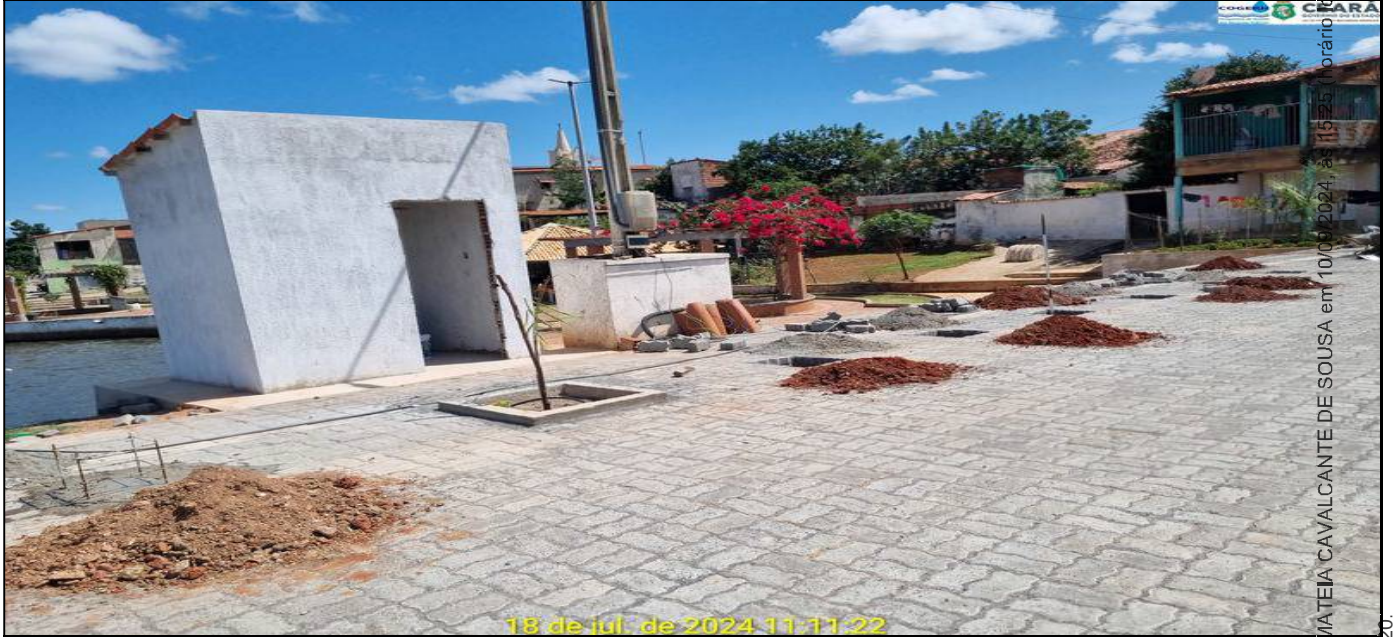
Falta ou deficiência nas placas de aviso

As placas de aviso são importantes para orientação da população local quanto ao acesso, uso, tráfego e perigos associados à barragem. Foi verificado que não há nenhuma placa de aviso na barragem. É necessária a padronização e confecção das placas no âmbito de contrato específico. As placas de orientação e aviso são importantes, pois trazem informações sobre o açude e identificação de locais perigosos. Essa falta pode trazer consequências judiciais para COGERH em caso de acidentes na área da barragem. Essa anomalia se manteve constante.

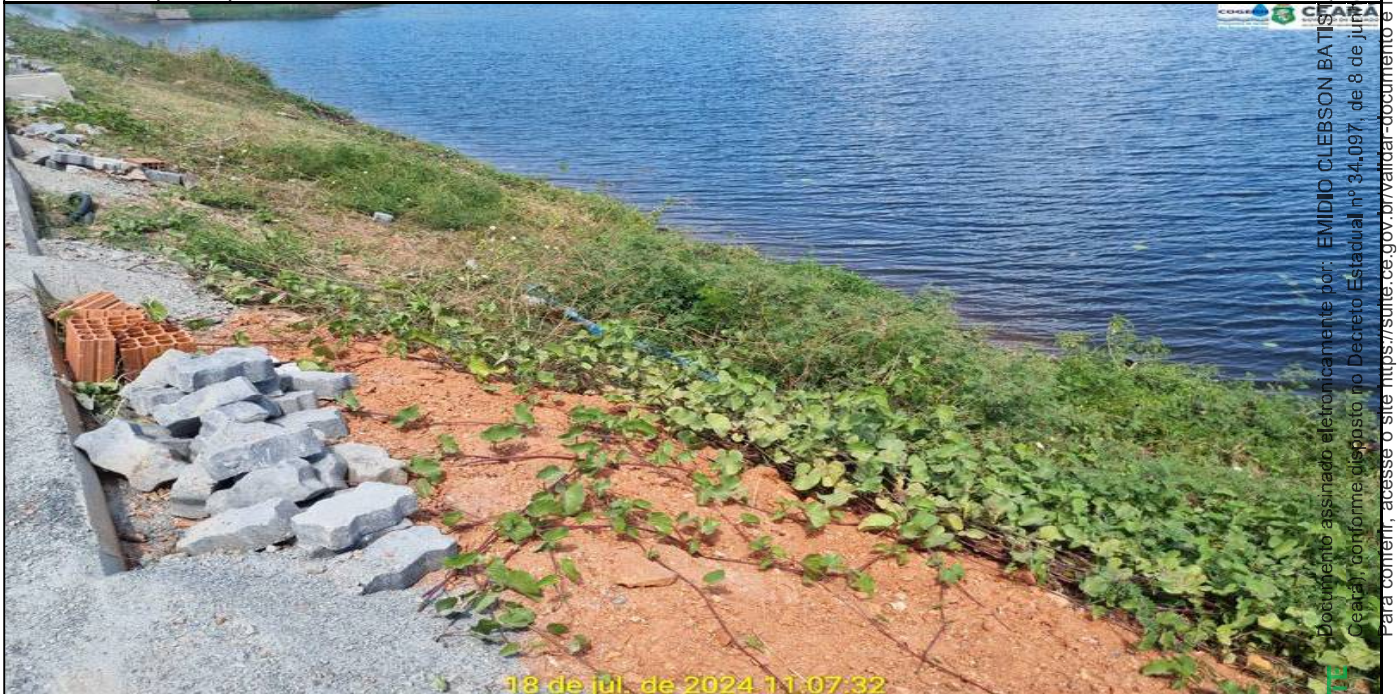
Árvores e arbustos

Foi identificado que o talude de montante a presença de vegetação de pequeno porte, contudo a vegetação rasteira que cresce sobre este pode ser vista como uma proteção paliativa. O talude de montante apresenta algumas áreas do talude não apresenta nenhuma vegetação. A proteção vegetal que tem no talude é natural, possivelmente não foi implantado na construção da barragem ou a proteção oficial já não existe mais. A deficiência da proteção vegetal também pode ocorrer devido ao desenvolvimento da vegetação naturalmente assim como as regiões com suas falhas. A falta de proteção vegetal deixa o talude exposto, possibilitando erosões devido às chuvas, ações antrópicas e de animais. Essa anomalia foi identificada pela primeira vez.

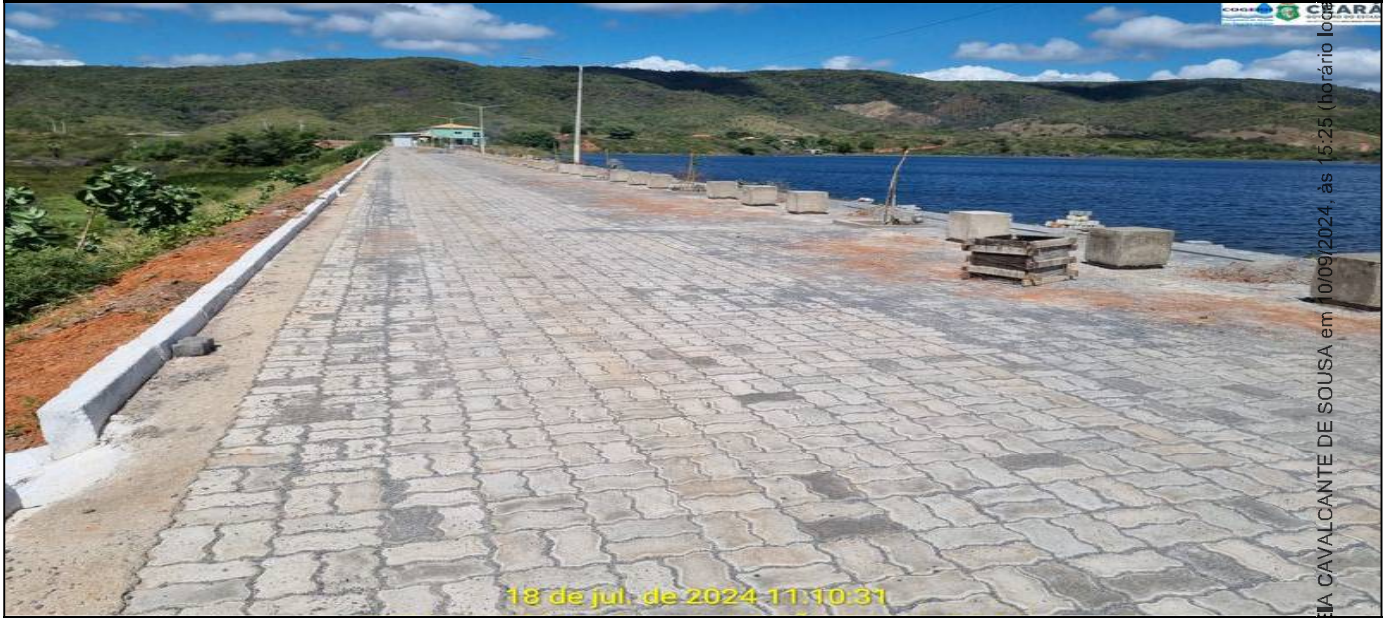
Falha na pavimentação

A barragem encontra-se em reforma pela prefeitura municipal e as anomalias do coroamento estão sendo corrigidas.

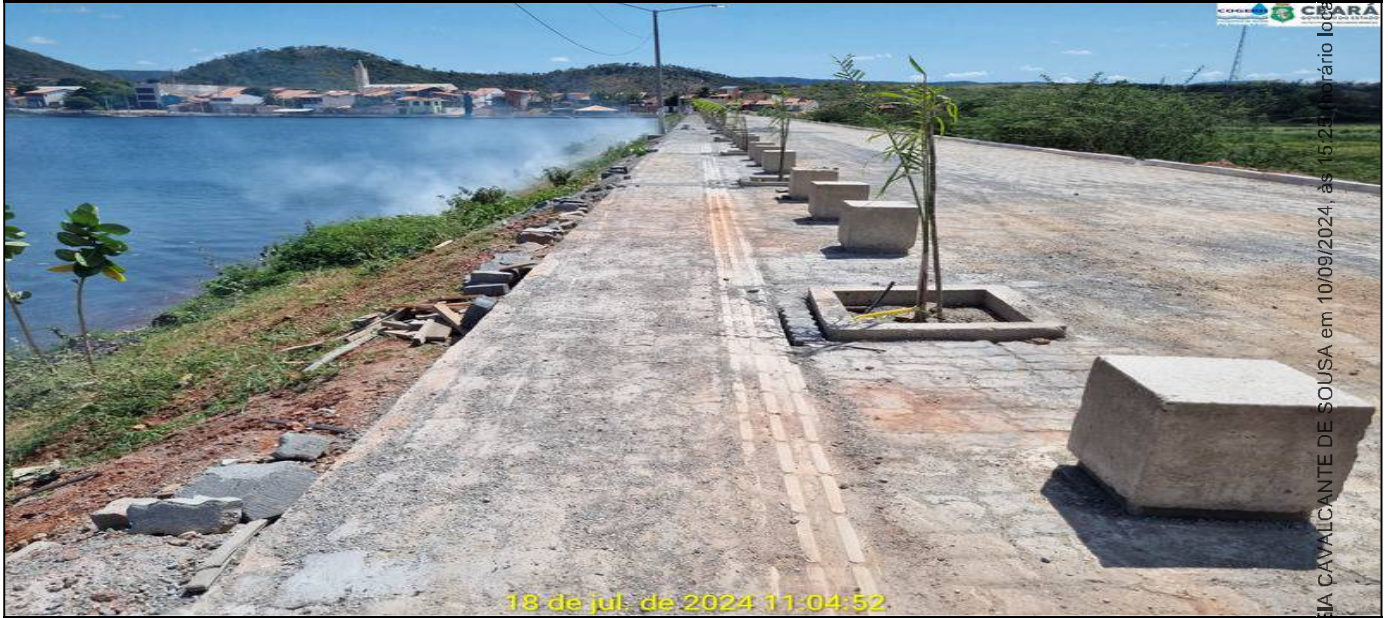
Defeitos no meio-fio

A barragem encontra-se em reforma pela prefeitura municipal e as anomalias do coroamento estão sendo corrigidas.

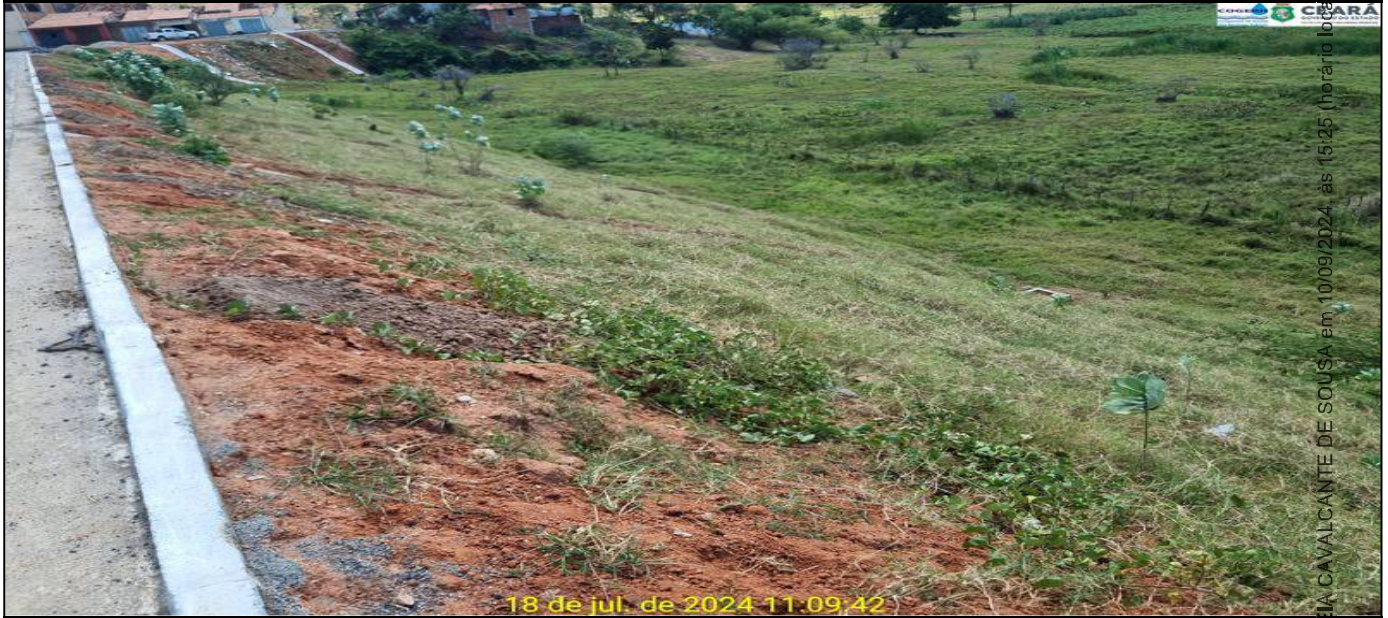
Falha na proteção vegetal

A barragem encontra-se em reforma pela prefeitura municipal e as anomalias do talude de jusante estão sendo corrigidas.

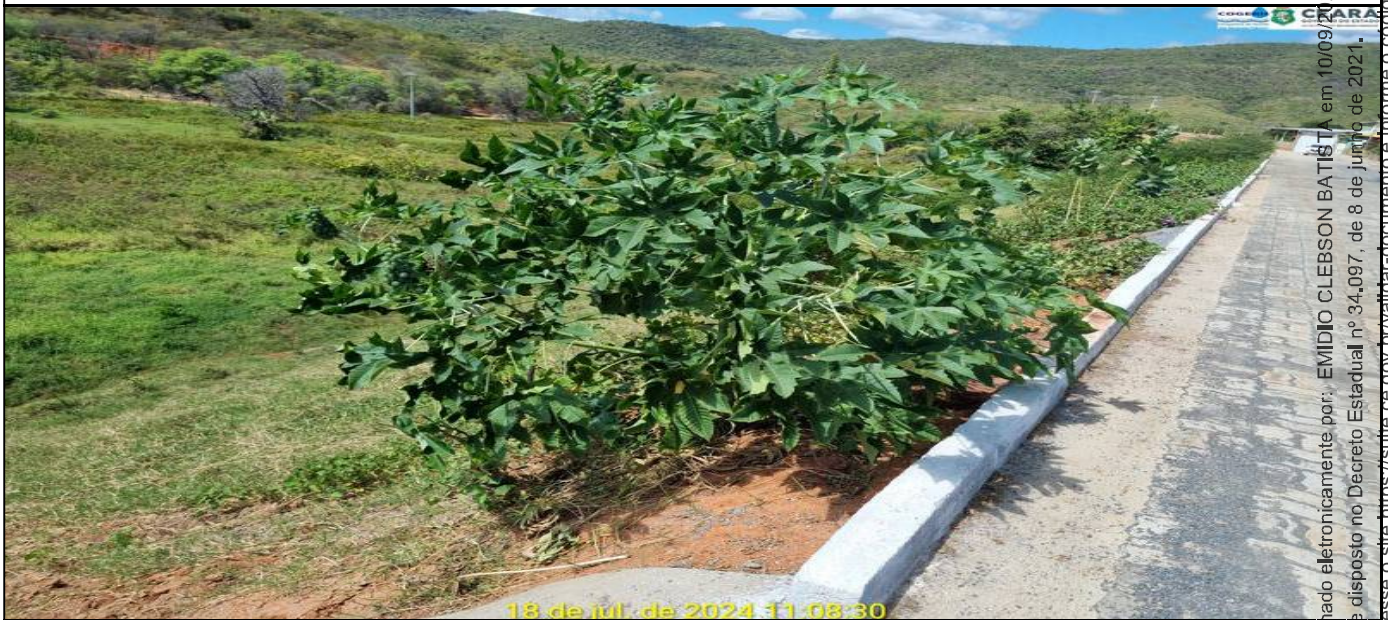
Árvores e arbustos

A vegetação encontrada no talude está sendo removida por parte da prefeitura municipal do município. Há apenas alguns arbustos pontuais no talude de jusante. A vegetação pode dificultar a visualização de outras anomalias como também o enraizamento criar caminhos preferenciais das águas, intensificando ou criando outras anomalias. A quantidade de vegetação e arbustos diminuiu em relação à visita anterior.

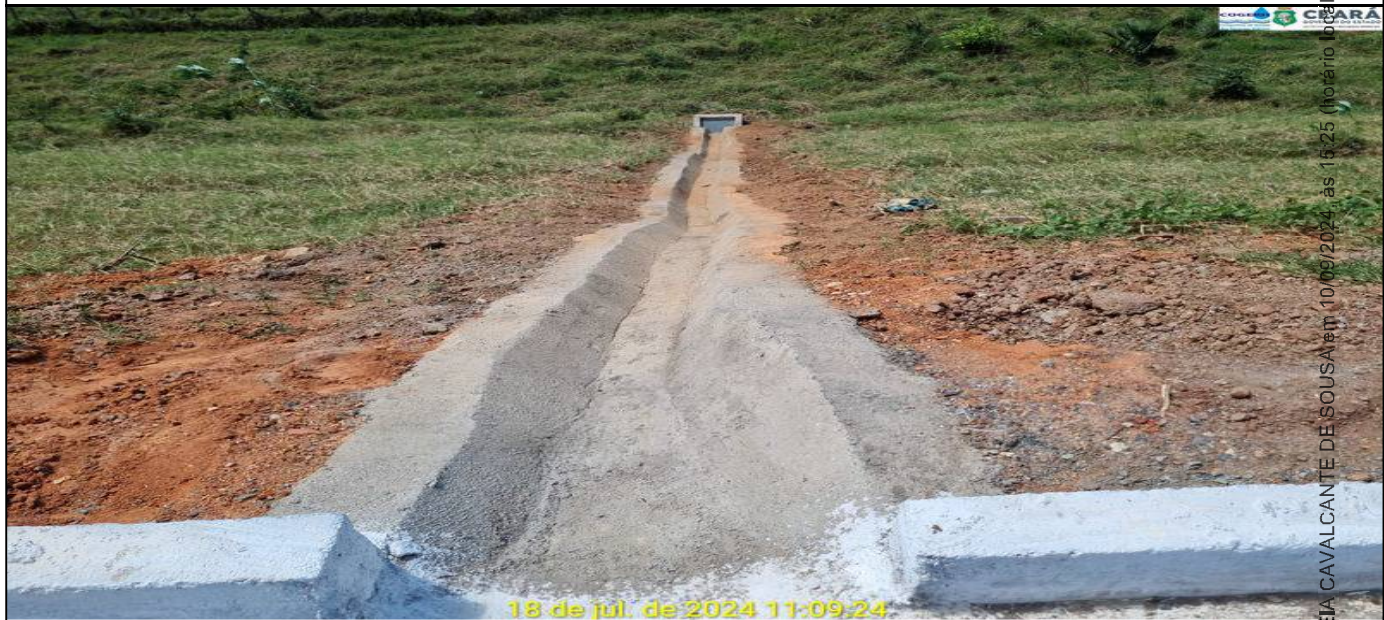
Canaletas quebradas ou obstruídas

A barragem encontra-se em reforma pela prefeitura municipal e as canaletas quebradas estão sendo consertadas e desobstruídas.

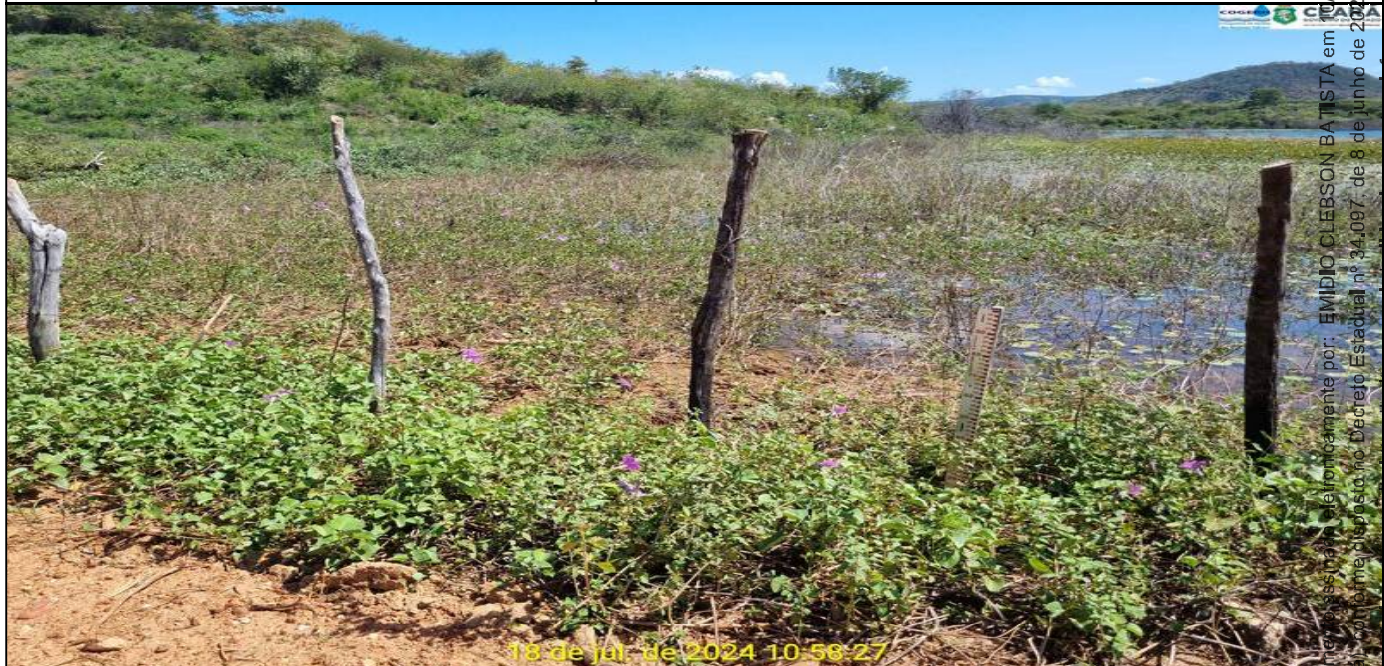
Árvores e arbustos

O canal de restituição da barragem está com bastante vegetação rasteira, que ocorre pois não há remoção rotineira devido à falta de AGIR no barramento. Logo após as chuvas há esse aumento da vegetação nos canais. Esse ano houve sangria por vários meses do açude propiciando aumento da vegetação nos canais. No final de 2022, foi realizada remoção das vegetações dos canais pela regional. Essa anomalia pode comprometer o escoamento da água durante o vertimento da barragem induzindo um possível galgamento em situações críticas de eventos de cheia com grandes períodos de retorno. Além disso impede a inspeção de outras anomalias nos canais. A anomalia permaneceu constante.

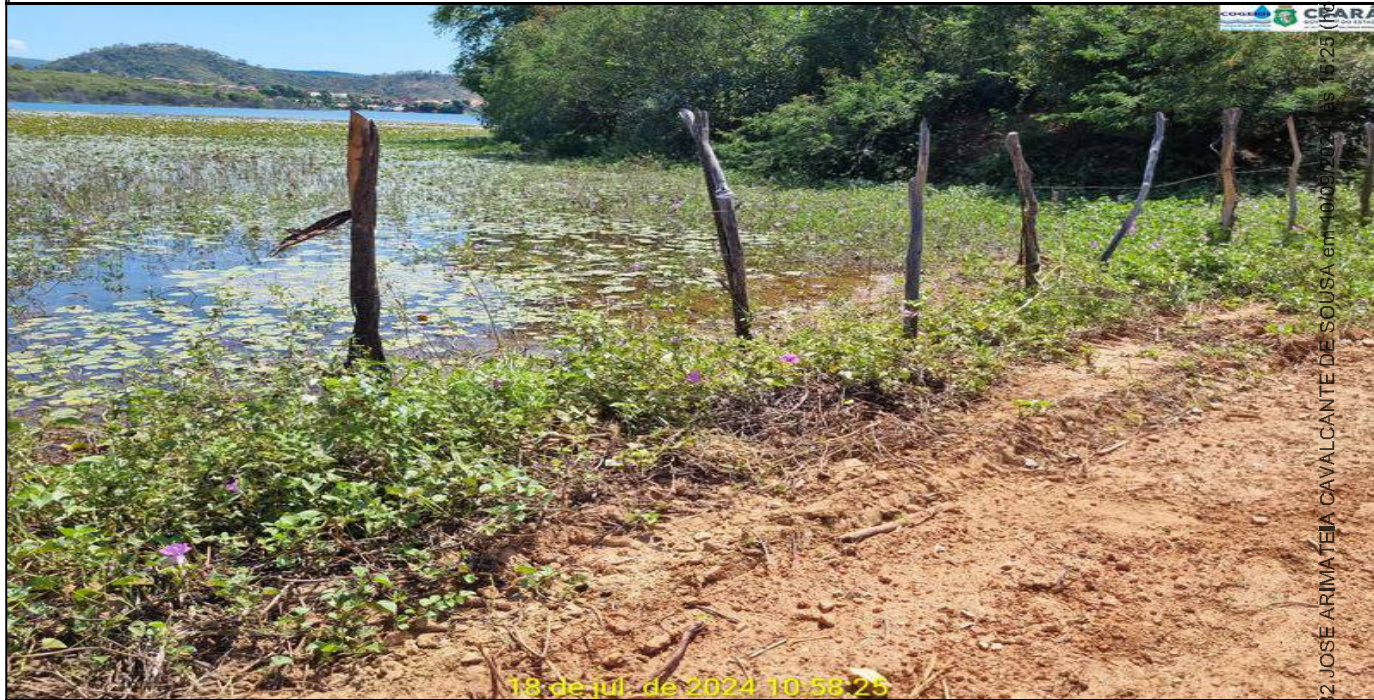
Construções irregulares (aterro, casa, cerca, etc.)

Foi verificado que no local onde são os canais de aproximação e restituição do sangradouro foram colocadas cercas dos dois lados da estrada que existe como passagem de veículos. Construções irregulares impedem a inspeção apropriada da barragem, como também podem gerar problemas relacionados à obstrução dos canais de aproximação e restituição, que pode afetar o escoamento adequado no sangradouro e até mesmo permitir o surgimento de erosões. Nesse caso, as cercas e passagens de veículos podem afetar o fluxo d'água quando há sangria, porém quando não há água nessa região, as cercas e veículos não trazem consequências para os canais. Essa anomalia não se alterou desde a última inspeção, permanecendo constante.

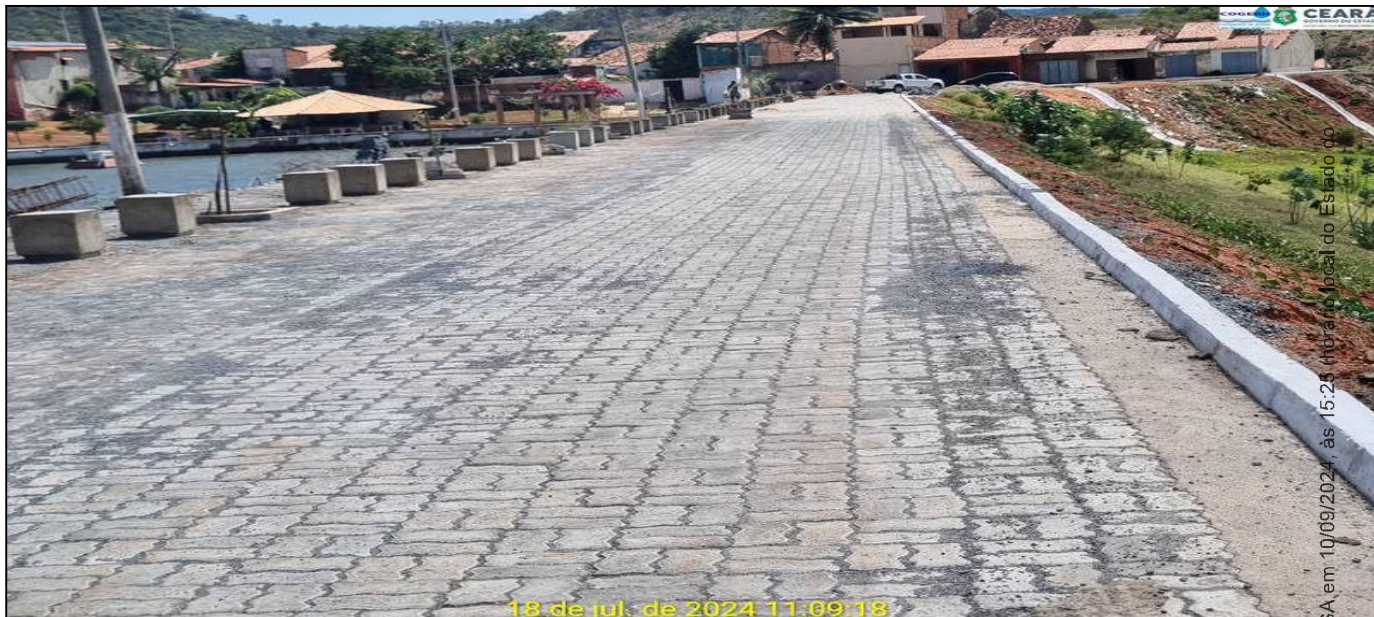
Construções em área de proteção

Existe um grande imóvel construído próximo a ombreira direita sendo do lado de montante da barragem. Existe a presença irregular de casas, calçadas e cercas instaladas no entorno do reservatório. Possivelmente, existem essas construções irregulares devido à falta de cercas que delimitam as áreas de proteção das margens do açude pelo órgão responsável. É possível que outra causa seja de que o terreno não foi desapropriado na época da construção da barragem. Construções irregulares impedem a inspeção apropriada das margens, como também podem gerar problemas relacionados à facilidade de acesso de animais, poluição, assoreamento e erosões, trazendo consequências maiores em relação a qualidade da água do reservatório. Essa anomalia permaneceu constante.

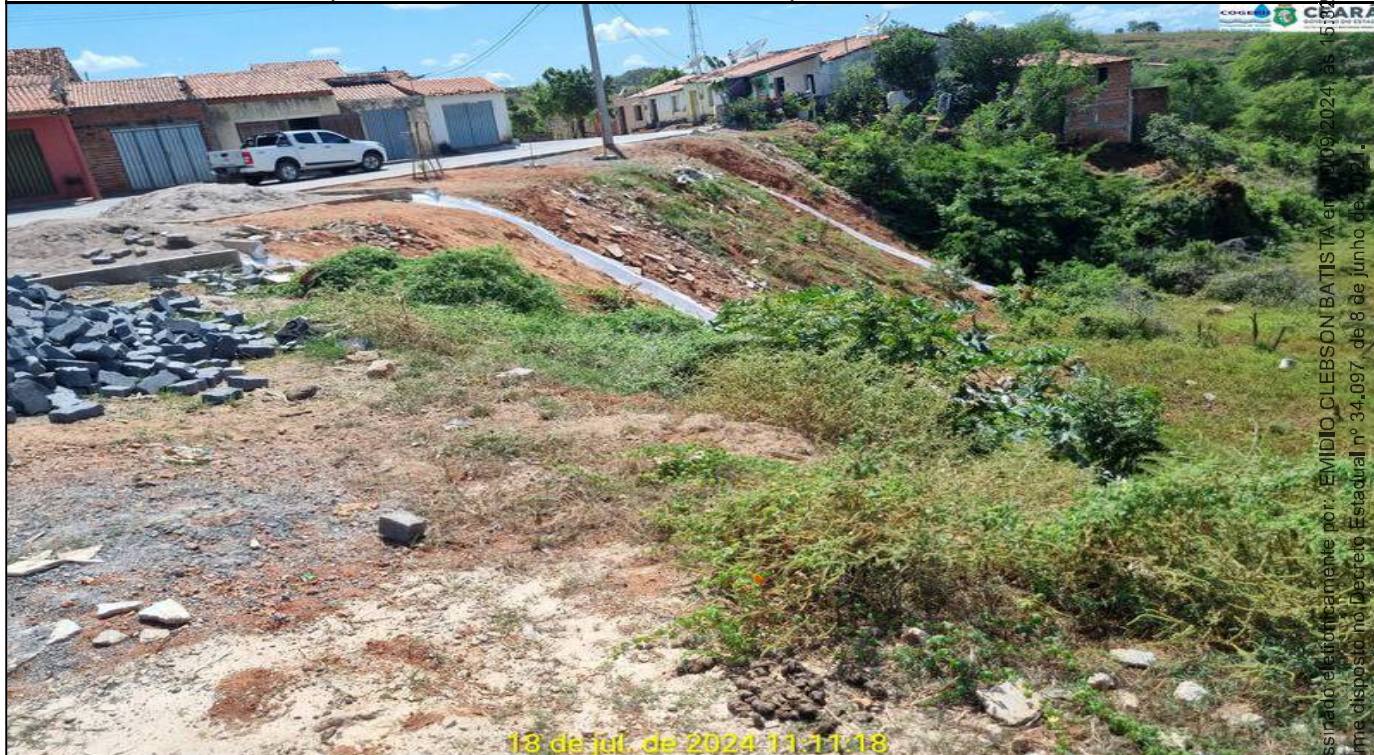
Desmatamentos na área de proteção

Há áreas do entorno do açude com casas, calçadas e outras construções nas margens. Muitas das construções foram realizadas há muitos anos e outras mais recentes. Então são regiões desmatadas nas margens ou próximas e provavelmente há lançamento de esgotos por causa da distância do reservatório. Possivelmente não se definiu uma área de proteção durante a construção da barragem, pois se trata de um barramento pequeno municipal, que a Cogerh passou a ser corresponsável anos após a existência da barragem. Os desmatamentos e uso do solo das margens de área de proteção dos açudes podem trazer consequências para qualidade de água como também erosões e assoreamento. Se o município não possuir captação e tratamento de efluentes, infere-se que estão sendo lançados no solo ou diretamente no açude, o que pode provocar uma série de problemas na qualidade de água como já foram observados no passado até com mortandade de peixes no reservatório. A anomalia permaneceu constante.

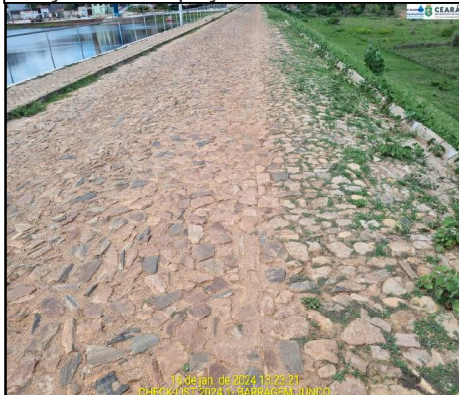
- O reservatório não possui cercas de proteção e mata-burro. O coroamento da barragem é estrada de acesso a vários locais do município assim há tráfego diário de veículos por meio da barragem. Aparentemente existiu deficiência no projeto técnico de construção da barragem que não previu a instalação de cercas e mata-burro pelo empreendedor, havendo a necessidade da contratação de empresa especializada para construção dessas estruturas. Esses itens são de fundamental importância para a segurança e proteção do reservatório, visto que impedem ou dificultam o acesso de animais e pessoas sem autorização, que podem causar danos às estruturas da barragem. A anomalia permanece constante em relação a inspeção anterior.

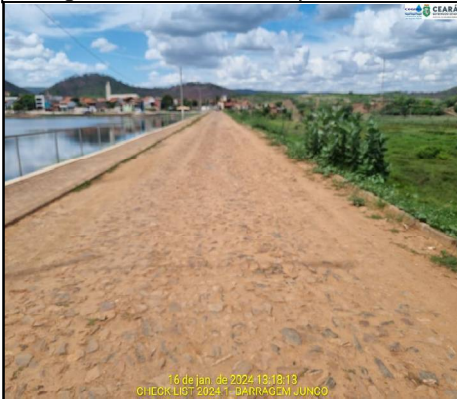
perigosos. Essa falta pode trazer consequências judiciais para COGERH em caso de acidentes na área da barragem. A anomalia permanece constante em relação a inspeção anterior.

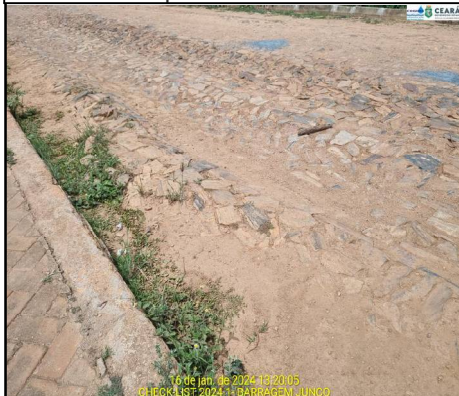
- O coroamento apresenta áreas com depressões devido ao tráfego dos veículos que passam na barragem. A estrada do coroamento serve de conexão da sede para zona rural do município. Ao longo dos anos tem se acentuado esses rebaixamentos no topo do barramento, o que permite acúmulo de água no período chuvoso sem escoamento adequado para as canaletas de jusante, já que na região de montante há uma calçada sem drenos ou saídas de água do coroamento. Na obra de ampliação pode não ter existido compactação adequada na barragem, o que tem provocado a criação dessas regiões afundadas por onde trafegam os veículos. A consequência é uma possível erosão com afundamentos maiores e aumento de defeitos na pavimentação com esses acúmulos de águas pluviais, já que não tem funcionado a drenagem. A anomalia permaneceu constante em relação a inspeção anterior.

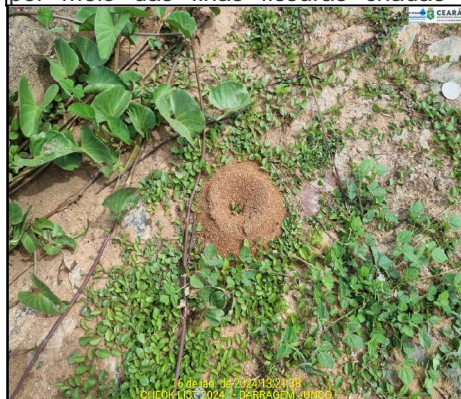
9	Formigueiros, cupinzeiros ou tocas de animais	PV	Insignificante	NP0
---	---	----	----------------	-----

- Foi constatado a presença de formigueiro no coroamento da barragem. Esse tipo de anomalia é bastante comprometedor já que a tendência é a evolução interna de caminho preferenciais de percolação de água por meio das finas fissuras criadas pelo esse insetos. Essa anomalia foi identificada pela primeira vez.

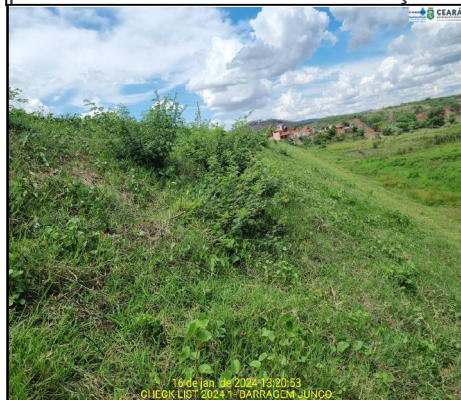
- Foi identificado que o talude de jusante não apresenta proteção superficial, contudo a vegetação rasteira que cresce sobre este é vista como uma proteção paliativa. O talude de jusante apresenta algumas parcelas de solo sem cobertura vegetal em áreas próximas as canaletas. A proteção vegetal que tem no talude é natural, possivelmente não foi implantado na construção da barragem ou a proteção inicial já não existe mais. A deficiência da proteção vegetal também pode ocorrer devido ao desenvolvimento da vegetação naturalmente assim como as regiões com suas falhas. A falta de proteção vegetal deixa o talude exposto, possibilitando erosões devido às chuvas, ações antrópicas e de animais. Essa anomalia permaneceu constante em relação a inspeção anterior.

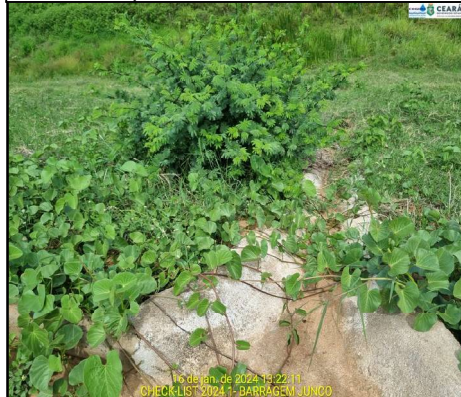
- Foi identificada a presença de arbustos, já que a barragem não possui AGIRs para uma manutenção rotineira. Geralmente a prefeitura realiza algumas manutenções durante o ano, porém há períodos que a vegetação se mantém. Este tipo de anomalia dificulta a observação de possíveis outros problemas como formigueiros, cupinzeiros, fuga d'água, erosões, cavernas e buracos, como também o enraizamento pode comprometer a drenagem da barragem e criar caminhos preferenciais aumentando a erosão. Essa anomalia permaneceu constante em relação a inspeção anterior.

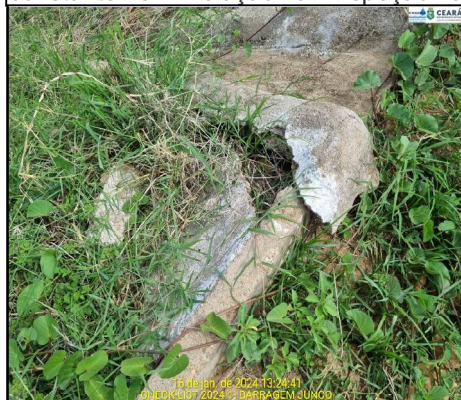
- Foram identificadas em visitas anteriores rachaduras e trincas como também regiões quebradas das canaletas. Nessa inspeção é possível verificar obstruções da vegetação sobre a canaleta, impedindo a visualização de outras anomalias também no talude e impedindo o funcionamento correto da drenagem superficial no talude de jusante. Possivelmente, a retração do concreto após a construção das canaletas ou a movimentação de animais pode ter ocasionado esses problemas. No passado também existiam grandes erosões que afetaram diretamente as canaletas, quebrando e criando rachaduras. Esta anomalia pode colaborar com as erosões no talude quando em casos de maiores proporções. Essa anomalia permaneceu constante em relação a inspeção anterior.

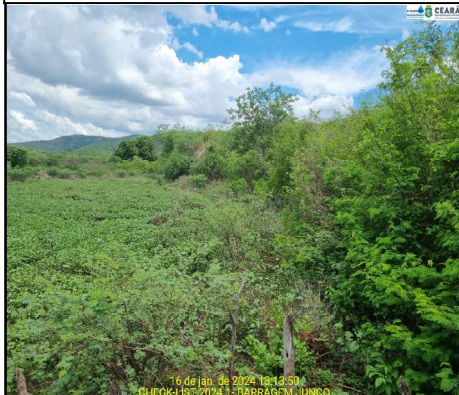
C.1	Vertedouro - Canais de Aproximação e Restituição	Situação	Magnitude	NP
1	Árvores e arbustos	PC	Média	NP0

- O canal de restituição da barragem está com bastante vegetação rasteira, que ocorre pois não há remoção rotineira devido à falta de AGIR no barramento. Logo após as chuvas há esse aumento da vegetação nos canais. Esse ano houve sangria por vários meses do açude propiciando aumento da vegetação nos canais.
No final de 2022, foi realizada remoção das vegetações dos canais pela regional. Essa anomalia pode comprometer o escoamento da água durante o vertimento da barragem induzindo um possível galgamento em situações críticas de eventos de cheia com grandes períodos de retorno. Além disso impede a inspeção de outras anomalias nos canais. A anomalia permaneceu constante em relação a inspeção anterior.

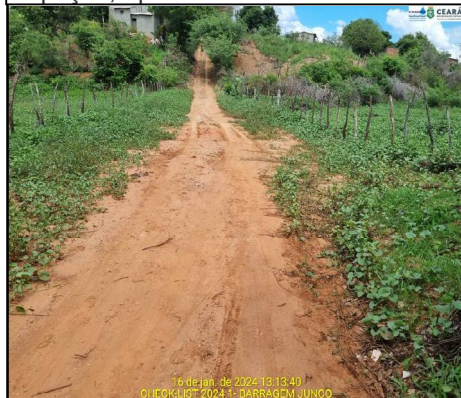
- Foi verificado que no local onde são os canais de aproximação e restituição do sangradouro foram colocadas cercas dos dois lados da estrada que existe como passagem de veículos. Construções irregulares impedem a inspeção apropriada da barragem, como também podem gerar problemas relacionados à obstrução dos canais de aproximação e restituição, que pode afetar o escoamento adequado no sangradouro e até mesmo permitir o surgimento de erosões. Nesse caso, as cercas e passagens de veículos podem afetar o fluxo d'água quando há sangria, porém quando não há água nessa região, as cercas e veículos não trazem consequências para os canais. Essa anomalia não se alterou desde a última inspeção, permanecendo constante em relação a inspeção anterior.

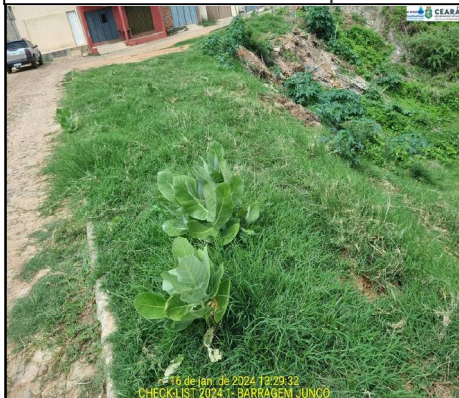
- Há áreas do entorno do açude com casas, calçadas e outras construções nas margens. Muitas das construções foram realizadas há muitos anos e outras mais recentes. Então são regiões desmatadas nas margens ou próximas e provavelmente há lançamento de esgotos por causa da distância do reservatório. Possivelmente não se definiu uma área de proteção durante a construção da barragem, pois se trata de um barramento pequeno municipal, que a Cogerh passou a ser corresponsável anos após a existência da barragem. Os desmatamentos e uso do solo das margens de área de proteção dos açudes podem trazer consequências para qualidade de água como também erosões e assoreamento. Se o município não possuir captação e tratamento de efluentes, infere-se que estão sendo lançados no solo ou diretamente no açude, o que pode provocar uma série de problemas na qualidade de água como já foram observados no passado até com mortandade de peixes no reservatório. Anomalia permanece constante em relação a anterior.

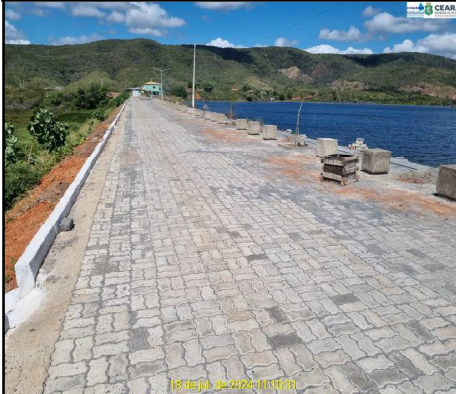
- O reservatório não possui cercas de proteção e mata-burro. O coroamento da barragem é estrada de acesso a vários locais do município assim há tráfego diário de veículos por meio da barragem. Aparentemente existiu deficiência no projeto técnico de construção da barragem que não previu a instalação de cercas e mata-burro pelo empreendedor, havendo a necessidade da contratação de empresa especializada para construção dessas estruturas. Esses itens são de fundamental importância para a segurança e proteção do reservatório, visto que impedem ou dificultam o acesso de animais e pessoas sem autorização, que podem causar danos às estruturas da barragem. A anomalia permaneceu constante.

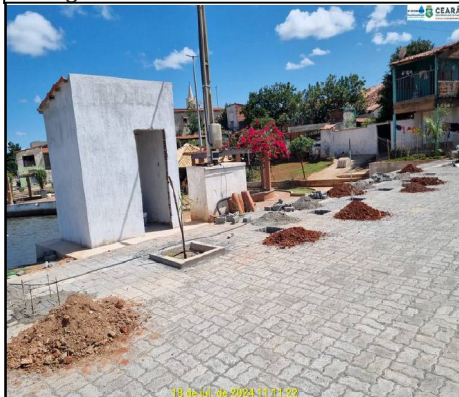
- As placas de aviso são importantes para orientação da população local quanto ao acesso, uso, tráfego e perigos associados à barragem. Foi verificado que não há nenhuma placa de aviso na barragem. É necessária a padronização e confecção das placas no âmbito de contrato específico. As placas de orientação e aviso são importantes, pois trazem informações sobre o açude e identificação de locais perigosos. Essa falta pode trazer consequências judiciais para COGERH em caso de acidentes na área da barragem. Essa anomalia se manteve constante.

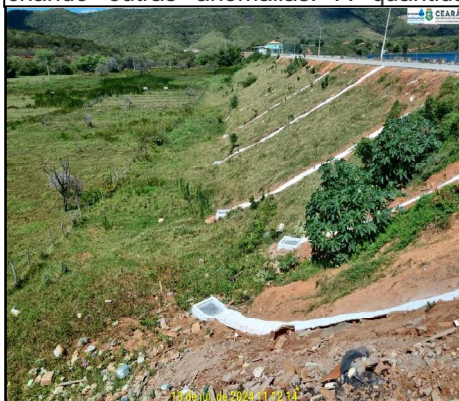
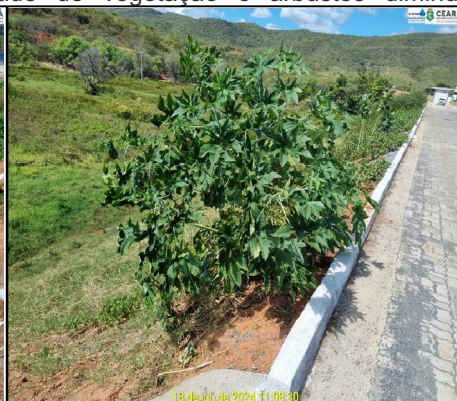
- A vegetação encontrada no talude está sendo removida por parte da prefeitura municipal do município. Há apenas alguns arbustos pontuais no talude de jusante. A vegetação pode dificultar a visualização de outras anomalias como também o enraizamento criar caminhos preferenciais das águas, intensificando ou criando outras anomalias. A quantidade de vegetação e arbustos diminuiu em relação à visita anterior.

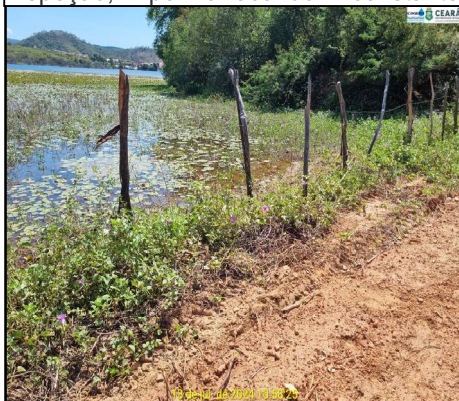
- Foi verificado que no local onde são os canais de aproximação e restituição do sangradouro foram colocadas cercas dos dois lados da estrada que existe como passagem de veículos. Construções irregulares impedem a inspeção apropriada da barragem, como também podem gerar problemas relacionados à obstrução dos canais de aproximação e restituição, que pode afetar o escoamento adequado no sangradouro e até mesmo permitir o surgimento de erosões. Nesse caso, as cercas e passagens de veículos podem afetar o fluxo d'água quando há sangria, porém quando não há água nessa região, as cercas e veículos não trazem consequências para os canais. Essa anomalia não se alterou desde a última inspeção, permanecendo constante.

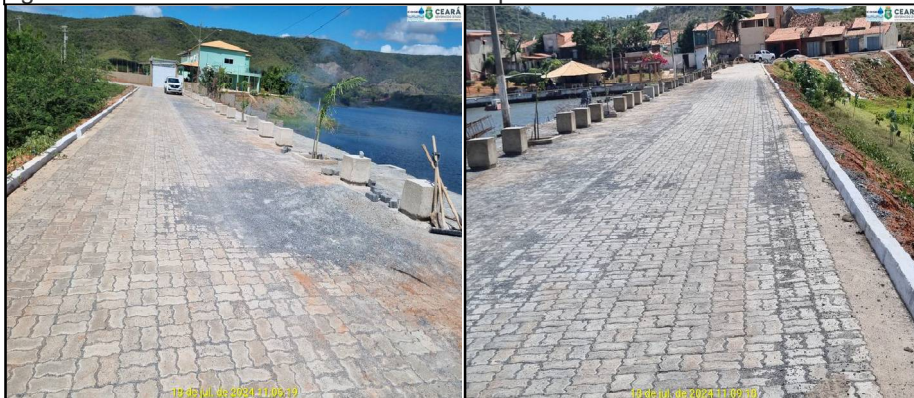
- Existe um grande imóvel construído próximo a ombreira direita sendo do lado de montante da barragem. Existe a presença irregular de casas, calçadas e cercas instaladas no entorno do reservatório. Possivelmente, existem essas construções irregulares devido à falta de cercas que delimitam as áreas de proteção das margens do açude pelo órgão responsável. É possível que outra causa seja de que o terreno não foi desapropriado na época da construção da barragem. Construções irregulares impedem a inspeção apropriada das margens, como também podem gerar problemas relacionados à facilidade de acesso de animais, poluição, assoreamento e erosões, trazendo consequências maiores em relação a qualidade de água do reservatório. Essa anomalia permaneceu constante.
