CRATO

RELATÓRIO DE INSPEÇÃO DE SEGURANÇA REGULAR

Barragem Olho d'Água

Setembro/2024

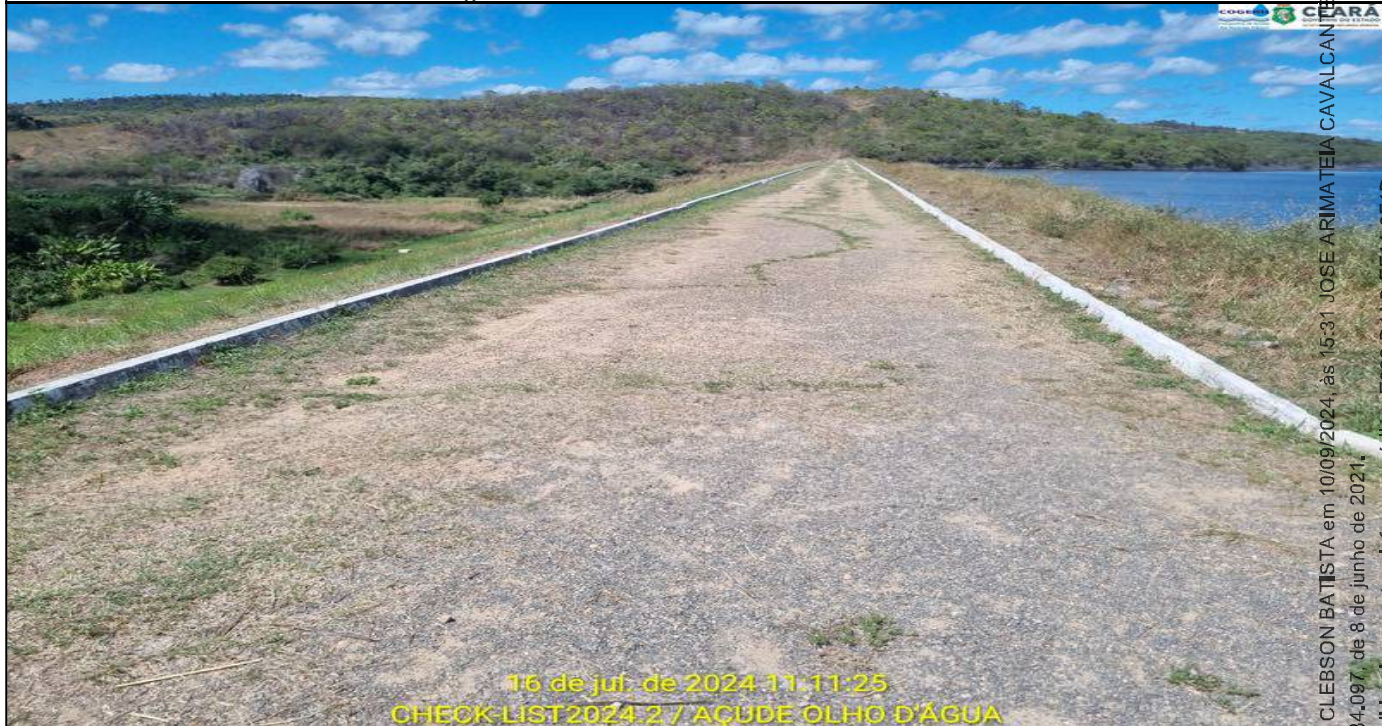
As cercas de proteção são importantes para orientação e definição dos limites institucionais no tocante a poligonal indenizada e as áreas de preservação permanente (APP). Já os mata-burros tem a função exclusiva de limitar o acesso de animais a essas áreas. Foi verificado que não há cercas nem mata-burros. Aparentemente existiu deficiência no projeto técnico de construção da barragem que não previu a instalação de cercas e mata-burro pelo empreendedor, havendo a necessidade da contratação de empresa especializada para construção dessas estruturas. É necessária a execução do cercamento pelo menos nas áreas mais acessíveis como as estruturas dos taludes e sangradouro. Tais dispositivos são importantes, pois trazem segurança para o reservatório. Essa falta pode trazer consequências judiciais para COGERH em caso de acidentes na área da barragem. Essa anomalia se manteve constante.

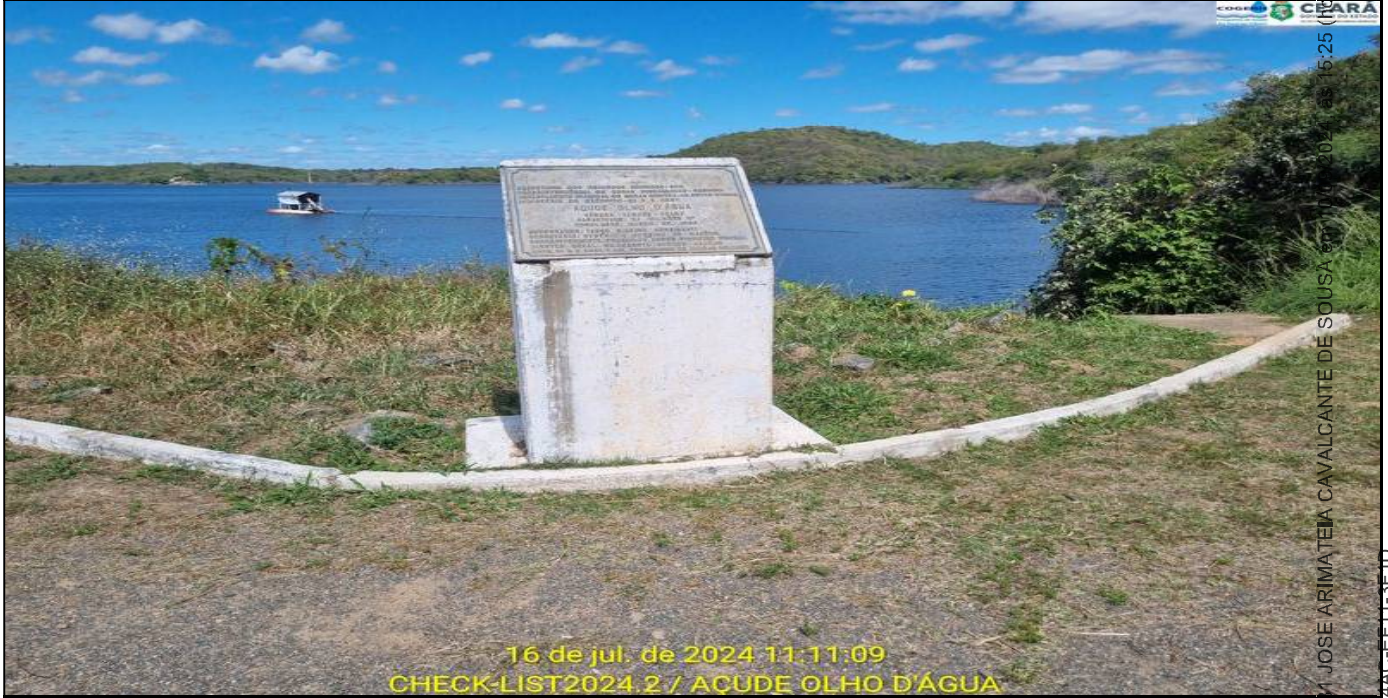
As placas de aviso são importantes para orientação da população local quanto ao acesso, uso, tráfego e perigos associados à barragem. Foi verificado que não há nenhuma placa de aviso na barragem. A única placa que havia no açude é de proibição para lazer com indicação de área restrita ao abastecimento, contudo foi rasgada e retirada. É necessária a padronização e confecção das placas no âmbito de contrato específico para todas as barragens do Estado. As placas de orientação e aviso são importantes, pois trazem informações sobre o açude e identificação de locais perigosos e restrições sobre o uso e acessos. Essa falta pode trazer consequências judiciais para COGERH em caso de acidentes na área da barragem. Essa anomalia se manteve constante.

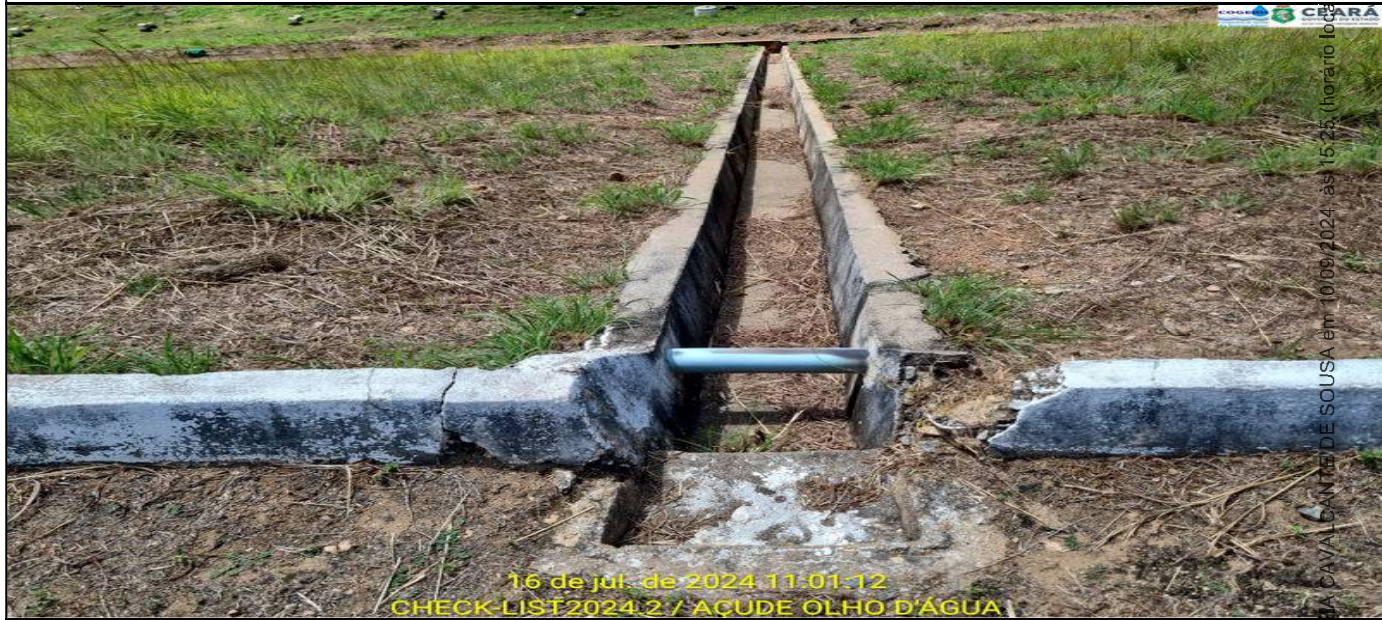
Há alguns trechos do coroamento sem meio-fio devido aos piezômetros e medidores de nível da barragem. Há também rachaduras e trechos quebrados em sua extensão. As trincas dos encontros com os diânos possivelmente ocorreram com a retração do concreto no período da construção o que pode ter afetado esse meio-fio. A anomalia não traz consequências para a segurança da barragem, mas pode ser entendida como descaso e má conservação. Essa anomalia permaneceu constante em relação ao período anterior.

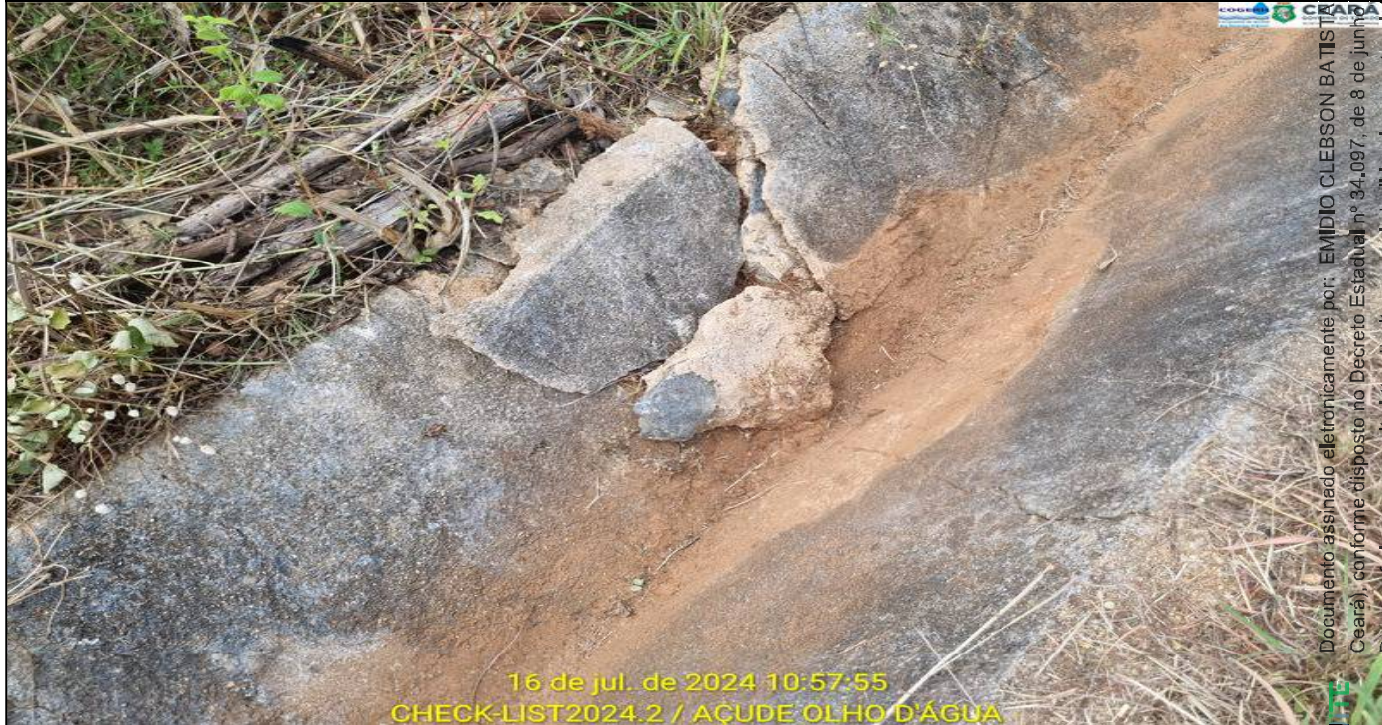
Foi identificada a deterioração de algumas das canaletas de drenagem e na ombreira direita está quebrada. A canaleta maior da ombreira direita foi quebrada pela máquina durante a obra dos diânos invertidos. A falta de fornecimento de materiais e ferramentas suficientes e continuamente para manutenção das canaletas, como cimento por exemplo, não permitiu a solução a anomalia. O desgaste e as obstruções ocorreram com o carreamento de material para dentro das calhas e também pela exposição as intempéries ao longo dos anos sem manutenção. Como consequência, há o comprometimento da drenagem das águas pluviais. Em maior proporção essa anomalia pode colaborar com erosões no talude, o que a função há possibilidade de surgimento de caminhos preferenciais da água por meio das rachaduras nas canaletas. Essa anomalia permaneceu constante.

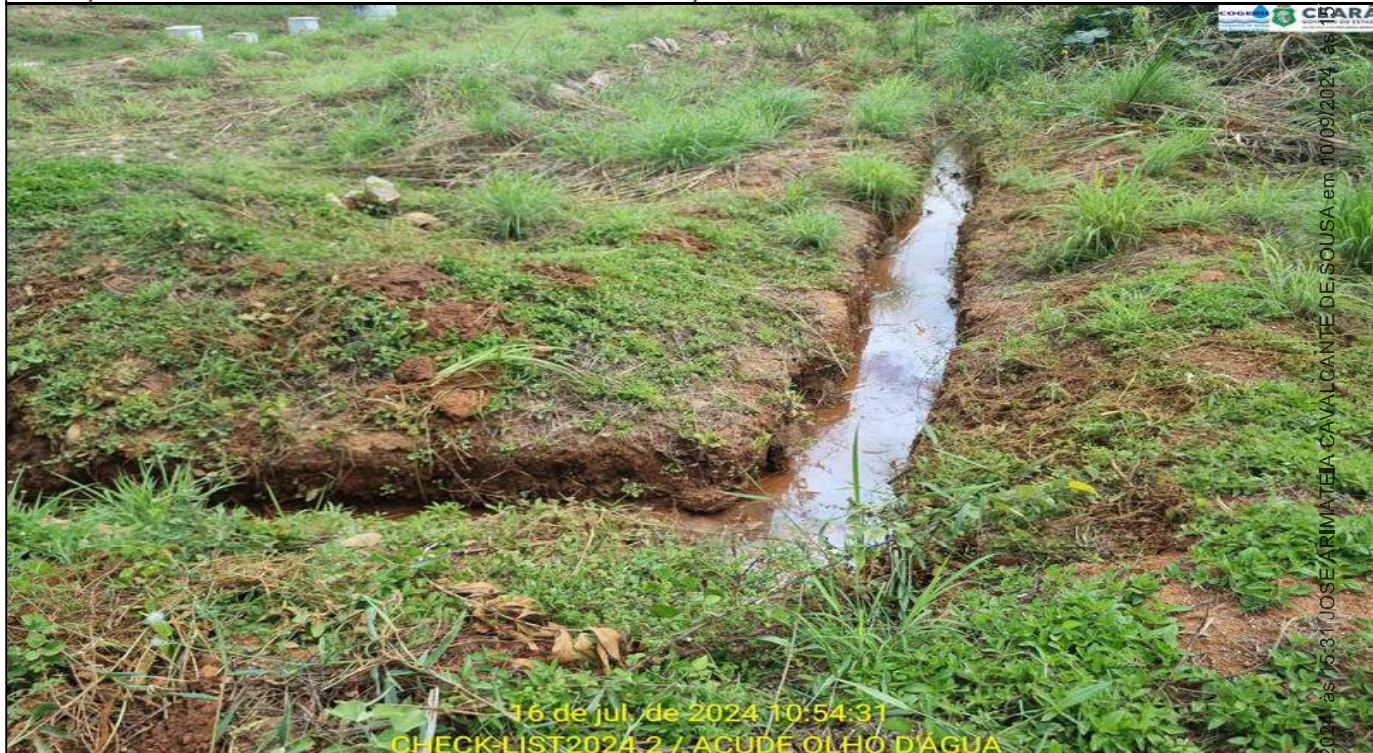
Existem ainda regiões úmidas no talude de jusante, que se referem à percolação existente de montante até jusante. Os drenos invertidos que foram construídos direcionam a percolação ainda existente na barragem. Houve redução dos valores lidos nos piezômetros e níveis d'água medidos esse ano. O nível da barragem também está elevado, permitindo também o aumento do fluxo de montante jusante que sempre ocorreu nesse barramento. Essa anomalia tem graves consequências, pois se houver carreamento de material no sentido montante-jusante, há riscos de comprometimento do maciço da barragem, possibilitando escorregamentos no talude, erosões internas e até rompimento da barragem. O problema permaneceu constante, contudo, de maneira controlada em relação a situação anterior, já que a percolação não está tão forte e visível em tantos pontos do talude, pois os poços de alívio estão com bom funcionamento após a mudança dos tubos de maior diâmetro e a desobstrução realizada neles. Anomalia constante.

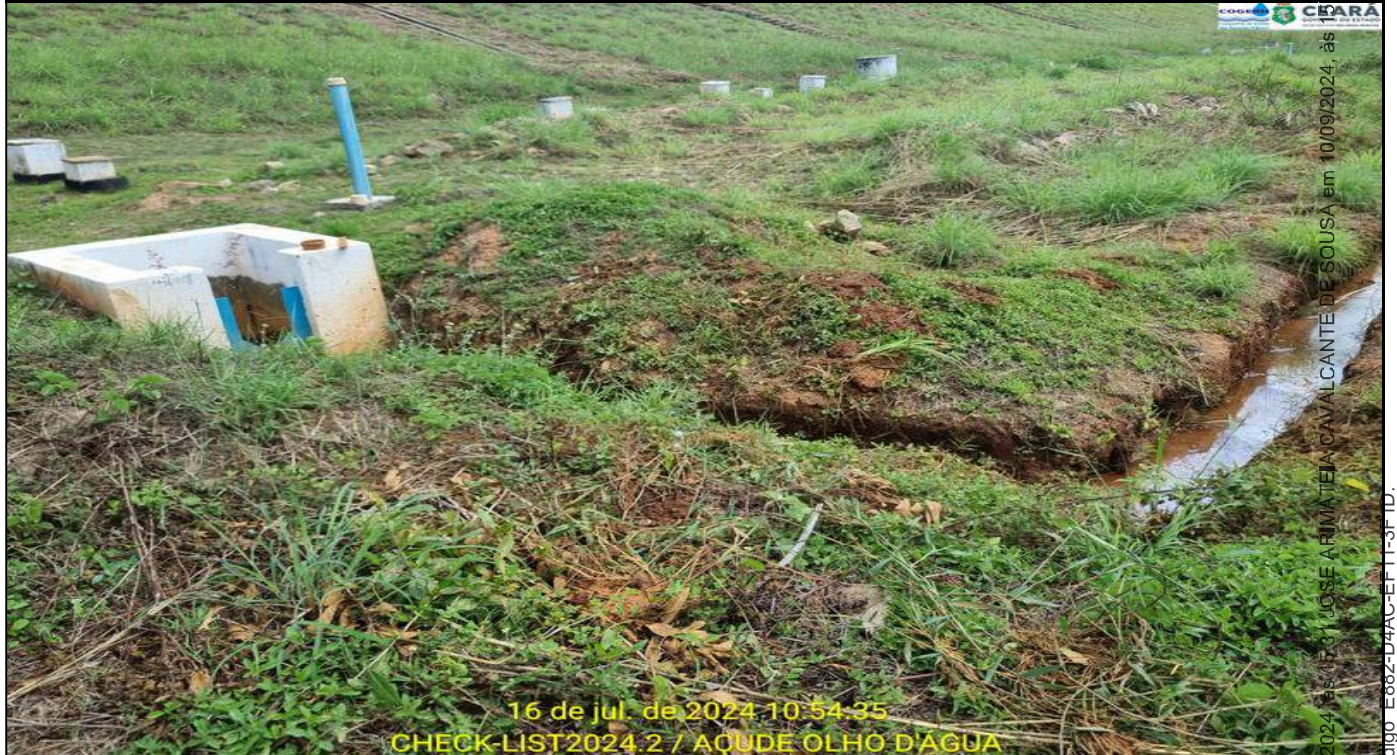
A fuga d'água na barragem é permanente, pois já faz parte das percolações que existem abaixo da fundação e através do maciço da barragem. Nos anos de maior quantidade de chuva essa percolação aumenta devido também ao alto nível d'água do reservatório. Outra situação que faz aumentar a fuga d'água é a obstrução do sistema dos poços de alívio, que capta e escoam adequadamente grande parte da água percolada. Essa anomalia é monitorada por meio de dispositivos como drenos, medidores de vazão e poços de alívio. Há uma fuga d'água nas proximidades da ombreira direita que não possui controle nem monitoramento adequado, já que não há um canal para escoamento dessa água. A fuga d'água pode carrear o material do maciço, prejudicando a estrutura interna da barragem como também a fundação, possibilitando formação de buracos internos e rompimento da barragem. Além disso, criar caminhos preferenciais por erosões no talude e na região de jusante. Essa anomalia permaneceu constante.

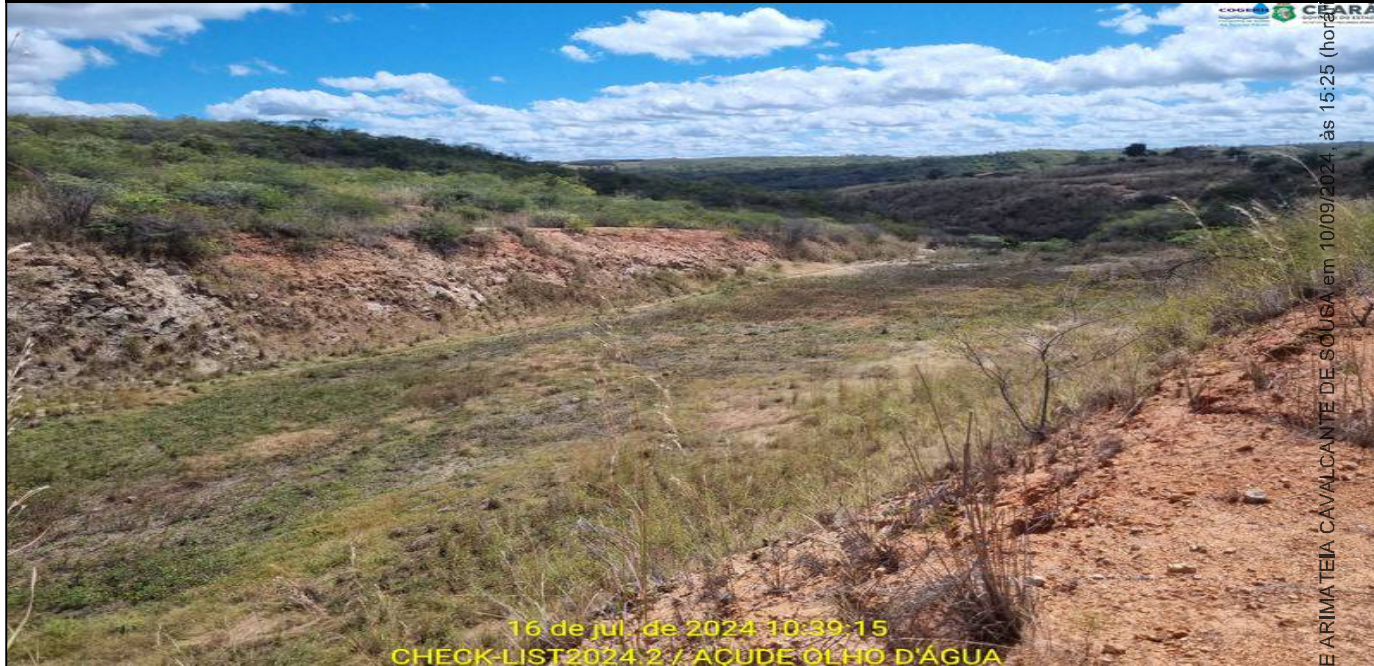
Foi constatada vegetação arbustiva de pequeno e médio porte no canal de restituição e nos taludes dos canais de aproximação e restituição. Devido à extensão da barragem e a proximidade da realização da inspeção com o término das chuvas, não foi possível o AGIR manter os canais totalmente roçados. Este tipo de anomalia dificulta a observação de possíveis outros problemas como formigueiros, e cupinzeiros e até mesmo erosões ou buracos além de dificultar o acesso até o muro ala e a estrutura de fixação da soleira. Há possibilidade também da formação de erosões devido ao enraizamento da vegetação. A anomalia foi identificada pela primeira vez em relação ao período anterior.

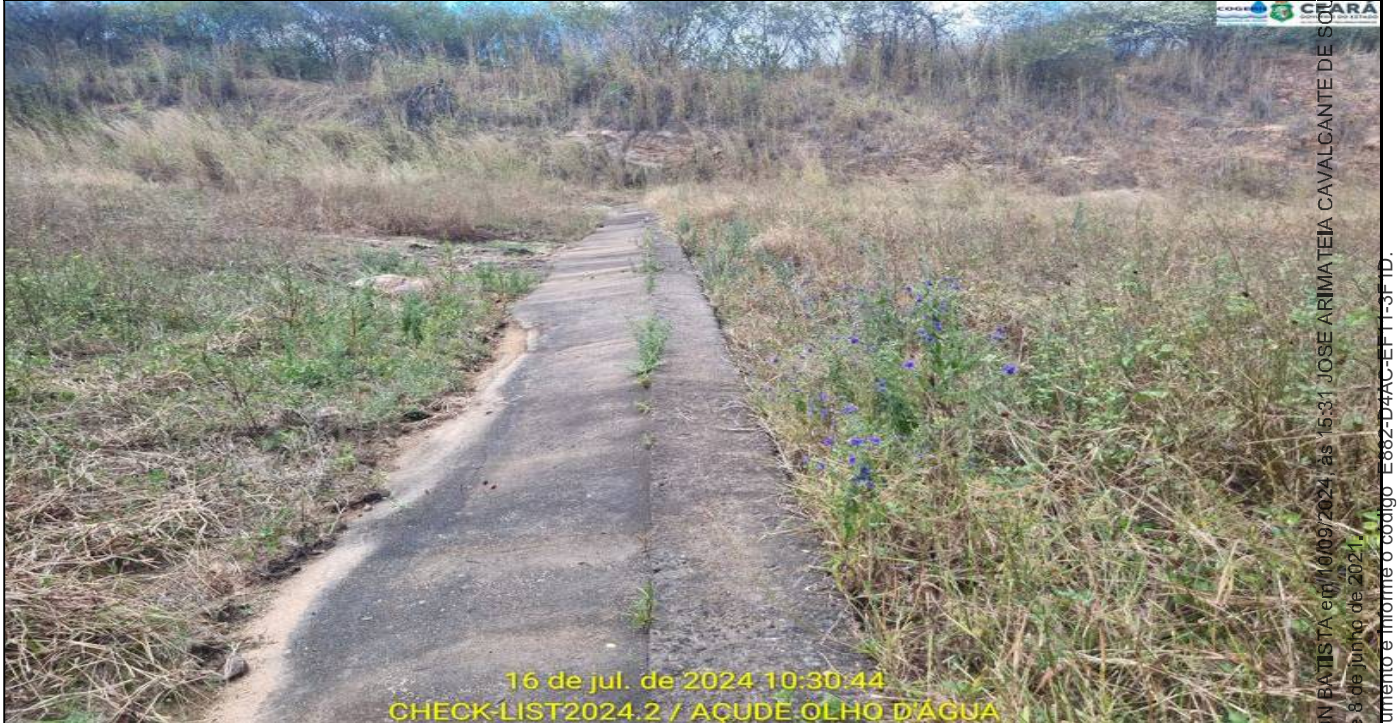
Foram identificados deslocamentos e sinais de lixiviação do concreto em alguns trechos da soleira. Com a sangria foi identificada que a estrutura de fixação da soleira possui cotas diferentes na região central e próxima aos muros alas, houve abaulamento com maior passagem do escoamento na região central. Essa deterioração pode ter aumentada devido ao vertimento que ocorreu esse ano com escoamento por vários meses. Esse tipo de desgaste está relacionado com a grande exposição às intempéries ao longo dos anos. Este tipo de anomalia ainda não compromete a estrutura do sangradouro. Essa deterioração pode transmitir a sensação de insegurança, descaso e má conservação da estrutura. A permanência dela pode se agravar facilitando a exposição da ferragem e até o surgimento de rachaduras. Essa anomalia permaneceu constante.

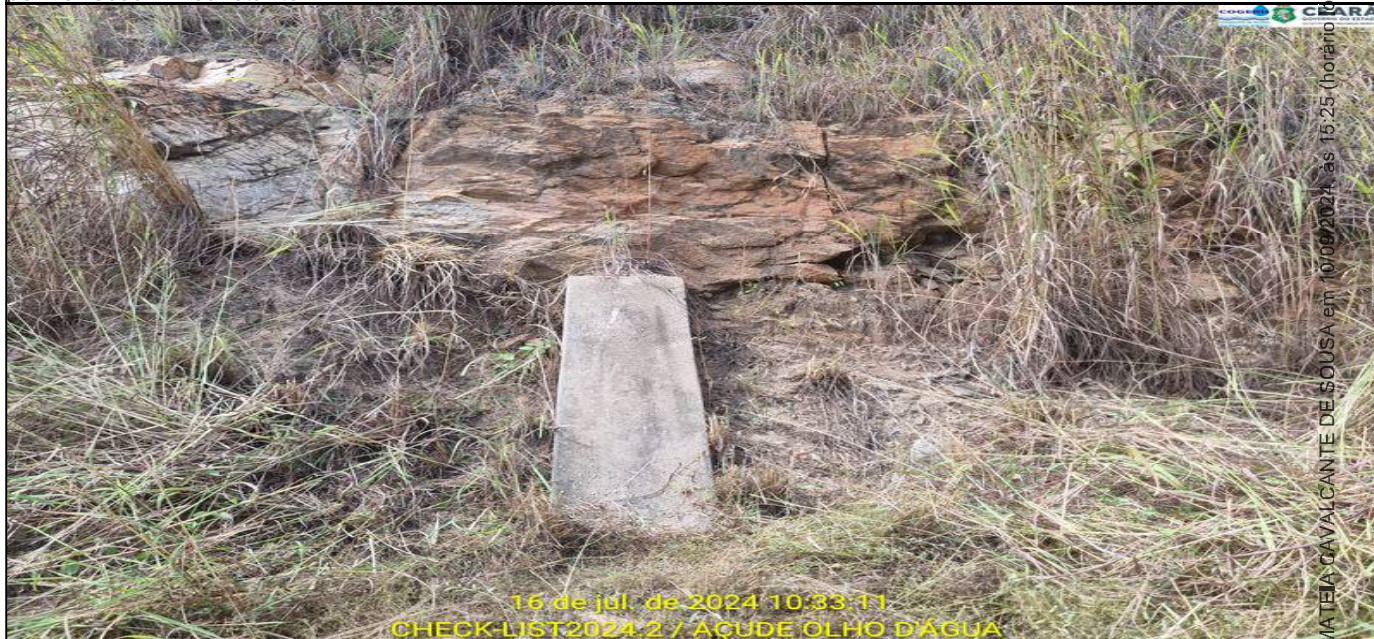
Foi constatada a ocorrência de sinais de deterioração da superfície do concreto do cordão de fixação do sangradouro. O aparecimento dessa anomalia está diretamente relacionado com a grande exposição às intempéries ao longo dos anos, solo, temperatura e ação dos ventos. Este tipo de anomalia em situações mais críticas pode gerar outros problemas como trincas, e exposição da ferragem, por exemplo. Na situação atual, transmite a sensação de insegurança, descaso e má conservação da estrutura. Anomalia permaneceu constante.

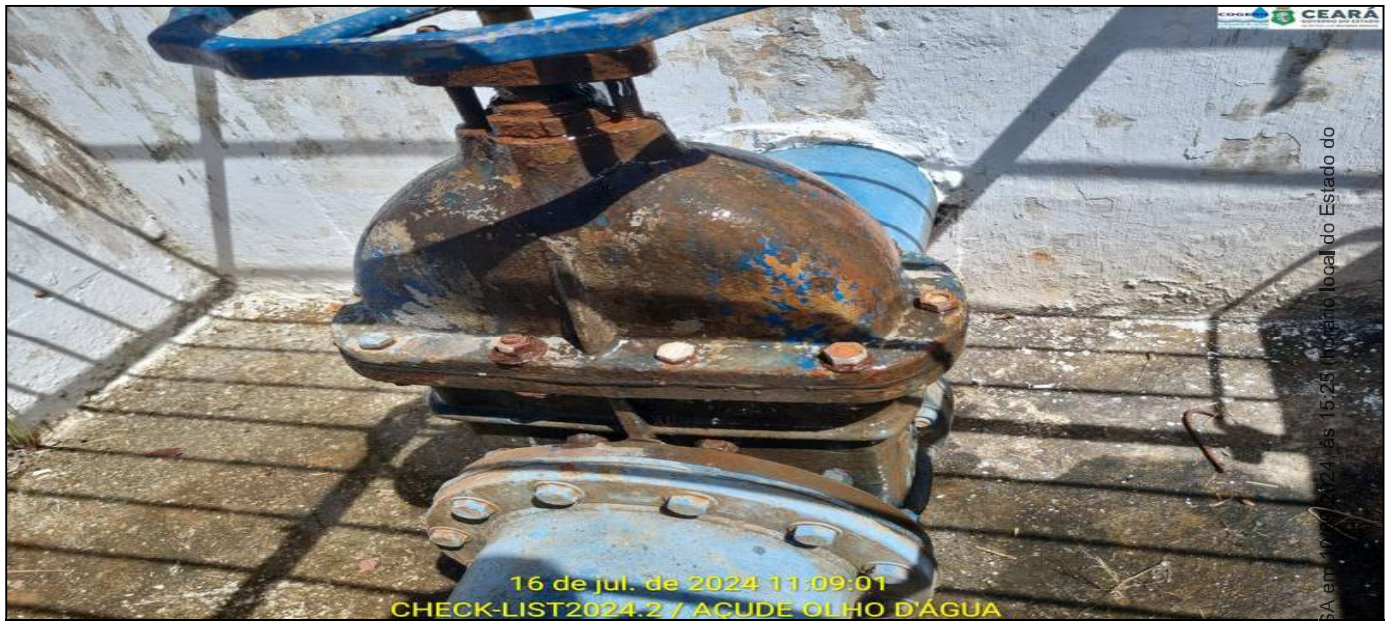
Foi identificada a falta de manutenção preventiva nos equipamentos hidromecânicos como também nas partes que compõem seu local com as cercas, portão e as caixas das válvulas e dispositivos de controle. Não há fornecimento contínuo ou há falta do material necessário para manutenção, como tintas, britas e algumas vezes cimento. Também não há um plano de visitas para inspeção de técnicos especialistas nas estruturas hidromecânicas e elétricas da barragem. Existem apenas manutenções corretivas quando são possíveis de ser identificadas, que são nos casos de utilização dos equipamentos e da estrutura em emergência. A deficiência das manutenções acarreta possíveis falhas no uso devido ao tempo sem manobras, por exemplo, oxidação, vazamentos, surgimento de ruídos constantes e até um processo de corrosão acelerado, dos equipamentos hidromecânicos. A falta de preservação da estrutura e equipamentos aparentar descaso e má conservação. Essa anomalia permaneceu constante.

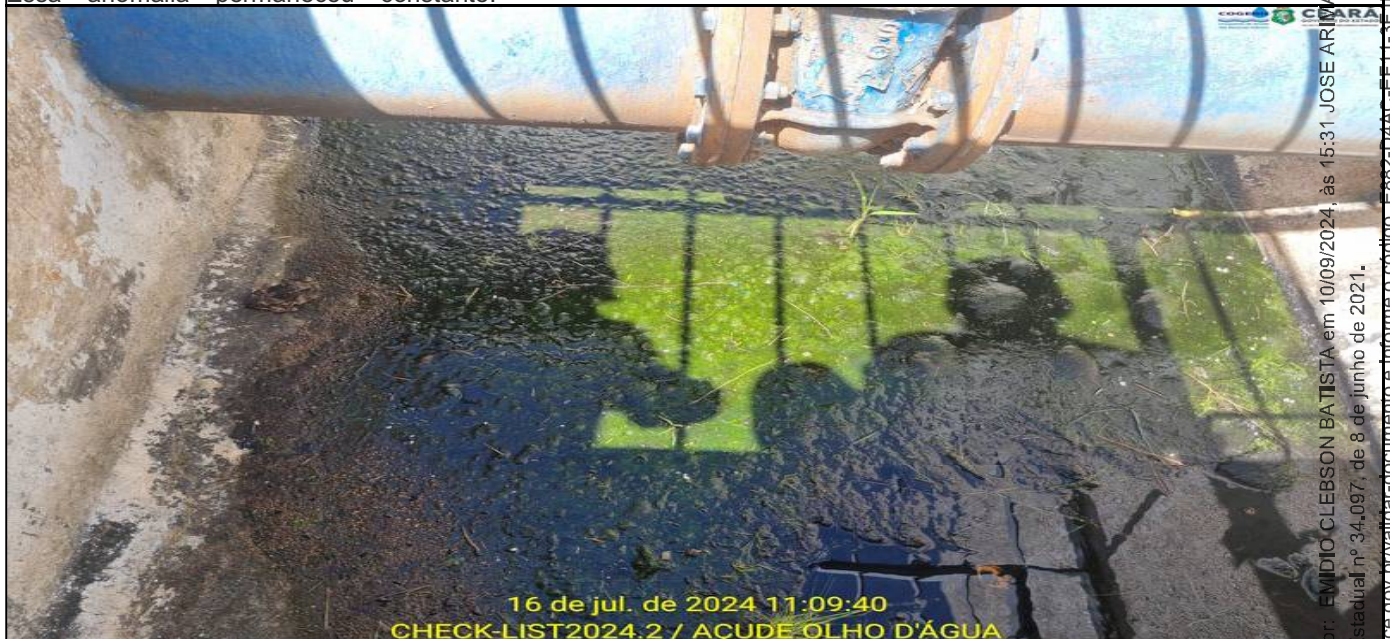
Foi identificada a falta de drenagem na caixa de válvulas com acúmulo de água no piso em períodos chuvosos ou se houver vazamento nos dispositivos de controle. Possivelmente, o projeto da estrutura de saída não previu a construção e/ou concepção de um sistema de drenagem para a caixa de válvulas que fica exposta a intempéries. A deficiência da drenagem causa acúmulo de água na caixa, possibilitando aceleração da oxidação, dificuldades de operação e de manutenção dos equipamentos hidromecânicos. Essa anomalia permaneceu constante.

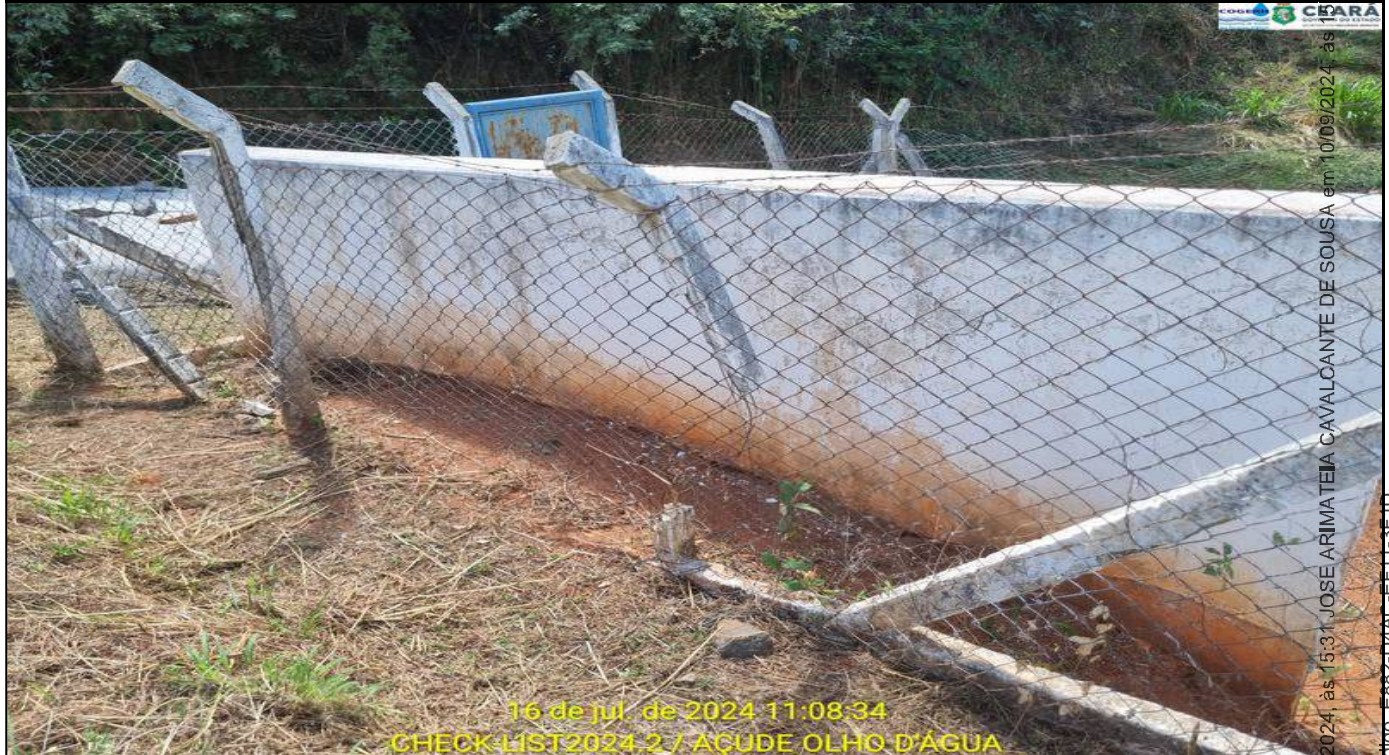
Foi visualizada que a cerca de proteção se encontra com algumas estacas com muitas rachaduras, deterioração e algumas quebradas, faltando partes da estaca para sustentação da cerca. Outro problema também identificado é que o acesso interno a estrutura é bastante desfavorável a quem realiza a inspeção de segurança com também para a manutenção dada pelo AGIR. Não há fornecimento contínuo do material necessário para manutenção, como tintas, vernizes, arames, britas e algumas vezes cimento. A deficiência da manutenção da cerca de proteção afeta a facilidade de acesso à estrutura devido às aberturas existentes ou possibilidade de aumentar esses espaços na cerca, permitindo entrada ao local e possíveis danos maiores ou manobras dos equipamentos que fazem parte da estrutura de saída protegidos pela cerca. Além disso, a falta de preservação da estrutura pode aparentar descaso e má conservação. Essa anomalia permaneceu constante em relação ao período anterior.

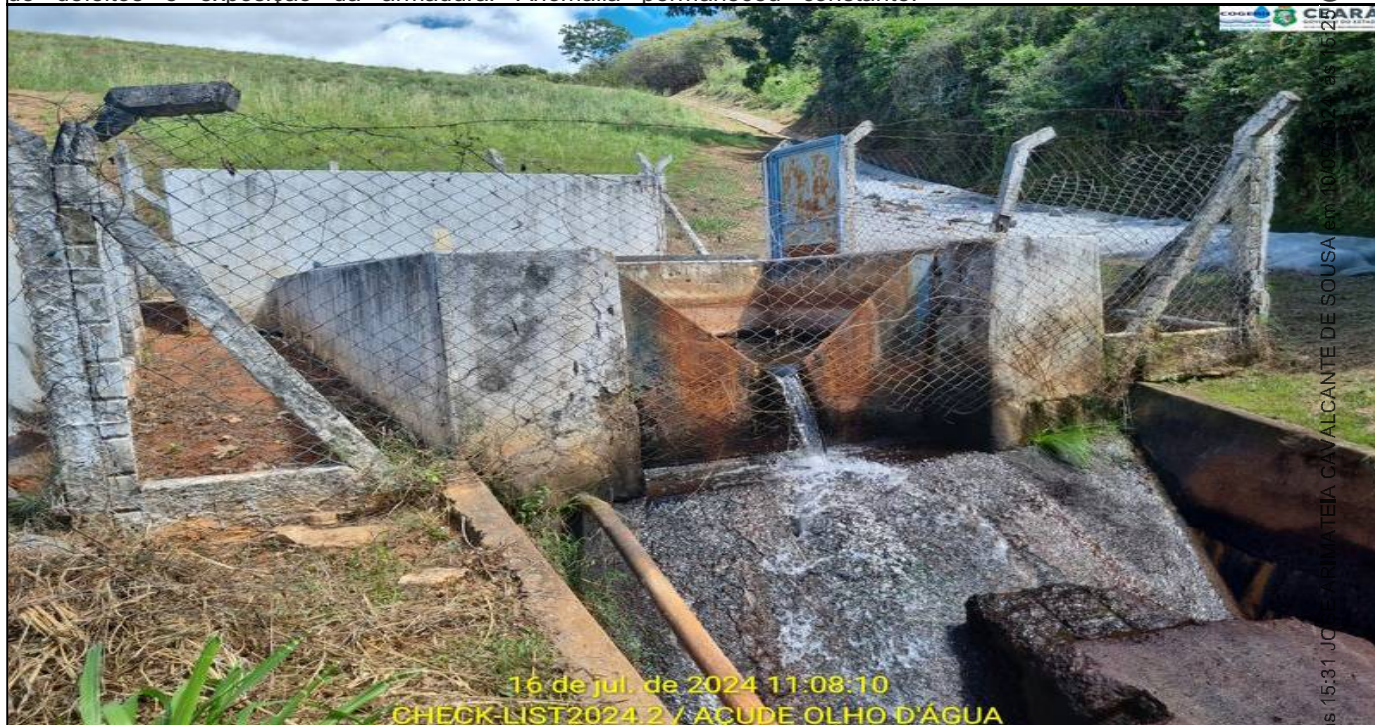
Foi identificada uma corrosão devido à oxidação da placa metálica vertedora e medidora de vazão da estrutura de saída. A falta de manutenção devido à ausência do fornecimento de tinta adequada ou até mesmo qualquer tipo de pintura afetou a proteção contra corrosão da placa metálica. Além disso, o contato constante com a água acelerou esse processo de oxidação. Nesse caso, pode ocorrer a perfuração da placa metálica devido à fragilidade causada no processo oxidativo, criando vazios (vazamentos), prejudicando a liberação de água de maneira adequada sem prejuízos a outras partes da estrutura como também dificultando o controle da vazão de saída na estrutura vertedora. Outra consequência é a ação da água na área externa da estrutura de concreto da caixa onde há o vertimento, aumentando os danos e acelerando o surgimento de defeitos e exposição da armadura. Anomalia permaneceu constante.

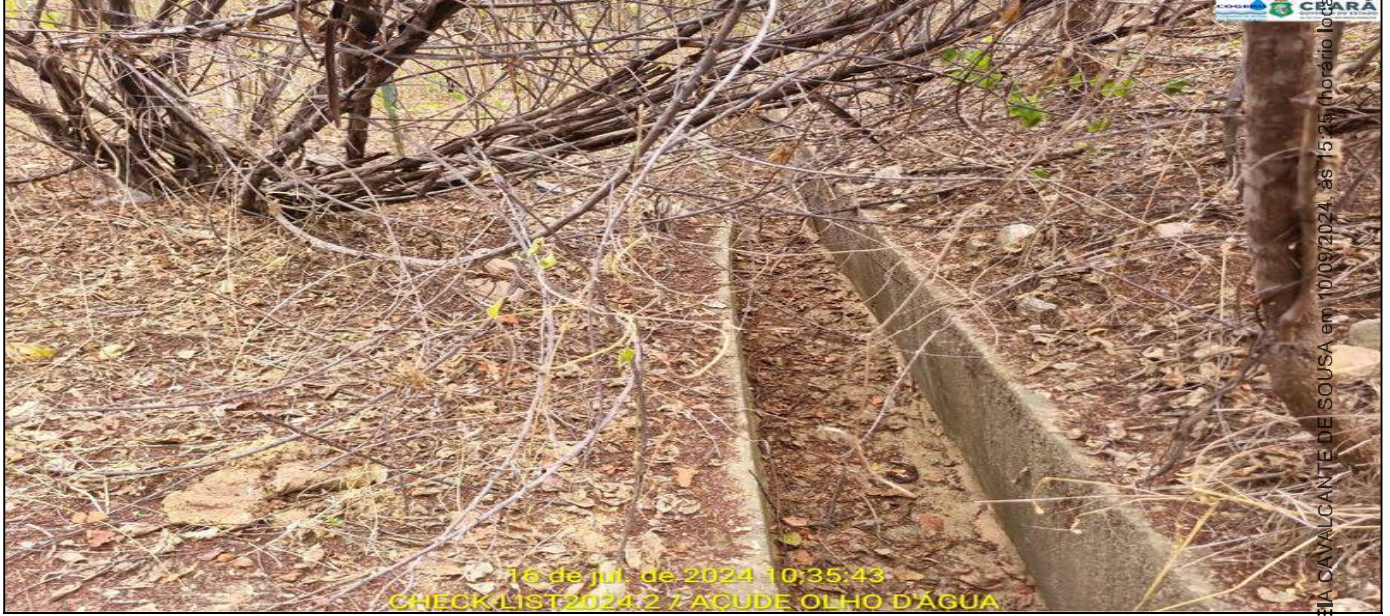
Esse item também foi discutido nos canais na anomalia de escorregamento dos taludes. Na área dos canais de aproximação e restituição do sangradouro existe acima dos muros laterais, um sistema de drenagem que foi construído já algum tempo esse sistema necessita ser reparado pois há bastante tempo está danificado e sem exercer a sua principal função que é de direcionar as águas das chuvas pelas canalizações de drenagens construídas. Essa anomalia permaneceu constante.

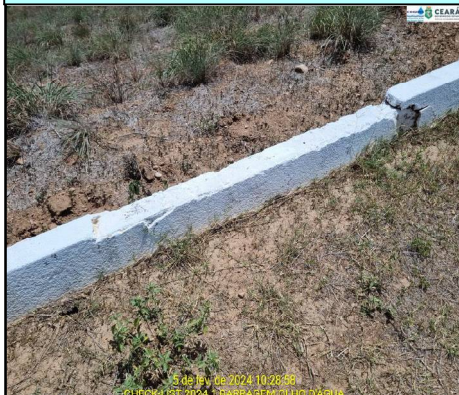
- Há alguns trechos do coroamento sem meio-fio devido aos piezômetros e medidores de nível da barragem. Há também rachaduras e trechos quebrados em sua extensão. As trincas dos encontros com os drenos possivelmente ocorreram com a retração do concreto no período da construção pode ter afetado esse meio-fio. A anomalia não traz consequências para a segurança da barragem, mas pode ser entendida como descaso e má conservação. Essa anomalia permaneceu constante em relação ao período anterior.

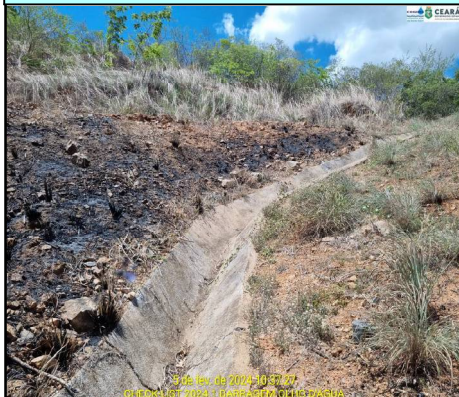
- Foi identificada a deterioração de algumas das canaletas de drenagem e na ombreira direita está quebrada. A canaleta maior da ombreira direita foi quebrada pela máquina durante a obra dos drenos invertidos. A falta de fornecimento de materiais e ferramentas suficientes e continuamente para manutenção das canaletas, como cimento por exemplo, não permitiu a solução a anomalia. O desgaste e as obstruções ocorreram com o carregamento de material para dentro das calhas e também pela exposição as intempéries ao longo dos anos sem manutenção. Como consequência, há o comprometimento da drenagem das águas pluviais. Em maior proporção essa anomalia pode colaborar com erosões no talude, já que a função há possibilidade de surgimento de caminhos preferenciais da água por meio das rachaduras nas canaletas. Essa anomalia permaneceu constante em relação a inspeção anterior.

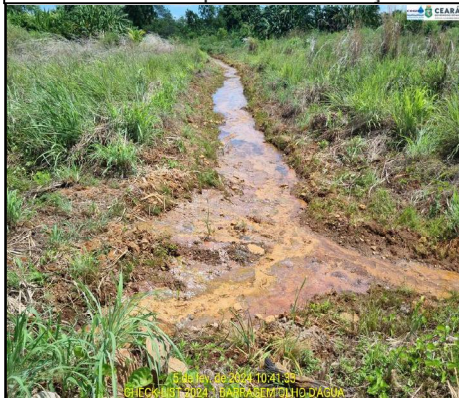
- Existem ainda regiões úmidas no talude de jusante. Essas áreas se referem à percolação existente de montante até jusante. Os drenos invertidos que foram construídos direcionam a percolação ainda existente na barragem. Houve redução dos valores lidos nos piezômetros e níveis d'água medidos esse ano. O nível da barragem também está elevado, permitindo também o aumento do fluxo de montante jusante que sempre ocorreu nesse barramento. Essa anomalia tem graves consequências, pois se houver carreamento de material no sentido montante-jusante, há riscos de comprometimento do maciço da barragem, possibilitando escorregamentos no talude, erosões internas e até rompimento da barragem. O problema permaneceu constante, contudo de maneira controlada em relação a situação anterior, já que a percolação não está tão forte e visível em tantos pontos do talude, pois os poços de alívio estão com bom funcionamento após a mudança dos tubos de maior diâmetro e a desobstrução realizada neles.

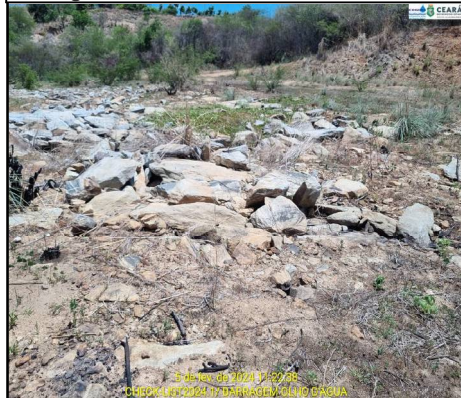
- Foi constatada a ocorrência de uma erosão regressiva no canal de restituição do sangradouro. Essa erosão é permanente e ocorreu devido ao ciclo de vertimento da estrutura do sangradouro. Com o inverno atípico e acima do normal no ano de 2004 o canal de restituição sofreu uma grande erosão por conta do curto período porém intenso da lâmina de vertimento do açude. Essa anomalia já foi estabilizada com a execução do enrocamento com rocha na seção plana das erosões, mas deve ser mantida em monitoramento devido ao porte. Depois das correções, não houve grandes avanços da anomalia, contudo não existiu vertimento/escoamento no sangradouro nos últimos anos nesse açude. A erosão regressiva pode afetar toda a estrutura do sangradouro, estrutura da soleira, muros ala e os próprios canais de aproximação e restituição. Há possibilidade de criação de uma grande ravina no sentido contrário ao fluxo do escoamento de água do vertimento. A anomalia permaneceu constante em relação ao período anterior.

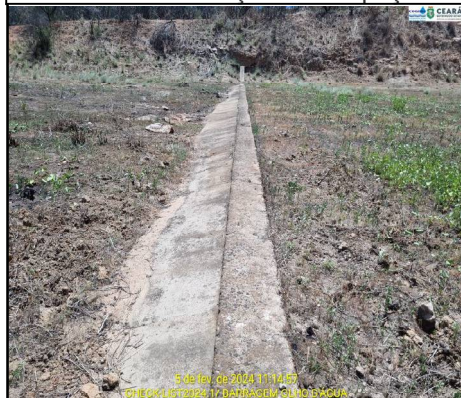
- Foram identificados deslocamentos e sinais de lixiviação do concreto em alguns trechos da soleira. Com a sangria foi identificada que a estrutura de fixação da soleira possui cotas diferentes na região central e próxima aos muros alas, houve abaulamento com maior passagem do escoamento na região central. Essa deterioração pode ter aumentada devido ao vertimento que ocorreu esse ano com escoamento por vários meses. Esse tipo de desgaste está relacionado com a grande exposição às intempéries ao longo dos anos. Este tipo de anomalia ainda não compromete a estrutura do sangradouro. Essa deterioração pode transmitir a sensação de insegurança, descaso e má conservação da estrutura. A permanência dela pode se agravar facilitando a exposição da ferragem e até o surgimento de rachaduras. A anomalia permanece constante em relação a inspeção anterior.

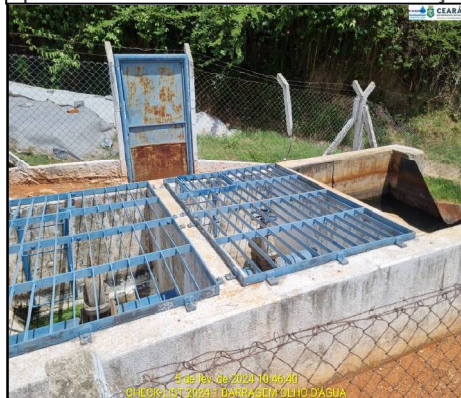
- Foi identificada a falta de manutenção preventiva nos equipamentos hidromecânicos como também nas partes que compõem seu local com as cercas, portão e as caixas das válvulas e dispositivos de controle. Não há fornecimento contínuo ou há falta do material necessário para manutenção, como tintas, britas e algumas vezes cimento. Também não há um plano de visitas para inspeção de técnicos especialistas nas estruturas hidromecânicas e elétricas da barragem. Existem apenas manutenções corretivas quando são possíveis de ser identificadas, que são nos casos de utilização dos equipamentos e da estrutura em si. A deficiência das manutenções acarretam possíveis falhas no uso devido ao tempo sem manobras, por exemplo, oxidação, vazamentos, surgimento de ruídos constantes e até um processo de corrosão acelerado, dos equipamentos hidromecânicos. A falta de preservação da estrutura e equipamentos pode aparentar descaso e má conservação. A anomalia permanece constante em relação a inspeção anterior.

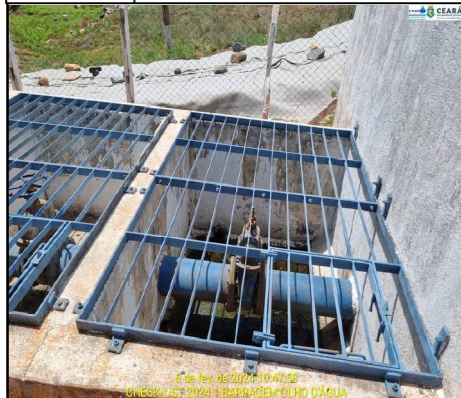
- Foi identificada a falta de drenagem na caixa de válvulas com acúmulo de água no piso em período chuvoso ou ou se houver vazamento nos dispositivos de controle. Possivelmente, o projeto da estrutura de saída não previu a construção e/ou concepção de um sistema de drenagem para a caixa de válvulas que fica exposta a intempéries. A deficiência da drenagem causa acúmulo de água na caixa, possibilitando aceleração da oxidação, dificuldades de operação e de manutenção dos equipamentos hidromecânicos. A anomalia permanece constante em relação a inspeção anterior.

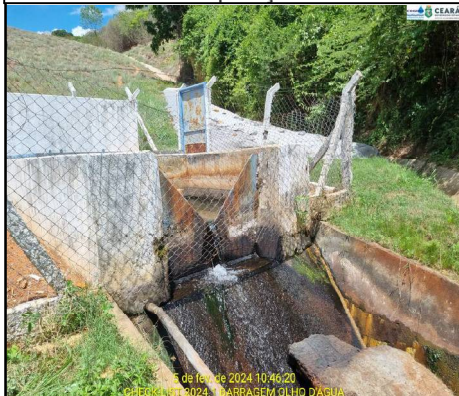
- Foi identificada uma corrosão devido à oxidação da placa metálica vertedora e medidora de vazão da estrutura de saída. A falta de manutenção devido à ausência do fornecimento de tinta adequada ou até mesmo qualquer tipo de pintura afetou a proteção contra corrosão da placa metálica. Além disso, o contato constante com a água acelerou esse processo de oxidação. Nesse caso, pode ocorrer a perfuração da placa metálica devido à fragilidade causada no processo oxidativo, criando vazios (vazamentos), prejudicando a liberação de água de maneira adequada sem prejuízos a outras partes da estrutura como também dificulta o controle da vazão de saída na estrutura vertedora. Outra consequência é a ação da água na área externa da estrutura de concreto da caixa onde há o vertimento, aumentando os danos e acelerando o surgimento de defeitos e exposição da armadura. A anomalia permanece constante em relação a inspeção anterior.

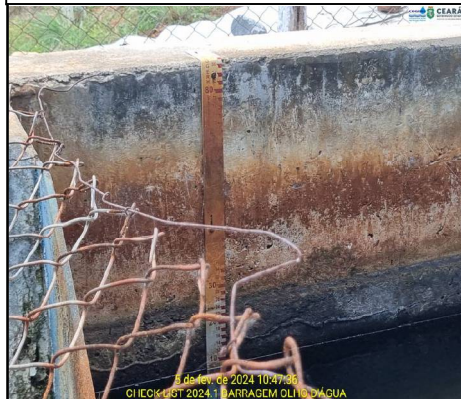
- Foi identificada desgaste da régua que é utilizada como escala de leitura de nível para conversão em vazão do vertedor triangular de placa delgada. Possivelmente, a régua. Além disso, o contato constante com a água acelerou esse processo de oxidação. Nesse caso, pode ocorrer a perfuração da placa metálica devido à fragilidade causada no processo oxidativo, criando vazios (vazamentos), prejudicando a liberação de

água de maneira adequada sem prejuízos a outras partes da estrutura como também dificulta o controle da vazão de saída na estrutura vertedora. A anomalia permanece constante em relação a inspeção anterior.
