RELATÓRIO DE INSPEÇÃO DE SEGURANÇA REGULAR

Barragem Olho d'Água

Setembro/2024

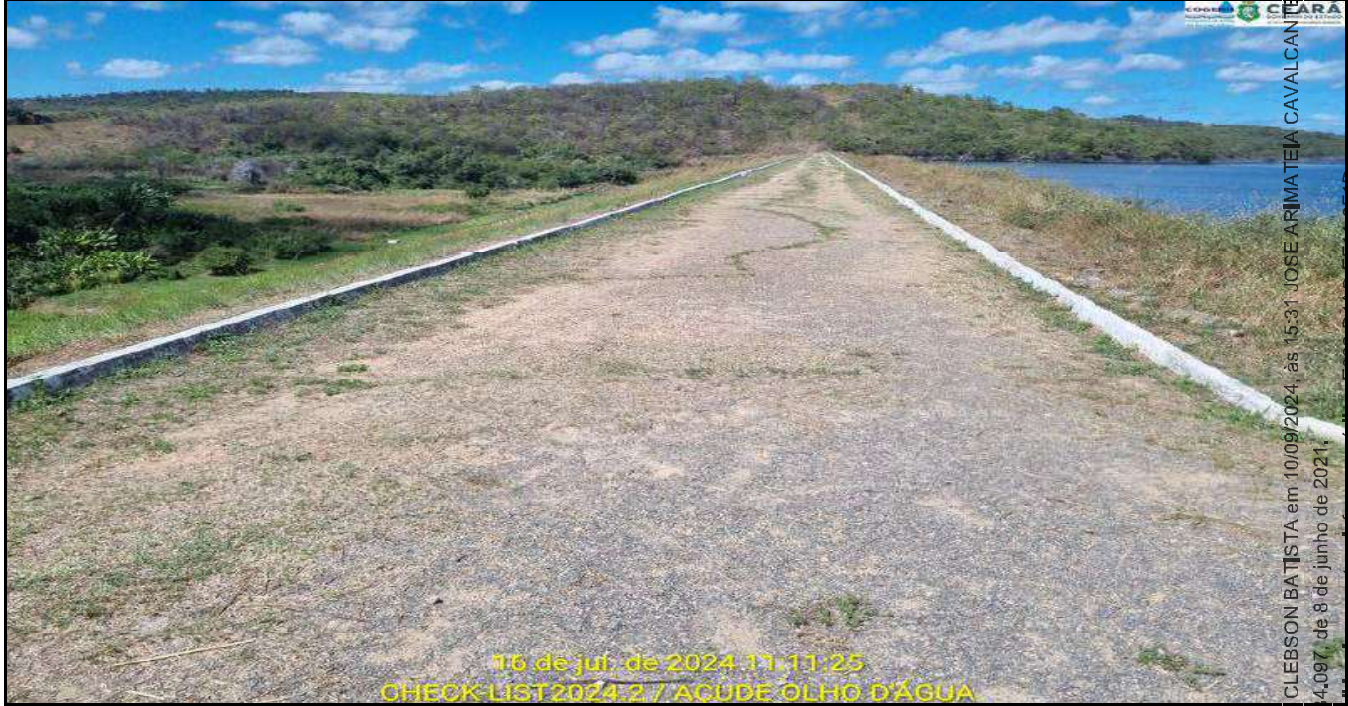
As cercas de proteção são importantes para orientação e definição dos limites institucionais no tocante a poligonal indenizada e as áreas de preservação permanente (APP). Já os mata-burros tem a função exclusiva de limitar o acesso de animais a essas áreas. Foi verificado que não há cercas nem mata-burros. Aparentemente existiu deficiência no projeto técnico de construção da barragem que não previu a instalação de cercas e mata-burro pelo empreendedor, havendo a necessidade da contratação de empresa especializada para construção dessas estruturas. É necessária a execução do cercamento pelo menos nas áreas mais acessíveis como as estruturas dos taludes e sangradouro. Tais dispositivos são importantes, pois trazem segurança para o reservatório. Essa falta pode trazer consequências judiciais para COGERH em caso de acidentes na área da barragem. Essa anomalia se manteve constante.

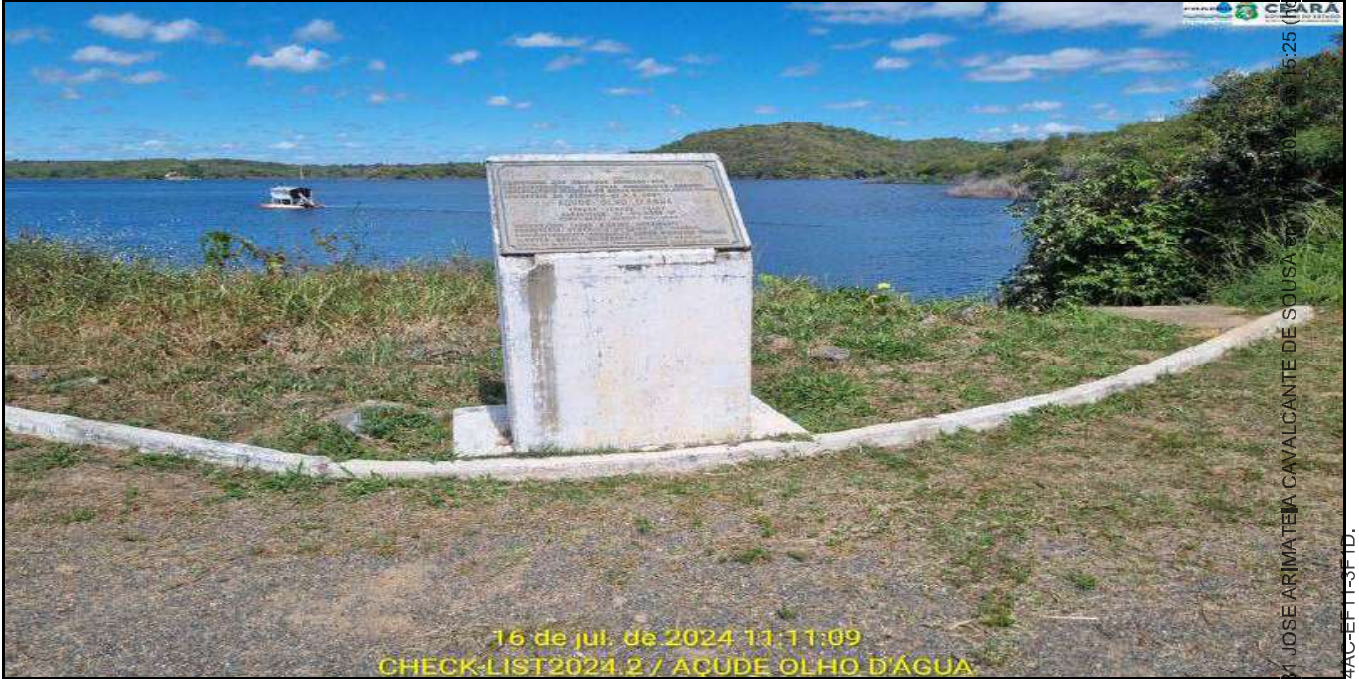
As placas de aviso são importantes para orientação da população local quanto ao acesso, uso, tráfego e perigos associados à barragem. Foi verificado que não há nenhuma placa de aviso na barragem. A única placa que havia no açude é de proibição para lazer com indicação de área restrita ao abastecimento, contudo foi rasgada e retirada. É necessária a padronização e confecção das placas no âmbito de contrato específico para todas as barragens do Estado. As placas de orientação e aviso são importantes, pois trazem informações sobre o açude e identificação de locais perigosos e restrições sobre o uso e acessos. Essa falta pode trazer consequências judiciais para COGERH em caso de acidentes na área da barragem. Essa anomalia se manteve constante.

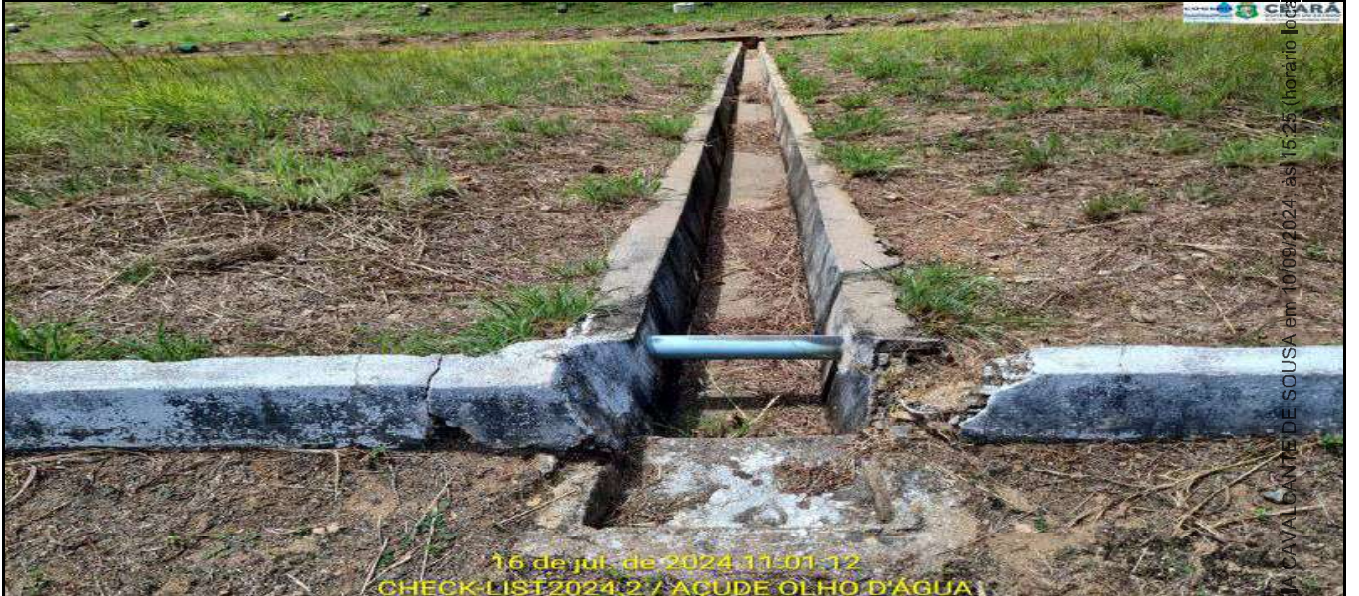
Há alguns trechos do coroamento sem meio-fio devido aos piezômetros e medidores de nível da barragem. Há também rachaduras e trechos quebrados em sua extensão. As trincas dos encontros com os drenos possivelmente ocorreram com a retração do concreto no período da construção o que pode ter afetado esse meio-fio. A anomalia não traz consequências para a segurança da barragem, mas pode ser entendida como descaso e má conservação. Essa anomalia permaneceu constante em relação ao período anterior.

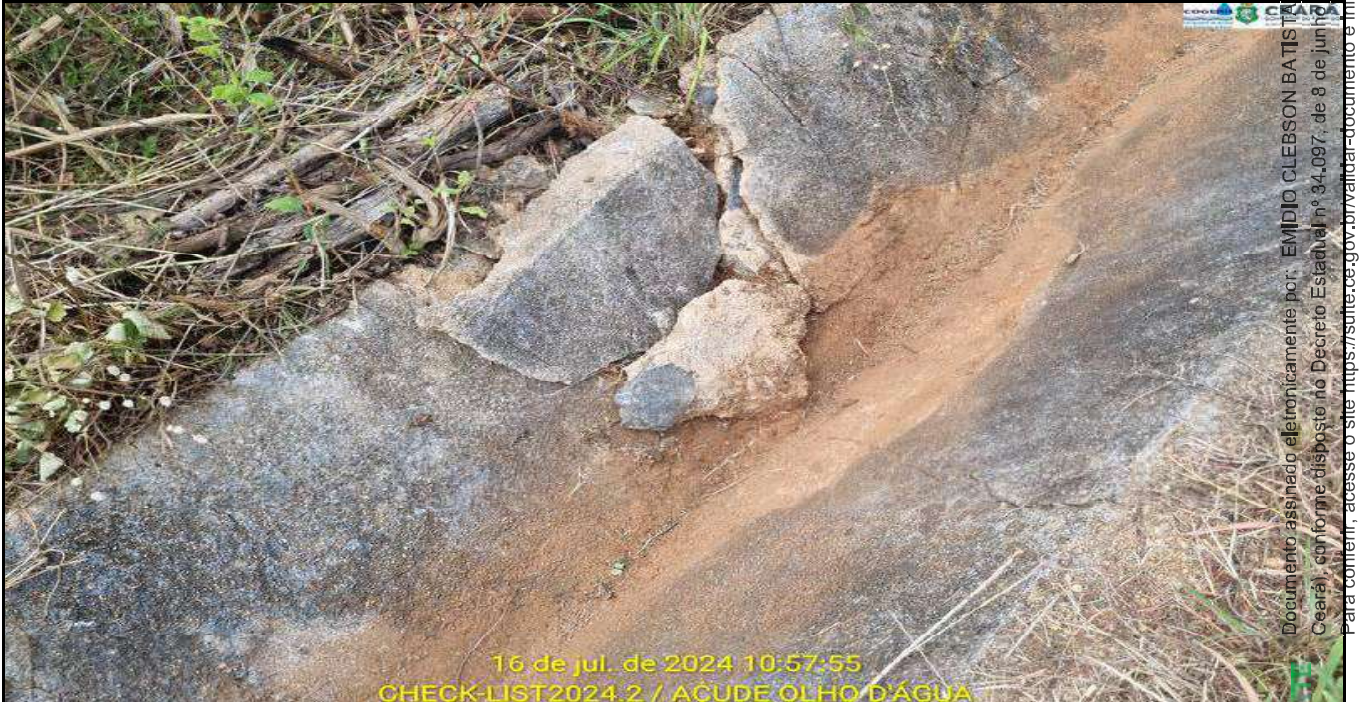
B.1.3 - Barragem de Terra - Talude de Jusante

Canaletas quebradas ou obstruídas

Foi identificada a deterioração de algumas das canaletas de drenagem e na ombreira direita está quebrada. A canaleta maior da ombreira direita foi quebrada pela máquina durante a obra dos drenos invertidos. A falta de fornecimento de materiais e ferramentas suficientes e continuamente para manutenção das canaletas, como cimento por exemplo, não permitiu a solução a anomalia. O desgaste e as obstruções ocorreram com o carreamento de material para dentro das calhas e também pela exposição as intempéries ao longo dos anos sem manutenção. Como consequência, há o comprometimento da drenagem das águas pluviais. Em maior proporção essa anomalia pode colaborar com erosões no talude, já que a função há possibilidade de surgimento de caminhos preferenciais da água por meio das rachaduras nas canaletas. Essa anomalia permaneceu constante.

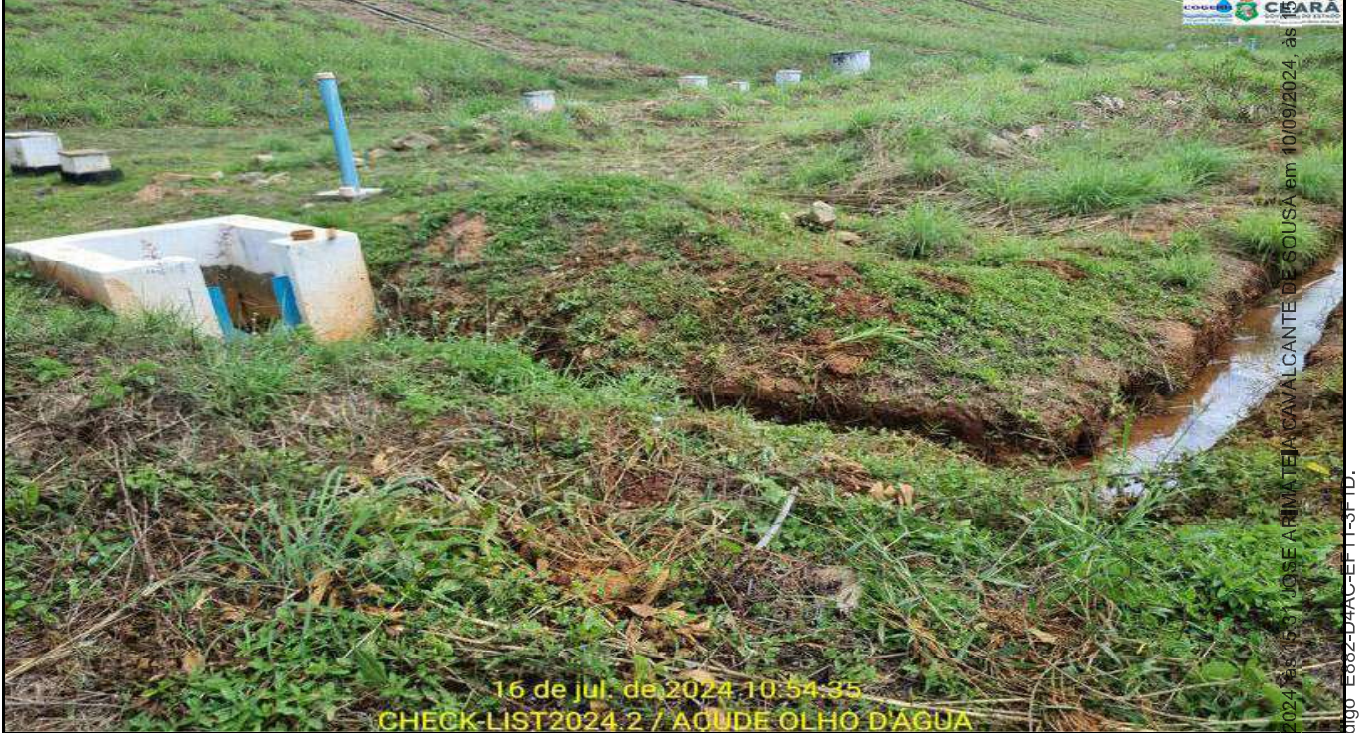
B.1.4 - Barragem de Terra - Região à Jusante da Barragem (Faixa de 10m)

Fuga d'água

A fuga d'água na barragem é permanente, pois já faz parte das percolações que existem abaixo da fundação e através do maciço da barragem. Nos anos de maior quantidade de chuva essa percolação aumenta devido também ao alto nível d'água do reservatório. Outra situação que faz aumentar a fuga d'água é a obstrução do sistema dos poços de alívio, que capta e escoam adequadamente grande parte da água percolada. Essa anomalia é monitorada por meio de dispositivos como drenos, medidores de vazão e poços de alívio. Há uma fuga d'água nas proximidades da ombreira direita que não possui controle nem monitoramento adequado, já que não há um canal para escoamento dessa água. A fuga d'água pode carrear o material do maciço, prejudicando a estrutura interna da barragem como também a fundação, possibilitando formação de buracos internos e rompimento da barragem. Além disso, criar caminhos preferenciais por erosões no talude e na região de jusante. Essa anomalia permaneceu constante.

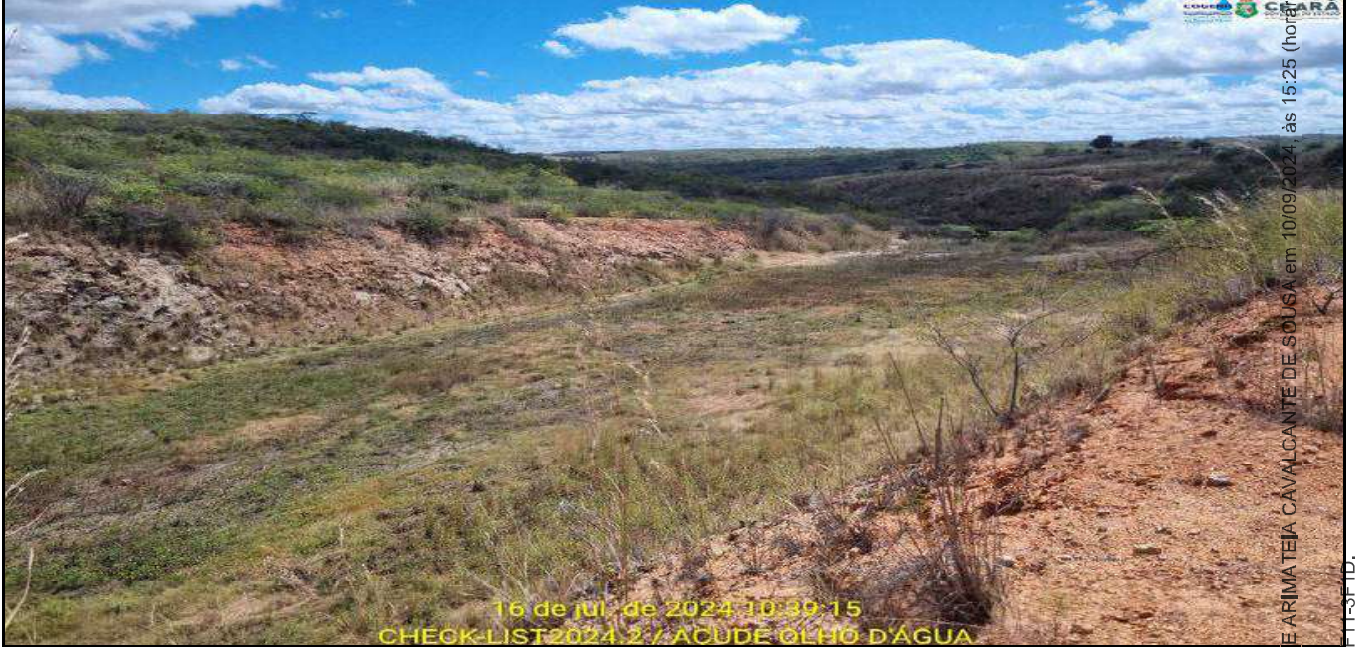
C.1 - Vertedouro - Canais de Aproximação e Restituição

Foi constatada vegetação arbustiva de pequeno e médio porte no canal de restituição e nos taludes dos canais de aproximação e restituição. Devido à extensão da barragem e a proximidade da realização da inspeção com o término das chuvas, não foi possível o AGIR manter os canais totalmente roçados. Este tipo de anomalia dificulta a observação de possíveis outros problemas como formigueiros, e cupinzeiros e até mesmo erosões ou buracos além de dificultar o acesso até o muro ala e a estrutura de fixação da soleira. Há possibilidade também da formação de erosões devido ao enraizamento da vegetação. A anomalia foi identificada pela primeira vez em relação ao período anterior.

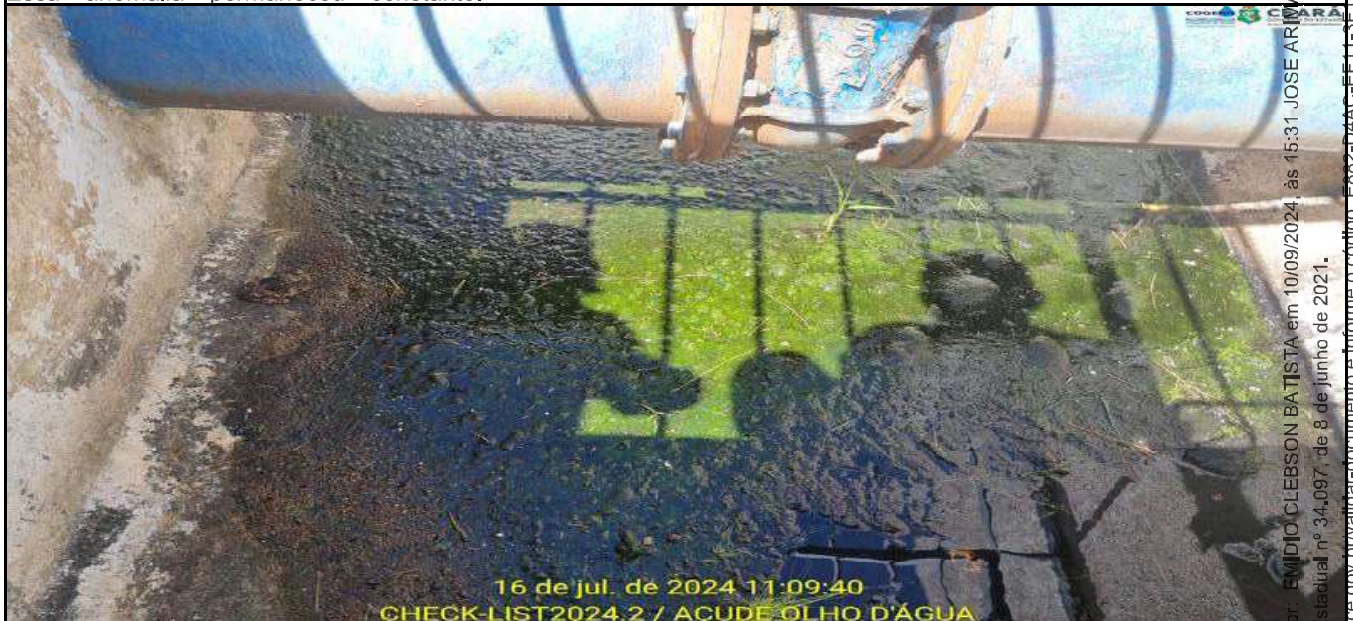
H.1 - Estrutura de Saída

Falta ou deficiência de drenagem da caixa de válvulas

Foi identificada a falta de drenagem na caixa de válvulas com acúmulo de água no piso em período chuvoso ou se houver vazamento nos dispositivos de controle. Possivelmente, o projeto da estrutura de saída não previu a construção e/ou concepção de um sistema de drenagem para a caixa de válvulas que fica exposta a intempéries. A deficiência da drenagem causa acúmulo de água na caixa, possibilitando aceleração da oxidação, dificuldades de operação e de manutenção dos equipamentos hidromecânicos. Essa anomalia permaneceu constante.

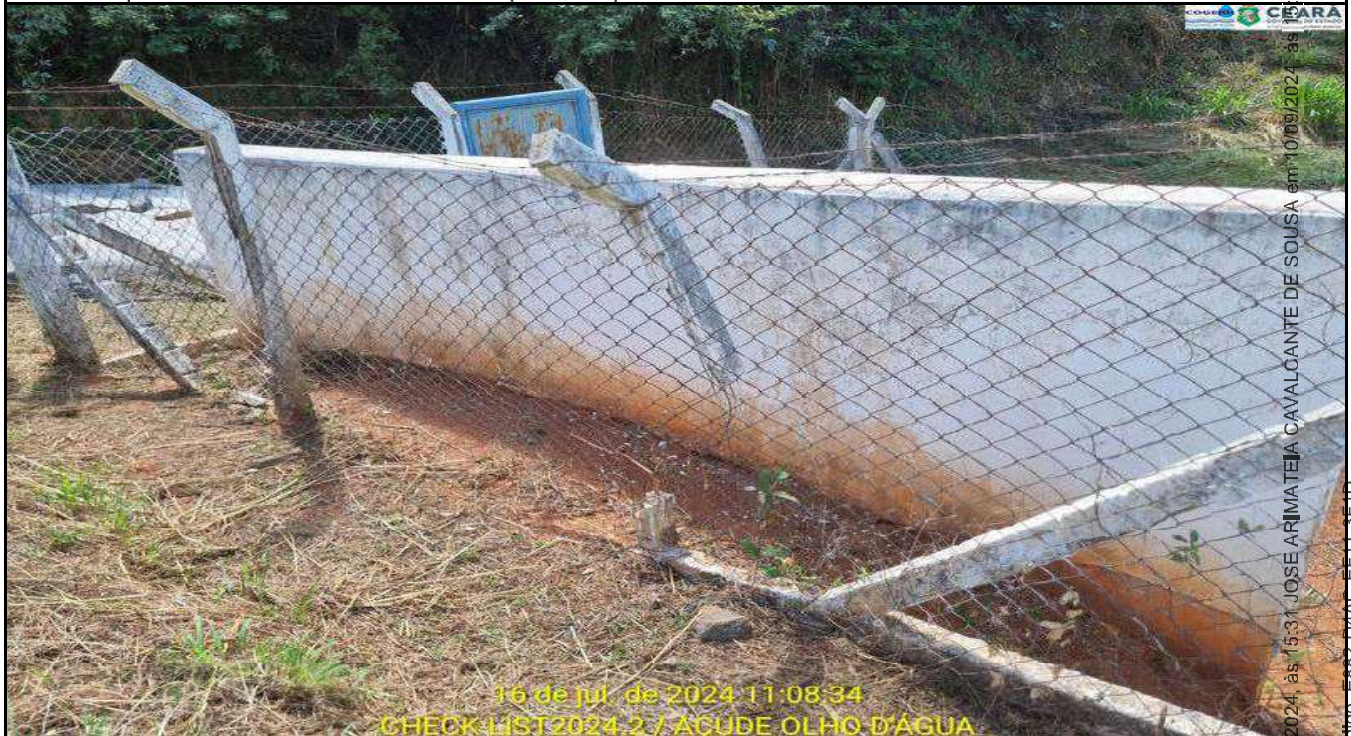
Foi visualizada que a cerca de proteção se encontra com algumas estacas com muitas rachaduras, deterioração e algumas quebradas, faltando partes da estaca para sustentação da cerca. Outro problema também identificado é que o acesso interno a estrutura é bastante desfavorável a quem realiza a inspeção de segurança com também para a manutenção dada pelo AGIR. Não há fornecimento contínuo do material necessário para manutenção, como tintas, vernizes, arames, britas e algumas vezes cimento. A deficiência da manutenção da cerca de proteção afeta a facilidade de acesso à estrutura devido às aberturas existentes ou possibilidade de aumentar esses espaços na cerca, permitindo entrada ao local e possíveis danos maiores ou manobras dos equipamentos que fazem parte da estrutura de saída protegidos pela cerca. Além disso, a falta de preservação da estrutura pode aparentar descaso e má conservação. Essa anomalia permaneceu constante em relação ao período anterior.

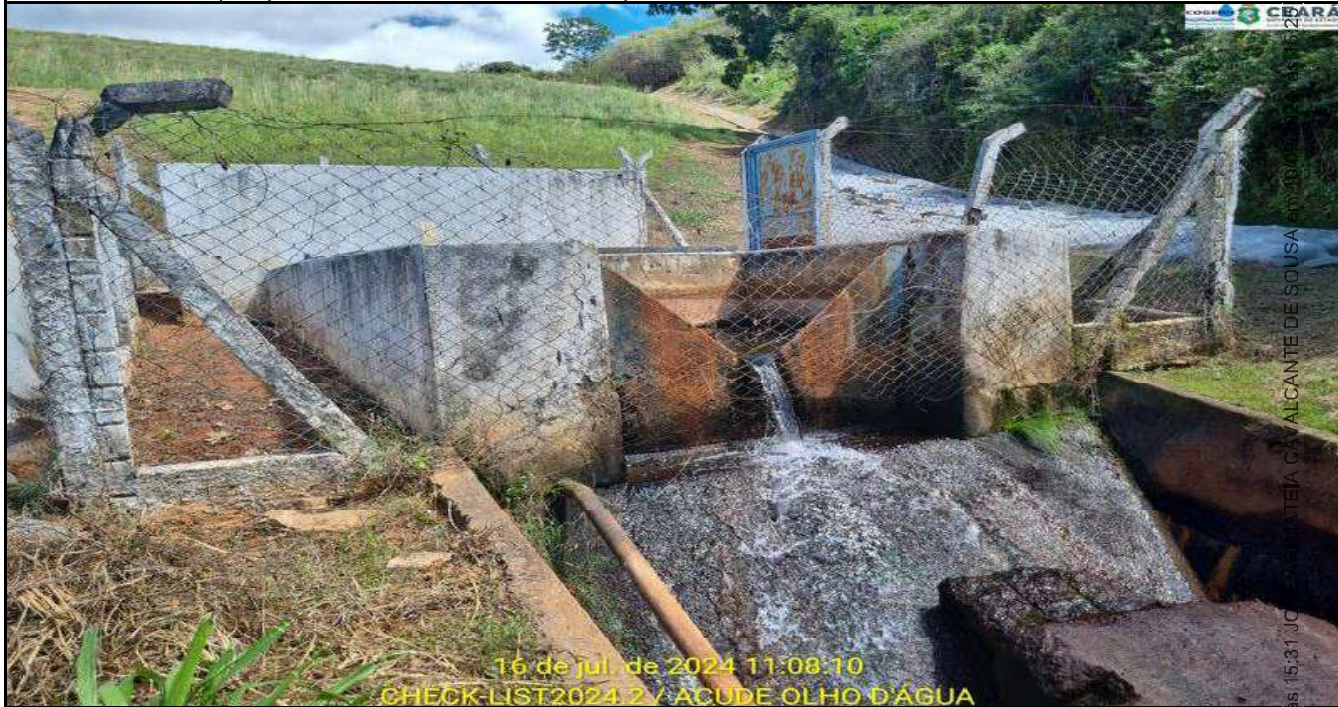
I.1 - Medidor de Vazão da Estrutura de Saída

Corrosão na placa

Foi identificada uma corrosão devido à oxidação da placa metálica vertedora e medidora de vazão da estrutura de saída. A falta de manutenção devido à ausência do fornecimento de tinta adequada ou até mesmo qualquer tipo de pintura afetou a proteção contra corrosão da placa metálica. Além disso, o contato constante com a água acelerou esse processo de oxidação. Nesse caso, pode ocorrer a perfuração da placa metálica devido à fragilidade causada no processo oxidativo, criando vazios (vazamentos), prejudicando a liberação de água de maneira adequada sem prejuízos a outras partes da estrutura como também dificultando o controle da vazão de saída na estrutura vertedora. Outra consequência é a ação da água na área externa da estrutura de concreto da caixa onde há o vertimento, aumentando os danos e acelerando o surgimento de defeitos e exposição da armadura. Anomalia permaneceu constante.

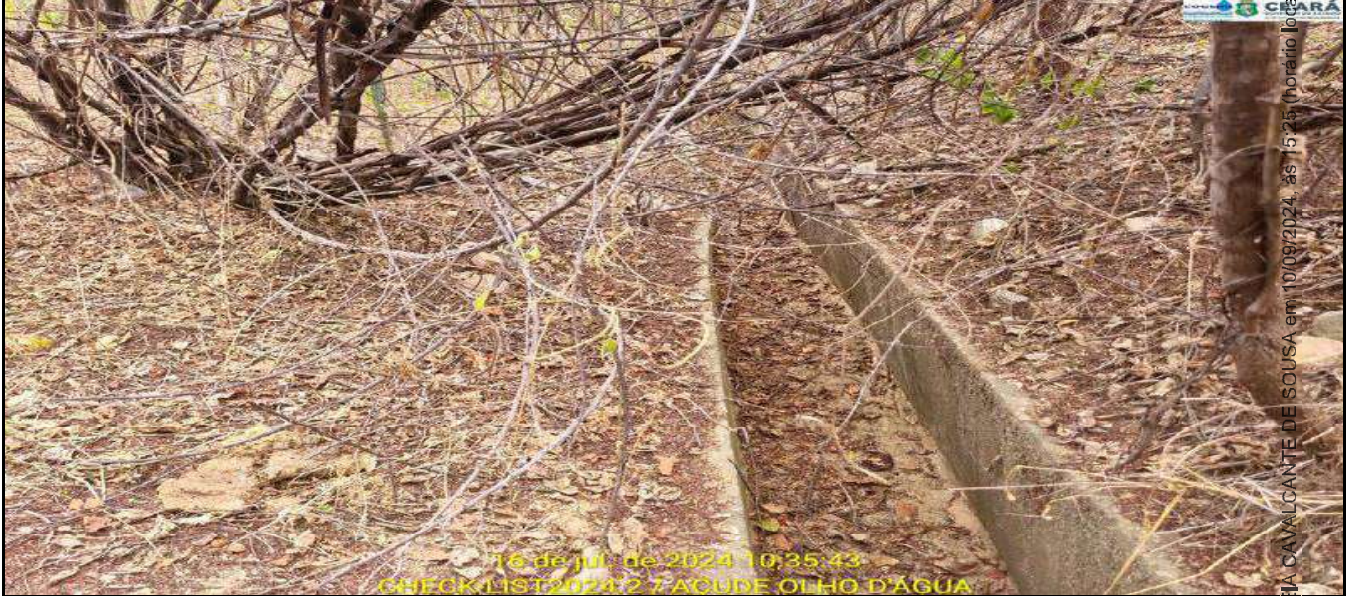
Esse item também foi discutido nos canais na anomalia de escorregamento dos taludes. Na área dos canais de aproximação e restituição do sangradouro existe acima dos muros laterais, um sistema de drenagem que foi construído já algum tempo esse sistema necessita ser reparado pois há bastante tempo está danificado e sem exercer a sua principal função que é de direcionar as águas das chuvas pelas canalizas de drenagens construídas. Essa anomalia permaneceu constante.

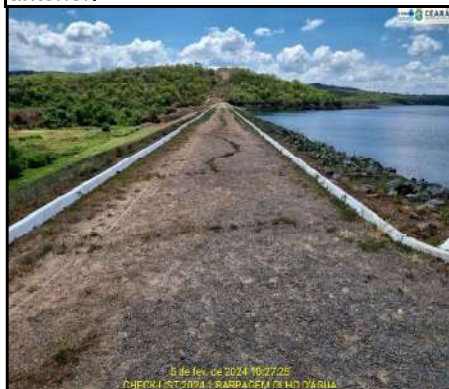
- As cercas de proteção são importantes para orientação e definição dos limites institucionais no tocante a poligonal indenizada e as áreas de preservação permanente (APP). Já os mata-burros tem a função exclusiva de limitar o acesso de animais a essas áreas. Foi verificado que não há cercas nem mata-burros. Aparentemente existiu deficiência no projeto técnico de construção da barragem que não previu a instalação de cercas e mata-burro pelo empreendedor, havendo a necessidade da contratação de empresa especializada para construção dessas estruturas. É necessária a execução do cercamento pelo menos nas áreas mais acessíveis como as estruturas dos taludes e sangradouro. Tais dispositivos são importantes, pois trazem segurança para o reservatório. Essa falta pode trazer consequências judiciais para COGERH em caso de acidentes na área da barragem. Essa anomalia se manteve constante em relação a inspeção anterior.

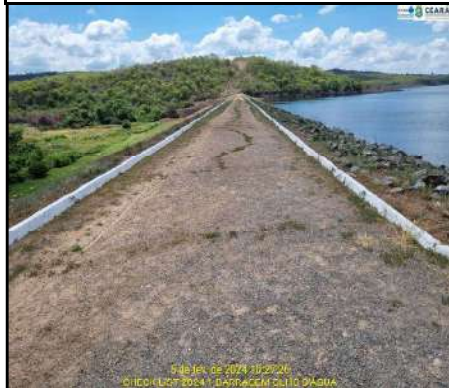
específico para todas as barragens do Estado. As placas de orientação e aviso são importantes, pois trazem informações sobre o açude e identificação de locais perigosos e restrições sobre o uso e acessos. Essa falta pode trazer consequências judiciais para COGERH em caso de acidentes na área da barragem. Essa anomalia se manteve constante em relação a inspeção anterior.

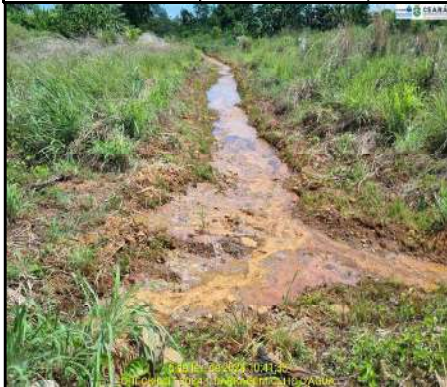
| 13 | Sinais de fuga d'água ou áreas úmidas | PC | Grande | NP2 |

- Existem ainda regiões úmidas no talude de jusante. Essas áreas se referem à percolação existente de montante até jusante. Os drenos invertidos que foram construídos direcionam a percolação ainda existente na barragem. Houve redução dos valores lidos nos piezômetros e níveis d'água medidos esse ano. O nível da barragem também está elevado, permitindo também o aumento do fluxo de montante jusante que sempre ocorreu nesse barramento. Essa anomalia tem graves consequências, pois se houver carreamento de material no sentido montante-jusante, há riscos de comprometimento do maciço da barragem, possibilitando escorregamentos no talude, erosões internas e até rompimento da barragem. O problema permaneceu constante, contudo de maneira controlada em relação a situação anterior, já que a percolação não está tão forte e visível em tantos pontos do talude, pois os poços de alívio estão com bom funcionamento após a mudança dos tubos de maior diâmetro e a desobstrução realizada neles.

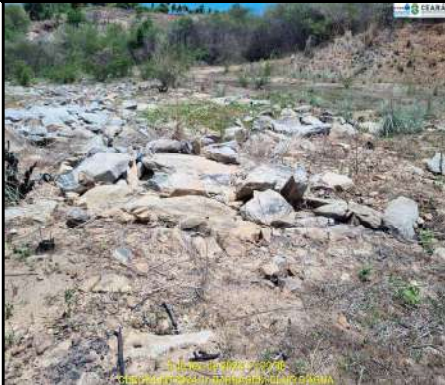
- Foi constatada a ocorrência de uma erosão regressiva no canal de restituição do sangradouro. Essa erosão é permanente e ocorreu devido ao ciclo de vertimento da estrutura do sangradouro. Com o inverno atípico e acima do normal no ano de 2004 o canal de restituição sofreu uma grande erosão por conta do curto período porém intenso da lâmina de vertimento do açude. Essa anomalia já foi estabilizada com a execução do enrocamento com rocha na seção plana das erosões, mas deve ser mantida em monitoramento devido ao porte. Depois das correções, não houve grandes avanços da anomalia, contudo não existiu vertimento/escoamento no sangradouro nos últimos anos nesse açude. A erosão regressiva pode afetar toda a estrutura do sangradouro, estrutura da soleira, muros ala e os próprios canais de aproximação e restituição. Há possibilidade de criação de uma grande ravina no sentido contrário ao fluxo do escoamento de água do vertimento. A anomalia permaneceu constante em relação ao período anterior.

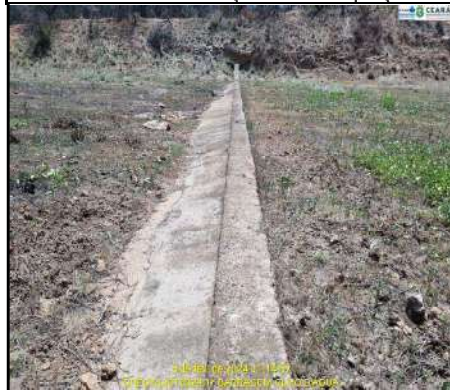
| LOCALIZAÇÃO / ANOMALIA | | | | |
|---|--|---|---|---|
| 3 | Deterioração da superfície do concreto | PC | Grande | NP0 |

- Foram identificados deslocamentos e sinais de lixiviação do concreto em alguns trechos da soleira. Com a sangria foi identificada que a estrutura de fixação da soleira possui cotas diferentes na região central e próxima aos muros alas, houve abaulamento com maior passagem do escoamento na região central. Essa deterioração pode ter aumentada devido ao vertimento que ocorreu esse ano com escoamento por vários meses. Esse tipo de desgaste está relacionado com a grande exposição às intempéries ao longo dos anos. Este tipo de anomalia ainda não compromete a estrutura do sangradouro. Essa deterioração pode transmitir a sensação de insegurança, descaso e má conservação da estrutura. A permanência dela pode se agravar facilitando a exposição da ferragem e até o surgimento de rachaduras. A anomalia permanece constante em relação a inspeção anterior.

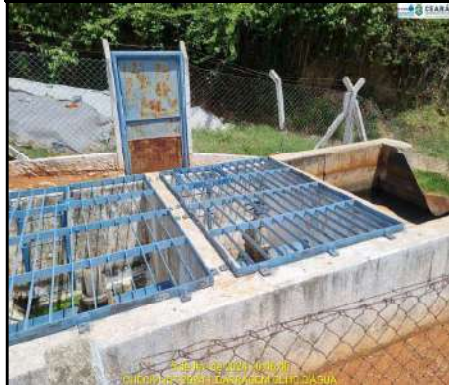
- Foi identificada a falta de manutenção preventiva nos equipamentos hidromecânicos como também nas partes que compõem seu local com as cercas, portão e as caixas das válvulas e dispositivos de controle. Não há fornecimento contínuo ou há falta do material necessário para manutenção, como tintas, britas e algumas vezes cimento. Também não há um plano de visitas para inspeção de técnicos especialistas nas estruturas hidromecânicas e elétricas da barragem. Existem apenas manutenções corretivas quando são possíveis de ser identificadas, que são nos casos de utilização dos equipamentos e da estrutura em si. A deficiência das manutenções acarretam possíveis falhas no uso devido ao tempo sem manobras, por exemplo, oxidação, vazamentos, surgimento de ruídos constantes e até um processo de corrosão acelerado, dos equipamentos hidromecânicos. A falta de preservação da estrutura e equipamentos pode aparentar descaso e má conservação. A anomalia permanece constante em relação a inspeção anterior.

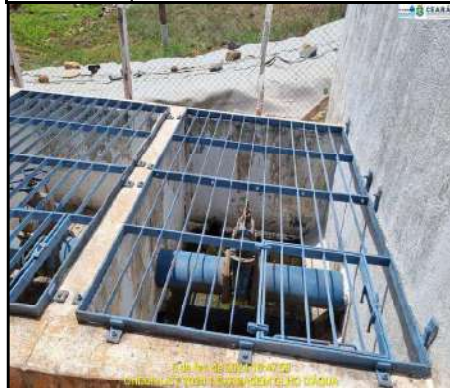
- Foi identificada a falta de drenagem na caixa de válvulas com acúmulo de água no piso em período chuvoso ou ou se houver vazamento nos dispositivos de controle. Possivelmente, o projeto da estrutura de saída não previu a construção e/ou concepção de um sistema de drenagem para a caixa de válvulas que fica exposta a intempéries. A deficiência da drenagem causa acúmulo de água na caixa, possibilitando aceleração da oxidação, dificuldades de operação e de manutenção dos equipamentos hidromecânicos. A anomalia permanece constante em relação a inspeção anterior.

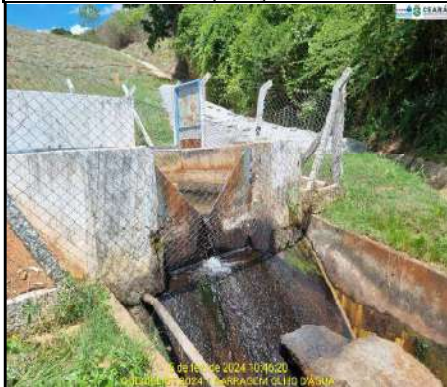
| I.1 | Medidor de Vazão da Estrutura de Saída | Situação | Magnitude | NP |
|---|--|---|---|---|
| 2 | Corrosão na placa | PC | Grande | NP0 |

- Foi identificada uma corrosão devido à oxidação da placa metálica vertedora e medidora de vazão da estrutura de saída. A falta de manutenção devido à ausência do fornecimento de tinta adequada ou até mesmo qualquer tipo de pintura afetou a proteção contra corrosão da placa metálica. Além disso, o contato constante com a água acelerou esse processo de oxidação. Nesse caso, pode ocorrer a perfuração da placa metálica devido à fragilidade causada no processo oxidativo, criando vazios (vazamentos), prejudicando a liberação de água de maneira adequada sem prejuízos a outras partes da estrutura como também dificulta o controle da vazão de saída na estrutura vertedora. Outra consequência é a ação da água na área externa da estrutura de concreto da caixa onde há o vertimento, aumentando os danos e acelerando o surgimento de defeitos e exposição da armadura. A anomalia permanece constante em relação a inspeção anterior.

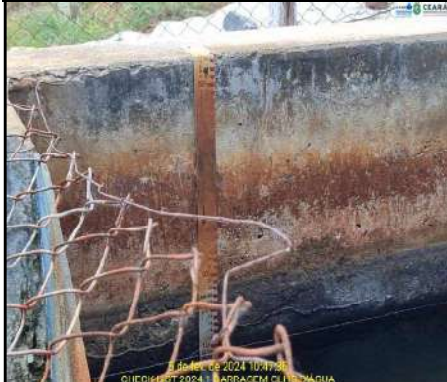
- Foi identificada desgaste da régua que é utilizada como escala de leitura de nível para conversão em vazão do vertedor triangular de placa delgada. Possivelmente, a régua. Além disso, o contato constante com a água acelerou esse processo de oxidação. Nesse caso, pode ocorrer a perfuração da placa metálica devido à fragilidade causada no processo oxidativo, criando vazios (vazamentos), prejudicando a liberação de

água de maneira adequada sem prejuízos a outras partes da estrutura como também dificulta o controle da vazão de saída na estrutura vertedora. A anomalia permanece constante em relação a inspeção anterior.

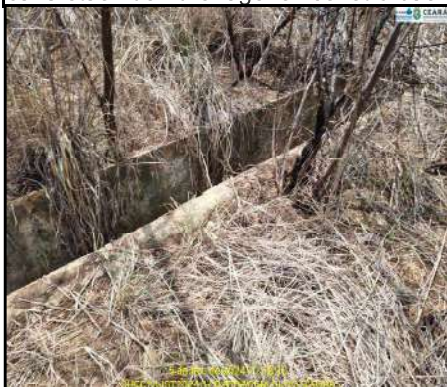
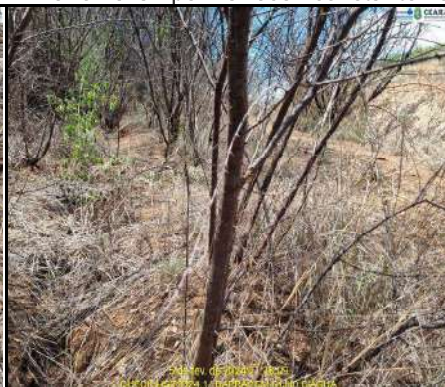
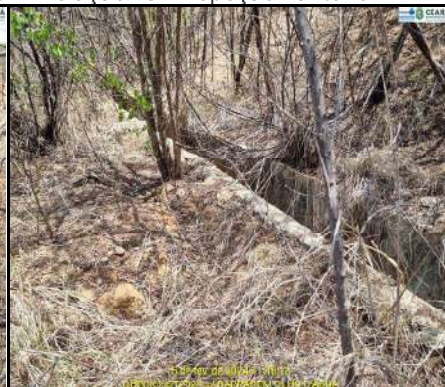
- Esse item também foi discutido nos canais na anomalia de escorregamento dos taludes. Na área dos canais de aproximação e restituição do sangradouro existe acima dos muros laterais, um sistema de drenagem que foi construído já algum tempo esse sistema necessita ser reparado pois há bastante tempo está danificado e sem exercer a sua principal função que é de direcionar as águas das chuvas pelas canaletas de drenagens construídas. A anomalia permanece constante em relação a inspeção anterior.

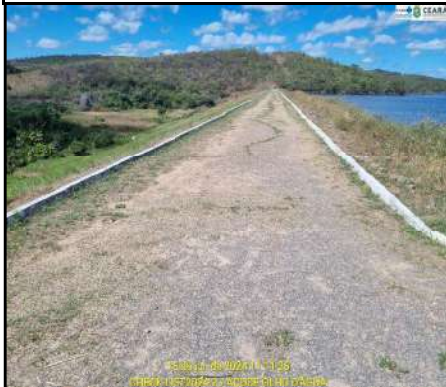
- As cercas de proteção são importantes para orientação e definição dos limites institucionais no tocante a poligonal indenizada e as áreas de preservação permanente (APP). Já os mata-burros tem a função exclusiva de limitar o acesso de animais a essas áreas. Foi verificado que não há cercas nem mata-burros. Aparentemente existiu deficiência no projeto técnico de construção da barragem que não previu a instalação de cercas e mata-burro pelo empreendedor, havendo a necessidade da contratação de empresa especializada para construção dessas estruturas. É necessária a execução do cercamento pelo menos nas áreas mais acessíveis como as estruturas dos taludes e sangradouro. Tais dispositivos são importantes, pois trazem segurança para o reservatório. Essa falta pode trazer consequências judiciais para COGERH em caso de acidentes na área da barragem. Essa anomalia se manteve constante.

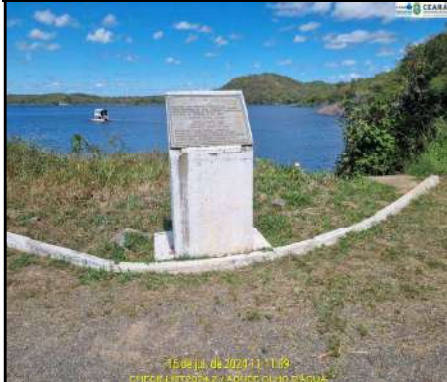
9 Falta ou deficiência nas placas de aviso

pode trazer consequências judiciais para COGERH em caso de acidentes na área da barragem. Essa anomalia se manteve constante.

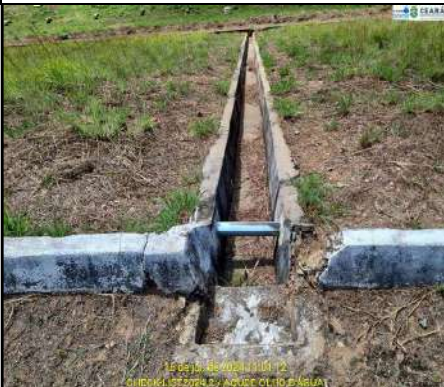
- Há alguns trechos do coroamento sem meio-fio devido aos piezômetros e medidores de nível da barragem. Há também rachaduras e trechos quebrados em sua extensão. As trincas dos encontros com os drenos possivelmente ocorreram com a retração do concreto no período da construção o que pode ter afetado esse meio-fio. A anomalia não traz consequências para a segurança da barragem, mas pode ser entendida como descaso e má conservação. Essa anomalia permaneceu constante em relação ao período anterior.

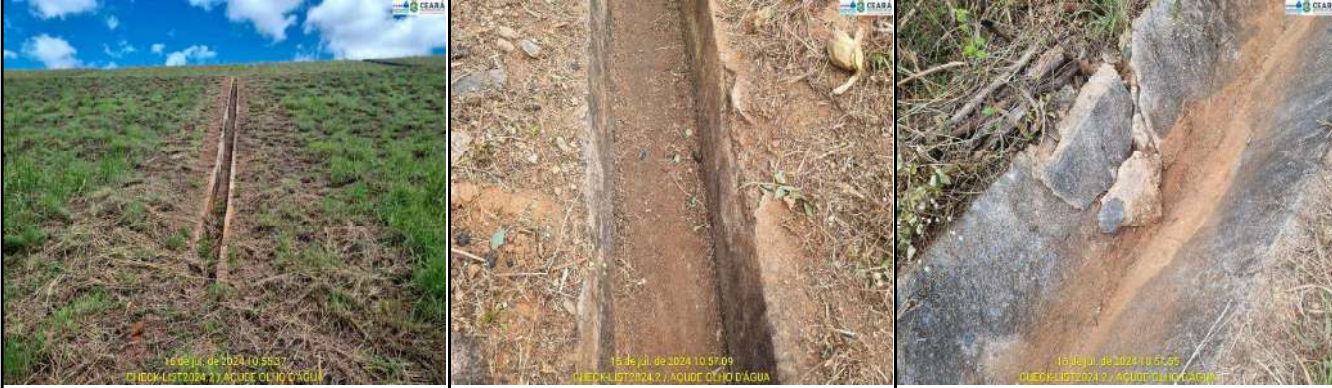
| LOCALIZAÇÃO / ANOMALIA | | | | |
|--|---|---|---|---|
| <p>- Foi identificada a deterioração de algumas das canaletas de drenagem e na ombreira direita está quebrada. A canaleta maior da ombreira direita foi quebrada pela máquina durante a obra dos drenos invertidos. A falta de fornecimento de materiais e ferramentas suficientes e continuamente para manutenção das canaletas, como cimento por exemplo, não permitiu a solução a anomalia. O desgaste e as obstruções ocorreram com o carreamento de material para dentro das calhas e também pela exposição as intempéries ao longo dos anos sem manutenção. Como consequência, há o comprometimento da drenagem das águas pluviais. Em maior proporção essa anomalia pode colaborar com erosões no talude, já que a função há possibilidade de surgimento de caminhos preferenciais da água por meio das rachaduras nas canaletas. Essa anomalia permaneceu constante.</p> | | | | |

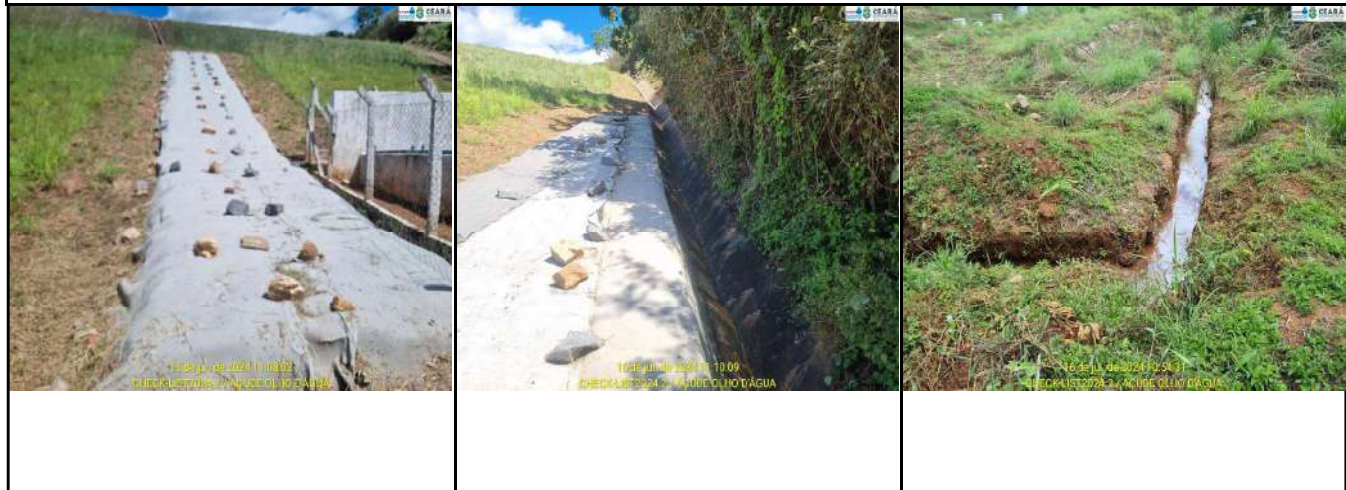
| 13 | Sinais de fuga d'água ou áreas úmidas | PC | Grande | NP2 |

- Existem ainda regiões úmidas no talude de jusante, que se referem à percolação existente de montante até jusante. Os drenos invertidos que foram construídos direcionam a percolação ainda existente na barragem. Houve redução dos valores lidos nos piezômetros e níveis d'água medidos esse ano. O nível da barragem também está elevado, permitindo também o aumento do fluxo de montante jusante que sempre ocorreu nesse barramento. Essa anomalia tem graves consequências, pois se houver carreamento de material no sentido montante-jusante, há riscos de comprometimento do maciço da barragem, possibilitando escorregamentos no talude, erosões internas e até rompimento da barragem. O problema permaneceu constante, contudo, de maneira controlada em relação a situação anterior, já que a percolação não está tão forte e visível em tantos pontos do talude, pois os poços de alívio estão com bom funcionamento após a mudança dos tubos de maior diâmetro e a desobstrução realizada neles. Anomalia constante.

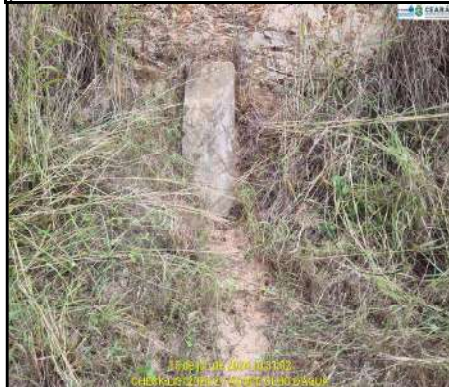
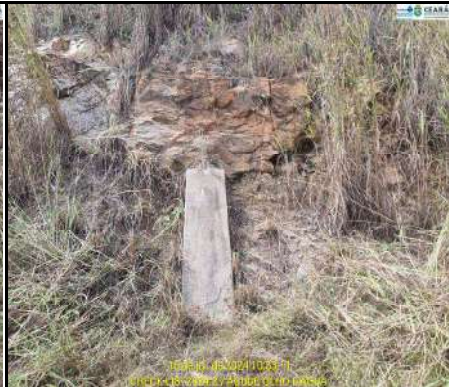
| 5 | Deterioração da superfície do concreto | PC | Insignificante | NP0 |

- Foi constatada a ocorrência de sinais de deterioração da superfície do concreto do cordão de fixação do sangradouro. O aparecimento dessa anomalia está diretamente relacionado com a grande exposição às intempéries ao longo dos anos, solo, temperatura e ação dos ventos. Este tipo de anomalia em situações mais críticas pode gerar outros problemas como trincas, e exposição da ferragem, por exemplo. Na situação atual, transmite a sensação de insegurança, descaso e má conservação da estrutura. Anomalia permaneceu constante.

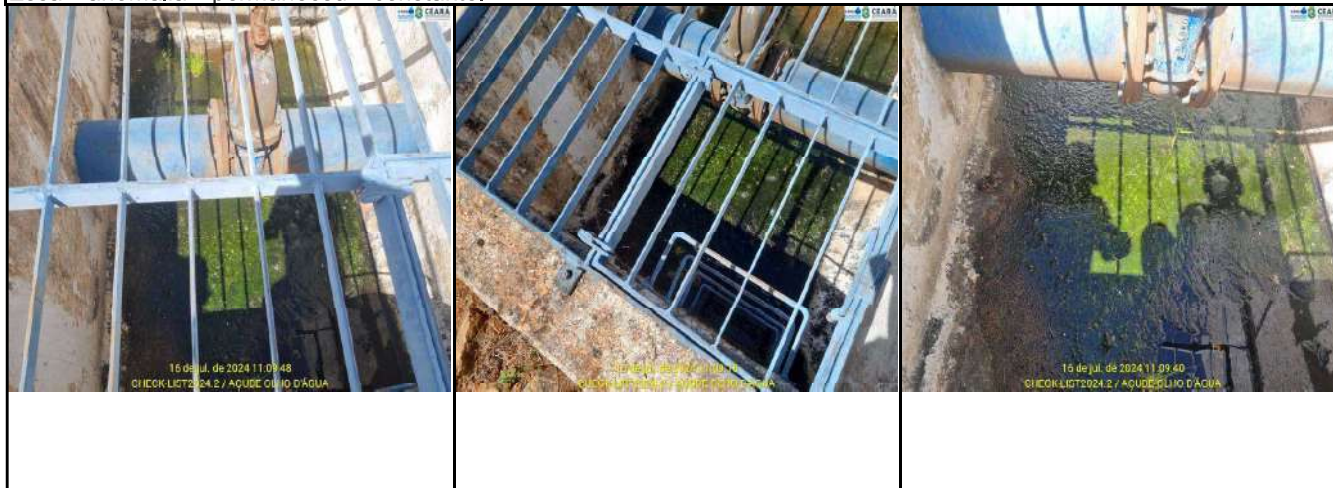
- Foi identificada a falta de drenagem na caixa de válvulas com acúmulo de água no piso em período chuvoso ou se houver vazamento nos dispositivos de controle. Possivelmente, o projeto da estrutura de saída não previu a construção e/ou concepção de um sistema de drenagem para a caixa de válvulas que fica exposta a intempéries. A deficiência da drenagem causa acúmulo de água na caixa, possibilitando aceleração da oxidação, dificuldades de operação e de manutenção dos equipamentos hidromecânicos. Essa anomalia permaneceu constante.

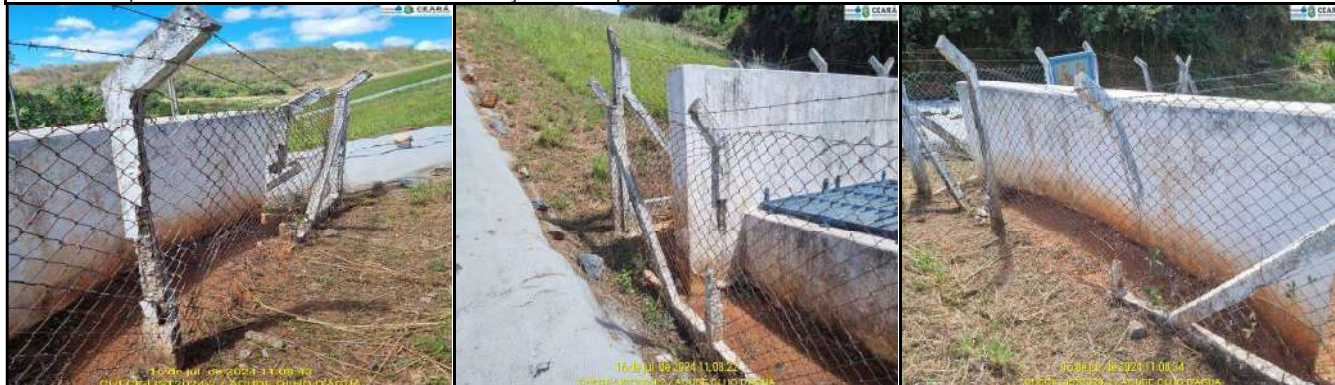
- Foi visualizada que a cerca de proteção se encontra com algumas estacas com muitas rachaduras, deterioração e algumas quebradas, faltando partes da estaca para sustentação da cerca. Outro problema também identificado é que o acesso interno a estrutura é bastante desfavorável a quem realiza a inspeção de segurança com também para a manutenção dada pelo AGIR. Não há fornecimento contínuo do material necessário para manutenção, como tintas, vernizes, arames, britas e algumas vezes cimento. A deficiência da manutenção da cerca de proteção afeta a facilidade de acesso à estrutura devido às aberturas existentes ou possibilidade de aumentar esses espaços na cerca, permitindo entrada ao local e possíveis danos maiores ou manobras dos equipamentos que fazem parte da estrutura de saída protegidos pela

cerca. Além disso, a falta de preservação da estrutura pode aparentar descaso e má conservação. Essa anomalia permaneceu constante em relação ao período anterior.

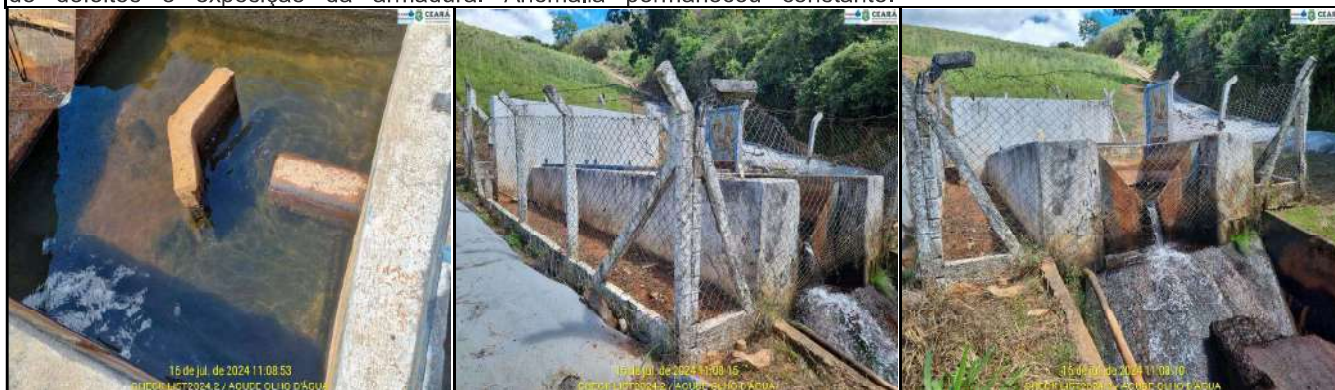
| I.1 | Medidor de Vazão da Estrutura de Saída | Situação | Magnitude | NP |
|---|--|---|---|---|
| 2 | Corrosão na placa | PC | Grande | NP0 |

- Foi identificada uma corrosão devido à oxidação da placa metálica vertedora e medidora de vazão da estrutura de saída. A falta de manutenção devido à ausência do fornecimento de tinta adequada ou até mesmo qualquer tipo de pintura afetou a proteção contra corrosão da placa metálica. Além disso, o contato constante com a água acelerou esse processo de oxidação. Nesse caso, pode ocorrer a perfuração da placa metálica devido à fragilidade causada no processo oxidativo, criando vazios (vazamentos), prejudicando a liberação de água de maneira adequada sem prejuízos a outras partes da estrutura como também dificulta o controle da vazão de saída na estrutura vertedora. Outra consequência é a ação da água na área externa da estrutura de concreto da caixa onde há o vertimento, aumentando os danos e acelerando o surgimento de defeitos e exposição da armadura. Anomalia permaneceu constante.

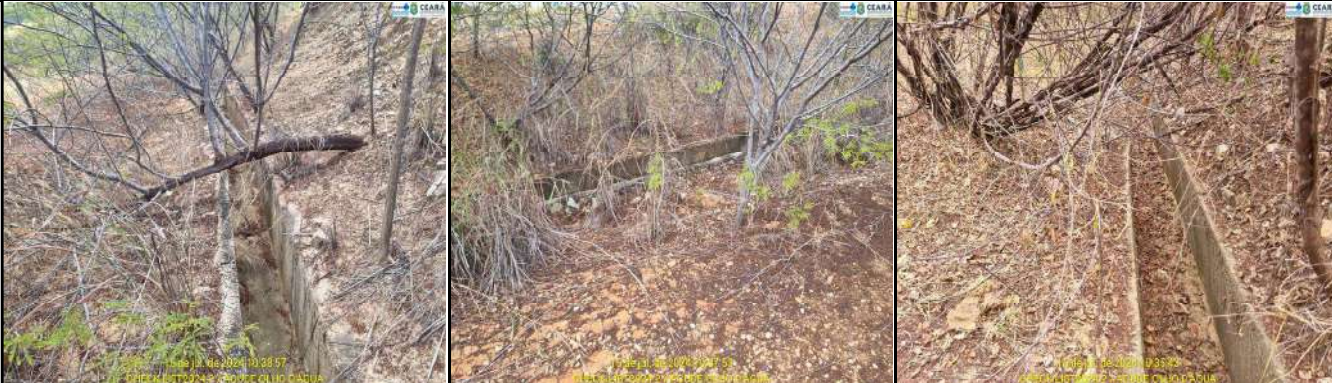
| LOCALIZAÇÃO / ANOMALIA | | | | |
|--|---|---|---|---|
| <p>- Esse item também foi discutido nos canais na anomalia de escorregamento dos taludes. Na área dos canais de aproximação e restituição do sangradouro existe acima dos muros laterais, um sistema de drenagem que foi construído já algum tempo esse sistema necessita ser reparado pois há bastante tempo está danificado e sem exercer a sua principal função que é de direcionar as águas das chuvas pelas canaletas de drenagens construídas. Essa anomalia permaneceu constante.</p> | | | | |
