# **RELATÓRIO DE INSPEÇÃO DE SEGURANÇA REGULAR**

**Barragem Rosário**

**Setembro/2024**

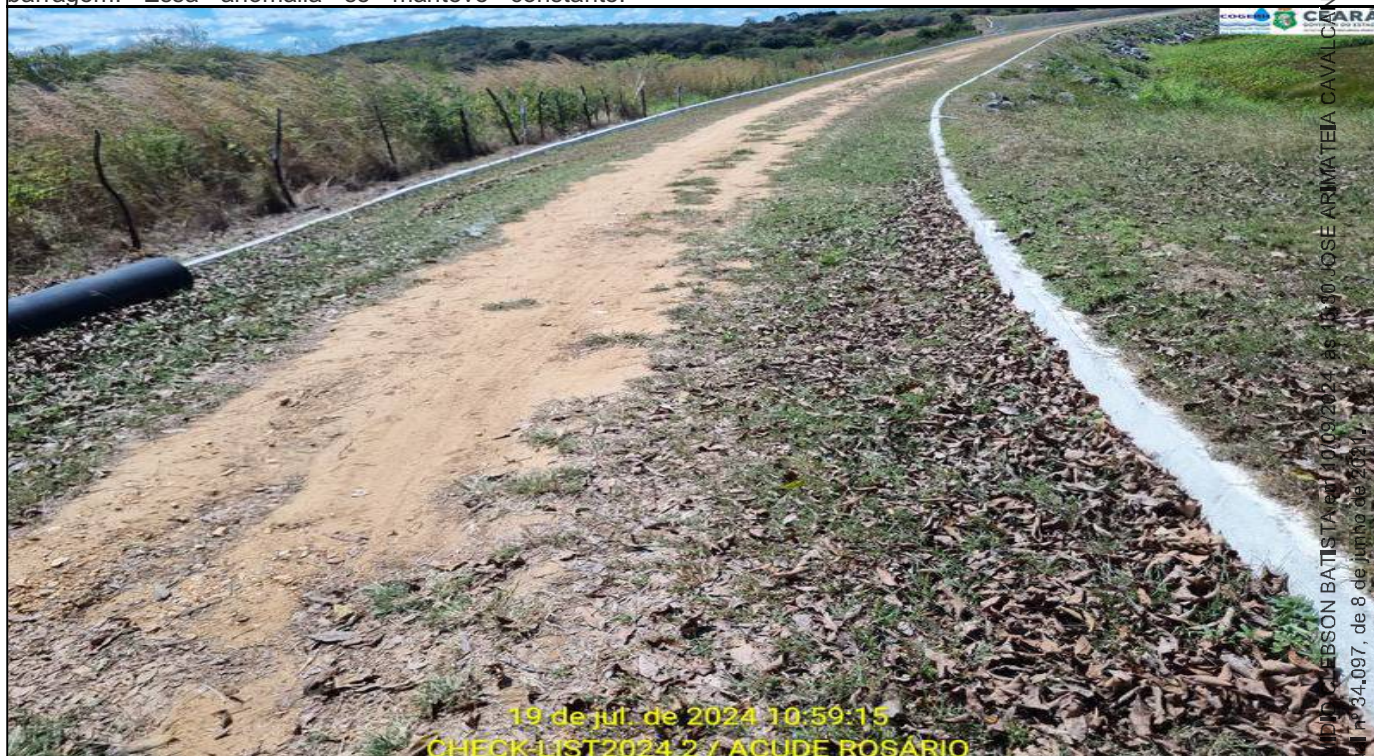
As cercas de proteção são importantes para orientação e definição dos limites institucionais no tocante a poligonal indenizada e as áreas de preservação permanente, APP. Já os mata-burros tem a função exclusiva de limitar o acesso de animais a essas áreas. Foi verificado que não há cercas em alguns locais nem mata-burros na barragem Rosário. É necessária a execução do cercamento pelo menos nas áreas mais acessíveis como as estruturas dos taludes das paredes auxiliares e sangradouro. Tais dispositivos são importantes, pois trazem segurança para o reservatório. Aparentemente existiu deficiência no projeto técnico de construção da barragem que não previu a instalação de cercas em todas as localidades e mata-burro pelo empreendedor, havendo a necessidade da contratação de empresa especializada para construção dessas estruturas. Essa falta pode trazer consequências judiciais para COGERH em caso de acidentes na área da barragem. Essa anomalia se manteve constante.

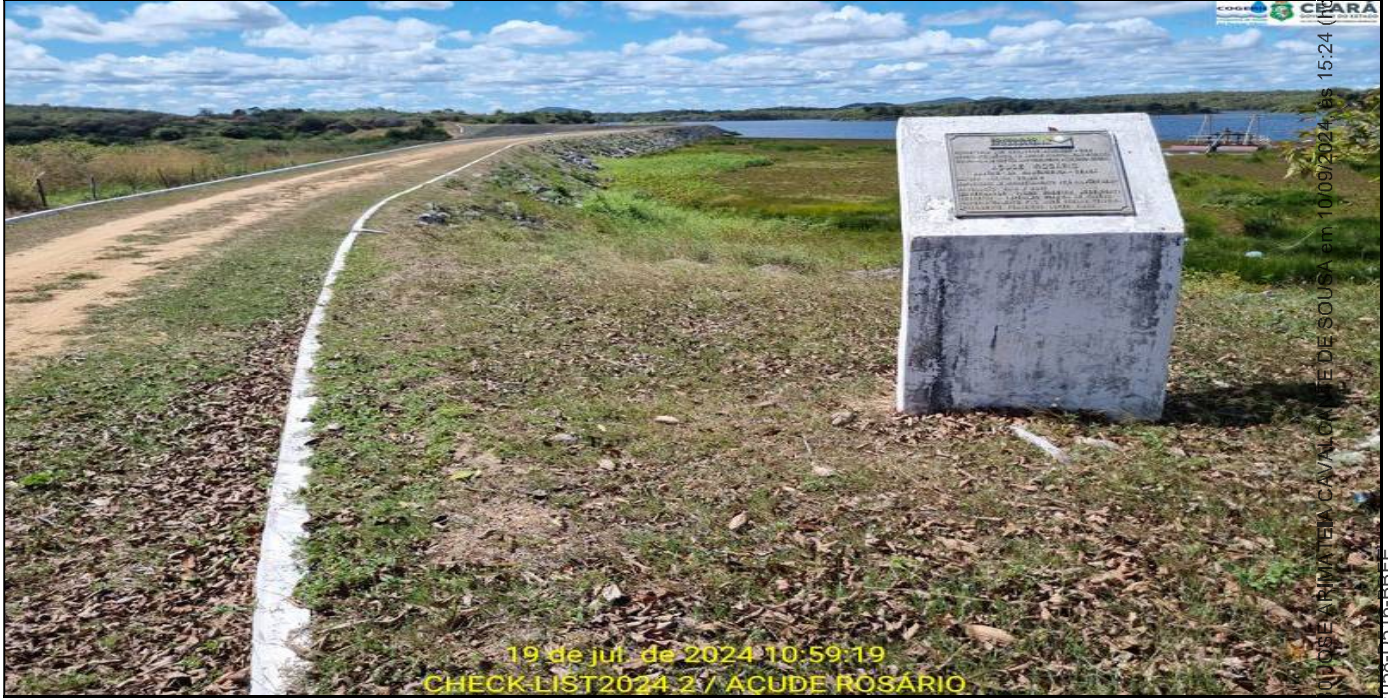
As placas de aviso são importantes para orientação da população local quanto ao acesso, uso, tráfego e perigos associados à barragem. Foi verificado que não há nenhuma placa de aviso na barragem. A única placa existente no açude é de proibição para lazer com indicação de área restrita ao abastecimento, contudo se encontra rasgada. É necessária a padronização e confecção das placas no âmbito de contrato específico para todas as barragens do Estado. As placas de orientação e aviso são importantes, pois trazem informações sobre o açude e identificação de locais perigosos e restrições sobre o uso e acessos. Essa falta pode trazer consequências judiciais para COGERH em caso de acidentes na área da barragem. Essa anomalia permaneceu constante.

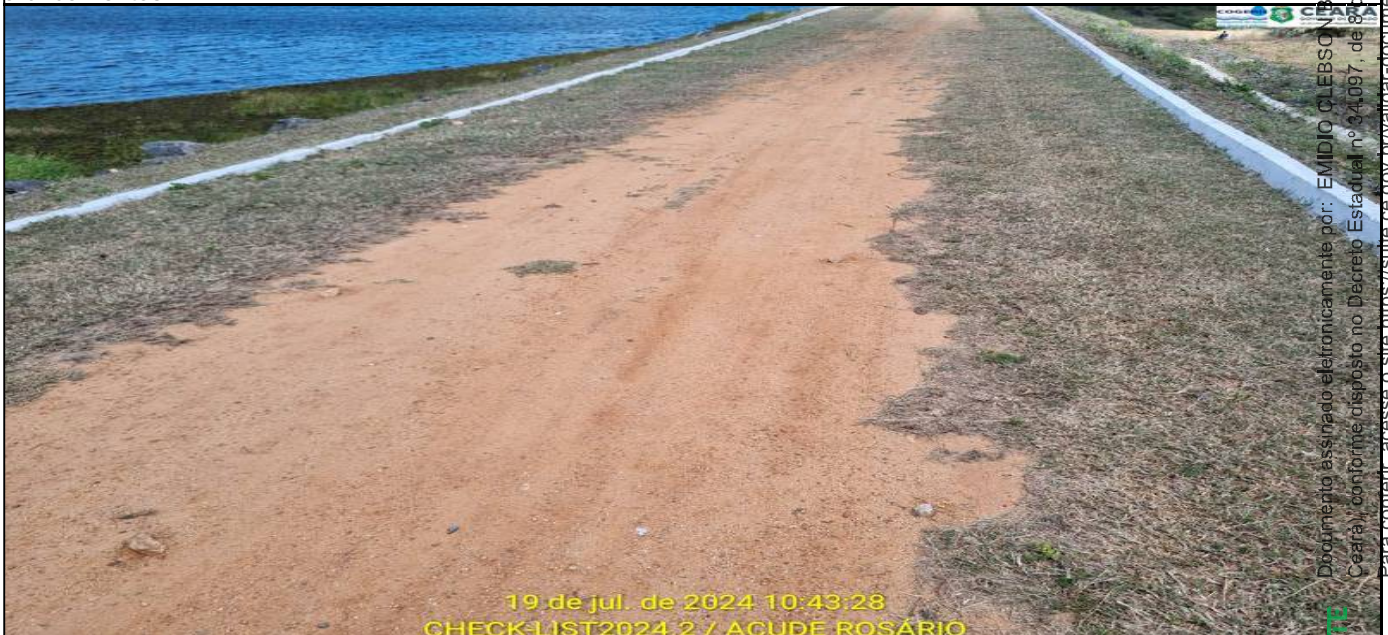
## B.1.2 - Barragem de Terra - Coroamento

Existem algumas regiões do coroamento próximos da ombreira com pequenos afundamentos difíceis de visualizar nas fotos. A causa dessas depressões pode ser relacionado ao tráfego de moto ou há alguma conformação do terreno. Esses afundamentos podem propiciar o acúmulo de água sobre o coroamento como também aumentar ao longo do tempo afetando o maciço do barramento. Essa anomalia está em fase de correção. Foi indenticada pela primeira vez, mas em outras visitas também foi percebidos afundamentos.

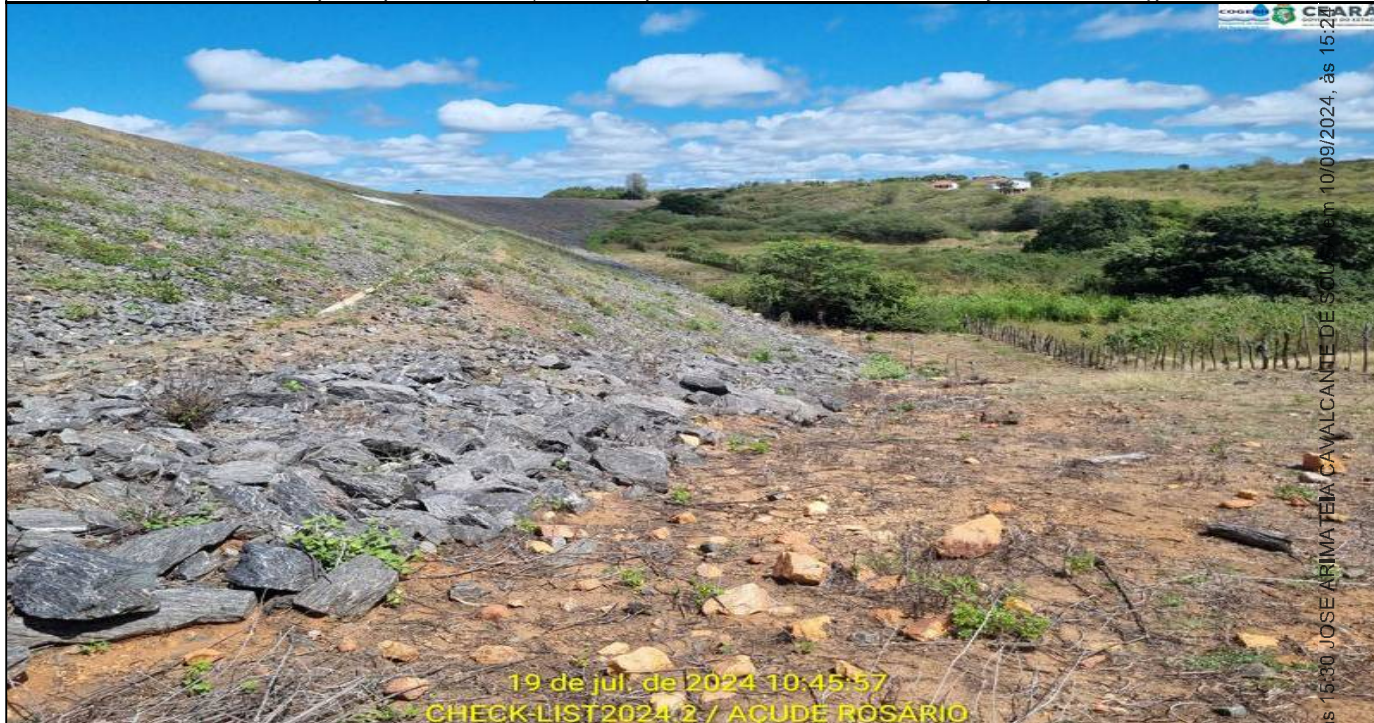
## B.1.4 - Barragem de Terra - Região à Jusante da Barragem (Faixa de 10m)

Foi visualizado um acúmulo de água na região de jusante da barragem logo no início da faixa de 10 metros com surgimento da água na parte central da base do talude de jusante. Esse acúmulo de água existe independente do período do ano (estação chuvosa ou não), indicando que há um escoamento das águas de montante do reservatório através da barragem com surgimento na região inferior do talude de jusante. Isso pode ocorrer também por falta de drenagem adequada ou direcionamento correto das águas drenadas que permeiam o maciço da barragem. Esse escoamento pode criar erosões não visíveis dentro do maciço caso não seja controlado e avaliado, podendo provocar rachaduras no maciço que podem ser visíveis até no coroamento e até rupturas de maior porte devido às alterações do solo no corpo da barragem de terra. A anomalia foi identificada pela primeira vez, ainda que exista desde a construção da barragem.

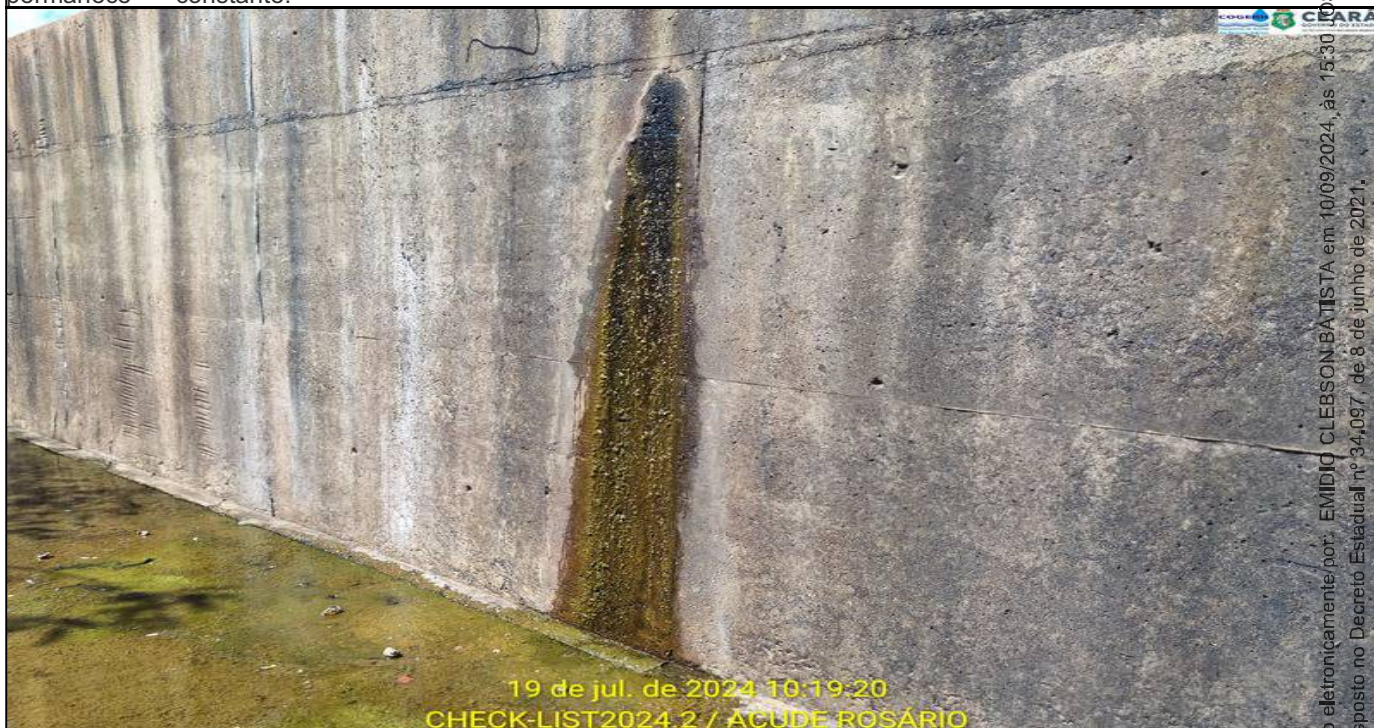
### Rachaduras ou trincas no concreto

Foram constatadas a presença de rachaduras e trincas no concreto da estrutura com percolação de água nesses locais (vazamentos). Esse tipo de anomalia está relacionado com a grande exposição as intempéries ao longo dos anos sem manutenções preventivas ou corretivas. Além disso, existe a ação da água nos períodos que a barragem está com seu volume máximo, chegando até a soleira e até mesmo vertendo. Essa anomalia pode aumentar de proporção principalmente porque o açude esteve com seu volume máximo nos últimos anos com vertimento da água através da soleira. O aumento dessas rachaduras pode reduzir a resistência do concreto, expor e oxidar a ferragem e numa situação mais crítica há possibilidade de ruptura da parede da soleira com rachaduras ou buracos em grandes dimensões. Essa anomalia permanece constante.

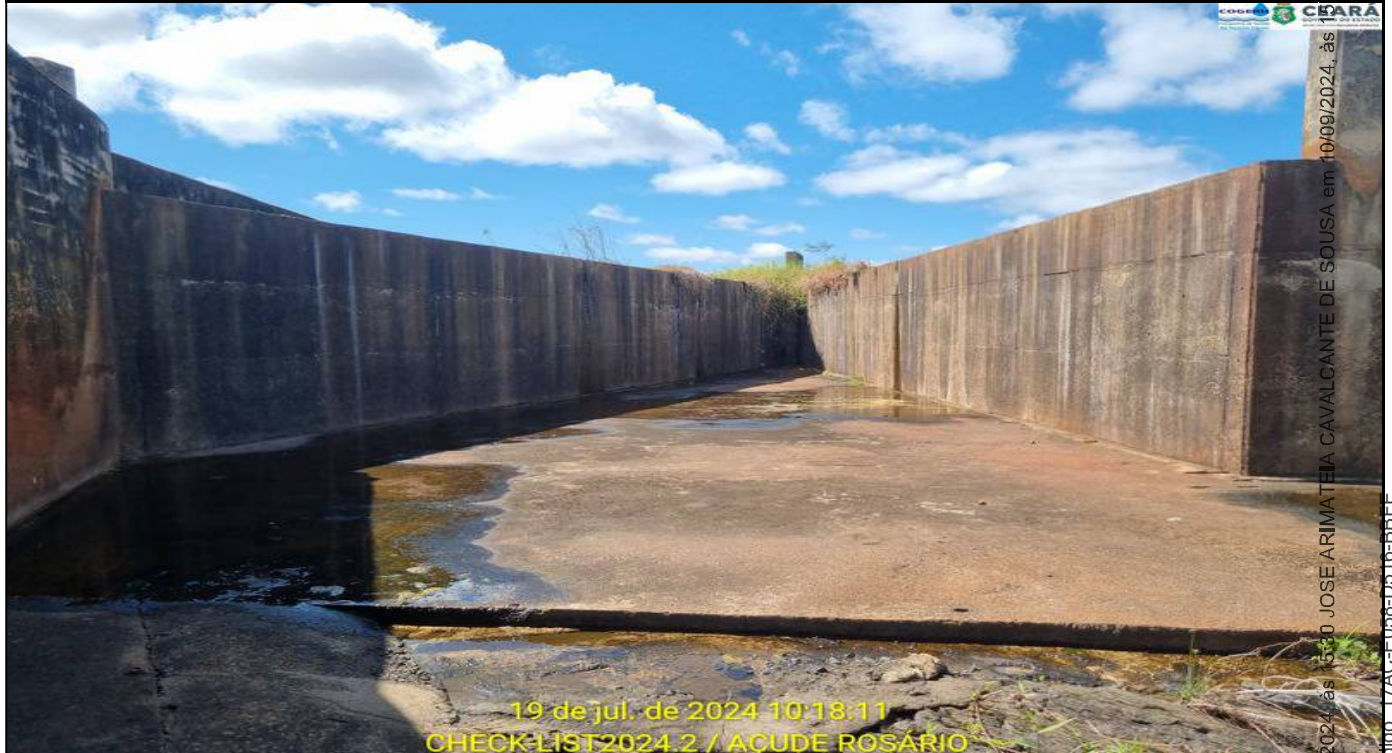
### Deterioração da superfície do concreto

O concreto apresenta sinais de lixiviação e até mesmo deslocamento em alguns locais da estrutura de fixação da soleira. Devido às intempéries (variação de temperatura, vento, chuva, entre outros), do próprio solo (condições geológicas) que envolve a soleira, escoamento ou acumulação da água nos canais de aproximação e restituição, existe a deterioração da superfície da estrutura como também possibilita a formação de mais fissuras, trincas e rachaduras. Além disso, existe a ação da água nos períodos que a barragem está com seu volume máximo, chegando até a soleira e até mesmo vertendo. Essa anomalia pode aumentar de proporção principalmente porque o açude esteve com seu volume máximo nos últimos anos com vertimento da água através da soleira. A deterioração da superfície do concreto pode facilitar a exposição da ferragem e até maiores danos através do surgimento de outras rachaduras, iniciado após o processo de desgaste da superfície. Essa anomalia permanece constante.

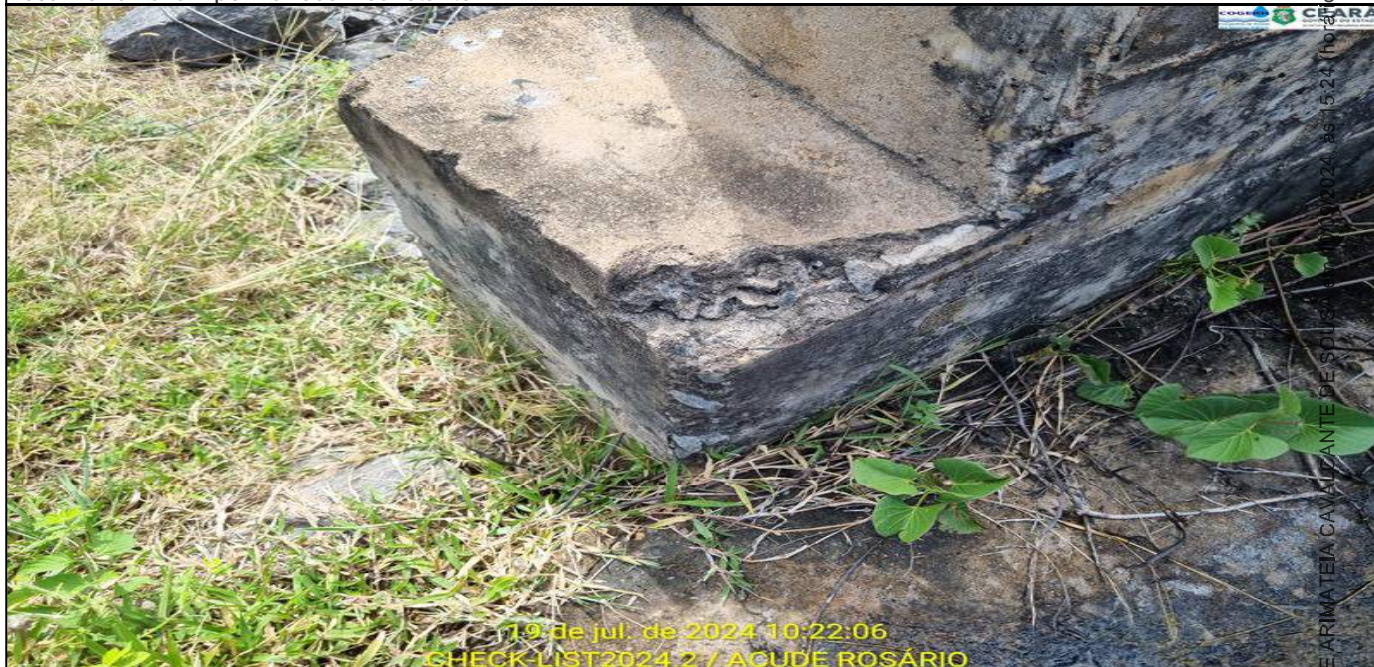
### Deterioração da superfície do concreto

O muro ala apresentou um novo sinal de deterioração no concreto de sua estrutura principalmente na parte inferior. A deterioração da estrutura ocorreu devido às intempéries. A situação atual não traz riscos à estrutura, é apenas um comprometimento estético, não afetando segurança da barragem. Contudo, transmitem as pessoas a sensação de insegurança, descaso, má conservação e redução de durabilidade da estrutura. Em casos mais críticos de deterioração, possibilita a formação de fissuras, trincas e rachaduras, podendo expor a ferragem, permitindo o surgimento de erosões na fundação e nos contatos da estrutura. Essa anomalia permanece constante.

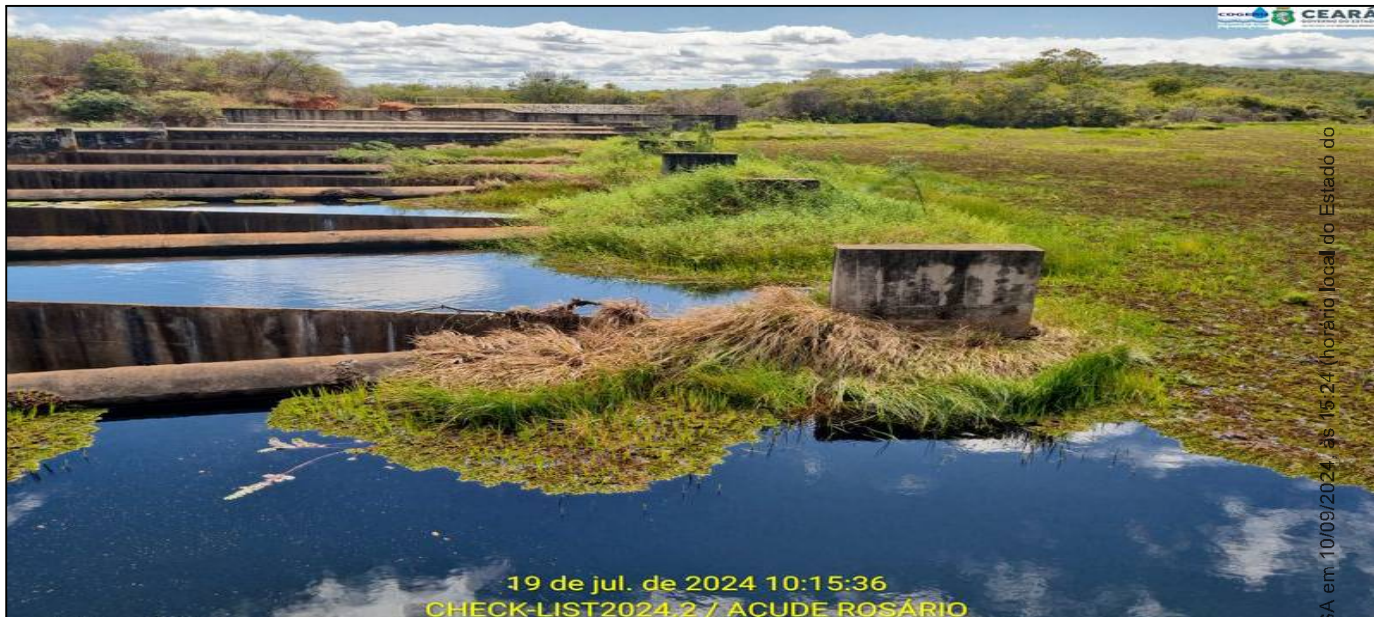
## D.1 - Reservatório

Foi constatada a presença de vegetação aquática excessiva na bacia hidráulica próxima ao talude do sangradouro na barragem principal, que também pode ser indicado como indicio de má qualidade de água. O excesso de vegetação aquática pode ser ocasionado devido ao lançamento de compostos de nitrogênio e fósforo que são presentes na matéria orgânica de efluentes. A consequência da supernutrição das águas é o aumento da biomassa, redução da aeração (aumento do consumo de oxigênio), possíveis mortes de organismos sensíveis a baixa taxa de oxigênio dissolvido, aumento da matéria orgânica disponível, possibilitando cada vez mais o crescimento e proliferação da vegetação aquática por todo o reservatório. Essa situação compromete (degradando) a qualidade de água do reservatório, impedindo usos como abastecimento humano em casos mais críticos. Essa anomalia foi identificada pela primeira vez.

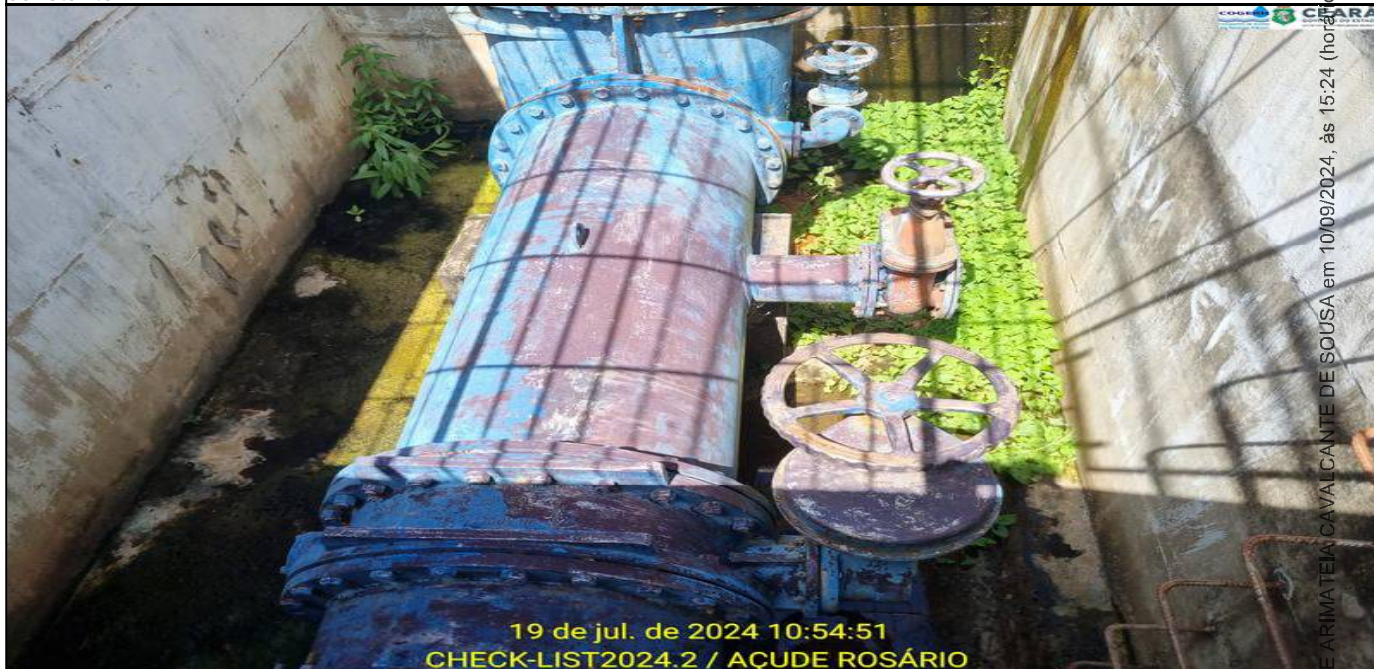
Há surgências de água no concreto da parte interna da caixa de válvulas. Possivelmente a água tem origem do solo no entorno da estrutura já que o concreto está em contato direto. Essas águas podem ser provenientes de percolação da barragem, como também de chuvas que ocorreram durante o mês da visita. A estrutura de saída principalmente o local de surgência pode ter aumento no acúmulo de água dentro da caixa de válvulas como também o aparecimento de rachaduras que comprometem o concreto, podendo romper. Além disso, pode facilitar a oxidação dos dispositivos de controle. Essa anomalia permaneceu constante.

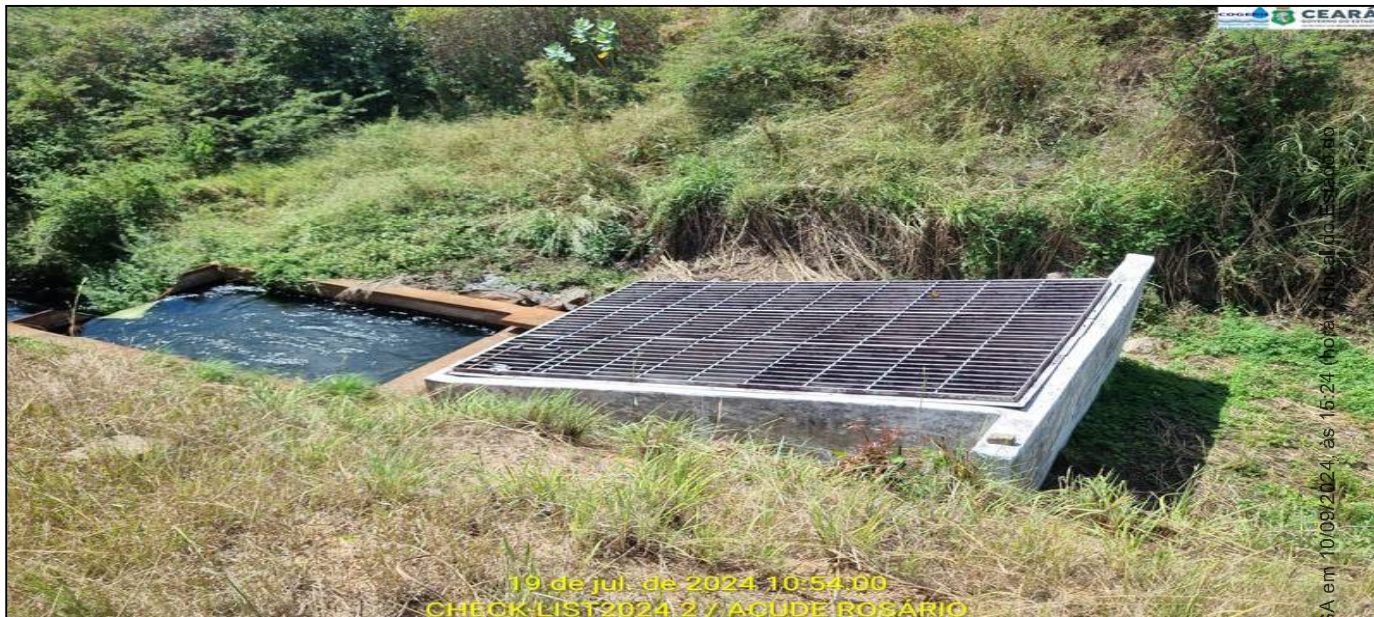
## H.1 - Estrutura de Saída

A estrutura de saída da barragem não possui manutenção adequada nos equipamentos e hidromecânicos como também nas partes que compõem seu local com as cercas, portão e as caixas das válvulas e dispositivos de controle. Não há fornecimento contínuo ou há falta do material necessário para manutenção, como tintas, britas e algumas vezes cimento. Também não há um plano de visitas para inspeção de técnicos especialistas nas estruturas hidromecânicas e elétricas da barragem. Existem apenas manutenções corretivas quando são possíveis de ser identificadas, que são nos casos de utilização dos equipamentos e da estrutura em si. A deficiência das manutenções acarreta em possíveis falhas no uso devido ao tempo sem manobras, por exemplo, oxidação, vazamentos, surgimento de ruídos constantes até um processo de corrosão acelerado dos equipamentos hidromecânicos, além da estrutura. Essa anomalia permaneceu constante.

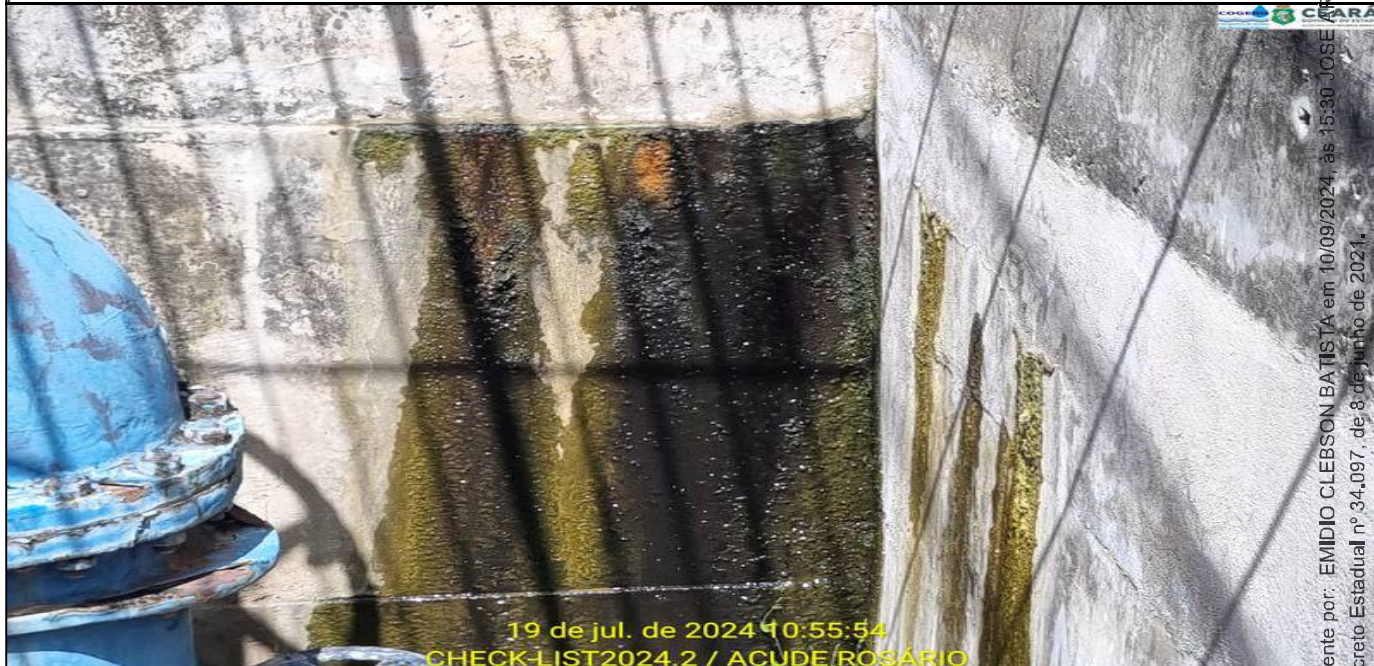
## H.1 - Estrutura de Saída

Foi identificado que após a correção do dreno na caixa de válvulas ainda permaneceu úmido e com acúmulo de água no piso da caixa de válvulas. Possivelmente, o projeto da estrutura de saída não previu a construção e/ou concepção de um sistema de drenagem para a caixa de válvulas que fica exposta a intempéries. Foi realizada uma correção inicial do piso e implantação de um dreno, contudo a anomalia ainda permaneceu. A deficiência da drenagem causa acúmulo de água na caixa, possibilitando aceleração da oxidação dificuldades de operação e de manutenção dos equipamentos hidromecânicos. Essa anomalia permaneceu constante.

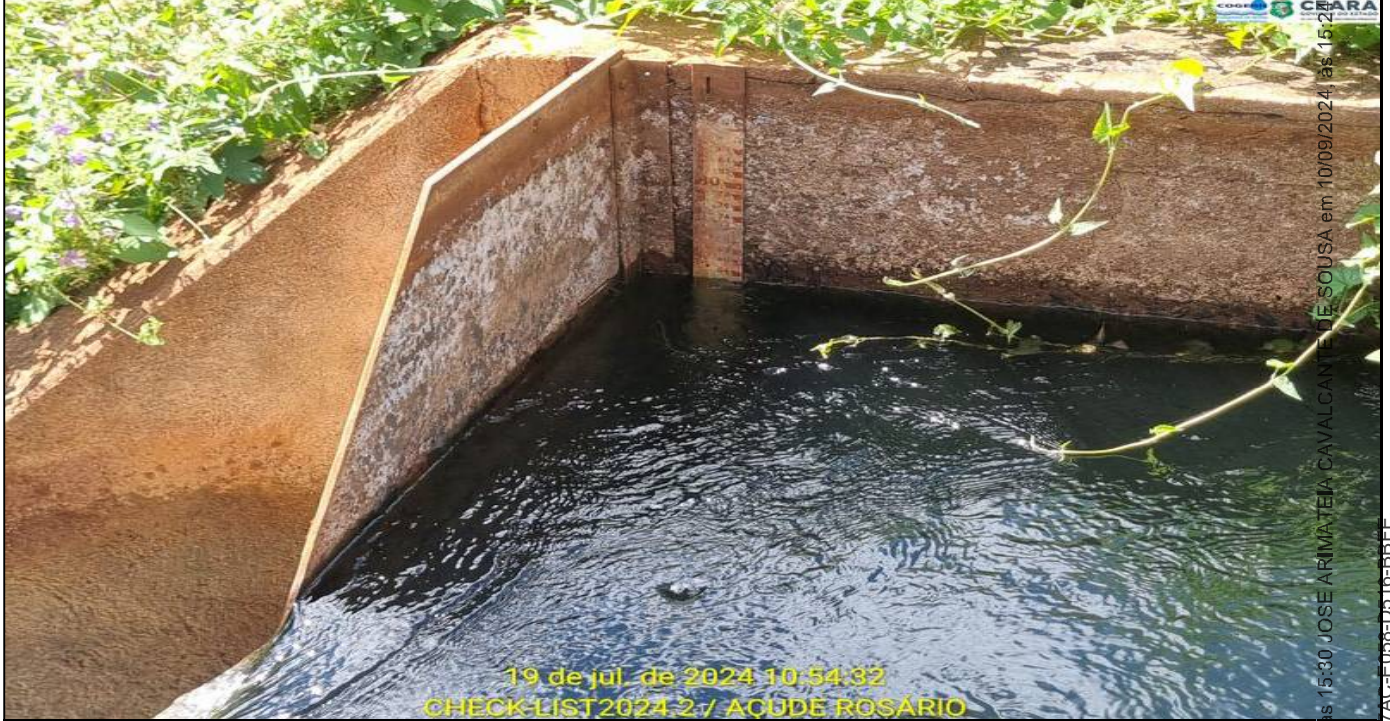
### Corrosão na placa

Foi identificada uma corrosão devido à oxidação da placa metálica vertedora e medidora de vazão da estrutura de saída. A falta de manutenção devido à ausência do fornecimento de tinta adequada ou até mesmo qualquer tipo de pintura afetou a proteção contra corrosão da placa metálica. Além disso, o contato constante com a água acelerou esse processo de oxidação. Nesse caso, pode ocorrer a perfuração da placa metálica devido à fragilidade causada no processo oxidativo, criando vazios (vazamentos), prejudicando a liberação de água de maneira adequada sem prejuízos a outras partes da estrutura como também dificulta o controle da vazão de saída na estrutura vertedora. Outra consequência é a ação da água na área externa da estrutura de concreto da caixa onde há o vertimento, aumentando os danos e acelerando o surgimento de defeitos e exposição da armadura. A anomalia permaneceu constante.

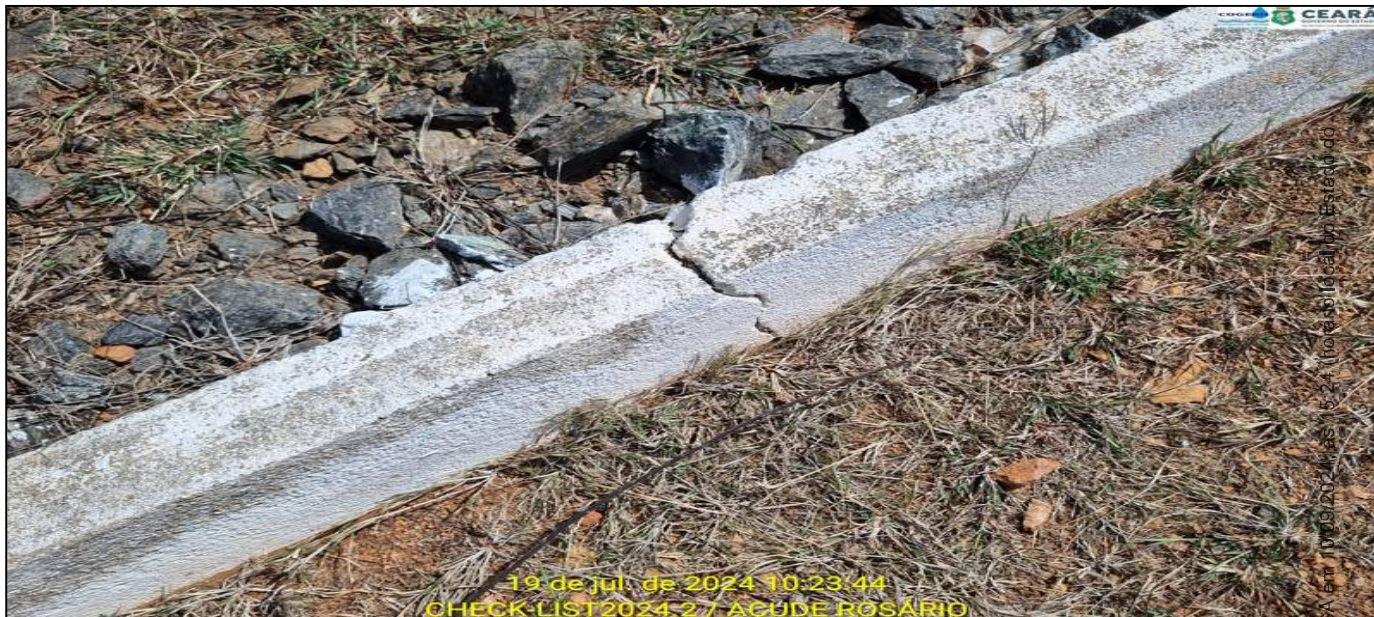
## L.2 - Barragem de Terra Auxiliar - Coroamento

Foi constatada a presença de rachaduras no meio-fio do coroamento conjugado com o dreno e obstruído por vegetação. Possivelmente, as rachaduras ocorreram devido à retração do concreto após sua construção ou até mesmo pela movimentação de animais nas proximidades do meio-fio ou através dele. Essa anomalia não traz consequências para a segurança da barragem, mas pode indicar descaso e má conservação. A obstrução influencia no escoamento das águas pluviais, podendo ocorrer processos erosivos. Essa anomalia se manteve constante em relação ao período anterior.

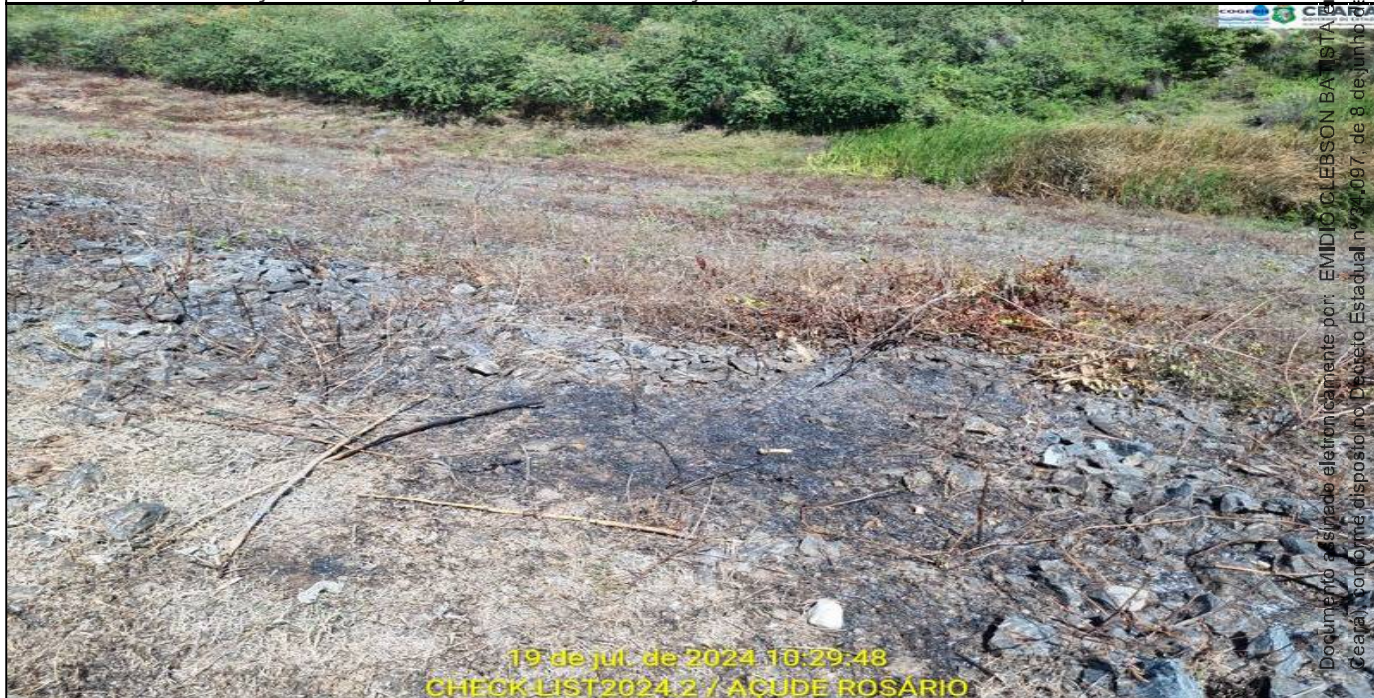
#### Fuga d'água

Essa fuga d'água nunca foi visualizada devido à grande quantidade de vegetação que impede o acesso. A região da faixa de 10 metros onde ocorre essa percolação não é de fácil acesso devido ao solo úmido que não é firme. O AGIR não conseguiu realizar a remoção de vegetação na porção central da faixa de 10 metros e encontro com o talude de jusante. É necessário um serviço com maquinário para remoção dessa vegetação, escavação de canal para escoamento dessa água que fica acumulada na base do talude e acesso a área da faixa de 10 metros. Também é ideal o monitoramento da fuga d'água com construção de um medidor de vazão. A fuga d'água pode causar um processo de erosão no barramento e existir carreamento do material do maciço sem a inspeção devido à situação do local. A anomalia permaneceu constante.

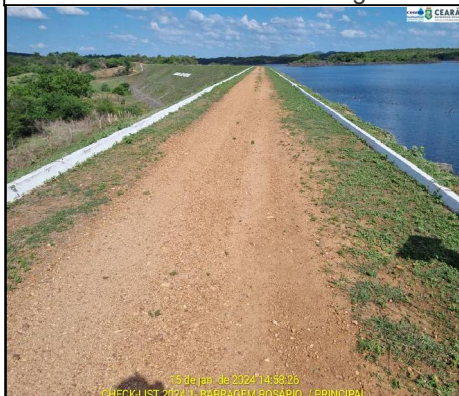
- As cercas de proteção são importantes para orientação e definição dos limites institucionais no tocante a poligonal indenizada e as áreas de preservação permanente, APP. Já os mata-burros tem a função exclusiva de limitar o acesso de animais a essas áreas. Foi verificado que não há cercas em alguns locais nem mataburros na barragem Rosário. É necessária a execução do cercamento pelo menos nas áreas mais acessíveis como as estruturas dos taludes das paredes auxiliares e sangradouro. Tais dispositivos são importantes, pois trazem segurança para o reservatório. Aparentemente existiu deficiência no projeto técnico de construção da barragem que não previu a instalação de cercas em todas as localidades e mataburro pelo empreendedor, havendo a necessidade da contratação de empresa especializada para construção dessas estruturas. Essa falta pode trazer consequências judiciais para COGERH em caso de acidentes na área da barragem. Essa anomalia se manteve constante.

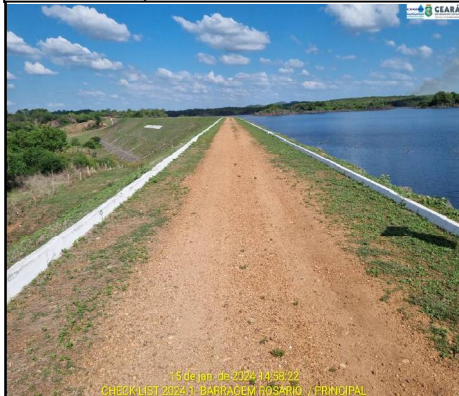
específico para todas as barragens do Estado. As placas de orientação e aviso são importantes, pois trazem informações sobre o açude e identificação de locais perigosos e restrições sobre o uso e acessos. Essa falta pode trazer consequências judiciais para COGERH em caso de acidentes na área da barragem. Essa anomalia permaneceu constante.

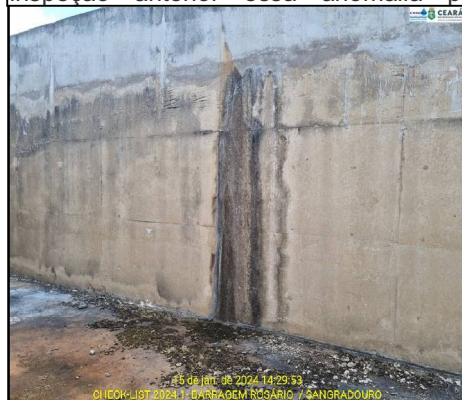
- Foram constatadas a presença de rachaduras e trincas no concreto da estrutura com percolação de água nesses locais (vazamentos). Esse tipo de anomalia está relacionada com a grande exposição as intempéries ao longo dos anos sem manutenções preventivas ou corretivas. Além disso, existe a ação da água nos períodos que a barragem está com seu volume máximo, chegando até a soleira e até mesmo vertendo. Essa anomalia pode aumentar de proporção principalmente porque o açude esteve com seu volume máximo nos últimos anos com vertimento da água através da soleira. O aumento dessas rachaduras pode reduzir a resistência do concreto, expor e oxidar a ferragem e numa situação mais crítica há possibilidade de ruptura da parede da soleira com rachaduras ou buracos em grandes dimensões. Em comparação a inspeção anterior essa anomalia permaneceu constante.

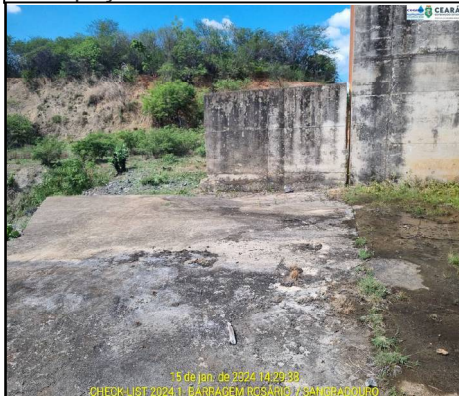
- O muro ala apresenta sinais de deterioração no concreto de sua estrutura principalmente na parte inferior. A deterioração da estrutura ocorreu devido às intempéries. A situação atual não traz riscos a estrutura, é apenas um comprometimento estético, não afetando segurança da barragem. Contudo, transmitem as pessoas a sensação de insegurança, descaso, má conservação e redução de durabilidade da estrutura. Em casos mais críticos de deterioração, possibilita a formação de fissuras, trincas e rachaduras, podendo expor a ferragem, permitindo o surgimento de erosões na fundação e nos contatos da estrutura. Em comparação a inspeção anterior essa anomalia permaneceu constante.

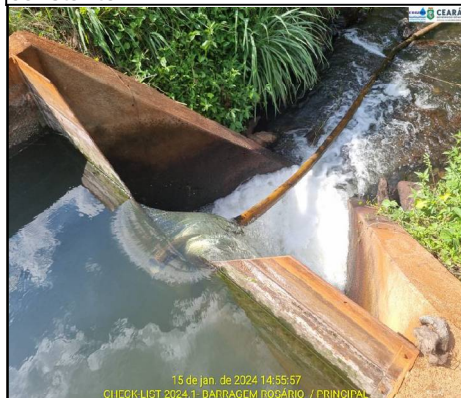
- Foi identificada uma corrosão devido à oxidação da placa metálica vertedora e medidora de vazão da estrutura de saída. A falta de manutenção devido à ausência do fornecimento de tinta adequada ou até mesmo qualquer tipo de pintura afetou a proteção contra corrosão da placa metálica. Além disso, o contato constante com a água acelerou esse processo de oxidação. Nesse caso, pode ocorrer a perfuração da placa metálica devido à fragilidade causada no processo oxidativo, criando vazios (vazamentos), prejudicando a liberação de água de maneira adequada sem prejuízos a outras partes da estrutura como também dificulta o controle da vazão de saída na estrutura vertedora. Outra consequência é a ação da água na área externa da estrutura de concreto da caixa onde há o vertimento, aumentando os danos e acelerando o surgimento de defeitos e exposição da armadura. Em comparação a inspeção anterior essa anomalia permaneceu constante.

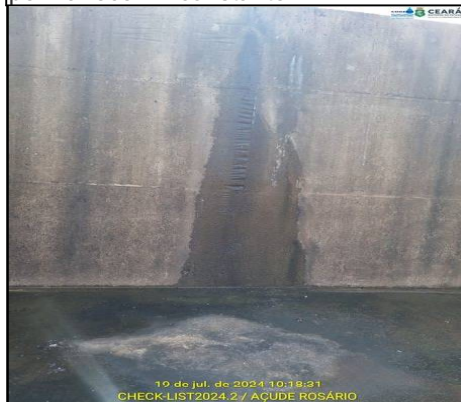
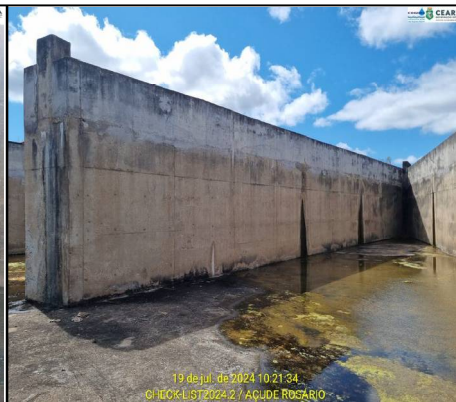
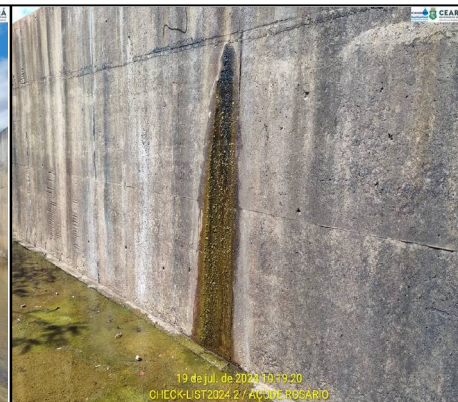
- Foram constatadas a presença de rachaduras e trincas no concreto da estrutura com percolação de água nesses locais (vazamentos). Esse tipo de anomalia está relacionado com a grande exposição as intempéries ao longo dos anos sem manutenções preventivas ou corretivas. Além disso, existe a ação da água nos períodos que a barragem está com seu volume máximo, chegando até a soleira e até mesmo vertendo. Essa anomalia pode aumentar de proporção principalmente porque o açude esteve com seu volume máximo nos últimos anos com vertimento da água através da soleira. O aumento dessas rachaduras pode reduzir a resistência do concreto, expor e oxidar a ferragem e numa situação mais crítica há possibilidade de ruptura da parede da soleira com rachaduras ou buracos em grandes dimensões. Essa anomalia permanece constante.

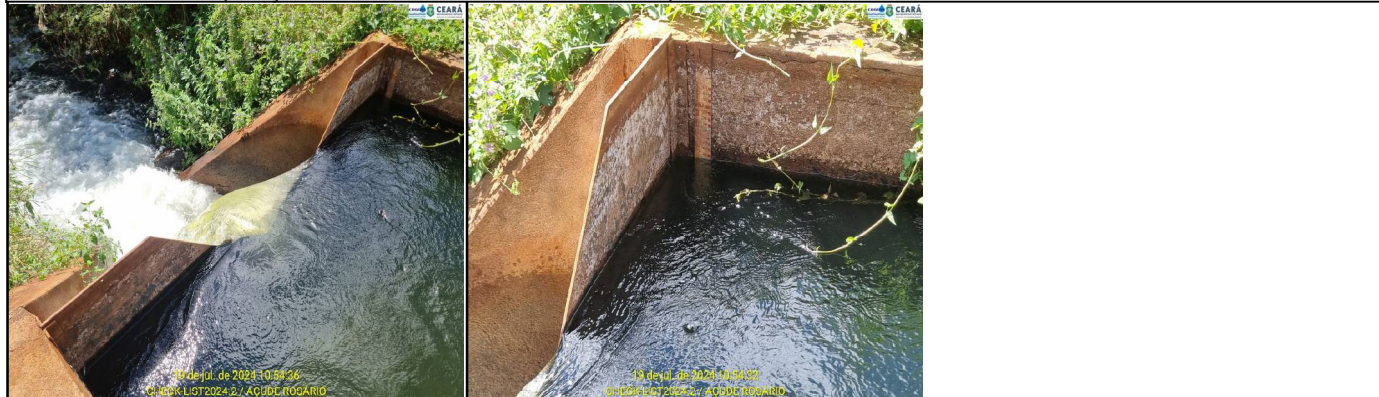
- Foi identificada uma corrosão devido à oxidação da placa metálica vertedora e medidora de vazão da estrutura de saída. A falta de manutenção devido à ausência do fornecimento de tinta adequada ou até mesmo qualquer tipo de pintura afetou a proteção contra corrosão da placa metálica. Além disso, o contato constante com a água acelerou esse processo de oxidação. Nesse caso, pode ocorrer a perfuração da placa metálica devido à fragilidade causada no processo oxidativo, criando vazios (vazamentos), prejudicando a liberação de água de maneira adequada sem prejuízos a outras partes da estrutura como também dificulta o controle da vazão de saída na estrutura vertedora. Outra consequência é a ação da água na área externa da estrutura de concreto da caixa onde há o vertimento, aumentando os danos e acelerando o surgimento de defeitos e exposição da armadura. A anomalia permaneceu constante.
