# **RELATÓRIO DE INSPEÇÃO DE SEGURANÇA REGULAR**

**Barragem Rosário**

**Setembro/2024**

O presente relatório é resultado da ISR realizada na Barragem **Rosário** no dia **19 de Julho de 2024**. Serão apresentadas as anomalias identificadas na inspeção, além da avaliação acerca da condição de segurança da barragem, com base no histórico de inspeções e na disponibilidade de dados técnicos de projetos e de instrumentação.

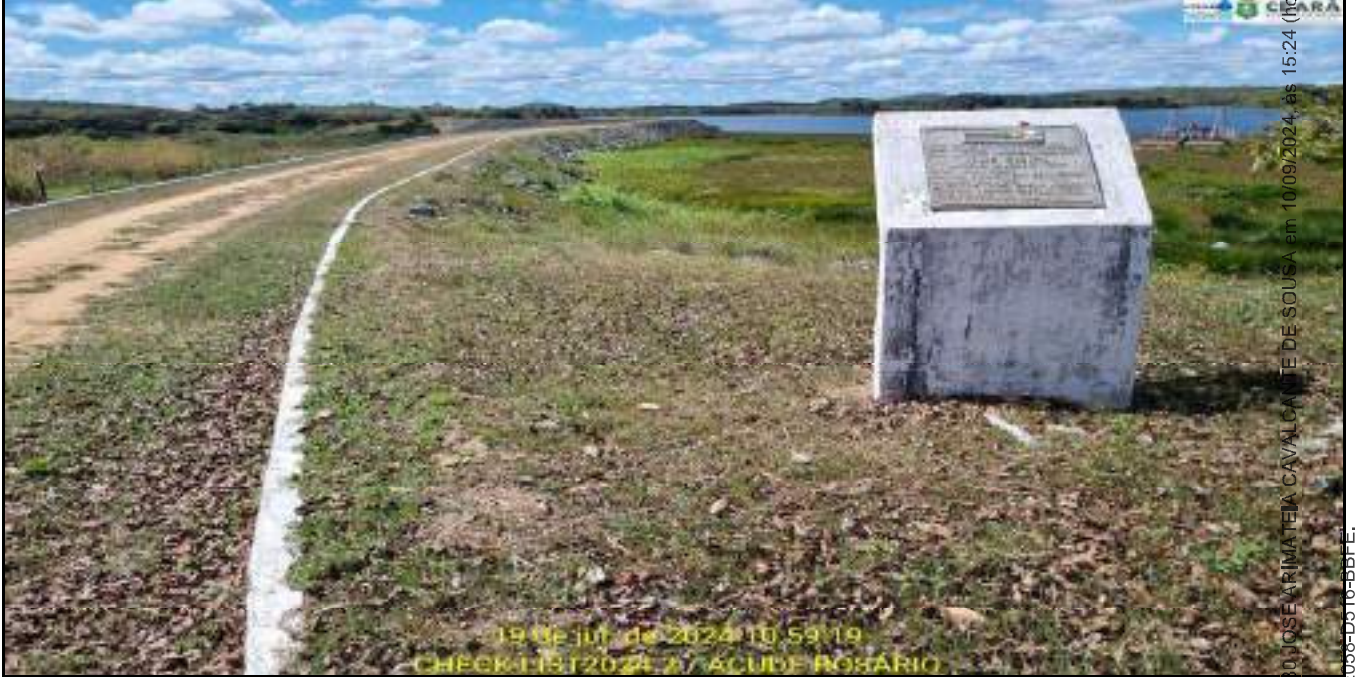
As placas de aviso são importantes para orientação da população local quanto ao acesso, uso, tráfego e perigos associados à barragem. Foi verificado que não há nenhuma placa de aviso na barragem. A única placa existente no açude é de proibição para lazer com indicação de área restrita ao abastecimento, contudo se encontra rasgada. É necessária a padronização e confecção das placas no âmbito de contrato específico para todas as barragens do Estado. As placas de orientação e aviso são importantes, pois trazem informações sobre o açude e identificação de locais perigosos e restrições sobre o uso e acessos. Essa falta pode trazer consequências judiciais para COGERH em caso de acidentes na área da barragem. Essa anomalia permaneceu constante.

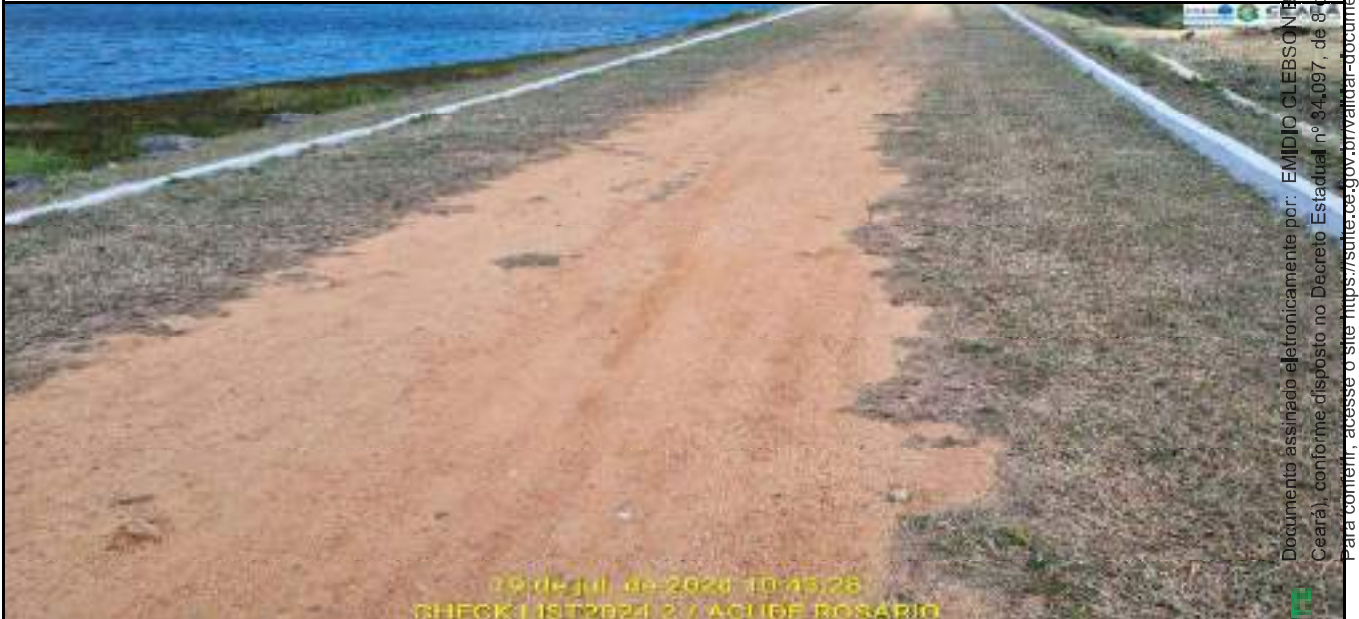
## B.1.2 - Barragem de Terra - Coroamento

Existem algumas regiões do coroamento próximos da ombreira com pequenos afundamentos difíceis de visualizar nas fotos. A causa dessas depressões pode ser relacionado ao tráfego de moto ou há alguma conformação do terreno. Esses afundamentos podem propiciar o acúmulo de água sobre o coroamento, o que também aumenta ao longo do tempo afetando o maciço do barramento. Essa anomalia está em fase de correção. Foi indentificada pela primeira vez, mas em outras visitas também foi percebidos afundamentos.

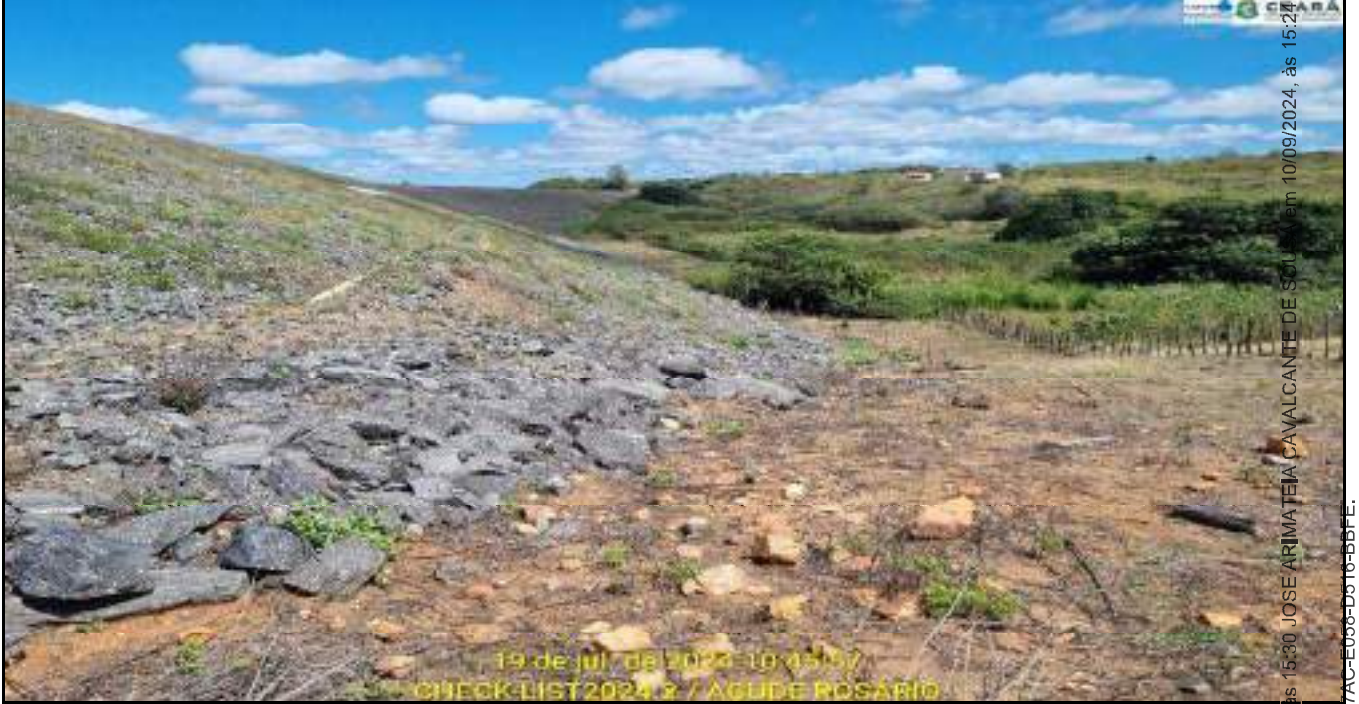
## B.1.4 - Barragem de Terra - Região à Jusante da Barragem (Faixa de 10m)

Foi visualizado um acúmulo de água na região de jusante da barragem logo no início da faixa de 10 metros com surgimento da água na parte central da base do talude de jusante. Esse acúmulo de água existe independente do período do ano (estação chuvosa ou não), indicando que há um escoamento das águas de montante do reservatório através da barragem com surgimento na região inferior do talude de jusante. Isso pode ocorrer também por falta de drenagem adequada ou direcionamento correto das águas drenadas que permeiam o maciço da barragem. Esse escoamento pode criar erosões não visíveis dentro do maciço caso não seja controlado e avaliado, podendo provocar rachaduras no maciço que podem ser visíveis até no coroamento e até rupturas de maior porte devido às alterações do solo no corpo da barragem de terra. A anomalia foi identificada pela primeira vez, ainda que exista desde a construção da barragem.

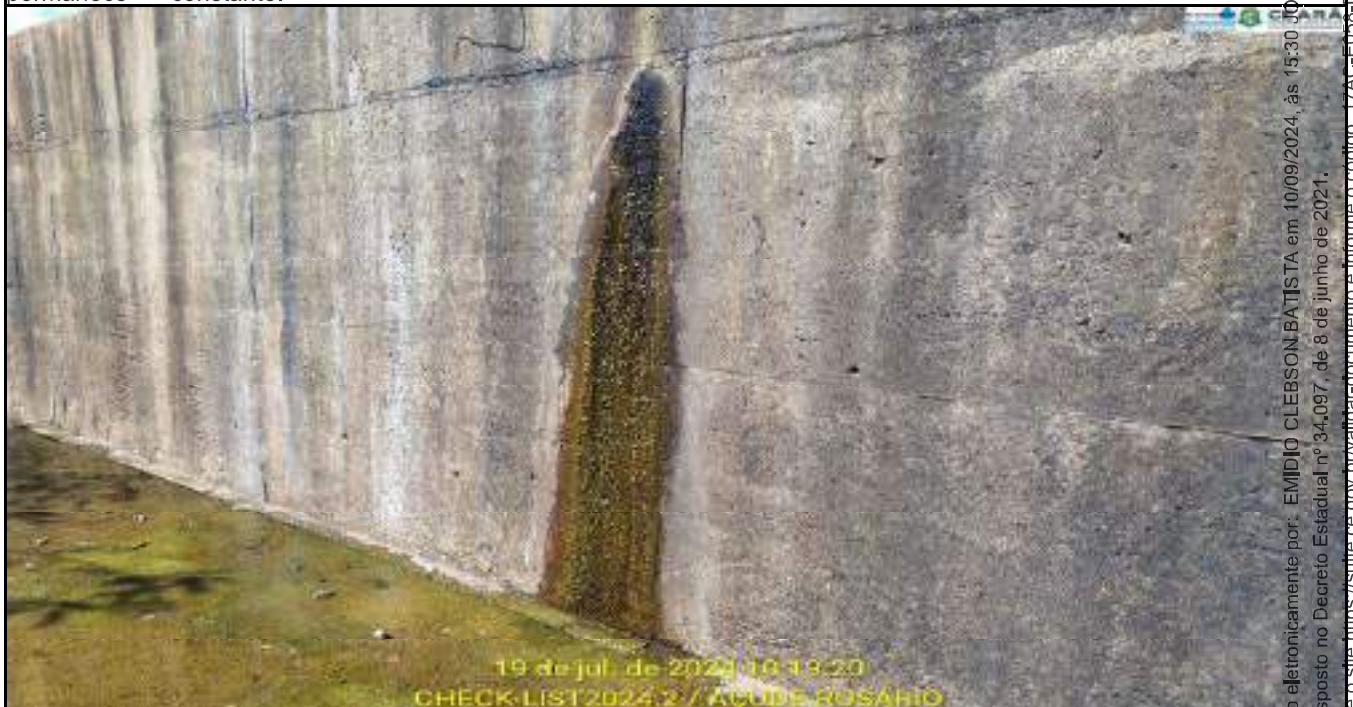
Foram constatadas a presença de rachaduras e trincas no concreto da estrutura com percolação de água nesses locais (vazamentos). Esse tipo de anomalia está relacionado com a grande exposição as intempéries ao longo dos anos sem manutenções preventivas ou corretivas. Além disso, existe a ação da água nos períodos que a barragem está com seu volume máximo, chegando até a soleira e até mesmo vertendo. Essa anomalia pode aumentar de proporção principalmente porque o açude esteve com seu volume máximo nos últimos anos com vertimento da água através da soleira. O aumento dessas rachaduras pode reduzir a resistência do concreto, expor e oxidar a ferragem e numa situação mais crítica há possibilidade de ruptura da parede da soleira com rachaduras ou buracos em grandes dimensões. Essa anomalia permanece constante.

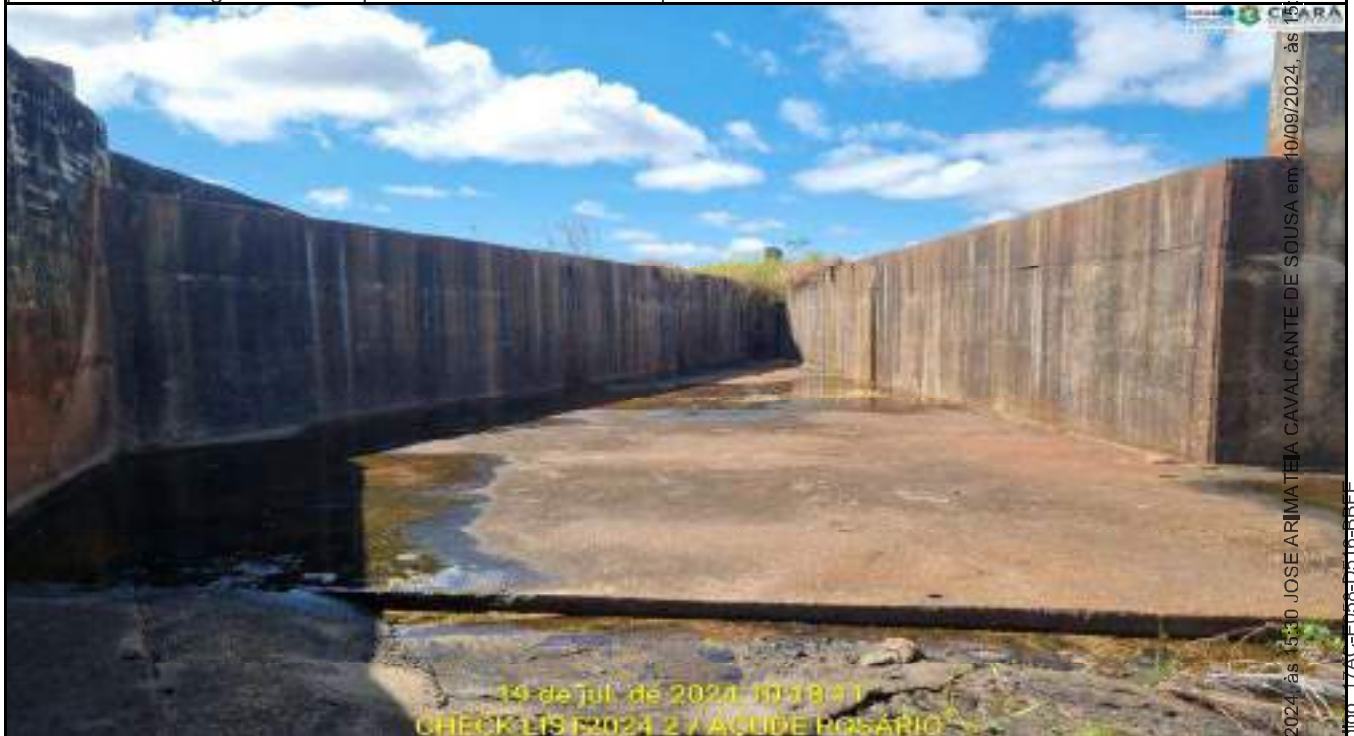
O concreto apresenta sinais de lixiviação e até mesmo deslocamento em alguns locais da estrutura de fixação da soleira. Devido às intempéries (variação de temperatura, vento, chuva, entre outros), do próprio solo (condições geológicas) que envolve a soleira, escoamento ou acumulação da água nos canais de aproximação e restituição, existe a deterioração da superfície da estrutura como também possibilita a formação de mais fissuras, trincas e rachaduras. Além disso, existe a ação da água nos períodos que a barragem está com seu volume máximo, chegando até a soleira e até mesmo vertendo. Essa anomalia pode aumentar de proporção principalmente porque o açude esteve com seu volume máximo nos últimos anos com vertimento da água através da soleira. A deterioração da superfície do concreto pode facilitar a exposição da ferragem e até maiores danos através do surgimento de outras rachaduras, iniciado após o processo de desgaste da superfície. Essa anomalia permanece constante.

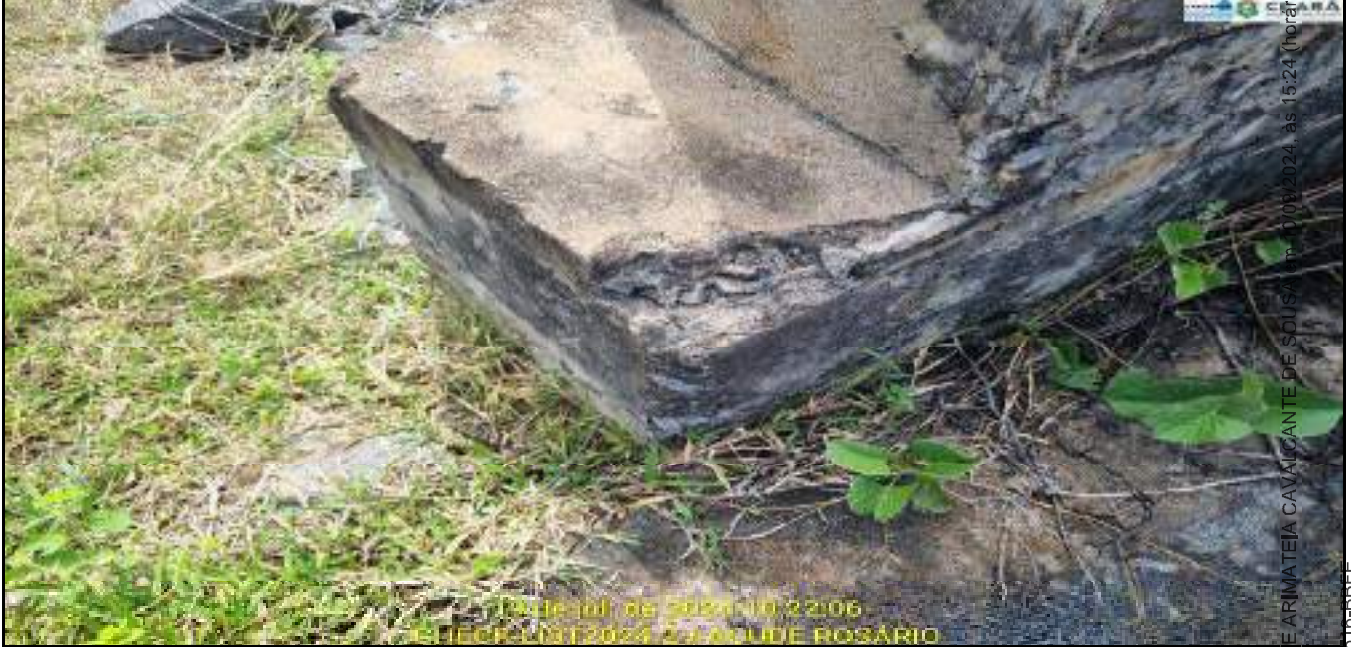
O muro ala apresentou um novo sinal de deterioração no concreto de sua estrutura principalmente na parte inferior. A deterioração da estrutura ocorreu devido às intempéries. A situação atual não traz riscos à estrutura, é apenas um comprometimento estético, não afetando segurança da barragem. Contudo, transmitem as pessoas a sensação de insegurança, descaso, má conservação e redução de durabilidade da estrutura. Em casos mais críticos de deterioração, possibilita a formação de fissuras, trincas e rachaduras, podendo expor a ferragem, permitindo o surgimento de erosões na fundação e nos contatos da estrutura. Essa anomalia permanece constante.

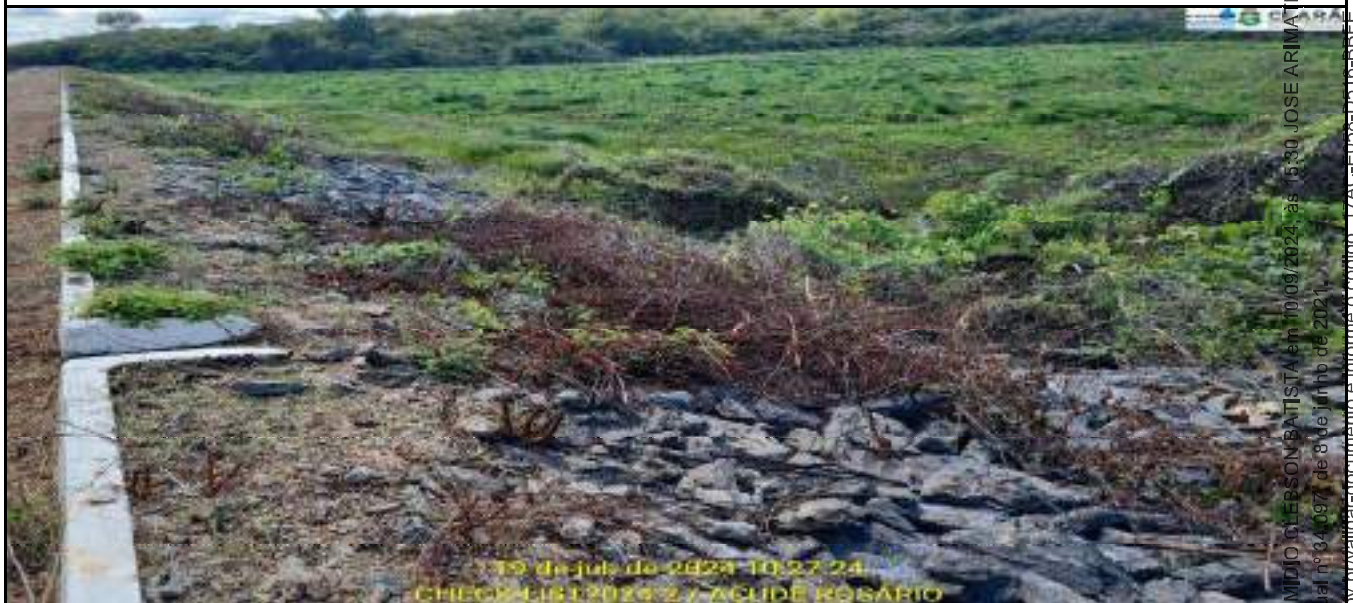
Foi identificada a existência de vegetação aquática em excesso. Da mesma forma que no item 4, as possíveis causas e consequências já foram descritas. Entende-se que o indicio de má qualidade está diretamente relacionado com o excesso dessa vegetação aquática que aparece em alguns períodos do ano no reservatório. Essa anomalia foi identificada pela primeira vez.

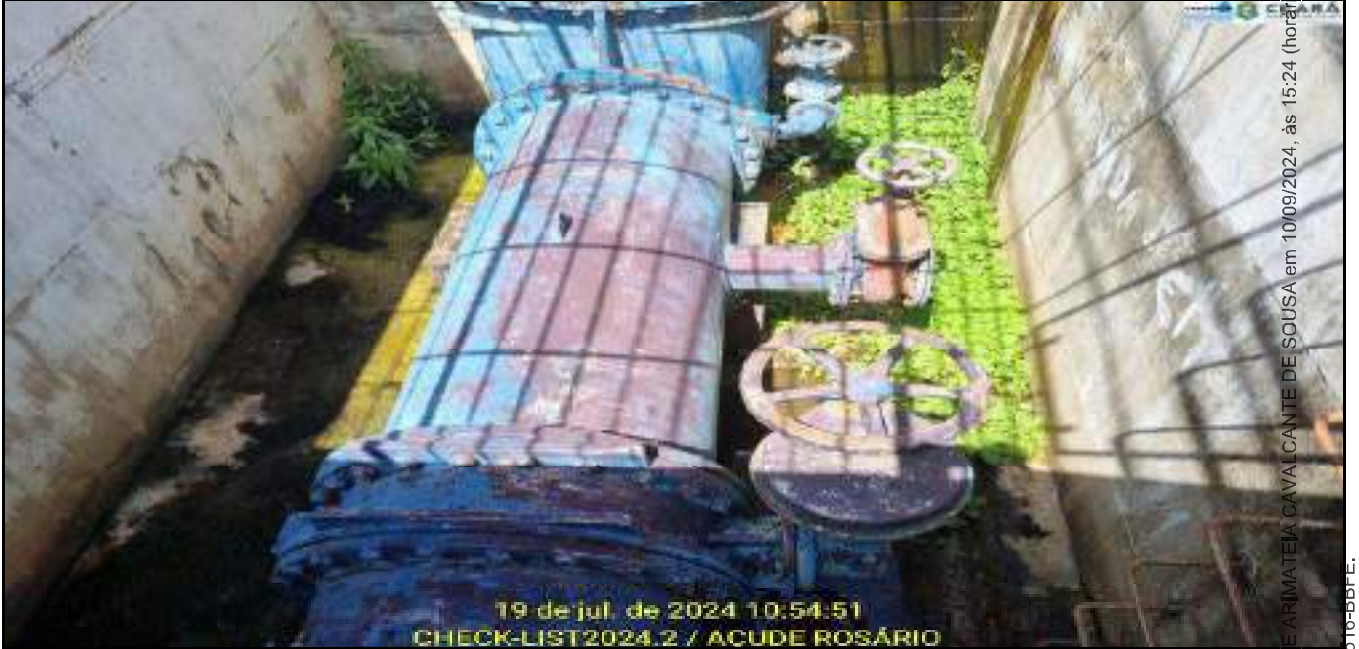
Há surgências de água no concreto da parte interna da caixa de válvulas. Possivelmente a água tem origem do solo no entorno da estrutura já que o concreto está em contato direto. Essas águas podem ser provenientes de percolação da barragem, como também de chuvas que ocorreram durante o mês da visita. A estrutura de saída principalmente o local de surgência pode ter aumento no acúmulo de água dentro da caixa de válvulas como também o aparecimento de rachaduras que comprometem o concreto, podendo romper. Além disso, pode facilitar a oxidação dos dispositivos de controle. Essa anomalia permaneceu constante.

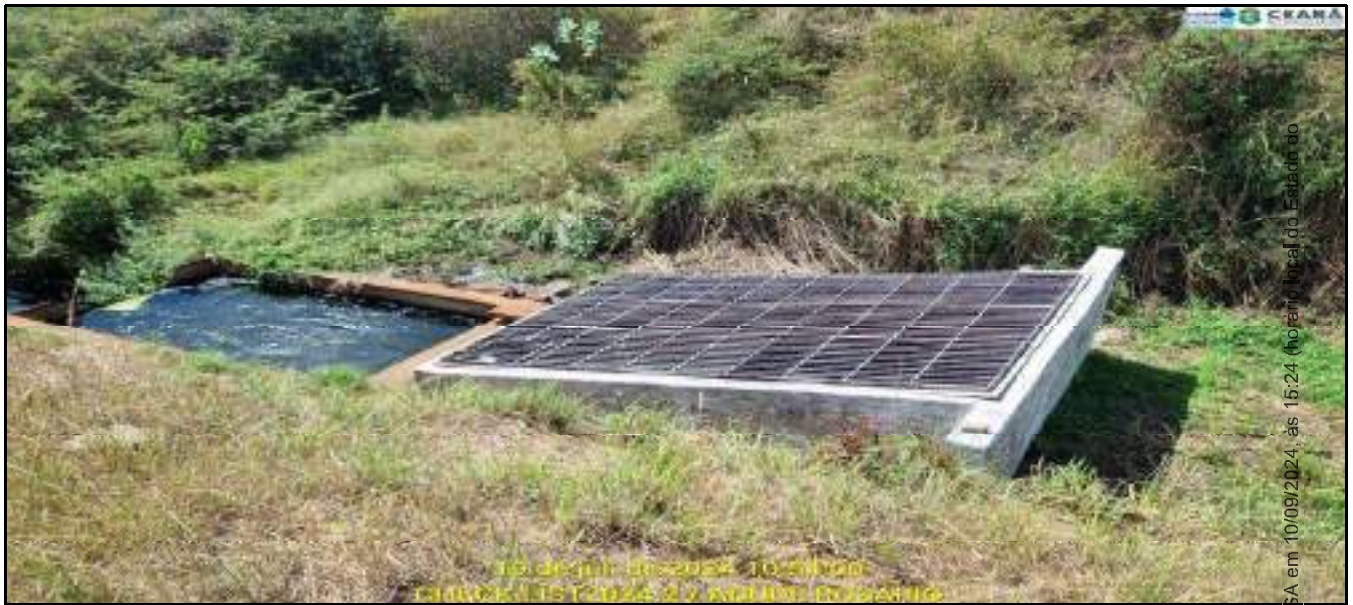
A estrutura de saída da barragem não possui manutenção adequada nos equipamentos e hidromecânicos como também nas partes que compõem seu local com as cercas, portão e as caixas das válvulas e dispositivos de controle. Não há fornecimento contínuo ou há falta do material necessário para manutenção, como tintas, britas e algumas vezes cimento. Também não há um plano de visitas para inspeção de técnicos especialistas nas estruturas hidromecânicas e elétricas da barragem. Existem apenas manutenções corretivas quando são possíveis de ser identificadas, que são nos casos de utilização dos equipamentos e da estrutura em si. A deficiência das manutenções acarreta em possíveis falhas no uso devido ao tempo sem manobras, por exemplo, oxidação, vazamentos, surgimento de ruídos constantes até um processo de corrosão acelerado dos equipamentos hidromecânicos, além da estrutura. Essa anomalia permaneceu constante.

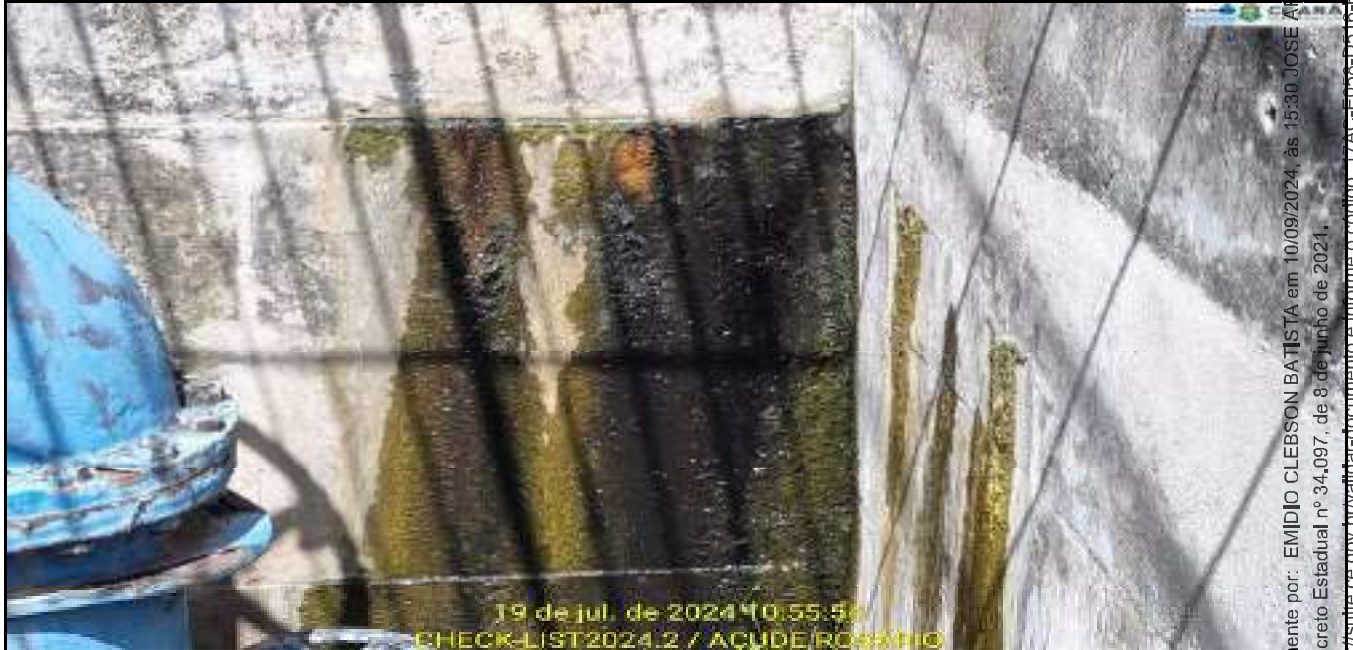
Foi identificado que após a correção do dreno na caixa de válvulas ainda permaneceu úmido e com acúmulo de água no piso da caixa de válvulas. Possivelmente, o projeto da estrutura de saída não previu a construção e/ou concepção de um sistema de drenagem para a caixa de válvulas que fica exposta a intempéries. Foi realizada uma correção inicial do piso e implantação de um dreno, contudo a anomalia ainda permaneceu. A deficiência da drenagem causa acúmulo de água na caixa, possibilitando aceleração da oxidação dificuldades de operação e de manutenção dos equipamentos hidromecânicos. Essa anomalia permaneceu constante.

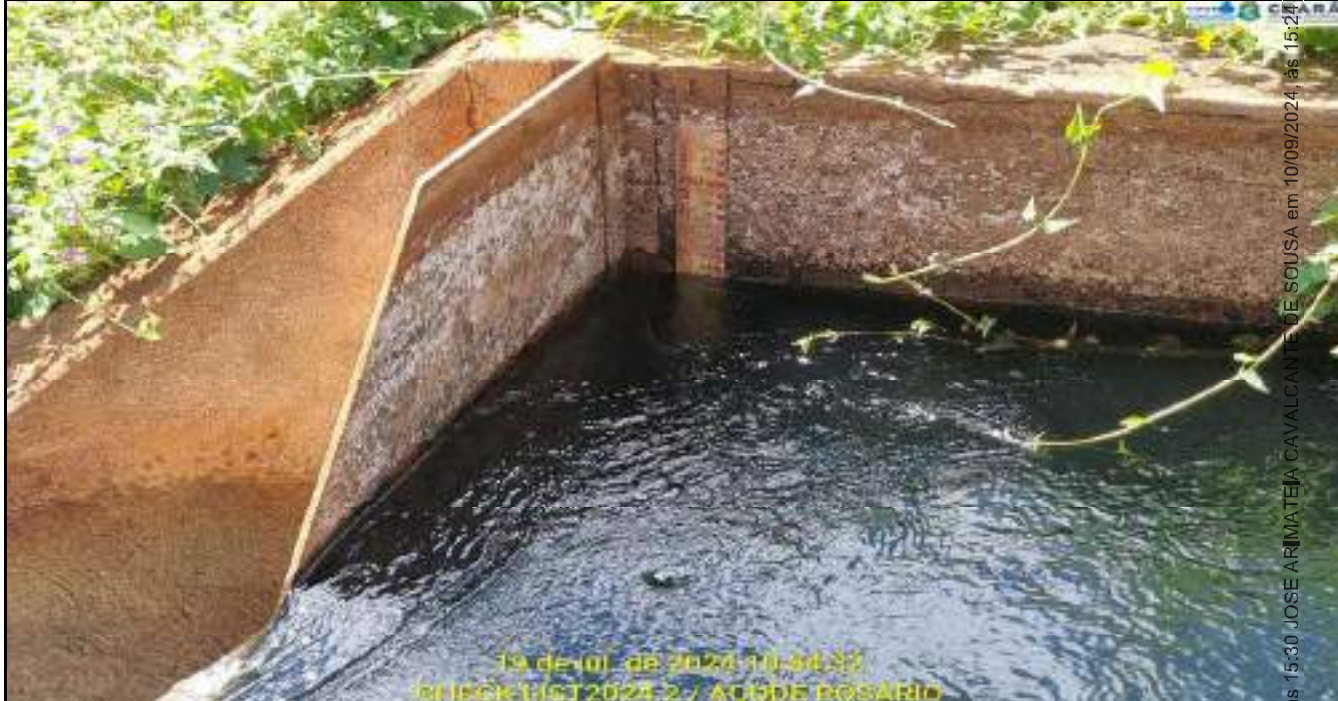
### Corrosão na placa

Foi identificada uma corrosão devido à oxidação da placa metálica vertedora e medidora de vazão da estrutura de saída. A falta de manutenção devido à ausência do fornecimento de tinta adequada ou até mesmo qualquer tipo de pintura afetou a proteção contra corrosão da placa metálica. Além disso, o contato constante com a água acelerou esse processo de oxidação. Nesse caso, pode ocorrer a perfuração da placa metálica devido à fragilidade causada no processo oxidativo, criando vazios (vazamentos), prejudicando a liberação de água de maneira adequada sem prejuízos a outras partes da estrutura como também dificultando o controle da vazão de saída na estrutura vertedora. Outra consequência é a ação da água na área externa da estrutura de concreto da caixa onde há o vertimento, aumentando os danos e acelerando o surgimento de defeitos e exposição da armadura. A anomalia permaneceu constante.

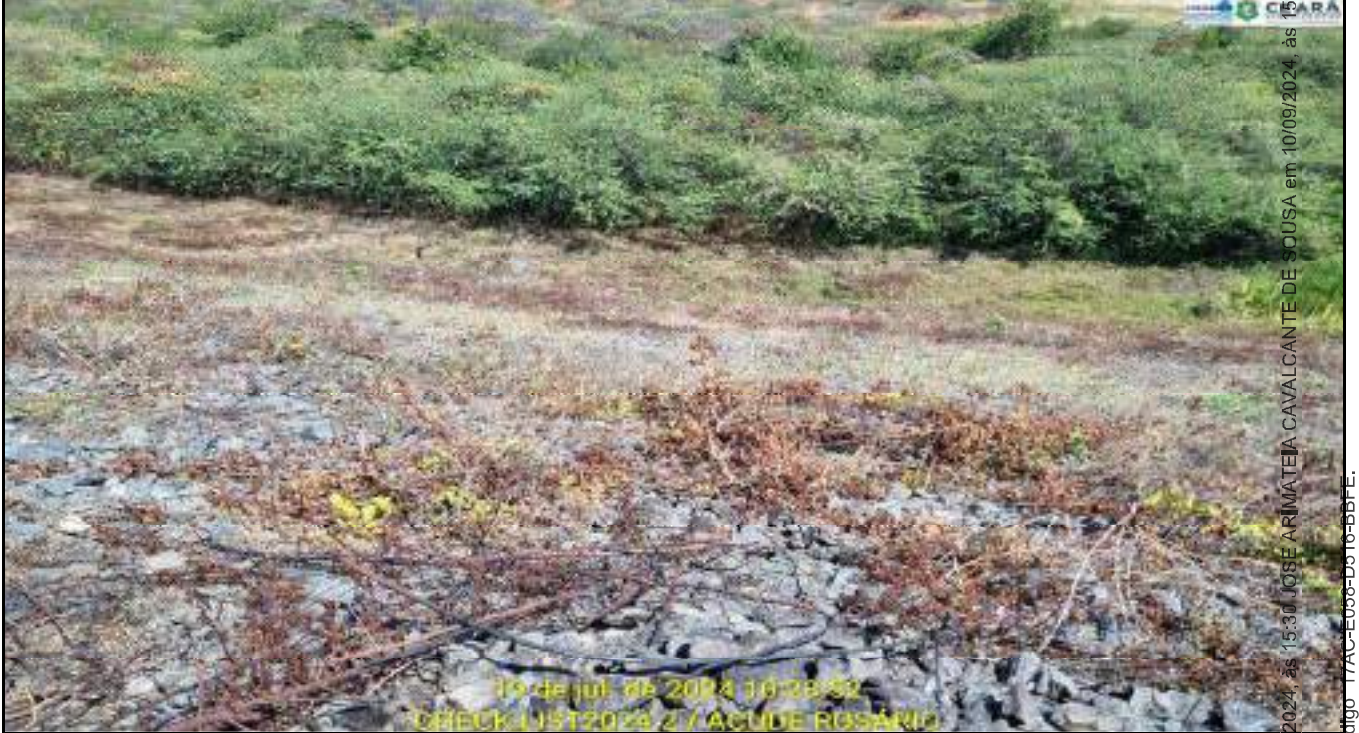
A faixa de 10 metros apresenta acúmulo de água principalmente quando a barragem está cheia. Provavelmente é uma fuga d'água que o AGIR nos informou que existe desde a construção da barragem. Essa fuga d'água nunca foi visualizada devido à grande quantidade de vegetação que impede o acesso. A região da faixa de 10 metros onde ocorre essa percolação não é de fácil acesso devido ao solo úmido que não é firme. O AGIR não conseguiu realizar a remoção de vegetação na porção central da faixa de 10 metros e encontro com o talude de jusante. É necessário um serviço com maquinário para remoção dessa vegetação, escavação de canal para escoamento dessa água que fica acumulada na base do talude e acesso a área da faixa de 10 metros. Também é ideal o monitoramento da fuga d'água com construção de medidor de vazão. A fuga d'água pode causar um processo de erosão no barramento e existir carreamento do material do maciço sem a inspeção devido à situação do local. Anomalia permaneceu constante.

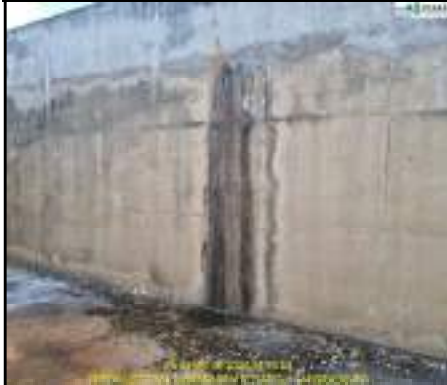
- Foram constatadas a presença de rachaduras e trincas no concreto da estrutura com percolação de água nesses locais (vazamentos). Esse tipo de anomalia está relacionada com a grande exposição as intempéries ao longo dos anos sem manutenções preventivas ou corretivas. Além disso, existe a ação da água nos períodos que a barragem está com seu volume máximo, chegando até a soleira e até mesmo vertendo. Essa anomalia pode aumentar de proporção principalmente porque o açude esteve com seu volume máximo nos últimos anos com vertimento da água através da soleira. O aumento dessas rachaduras pode reduzir a resistência do concreto, expor e oxidar a ferragem e numa situação mais crítica há possibilidade de ruptura da parede da soleira com rachaduras ou buracos em grandes dimensões. Em comparação a inspeção anterior essa anomalia permaneceu constante.

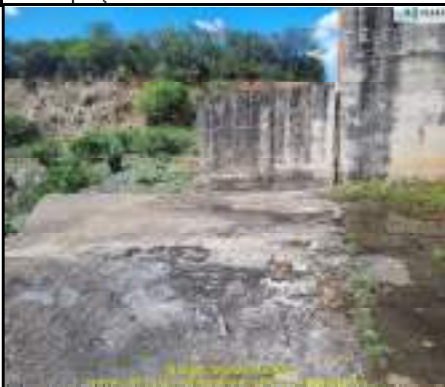
- O muro ala apresenta sinais de deterioração no concreto de sua estrutura principalmente na parte inferior.

A deterioração da estrutura ocorreu devido às intempéries. A situação atual não traz riscos a estrutura, é apenas um comprometimento estético, não afetando segurança da barragem. Contudo, transmitem as pessoas a sensação de insegurança, descaso, má conservação e redução de durabilidade da estrutura. Em casos mais críticos de deterioração, possibilita a formação de fissuras, trincas e rachaduras, podendo expor a ferragem, permitindo o surgimento de erosões na fundação e nos contatos da estrutura. Em comparação a inspeção anterior essa anomalia permaneceu constante.

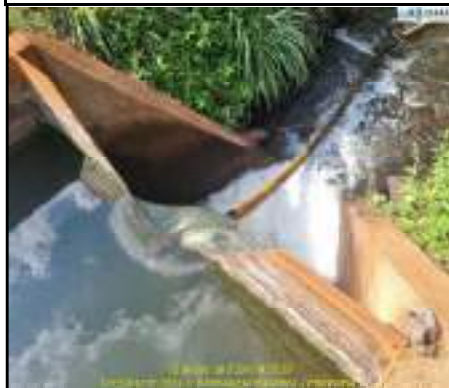
- Foi identificada uma corrosão devido à oxidação da placa metálica vertedora e medidora de vazão da estrutura de saída. A falta de manutenção devido à ausência do fornecimento de tinta adequada ou até mesmo qualquer tipo de pintura afetou a proteção contra corrosão da placa metálica. Além disso, o contato constante com a água acelerou esse processo de oxidação. Nesse caso, pode ocorrer a perfuração da placa metálica devido à fragilidade causada no processo oxidativo, criando vazios (vazamentos), prejudicando a liberação de água de maneira adequada sem prejuízos a outras partes da estrutura como também dificulta o controle da vazão de saída na estrutura vertedora. Outra consequência é a ação da água na área externa da estrutura de concreto da caixa onde há o vertimento, aumentando os danos e acelerando o surgimento de defeitos e exposição da armadura. Em comparação a inspeção anterior essa anomalia permaneceu constante.

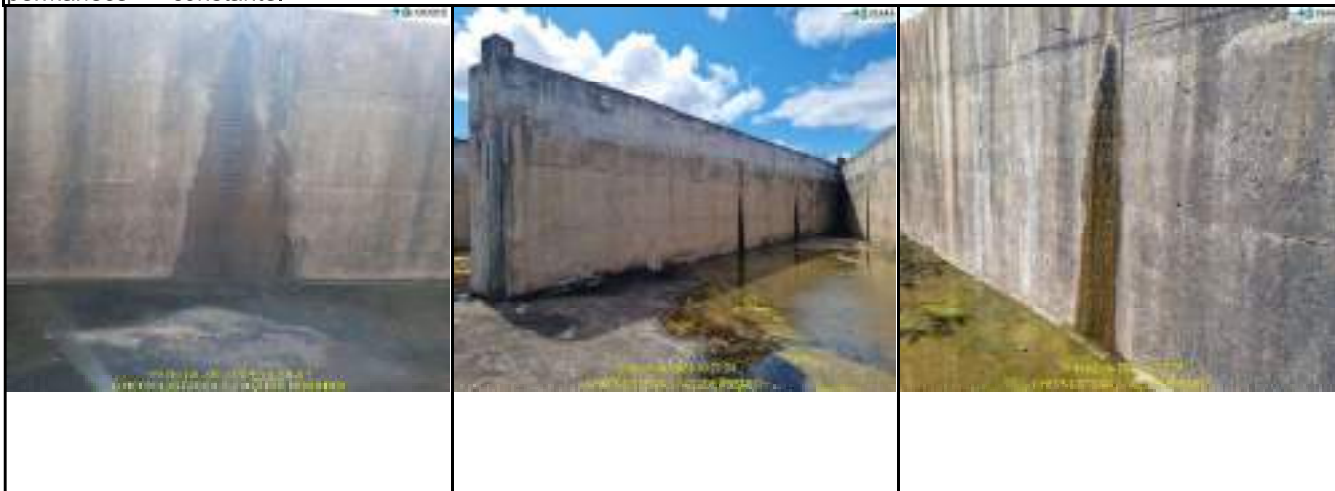
- Foram constatadas a presença de rachaduras e trincas no concreto da estrutura com percolação de água nesses locais (vazamentos). Esse tipo de anomalia está relacionado com a grande exposição as intempéries ao longo dos anos sem manutenções preventivas ou corretivas. Além disso, existe a ação da água nos períodos que a barragem está com seu volume máximo, chegando até a soleira e até mesmo vertendo. Essa anomalia pode aumentar de proporção principalmente porque o açude esteve com seu volume máximo nos últimos anos com vertimento da água através da soleira. O aumento dessas rachaduras pode reduzir a resistência do concreto, expor e oxidar a ferragem e numa situação mais crítica há possibilidade de ruptura da parede da soleira com rachaduras ou buracos em grandes dimensões. Essa anomalia permanece constante.

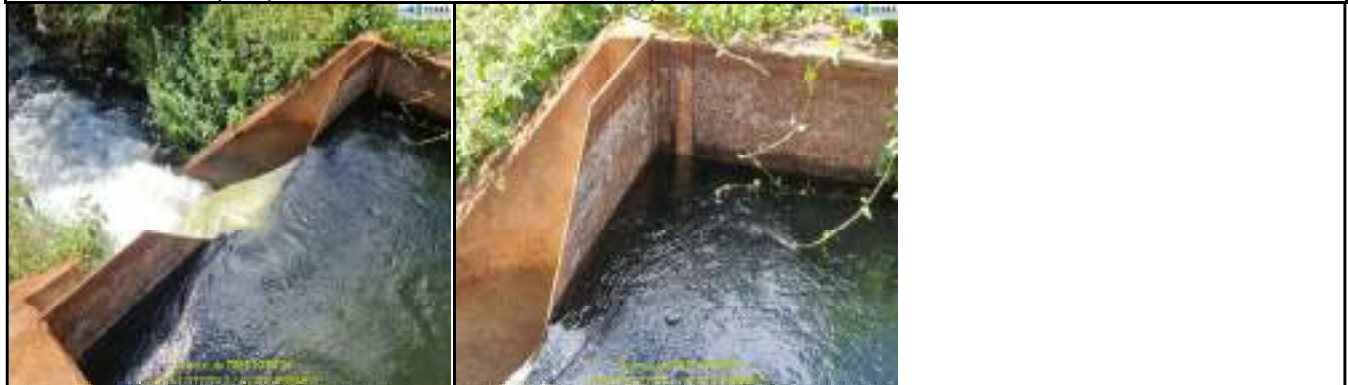
- Foi identificada uma corrosão devido à oxidação da placa metálica vertedora e medidora de vazão da estrutura de saída. A falta de manutenção devido à ausência do fornecimento de tinta adequada ou até mesmo qualquer tipo de pintura afetou a proteção contra corrosão da placa metálica. Além disso, o contato constante com a água acelerou esse processo de oxidação. Nesse caso, pode ocorrer a perfuração da placa metálica devido à fragilidade causada no processo oxidativo, criando vazios (vazamentos), prejudicando a liberação de água de maneira adequada sem prejuízos a outras partes da estrutura como também dificulta o controle da vazão de saída na estrutura vertedora. Outra consequência é a ação da água na área externa da estrutura de concreto da caixa onde há o vertimento, aumentando os danos e acelerando o surgimento de defeitos e exposição da armadura. A anomalia permaneceu constante.

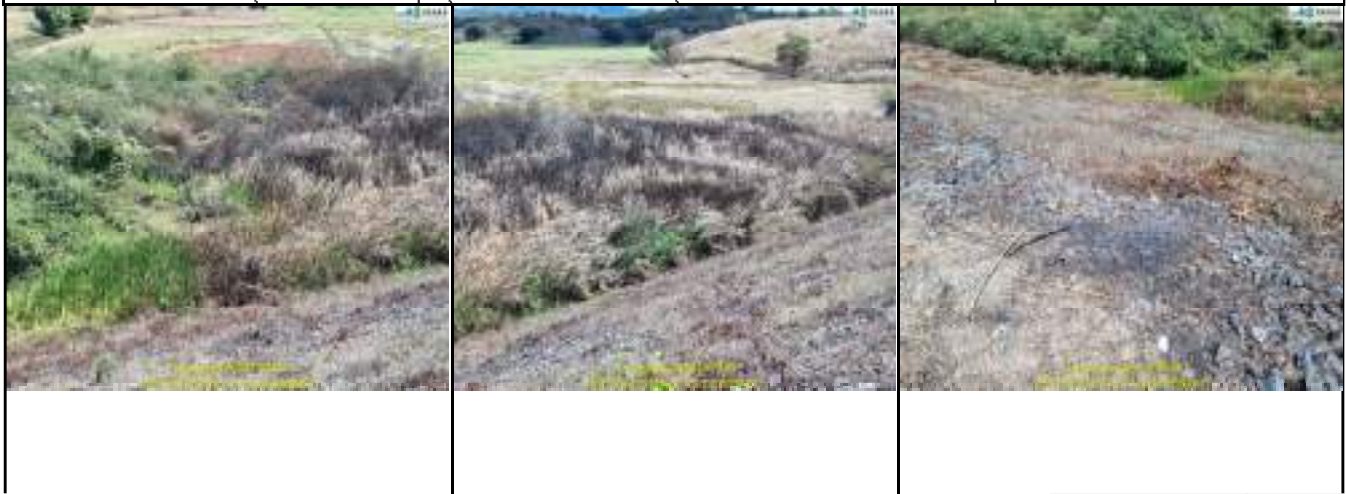
- Essa fuga d'água nunca foi visualizada devido à grande quantidade de vegetação que impede o acesso. A região da faixa de 10 metros onde ocorre essa percolação não é de fácil acesso devido ao solo úmido que não é firme. O AGIR não conseguiu realizar a remoção de vegetação na porção central da faixa de 10 metros e encontro com o talude de jusante. É necessário um serviço com maquinário para remoção dessa vegetação, escavação de canal para escoamento dessa água que fica acumulada na base do talude e acesso a área da faixa de 10 metros. Também é ideal o monitoramento da fuga d'água com construção de medidor de vazão. A fuga d'água pode causar um processo de erosão no barramento e existir carreamento do material do maciço sem a inspeção devido à situação do local. A anomalia permaneceu constante.
