RELATÓRIO DE INSPEÇÃO DE SEGURANÇA REGULAR

Barragem São Domingos II

Setembro/2024

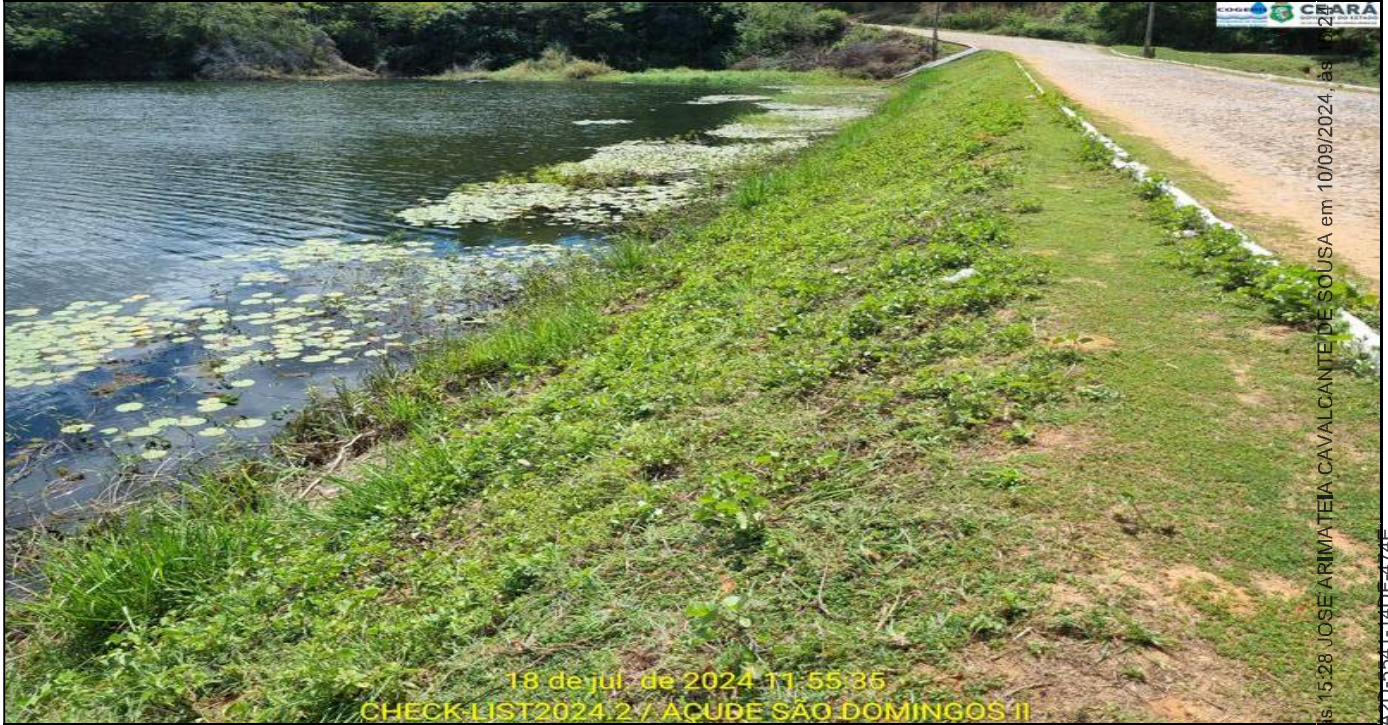
B.1.1 - Barragem de Terra - Talude de Montante

Árvores e arbustos

Foi visualizada vegetação arbustiva no talude de montante. Essa vegetação poderia servir como proteção, já que não confirmou se o talude possui proteção do rip-rap. Em visitas anteriores com o nível d'água menor, foi verificada a existência de rochas próximo ao nível da água no talude de montante, as mesmas podem ser provenientes de uma proteção granular pré-existente. Atualmente, a cobertura vegetal natural serve de proteção para o talude. Não possuímos informações de projeto ou as-built da barragem, assim não há como confirmar a existência do rip-rap. A falta de proteção granular (rip-rap) ou vegetal pode criar erosões devido às chuvas, animais ou ações antrópicas, e escorregamentos no talude. A vegetação em tamanhos superiores ao ideal, impede a inspeção de outros itens no talude. Essa anomalia permaneceu constante.

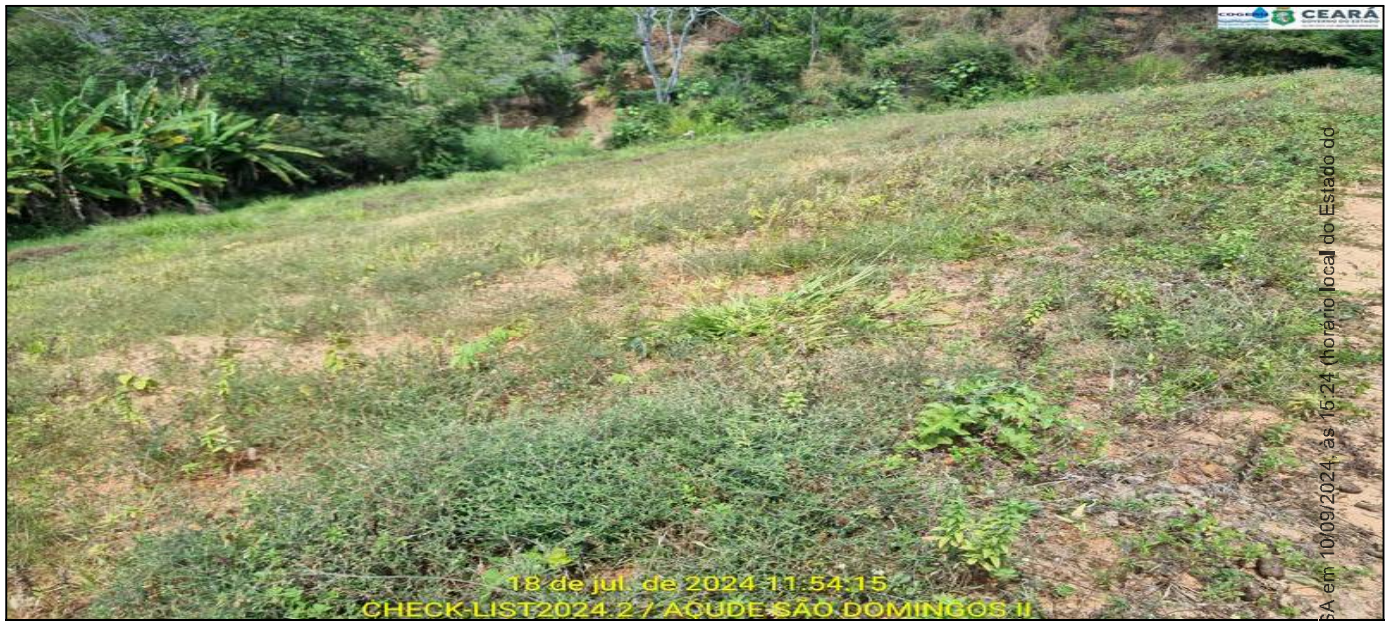
B.1.2 - Barragem de Terra - Coroamento

Defeitos no meio-fio

Foi verificado que o meio-fio possuía trechos quebrados, com rachaduras e caídos, os quais foram consertados na obra de manutenção/recuperação. Há trechos de meio-fio na estrada que chega ao sangradouro (laterais do vertedor) e ao barramento que continuam com essa anomalia. Por esse motivo, foi indicado como insignificante, já que não são exatamente nos taludes e coroamento. No barramento onde estão os taludes, o meio-fio foi consertado. Essa anomalia não traz consequências graves, mas dificulta a visualização de sinais de movimento, já que o meio-fio pode ser usado como referência como também indica descaso e má conservação das estruturas. Essa anomalia permaneceu constante.

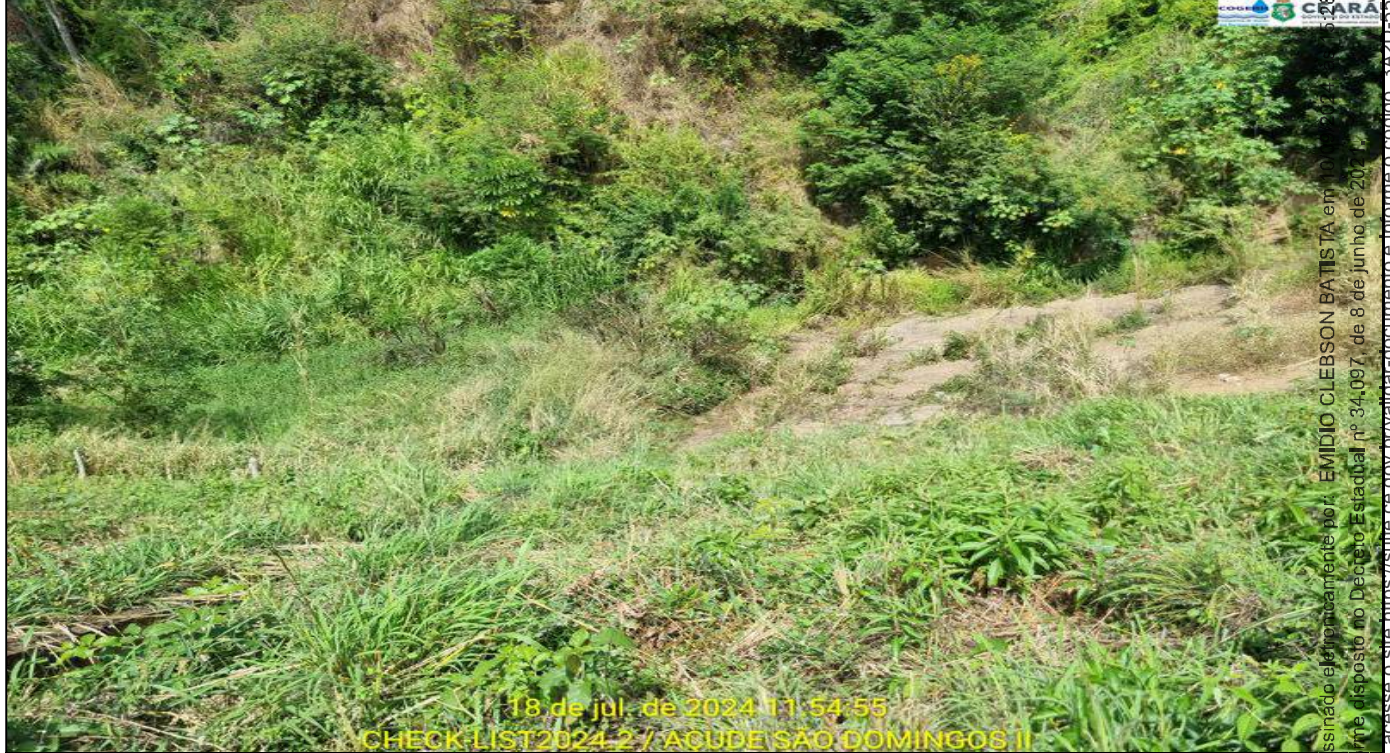
C.1 - Vertedouro - Canais de Aproximação e Restituição

Aparentemente há uma percolação no próprio concreto do perfil Creager do vertedor próximo do canal de restituição, sendo possível ver as regiões úmidas em trechos do concreto. Além disso, há uma grande quantidade de vegetação no canal de restituição, principalmente devido à percolações que já foram visualizadas no passado nessas áreas após a soleira do vertedor que aparentemente é do tipo perfil Creager. Diante da quantidade de vegetação existente, compreende-se que o AGIR não finalizou a remoção até o período da inspeção. Outro motivo desse aumento de vegetação foi a sangria que ocorreu, impedindo o acesso a essa área que ainda se encontra com água escoando, dificultando os trabalhos manuais do AGIR. A consequência maior é impedir o escoamento no período chuvoso e durante a sangria, o que também dificulta a visualização de outras anomalias (como a percolação) que possam existir nessa região do canal de restituição. Essa anomalia permanece constante em relação a inspeção anterior.

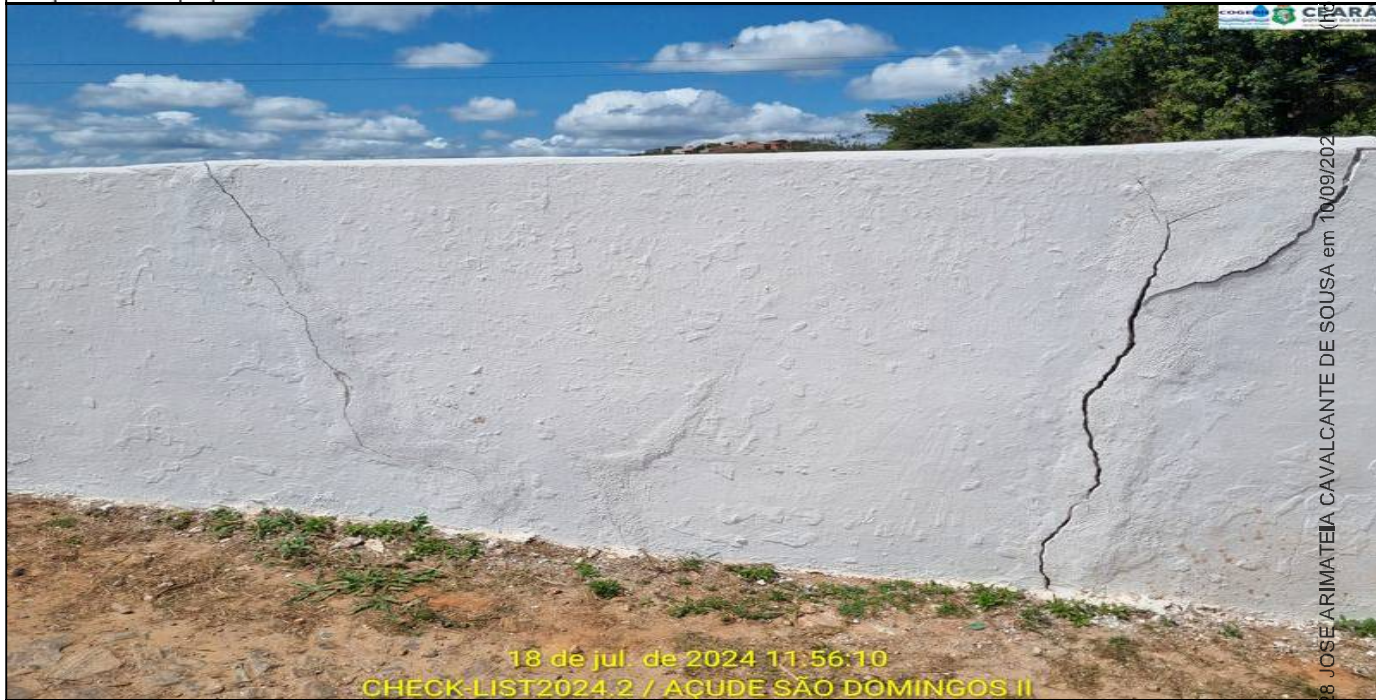
C.4 - Vertedouro - Muros Ala

Rachaduras no concreto

Os muros que delimitam a passagem molhada, que é o sangradouro do reservatório, não são muros ala, porém identificamos as anomalias nesse item, já que se trata de uma estrutura acoplada ao vertedouro. Essas estruturas possuem algumas rachaduras transversais com espessuras maiores que 10 mm. Esses muros não comprometem a segurança do barramento, mas podem comprometer o sangradouro. Essas rachaduras podem transmitir uma sensação de insegurança, descaso e má conservação da estrutura. Porém podem afetar de alguma forma a estrutura de concreto do vertedor, já que está na lateral, prejudicando a região onde escoam as águas de vertimento. Essa anomalia permaneceu constante em relação a inspeção anterior.

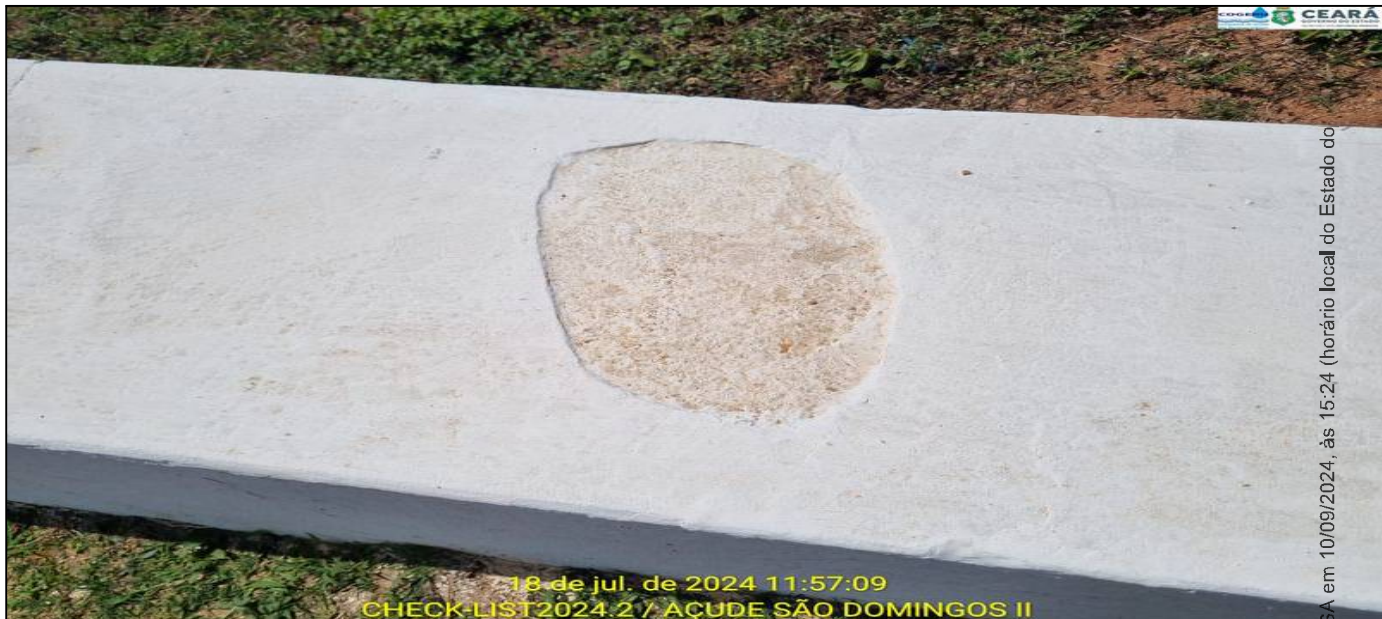
C.4 - Vertedouro - Muros Ala

Deterioração da superfície do concreto

Os muros apresentam claramente a deterioração nos locais que não foram pintados com sinais de lixiviação no concreto. Destaca-se que onde foi pintado de branco pode apenas ter sido mascarado os mesmos sinais visualizados nas áreas não pintadas. Essas estruturas não receberam manutenções a ser pintura e uso de um pouco de argamassa externa, não existindo nenhum tipo de avaliação ou outro tipo de ação de conservação. Esses muros não comprometem a segurança do barramento, mas podem comprometer a estrutura do sangradouro e até seu funcionamento, já que são interligados. Essa deterioração pode transmitir uma sensação de insegurança, descaso e má conservação da estrutura. A consequência maior da deterioração é facilitar os caminhos para o aumento das rachaduras ou criação de novas de modo que podem também afetar o funcionamento do sangradouro futuramente por causa que os muros são acoplados ao concreto do vertedor. Essa anomalia foi identificada pela primeira vez.

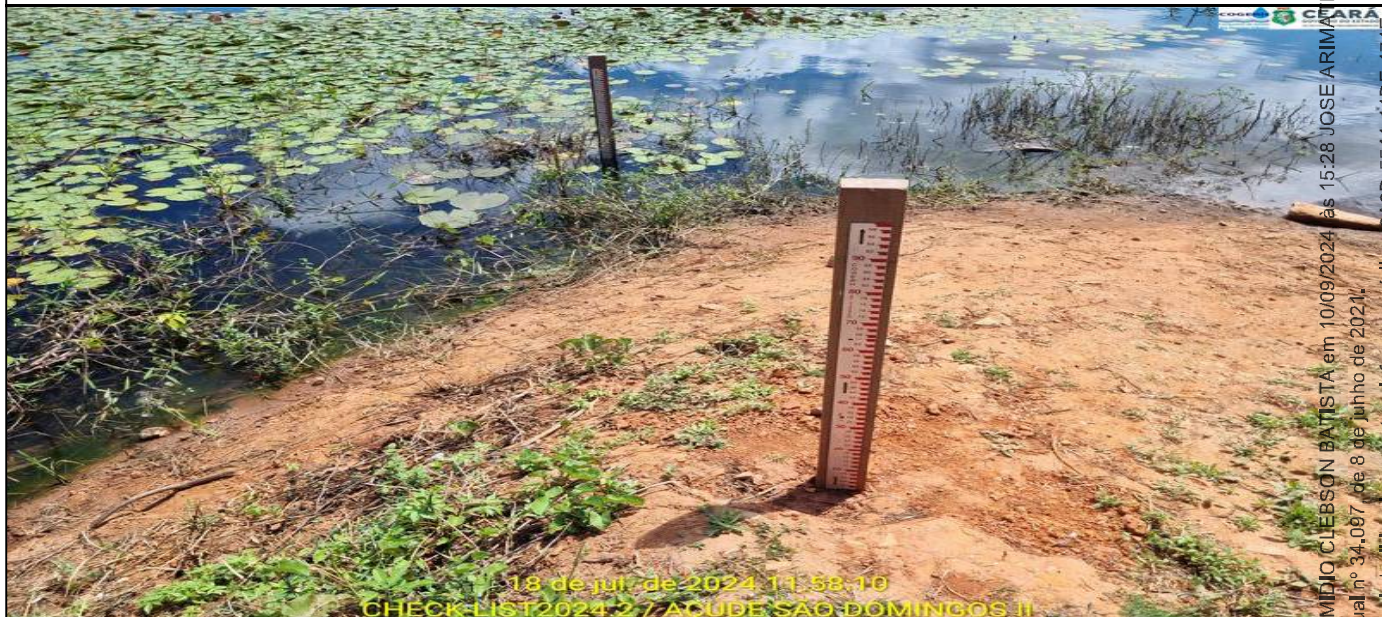
D.1 - Reservatório

Réguas danificadas ou faltando

A anomalia foi corrigida. No mês de julho foi instalada uma nova bateria de réguas próximo ao sangradouro e barramento do reservatório para facilitar as leituras, manutenções e o acesso.

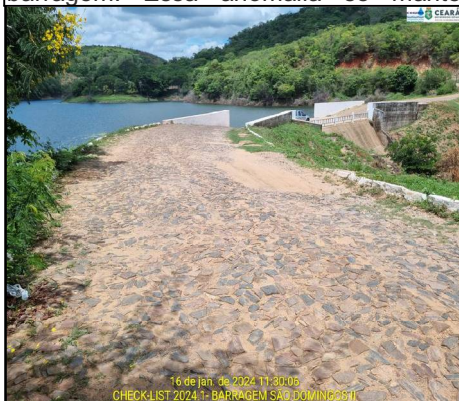
A.1	Infraestrutura Operacional	Situação	Magnitude	NP
1	Falta de documentação sobre a barragem	NE		
2	Falta de material para manutenção	NE		
3	Falta de responsável local pela manutenção e operação	NE		
4	Falta de treinamento do responsável local (AGIR)	NE		
5	Precariedade de acesso de veículos	NE		
6	Falta de energia elétrica	NE		
7	Falta de sistema de comunicação eficiente	NE		
8	Falta ou deficiência de cercas de proteção e mata-burro	NE		
9	Falta ou deficiência nas placas de aviso	PC	Grande	NP0

- As placas de aviso são importantes para orientação da população local quanto ao acesso, uso, tráfego e perigos associados à barragem. Foi verificado que não há nenhuma placa de aviso na barragem. É necessária a padronização e confecção das placas no âmbito de contrato específico. As placas de orientação e aviso são importantes, pois trazem informações sobre o açude e identificação de locais perigosos. Essa falta pode trazer consequências judiciais para COGERH em caso de acidentes na área da barragem. Essa anomalia se manteve constante.

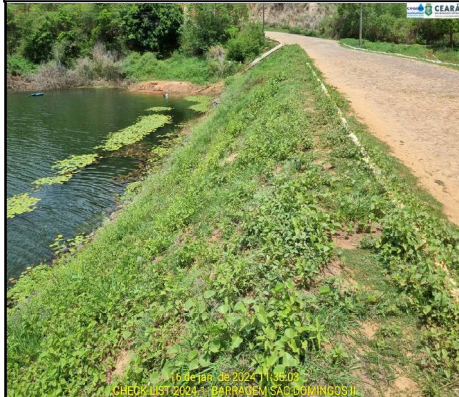
LOCALIZAÇÃO / ANOMALIA				
1	Erosões	NE		
2	Escorregamentos	NE		
3	Rachadura / Afundamento (Laje de Concreto)	NA		
4	Rip-Rap incompleto, destruído ou deslocado	NE		
5	Afundamentos e buracos	NE		
6	Árvores e arbustos	PC	Pequena	NP0

- Foi visualizada vegetação arbustiva no talude de montante. Essa vegetação poderia servir como proteção, já que não confirmou se o talude possui proteção do rip-rap. Em visitas anteriores com o nível d'água menor, foi verificada a existência de rochas próximo ao nível da água no talude de montante, as mesmas podem ser provenientes de uma proteção granular pré-existente. Atualmente, a cobertura vegetal natural serve de proteção para o talude. Não possuímos informações de projeto ou as-built da barragem, assim não há como confirmar a existência do rip-rap. A falta de proteção granular (rip-rap) ou vegetal pode criar erosões devido às chuvas, animais ou ações antrópicas, e escorregamentos no talude. A vegetação em tamanhos superiores ao ideal, impede a inspeção de outros itens no talude. Essa anomalia permanece constante.

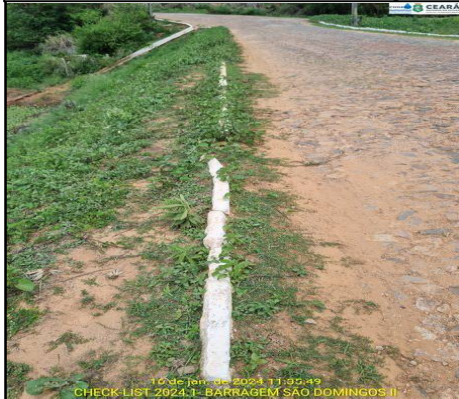
LOCALIZAÇÃO / ANOMALIA				
6	Árvores e arbustos	NE		
7	Defeitos na drenagem	NE		
8	Defeitos no meio-fio	PC	Insignificante	NP0

- Foi verificado que o meio-fio possuía trechos quebrados, com rachaduras e caídos, os quais foram consertados na obra de manutenção/recuperação. Há trechos de meio-fio na estrada que chega ao sangradouro (laterais do vertedor) e ao barramento que continuam com essa anomalia. Por esse motivo, foi indicado como insignificante, já que não são exatamente nos taludes e coroamento. No barramento onde estão os taludes, o meio-fio foi consertado. Essa anomalia não traz consequências graves, mas dificulta a visualização de sinais de movimento, já que o meio-fio pode ser usado como referência como também indica descaso e má conservação das estruturas. Essa anomalia permanece constante.

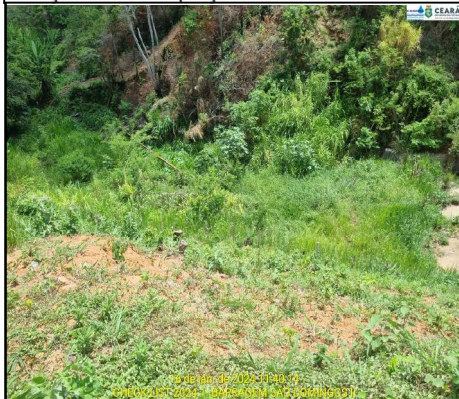
LOCALIZAÇÃO / ANOMALIA				
8	Erosão nos encontros das ombreiras	NE		
9	Cavernas e buracos nas ombreiras	NE		
10	Canaletas quebradas ou obstruídas	NE		
11	Formigueiros, cupinzeiros ou tocas de animais	NE		
12	Sinais de movimento	NE		
13	Sinais de fuga d'água ou áreas úmidas	NE		
14	Carreamento de material na agua dos drenos	NE		
B.1.4	Barragem de Terra - Região à Jusante da Barragem	Situação	Magnitude	NP
1	Construções irregulares próximas ao rio	PC	Grande	NP0

- Existe a presença de cerca particular na faixa de 10 metros. Devido à cerca, não foi removida toda a vegetação da faixa de 10 metros. É necessário avaliar a distância que a cerca pode ficar à jusante da barragem como também as possíveis intervenções que podem ser feitas nessa região, principalmente a remoção da vegetação. A faixa dos 10 metros ainda não é bem definida já que há um impasse entre o que se diz proprietário do imóvel e a prefeitura. Para fins de definição ainda não foi adotado se essa faixa será considerada ou não na avaliação das anomalias. Construções irregulares impedem a remoção da vegetação e inspeção apropriada da região à jusante da barragem, e anomalias como fuga d'água, erosões, cavernas e buracos, e escorregamentos das encostas. Essa anomalia permanece constante em relação a inspeção anterior.

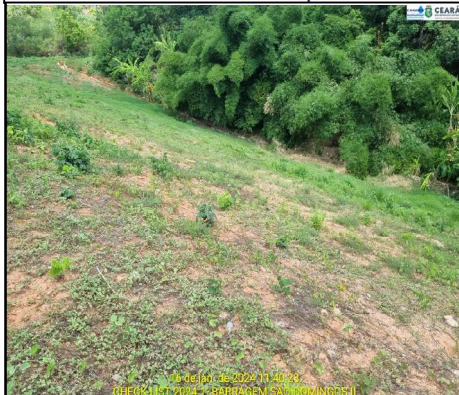
2	Fuga d'água	NE		
3	Erosões	NE		
4	Cavernas e buracos nas ombreiras	NE		
5	Escorregamentos de encostas	NE		
6	Árvores e arbustos na faixa de proteção	PC	Grande	NP0

problemas (fuga d'água, erosões, cavernas e buracos, e escorregamentos das encostas), como também o enraizamento pode comprometer a drenagem da barragem e criar caminhos preferenciais aumentando a erosão. Essa anomalia permanece constante em relação a inspeção anterior.

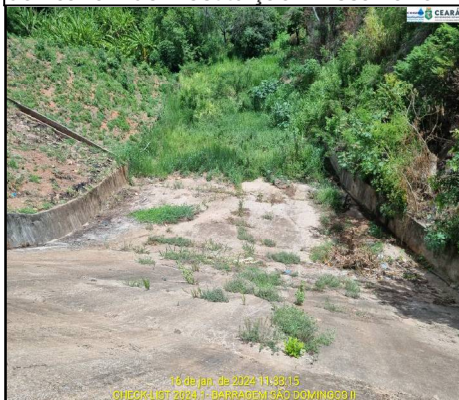
C.1	Vertedouro - Canais de Aproximação e Restituição	Situação	Magnitude	NP
1	Árvores e arbustos	PC	Grande	NP0

- Aparentemente há uma percolação no próprio concreto do perfil Creager do vertedor próximo do canal de restituição, sendo possível ver as regiões úmidas em trechos do concreto. Além disso, há uma grande quantidade de vegetação no canal de restituição, principalmente devido à percolações que já foram visualizadas no passado nessas áreas após a soleira do vertedor que aparentemente é do tipo perfil Creager. Diante da quantidade de vegetação existente, compreende-se que o AGIR não finalizou a remoção até o período da inspeção. Outro motivo desse aumento de vegetação foi a sangria que ocorreu, impedindo o acesso a essa área que ainda se encontra com água escoando, dificultando os trabalhos manuais do AGIR. A consequência maior é impedir o escoamento no período chuvoso e durante a sangria como também dificultar a visualização de outras anomalias (como a percolação) que possam existir nessa região do canal de restituição. Essa anomalia permanece constante em relação a inspeção anterior.

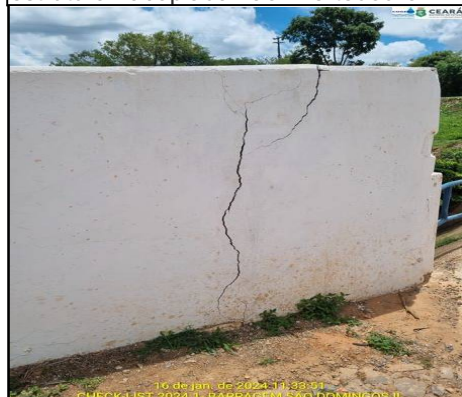
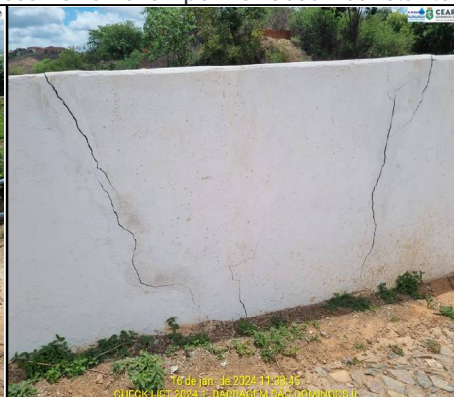
LOCALIZAÇÃO / ANOMALIA				
3	Desalinhamento dos taludes dos muros laterais	NE		
4	Erosões ou escorregamentos nos taludes	NE		
5	Erosão na base do canal de aproximação	NE		
6	Erosão na base do canal de restituição (erosão regressiva)	NE		
7	Construções irregulares (aterro, casa, cerca, etc.)	NE		
C.2	Vertedouro - Estrutura Fixação da Soleira	Situação	Magnitude	NP
1	Rachaduras ou trincas no concreto	NE		
2	Ferragem do concreto exposta	NE		
3	Deterioração da superfície do concreto	NE		
4	Descalçamento da estrutura	NE		
5	Juntas danificadas	NE		
6	Sinais de deslocamento das estruturas	NE		
C.4	Vertedouro - Muros Ala	Situação	Magnitude	NP
1	Erosão na fundação	NE		
2	Erosão nos contatos	NE		
3	Rachaduras no concreto	PC	Grande	NP1

- Os muros que delimitam a passagem molhada, que é o sangradouro do reservatório, foram avaliados nesse item. Porém, não se tratam de muros alas. Essas estruturas possuem algumas rachaduras transversais com espessuras maiores que 10 mm. O concreto também apresenta sinais de lixiviação, porém foi pintado não sendo possível observar nessa visita. Esses muros não comprometem a segurança do barramento, mas podem comprometer o sangradouro. Essa deterioração pode transmitir uma sensação de insegurança, descaso e má conservação da estrutura. Porém podem afetar de alguma forma a estrutura de concreto do vertedor, já que está na lateral, prejudicando a região onde escoam as águas de vertimento. Essas estruturas não são muros ala, porém identificamos as anomalias nesse item, já que se trata de uma estrutura acoplada ao vertedouro. Essa anomalia permaneceu constante em relação a inspeção anterior.

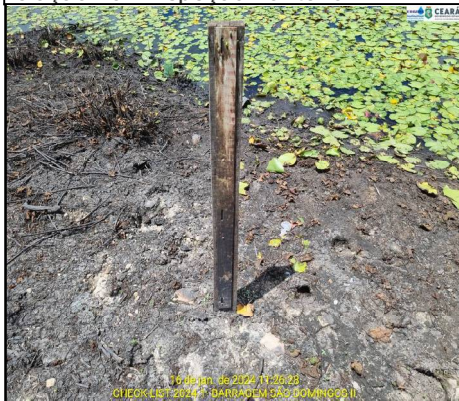
LOCALIZAÇÃO / ANOMALIA				
4	Ferragem do concreto exposta	NE		
5	Deterioração da superfície do concreto	NE		
D.1	Reservatório	Situação	Magnitude	NP
1	Réguas danificadas ou faltando	PC	Média	NP0

- A bateria de réguas existentes não atende aos padrões da COGERH como são nos outros barramentos. A causa principal é que o açude foi construído pelo município e desde então as réguas foram inseridas nessa região. Será alocado uma nova bateria de réguas onde ficará próximo ao sangradouro da barragem. Não há consequências para essa anomalia, já que a bateria de réguas atual está funcionando, porém se encontra em uma área de margem afastada do barramento e sangradouro. Essa anomalia permanece constante em relação a inspeção anterior.

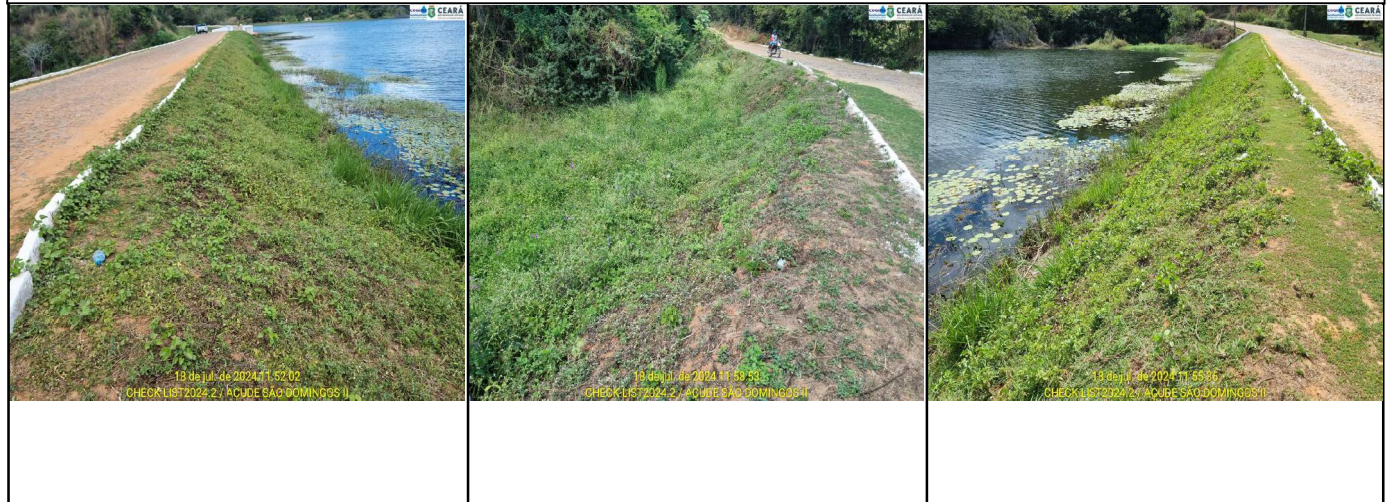
- Foi visualizada vegetação arbustiva no talude de montante. Essa vegetação poderia servir como proteção, já que não confirmou se o talude possui proteção do rip-rap. Em visitas anteriores com o nível d'água menor, foi verificada a existência de rochas próximo ao nível da água no talude de montante, as mesmas podem ser provenientes de uma proteção granular pré-existente. Atualmente, a cobertura vegetal natural serve de proteção para o talude. Não possuímos informações de projeto ou as-built da barragem, assim não há como confirmar a existência do rip-rap. A falta de proteção granular (rip-rap) ou vegetal pode criar erosões devido às chuvas, animais ou ações antrópicas, e escorregamentos no talude. A vegetação em tamanhos superiores ao ideal, impede a inspeção de outros itens no talude. Essa anomalia permanece constante.

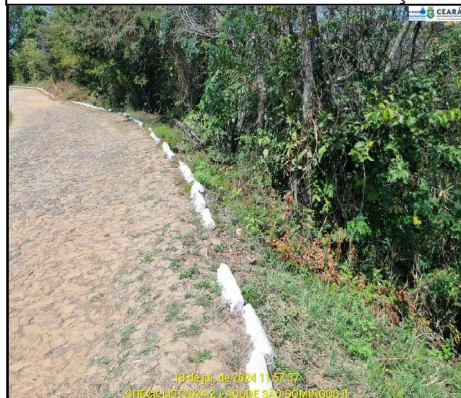
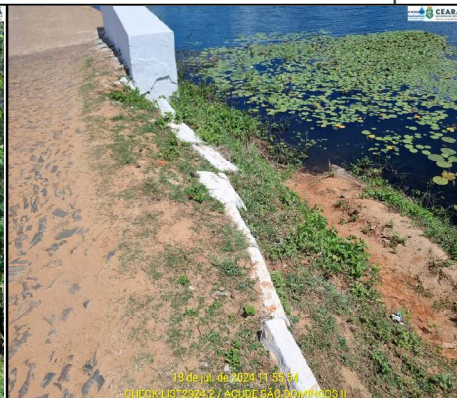
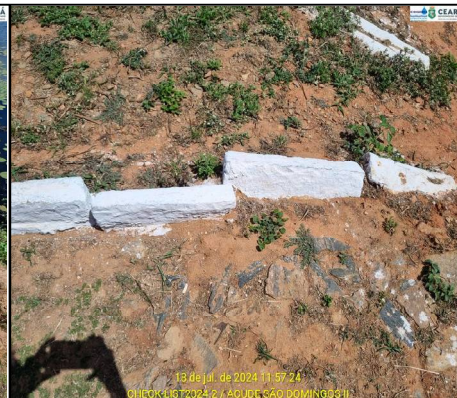
- Foi verificado que o meio-fio possuía trechos quebrados, com rachaduras e caídos, os quais foram consertados na obra de manutenção/recuperação. Há trechos de meio-fio na estrada que chega ao sangradouro (laterais do vertedor) e ao barramento que continuam com essa anomalia. Por esse motivo, foi indicado como insignificante, já que não são exatamente nos taludes e coroamento. No barramento onde estão os taludes, o meio-fio foi consertado. Essa anomalia não traz consequências graves, mas dificulta a visualização de sinais de movimento, já que o meio-fio pode ser usado como referência como também indica descaso e má conservação das estruturas. Essa anomalia permaneceu constante.

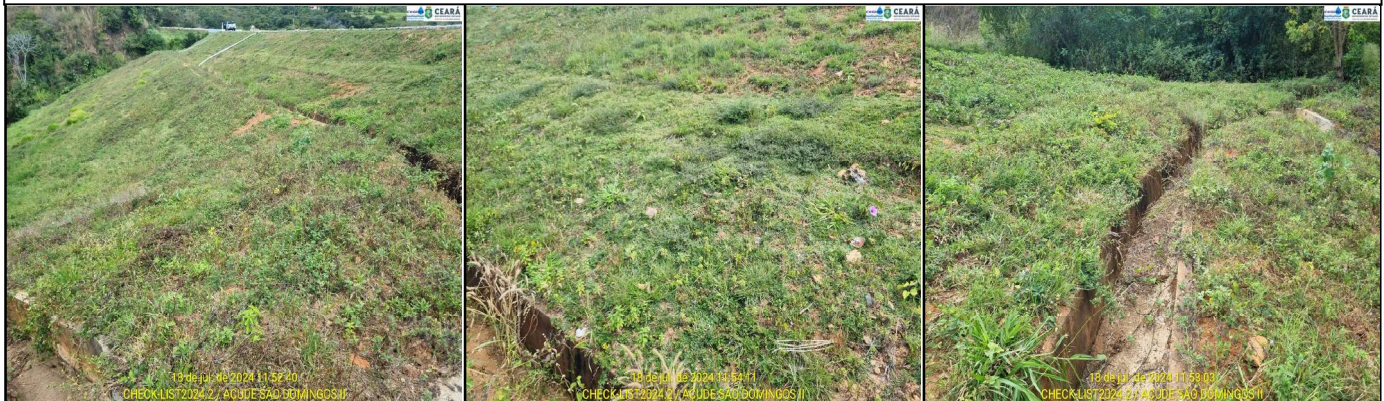
enraizamento. Essa anomalia permaneceu constante em relação a inspeção anterior.

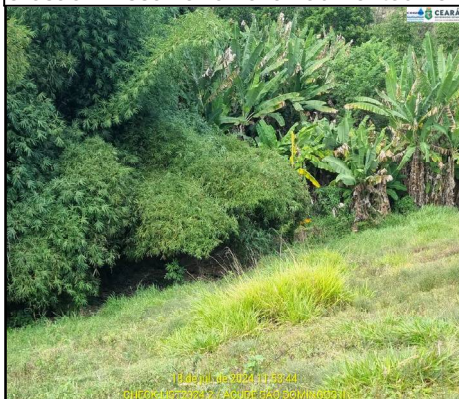
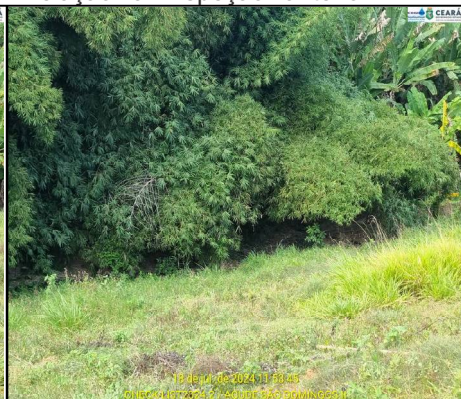
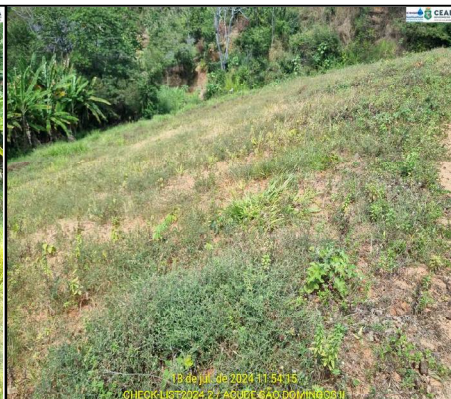
2	Fuga d'água	NI		
3	Erosões	NI		
4	Cavernas e buracos nas ombreiras	NI		
5	Escorregamentos de encostas	NI		
6	Árvores e arbustos na faixa de proteção	AU	Grande	NP1

- Foi identificada vegetação na faixa de 10 metros. Devido à cerca particular e ao morador que se identifica como proprietário da área, não foi possível remover toda a vegetação nas proximidades da cerca. A faixa de 10 metros ainda possui árvores e arbustos. Essa faixa dos 10 metros ainda não é bem definida já que há um impasse entre o que se diz proprietário do imóvel e a prefeitura. Para fins de definição ainda não foi adotado se essa faixa será considerada ou não na avaliação das anomalias. Além disso devido à continuidade das precipitações após a quadra chuvosa, não houve tempo suficiente para o AGIR finalizar a remoção em toda a faixa de 10 metros. A vegetação presente impede a inspeção adequada de outros problemas (fuga d'água, erosões, cavernas e buracos, e escorregamentos das encostas), como também o enraizamento pode comprometer a drenagem da barragem e criar caminhos preferenciais aumentando a erosão. Essa anomalia aumentou em relação à inspeção anterior.

Devido à quantidade de vegetação e as cercas existentes, não é possível inspecionar a existência de todas as anomalias na região da base do talude como também visualizar ou se aproximar do local em que existe a cerca.

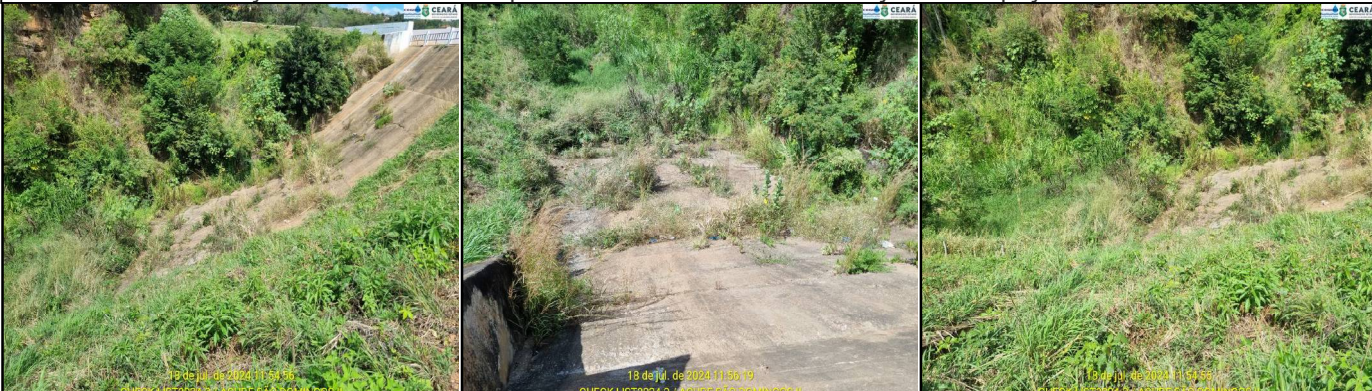
LOCALIZAÇÃO / ANOMALIA				
C.1	Vertedouro - Canais de Aproximação e Restituição	Situação	Magnitude	NP
1	Árvores e arbustos	PC	Grande	NP1
Descrição da Situação/Causa/Consequência				
<p>- Aparentemente há uma percolação no próprio concreto do perfil Creager do vertedor próximo do canal de restituição, sendo possível ver as regiões úmidas em trechos do concreto. Além disso, há uma grande quantidade de vegetação no canal de restituição, principalmente devido à percolações que já foram visualizadas no passado nessas áreas após a soleira do vertedor que aparentemente é do tipo perfil Creager. Diante da quantidade de vegetação existente, compreende-se que o AGIR não finalizou a remoção até o período da inspeção. Outro motivo desse aumento de vegetação foi a sangria que ocorreu, impedindo o acesso a essa área que ainda se encontra com água escoando, dificultando os trabalhos manuais do AGIR. A consequência maior é impedir o escoamento no período chuvoso e durante a sangria como também dificultar a visualização de outras anomalias (como a percolação) que possam existir nessa região do canal de restituição. Essa anomalia permanece constante em relação a inspeção anterior.</p>

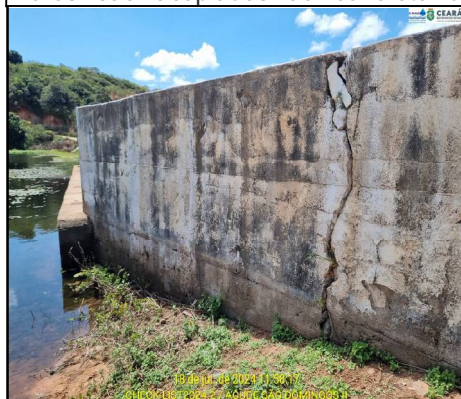
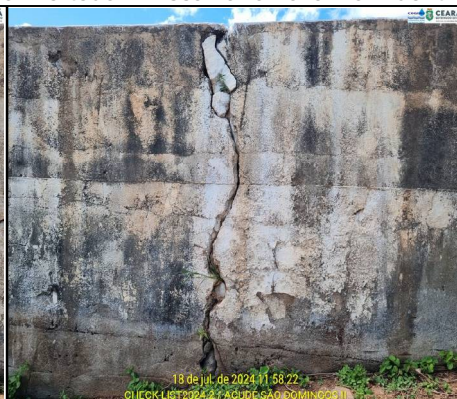
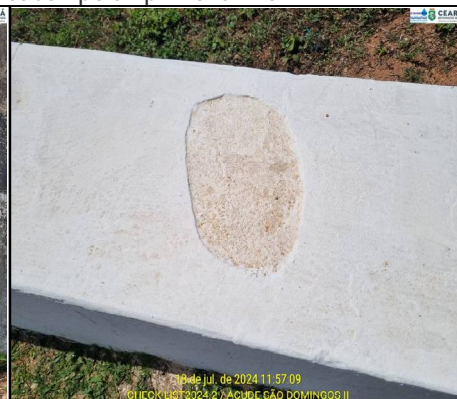
4	Ferragem do concreto exposta	NE		
5	Deterioração da superfície do concreto	PV	Grande	NP0
Descrição da Situação/Causa/Consequência				
<p>- Os muros apresentam claramente a deterioração nos locais que não foram pintados com sinais de lixiviação no concreto. Destaca-se que onde foi pintado de branco pode apenas ter sido mascarado os mesmos sinais visualizados nas áreas não pintadas. Essas estruturas não receberam manutenções a não ser pintura e uso de um pouco de argamassa externa, não existindo nenhum tipo de avaliação ou outro tipo de ação de conservação. Esses muros não comprometem a segurança do barramento, mas podem comprometer a estrutura do sangradouro e até seu funcionamento, já que são interligados. Essa deterioração pode transmitir uma sensação de insegurança, descaso e má conservação da estrutura. A consequência maior da deterioração é facilitar os caminhos para o aumento das rachaduras ou criação de</p>

novas de modo que podem também afetar o funcionamento do sangradouro futuramente por causa que os muros são acoplados ao concreto do vertedor. Essa anomalia foi identificada pela primeira vez.

O nível de perigo referente ao muro se refere aos problemas que podem ser ocasionados ao vertedouro em que é acoplado, pois danos maiores e movimentações dessas estruturas podem comprometer a segurança do concreto do vertedor, já que são interligados. Inclusive não é possível inspecionar/visualizar se há rachaduras internas no vertedor oriundas dos muros em questão e que ainda não se exteriorizaram de modo que seria possível identificar maiores problemas ao funcionamento do sangradouro.

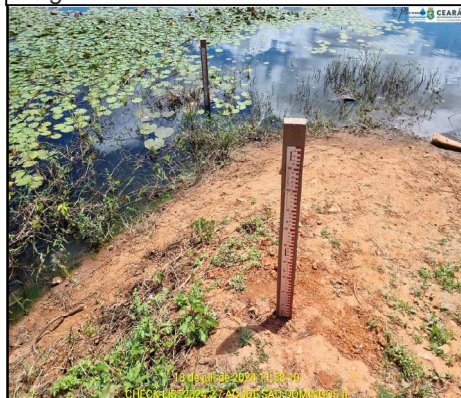
- A anomalia foi corrigida. No mês de julho foi instalada uma nova bateria de réguas próximo ao sangradouro e barramento do reservatório para facilitar as leituras, manutenções e o acesso.
