RELATÓRIO DE INSPEÇÃO DE SEGURANÇA REGULAR

Barragem Tatajuba

Setembro/2024

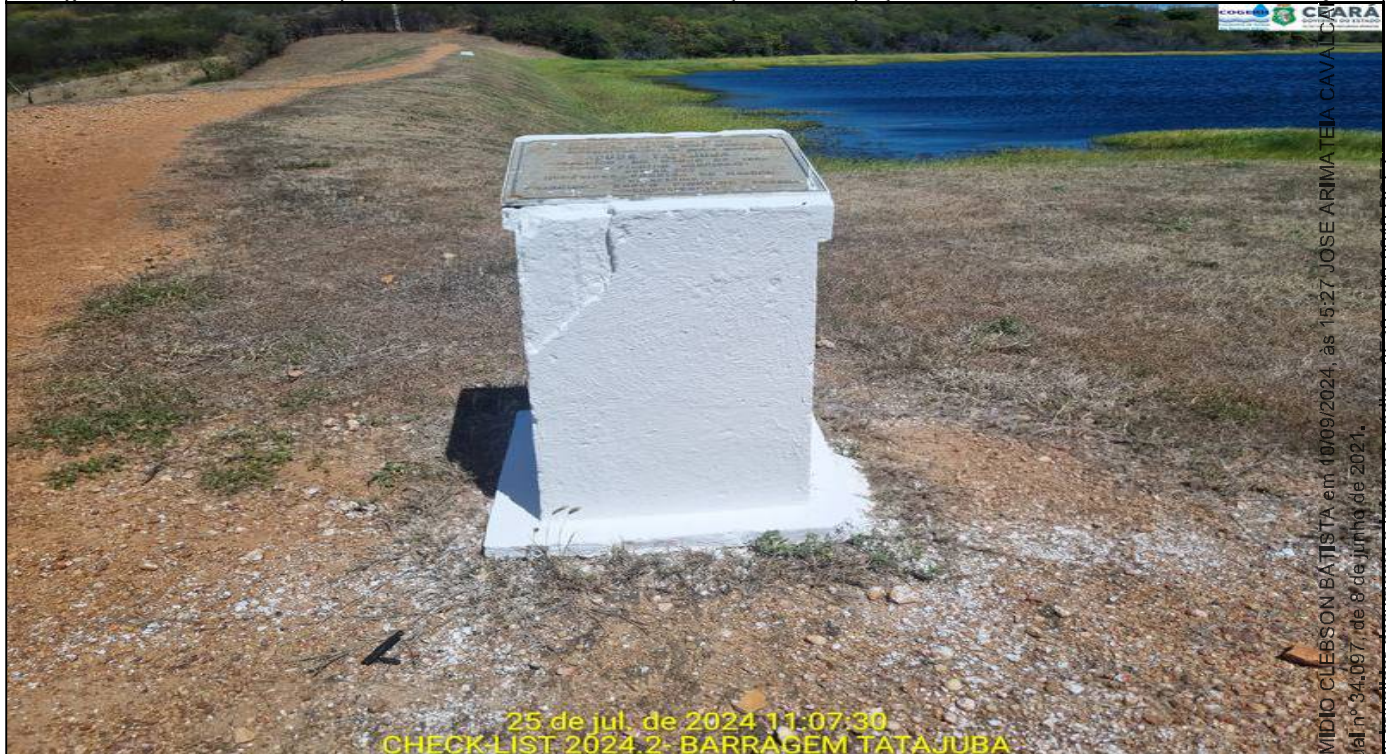
Falta ou deficiência de cercas de proteção e mata-burro

As cercas de proteção são importantes para orientação e definição dos limites institucionais no tocante a poligonal indenizada quando houver e as áreas de preservação permanente (APP). Já os mata-burros têm a função exclusiva de limitar o acesso de animais a essas áreas. Foi verificado que não há cercas apenas nas proximidades da entrada do barramento, mas não há mata-burros. Trata-se de uma barragem de pequeno porte onde a construção da barragem que não previu a instalação de cercas e mata-burro pelo empreendedor, havendo a necessidade da contratação de empresa especializada para construção dessas estruturas. Há necessidade da execução do cercamento pelo menos nas áreas mais acessíveis como as estruturas dos taludes e sangradouro. Tais dispositivos são importantes, pois trazem segurança para o reservatório. Essa falta pode trazer consequências judiciais para COGERH em caso de acidentes na área da barragem. Essa anomalia permaneceu constante em relação à inspeção anterior.

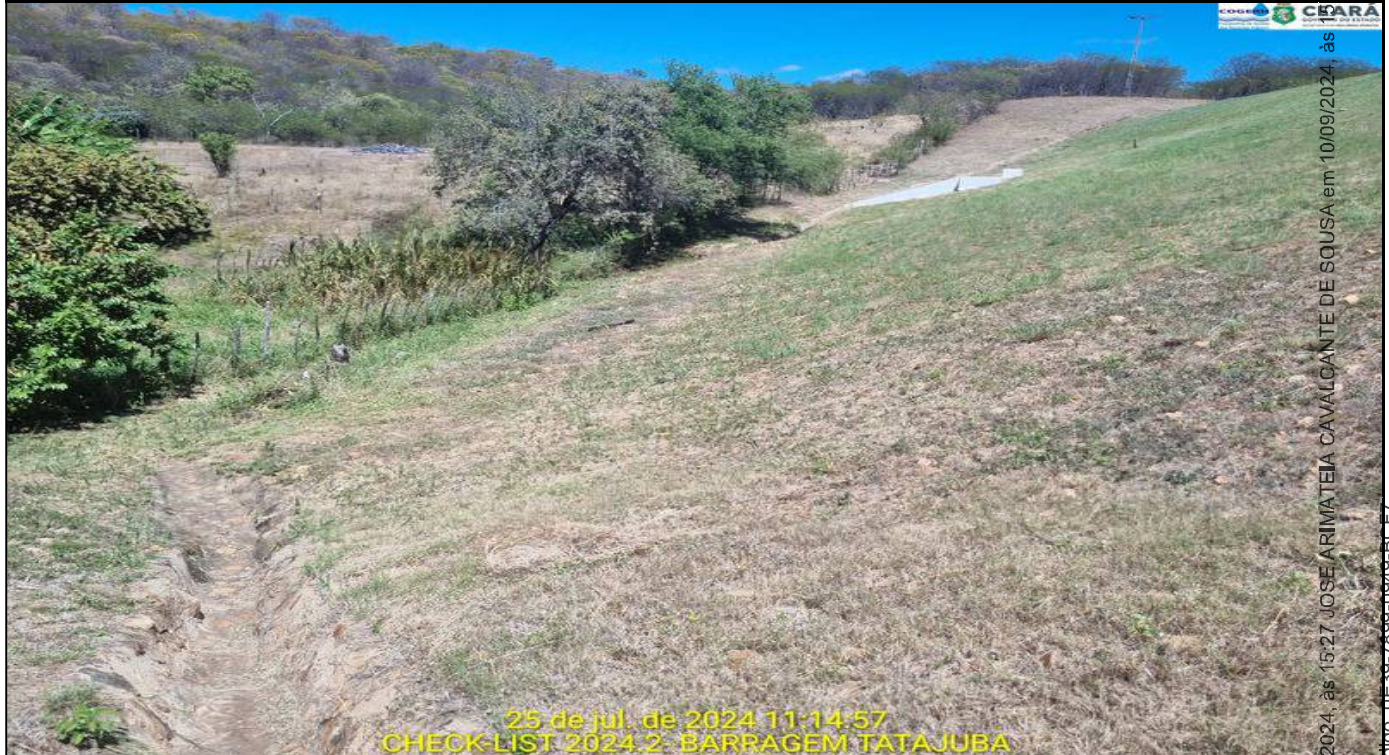
Construções irregulares próximas ao rio

Existe a presença de uma cerca particular na faixa de 10 metros. Devido à cerca, não foi removida toda a vegetação da faixa de 10 metros. É necessário avaliar a distância que a cerca pode ficar à jusante da barragem como também as possíveis intervenções que podem ser feitas nessa região, principalmente a remoção da vegetação. A faixa dos 10 metros ainda não é bem definida, já que há um impasse entre o que se diz proprietário da área que inseriu as cercas, alegando não ter sido indenizado, e não houve separação desses limites da região de 10 metros pelo Estado. Para fins de definição ainda não foi adotado se essa faixa será considerada ou não na avaliação das anomalias. Construções irregulares impedem a remoção da vegetação e inspeção apropriada da região à jusante da barragem, e anomalias como fuga d'água, erosões, cavernas e buracos, e escorregamentos das encostas. Essa anomalia foi identificada pela primeira vez, contudo as cercas já existem há algum tempo nessa área.

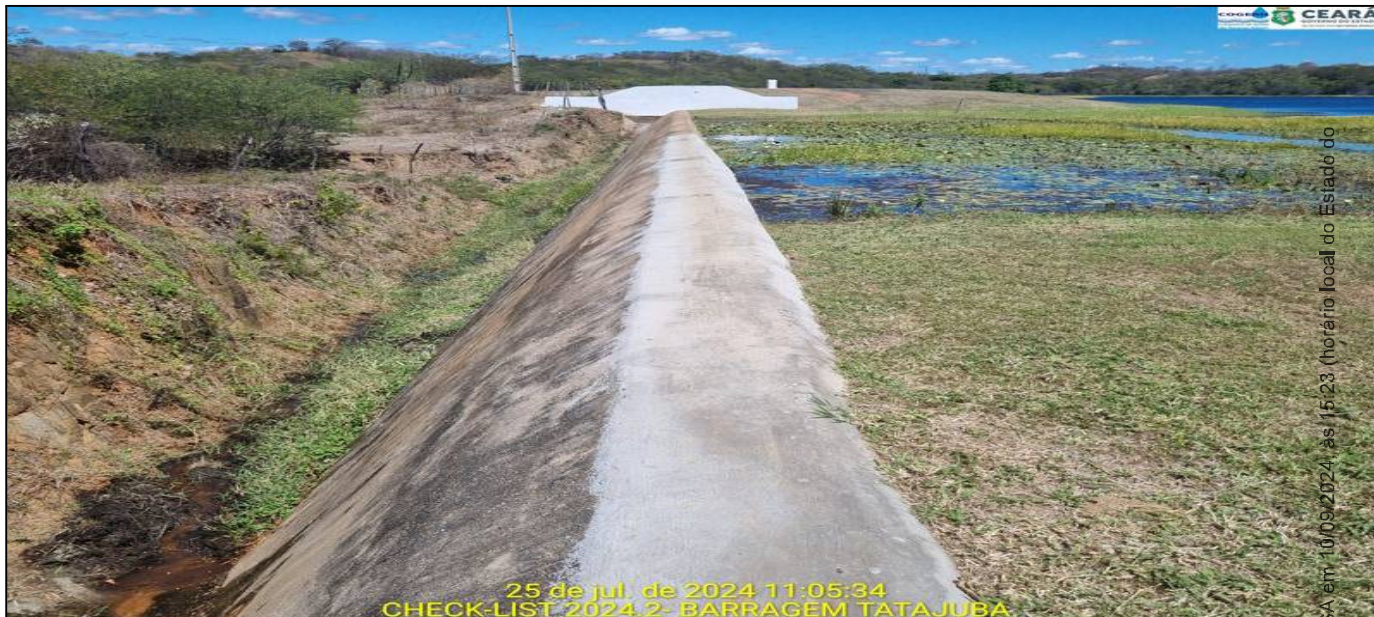
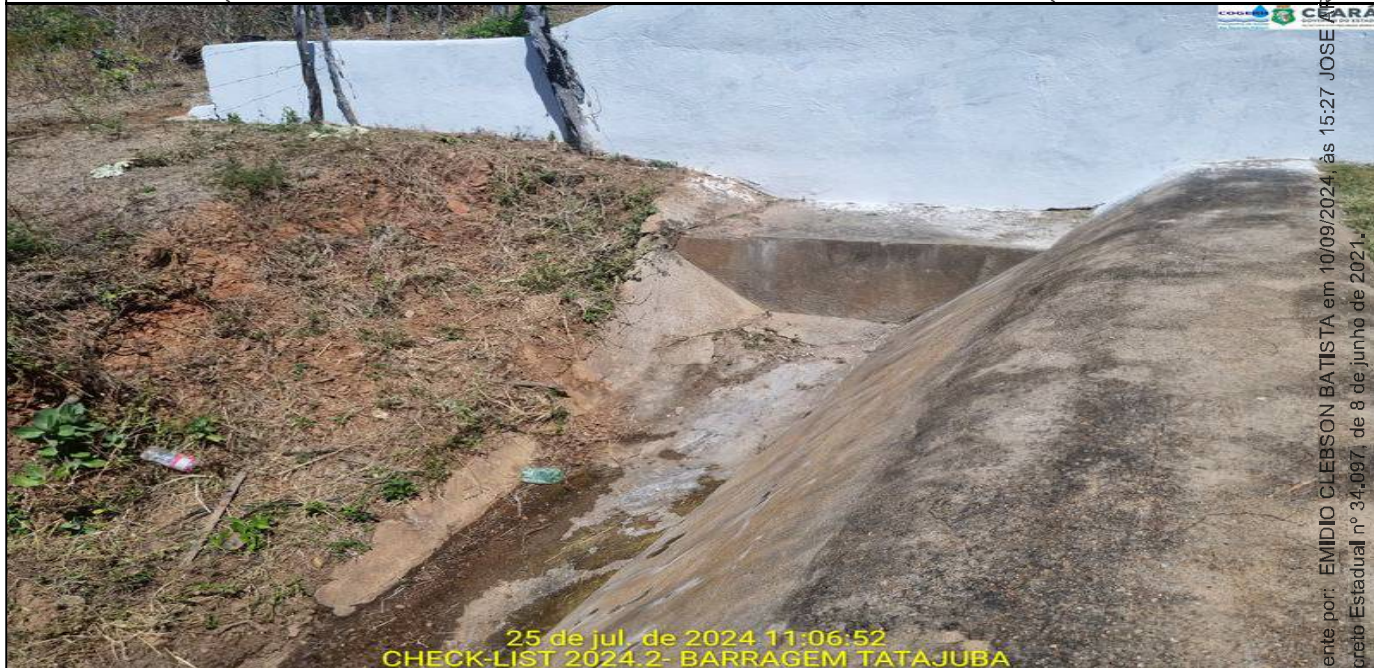
Deterioração da superfície do concreto

Os muros alas foram pintados, mas embaixo da pintura apresentam sinais de deterioração por lixiviação no concreto de sua estrutura principalmente na parte inferior. A deterioração da estrutura ocorreu devido às intempéries. A situação atual não traz riscos a estrutura, é apenas um comprometimento estético, não afetando segurança da barragem. Contudo, transmitem as pessoas a sensação de insegurança, descuido, má conservação e redução de durabilidade da estrutura. Em casos mais críticos de deterioração, possibilita a formação de fissuras, trincas e rachaduras, podendo expor a ferragem, permitindo o surgimento de erosões na fundação e nos contatos da estrutura. Essa anomalia diminuiu em relação à visita anterior.

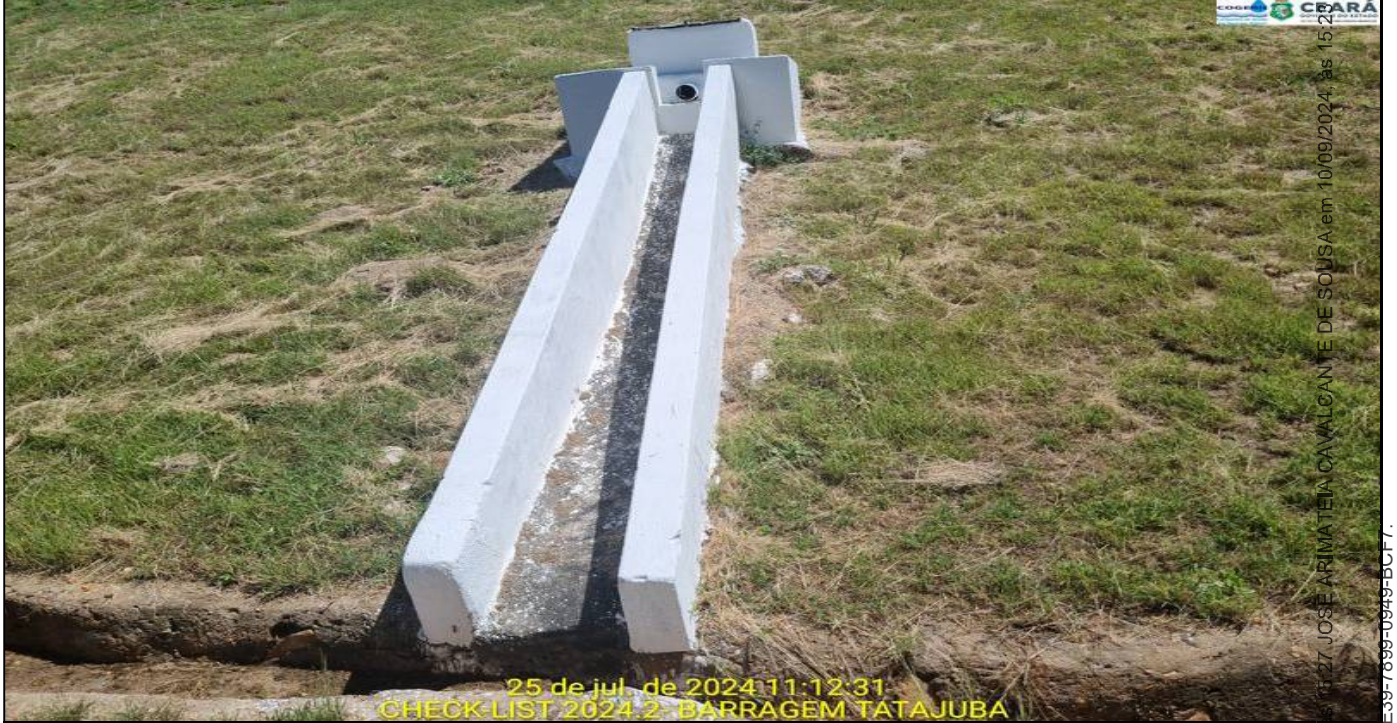
Falta de manutenção

As estrutura que fazem parte do sifão foram pintadas. Exceto a pintura, não houve outro tipo de manutenção. A estrutura de saída da barragem não possui manutenção adequada no sifão e está inutilizável há um tempo. Não há fornecimento contínuo ou há falta do material necessário para manutenção. Também não há um plano de visitas para inspeção de técnicos especialistas nas estruturas da barragem. Existem apenas manutenções corretivas quando são possíveis de ser identificadas, que são nos casos de utilização dos equipamentos e da estrutura em si. A deficiência das manutenções acarreta em possíveis falhas no uso devido ao tempo sem manobras, por exemplo, vazamentos e até um processo de corrosão no local onde está localizado esse equipamento. Essa anomalia diminuiu devido a pintura em relação à visita anterior.

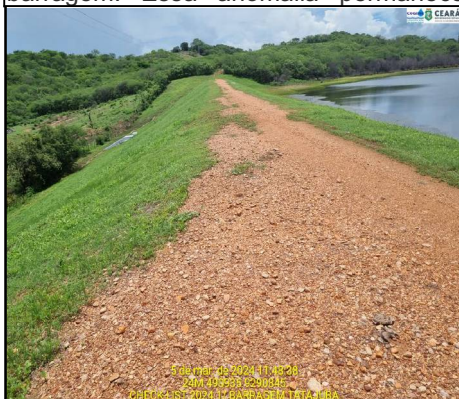
- As cercas de proteção são importantes para orientação e definição dos limites institucionais no tocante a poligonal indenizada quando houver e as áreas de preservação permanente (APP). Já os mata-burros tem a função exclusiva de limitar o acesso de animais a essas áreas. Foi verificado que não há cercas apenas nas proximidades da entrada do barramento, mas não há mata-burros. Trata-se de uma barragem de pequeno porte onde a construção da barragem que não previu a instalação de cercas e mata-burro pelo empreendedor, havendo a necessidade da contratação de empresa especializada para construção dessas estruturas. Há necessidade da execução do cercamento pelo menos nas áreas mais acessíveis como as estruturas dos taludes e sangradouro. Tais dispositivos são importantes, pois trazem segurança para o reservatório. Essa falta pode trazer consequências judiciais para COGERH em caso de acidentes na área da barragem. Essa anomalia permanece constante em relação a inspeção anterior.

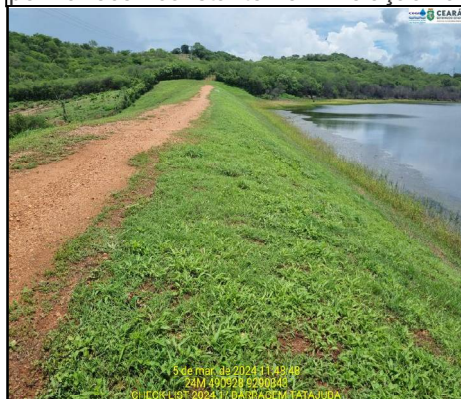
- As placas de aviso são importantes para orientação da população local quanto ao acesso, uso, tráfego e perigos associados à barragem. Foi verificado que não há nenhuma placa de aviso na barragem. É necessária a padronização e confecção das placas no âmbito de contrato específico para todas as barragens do Estado. As placas de orientação e aviso são importantes, pois trazem informações sobre o açude e identificação de locais perigosos e restrições sobre o uso e acessos. Essa falta pode trazer

consequências judiciais para COGERH em caso de acidentes na área da barragem. Essa anomalia permanece constante em relação a inspeção anterior.

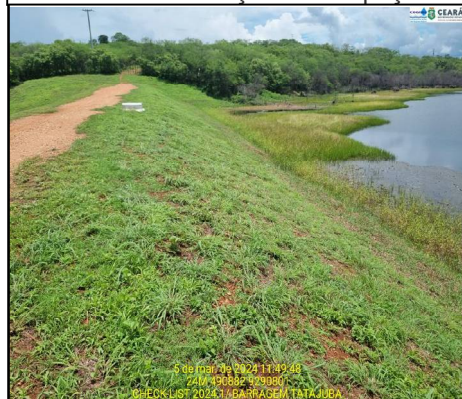
- A barragem não possui drenagem por meio de canaletas e/ou drenos. A barragem é de Pequeno porte, por isso provavelmente não foram previstas várias estruturas que existem em barragens maiores. A consequência da falta de drenos e canaletas nos taludes pode facilitar o acúmulo de água no coroamento sem escoamento para as canaletas e drenos dos taludes que não existem. Essa anomalia permanece constante em relação a inspeção anterior.

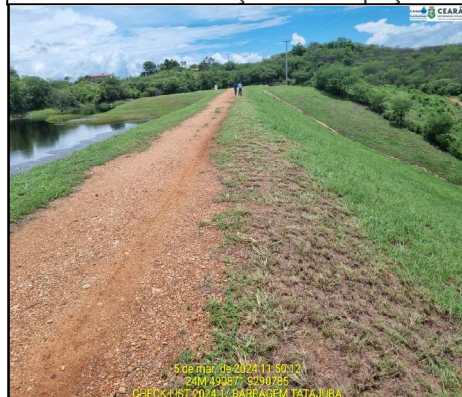
- A barragem nunca teve um meio-fio desde sua construção como também quando a COGERH assumiu o monitoramento. Já foi recomendado a execução por parte da gerência regional de um meio-fio no coroamento delimitar os taludes e coroamento. A falta do meio-fio não traz consequências para a barragem, mas pode trazer vantagens nas inspeções de segurança, facilitando reconhecer sinais de movimento do maciço ou taludes como também outras anomalias. A falta do meio-fio pode parecer descaso para outras pessoas, já que todas as barragens estaduais o possuem. Essa anomalia permanece constante em relação a inspeção anterior.

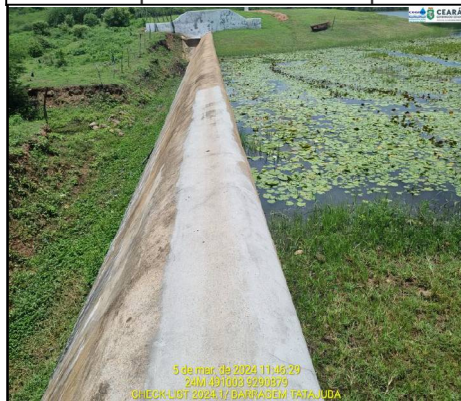
- Foram constatadas a presença de rachaduras e trincas no concreto da estrutura com escoamento de água de montante para jusante nesses locais (vazamentos). Esse tipo de anomalia está relacionada com a grande exposição as intempéries ao longo dos anos sem manutenções preventivas ou corretivas. Além disso, existe a ação da água nos períodos que a barragem está com seu volume máximo, chegando até a soleira e até mesmo vertendo. Essa anomalia pode aumentar de proporção principalmente porque o açude esteve com seu volume máximo nos últimos anos com vertimento da água através da soleira. O aumento dessas rachaduras pode reduzir a resistência do concreto, expor e oxidar a ferragem e numa situação mais crítica há possibilidade de ruptura da parede da soleira com rachaduras ou buracos em grandes dimensões.

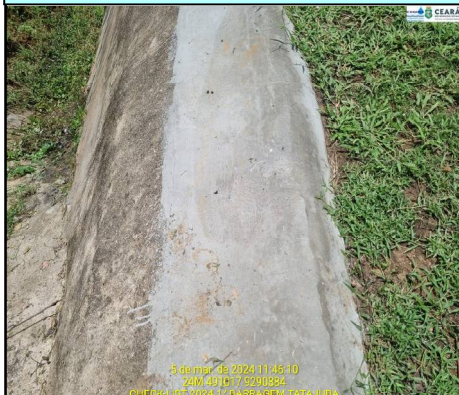
- concreto apresenta sinais de lixiviação e até mesmo deslocamento em alguns locais da estrutura de fixação da soleira. Devido às intempéries (variação de temperatura, vento, chuva, entre outros), do próprio solo (condições geológicas) que envolve a soleira, escoamento ou acumulação da água nos canais de aproximação e restituição, existe a deterioração da superfície da estrutura como também possibilita a formação de mais fissuras, trincas e rachaduras. Além disso, existe a ação da água nos períodos que a barragem está com seu volume máximo, chegando até a soleira e até mesmo vertendo. Essa anomalia pode aumentar de proporção principalmente porque o açude esteve com seu volume máximo nos últimos anos com vertimento da água através da soleira. A deterioração da superfície do concreto pode facilitar a exposição da ferragem e até maiores danos através do surgimento de outras rachaduras, iniciado após o processo de desgaste da superfície.

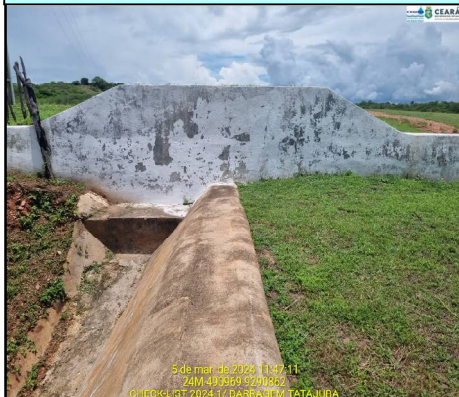
- O muro ala apresenta sinais de deterioração no concreto de sua estrutura principalmente na parte inferior. A deterioração da estrutura ocorreu devido às intempéries. A situação atual não traz riscos a estrutura, é apenas um comprometimento estético, não afetando segurança da barragem. Contudo, transmitem as pessoas a sensação de insegurança, descaso, má conservação e redução de durabilidade da estrutura. Em casos mais críticos de deterioração, possibilita a formação de fissuras, trincas e rachaduras, podendo expor a ferragem, permitindo o surgimento de erosões na fundação e nos contatos da estrutura. Essa anomalia permaneceu constante em relação a inspeção anterior.

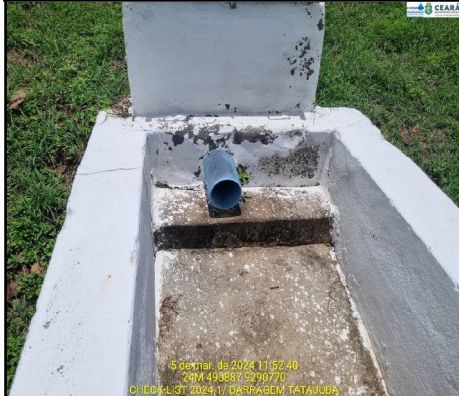
- estrutura de saída da barragem não possui manutenção adequada no sifão e está inutilizável há um tempo. Não há fornecimento contínuo ou há falta do material necessário para manutenção. Também não há um plano de visitas para inspeção de técnicos especialistas nas estruturas da barragem. Existem apenas manutenções corretivas quando são possíveis de ser identificadas, que são nos casos de utilização dos equipamentos e da estrutura em si. A deficiência das manutenções acarreta em possíveis falhas no uso devido ao tempo sem manobras, por exemplo, vazamentos e até um processo de corrosão no local onde está localizado esse equipamento. Essa anomalia permanece constante em relação a inspeção anterior.

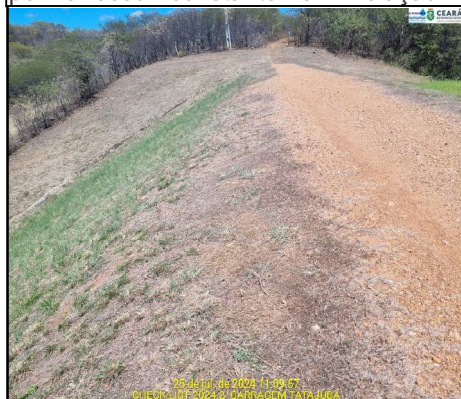
consequências judiciais para COGERH em caso de acidentes na área da barragem. Essa anomalia permaneceu constante em relação à inspeção anterior.

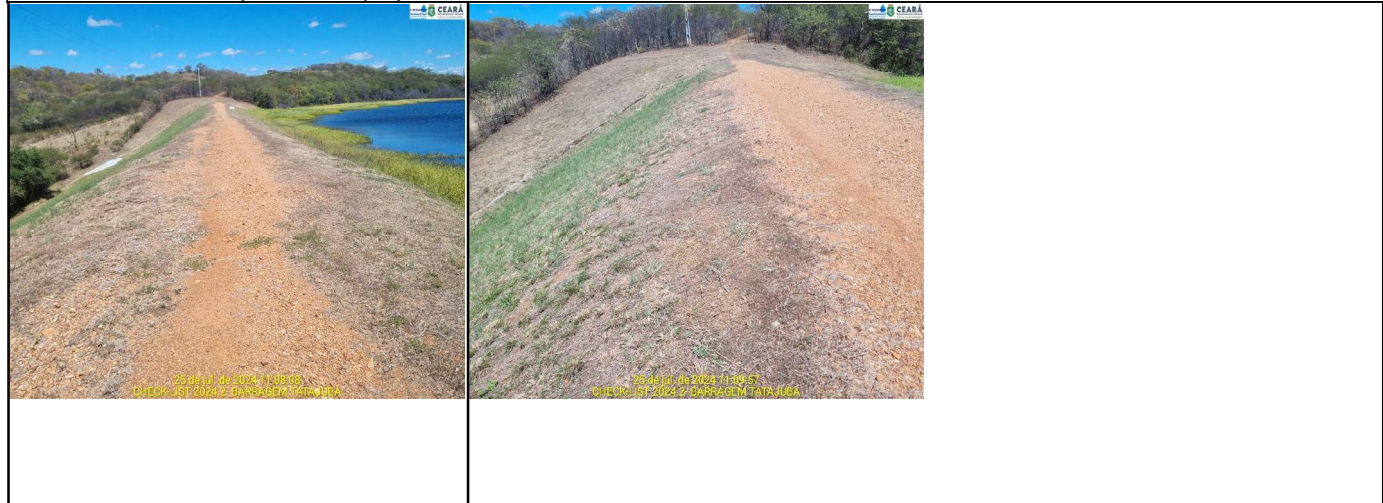
- A barragem não possui drenagem por meio de canaletas e/ou drenos. A barragem é de pequeno porte, por isso provavelmente não foram previstas várias estruturas que existem em barragens maiores. A consequência da falta de drenos e canaletas nos taludes pode facilitar o acúmulo de água no coroamento sem escoamento para as canaletas e drenos dos taludes que não existem. Essa anomalia permaneceu constante em relação à inspeção anterior.

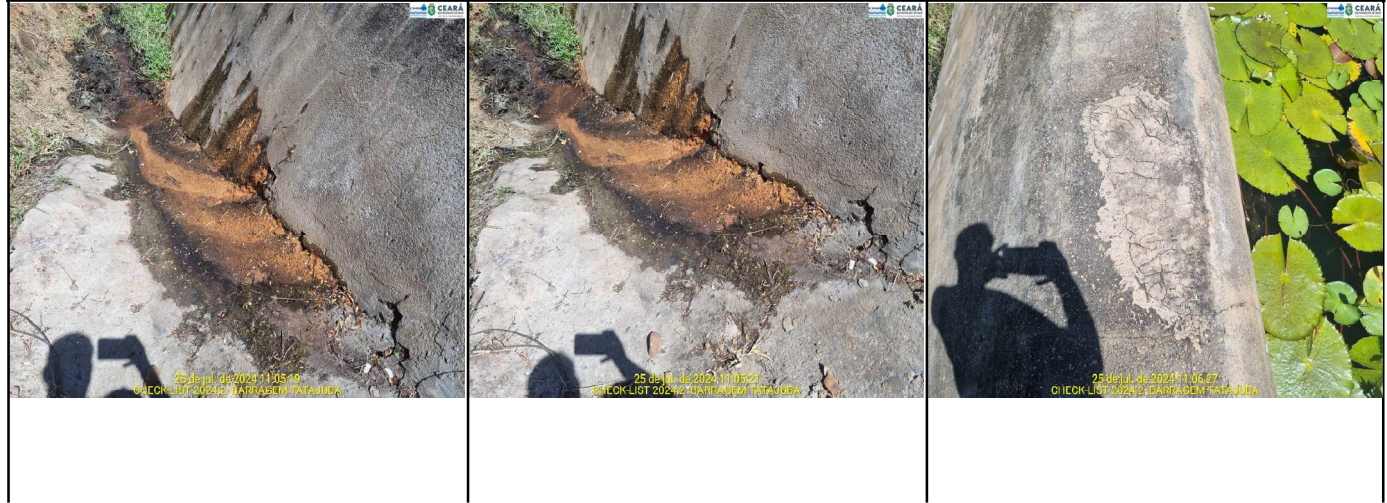
- Foram constatadas a presença de rachaduras e trincas no concreto da estrutura com escoamento de água de montante para jusante nesses locais (vazamentos). Esse tipo de anomalia está relacionada com a grande exposição as intempéries ao longo dos anos sem manutenções preventivas ou corretivas. Além disso, existe a ação da água nos períodos que a barragem está com seu volume máximo, chegando até a soleira e até mesmo vertendo. Essa anomalia pode aumentar de proporção principalmente porque o açude esteve com seu volume máximo nos últimos anos com vertimento da água através da soleira. O aumento dessas rachaduras pode reduzir a resistência do concreto, expor e oxidar a ferragem e numa situação mais crítica há possibilidade de ruptura da parede da soleira com rachaduras ou buracos em grandes dimensões. Essa anomalia permaneceu constante.

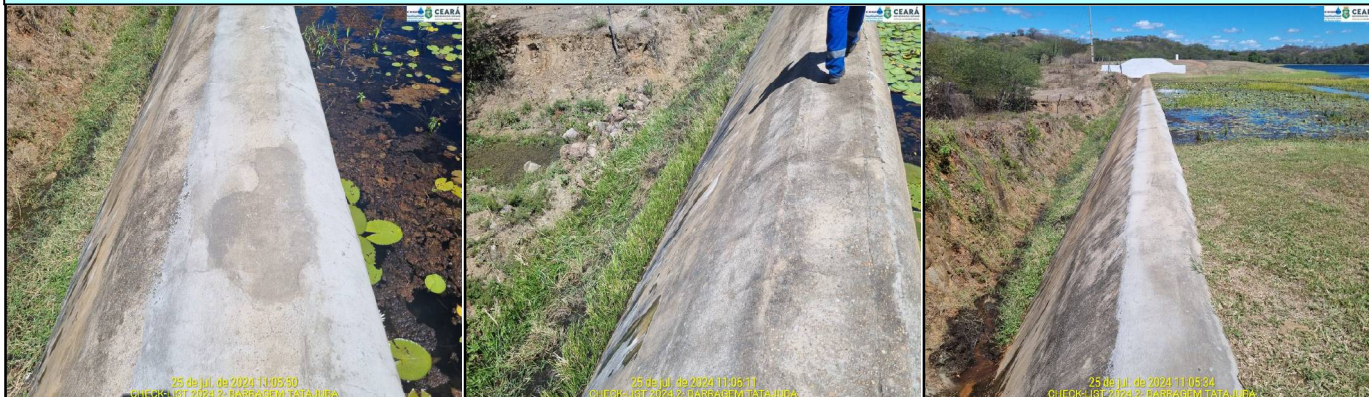
- O concreto apresenta sinais de lixiviação e até mesmo deslocamento em alguns locais da estrutura de fixação da soleira. Devido às intempéries (variação de temperatura, vento, chuva, entre outros), do próprio solo (condições geológicas) que envolve a soleira, escoamento ou acumulação da água nos canais de aproximação e restituição, existe a deterioração da superfície da estrutura como também possibilita a formação de mais fissuras, trincas e rachaduras. Além disso, existe a ação da água nos períodos que a barragem está com seu volume máximo, chegando até a soleira e até mesmo vertendo. Essa anomalia pode aumentar de proporção principalmente porque o açude esteve com seu volume máximo nos últimos anos com vertimento da água através da soleira. A deterioração da superfície do concreto pode facilitar a exposição da ferragem e até maiores danos através do surgimento de outras rachaduras, iniciado após o processo de desgaste da superfície. Essa anomalia permaneceu constante.

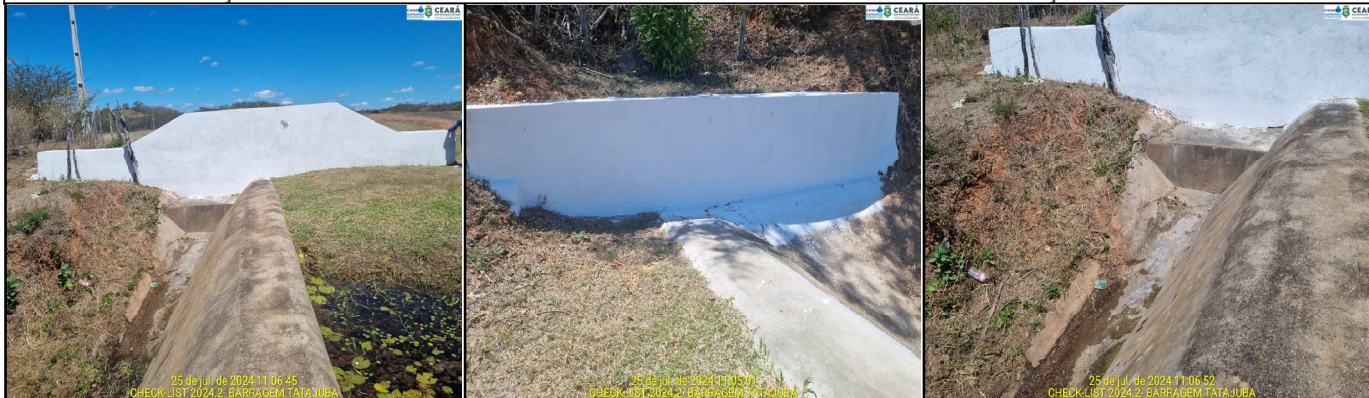
- Os muros alas foram pintados, mas embaixo da pintura apresentam sinais de deterioração por lixiviação no concreto de sua estrutura principalmente na parte inferior. A deterioração da estrutura ocorreu devido às intempéries. A situação atual não traz riscos a estrutura, é apenas um comprometimento estético, não afetando segurança da barragem. Contudo, transmitem as pessoas a sensação de insegurança, descaso, má conservação e redução de durabilidade da estrutura. Em casos mais críticos de deterioração, possibilita a formação de fissuras, trincas e rachaduras, podendo expor a ferragem, permitindo o surgimento de erosões na fundação e nos contatos da estrutura. Essa anomalia diminuiu em relação à visita anterior.

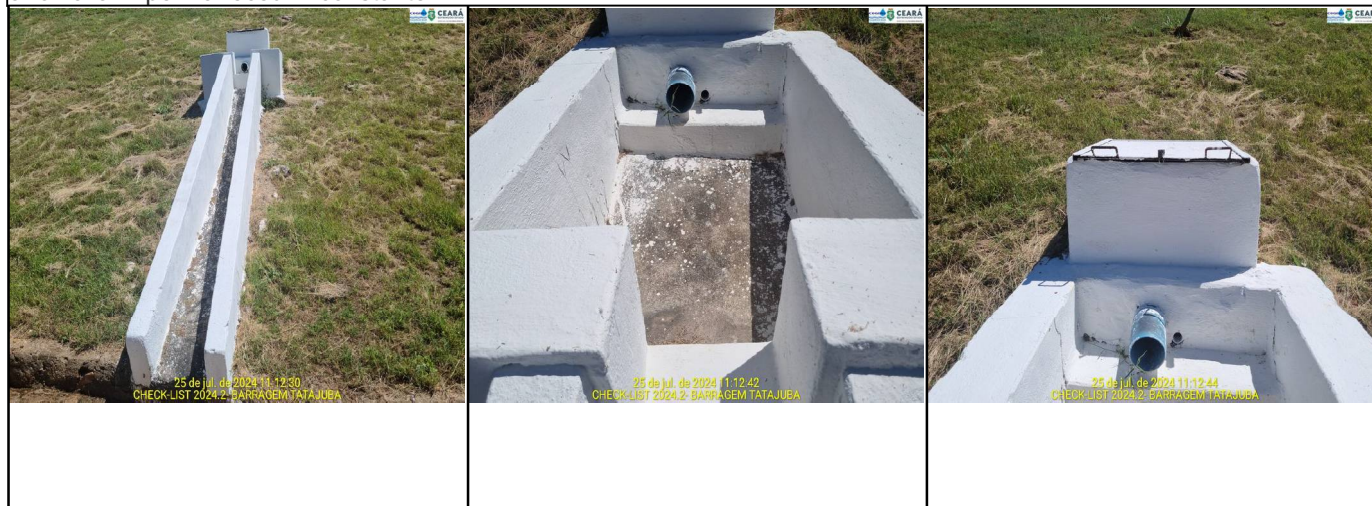
- O sifão foi testado e não está funcionando, inclusive a GEMAN tentou realizar uma manutenção e operação, que não foi bem sucedido. Devido a vários anos sem uso, o sifão está inutilizado. Não existe um plano de manutenção para essas estruturas de saída. Também não há um plano de visitas para inspeção de técnicos especialistas nas estruturas da barragem. Existem apenas manutenções corretivas quando são possíveis de ser identificadas, que são nos casos de utilização dos equipamentos e da estrutura em si. A deficiência das manutenções acarreta em possíveis falhas no uso devido ao tempo sem manobras, por exemplo, vazamentos e até um processo de corrosão no local onde está localizado esse equipamento. Essa anomalia permaneceu constante.

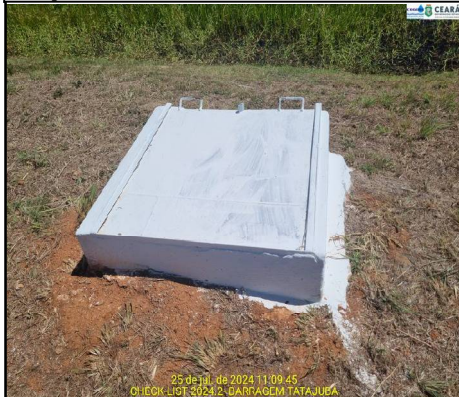
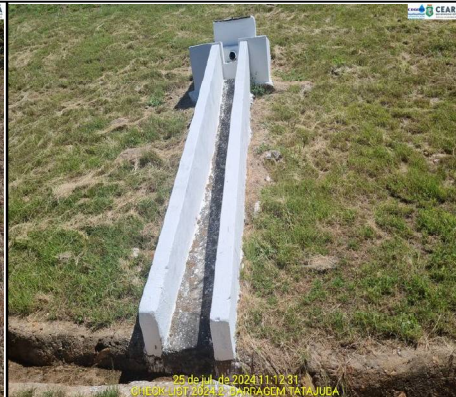
da barragem. Existem apenas manutenções corretivas quando são possíveis de ser identificadas, que são nos casos de utilização dos equipamentos e da estrutura em si. A deficiência das manutenções acarreta em possíveis falhas no uso devido ao tempo sem manobras, por exemplo, vazamentos e até um processo de corrosão no local onde está localizado esse equipamento. Essa anomalia diminuiu devido a pintura em relação à visita anterior.
