# **RELATÓRIO DE INSPEÇÃO DE SEGURANÇA REGULAR**

**Barragem Ubaldinho**

**Setembro/2024**

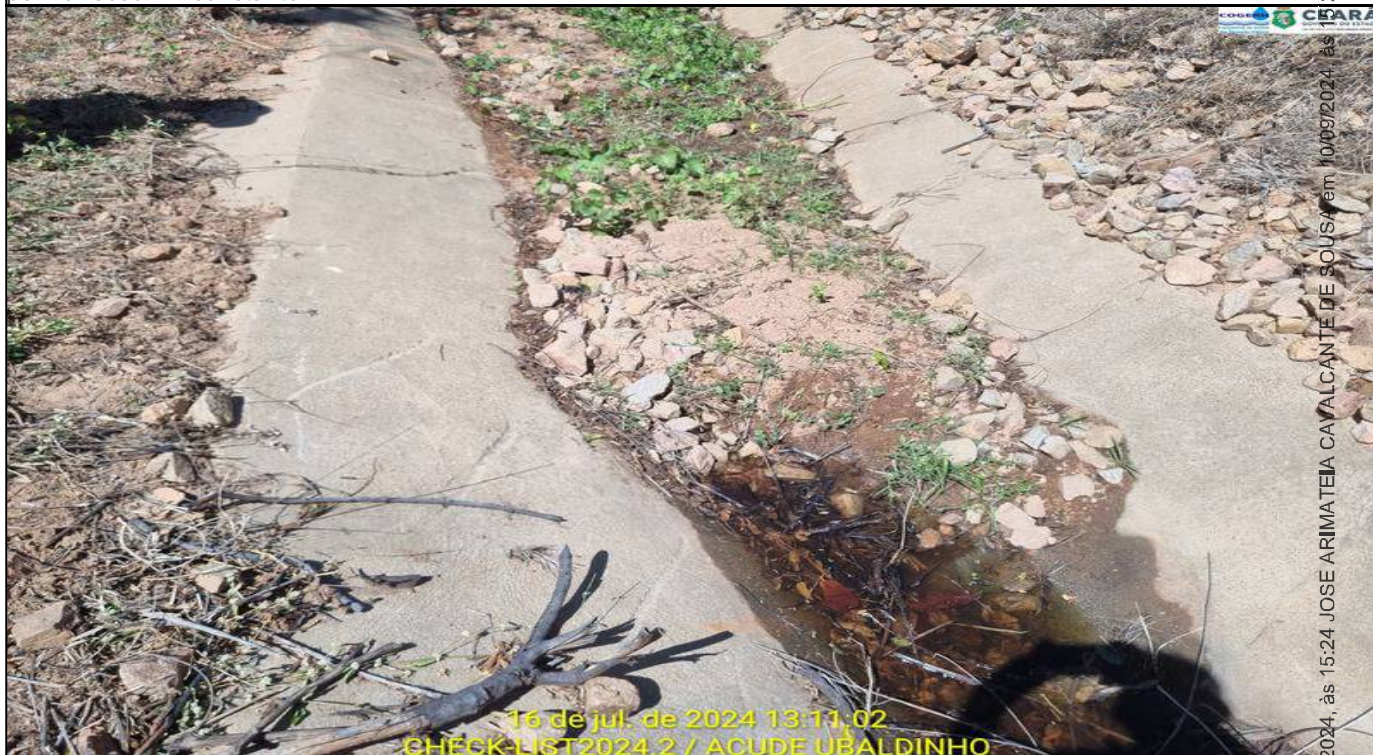
#### Canaletas quebradas ou obstruídas

Foram identificados rachaduras em algumas partes das canaletas e obstruções principalmente na região central da canaleta na base do talude. Nesse mesmo local há um acúmulo de água, que impede a visualização de outros problemas na região da canaleta e proximidade. A falta de fornecimento de materiais e ferramentas suficientes e continuamente para manutenção das canaletas, como cimento por exemplo, não permitiu a solução da anomalia. O desgaste e as obstruções ocorreram com o carregamento de material para dentro das calhas e também pela exposição as intempéries ao longo dos anos sem manutenção. Como consequência, há o comprometimento da drenagem das águas pluviais. Em maior proporção essa anomalia pode colaborar com erosões no talude, já que a função há possibilidade de surgimento de caminhos preferenciais da água por meio das rachaduras nas canaletas. Essa anomalia permaneceu constante.

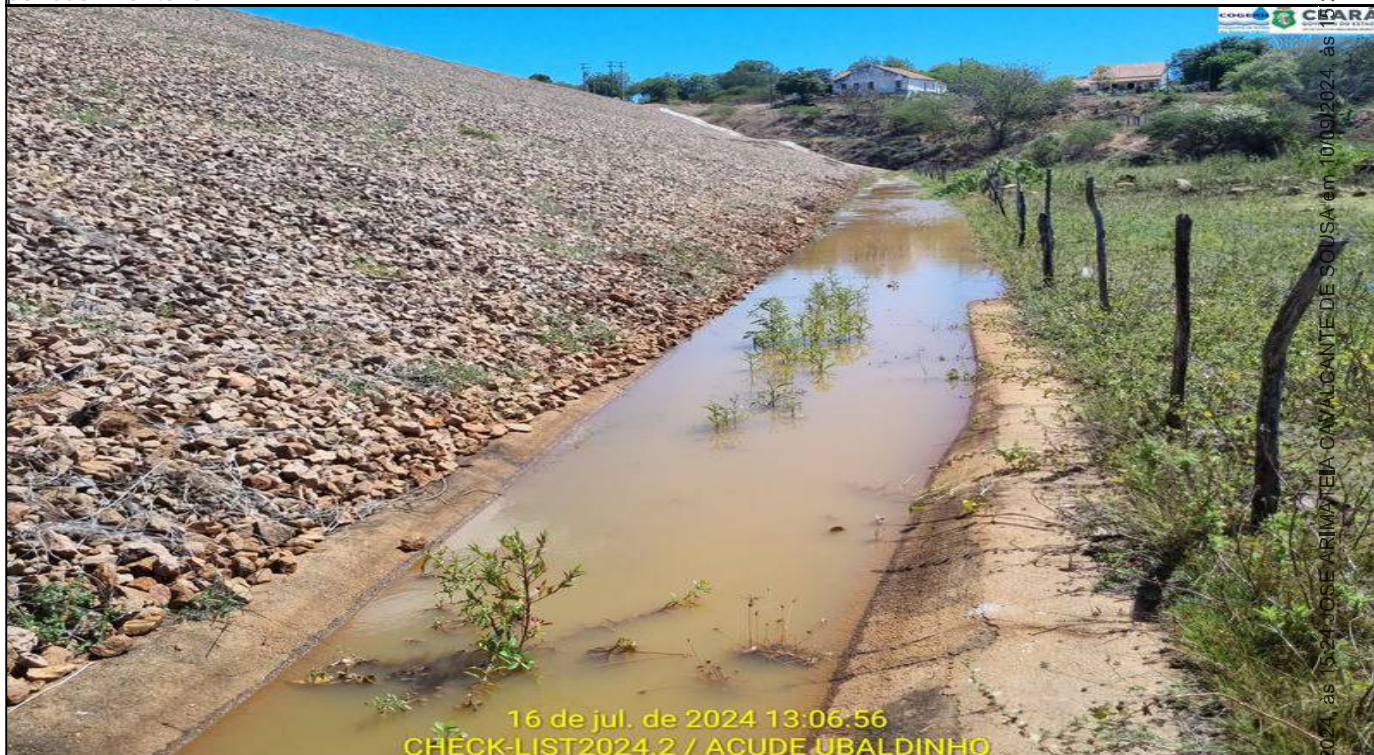
#### Sinais de fuga d'água ou áreas úmidas

Foi visualizado um acúmulo de água na região de jusante da barragem logo no início da faixa de 10 metros com surgimento da água através das canaletas inferiores na parte central do talude de jusante. Esse acúmulo de água existe independente do período do ano (estação chuvosa ou não), indicando que há um escoamento das águas de montante do reservatório através da barragem com surgimento na região inferior do talude de jusante. Isso pode ocorrer também por falta de drenagem adequada ou direcionamento correto das águas drenadas que permeiam o maciço da barragem. Esse escoamento pode criar erosões não visíveis dentro do maciço caso não seja controlado e avaliado, podendo provocar rachaduras no maciço que podem ser visíveis até no coroamento e até rupturas de maior porte devido às alterações do solo no corpo da barragem de terra. A anomalia permaneceu constante em relação ao período anterior.

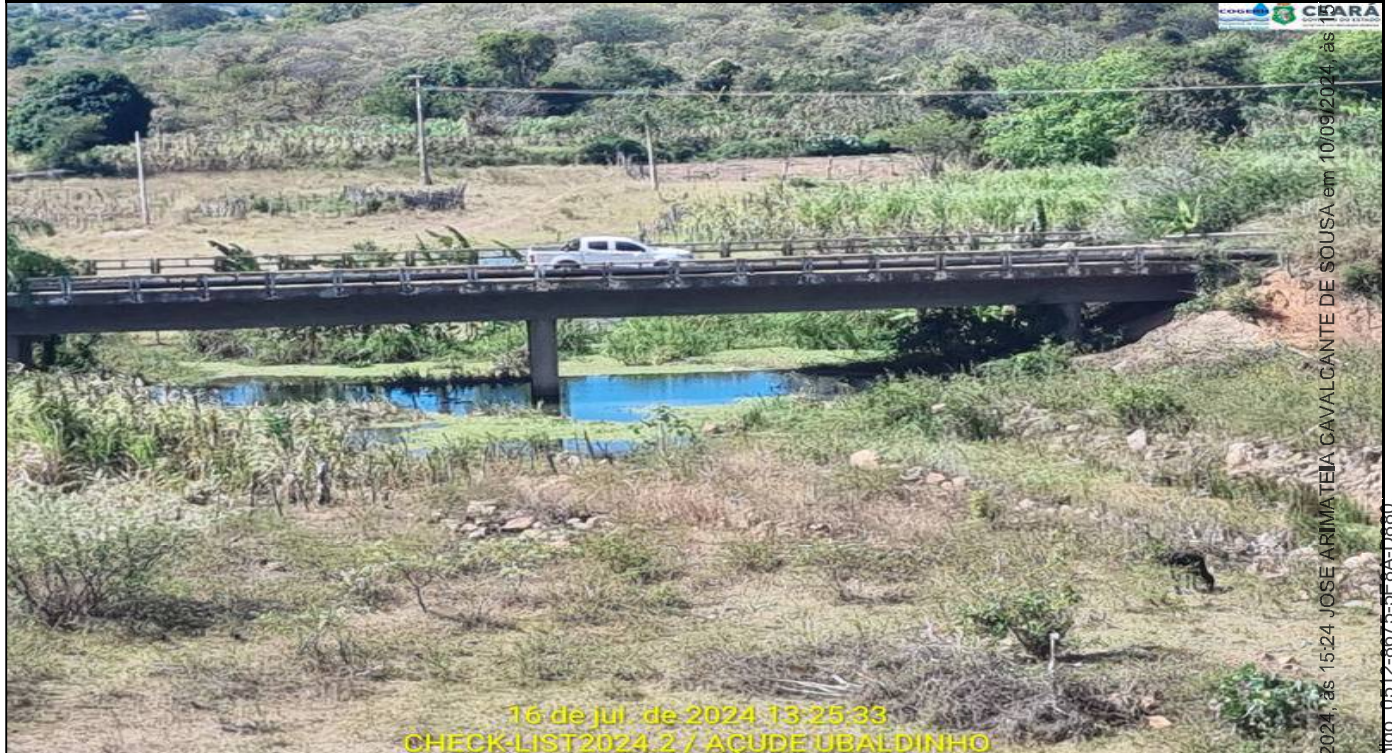
### Fuga d'água

A fuga d'água existente possui relação com as percolações da barragem. Houve um serviço de desobstrução da região de jusante, mas não foi solucionada a anomalia. É necessário ainda melhorar o canal escavado para escoar a água da percolação acumulada e para fins de controle das vazões construir um vertedor para monitoramento. Esse acúmulo de água existe independente do período do ano, indicando que há um escoamento das águas de montante do reservatório através da barragem com surgimento na região inferior do talude de jusante. Isso pode ocorrer também por falta de drenagem adequada ou direcionamento correto das águas drenadas que permeiam o maciço da barragem. Esse escoamento pode criar erosões não visíveis dentro do maciço caso não seja controlado e avaliado, podendo provocar rachaduras no maciço que podem ser visíveis até no coroamento e até rupturas de maior porte devido às alterações do solo no corpo da barragem de terra. Anomalia identificada pela primeira vez.

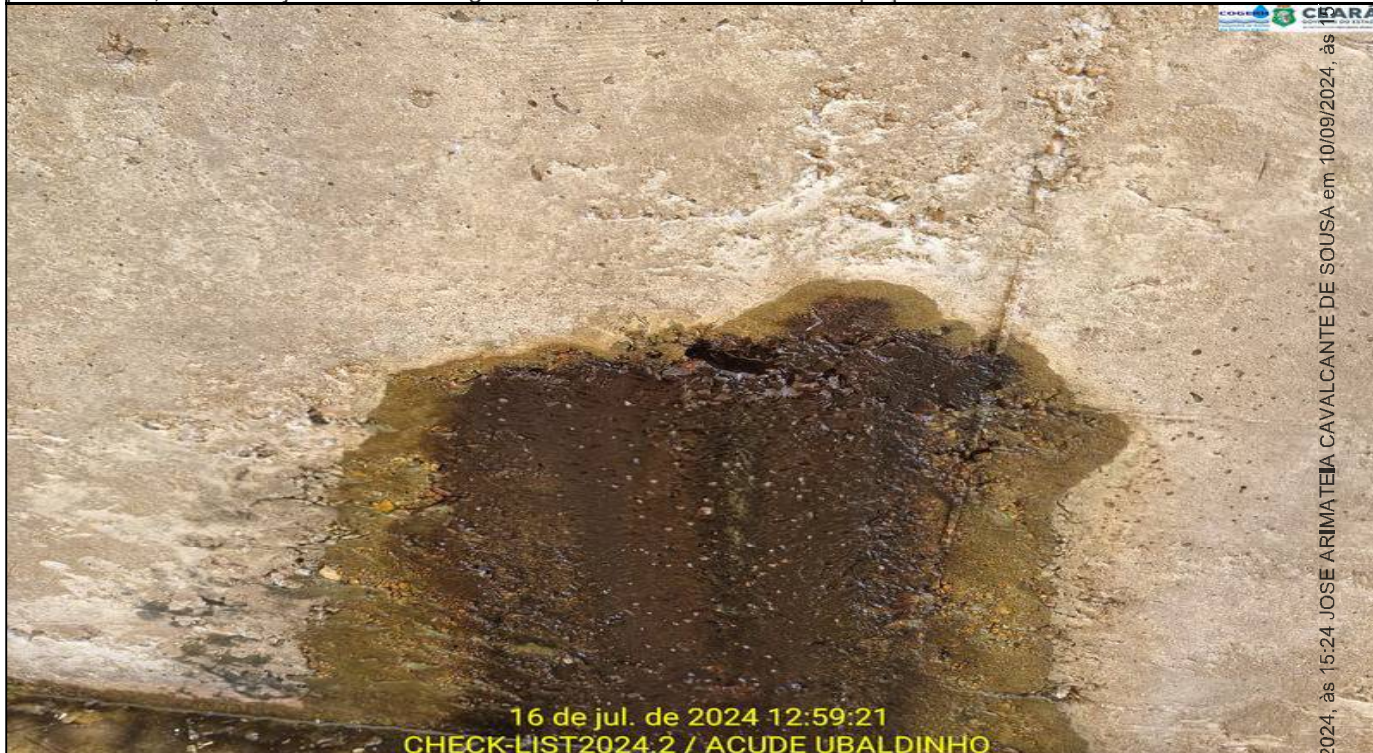
### Rachaduras ou trincas no concreto

Foram identificadas rachaduras e trincas em várias regiões da estrutura de fixação da soleira em labirinto do Ubalzinho. Há alguns anos o açude tem se mantido com volumes elevados e vertimentos por longos períodos, o que utiliza bastante a estrutura em questão e facilita a inspeção de possíveis escoamentos através do concreto. Além disso, aumenta a deterioração da superfície do concreto pelo contato constante com a água escoada através do vertedouro. A falta de manutenção ao longo dos anos desde sua construção e a contínua exposição a água acumulada e vertida do reservatório e intempéries acarretam na criação e intensificação das rachaduras e trincas. Futuramente, esses pontos críticos de escoamento de água através do vertedor podem fragilizar a estrutura, tornando a armadura exposta, descalçando o concreto, danificando as juntas e até mesmo destruindo parte da estrutura. Anomalia identificada pela primeira vez, contudo já existe há alguns anos, porém de difícil inspeção.

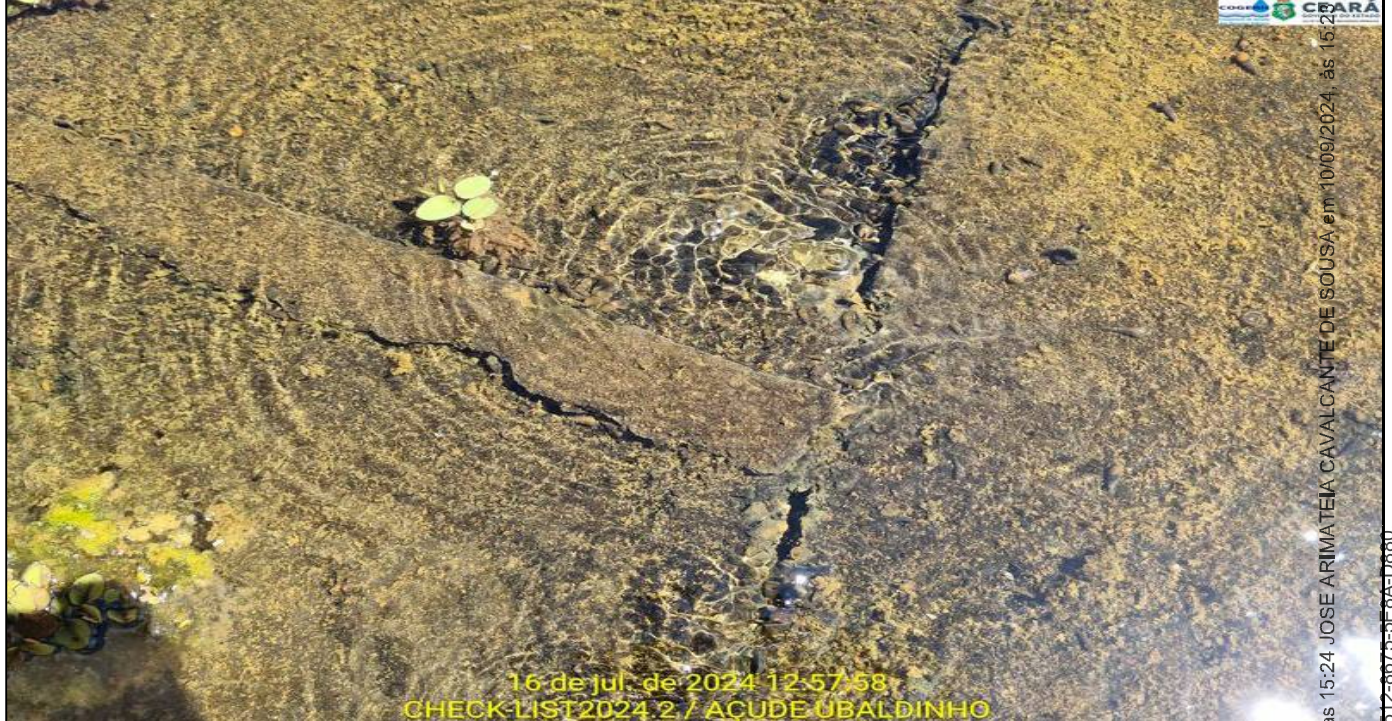
### Deterioração da superfície do concreto

Foram visualizadas várias áreas com deterioração do concreto da estrutura da soleira. A causa principal eram intempéries que ao longo dos anos pode ter criado a lixiviação do concreto, contudo há muitos locais que o escoamento da água do reservatório através da estrutura por meio das rachaduras e trincas pode ter aumentado a deterioração ao longo dos últimos anos em que o açude esteve sempre de volume elevado e com vertimentos por muitos meses. Essa deterioração pode ter facilitado ao aumento das rachaduras e trincas existentes, por onde foram encontrados escoamentos através do concreto da estrutura. A falta de manutenção ao longo dos anos desde sua construção e a contínua utilização durante o vertimento pode acelerar esse processo, permitindo a intensificação de outras anomalias ou surgimento de novas. Essa anomalia foi identificada pela primeira vez, contudo já existe há alguns anos, porém de difícil inspeção.

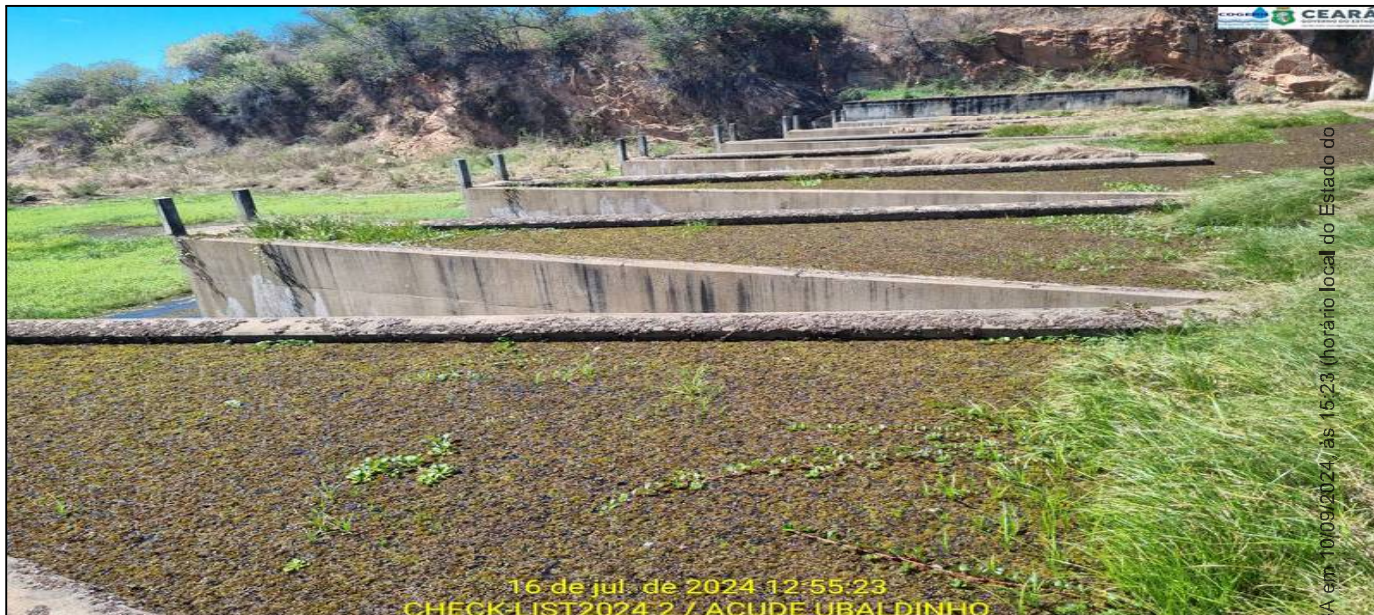
### Existência excessiva de vegetação aquática (macrófitas)

Foi identificada vegetação aquática em regiões do vertedor. Entende-se que o indicio de má qualidade diretamente relacionado com o excesso dessa vegetação aquática que pode aparecer em alguns períodos do ano no reservatório. Essa vegetação pode ser indicio de má qualidade de água. O excesso de vegetação aquática pode ser ocasionado devido ao lançamento de compostos de nitrogênio e fósforo que são presentes na matéria orgânica de efluentes. A consequência da supernutrição das águas é o aumento da biomassa, aumento do consumo de oxigênio, possíveis mortes de organismos sensíveis a baixa taxa de oxigênio dissolvido, aumento da matéria orgânica, possibilitando cada vez mais o crescimento e proliferação da vegetação aquática por todo o reservatório. Isso compromete (degradando) a qualidade da água do reservatório, impedindo usos como o abastecimento humano em casos mais críticos. A vegetação se concentra no sangradouro. Anomalia identificada pela primeira vez.

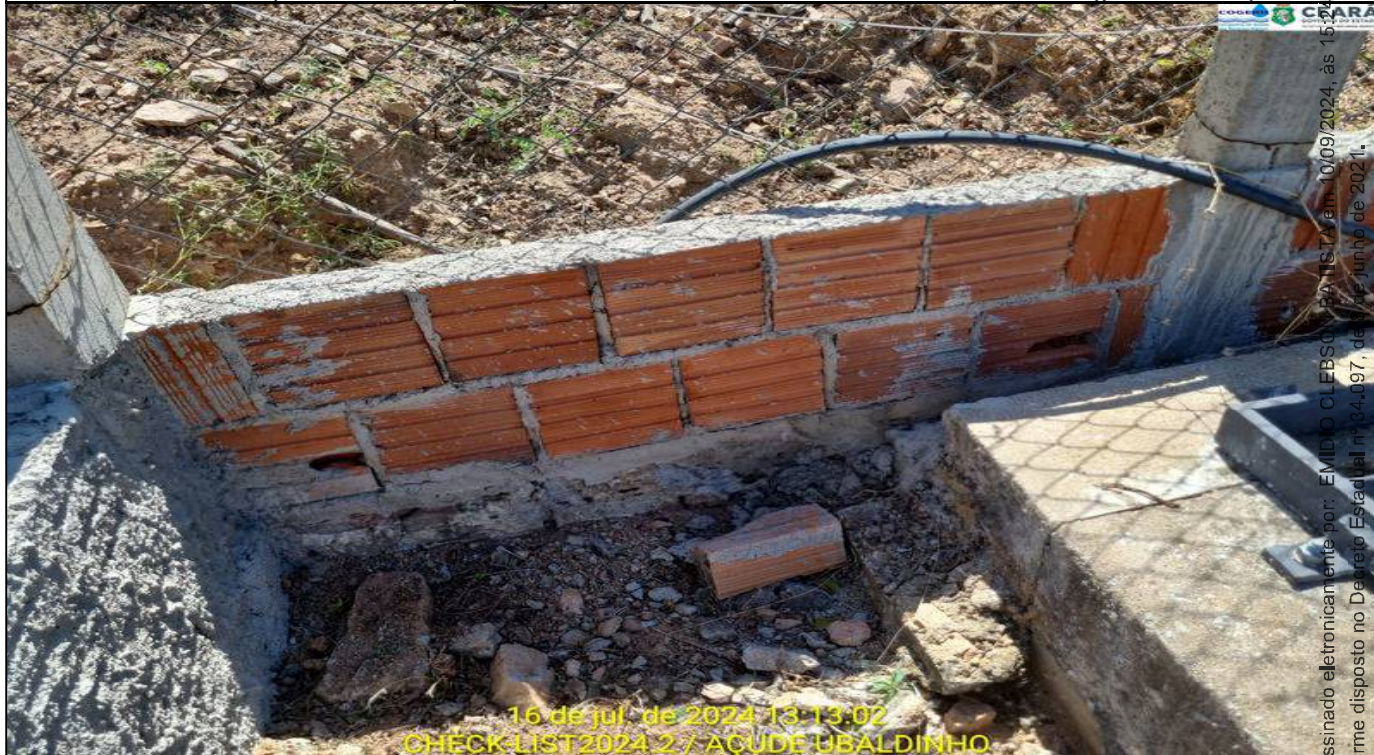
### Falta de manutenção

A estrutura de saída da barragem não possui manutenção adequada nos equipamentos e hidromecânicos como também nas partes que compõem seu local com as cercas, portão e as caixas das válvulas e dispositivos de controle. Não há fornecimento contínuo ou há falta do material necessário para manutenção, como tintas, britas e algumas vezes cimento. Também não há um plano de visitas para inspeção de técnicos especialistas nas estruturas hidromecânicas e elétricas da barragem. Existem apenas manutenções corretivas quando são possíveis de ser identificadas, que são nos casos de utilização dos equipamentos e da estrutura em si. A deficiência das manutenções acarreta possíveis falhas no uso devido ao tempo sem manobras, por exemplo, oxidação, vazamentos, surgimento de ruídos constantes e até um processo de corrosão acelerado dos equipamentos hidromecânicos. Afeta também a facilidade de acesso à estrutura devido aos problemas no portão e nas cercas. Anomalia está em fase de algumas correções.

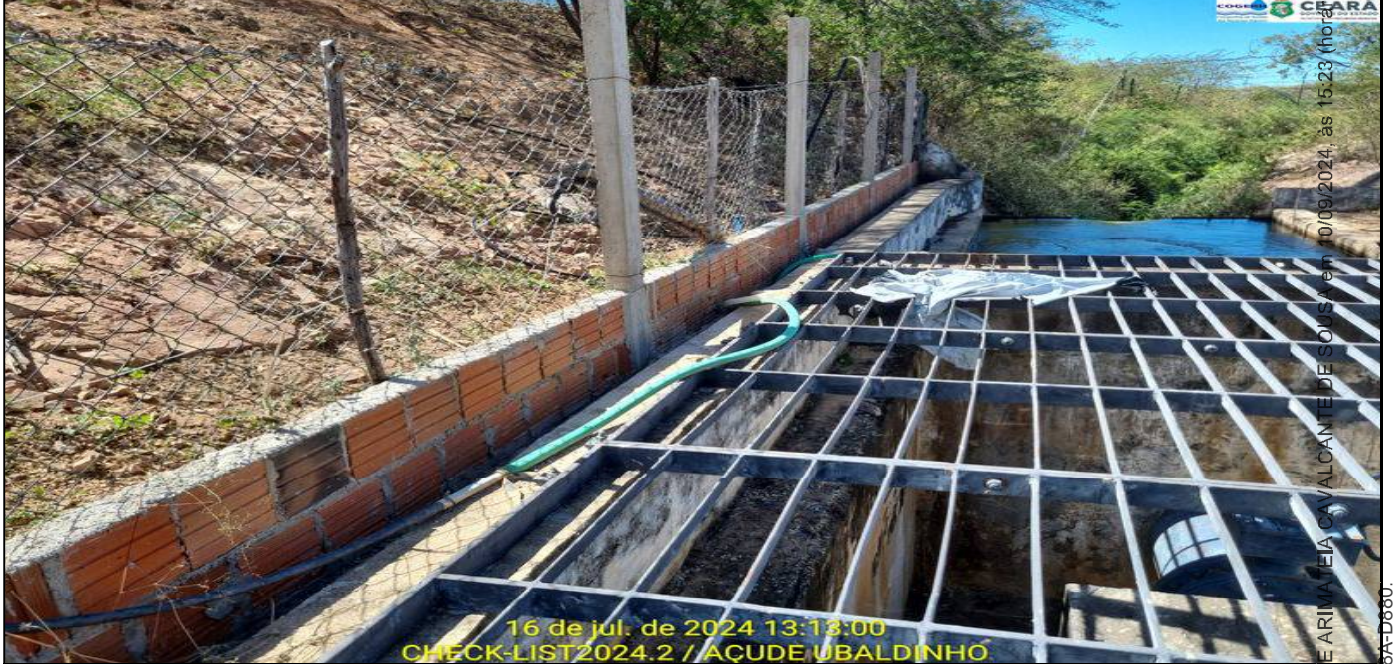
### Falta ou deficiência nas grades de proteção dos dispositivos

As grades de proteção não possuem pintura adequada para reduzir a oxidação ao longo dos anos e devido às intempéries. A causa principal é a falta de material fornecido para aplicação nesse tipo de estrutura. A falta de pintura e manutenção das grades, que depende dos materiais fornecidos pela sede, pode apresentar descaso ou má conservação das estruturas. A deficiência das manutenções acarreta possíveis falhas no uso devido ao tempo sem manobras, por exemplo, oxidação, vazamentos, surgimento de ruídos constantes e até um processo de corrosão acelerado dos equipamentos hidromecânicos. Afeta também a facilidade de acesso à estrutura. Essa anomalia está sendo corrigida pela regional junto ao AGIR.

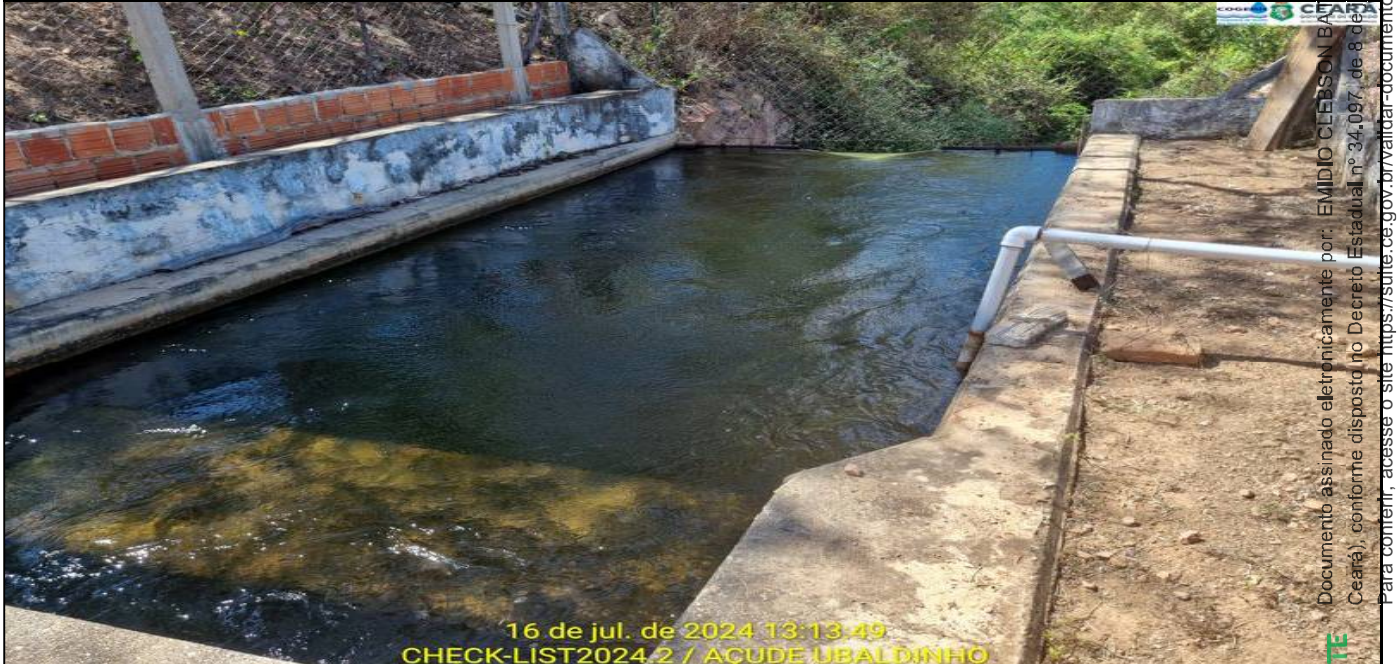
### Defeitos na cerca de proteção

As cercas de proteção apresentam vários de seus pilares quebrados com armadura totalmente aparente, sem concreto. O arame de proteção possui aberturas na cerca. Não há fornecimento contínuo ou há falta do material necessário para essa manutenção, como os pilares das cercas, arames, tintas e algumas vezes cimento. A deficiência da manutenção da cerca de proteção afeta a facilidade de acesso à estrutura devido às aberturas existentes ou possibilidade de aumentar esses espaços na cerca, permitindo entrada ao local e possíveis danos maiores ou manobras dos equipamentos que fazem parte da estrutura de proteção protegidos pela cerca. Essa anomalia está sendo corrigida pela regional e o AGIR.

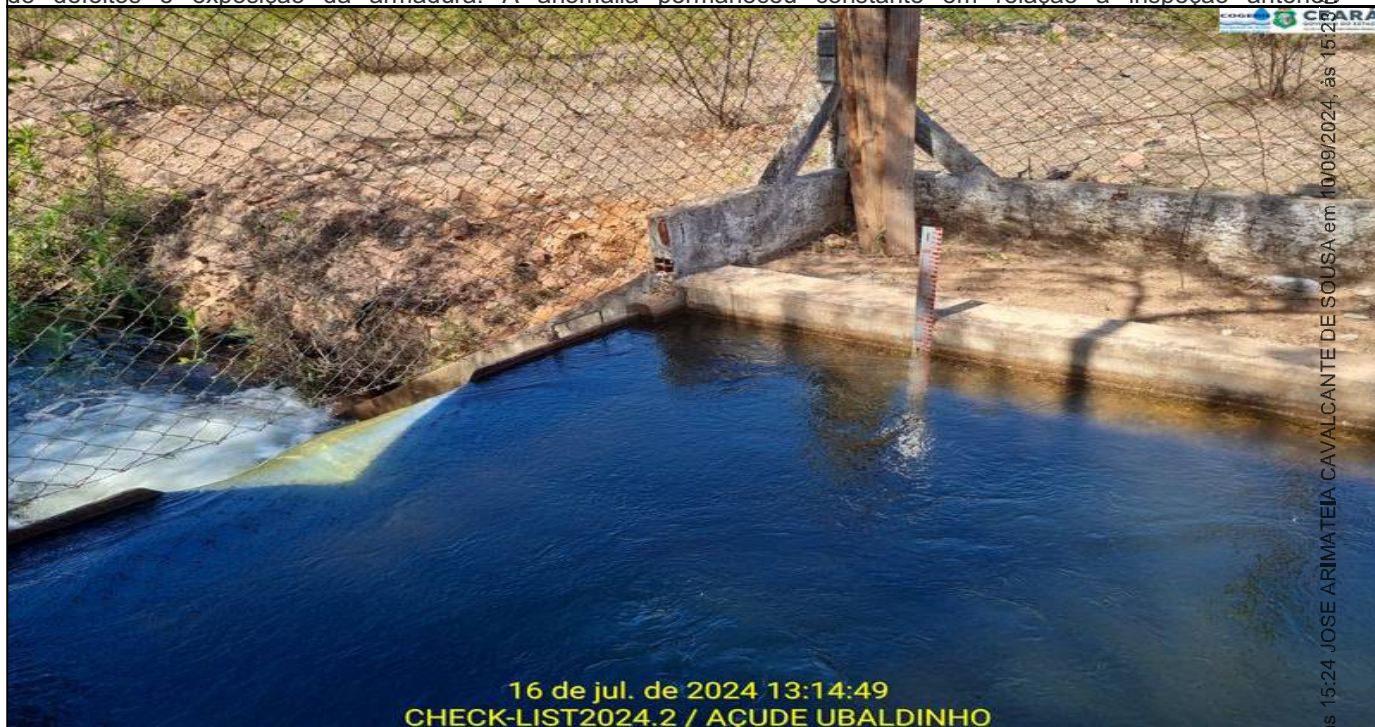
### Corrosão na placa

Foi identificada uma corrosão devido à oxidação da placa metálica vertedora e medidora de vazão da estrutura de saída. A falta de manutenção devido à ausência do fornecimento de tinta adequada ou até mesmo qualquer tipo de pintura afetou a proteção contra corrosão da placa metálica. Além disso, o contato constante com a água acelerou esse processo de oxidação. Nesse caso, pode ocorrer a perfuração da placa metálica devido à fragilidade causada no processo oxidativo, criando vazios (vazamentos), prejudicando a liberação de água de maneira adequada sem prejuízos a outras partes da estrutura como também dificulta o controle da vazão de saída na estrutura vertedora. Outra consequência é a ação da água na área externa da estrutura de concreto da caixa onde há o vertimento, aumentando os danos e acelerando o surgimento de defeitos e exposição da armadura. A anomalia permaneceu constante em relação à inspeção anterior.

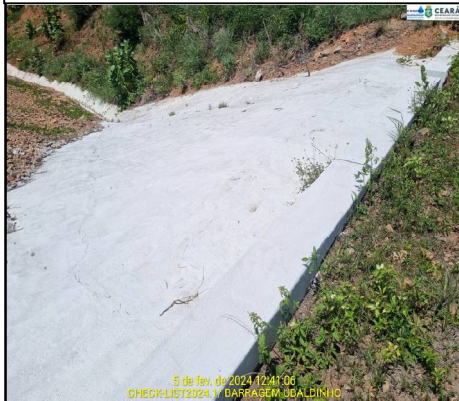
- Foi identificada a deterioração e rachaduras em algumas partes das canaletas. Na região central já quase na base do talude há um acúmulo de água, que impede a visualização de outros problemas na região da canaleta e proximidade. A falta de fornecimento de materiais e ferramentas suficientes e continuamente para manutenção das canaletas, como cimento por exemplo, não permitiu a solução da anomalia. O desgaste e as obstruções ocorreram com o carreamento de material para dentro das calhas e também pela exposição as intempéries ao longo dos anos sem manutenção. Como consequência, há o comprometimento da drenagem das águas pluviais. Em maior proporção essa anomalia pode colaborar com erosões no talude, já que a função há possibilidade de surgimento de caminhos preferenciais da água por meio das rachaduras nas canaletas. Essa anomalia permaneceu constante.

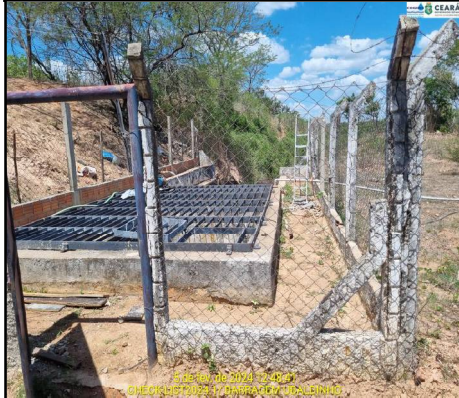
- A estrutura de saída da barragem não possui manutenção adequada nos equipamentos e hidromecânicos como também nas partes que compõem seu local com as cercas, portão e as caixas das válvulas e dispositivos de controle. Não há fornecimento contínuo ou há falta do material necessário para manutenção, como tintas, britas e algumas vezes cimento. Também não há um plano de visitas para inspeção de técnicos especialistas nas estruturas hidromecânicas e elétricas da barragem. Existem apenas manutenções corretivas quando são possíveis de ser identificadas, que são nos casos de utilização dos equipamentos e da estrutura em si. A deficiência das manutenções acarreta possíveis falhas no uso devido ao tempo sem manobras, por exemplo, oxidação, vazamentos, surgimento de ruídos constantes e até um processo de corrosão acelerado dos equipamentos hidromecânicos. Afeta também a facilidade de acesso à estrutura devido aos problemas no portão e nas cercas. A anomalia permanece constante.

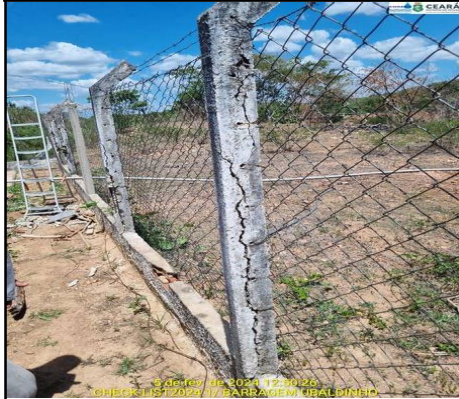
- As grades de proteção não possuem pintura adequada para reduzir a oxidação ao longo dos anos e devido às intempéries. A causa principal é a falta de material fornecido para aplicação nesse tipo de estrutura. Também não há um plano de visitas para inspeção de técnicos especialistas nas estruturas hidromecânicas e elétricas da barragem. Existem apenas manutenções corretivas quando são possíveis de ser identificadas, que são nos casos de utilização dos equipamentos e da estrutura em si. A deficiência das manutenções acarreta possíveis falhas no uso devido ao tempo sem manobras, por exemplo, oxidação, vazamentos, surgimento de ruídos constantes e até um processo de corrosão acelerado dos equipamentos hidromecânicos. A anomalia permanece constante em relação a inspeção anterior.

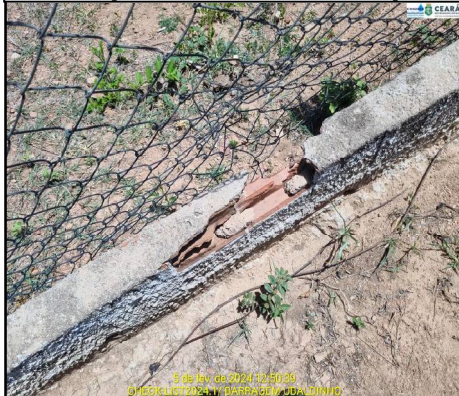
- As cercas de proteção apresentam vários de seus pilares quebrados com armadura totalmente aparente, sem concreto. O arame de proteção possui aberturas na cerca. Não há fornecimento contínuo ou há falta do material necessário para essa manutenção, como os pilares das cercas, arames, tintas e algumas vezes cimento. A deficiência da manutenção da cerca de proteção afeta a facilidade de acesso à estrutura devido às aberturas existentes ou possibilidade de aumentar esses espaços na cerca, permitindo entrada ao local e possíveis danos maiores ou manobras dos equipamentos que fazem parte da estrutura de saída protegidos pela cerca. Além disso, a falta de preservação da estrutura pode aparentar descaso e má conservação. Não houve alteração da anomalia em relação à inspeção anterior.

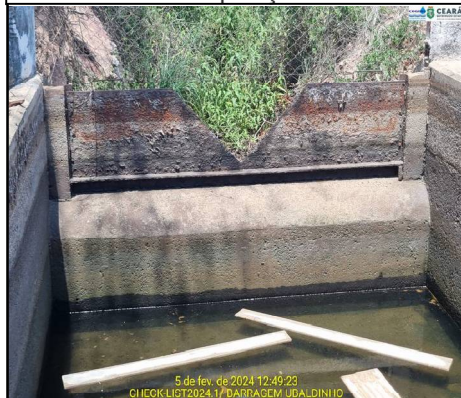
- Foi identificada uma corrosão devido à oxidação da placa metálica vertedora e medidora de vazão da estrutura de saída. A falta de manutenção devido à ausência do fornecimento de tinta adequada ou até mesmo qualquer tipo de pintura afetou a proteção contra corrosão da placa metálica. Além disso, o contato constante com a água acelerou esse processo de oxidação. Nesse caso, pode ocorrer a perfuração da placa metálica devido à fragilidade causada no processo oxidativo, criando vazios (vazamentos), prejudicando a liberação de água de maneira adequada sem prejuízos a outras partes da estrutura como também dificulta o controle da vazão de saída na estrutura vertedora. Outra consequência é a ação da água na área externa da estrutura de concreto da caixa onde há o vertimento, aumentando os danos e acelerando o surgimento de defeitos e exposição da armadura. A anomalia permaneceu constante em relação à inspeção anterior.

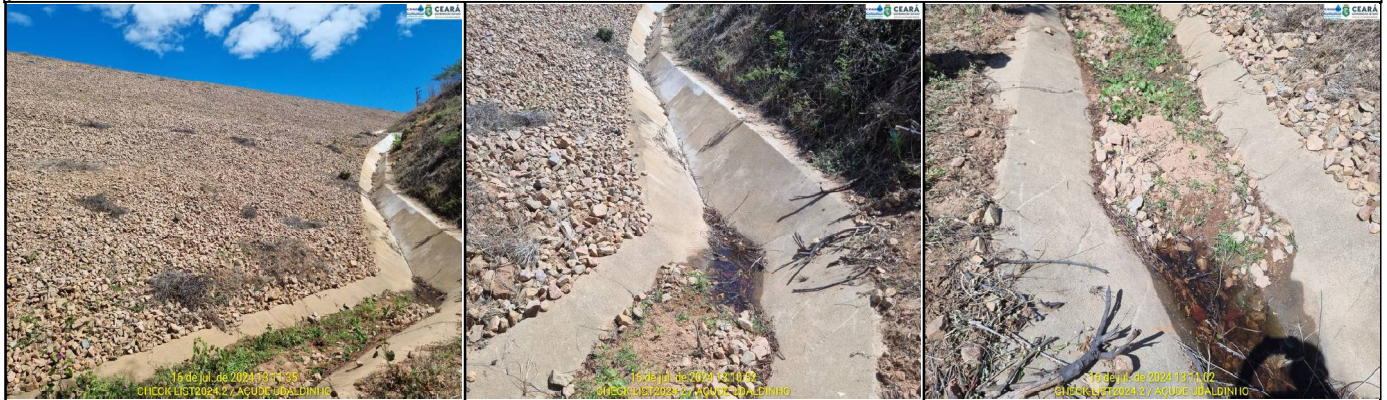
- Foram identificados rachaduras em algumas partes das canaletas e obstruções principalmente na região central da canaleta na base do talude. Nesse mesmo local há um acúmulo de água, que impede a visualização de outros problemas na região da canaleta e proximidade. A falta de fornecimento de materiais e ferramentas suficientes e continuamente para manutenção das canaletas, como cimento por exemplo, não permitiu a solução da anomalia. O desgaste e as obstruções ocorreram com o carreamento de material para dentro das calhas e também pela exposição as intempéries ao longo dos anos sem manutenção. Como consequência, há o comprometimento da drenagem das águas pluviais. Em maior proporção essa anomalia pode colaborar com erosões no talude, já que a função há possibilidade de surgimento de caminhos preferenciais da água por meio das rachaduras nas canaletas. Essa anomalia permaneceu constante.

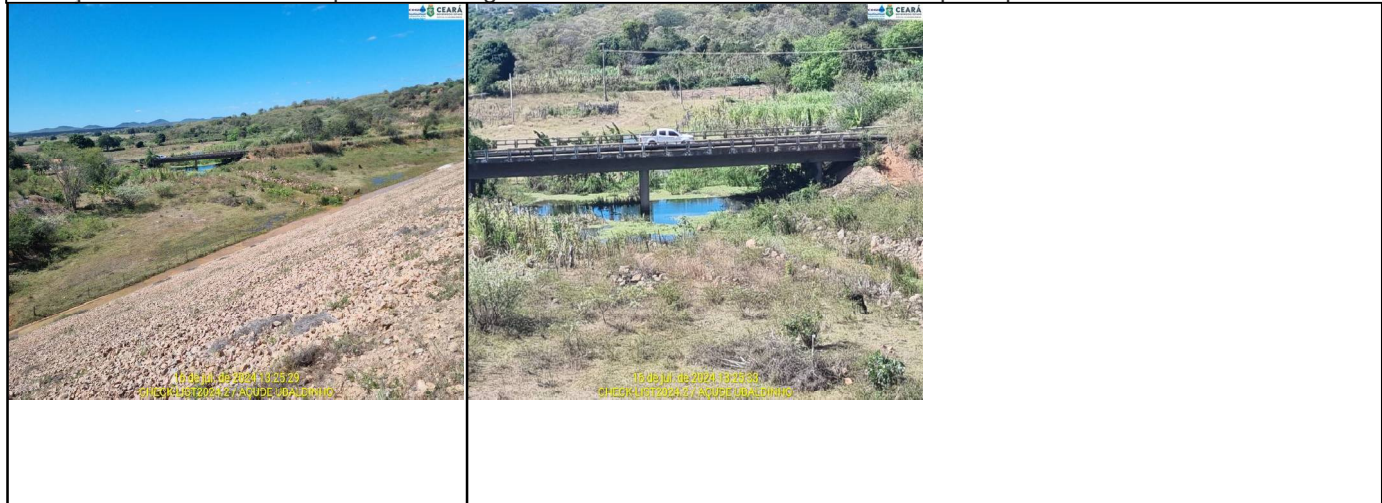
- A fuga d'água existente possui relação com as percolações da barragem. Houve um serviço de desobstrução da região de jusante, mas não foi solucionada a anomalia. É necessário ainda melhoria do canal escavado para escoar a água da percolação acumulada e para fins de controle das vazões construir um vertedor para monitoramento. Esse acúmulo de água existe independente do período do ano, indicando que há um escoamento das águas de montante do reservatório através da barragem com surgimento na região inferior do talude de jusante. Isso pode ocorrer também por falta de drenagem adequada ou direcionamento correto das águas drenadas que permeiam o maciço da barragem. Esse escoamento pode criar erosões não visíveis dentro do maciço caso não seja controlado e avaliado, podendo provocar rachaduras no maciço que podem ser visíveis até no coroamento e até rupturas de maior porte devido às alterações do solo no corpo da barragem de terra. Anomalia identificada pela primeira vez.

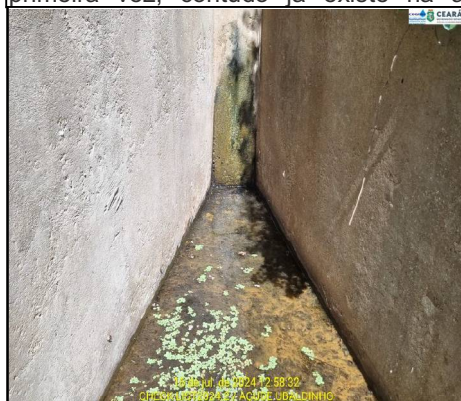
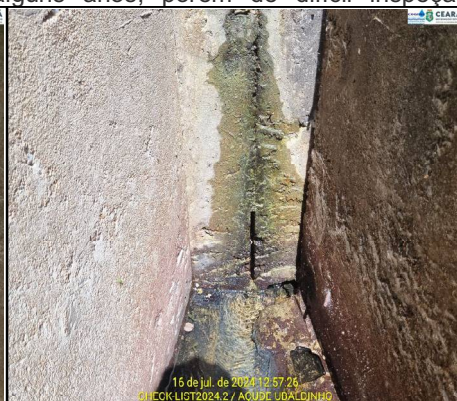
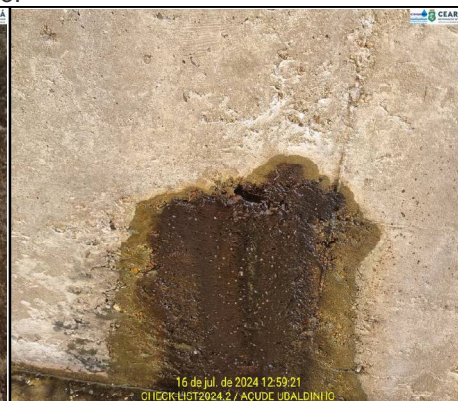
- Foram identificadas rachaduras e trincas em várias regiões da estrutura de fixação da soleira em labirinto do Ubaldinho. Há alguns anos o açude tem se mantido com volumes elevados e vertimentos por longos períodos, o que utiliza bastante a estrutura em questão e facilita a inspeção de possíveis escoamentos através do concreto. Além disso, aumenta a deterioração da superfície do concreto pelo contato constante com a água escoada através do vertedouro. A falta de manutenção ao longo dos anos desde sua construção e a contínua exposição a água acumulada e vertida do reservatório e intempéries acarreta na criação e intensificação das rachaduras e trincas. Futuramente, esses pontos críticos de escoamento de água através do vertedor podem fragilizar a estrutura, tornando a armadura exposta, descalçando o concreto, danificando as juntas e até mesmo destruindo parte da estrutura. Anomalia identificada pela primeira vez, contudo já existe há alguns anos, porém de difícil inspeção.

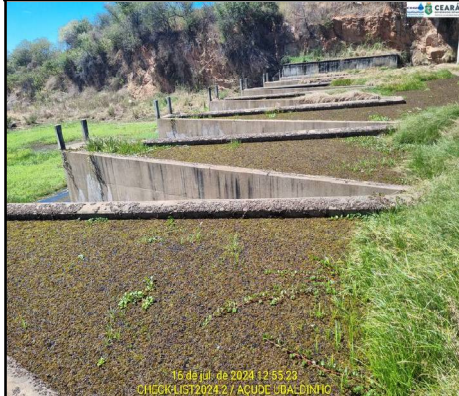
- Foi identificada vegetação aquática em regiões do vertedor. Entende-se que o indicio de má qualidade está diretamente relacionado com o excesso dessa vegetação aquática que pode aparecer em alguns períodos do ano no reservatório. Essa vegetação pode ser indicio de má qualidade de água. O excesso de vegetação aquática pode ser ocasionado devido ao lançamento de compostos de nitrogênio e fósforo que são presentes na matéria orgânica de efluentes. A consequência da supernutrição das águas é o aumento da biomassa aumento do consumo de oxigênio, possíveis mortes de organismos sensíveis a baixa taxa de oxigênio dissolvido, aumento da matéria orgânica, possibilitando cada vez mais o crescimento e proliferação da vegetação aquática por todo o reservatório. Isso compromete (degradando) a qualidade de água do reservatório, impedindo usos como o abastecimento humano em casos mais críticos. A vegetação se concentra no sangradouro. Anomalia identificada pela primeira vez.

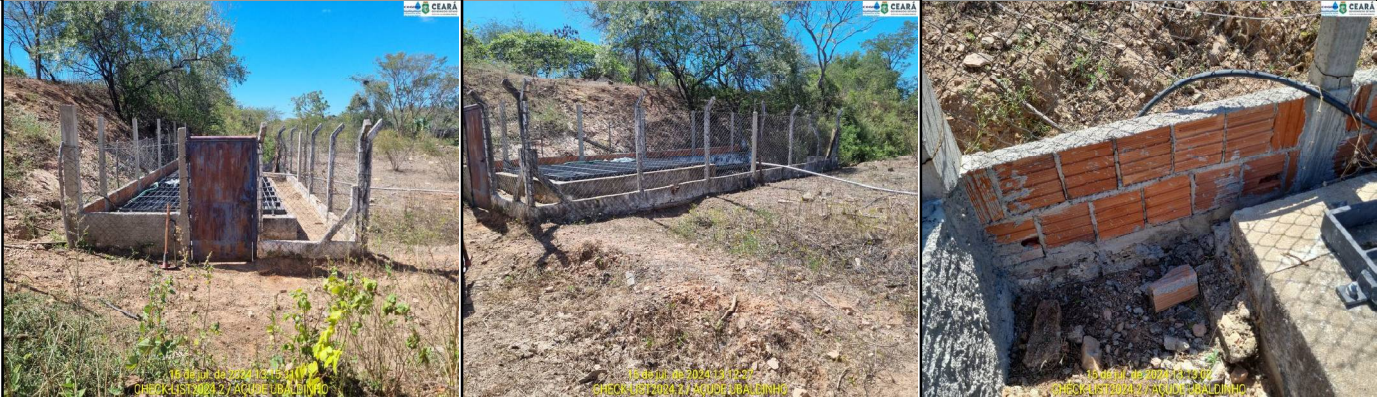
10	Falta de manutenção	DI	Grande	NP0
<b>Descrição da Situação/Causa/Consequência</b>				
<p>- A estrutura de saída da barragem não possui manutenção adequada nos equipamentos e hidromecânicos como também nas partes que compõem seu local com as cercas, portão e as caixas das válvulas e dispositivos de controle. Não há fornecimento contínuo ou há falta do material necessário para manutenção, como tintas, britas e algumas vezes cimento. Também não há um plano de visitas para inspeção de técnicos especialistas nas estruturas hidromecânicas e elétricas da barragem. Existem apenas manutenções corretivas quando são possíveis de ser identificadas, que são nos casos de utilização dos equipamentos e da estrutura em si. A deficiência das manutenções acarreta possíveis falhas no uso devido ao tempo sem manobras, por exemplo, oxidação, vazamentos, surgimento de ruídos constantes e até um processo de corrosão acelerado dos equipamentos hidromecânicos. Afeta também a facilidade de acesso à estrutura devido aos problemas no portão e nas cercas. Anomalia está em fase de algumas correções.</p>

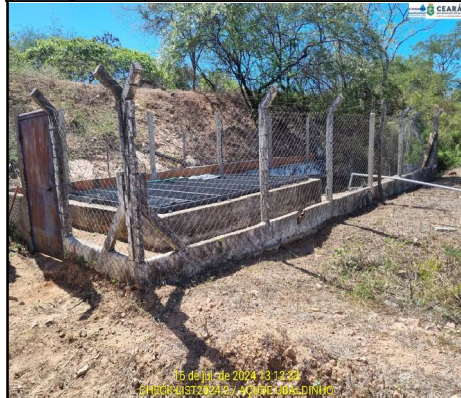
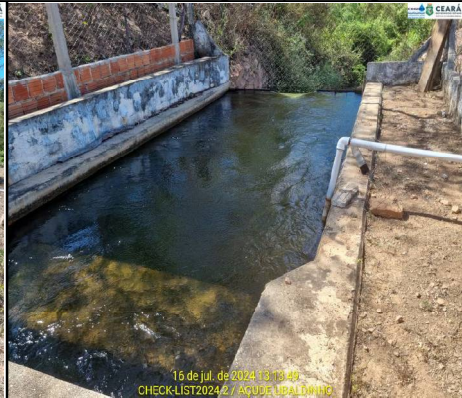
- As cercas de proteção apresentam vários de seus pilares quebrados com armadura totalmente aparente, sem concreto. O arame de proteção possui aberturas na cerca. Não há fornecimento contínuo ou há falta do material necessário para essa manutenção, como os pilares das cercas, arames, tintas e algumas vezes cimento. A deficiência da manutenção da cerca de proteção afeta a facilidade de acesso à estrutura devido às aberturas existentes ou possibilidade de aumentar esses espaços na cerca, permitindo entrada ao local e possíveis danos maiores ou manobras dos equipamentos que fazem parte da estrutura de saída protegidos pela cerca. Essa anomalia está sendo corrigida pela regional e o AGIR.

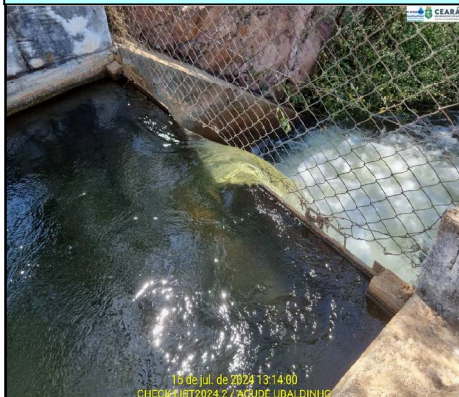
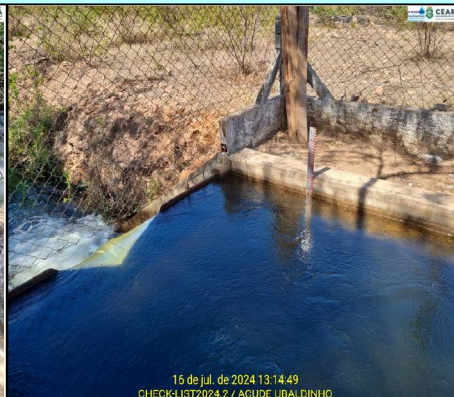
- Foi identificada uma corrosão devido à oxidação da placa metálica vertedora e medidora de vazão da estrutura de saída. A falta de manutenção devido à ausência do fornecimento de tinta adequada ou até mesmo qualquer tipo de pintura afetou a proteção contra corrosão da placa metálica. Além disso, o contato constante com a água acelerou esse processo de oxidação. Nesse caso, pode ocorrer a perfuração da placa metálica devido à fragilidade causada no processo oxidativo, criando vazios (vazamentos), prejudicando a liberação de água de maneira adequada sem prejuízos a outras partes da estrutura como também dificulta o controle da vazão de saída na estrutura vertedora. Outra consequência é a ação da água na área externa da estrutura de concreto da caixa onde há o vertimento, aumentando os danos e acelerando o surgimento de defeitos e exposição da armadura. A anomalia permaneceu constante em relação à inspeção anterior.
