GERÊNCIA DO CRATO

RELATÓRIO DE INSPEÇÃO DE SEGURANÇA REGULAR

Barragem Cachoeira

Setembro/2023

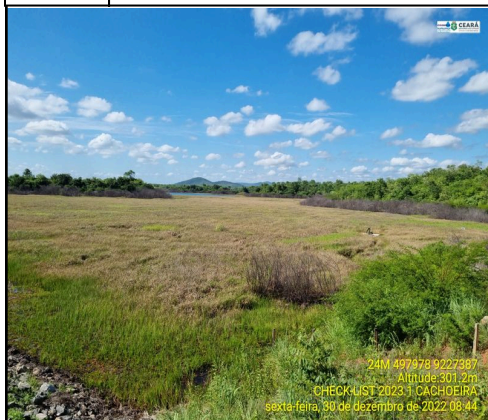
2	Construções em área de proteção	NI		
3	Poluição por esgoto, lixo, pesticida, etc.	NI		
4	Indícios de má qualidade da água	NE		
5	Erosões	NI		
6	Assoreamento	NI		
7	Desmoronamento das margens	NI		
8	Existência excessiva de vegetação aquática (macrófitas)	PC	Grande	NP0

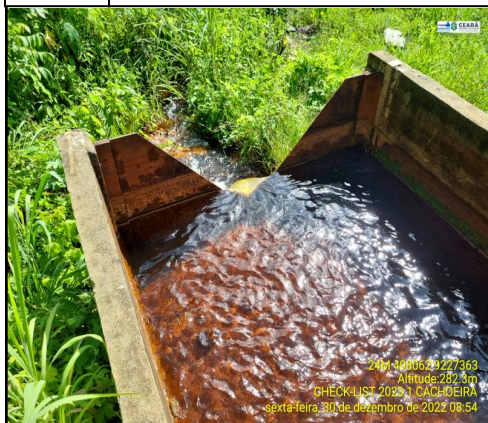
13	Presença de pedras e lixo dentro da caixa de válvulas	NE		
14	Falta ou deficiência nas grades de proteção dos dispositivos	NE		
15	Defeitos na cerca de proteção	NE		
I.1	Medidor de Vazão da Estrutura de Saída	Situação	Magnitude	NP
1	Ausência de placa medidora de vazão	NE		
2	Corrosão na placa	PC	Grande	NP0

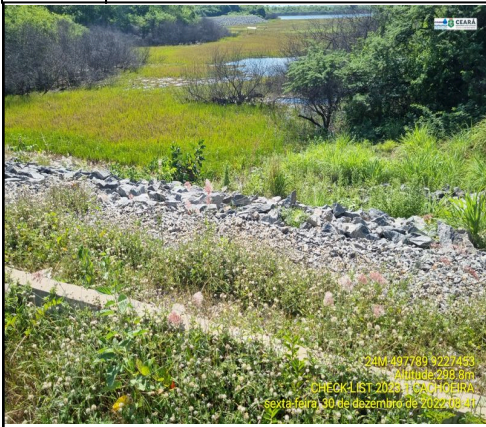
6	Árvores e arbustos	PV	Pequena	NP0

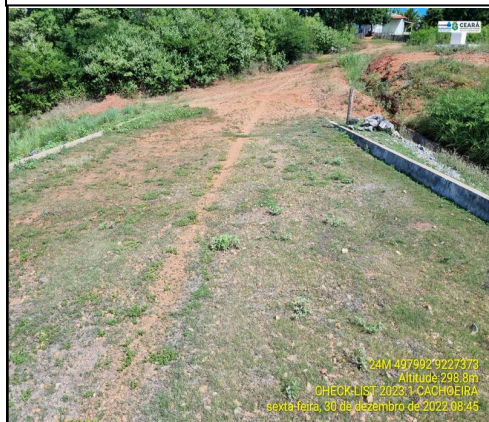
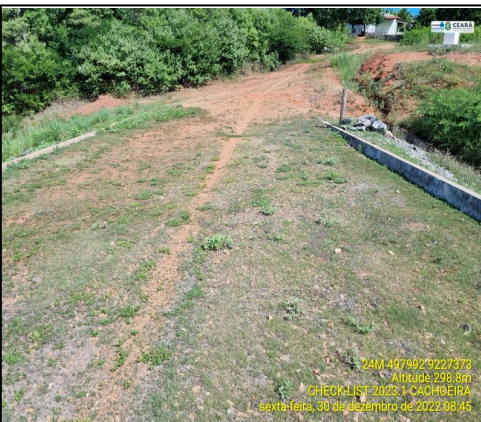
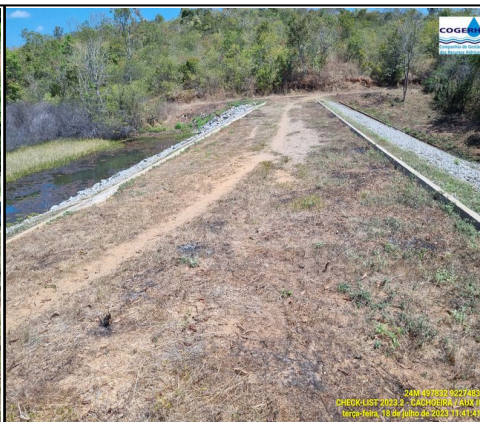
barragem. Essa anomalia se manteve constante.

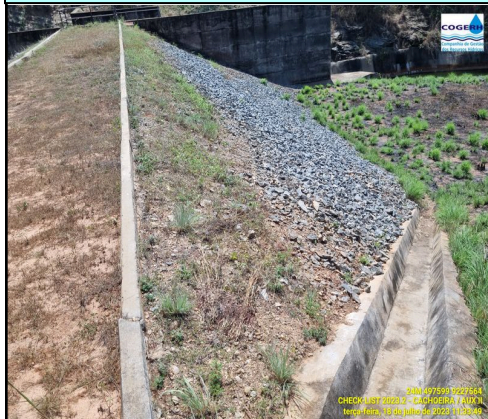
3	Falta de pavimentação	NE		
4	Falha na pavimentação	NE		
5	Afundamentos e buracos	NE		
6	Árvores e arbustos	NE		
7	Defeitos na drenagem	NE		
8	Defeitos no meio-fio	PC	Insignificante	NP0

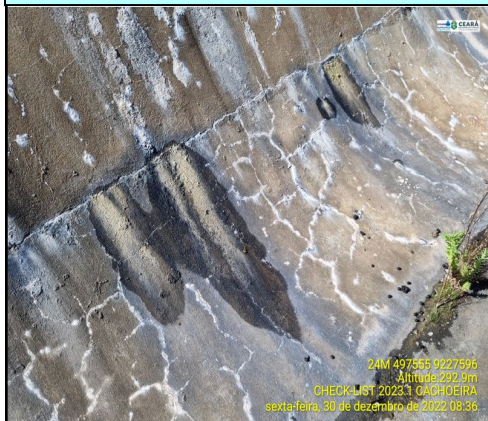
2	Ferragem do concreto exposta	NE		
3	Deterioração da superfície do concreto	PV	Grande	NP1

- Foram constatados indícios de deterioração no concreto da estrutura. Esse tipo de desgaste está relacionado com a grande exposição às intempéries ao longo dos anos. Este tipo de anomalia ainda não compromete a estrutura do sangradouro. Essa deterioração pode transmitir a sensação de insegurança, descaso e má conservação da estrutura. A permanência dela pode se agravar facilitando a exposição da ferragem e até o surgimento de rachaduras. Essa anomalia foi indicada como primeira vez, já que no check-list anterior estava como não existe, contudo existe desde muitos anos atrás.

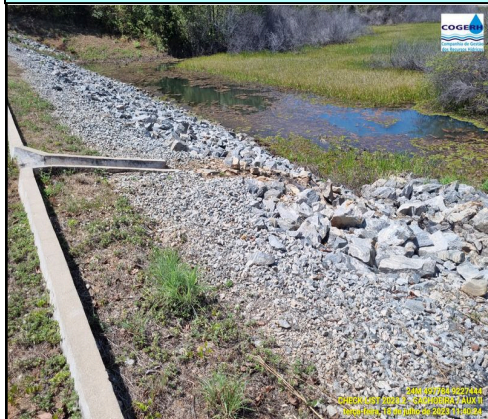
7	Erosão no encontro das ombreiras	NE		
8	Canaletas quebradas ou obstruídas	NE		
9	Formigueiros, cupinzeiros ou toca de animais	NE		
10	Sinais de movimento	NE		
L.2	Barragem de Terra Auxiliar - Coroamento	Situação	Magnitude	NP
1	Erosões	NE		
2	Rachaduras	NE		
3	Falta de pavimentação	NE		
4	Falha na pavimentação	NE		
5	Afundamentos e buracos	NE		
6	Árvores e arbustos	DS

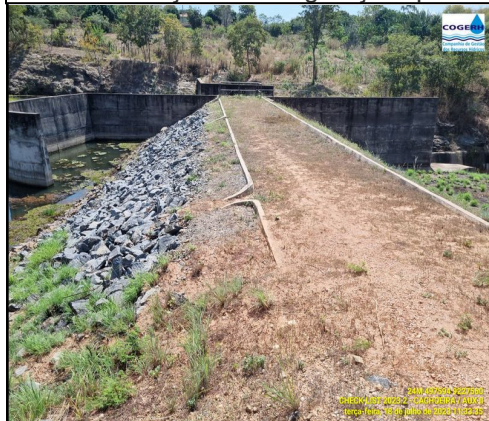
- Os arbustos existentes da visita anterior foram removidos. A anomalia desapareceu porque foi corrigida com a remoção da vegetação pelo AGIR.
