GERÊNCIA DO CRATO

RELATÓRIO DE INSPEÇÃO DE SEGURANÇA REGULAR

Barragem Junco

Setembro/2023

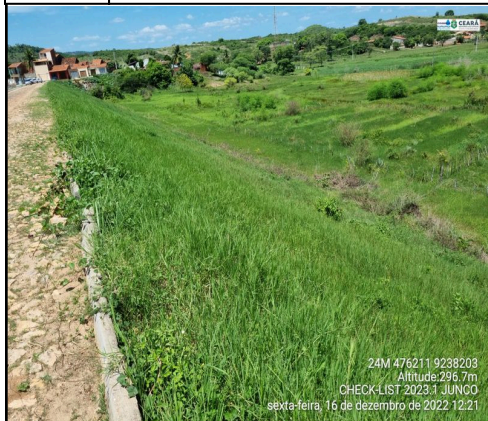
8,11 – O meio-fio permanece quebrado em alguns locais. Principalmente no lado em que foi construído a calçada. Existe também um desalinhamento do lado oposta ao calçamento. Não recebemos materiais suficientes para a manutenção dos meios-fios.

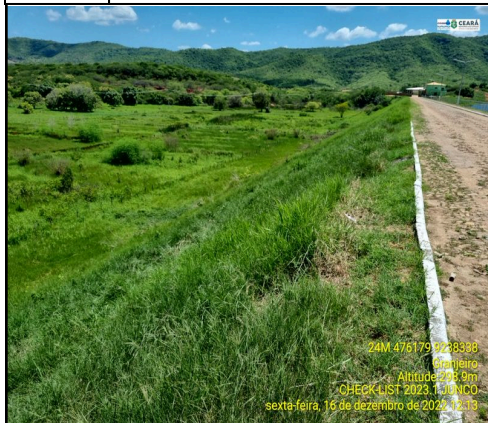
10 - Devido ao excesso de arbustos não foi possível avaliar o atual estado dessa anomalia.

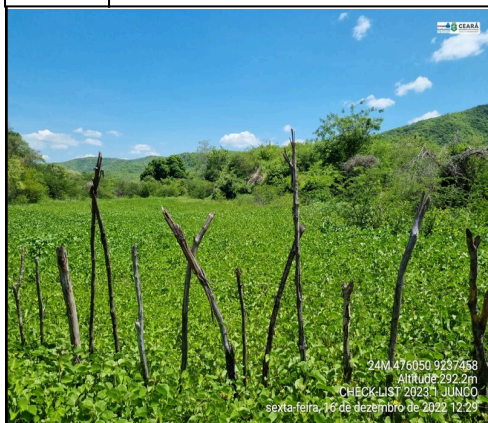
1 - Foi identificado uma grande quantidade de arbustos e pequenas árvores na seção do sangradouro.

7 - Existem cercas e uma estrada onde se localizam os canais de aproximação e restituição. Assim a sangria pode ficar comprometida como também pode impedir passagem de veículos e pessoas no local. Mas entende-se que a água irá escoar normalmente pelos canais ainda que tenham as cercas.

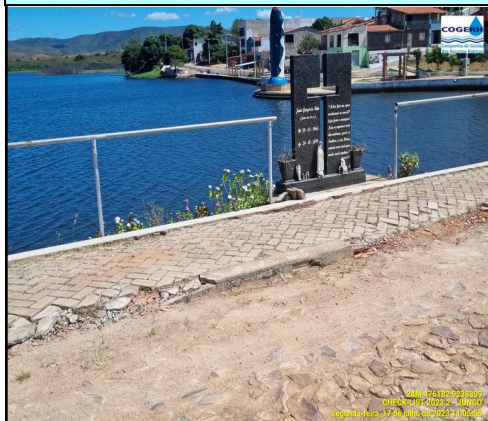
- Foi identificada a presença de arbustos, já que a barragem não possui AGIRs para uma manutenção rotineira. Geralmente a prefeitura realiza algumas manutenções durante o ano, porém há períodos que a vegetação se mantém. Este tipo de anomalia dificulta a observação de possíveis outros problemas como formigueiros, cupinzeiros, fuga d'água, erosões, cavernas e buracos, como também o enraizamento pode comprometer a drenagem da barragem e criar caminhos preferenciais aumentando a erosão. A anomalia permaneceu constante.

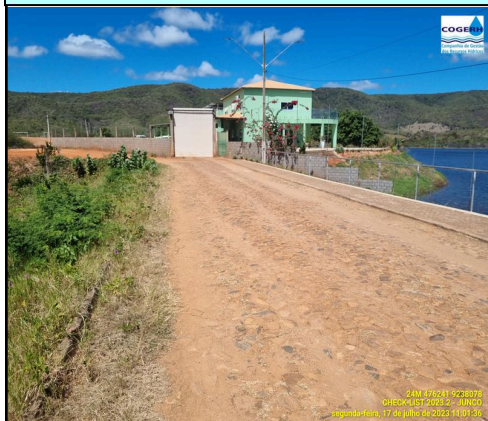
2,9 - Em algumas áreas do entorno do açude existem casas construídas há poucos anos e outras já existentes de muitos anos atrás. Então são áreas que foram desmatadas e possivelmente há lançamento de esgotos entre outras coisas, porém não foram visualizados na inspeção. Mas de qualquer modo as construções se localizam nas margens do açude. Se o município não possuir captação e tratamento de efluentes, infere-se que todos estão sendo lançados no solo ou diretamente no açude, o que pode provocar uma série de problemas na qualidade de água como já foram observados no passado até com mortandade de peixes em todo reservatório.
