GERÊNCIA DO CRATO

RELATÓRIO DE INSPEÇÃO DE SEGURANÇA REGULAR

Barragem Olho d'Água

Setembro/2023

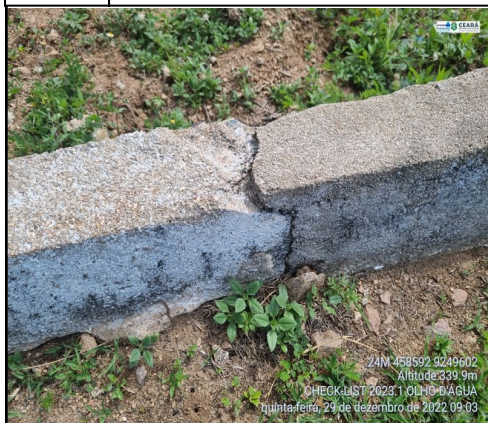
B.1.2	Barragem de Terra - Coroamento	Situação	Magnitude	NP
1	Erosões	NE		
2	Rachaduras	NE		
3	Falta de pavimentação	NE		
4	Falha na pavimentação	NA		
5	Afundamentos e buracos	DS		
6	Árvores e arbustos	NE		
7	Defeitos na drenagem	NE		
8	Defeitos no meio-fio	PC	Insignificante	NP0

9	Formigueiros, cupinzeiros ou tocas de animais	NE		
10	Sinais de movimento	NE		
11	Desalinhamento do meio-fio	NE

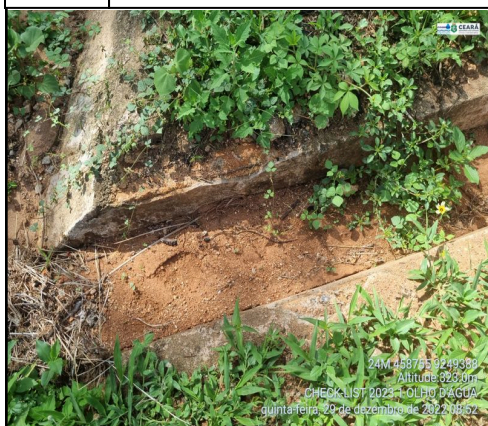
3	Rachadura / Afundamento (Laje de Concreto)	NE		
4	Falha na proteção granular	NE		
5	Falha na proteção vegetal	NE		
6	Afundamentos e buracos	NE		
7	Árvores e arbustos	NE		
8	Erosão nos encontros das ombreiras	NE		
9	Cavernas e buracos nas ombreiras	NE		
10	Canaletas quebradas ou obstruídas	PC	Grande	NP0

- Foi identificada a deterioração de algumas das canaletas de drenagem e na ombreira direita está quebrada. A canaleta maior da ombreira direita foi quebrada pela máquina durante a obra dos drenos invertidos. A falta de fornecimento de materiais e ferramentas suficientes e continuamente para manutenção das canaletas, como cimento por exemplo, não permitiu a solução a anomalia. O desgaste e as obstruções ocorreram com o carreamento de material para dentro das calhas e também pela exposição as intempéries ao longo dos anos sem manutenção. Como consequência, há o comprometimento da drenagem das águas pluviais. Em maior proporção essa anomalia pode colaborar com erosões no talude, já que a função há possibilidade de surgimento de caminhos preferenciais da água por meio das rachaduras nas canaletas. Essa anomalia permaneceu constante.

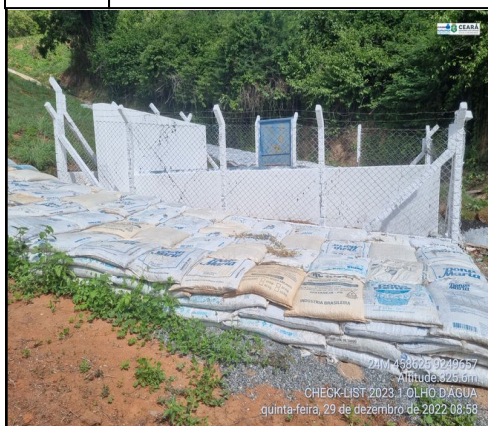
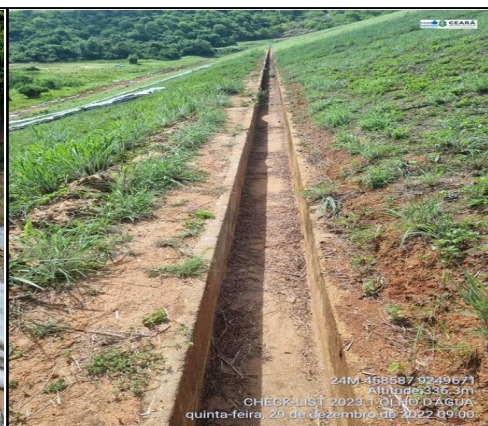
11	Formigueiros, cupinzeiros ou tocas de animais	DS		
12	Sinais de movimento	NE		
13	Sinais de fuga d'água ou áreas úmidas	DI	Grande	NP2

redução e direcionamento dessas áreas úmidas e fuga d'água existentes ao longo de vários trechos do talude. Na visita, percebeu-se que a vegetação nas proximidades dos drenos são maiores, identificando que ainda existe a fuga d'água na região, contudo de maneira reduzida e fluxo d'água controlado pelos drenos construídos. O volume do reservatório inferior também contribuiu para redução das percolações que ocorrem de montante para jusante e estavam superior a linha dos filtros construídos nessa barragem.

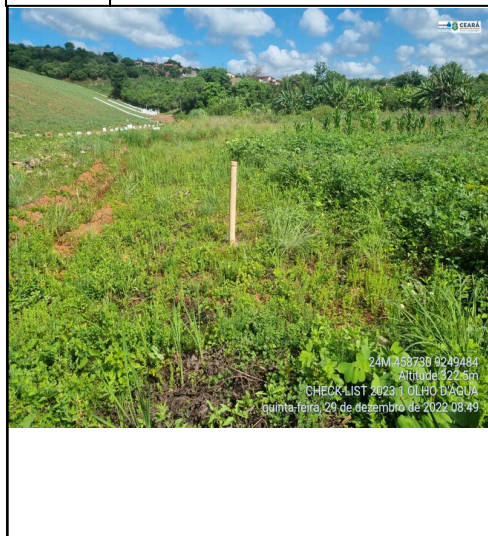
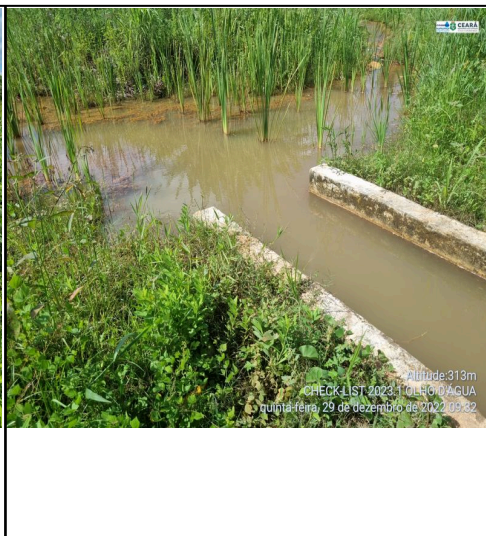
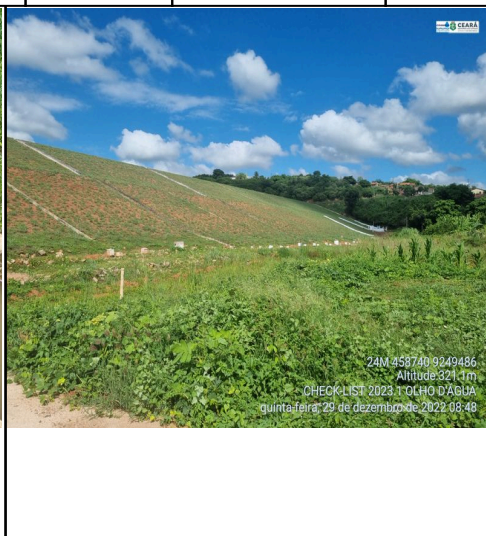
B.1.4	Barragem de Terra - Região à Jusante da Barragem	Situação	Magnitude	NP
1	Construções irregulares próximas ao rio	NE		
2	Fuga d'água	DI	Grande	NP2

2 - A fuga d'água existente não cessou, mas agora está bem direcionada e medida nos vertedores. Foram construídos 2 vertedores triangulares para medição das vazões dos poços de alívio por áreas. É possível visualizar que houve redução das vazões devido ao período sem chuvas quando comparado à situação antes da obra logo após as chuvas. Na obra foi trocado o tubo principal dos poços de alívio para um diâmetro maior, desafogando a captação e mudando os trechos das vazões da água dos poços para cada região do barramento e medidor de vazão (vertedor), que atualmente são 3 ao longo da faixa de 10 metros e um próximo do riacho perenizado, que recebe outras contribuições que existem após a faixa de 10 metros na barragem. Essas fugas d'água ocorrem por regiões que não são nas tubulações dos poços de alívio e acumulavam água em trechos onde foram escavados pequenos canais para direcionar essa água parada para fora da região de jusante da barragem.

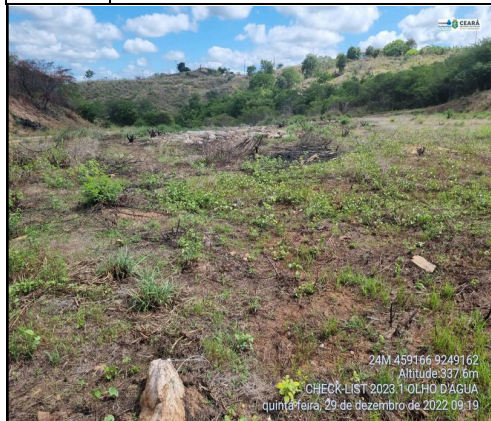
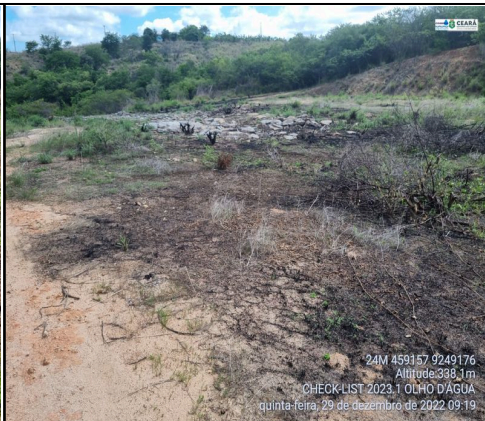
C.1	Vertedouro - Canais de Aproximação e Restituição	Situação	Magnitude	NP
1	Árvores e arbustos	NE		
2	Obstrução ou entulhos	NE		
3	Desalinhamento dos taludes dos muros laterais	NE		
4	Erosões ou escorregamentos nos taludes	NE		
5	Erosão na base do canal de aproximação	NE		
6	Erosão na base do canal de restituição (erosão regressiva)	PC	Grande	NP1

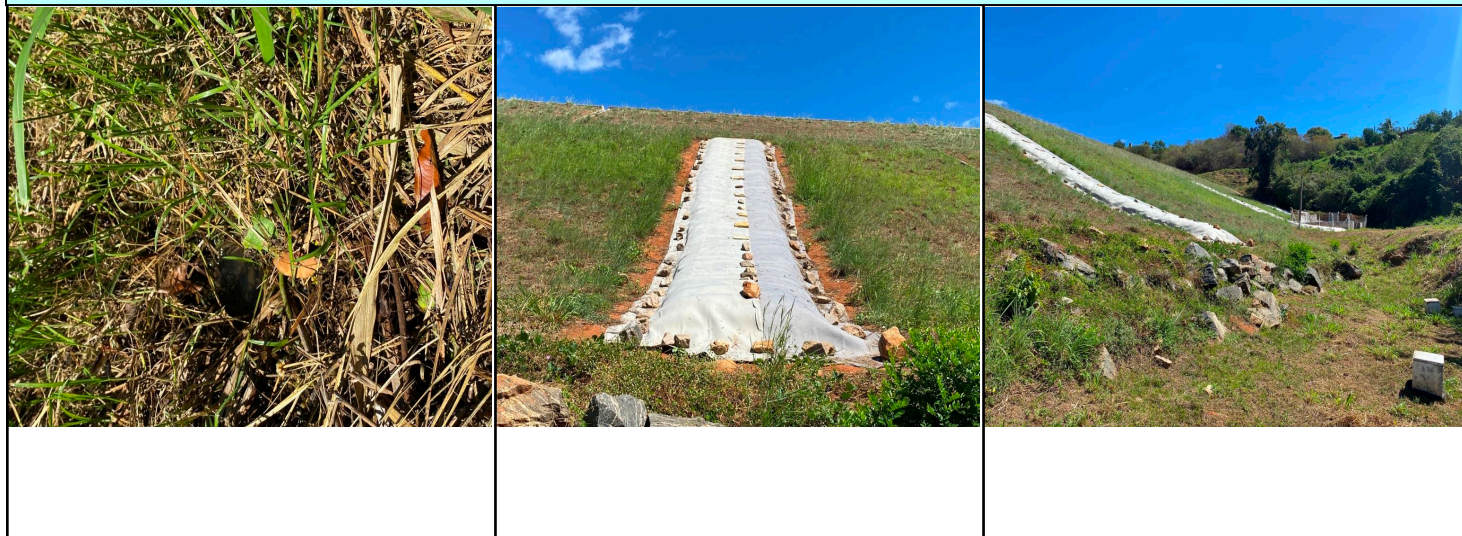
11	Formigueiros, cupinzeiros ou tocas de animais	NE		
12	Sinais de movimento	NE		
13	Sinais de fuga d'água ou áreas úmidas	PC	Grande	NP2

13 - Esse ano com chuvas mais reduzidas no período da inspeção e após a obra que ocorreu em 2022, identificou-se redução os níveis nos piezômetros e níveis d'água, favorecendo a redução das áreas úmidas no talude e as percolações. Os drenos tem sido úteis no direcionamento das águas de percolação de montante para jusante. Contudo, ainda observa-se a existência de vegetação de maior porte no entorno dos drenos, evidenciando que existe a fuga d'água nas áreas dos drenos invertidos. Assim como é fácil de visualizar na canaleta da ombreira esquerda, que são as áreas onde mais existem as percolações/fugas d'água no talude.

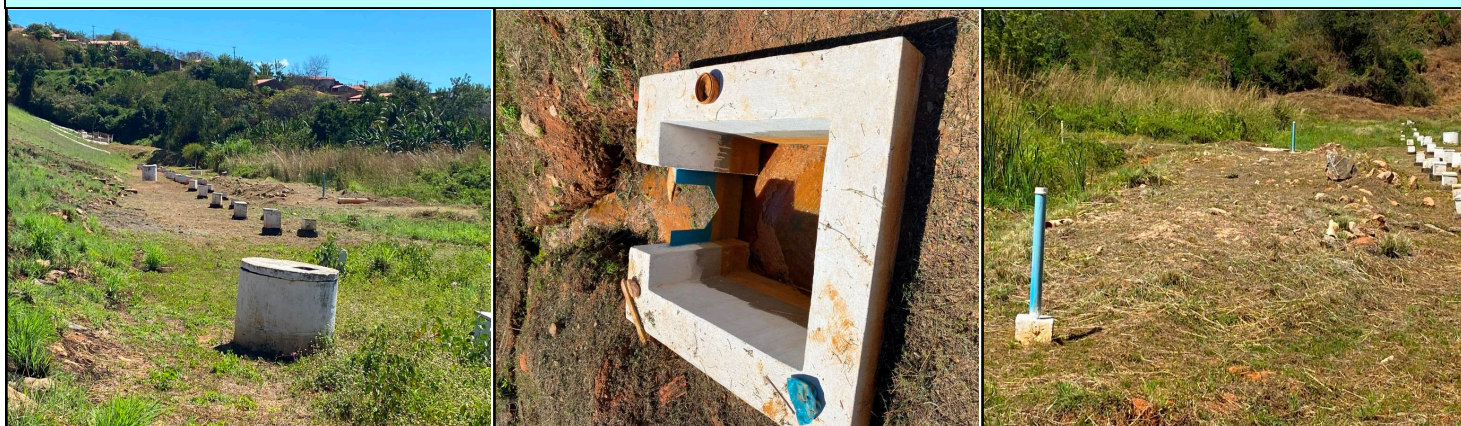
B.1.4	Barragem de Terra - Região à Jusante da Barragem	Situação	Magnitude	NP
1	Construções irregulares próximas ao rio	NE		
2	Fuga d'água	PC	Grande	NP2

- A fuga d'água na barragem é permanente, pois já faz parte das percolações que existem abaixo da fundação e através do maciço da barragem. Nos anos de maior quantidade de chuva essa percolação aumenta devido também ao alto nível d'água do reservatório. Outra situação que faz aumentar a fuga d'água é a obstrução do sistema dos poços de alívio, que capta e escoam adequadamente grande parte da água percolada. Essa anomalia é monitorada por meio de dispositivos como drenos, medidores de vazão e poços de alívio. Há uma fuga d'água nas proximidades da ombreira direita que não possui controle nem monitoramento adequado, já que não há um canal para escoamento dessa água. A fuga d'água pode carrear o material do maciço, prejudicando a estrutura interna da barragem como também a fundação, possibilitando formação de buracos internos e rompimento da barragem. Além disso, criar caminhos preferenciais por erosões no talude e na região de jusante. Essa anomalia permaneceu constante.

2 - Após a obra de 2022, os poços de alívio tem funcionado corretamente e com fluxos direcionados para diferentes medidores de vazão (vertedores). Mas ainda há fugas d'água que não passam pelos poços de alívio e saem em regiões a jusante da barragem. Esses fluxos são direcionados em canais que foram escavados durante a obra dos drenos invertidos. O acúmulo dessa água é medido no MV4 (vertedor), que se une as vazões de outras áreas dos poços de alívio.

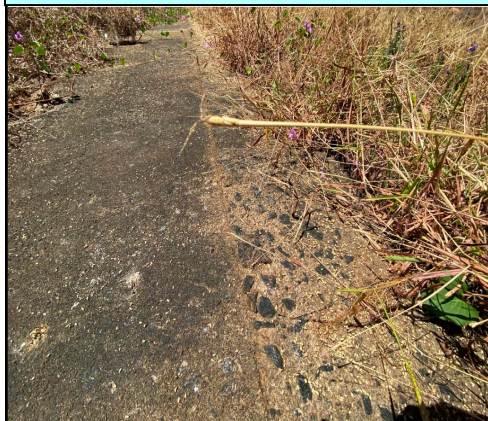
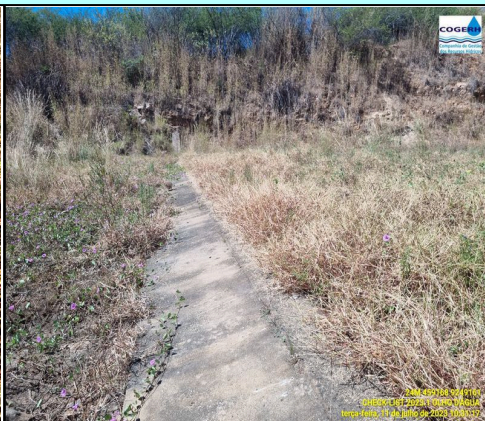
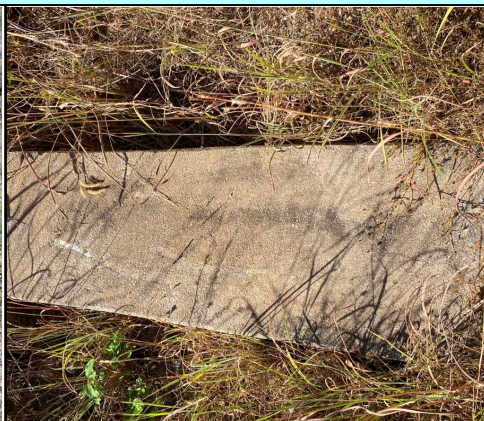
C.2	Vertedouro - Estrutura Fixação da Soleira	Situação	Magnitude	NP
1	Rachaduras ou trincas no concreto	NE		
2	Ferragem do concreto exposta	NE		
3	Deterioração da superfície do concreto	PV	Grande	NP0

- Foram identificados deslocamentos e sinais de lixiviação do concreto em alguns trechos da soleira. Com a sangria foi identificada que a estrutura de fixação da soleira possui cotas diferentes na região central e próxima aos muros alas, houve abaulamento com maior passagem do escoamento na região central. Essa deterioração pode ter aumentada devido ao vertimento que ocorreu esse ano com escoamento por vários meses. Esse tipo de desgaste está relacionado com a grande exposição às intempéries ao longo dos anos. Este tipo de anomalia ainda não compromete a estrutura do sangradouro. Essa deterioração pode transmitir a sensação de insegurança, descaso e má conservação da estrutura. A permanência dela pode se agravar facilitando a exposição da ferragem e até o surgimento de rachaduras. Essa anomalia foi identificada pela primeira vez.

4	Descalçamento da estrutura	NE		
5	Juntas danificadas	NE		
6	Sinais de deslocamento das estruturas	NE		
C.4	Vertedouro - Muros Ala	Situação	Magnitude	NP
1	Erosão na fundação	NE		
2	Erosão nos contatos	NE		
3	Rachaduras no concreto	NE		
4	Ferragem do concreto exposta	NE		
5	Deterioração da superfície do concreto	PV	Insignificante	NP0

- Foi constatada a ocorrência de sinais de deterioração da superfície do concreto do cordão de fixação do sangradouro. O aparecimento dessa anomalia está diretamente relacionado com a grande exposição às intempéries ao longo dos anos, solo, temperatura e ação dos ventos. Este tipo de anomalia em situações mais críticas pode gerar outros problemas como trincas, e exposição da ferragem, por exemplo. Na situação atual, transmite a sensação de insegurança, descaso e má conservação da estrutura. Anomalia identificada pela primeira vez.

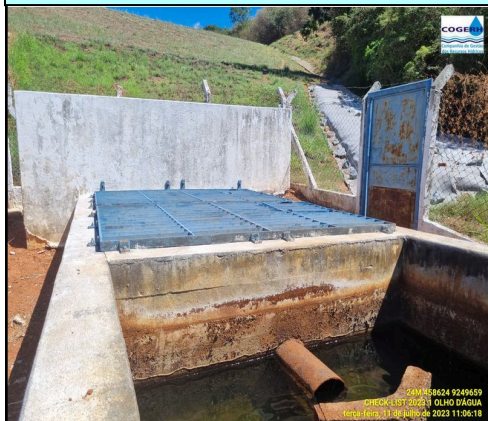
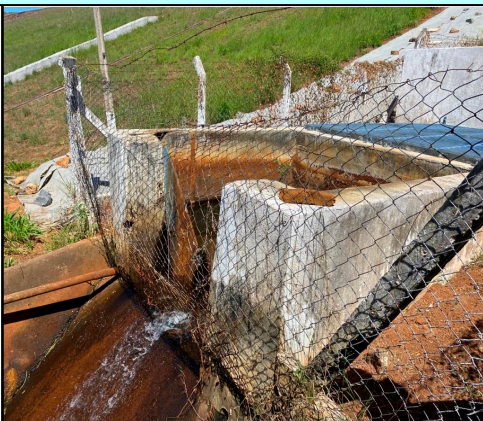
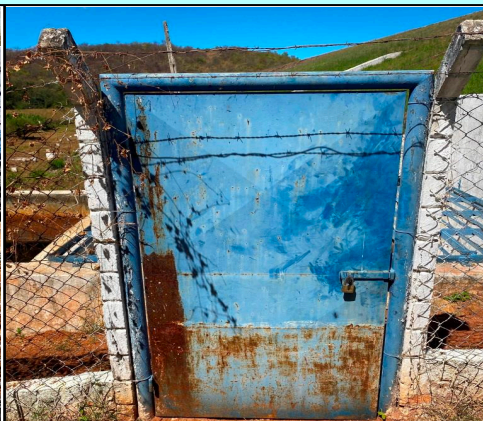
H.1	Estrutura de Saída	Situação	Magnitude	NP
1	Corrosão e vazamentos na tubulação	NE		
2	Sinais de abrasão ou cavitação	NE		
3	Sinais de fadiga ou perda de resistência no concreto	NE		
4	Ruídos estranhos	NE		
5	Defeitos nos dispositivos de controle	NE		
6	Falta ou deficiência nas instruções de operação	NE		
7	Surgências de água no concreto	NE		
8	Precariedade de acesso (árvores e arbustos)	NE		
9	Vazamento nos dispositivos de controle	NE		
10	Falta de manutenção	PV	Grande	NP0

11	Construções irregulares	NE		
12	Falta ou deficiência de drenagem da caixa de válvulas	PV	Grande	NP0

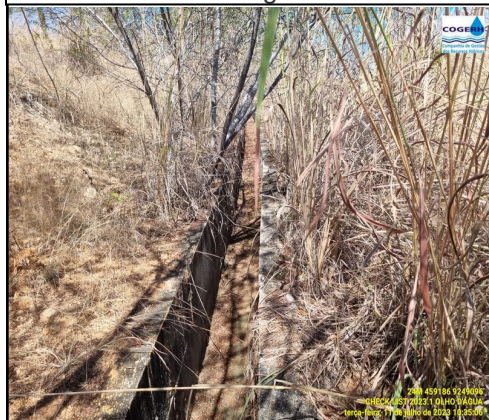
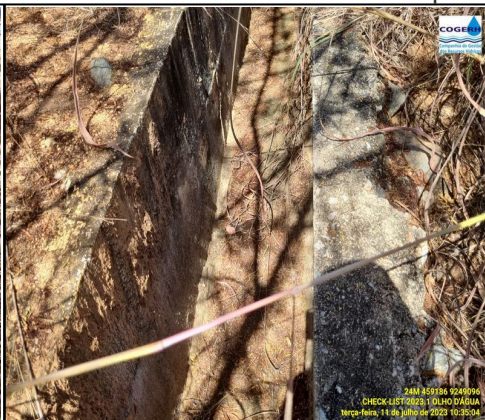
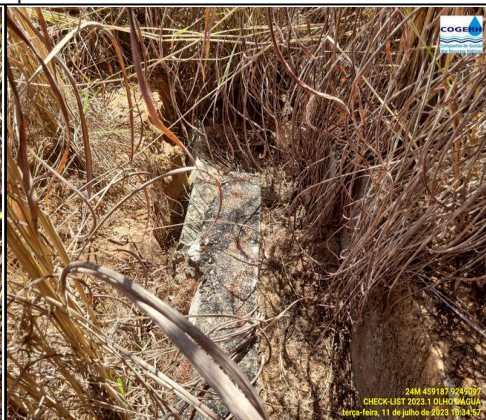
- Esse item também foi discutido nos canais na anomalia de escorregamento dos taludes. Na área dos canais de aproximação e restituição do sangradouro existe acima dos muros laterais, um sistema de drenagem que foi construído já algum tempo esse sistema necessita ser reparado pois há bastante tempo está danificado e sem exercer a sua principal função que é de direcionar as águas das chuvas pelas canaletas de drenagens construídas. Essa anomalia foi identificada pela primeira vez.
