GERÊNCIA DO CRATO

RELATÓRIO DE INSPEÇÃO DE SEGURANÇA REGULAR

Barragem Rosário

Setembro/2023

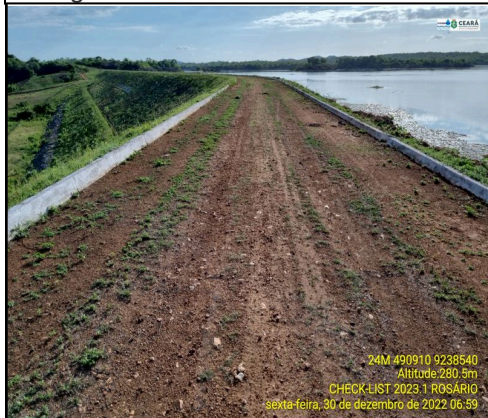
- As cercas de proteção são importantes para orientação e definição dos limites institucionais no tocante a poligonal indenizada e as áreas de preservação permanente, APP. Já os mata-burros tem a função exclusiva de limitar o acesso de animais a essas áreas. Foi verificado que não há cercas em alguns locais nem mataburros

na barragem Rosário. É necessária a execução do cercamento pelo menos nas áreas mais acessíveis como as estruturas dos taludes das paredes auxiliares e sangradouro. Tais dispositivos são importantes, pois trazem segurança para o reservatório. Aparentemente existiu deficiência no projeto técnico de construção da barragem que não previu a instalação de cercas em todas as localidades e mata-burro pelo empreendedor, havendo a necessidade da contratação de empresa especializada para construção dessas estruturas. Essa falta pode trazer consequências judiciais para COGERH em caso de acidentes na área da barragem. Essa anomalia se manteve constante.

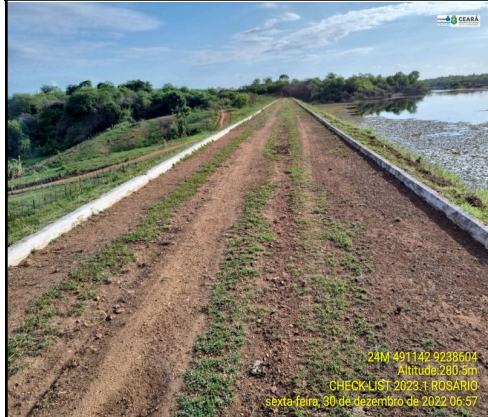
9	Falta ou deficiência nas placas de aviso	PC	Grande	NP0
---	--	----	--------	-----

- As placas de aviso são importantes para orientação da população local quanto ao acesso, uso, tráfego e perigos associados à barragem. Foi verificado que não há nenhuma placa de aviso na barragem. A única placa existente no açude é de proibição para lazer com indicação de área restrita ao abastecimento, contudo se encontra rasgada. É necessária a padronização e confecção das placas no âmbito de contrato

específico para todas as barragens do Estado. As placas de orientação e aviso são importantes, pois trazem informações sobre o açude e identificação de locais perigosos e restrições sobre o uso e acessos. Essa falta pode trazer consequências judiciais para COGERH em caso de acidentes na área da barragem. Essa anomalia foi identificada pela primeira vez.

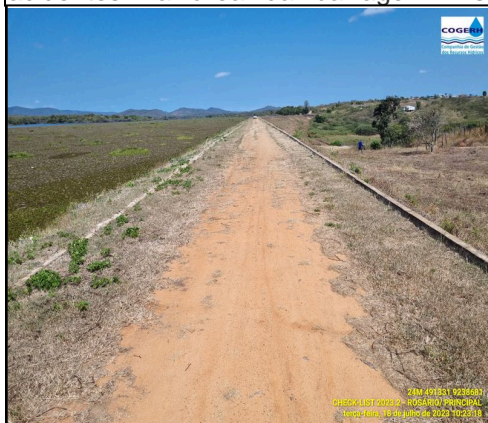
- As cercas de proteção são importantes para orientação e definição dos limites institucionais no tocante a poligonal indenizada e as áreas de preservação permanente, APP. Já os mata-burros tem a função exclusiva de limitar o acesso de animais a essas áreas. Foi verificado que não há cercas em alguns locais nem mataburros na barragem Rosário. É necessária a execução do cercamento pelo menos nas áreas mais acessíveis como as estruturas dos taludes das paredes auxiliares e sangradouro. Tais dispositivos são importantes, pois trazem segurança para o reservatório. Aparentemente existiu deficiência no projeto técnico de construção da barragem que não previu a instalação de cercas em todas as localidades e mata-burro pelo empreendedor, havendo a necessidade da contratação de empresa especializada para construção dessas estruturas. Essa falta pode trazer consequências judiciais para COGERH em caso de acidentes na área da barragem. Essa anomalia se manteve constante.

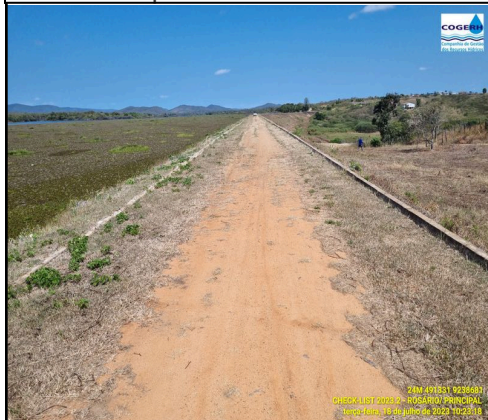
9	Falta ou deficiência nas placas de aviso	PC	Grande	NP0
---	--	----	--------	-----

informações sobre o açude e identificação de locais perigosos e restrições sobre o uso e acessos. Essa falta pode trazer consequências judiciais para COGERH em caso de acidentes na área da barragem. Essa anomalia permaneceu constante.

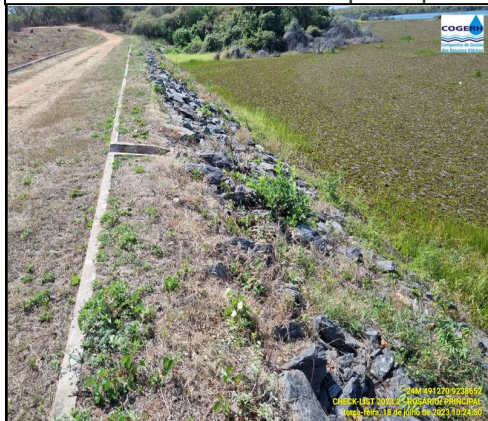
10	Falta de acompanhamento da administração regional	NE		
11	Falta de manuais de operação e manutenção dos equipamentos	NE		
B.1.1	Barragem de Terra - Talude de Montante	Situação	Magnitude	NP
1	Erosões	NE		
2	Escorregamentos	NE		
3	Rachadura / Afundamento (Laje de Concreto)	NA		
4	Rip-Rap incompleto, destruído ou deslocado	NE		
5	Afundamentos e buracos	NE		
6	Árvores e arbustos	PV	Pequena	NP0

- Foi constatada a presença de vegetação rasteira e arbustos neste talude principalmente próximo das ombreiras. Devido à extensão da barragem e a proximidade da realização da inspeção com o término das chuvas, não foi possível o AGIR manter todas as estruturas roçadas. Este tipo de anomalia dificulta a observação de possíveis outros problemas como formigueiros, cupinzeiros e buracos, por exemplo. Essa anomalia foi identificada pela primeira vez.

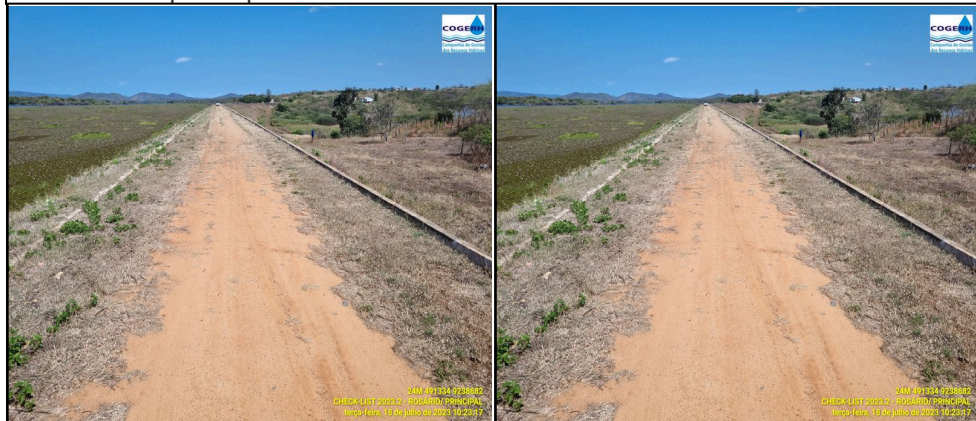
- Existem algumas regiões do coroamento próximos da ombreira com pequenos afundamentos difíceis de visualizar nas fotos. A causa dessas depressões pode ser relacionado ao tráfego de moto ou há alguma conformação do terreno. Esses afundamentos podem propiciar o acúmulo de água sobre o coroamento como também aumentar ao longo do tempo afetando o maciço do barramento. Essa anomalia foi identificada pela primeira vez.

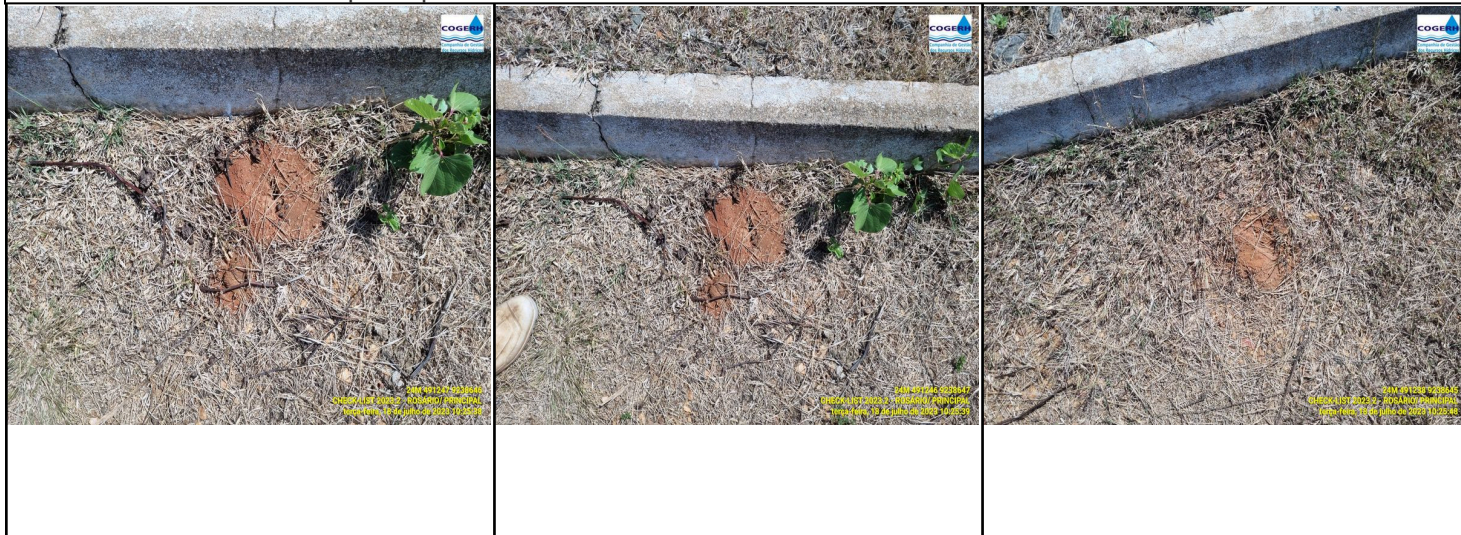
8	Defeitos no meio-fio	NE		
9	Formigueiros, cupinzeiros ou tocas de animais	PV	Insignificante	NP0

- Foram visualizados formigueiros no coroamento. Os formigueiros não apresentavam grandes formações e estavam localizados pelo tamanho do coroamento. Foi solicitado que o AGIR aplicasse o formicida para que não aumentassem de tamanho ou se espalhassem ao longo da barragem. Diante do tamanho e quantidade classificamos como insignificante, já que foi uma anomalia não generalizada. A causa principal do aparecimento é a falta da manutenção com remoção de vegetação em locais que não se via o formigueiro ou a formação dos formigueiros sem a remoção imediata quando encontrado. A consequência é a criação de caminhos preferenciais da água com possíveis erosões futuramente nas regiões com os formigueiros. A anomalia foi identificada pela primeira vez.

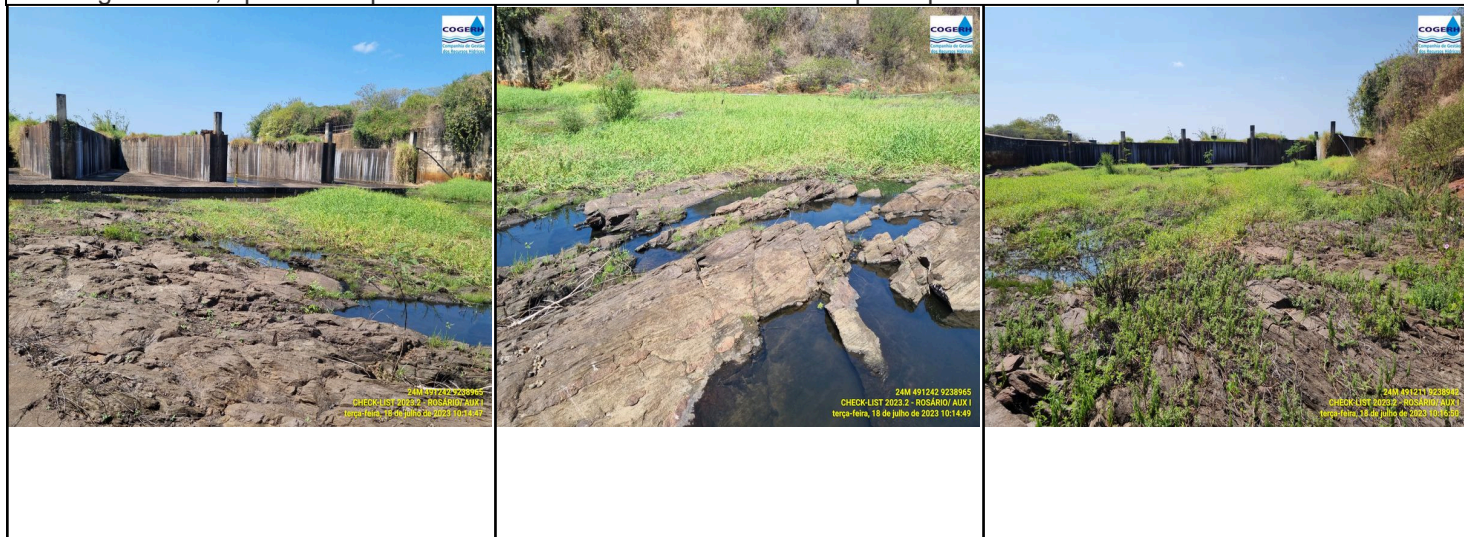
- Foi constatada a presença de gramíneas de pequeno porte no canal de restituição logo após a estrutura de concreto que existe após a soleira do tipo labirinto do sangradouro. Contudo é uma vegetação insignificante que não afeta o escoamento que venha a existir no canal. Possivelmente surgiu após o final das chuvas e quando cessou a sangria. Devido à extensão da barragem e a proximidade da realização da inspeção com o término das chuvas, não foi possível o AGIR manter todas as estruturas sem vegetação. Além disso, ainda há água nessa região devido ao tempo que o açude esteve vertendo esse ano. Este tipo de anomalia dificulta a observação de possíveis outros problemas como erosões, obstruções ou escorregamentos, por exemplo. Essa anomalia foi identificada pela primeira vez.

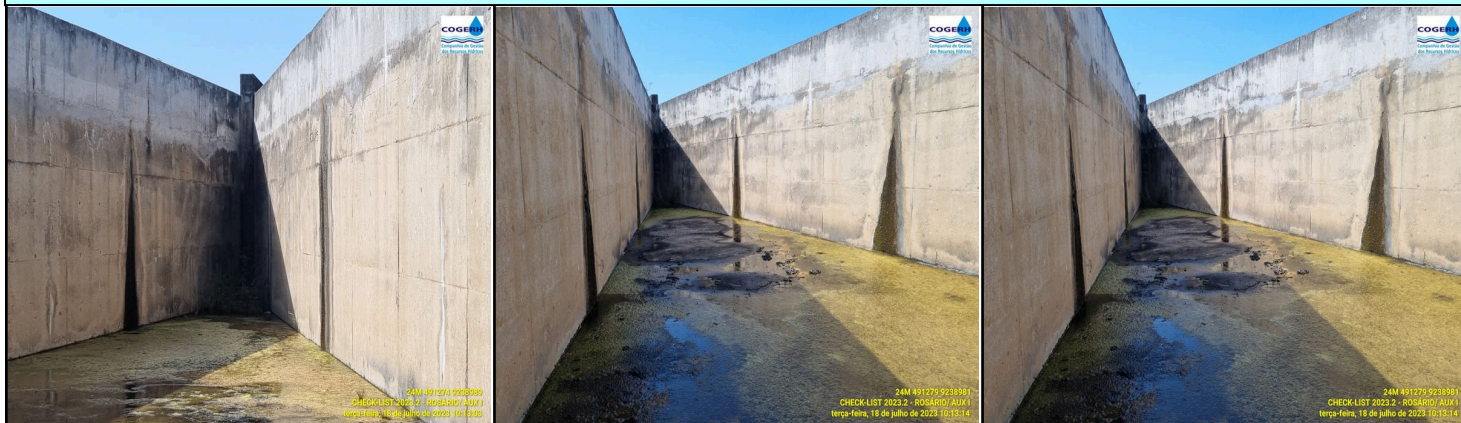
Foram constatadas a presença de rachaduras e trincas no concreto da estrutura com percolação de água nesses locais (vazamentos). Esse tipo de anomalia está relacionada com a grande exposição às intempéries ao longo dos anos sem manutenções preventivas ou corretivas. Além disso, existe a ação da água nos períodos que a barragem está com seu volume máximo, chegando até a soleira e até mesmo vertendo. Essa anomalia pode aumentar de proporção principalmente porque o açude esteve com seu volume máximo nos últimos anos com vertimento da água através da soleira. O aumento dessas rachaduras pode reduzir a resistência do concreto, expor e oxidar a ferragem e numa situação mais crítica há possibilidade de ruptura da parede da soleira com rachaduras ou buracos em grandes dimensões. Essa anomalia foi identificada pela primeira vez.

2	Obstrução ou entulhos	NE		
3	Desalinhamento dos taludes dos muros laterais	NE		
4	Erosões ou escorregamentos nos taludes	NE		
5	Erosão na base do canal de aproximação	NE		
6	Erosão na base do canal de restituição (erosão regressiva)	NE		
7	Construções irregulares (aterro, casa, cerca, etc.)	NE		
C.2	Vertedouro - Estrutura Fixação da Soleira	Situação	Magnitude	NP
1	Rachaduras ou trincas no concreto	PV	Grande	NP1

- Foram constatadas a presença de rachaduras e trincas no concreto da estrutura com percolação de água nesses locais (vazamentos). Esse tipo de anomalia está relacionada com a grande exposição as intempéries ao longo dos anos sem manutenções preventivas ou corretivas. Além disso, existe a ação da água nos períodos que a barragem está com seu volume máximo, chegando até a soleira e até mesmo vertendo. Essa anomalia pode aumentar de proporção principalmente porque o açude esteve com seu volume máximo nos últimos anos com vertimento da água através da soleira. O aumento dessas rachaduras pode reduzir a resistência do concreto, expor e oxidar a ferragem e numa situação mais crítica há possibilidade de ruptura da parede da soleira com rachaduras ou buracos em grandes dimensões. Essa anomalia foi identificada pela primeira vez.

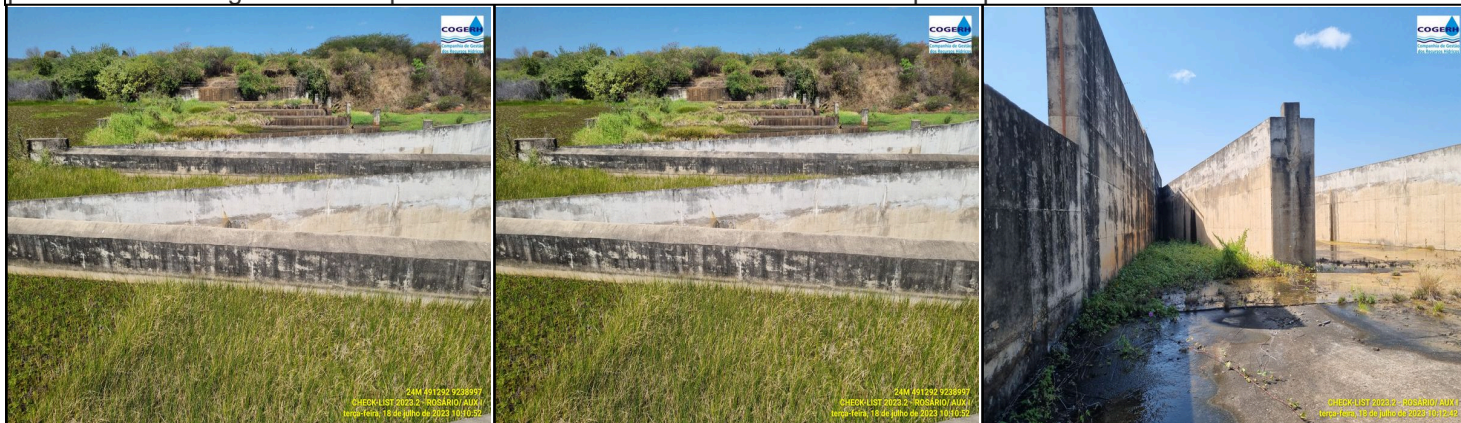
O concreto apresenta sinais de lixiviação e até mesmo deslocamento em alguns locais da estrutura de fixação da soleira. Devido às intempéries (variação de temperatura, vento, chuva, entre outros), do próprio solo (condições geológicas) que envolve a soleira, escoamento ou acumulação da água nos canais de aproximação e restituição, existe a deterioração da superfície da estrutura como também possibilita a formação de mais fissuras, trincas e rachaduras. Além disso, existe a ação da água nos períodos que a barragem está com seu volume máximo, chegando até a soleira e até mesmo vertendo. Essa anomalia pode aumentar de proporção principalmente porque o açude esteve com seu volume máximo nos últimos anos com vertimento da água através da soleira. A deterioração da superfície do concreto pode facilitar a exposição da ferragem e até maiores danos através do surgimento de outras rachaduras, iniciado após o processo de desgaste da superfície. Essa anomalia foi identificada pela primeira vez.

2	Ferrugem do concreto exposta	NE		
3	Deterioração da superfície do concreto	PV	Grande	NP1

- O concreto apresenta sinais de lixiviação e até mesmo deslocamento em alguns locais da estrutura de fixação da soleira. Devido às intempéries (variação de temperatura, vento, chuva, entre outros), do próprio solo (condições geológicas) que envolve a soleira, escoamento ou acumulação da água nos canais de aproximação e restituição, existe a deterioração da superfície da estrutura como também possibilita a formação de mais fissuras, trincas e rachaduras. Além disso, existe a ação da água nos períodos que a barragem está com seu volume máximo, chegando até a soleira e até mesmo vertendo. Essa anomalia pode aumentar de proporção principalmente porque o açude esteve com seu volume máximo nos últimos anos com vertimento da água através da soleira. A deterioração da superfície do concreto pode facilitar a exposição da ferrugem e até maiores danos através do surgimento de outras rachaduras, iniciado após o processo de desgaste da superfície. Essa anomalia foi identificada pela primeira vez.

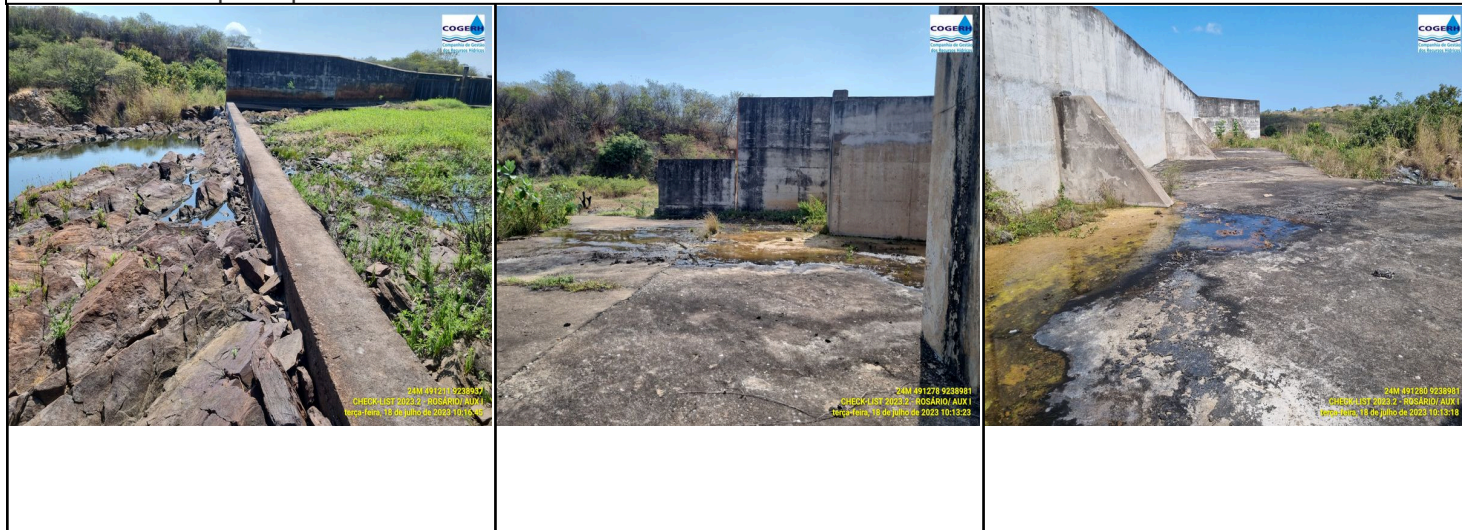
O muro ala apresenta sinais de deterioração no concreto de sua estrutura principalmente na parte inferior. A deterioração da estrutura ocorreu devido às intempéries. A situação atual não traz riscos a estrutura, é apenas um comprometimento estético, não afetando segurança da barragem. Contudo, transmitem as pessoas a sensação de insegurança, descaso, má conservação e redução de durabilidade da estrutura. Em casos mais críticos de deterioração, possibilita a formação de fissuras, trincas e rachaduras, podendo expor a ferragem, permitindo o surgimento de erosões na fundação e nos contatos da estrutura. Essa anomalia foi identificada pela primeira vez.

4	Descalçamento da estrutura	NE		
5	Juntas danificadas	NE		
6	Sinais de deslocamento das estruturas	NE		
C.4	Vertedouro - Muros Ala	Situação	Magnitude	NP
1	Erosão na fundação	NE		
2	Erosão nos contatos	NE		
3	Rachaduras no concreto	NE		
4	Ferragem do concreto exposta	NE		
5	Deterioração da superfície do concreto	PV	Grande	NP0

- O muro ala apresenta sinais de deterioração no concreto de sua estrutura principalmente na parte inferior. A deterioração da estrutura ocorreu devido às intempéries. A situação atual não traz riscos a estrutura, é apenas um comprometimento estético, não afetando segurança da barragem. Contudo, transmitem as pessoas a sensação de insegurança, descaso, má conservação e redução de durabilidade da estrutura. Em casos mais críticos de deterioração, possibilita a formação de fissuras, trincas e rachaduras, podendo expor a ferragem, permitindo o surgimento de erosões na fundação e nos contatos da estrutura. Essa anomalia foi identificada pela primeira vez.

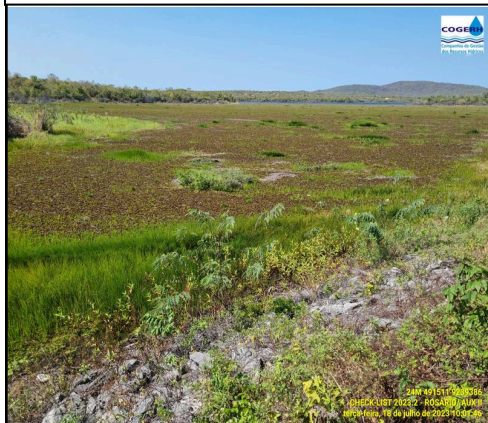
- Foi constatada a presença de vegetação aquática excessiva na bacia hidráulica próxima ao talude e ao sangradouro na barragem principal, que também pode ser indicado como indício de má qualidade de água. O excesso de vegetação aquática pode ser ocasionado devido ao lançamento de compostos de nitrogênio e fósforo que são presentes na matéria orgânica de efluentes. A consequência da supernutrição das águas é o aumento da biomassa, redução da aeração (aumento do consumo de oxigênio), possíveis mortes de organismos sensíveis a baixa taxa de oxigênio dissolvido, aumento da matéria orgânica disponível, possibilitando cada vez mais o crescimento e proliferação da vegetação aquática por todo o reservatório. Essa situação compromete (degradando) a qualidade de água do reservatório, impedindo usos como o abastecimento humano em casos mais críticos. Essa anomalia foi identificada pela primeira vez.

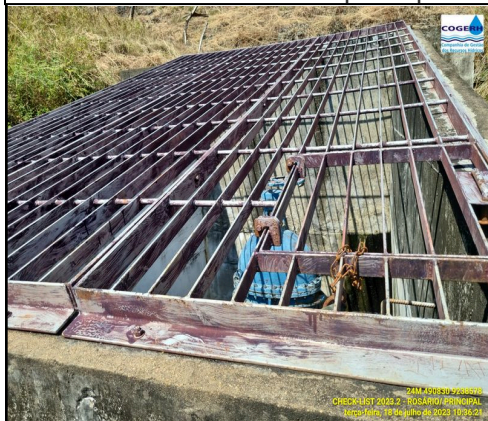
8	Precariedade de acesso (árvores e arbustos)	NE		
9	Vazamento nos dispositivos de controle	NE		
10	Falta de manutenção	PV	Grande	NP0

- A estrutura de saída da barragem não possui manutenção adequada nos equipamentos e hidromecânicos como também nas partes que compõem seu local com as cercas, portão e as caixas das válvulas e dispositivos de controle. Não há fornecimento contínuo ou há falta do material necessário para manutenção, como tintas, britas e algumas vezes cimento. Também não há um plano de visitas para inspeção de técnicos especialistas nas estruturas hidromecânicas e elétricas da barragem. Existem apenas manutenções corretivas quando são possíveis de ser identificadas, que são nos casos de utilização dos equipamentos e da estrutura em si. A deficiência das manutenções acarreta em possíveis falhas no uso devido ao tempo sem manobras, por exemplo, oxidação, vazamentos, surgimento de ruídos constantes e até um processo de corrosão acelerado dos equipamentos hidromecânicos, além da estrutura. Essa anomalia foi identificada pela primeira vez na barragem.

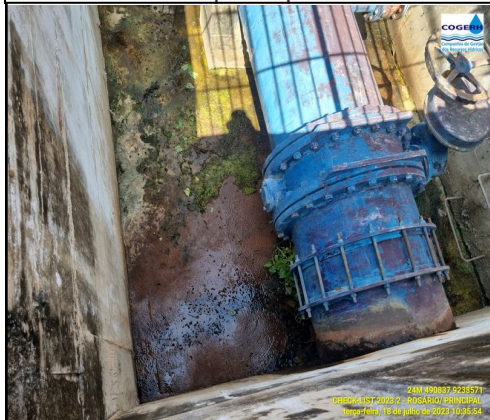
11	Construções irregulares	NE		
12	Falta ou deficiência de drenagem da caixa de válvulas	PV	Grande	NP0

ainda permaneceu. A deficiência da drenagem causa acúmulo de água na caixa, possibilitando aceleração da oxidação dificuldades de operação e de manutenção dos equipamentos hidromecânicos. Essa anomalia foi identificada pela primeira vez na barragem.

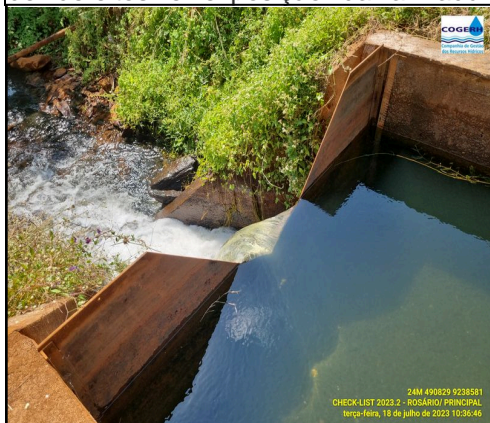
Foi identificada uma corrosão devido à oxidação da placa metálica vertedora e medidora de vazão da estrutura de saída. A falta de manutenção devido à ausência do fornecimento de tinta adequada ou até mesmo qualquer tipo de pintura afetou a proteção contra corrosão da placa metálica. Além disso, o contato constante com a água acelerou esse processo de oxidação. Nesse caso, pode ocorrer a perfuração da placa metálica devido à fragilidade causada no processo oxidativo, criando vazios (vazamentos), prejudicando a liberação de água de maneira adequada sem prejuízos a outras partes da estrutura como também dificulta o controle da vazão de saída na estrutura vertedora. Outra consequência é a ação da água na área externa da estrutura de concreto da caixa onde há o vertimento, aumentando os danos e acelerando o surgimento de defeitos e exposição da armadura. A anomalia foi identificada pela primeira vez na barragem.

13	Presença de pedras e lixo dentro da caixa de válvulas	NE		
14	Falta ou deficiência nas grades de proteção dos dispositivos	NE		
15	Defeitos na cerca de proteção	NE		
1.1	Medidor de Vazão da Estrutura de Saída	Situação	Magnitude	NP
1	Ausência de placa medidora de vazão	NE		
2	Corrosão na placa	PV	Grande	NP0

- Foi identificada uma corrosão devido à oxidação da placa metálica vertedora e medidora de vazão da estrutura de saída. A falta de manutenção devido à ausência do fornecimento de tinta adequada ou até mesmo qualquer tipo de pintura afetou a proteção contra corrosão da placa metálica. Além disso, o contato constante com a água acelerou esse processo de oxidação. Nesse caso, pode ocorrer a perfuração da placa metálica devido à fragilidade causada no processo oxidativo, criando vazios (vazamentos), prejudicando a liberação de água de maneira adequada sem prejuízos a outras partes da estrutura como também dificulta o controle da vazão de saída na estrutura vertedora. Outra consequência é a ação da água na área externa da estrutura de concreto da caixa onde há o vertimento, aumentando os danos e acelerando o surgimento de defeitos e exposição da armadura. A anomalia foi identificada pela primeira vez na barragem.

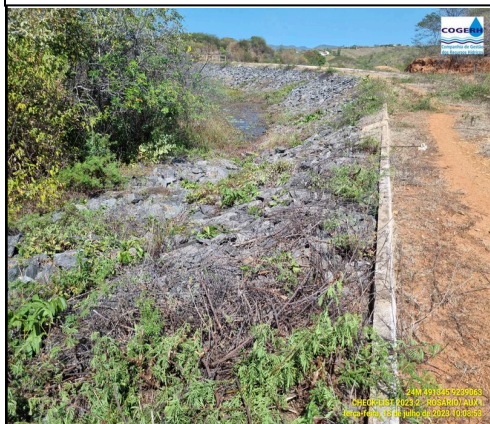
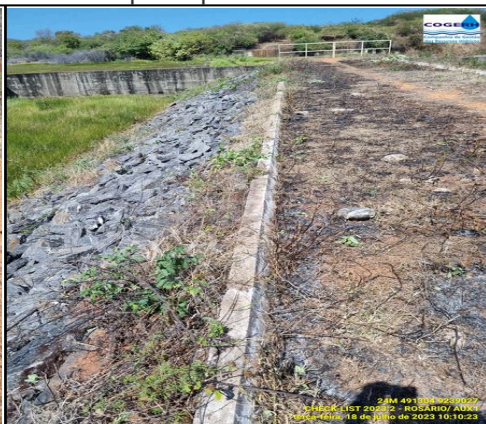
- Foi constatada a presença de vegetação rasteira. Devido à extensão da barragem e a proximidade da realização da inspeção com o término das chuvas, não foi possível o AGIR manter toda a estrutura roçada. Este tipo de anomalia dificulta de sobremaneira a observação de possíveis outros problemas, como exemplo, tocas e animais, formigueiros e cupinzeiros, bem como a formação de erosão localizada devido ao enraizamento. A anomalia foi identificada pela primeira vez na barragem.

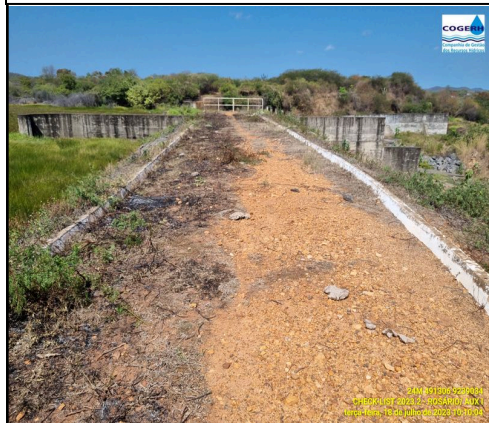
- Foi constatada a presença de vegetação rasteira. Devido à extensão da barragem e a proximidade da realização da inspeção com o término das chuvas, não foi possível o AGIR manter toda a estrutura roçada. Este tipo de anomalia dificulta de sobremaneira a observação de possíveis outros problemas, como exemplo, tocas e animais, formigueiros e cupinzeiros, bem como a formação de erosão localizada devido ao enraizamento. A anomalia ocorre pela primeira vez na barragem.

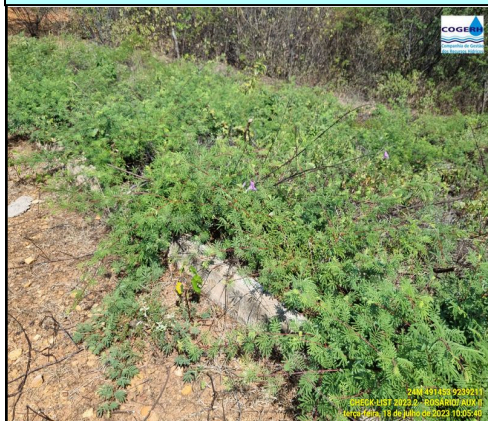
8	Erosão nos encontros da ombreiras	NE		
9	Cavernas e buracos nas ombreiras	NE		
10	Canaletas quebradas ou obstruídas	NE		
11	Formigueiros, cupinzeiros ou toca de animais	NE		
12	Sinais de movimento	NE		
13	Sinais de fuga d'água ou área úmidas	NE		
14	Carreamento de material na água dos drenos	NE		
L.4	Barragem de Terra Auxiliar - Região à Jusante da	Situação	Magnitude	NP
1	Construções irregulares próximas ao rio	NE		
2	Fuga d'água	NE		
3	Erosões	NE		
4	Cavernas e buracos nas ombreiras	NE		
5	Escorregamentos de encostas	NE		
6	Árvores e arbustos na faixa de proteção	NE		
M.1	Barragem de Terra Auxiliar - Talude de Montante	Situação	Magnitude	NP
1	Erosões	NE		
2	Escorregamentos	NE		
3	Rachadura / Afundamento (laje de concreto)	NE		
4	Rip-Rap incompleto, destruído ou deslocado	NE		
5	Afundamentos e buraos	NE		
6	Árvores e arbustos	PC	Pequena	NP0

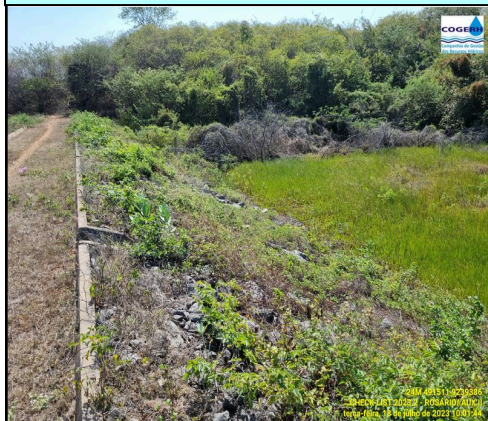
7	Erosão no encontro das ombreiras	NE		
8	Canaletas quebradas ou obstruídas	NE		
9	Formigueiros, cupinzeiros ou toca de animais	NE		
10	Sinais de movimento	NE		
M.2	Barragem de Terra Auxiliar - Coroamento	Situação	Magnitude	NP
1	Erosões	NE		
2	Rachaduras	NE		
3	Falta de pavimentação	NE		
4	Falha na pavimentação	NE		
5	Afundamentos e buracos	NE		
6	Árvores e arbustos	NE		
7	Defeitos na drenagem	NE		
8	Defeitos no meio-fio	NE		
9	Formigueiros, cupinzeiros ou toca de animais	NE		
10	Sinais de movimento	NE		
11	Desalinhamento do meio-fio	NE		
M.3	Barragem de Terra Auxiliar - Talude de Jusante	Situação	Magnitude	NP
1	Erosões	NE		
2	Escorregamentos	NE		
3	Rachadura / Afundamento (laje de concreto)	NE		
4	Falha na proteção granular	NE		
5	Falha na proteção vegetal	NA

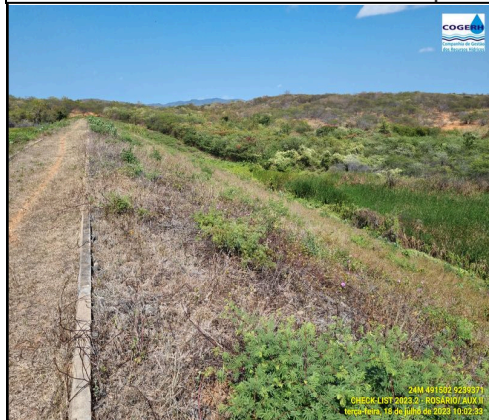
- Foi constatada a presença de vegetação rasteira. Devido à extensão da barragem e a proximidade da realização da inspeção com o término das chuvas, não foi possível o AGIR manter toda a estrutura roçada. Este tipo de anomalia dificulta de sobremaneira a observação de possíveis outros problemas, como exemplo, tocas e animais, formigueiros e cupinzeiros, bem como a formação de erosão localizada devido ao enraizamento. A anomalia permaneceu constante.

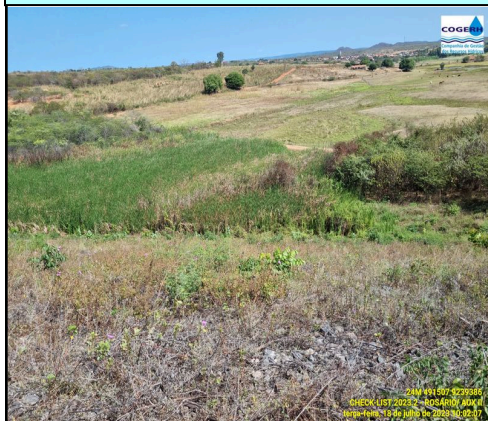
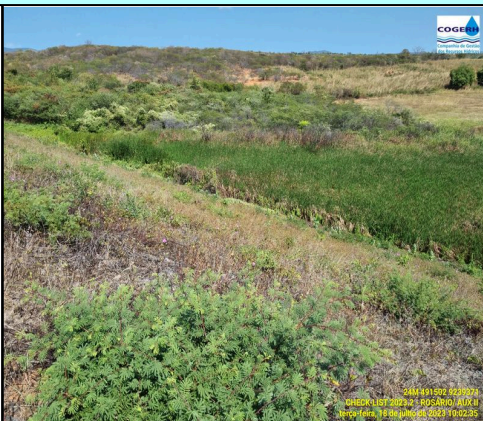
8	Erosão nos encontros da ombreiras	NE		
9	Cavernas e buracos nas ombreiras	NE		
10	Canaletas quebradas ou obstruídas	NE		
11	Formigueiros, cupinzeiros ou toca de animais	NE		
12	Sinais de movimento	NE		
13	Sinais de fuga d'água ou área úmidas	NE		
14	Carreamento de material na água dos drenos	NE		
M.4	Barragem de Terra Auxiliar - Região à Jusante da	Situação	Magnitude	NP
1	Construções irregulares próximas ao rio	NE		
2	Fuga d'água	PV	Grande	NP1

- A faixa de 10 metros apresenta acúmulo de água principalmente quando a barragem está cheia. Provavelmente é uma fuga d'água que o AGIR nos informou que existe desde a construção da barragem. Essa fuga d'água nunca foi visualizada devido à grande quantidade de vegetação que impede o acesso. A região da faixa de 10 metros onde ocorre essa percolação não é de fácil acesso devido ao solo úmido que não é firme. O AGIR não conseguiu realizar a remoção de vegetação na porção central da faixa de 10 metros e encontro com o talude de jusante. É necessário um serviço com maquinário para remoção dessa vegetação, escavação de canal para escoamento dessa água que fica acumulada na base do talude e acesso a área da faixa de 10 metros. Também é ideal o monitoramento da fuga d'água com construção de de medidor de vazão. A fuga d'água pode causar um processo de erosão no barramento e existir carreamento do material do maciço sem a inspeção devido à situação do local. Anomalia identificada primeira vez.

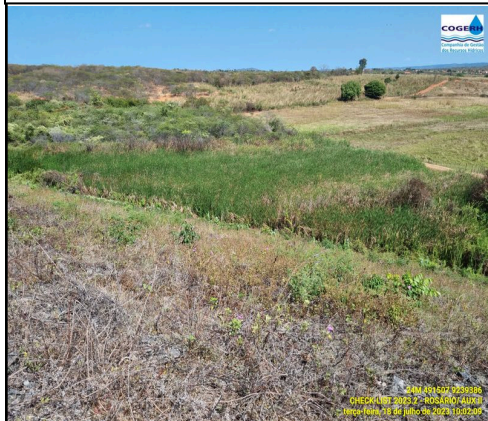
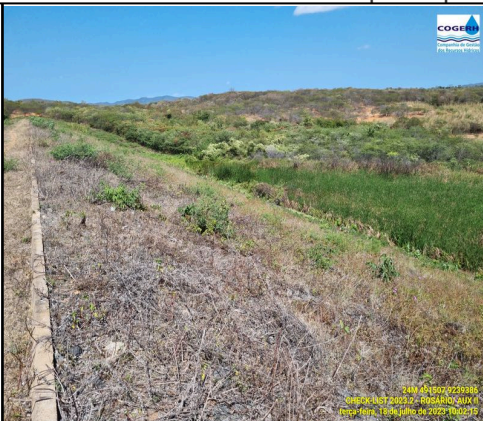
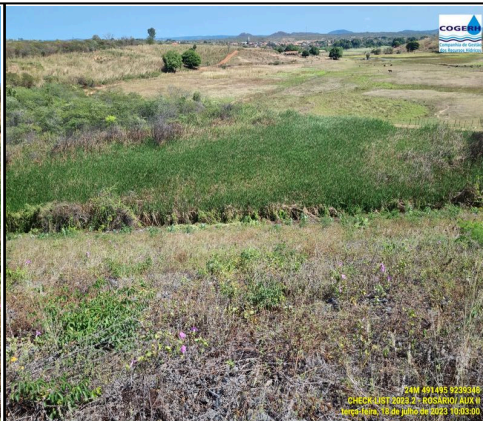
3	Erosões	NE		
4	Cavernas e buracos nas ombreiras	NE		
5	Escorregamentos de encostas	NE		
6	Árvores e arbustos na faixa de proteção	PV	Grande	NP1

- A vegetação existente na faixa de 10 metros da barragem auxiliar 2 existe há muitos anos devido à fuga d'água que mantém água acumulada na região principalmente central da base do talude de jusante. Nas regiões próximas das ombreiras foi possível a remoção, contudo na região central a umidade do solo impede a chegada do AGIR para remoção devido ao solo não ser firme por causa da água acumulada. O AGIR informou que a vegetação existe desde a construção por causa da fuga d'água e sem máquinas não é possível a retirada. Este tipo de anomalia dificulta de sobremaneira a observação de possíveis outros problemas, como exemplo, tocas e animais, formigueiros e cupinzeiros, bem como a formação de erosão localizada devido ao enraizamento. A própria vegetação impede a visualização da fuga d'água como também o controle/monitoramento. A anomalia foi identificada pela primeira vez.
