GERÊNCIA DO CRATO

RELATÓRIO DE INSPEÇÃO DE SEGURANÇA REGULAR

Barragem São Domingos II

Setembro/2023

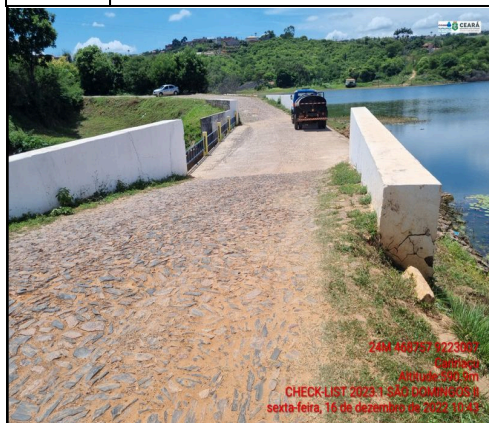
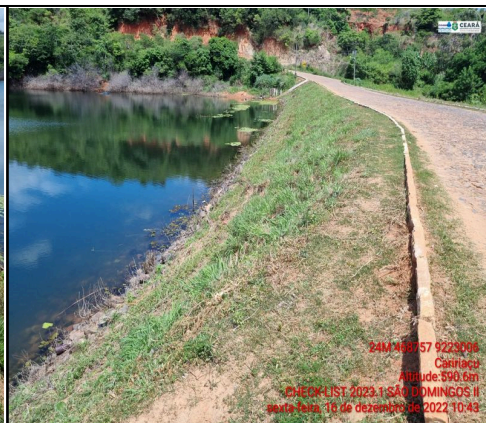
9 - Essa anomalia permanece constante conforme check-list anterior.

8 - Após uma reanálise da anomalia referente à ausência de mata-burros consideramos que esse item não se aplica a realidade da barragem. O barramento por meio do seu coroamento serve de estrada para tráfego entre a cidade e regiões da zona rural do município. Entendemos que não é necessário a alocação de mata-burros na estrutura. As cercas de proteção seriam necessárias na delimitação da APP do açude.

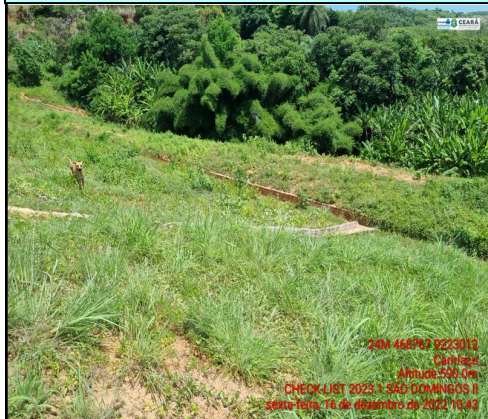
7-Essa anomalia permanece constante conforme Check-list anterior.

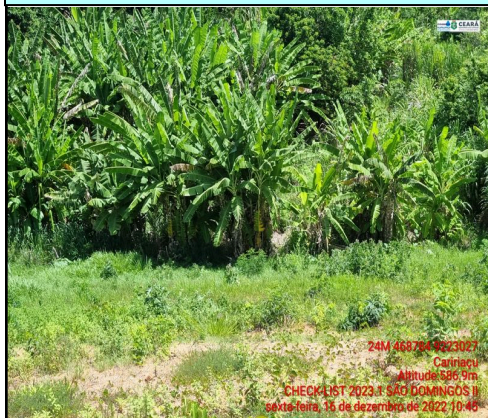
1,6 - As anomalias são relacionadas devido a uma propriedade particular existente segundo o morador do lado da barragem que não permite a remoção da vegetação após a cerca instalada por ele, não sendo possível avaliar os outros itens nessa região devido à grande quantidade de vegetação.

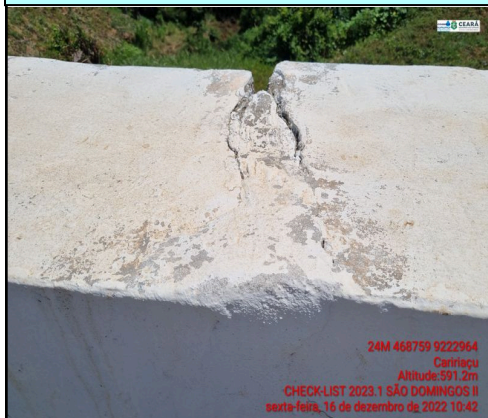
Os muros que delimitam a passagem molhada, que é o sangradouro do reservatório, foram avaliados nesse item. Porém, não se tratam de muros alas. Essas estruturas possuem algumas rachaduras transversais com espessuras maiores que 10 mm. O concreto também apresenta sinais de lixiviação, porém foi pintado não sendo possível observar nessa visita. Esses muros não comprometem a segurança do barramento, mas podem comprometer o sangradouro. Essa deterioração pode transmitir uma sensação de insegurança, descaso e má conservação da estrutura. Porém podem afetar de alguma forma a estrutura de concreto do vertedor, já que está na lateral, prejudicando a região onde escoam as águas de vertimento. Essas estruturas não são muros ala, porém identificamos as anomalias nesse item, já que se trata de uma estrutura acoplada ao vertedouro. Essa anomalia permaneceu constante.
