GERÊNCIA DO CRATO

RELATÓRIO DE INSPEÇÃO DE SEGURANÇA REGULAR

Barragem Tatajuba

Setembro/2023

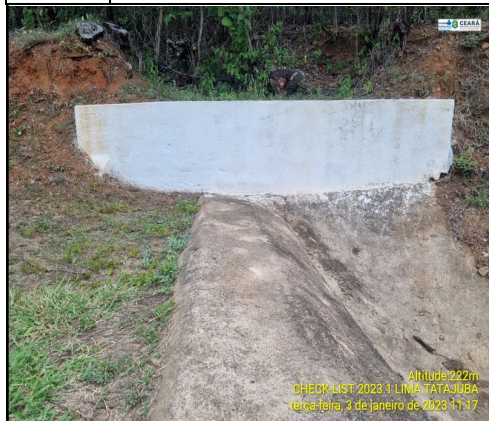
O muro ala apresenta sinais de deterioração no concreto de sua estrutura principalmente na parte inferior. A deterioração da estrutura ocorreu devido às intempéries. A situação atual não traz riscos a estrutura, é apenas um comprometimento estético, não afetando segurança da barragem. Contudo, transmitem as pessoas a sensação de insegurança, descaso, má conservação e redução de durabilidade da estrutura. Em casos mais críticos de deterioração, possibilita a formação de fissuras, trincas e rachaduras, podendo expor a ferragem, permitindo o surgimento de erosões na fundação e nos contatos da estrutura. Essa anomalia permaneceu constante.

C.4	Vertedouro - Muros Ala	Situação	Magnitude	NP
1	Erosão na fundação	NE		
2	Erosão nos contatos	NE		
3	Rachaduras no concreto	NE		
4	Ferragem do concreto exposta	NE		
5	Deterioração da superfície do concreto	DI	Pequena	NP1
