# **RELATÓRIO DE INSPEÇÃO DE SEGURANÇA REGULAR**

**Barragem Ubaldinho**

**Setembro/2023**

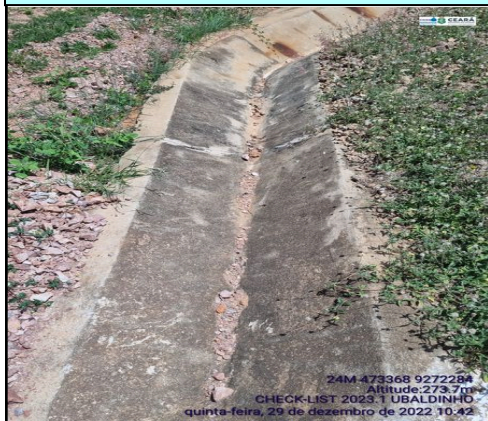
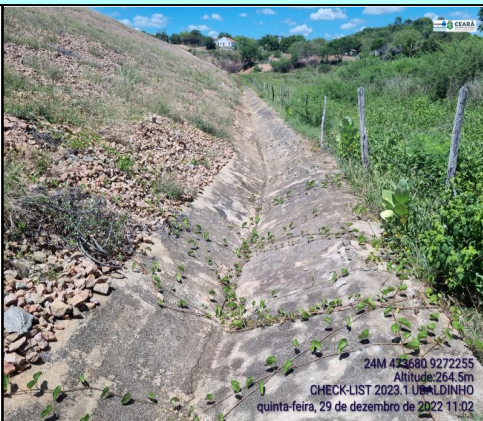
11	Formigueiros, cupinzeiros ou tocas de animais	NE		
12	Sinais de movimento	NE		
13	Sinais de fuga d'água ou áreas úmidas	NE		
14	Carreamento de material na agua dos drenos	NE

10-As canaletas foram desobstruídas e encontram-se em condições de bom estado de conservação e manutenção.

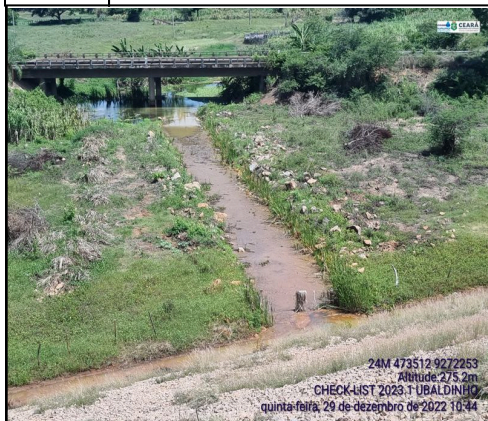
B.1.4	Barragem de Terra - Região à Jusante da Barragem	Situação	Magnitude	NP
1	Construções irregulares próximas ao rio	NE		
2	Fuga d'água	PC	Grande	NP1

2-A fuga d'água da barragem Ubaldinho diz respeito a revência estrutural que já existe desde a construção da barragem. No entanto consideramos como uma anomalia permanente mas que não apresenta risco a estrutura da barragem.

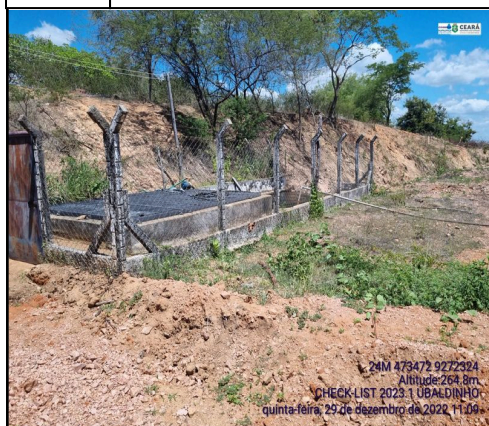
H.1	Estrutura de Saída	Situação	Magnitude	NP
1	Corrosão e vazamentos na tubulação	NE		
2	Sinais de abrasão ou cavitação	NE		
3	Sinais de fadiga ou perda de resistência no concreto	NE		
4	Ruídos estranhos	NE		
5	Defeitos nos dispositivos de controle	NE		
6	Falta ou deficiência nas instruções de operação	NE		
7	Surgências de água no concreto	NE		
8	Precariedade de acesso (árvores e arbustos)	DS		
9	Vazamento nos dispositivos de controle	NE		
10	Falta de manutenção	NE		
11	Construções irregulares	NE		
12	Falta ou deficiência de drenagem da caixa de válvulas	NE		
13	Presença de pedras e lixo dentro da caixa de válvulas	NE		
14	Falta ou deficiência nas grades de proteção dos dispositivos	NE		
15	Defeitos na cerca de proteção	PC	Grande	NP0

15- Após melhor avaliar a estrutura que protege os dispositivos de controle de saída entendemos que essa anomalia não é de magnitude grande e sim média. As cercas de proteção devem ser refeitas e ou substituídas. essa anomalia permanece constante conforme Check-list anterior.

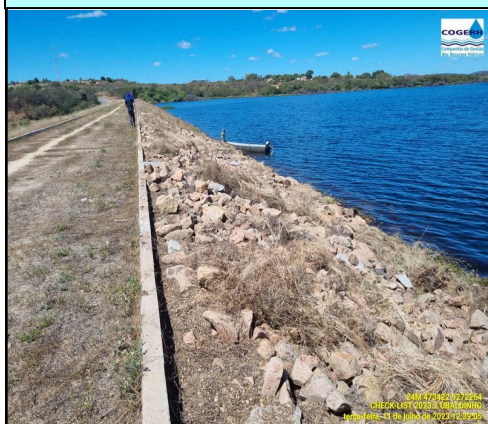
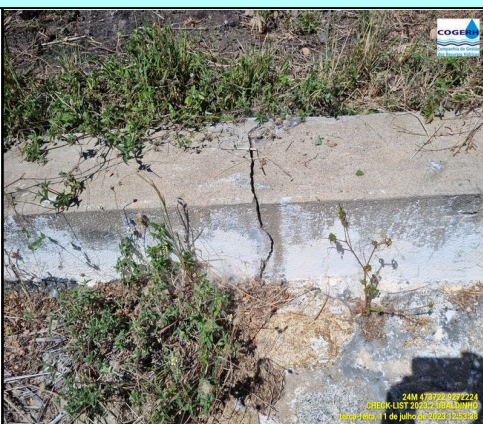
9	Formigueiros, cupinzeiros ou tocas de animais	NE		
10	Sinais de movimento	NE		
11	Desalinhamento do meio-fio	NE		
<b>B.1.3</b>	<b>Barragem de Terra - Talude de Jusante</b>	<b>Situação</b>	<b>Magnitude</b>	<b>NP</b>
1	Erosões	NE		
2	Escorregamentos	NE		
3	Rachadura / Afundamento (Laje de Concreto)	NE		
4	Falha na proteção granular	NE		
5	Falha na proteção vegetal	NE		
6	Afundamentos e buracos	NE		
7	Árvores e arbustos	NE		
8	Erosão nos encontros das ombreiras	NE		
9	Cavernas e buracos nas ombreiras	NE		
10	Canaletas quebradas ou obstruídas	PC	Grande	NP0

- Foi identificada a deterioração e rachaduras em algumas partes das canaletas. Na região central já quase na base do talude há um acúmulo de água, que impede a visualização de outros problemas na região da canaleta e proximidade. A falta de fornecimento de materiais e ferramentas suficientes e continuamente para manutenção das canaletas, como cimento por exemplo, não permitiu a solução da anomalia. O desgaste e as obstruções ocorreram com o carreamento de material para dentro das calhas e também pela exposição as intempéries ao longo dos anos sem manutenção. Como consequência, há o comprometimento da drenagem das águas pluviais. Em maior proporção essa anomalia pode colaborar com erosões no talude, já que a função há possibilidade de surgimento de caminhos preferenciais da água por meio das rachaduras nas canaletas. Essa anomalia permaneceu constante.

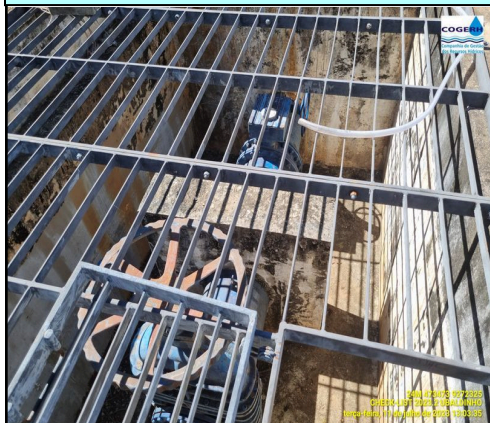
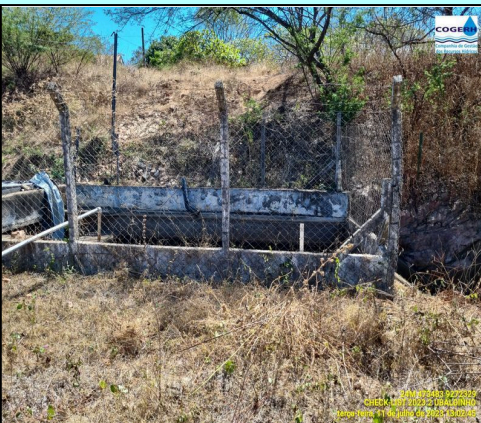
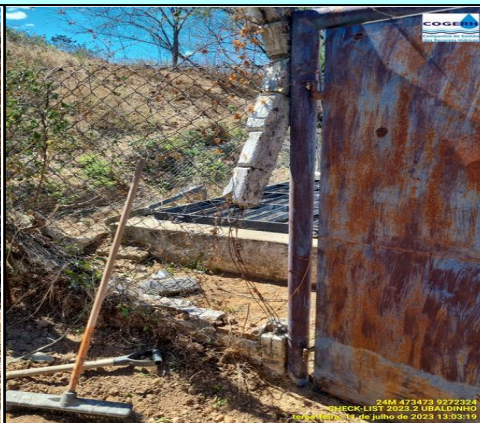
11	Construções irregulares	NE		
12	Falta ou deficiência de drenagem da caixa de válvulas	NE		
13	Presença de pedras e lixo dentro da caixa de válvulas	NE		
14	Falta ou deficiência nas grades de proteção dos dispositivos	PV	Grande	NP0

- As cercas de proteção apresentam vários de seus pilares quebrados com armadura totalmente aparente, sem concreto. O arame de proteção possui aberturas na cerca. Não há fornecimento contínuo ou há falta do material necessário para essa manutenção, como os pilares das cercas, arames, tintas e algumas vezes cimento. A deficiência da manutenção da cerca de proteção afeta a facilidade de acesso à estrutura devido às aberturas existentes ou possibilidade de aumentar esses espaços na cerca, permitindo entrada ao local e possíveis danos maiores ou manobras dos equipamentos que fazem parte da estrutura de saída
