CRATO

RELATÓRIO DE INSPEÇÃO DE SEGURANÇA REGULAR

Barragem Cachoeira

Setembro/2024

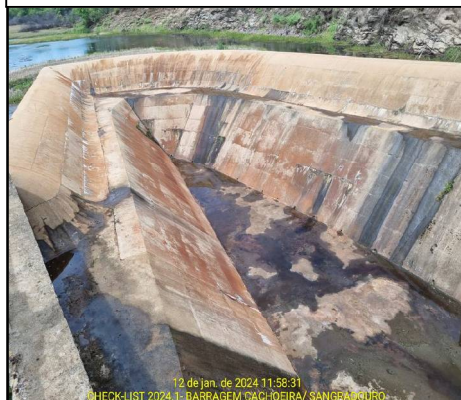
2	Ferrugem do concreto exposta	NE		
3	Deterioração da superfície do concreto	PC	Grande	NP1

- Foi constatada a presença de lixiviação do concreto com bastante deterioração e pequenas trincas e com sinais da água através da estrutura. Esse tipo de trinca e lixiviação do concreto se relaciona com a grande exposição às intempéries ao longo dos anos e possível retração do concreto. Além disso, o contato constante com a água e possíveis perfurações de montante para a jusante tem aumentado o problema na

estrutura. Esse ano houve sangria vários meses, aumentando e evidenciando esses problemas. Este tipo de anomalia pode comprometer a estrutura do sangradouro principalmente se aumentar o escoamento da água de montante para jusante nessa estrutura. Essas trincas podem transmitir a sensação de insegurança, descaso e má conservação da estrutura. A permanência dela pode se agravar criando caminhos maiores para a água, destruindo o concreto da soleira com exposição da ferragem, comprometendo também a fixação da cota de sangria. Essa anomalia permanece constante em relação a inspeção anterior

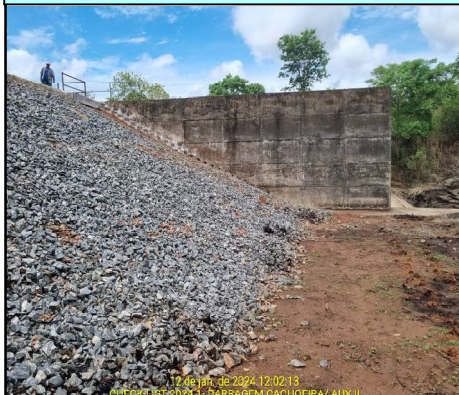
- Há sinais de desgaste dos muros alas. Foram constatados indícios de deterioração no concreto da estrutura. Esse tipo de anomalia está relacionado com a grande exposição às intempéries ao longo dos anos. Ainda não compromete a estrutura do muro ala. Essa deterioração pode transmitir a sensação de insegurança, descaso e má conservação da estrutura. A permanência dela pode se agravar facilitando a exposição da ferragem, criação de caminhos preferenciais para água através do surgimento de rachaduras e até erosões na fundação e nos contatos da estrutura. Essa anomalia permanece constante.

5 - Np Check-list anterior foi inserir imagem do muro Ala Esquerdo. Dessa vez optou-se por inserir imagem do muro Ala direito já que ambos encontram-se com as mesmas características e desgaste aparente da superfície do concreto.

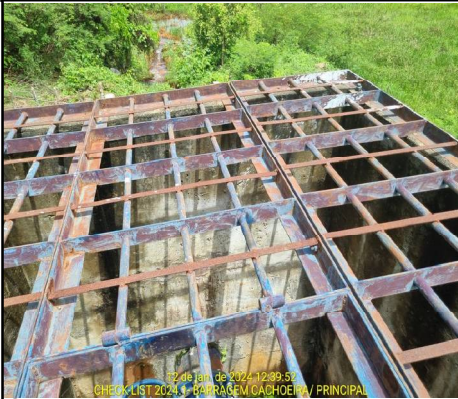
LOCALIZAÇÃO / ANOMALIA				
10	Falta de manutenção	NA		
11	Presença de pedras e lixo dentro da galeria	NA		
12	Defeitos no concreto	NA		
H.1	Estrutura de Saída	Situação	Magnitude	NP
1	Corrosão e vazamentos na tubulação	NE		
2	Sinais de abrasão ou cavitação	NE		
3	Sinais de fadiga ou perda de resistência no concreto	NE		
4	Ruídos estranhos	NE		
5	Defeitos nos dispositivos de controle	NE		
6	Falta ou deficiência nas instruções de operação	NE		
7	Surgências de água no concreto	NE		
8	Precariedade de acesso (árvores e arbustos)	NE		
9	Vazamento nos dispositivos de controle	NE		
10	Falta de manutenção	PC	Grande	NP0
Descrição da Situação/Causa/Consequência				
<p>- A estrutura de saída da barragem não possui manutenção adequada nos equipamentos hidromecânicos, como também nas partes que compõem seu local, como as grades, a caixa de válvulas e os dispositivos de controle. Não há fornecimento contínuo ou a falta do material necessário para manutenção, como tintas, britas e algumas vezes cimento. A deficiência das manutenções acarreta em possíveis falhas no uso devido ao tempo sem manobras, por exemplo, oxidação, vazamentos, surgimento de ruídos constantes e até um processo de corrosão acelerado dos equipamentos hidromecânicos. Afeta também a facilidade de acesso à estrutura devido aos problemas no portão e nas cercas, possibilitando danos maiores aos equipamentos. Por último, a falta de preservação da estrutura e de equipamentos pode aparentar descaso e má conservação. Essa anomalia permanece constante em relação a vistoria anterior.</p>

<p>Optamos por reduzir a magnitude dessa anomalia pois acreditamos que seja competência da gerencia regional solicitar o material de manutenção</p>				
11	Construções irregulares	NE		
12	Falta ou deficiência de drenagem da caixa de válvulas	NE

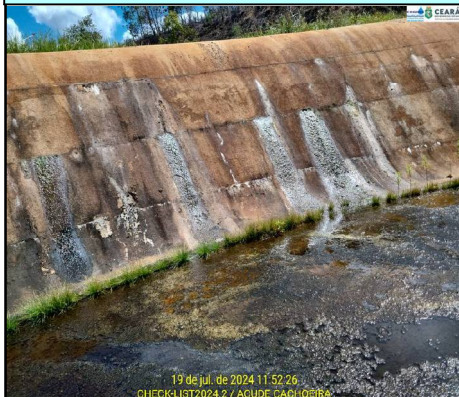
4	Ocorrência de buracos na soleira	NE		
5	Juntas danificadas	NE		
6	Erosões	NE		
7	Presença de entulho na bacia	NE		
8	Presença de vegetação na bacia	NE		
9	Falha no enrocamento de proteção	NE		
C.4	Vertedouro - Muros Ala	Situação	Magnitude	NP
1	Erosão na fundação	NE		
2	Erosão nos contatos	NE		
3	Rachaduras no concreto	NE		
4	Ferragem do concreto exposta	NE		
5	Deterioração da superfície do concreto	PC	Grande	NP0
