RELATÓRIO DE INSPEÇÃO DE SEGURANÇA REGULAR

Barragem Jenipapeiro II

Setembro/2024

O presente relatório é resultado da ISR realizada na Barragem **Jenipapeiro II** no dia **17 de Julho de 2024**. Serão apresentadas as anomalias identificadas na inspeção, além da avaliação acerca da condição de segurança da barragem, com base no histórico de inspeções e na disponibilidade de dados técnicos de projetos e de instrumentação.

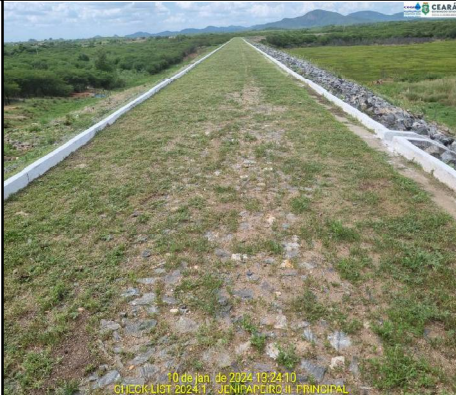
LOCALIZAÇÃO / ANOMALIA				
1	Erosões	NE		
2	Escorregamentos	NE		
3	Rachadura / Afundamento (Laje de Concreto)	NA		
4	Rip-Rap incompleto, destruído ou deslocado	NE		
5	Afundamentos e buracos	NE		
6	Árvores e arbustos	NE		
7	Erosão nos encontros das ombreiras	NE		
8	Canaletas quebradas ou obstruídas	NE		
9	Formigueiros, cupinzeiros ou tocas de animais	NE		
10	Sinais de movimento	NE		
B.1.2	Barragem de Terra - Coroamento	Situação	Magnitude	NP
1	Erosões	NE		
2	Rachaduras	NE		
3	Falta de pavimentação	NE		
4	Falha na pavimentação	NE		
5	Afundamentos e buracos	NE		
6	Árvores e arbustos	NE		
7	Defeitos na drenagem	NE		
8	Defeitos no meio-fio	DS		
Descrição da Situação/Causa/Consequência				
- A anomalia foi corrigida pelo Agir com o apoio do Núcleo Operacional da Regional.

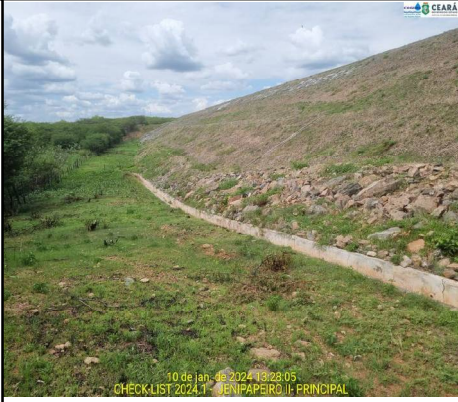
-				
7	Árvores e arbustos	DS		
Descrição da Situação/Causa/Consequência				
- A anomalia foi corrigida pelo Agir com o apoio do Núcleo Operacional da Regional.
