CRATO

RELATÓRIO DE INSPEÇÃO DE SEGURANÇA REGULAR

Barragem Junco

Setembro/2024

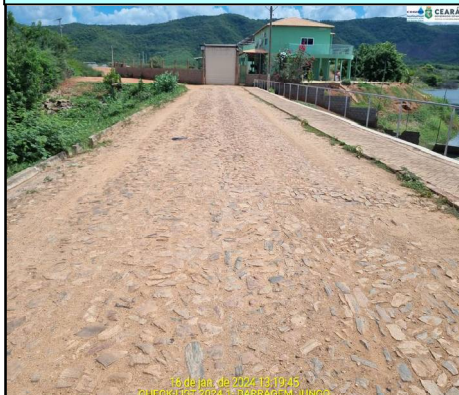
5	Afundamentos e buracos	NE		
6	Árvores e arbustos	NE		
7	Defeitos na drenagem	PC	Grande	NP0

- O coroamento apresenta áreas com depressões devido ao tráfego dos veículos que passam na barragem. A estrada do coroamento serve de conexão da sede para zona rural do município. Ao longo dos anos tem se acentuado esses rebaixamentos no topo do barramento, o que permite acúmulo de água no período chuvoso sem escoamento adequado para as canaletas de jusante, já que na região de montante há uma calçada sem drenos ou saídas de água do coroamento. Na obra de ampliação pode não ter existido compactação adequada na barragem, o que tem provocado a criação dessas regiões afundadas por onde trafegam os veículos. A consequência é uma possível erosão com afundamentos maiores e aumento de defeitos na pavimentação com esses acúmulos de águas pluviais, já que não tem funcionado a drenagem. A anomalia permaneceu constante em relação a inspeção anterior.

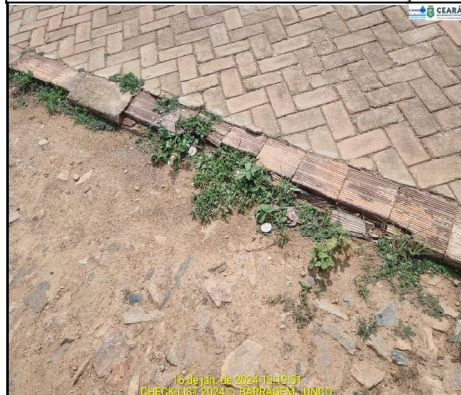
9	Formigueiros, cupinzeiros ou tocas de animais	PV	Insignificante	NP0
---	---	----	----------------	-----

- Foi constatado a presença de formigueiro no coroamento da barragem. Esse tipo de anomalia é bastante comprometedor já que a tendência é a evolução interna de caminho preferenciais de percolação de água por meio das finas fissuras criadas pelo esse insetos. Essa anomalia foi identificada pela primeira vez.

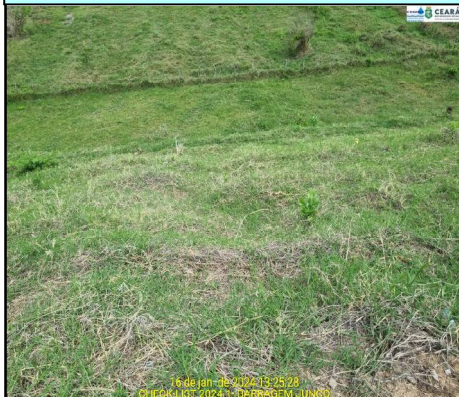
C.1	Vertedouro - Canais de Aproximação e Restituição	Situação	Magnitude	NP
1	Árvores e arbustos	PC	Média	NP0

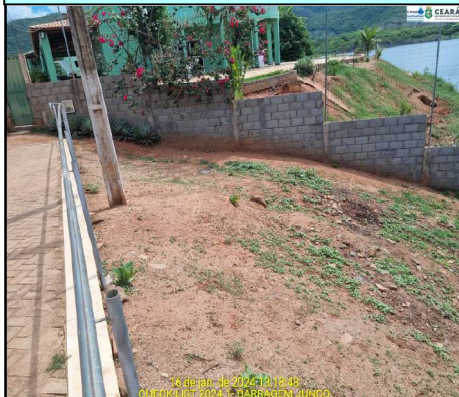
3	Poluição por esgoto, lixo, pesticida, etc.	NI		
4	Indícios de má qualidade da água	NE		
5	Erosões	NI		
6	Assoreamento	NI		
7	Desmoronamento das margens	NE		
8	Existência excessiva de vegetação aquática (macrófitas)	NE		
9	Desmatamentos na área de proteção	PC	Grande	NP0

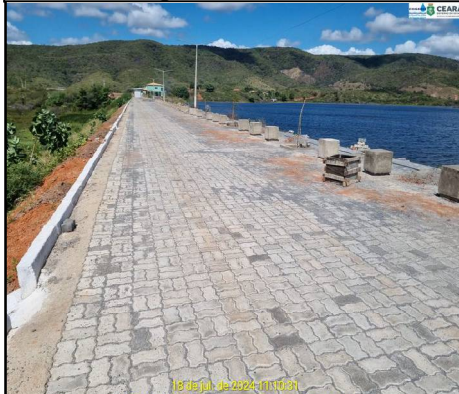
- A barragem encontra-se em reforma pela prefeitura municipal e as anomalias do coroamento estão sendo corrigidas.

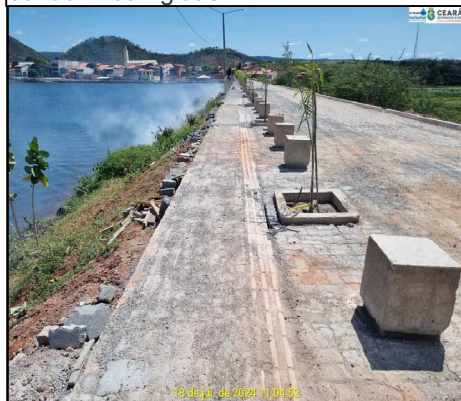
- A barragem encontra-se em reforma pela prefeitura municipal e as anomalias do coroamento estão sendo corrigidas.

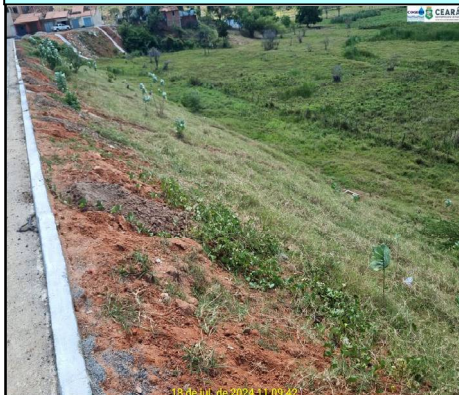
6	Afundamentos e buracos	NE		
7	Árvores e arbustos	DI	Insignificante	NP0

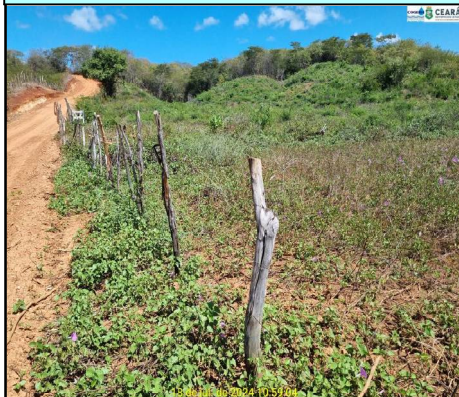
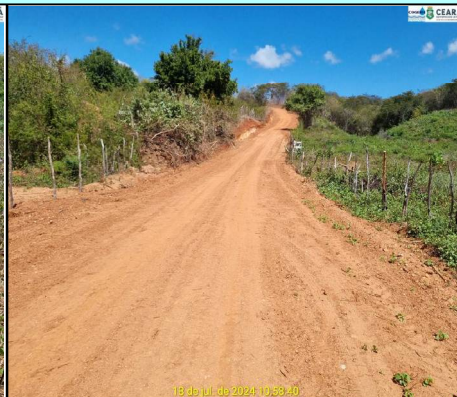
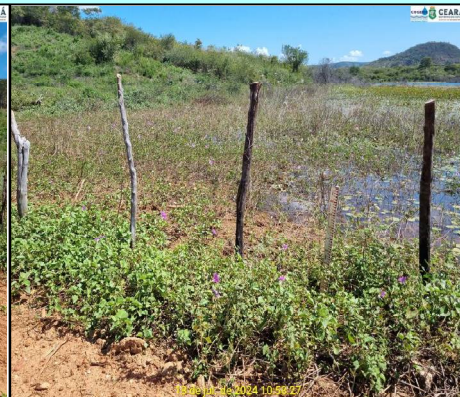
2	Obstrução ou entulhos	NE		
3	Desalinhamento dos taludes dos muros laterais	NE		
4	Erosões ou escorregamentos nos taludes	NE		
5	Erosão na base do canal de aproximação	NE		
6	Erosão na base do canal de restituição (erosão regressiva)	NE		
7	Construções irregulares (aterro, casa, cerca, etc.)	PC	Grande	NP1
