CRATO

RELATÓRIO DE INSPEÇÃO DE SEGURANÇA REGULAR

Barragem Olho d'Água

Setembro/2024

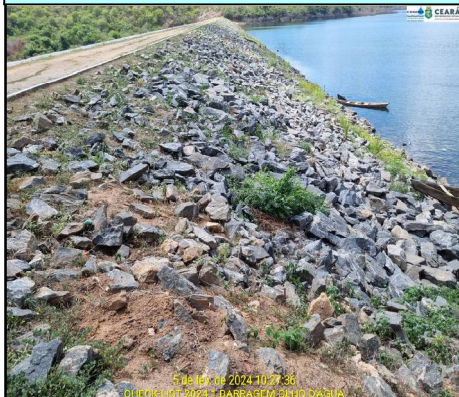
6	Árvores e arbustos	NE		
7	Erosão nos encontros das ombreiras	NE		
8	Canaletas quebradas ou obstruídas	NE		
9	Formigueiros, cupinzeiros ou tocas de animais	NE		
10	Sinais de movimento	NE		
B.1.2	Barragem de Terra - Coroamento	Situação	Magnitude	NP
1	Erosões	NE		
2	Rachaduras	NE		
3	Falta de pavimentação	NE		
4	Falha na pavimentação	NA		
5	Afundamentos e buracos	NE		
6	Árvores e arbustos	NE		
7	Defeitos na drenagem	NE		
8	Defeitos no meio-fio	PC	Insignificante	NP0

- Há alguns trechos do coroamento sem meio-fio devido aos piezômetros e medidores de nível da barragem. Há também rachaduras e trechos quebrados em sua extensão. As trincas dos encontros com os drenos possivelmente ocorreram com a retração do concreto no período da construção pode ter afetado esse meio-fio. A anomalia não traz consequências para a segurança da barragem, mas pode ser entendida como descaso e má conservação. Essa anomalia permaneceu constante em relação ao período anterior.

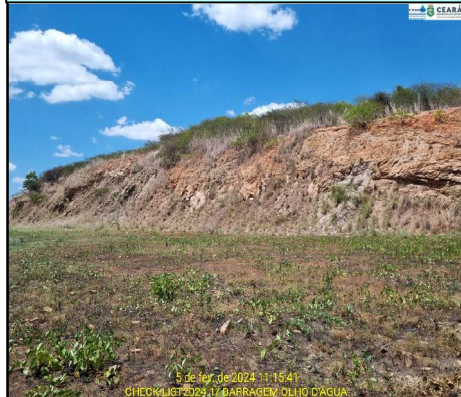
5	Erosão na base do canal de aproximação	NE		
6	Erosão na base do canal de restituição (erosão regressiva)	PC	Insignificante	NP0

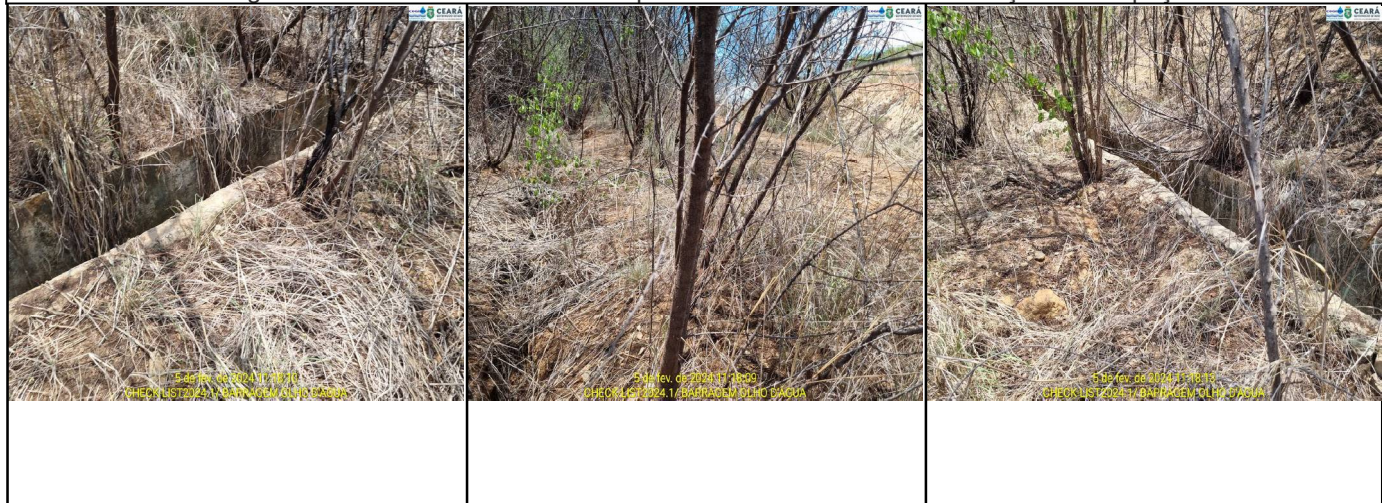
- Esse item também foi discutido nos canais na anomalia de escorregamento dos taludes. Na área dos canais de aproximação e restituição do sangradouro existe acima dos muros laterais, um sistema de drenagem que foi construído já algum tempo esse sistema necessita ser reparado pois há bastante tempo está danificado e sem exercer a sua principal função que é de direcionar as águas das chuvas pelas canaletas de drenagens construídas. A anomalia permanece constante em relação a inspeção anterior.

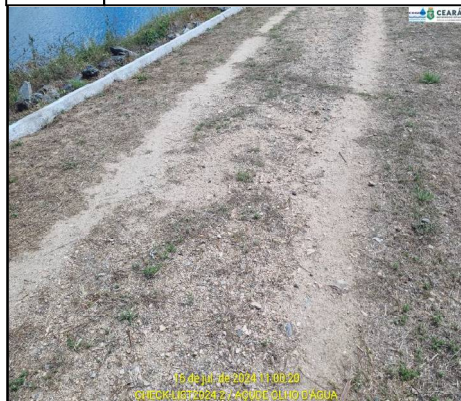
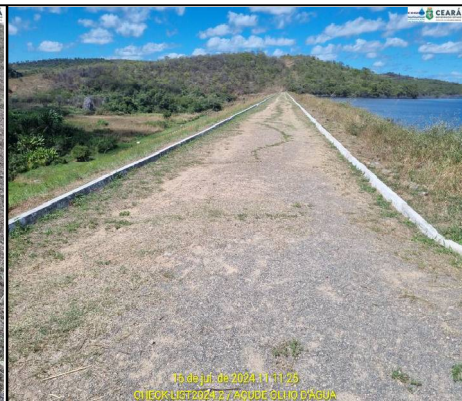
6	Árvores e arbustos	NE		
7	Defeitos na drenagem	NE		
8	Defeitos no meio-fio	PC	Insignificante	NP0

- Há alguns trechos do coroamento sem meio-fio devido aos piezômetros e medidores de nível da barragem. Há também rachaduras e trechos quebrados em sua extensão. As trincas dos encontros com os drenos possivelmente ocorreram com a retração do concreto no período da construção o que pode ter afetado esse meio-fio. A anomalia não traz consequências para a segurança da barragem, mas pode ser entendida como descaso e má conservação. Essa anomalia permaneceu constante em relação ao período anterior.

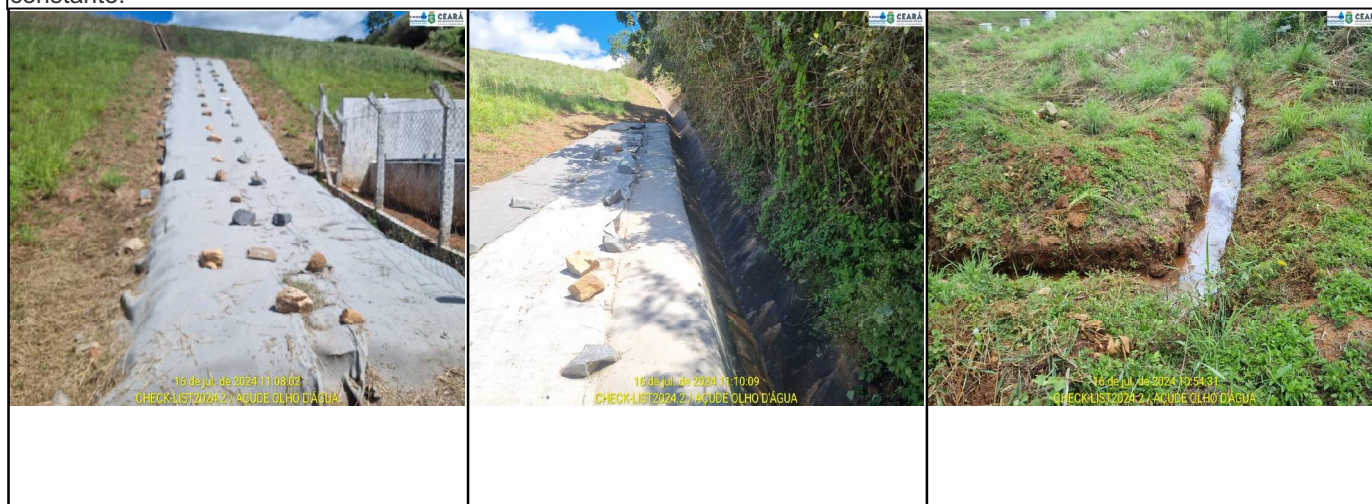
13	Sinais de fuga d'água ou áreas úmidas	PC	Grande	NP2
----	---------------------------------------	----	--------	-----

- Existem ainda regiões úmidas no talude de jusante, que se referem à percolação existente de montante até jusante. Os drenos invertidos que foram construídos direcionam a percolação ainda existente na barragem. Houve redução dos valores lidos nos piezômetros e níveis d'água medidos esse ano. O nível da barragem também está elevado, permitindo também o aumento do fluxo de montante jusante que sempre ocorreu nesse barramento. Essa anomalia tem graves consequências, pois se houver carreamento de material no sentido montante-jusante, há riscos de comprometimento do maciço da barragem, possibilitando escorregamentos no talude, erosões internas e até rompimento da barragem. O problema permaneceu constante, contudo, de maneira controlada em relação a situação anterior, já que a percolação não está tão forte e visível em tantos pontos do talude, pois os poços de alívio estão com bom funcionamento após a mudança dos tubos de maior diâmetro e a desobstrução realizada neles. Anomalia constante.

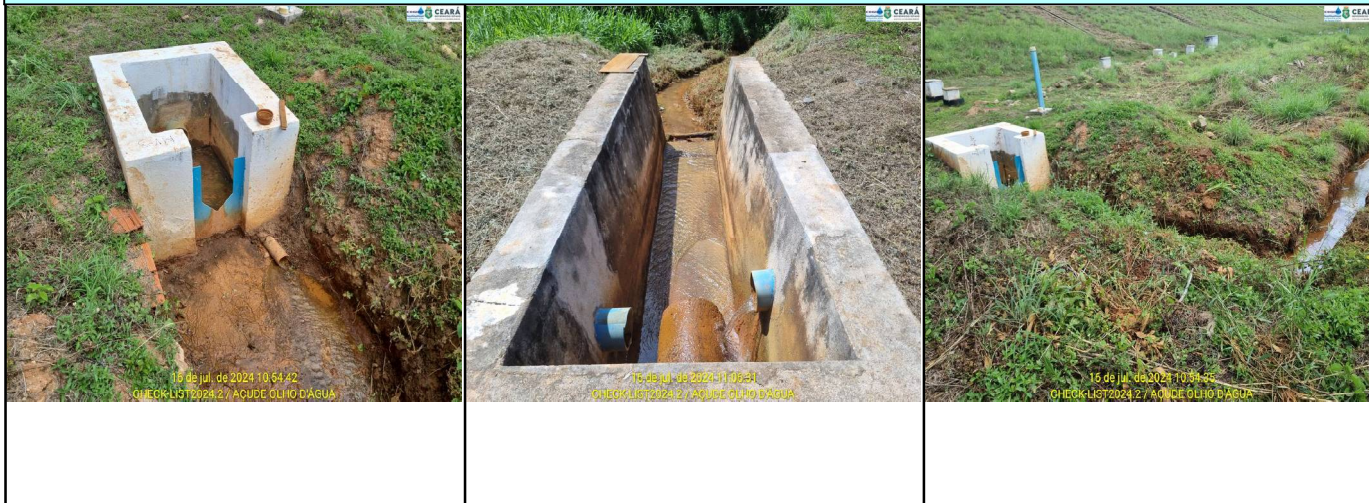
Situação	Magnitude	NP
1	Construções irregulares próximas ao rio	NE		
2	Fuga d'água	PC	Grande	NP2

- A fuga d'água na barragem é permanente, pois já faz parte das percolações que existem abaixo da fundação e através do maciço da barragem. Nos anos de maior quantidade de chuva essa percolação aumenta devido também ao alto nível d'água do reservatório. Outra situação que faz aumentar a fuga d'água é a obstrução do sistema dos poços de alívio, que capta e escoam adequadamente grande parte da água percolada. Essa anomalia é monitorada por meio de dispositivos como drenos, medidores de vazão e poços de alívio. Há uma fuga d'água nas proximidades da ombreira direita que não possui controle nem monitoramento adequado, já que não há um canal para escoamento dessa água. A fuga d'água pode carrear o material do maciço, prejudicando a estrutura interna da barragem como também a fundação, possibilitando formação de buracos internos e rompimento da barragem. Além disso, criar caminhos preferenciais por erosões no talude e na região de jusante. Essa anomalia permaneceu constante.

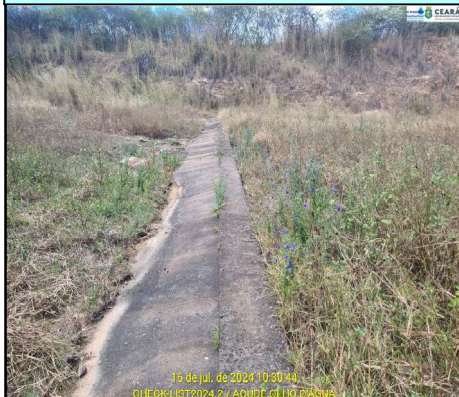
4	Descalçamento da estrutura	NE		
5	Juntas danificadas	NE		
6	Sinais de deslocamento das estruturas	NE		
C.4	Vertedouro - Muros Ala	Situação	Magnitude	NP
1	Erosão na fundação	NE		
2	Erosão nos contatos	NE		
3	Rachaduras no concreto	NE		
4	Ferragem do concreto exposta	NE		
5	Deterioração da superfície do concreto	PC	Insignificante	NP0

- Foi constatada a ocorrência de sinais de deterioração da superfície do concreto do cordão de fixação do sangradouro. O aparecimento dessa anomalia está diretamente relacionado com a grande exposição às intempéries ao longo dos anos, solo, temperatura e ação dos ventos. Este tipo de anomalia em situações mais críticas pode gerar outros problemas como trincas, e exposição da ferragem, por exemplo. Na situação atual, transmite a sensação de insegurança, descaso e má conservação da estrutura. Anomalia permaneceu constante.

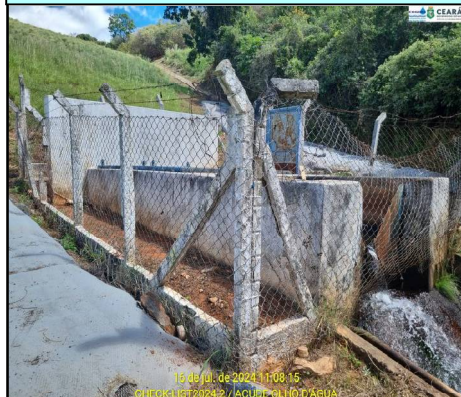
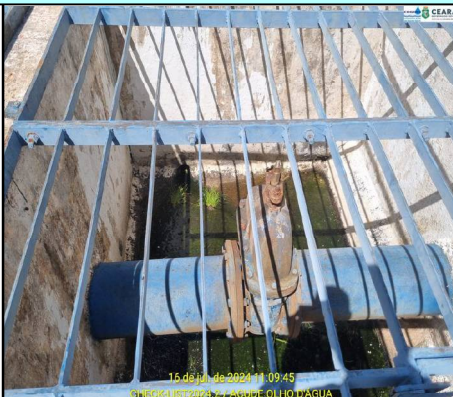
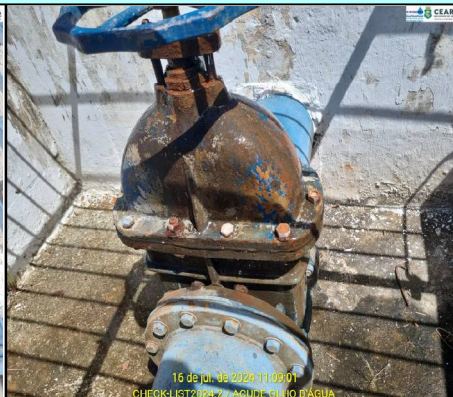
11	Construções irregulares	NE		
12	Falta ou deficiência de drenagem da caixa de válvulas	PC	Grande	NP0

- Foi identificada a falta de drenagem na caixa de válvulas com acúmulo de água no piso em período chuvoso ou se houver vazamento nos dispositivos de controle. Possivelmente, o projeto da estrutura de saída não previu a construção e/ou concepção de um sistema de drenagem para a caixa de válvulas que fica exposta a intempéries. A deficiência da drenagem causa acúmulo de água na caixa, possibilitando aceleração da oxidação, dificuldades de operação e de manutenção dos equipamentos hidromecânicos. Essa anomalia permaneceu constante.

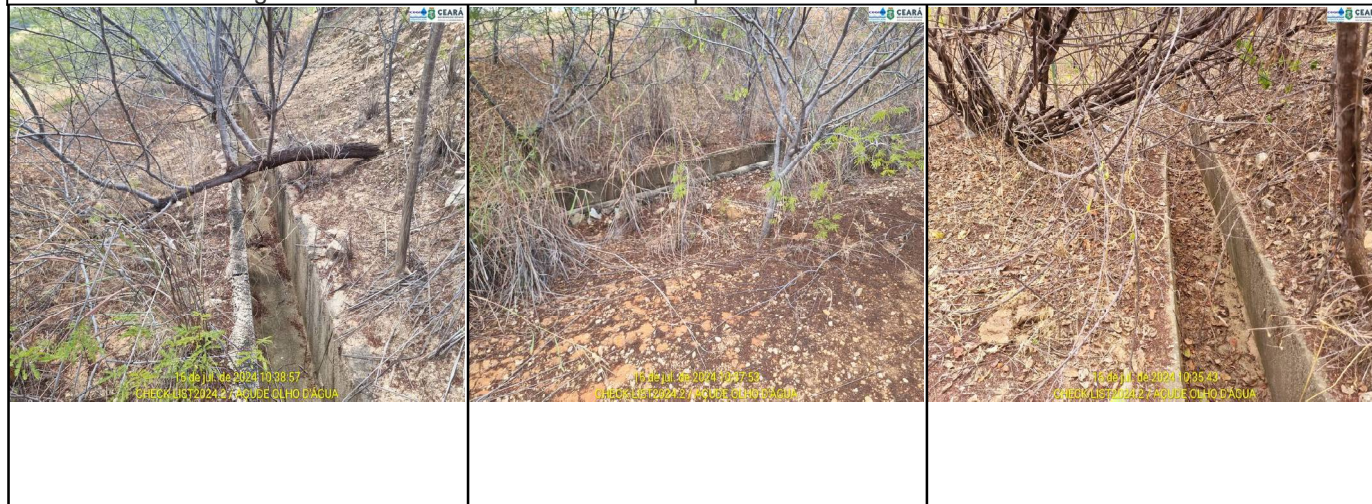
- Esse item também foi discutido nos canais na anomalia de escorregamento dos taludes. Na área dos canais de aproximação e restituição do sangradouro existe acima dos muros laterais, um sistema de drenagem que foi construído já algum tempo esse sistema necessita ser reparado pois há bastante tempo está danificado e sem exercer a sua principal função que é de direcionar as águas das chuvas pelas canaletas de drenagens construídas. Essa anomalia permaneceu constante.
