RELATÓRIO DE INSPEÇÃO DE SEGURANÇA REGULAR

Barragem Olho d'Água

Setembro/2024

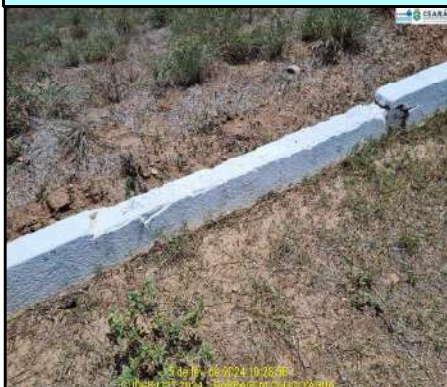
- Foi identificada a deterioração de algumas das canaletas de drenagem e na ombreira direita está quebrada. A canaleta maior da ombreira direita foi quebrada pela máquina durante a obra dos drenos invertidos. A falta de fornecimento de materiais e ferramentas suficientes e continuamente para manutenção das canaletas, como cimento por exemplo, não permitiu a solução a anomalia. O desgaste e as obstruções ocorreram com o carreamento de material para dentro das calhas e também pela exposição as intempéries ao longo dos anos sem manutenção. Como consequência, há o comprometimento da drenagem das águas pluviais. Em maior proporção essa anomalia pode colaborar com erosões no talude, já que a função há possibilidade de surgimento de caminhos preferenciais da água por meio das rachaduras nas canaletas. Essa anomalia permaneceu constante em relação a inspeção anterior.

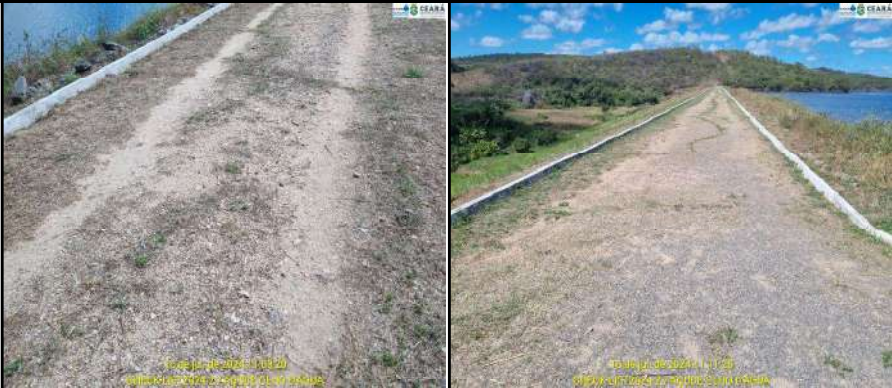
- Há alguns trechos do coroamento sem meio-fio devido aos piezômetros e medidores de nível da barragem. Há também rachaduras e trechos quebrados em sua extensão. As trincas dos encontros com os drenos possivelmente ocorreram com a retração do concreto no período da construção o que pode ter afetado esse meio-fio. A anomalia não traz consequências para a segurança da barragem, mas pode ser entendida como descaso e má conservação. Essa anomalia permaneceu constante em relação ao período anterior.

| LOCALIZAÇÃO / ANOMALIA | | | | |
|--|---|---|---|---|
| <p>- Foi identificada a deterioração de algumas das canaletas de drenagem e na ombreira direita está quebrada. A canaleta maior da ombreira direita foi quebrada pela máquina durante a obra dos drenos invertidos. A falta de fornecimento de materiais e ferramentas suficientes e continuamente para manutenção das canaletas, como cimento por exemplo, não permitiu a solução a anomalia. O desgaste e as obstruções ocorreram com o carreamento de material para dentro das calhas e também pela exposição as intempéries ao longo dos anos sem manutenção. Como consequência, há o comprometimento da drenagem das águas pluviais. Em maior proporção essa anomalia pode colaborar com erosões no talude, já que a função há possibilidade de surgimento de caminhos preferenciais da água por meio das rachaduras nas canaletas. Essa anomalia permaneceu constante.</p> | | | | |

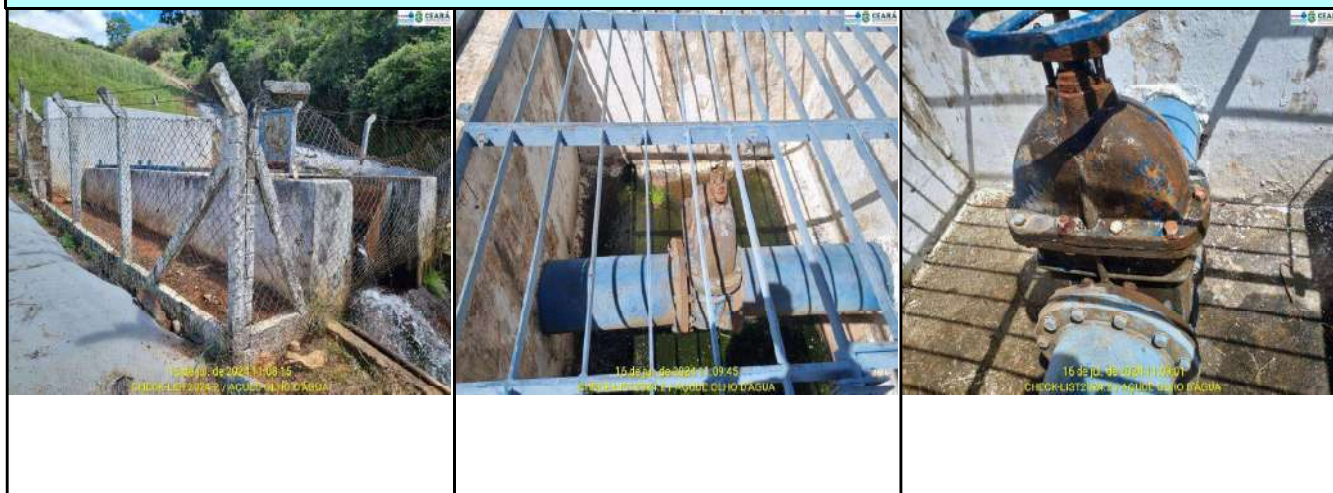
- Foi identificada a falta de drenagem na caixa de válvulas com acúmulo de água no piso em período chuvoso ou ou se houver vazamento nos dispositivos de controle. Possivelmente, o projeto da estrutura de saída não previu a construção e/ou concepção de um sistema de drenagem para a caixa de válvulas que fica exposta a intempéries. A deficiência da drenagem causa acúmulo de água na caixa, possibilitando aceleração da oxidação, dificuldades de operação e de manutenção dos equipamentos hidromecânicos. A anomalia permanece constante em relação a inspeção anterior.

| 12 | Falta ou deficiência de drenagem da caixa de válvulas | PC | Grande | NP0 |
