# **RELATÓRIO DE INSPEÇÃO DE SEGURANÇA REGULAR**

**Barragem Rosário**

**Setembro/2024**

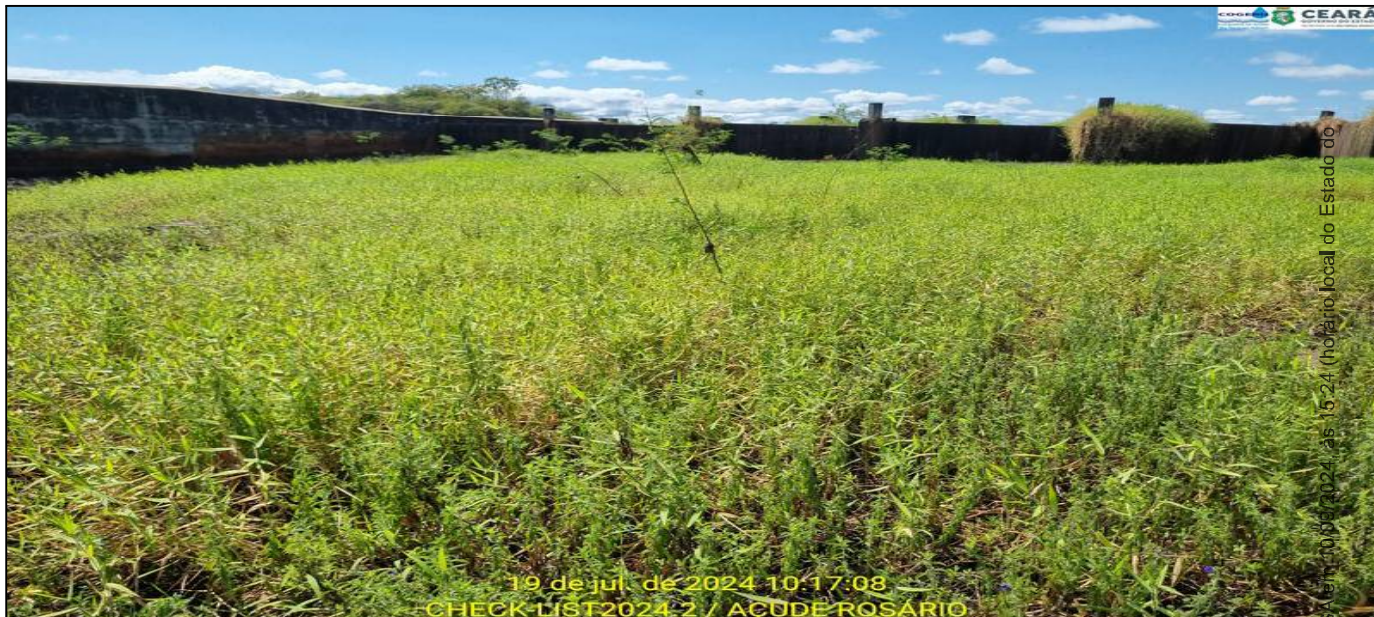
19 de jul. de 2024 10:17:08  
CHECK-LIST2024.2 / AÇUDE ROSÁRIO

Foi constatada a presença de gramíneas de pequeno porte no canal de restituição logo após a estrutura de concreto que existe após a soleira do tipo labirinto do sangradouro. Contudo é uma vegetação insignificante que não afeta o escoamento que venha a existir no canal. Possivelmente surgiu após o término das chuvas e quando cessou a sangria. Devido à extensão da barragem e a proximidade da realização da inspeção com o término das chuvas, não foi possível o AGIR manter todas as estruturas sem vegetação. Além disso, ainda há água nessa região devido ao tempo que o açude esteve vertendo esse ano. Este tipo de anomalia dificulta a observação de possíveis outros problemas como erosões, obstruções e escorregamentos, por exemplo. A anomalia aumentou em relação à visita anterior.

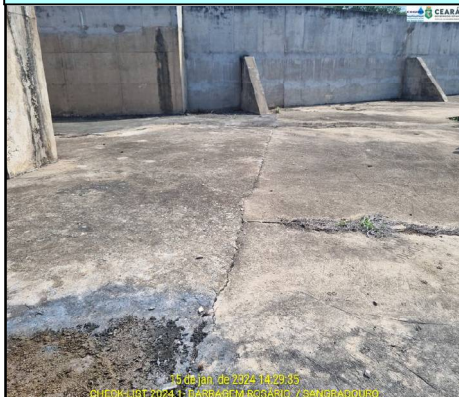
4	Descalçamento da estrutura	NE		
5	Juntas danificadas	NE		
6	Sinais de deslocamento das estruturas	NE		
<b>C.4</b>	<b>Vertedouro - Muros Ala</b>	<b>Situação</b>	<b>Magnitude</b>	<b>NP</b>
1	Erosão na fundação	NE		
2	Erosão nos contatos	NE		
3	Rachaduras no concreto	NE		
4	Ferragem do concreto exposta	NE		
5	Deterioração da superfície do concreto	PV	Grande	NP0

- O muro ala apresenta sinais de deterioração no concreto de sua estrutura principalmente na parte inferior. A deterioração da estrutura ocorreu devido às intempéries. A situação atual não traz riscos a estrutura, é apenas um comprometimento estético, não afetando segurança da barragem. Contudo, transmitem as pessoas a sensação de insegurança, descaso, má conservação e redução de durabilidade da estrutura. Em casos mais críticos de deterioração, possibilita a formação de fissuras, trincas e rachaduras, podendo expor a ferragem, permitindo o surgimento de erosões na fundação e nos contatos da estrutura. Em comparação a inspeção anterior essa anomalia permaneceu constante.

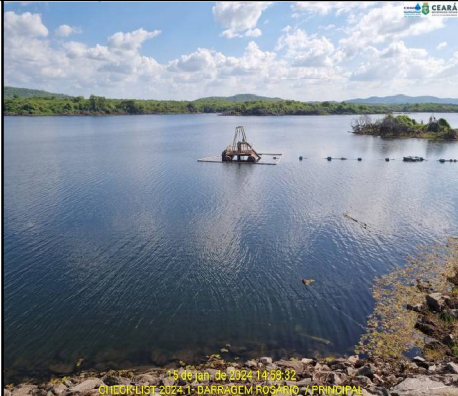
<p>15 de Jan de 2024 14:58:32 CHECKLIST 2024 - BARRAGEM ROSÁRIO / PRINCIPAL</p>				
5	Erosões	NE		
6	Assoreamento	NE		
7	Desmoronamento das margens	NE		
8	Existência excessiva de vegetação aquática (macrófitas)	DS

D.1	Reservatório	Situação	Magnitude	NP
1	Réguas danificadas ou faltando	NE		
2	Construções em área de proteção	NE		
3	Poluição por esgoto, lixo, pesticida, etc.	NE		
4	Indícios de má qualidade da água	DS

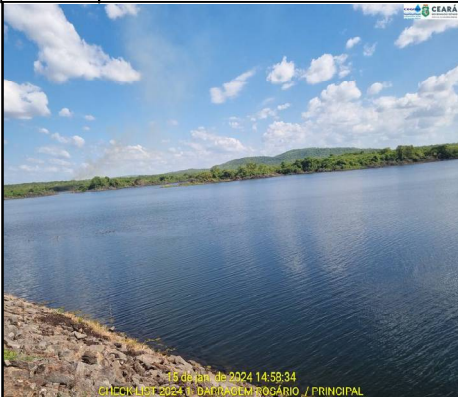
<p>15 de Jan de 2024 14:58:34 CHECKLIST 2024 - BARRAGEM ROSÁRIO / PRINCIPAL</p>				
9	Desmatamentos na área de proteção	NE		
10	Presença de animais ou peixes mortos	NE		
11	Animais pastando	NE		
<b>Comentários</b>				
4,8 - Após o desaparecimento da vegetação excessiva na barragem a qualidade da água bruta melhorou bastante nos aspectos físico-químicos.				
F.1	Caixa de Montante (Stop-Log)	Situação	Magnitude	NP

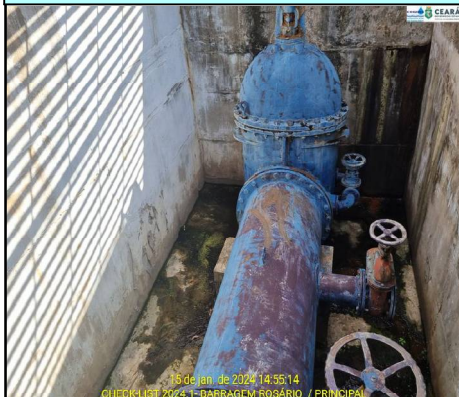
8	Precariedade de acesso (árvores e arbustos)	NE		
9	Vazamento nos dispositivos de controle	NE		
10	Falta de manutenção	PC	Grande	NP0

- estrutura de saída da barragem não possui manutenção adequada nos equipamentos e hidromecânicos como também nas partes que compõem seu local com as cercas, portão e as caixas das válvulas e dispositivos de controle. Não há fornecimento contínuo ou há falta do material necessário para manutenção, como tintas, britas e algumas vezes cimento. Também não há um plano de visitas para inspeção de técnicos especialistas nas estruturas hidromecânicas e elétricas da barragem. Existem apenas manutenções corretivas quando são possíveis de ser identificadas, que são nos casos de utilização dos equipamentos e da estrutura em si. A deficiência das manutenções acarreta em possíveis falhas no uso devido ao tempo sem manobras, por exemplo, oxidação, vazamentos, surgimento de ruídos constantes e até um processo de corrosão acelerado dos equipamentos hidromecânicos, além da estrutura. Em comparação a inspeção anterior essa anomalia permaneceu constante.

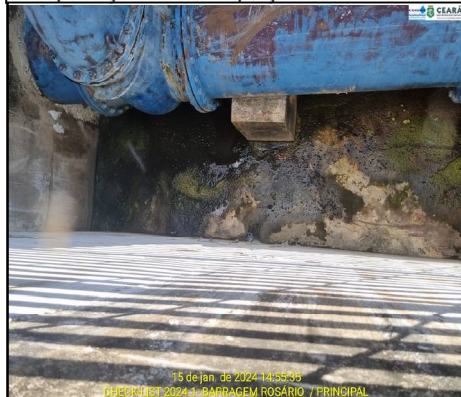
13	Presença de pedras e lixo dentro da caixa de válvulas	NE		
14	Falta ou deficiência nas grades de proteção dos dispositivos	NE		
15	Defeitos na cerca de proteção	NE		
<b>1.1</b>	<b>Medidor de Vazão da Estrutura de Saída</b>	<b>Situação</b>	<b>Magnitude</b>	<b>NP</b>
1	Ausência de placa medidora de vazão	NE		
2	Corrosão na placa	PC	Grande	NP0

- Foi identificada uma corrosão devido à oxidação da placa metálica vertedora e medidora de vazão da estrutura de saída. A falta de manutenção devido à ausência do fornecimento de tinta adequada ou até mesmo qualquer tipo de pintura afetou a proteção contra corrosão da placa metálica. Além disso, o contato constante com a água acelerou esse processo de oxidação. Nesse caso, pode ocorrer a perfuração da placa metálica devido à fragilidade causada no processo oxidativo, criando vazios (vazamentos), prejudicando a liberação de água de maneira adequada sem prejuízos a outras partes da estrutura como também dificulta o controle da vazão de saída na estrutura vertedora. Outra consequência é a ação da água na área externa da estrutura de concreto da caixa onde há o vertimento, aumentando os danos e acelerando o surgimento de defeitos e exposição da armadura. Em comparação a inspeção anterior essa anomalia permaneceu constante.

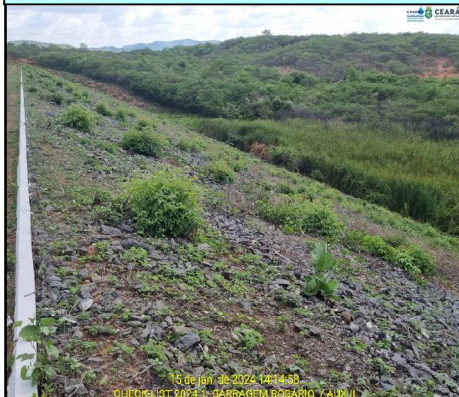
8	Erosão nos encontros da ombreiras	NE		
9	Cavernas e buracos nas ombreiras	NE		
10	Canaletas quebradas ou obstruídas	NE		
11	Formigueiros, cupinzeiros ou toca de animais	NE		
12	Sinais de movimento	NE		
13	Sinais de fuga d'água ou área úmidas	NE		
14	Carreamento de material na água dos drenos	NE		
<b>M.4</b>	<b>Barragem de Terra Auxiliar - Região à Jusante da</b>	<b>Situação</b>	<b>Magnitude</b>	<b>NP</b>
1	Construções irregulares próximas ao rio	NE		
2	Fuga d'água	PC	Grande	NP0

- A faixa de 10 metros apresenta acúmulo de água principalmente quando a barragem está cheia. Provavelmente é uma fuga d'água que o AGIR nos informou que existe desde a construção da barragem. Essa fuga d'água nunca foi visualizada devido à grande quantidade de vegetação que impede o acesso. A região da faixa de 10 metros onde ocorre essa percolação não é de fácil acesso devido ao solo úmido que não é firme. O AGIR não conseguiu realizar a remoção de vegetação na porção central da faixa de 10 metros e encontro com o talude de jusante. É necessário um serviço com maquinário para remoção dessa vegetação, escavação de canal para escoamento dessa água que fica acumulada na base do talude e acesso a área da faixa de 10 metros. Também é ideal o monitoramento da fuga d'água com construção de de medidor de vazão. A fuga d'água pode causar um processo de erosão no barramento e existir carreamento do material do maciço sem a inspeção devido à situação do local. A anomalia permanece constante

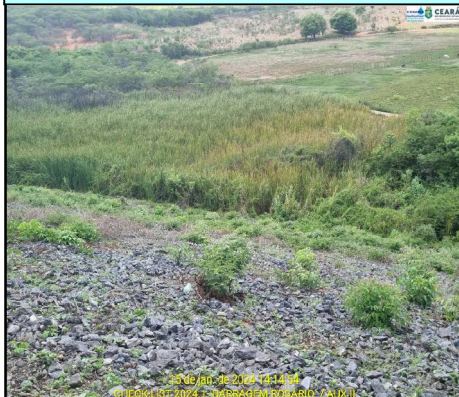
3	Erosões	NE		
4	Cavernas e buracos nas ombreiras	NE		
5	Escorregamentos de encostas	NE		
6	Árvores e arbustos na faixa de proteção	PC	Grande	NP0

- A vegetação existente na faixa de 10 metros da barragem auxiliar 2 existe há muitos anos devido à fuga d'água que mantém água acumulada na região principalmente central da base do talude de jusante. Nas regiões próximas das ombreiras foi possível a remoção, contudo na região central a umidade do solo impede a chegada do AGIR para remoção devido ao solo não ser firme por causa da água acumulada. O AGIR informou que a vegetação existe desde a construção por causa da fuga d'água e sem máquinas não é possível a retirada. Este tipo de anomalia dificulta de sobremaneira a observação de possíveis outros problemas, como exemplo, tocas e animais, formigueiros e cupinzeiros, bem como a formação de erosão localizada devido ao enraizamento. A própria vegetação impede a visualização da fuga d'água como também o controle/monitoramento. A anomalia permanece constante.

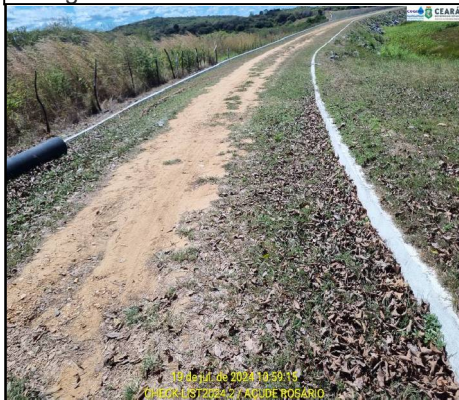
- As cercas de proteção são importantes para orientação e definição dos limites institucionais no tocante a poligonal indenizada e as áreas de preservação permanente, APP. Já os mata-burros tem a função exclusiva de limitar o acesso de animais a essas áreas. Foi verificado que não há cercas em alguns locais nem mata-burros na barragem Rosário. É necessária a execução do cercamento pelo menos nas áreas mais acessíveis como as estruturas dos taludes das paredes auxiliares e sangradouro. Tais dispositivos são importantes, pois trazem segurança para o reservatório. Aparentemente existiu deficiência no projeto técnico de construção da barragem que não previu a instalação de cercas em todas as localidades e mata-burro pelo empreendedor, havendo a necessidade da contratação de empresa especializada para construção dessas estruturas. Essa falta pode trazer consequências judiciais para COGERH em caso de acidentes na área da barragem. Essa anomalia se manteve constante.

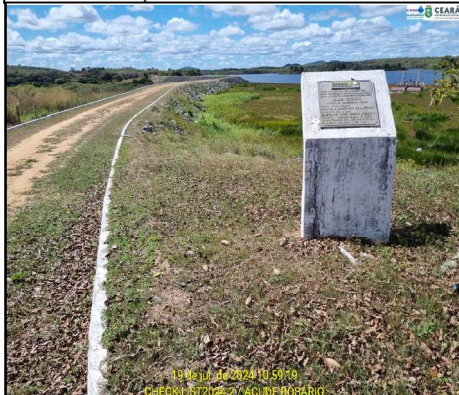
9	Falta ou deficiência nas placas de aviso	PC	Grande	NP0
---	--	----	--------	-----

informações sobre o açude e identificação de locais perigosos e restrições sobre o uso e acessos. Essa falta pode trazer consequências judiciais para COGERH em caso de acidentes na área da barragem. Essa anomalia permaneceu constante.

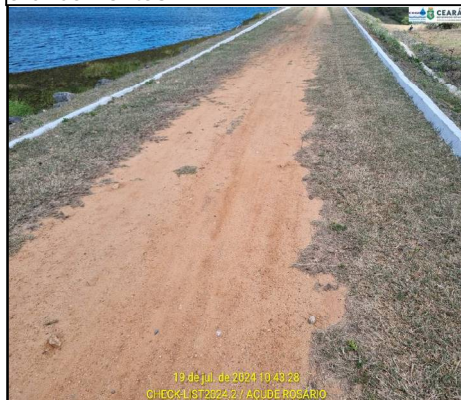
- Existem algumas regiões do coroamento próximos da ombreira com pequenos afundamentos difíceis de visualizar nas fotos. A causa dessas depressões pode ser relacionado ao tráfego de moto ou há alguma conformação do terreno. Esses afundamentos podem propiciar o acúmulo de água sobre o coroamento como também aumentar ao longo do tempo afetando o maciço do barramento. Essa anomalia está em fase de correção. Foi indentificada pela primeira vez, mas em outras visitas também foi percebidos os afundamentos.

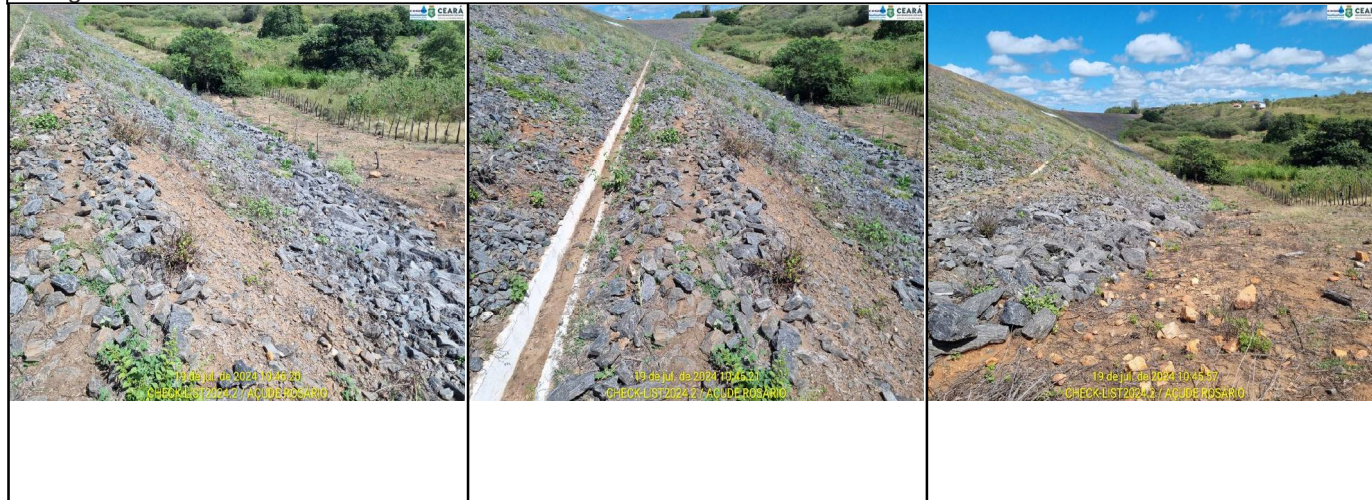
<b>B.1.4 Barragem de Terra - Região à Jusante da Barragem</b>		<b>Situação</b>	<b>Magnitude</b>	<b>NP</b>
1	Construções irregulares próximas ao rio	NE		
2	Fuga d'água	PV	Grande	NP1

- Foi visualizado um acúmulo de água na região de jusante da barragem logo no início da faixa de 10 metros com surgimento da água na parte central da base do talude de jusante. Esse acúmulo de água existe independente do período do ano (estação chuvosa ou não), indicando que há um escoamento das águas de montante do reservatório através da barragem com surgimento na região inferior do talude de jusante. Isso pode ocorrer também por falta de drenagem adequada ou direcionamento correto das águas drenadas que permeiam o maciço da barragem. Esse escoamento pode criar erosões não visíveis dentro do maciço caso não seja controlado e avaliado, podendo provocar rachaduras no maciço que podem ser visíveis até no coroamento e até rupturas de maior porte devido às alterações do solo no corpo da barragem de terra. A anomalia foi identificada pela primeira vez, ainda que exista desde a construção da barragem.

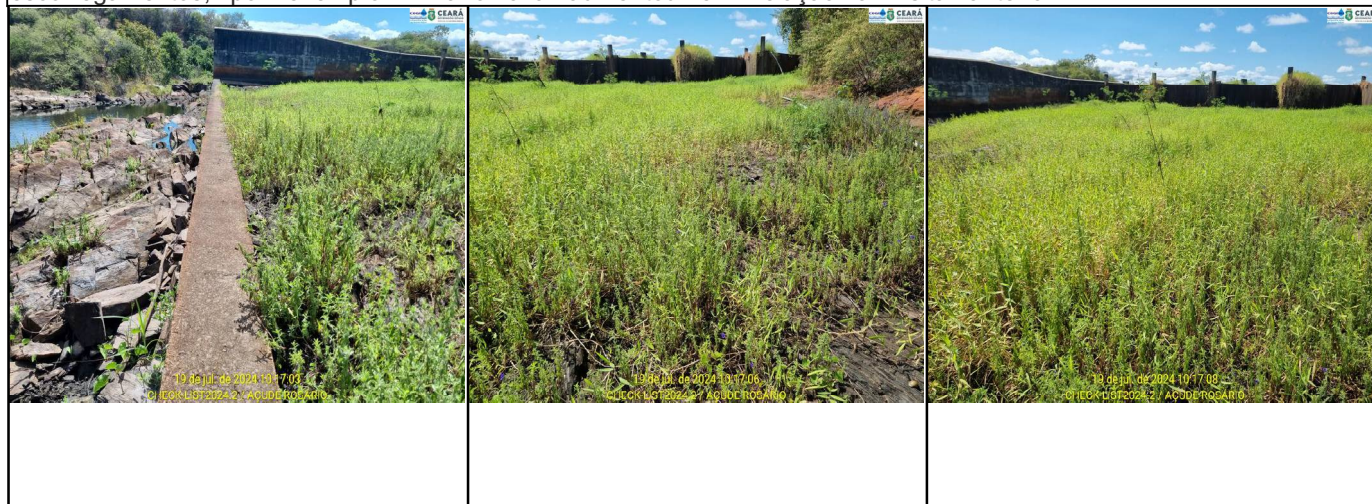
- Foi constatada a presença de gramíneas de pequeno porte no canal de restituição logo após a estrutura de concreto que existe após a soleira do tipo labirinto do sangradouro. Contudo é uma vegetação insignificante que não afeta o escoamento que venha a existir no canal. Possivelmente surgiu após o final das chuvas e quando cessou a sangria. Devido à extensão da barragem e a proximidade da realização da inspeção com o término das chuvas, não foi possível o AGIR manter todas as estruturas sem vegetação. Além disso, ainda há água nessa região devido ao tempo que o açude esteve vertendo esse ano. Este tipo de anomalia dificulta a observação de possíveis outros problemas como erosões, obstruções ou escorregamentos, por exemplo. A anomalia aumentou em relação à visita anterior.

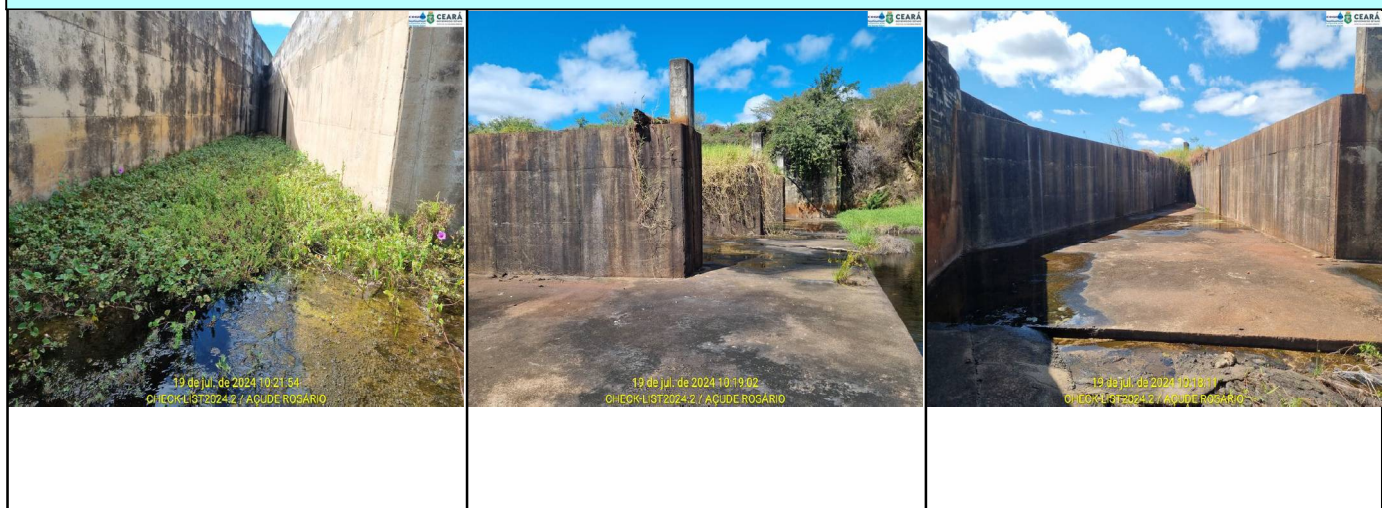
- O concreto apresenta sinais de lixiviação e até mesmo deslocamento em alguns locais da estrutura de fixação da soleira. Devido às intempéries (variação de temperatura, vento, chuva, entre outros), do próprio solo (condições geológicas) que envolve a soleira, escoamento ou acumulação da água nos canais de aproximação e restituição, existe a deterioração da superfície da estrutura como também possibilita a formação de mais fissuras, trincas e rachaduras. Além disso, existe a ação da água nos períodos que a barragem está com seu volume máximo, chegando até a soleira e até mesmo vertendo. Essa anomalia pode aumentar de proporção principalmente porque o açude esteve com seu volume máximo nos últimos anos com vertimento da água através da soleira. A deterioração da superfície do concreto pode facilitar a exposição da ferragem e até maiores danos através do surgimento de outras rachaduras, iniciado após o processo de desgaste da superfície. Essa anomalia permanece constante.

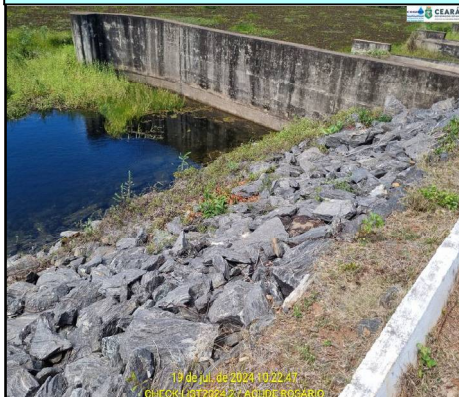
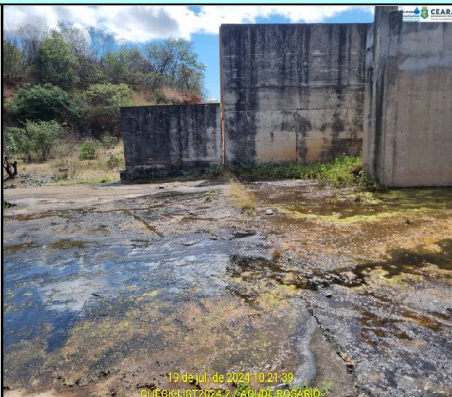
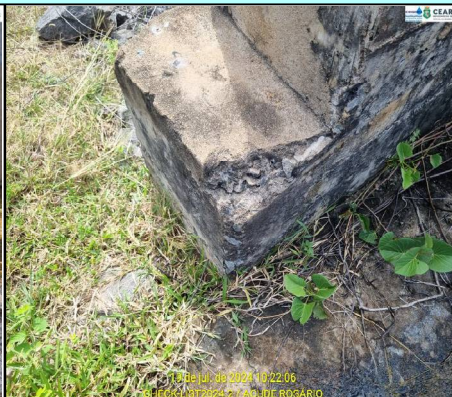
- O muro ala apresentou um novo sinal de deterioração no concreto de sua estrutura principalmente na parte inferior. A deterioração da estrutura ocorreu devido às intempéries. A situação atual não traz riscos a estrutura, é apenas um comprometimento estético, não afetando segurança da barragem. Contudo, transmitem as pessoas a sensação de insegurança, descaso, má conservação e redução de durabilidade da estrutura. Em casos mais críticos de deterioração, possibilita a formação de fissuras, trincas e rachaduras, podendo expor a ferragem, permitindo o surgimento de erosões na fundação e nos contatos da estrutura. Essa anomalia permanece constante.

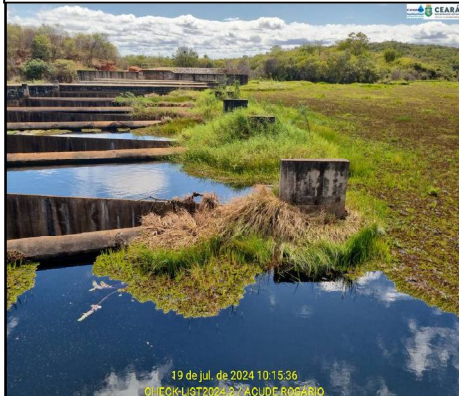
- Foi constatada a presença de vegetação aquática excessiva na bacia hidráulica próxima ao talude e ao sangradouro na barragem principal, que também pode ser indicado como indicio de má qualidade de água. O excesso de vegetação aquática pode ser ocasionado devido ao lançamento de compostos de nitrogênio e fósforo que são presentes na matéria orgânica de efluentes. A consequência da supernutrição das águas é o aumento da biomassa, redução da aeração (aumento do consumo de oxigênio), possíveis mortes de organismos sensíveis a baixa taxa de oxigênio dissolvido, aumento da matéria orgânica disponível, possibilitando cada vez mais o crescimento e proliferação da vegetação aquática por todo o reservatório. Essa situação compromete (degradando) a qualidade de água do reservatório, impedindo usos como o abastecimento humano em casos mais críticos. Essa anomalia foi identificada pela primeira vez.

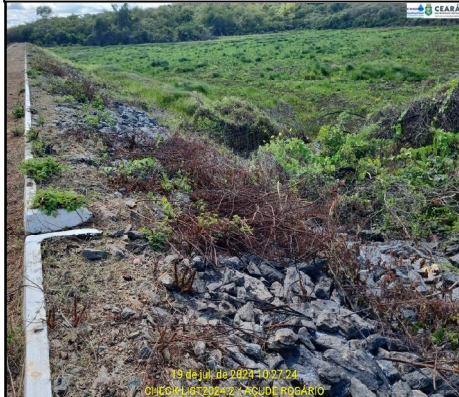
- Foi identificada a existência de vegetação aquática em excesso. Da mesma forma que no item 4, as possíveis causas e consequências já foram descritas. Entende-se que o indicio de má qualidade está diretamente relacionado com o excesso dessa vegetação aquática que aparece em alguns períodos do ano no reservatório. Essa anomalia foi identificada pela primeira vez.

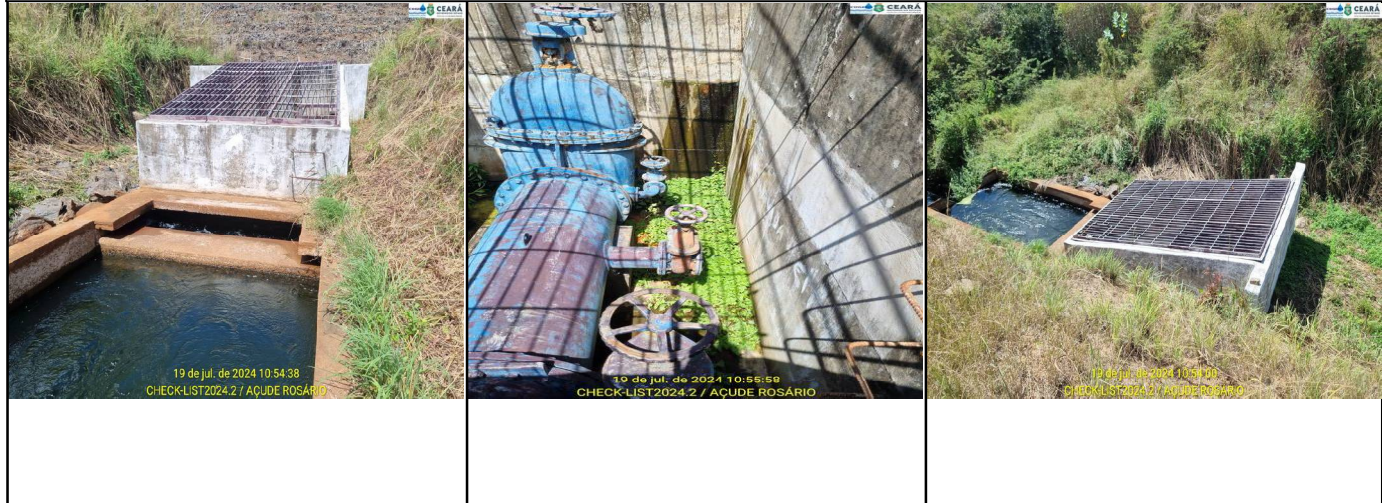
- A estrutura de saída da barragem não possui manutenção adequada nos equipamentos e hidromecânicos como também nas partes que compõem seu local com as cercas, portão e as caixas das válvulas e dispositivos de controle. Não há fornecimento contínuo ou há falta do material necessário para manutenção, como tintas, britas e algumas vezes cimento. Também não há um plano de visitas para inspeção de técnicos especialistas nas estruturas hidromecânicas e elétricas da barragem. Existem apenas manutenções corretivas quando são possíveis de ser identificadas, que são nos casos de utilização dos equipamentos e da estrutura em si. A deficiência das manutenções acarreta em possíveis falhas no uso devido ao tempo sem manobras, por exemplo, oxidação, vazamentos, surgimento de ruídos constantes e até um processo de corrosão acelerado dos equipamentos hidromecânicos, além da estrutura. Essa anomalia permaneceu constante.

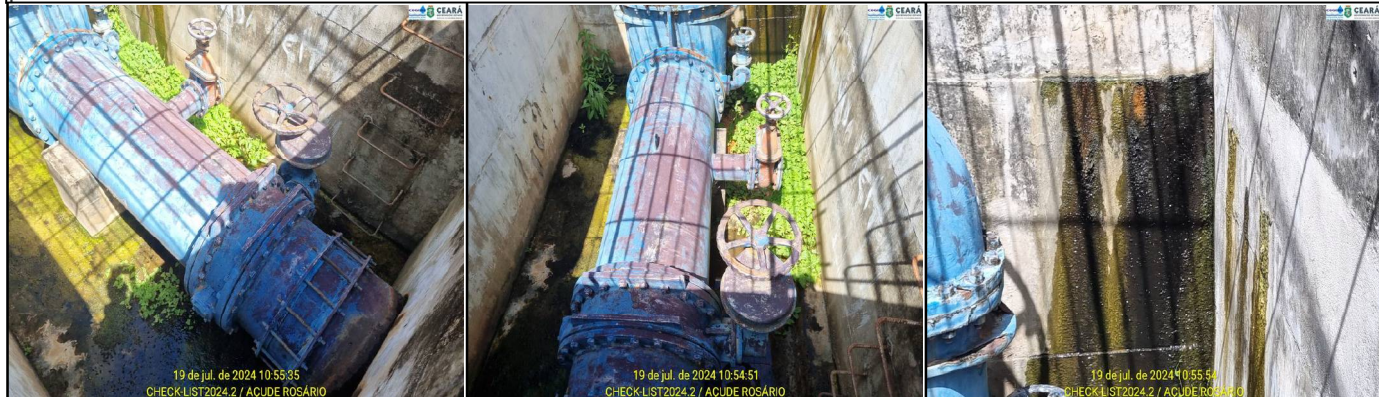
ainda permaneceu. A deficiência da drenagem causa acúmulo de água na caixa, possibilitando aceleração da oxidação dificuldades de operação e de manutenção dos equipamentos hidromecânicos. Essa anomalia permaneceu constante.

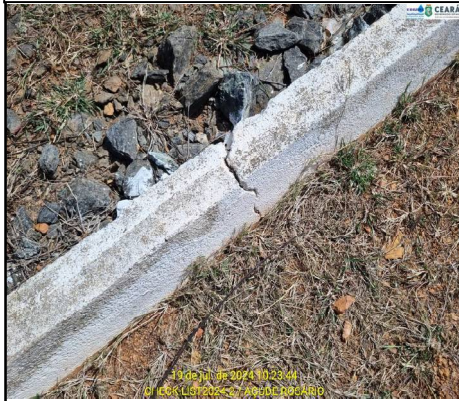
- Foi constatada a presença de rachaduras no meio-fio do coroamento conjugado com o dreno e obstruções por vegetação. Possivelmente, as rachaduras ocorreram devido à retração do concreto após sua construção ou até mesmo pela movimentação de animais nas proximidades do meio-fio ou através dele. Essa anomalia não traz consequências para a segurança da barragem, mas pode indicar descaso e má conservação. A obstrução influencia no escoamento das águas pluviais, podendo ocorrer processos erosivos. Essa anomalia se manteve constante em relação ao período anterior.

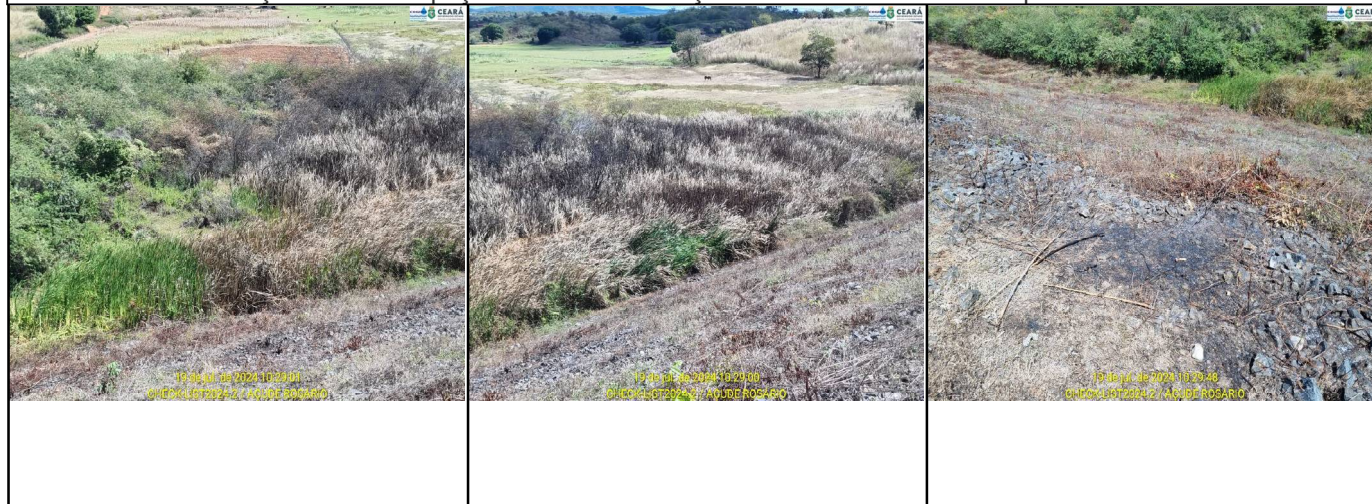
- Essa fuga d'água nunca foi visualizada devido à grande quantidade de vegetação que impede o acesso. A região da faixa de 10 metros onde ocorre essa percolação não é de fácil acesso devido ao solo úmido que não é firme. O AGIR não conseguiu realizar a remoção de vegetação na porção central da faixa de 10 metros e encontro com o talude de jusante. É necessário um serviço com maquinário para remoção dessa vegetação, escavação de canal para escoamento dessa água que fica acumulada na base do talude e acesso a área da faixa de 10 metros. Também é ideal o monitoramento da fuga d'água com construção de medidor de vazão. A fuga d'água pode causar um processo de erosão no barramento e existir carreamento do material do maciço sem a inspeção devido à situação do local. A anomalia permaneceu constante.

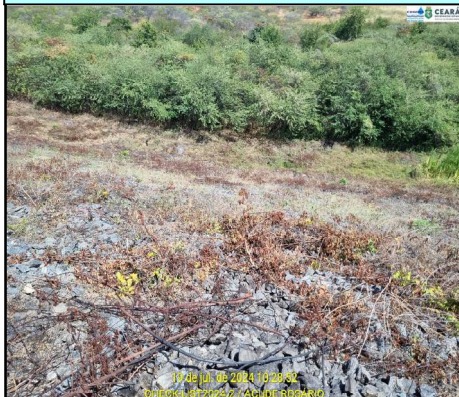
- A faixa de 10 metros apresenta acúmulo de água principalmente quando a barragem está cheia. Provavelmente é uma fuga d'água que o AGIR nos informou que existe desde a construção da barragem. Essa fuga d'água nunca foi visualizada devido à grande quantidade de vegetação que impede o acesso. A região da faixa de 10 metros onde ocorre essa percolação não é de fácil acesso devido ao solo úmido que não é firme. O AGIR não conseguiu realizar a remoção de vegetação na porção central da faixa de 10 metros e encontro com o talude de jusante. É necessário um serviço com maquinário para remoção dessa vegetação, escavação de canal para escoamento dessa água que fica acumulada na base do talude e acesso a área da faixa de 10 metros. Também é ideal o monitoramento da fuga d'água com construção de medidor de vazão. A fuga d'água pode causar um processo de erosão no barramento e existir carreamento do material do maciço sem a inspeção devido à situação do local. Anomalia permaneceu constante.
