# **RELATÓRIO DE INSPEÇÃO DE SEGURANÇA REGULAR**

**Barragem Rosário**

**Setembro/2024**

O presente relatório é resultado da ISR realizada na Barragem **Rosário** no dia **19 de Julho de 2024**. Serão apresentadas as anomalias identificadas na inspeção, além da avaliação acerca da condição de segurança da barragem, com base no histórico de inspeções e na disponibilidade de dados técnicos de projetos e de instrumentação.

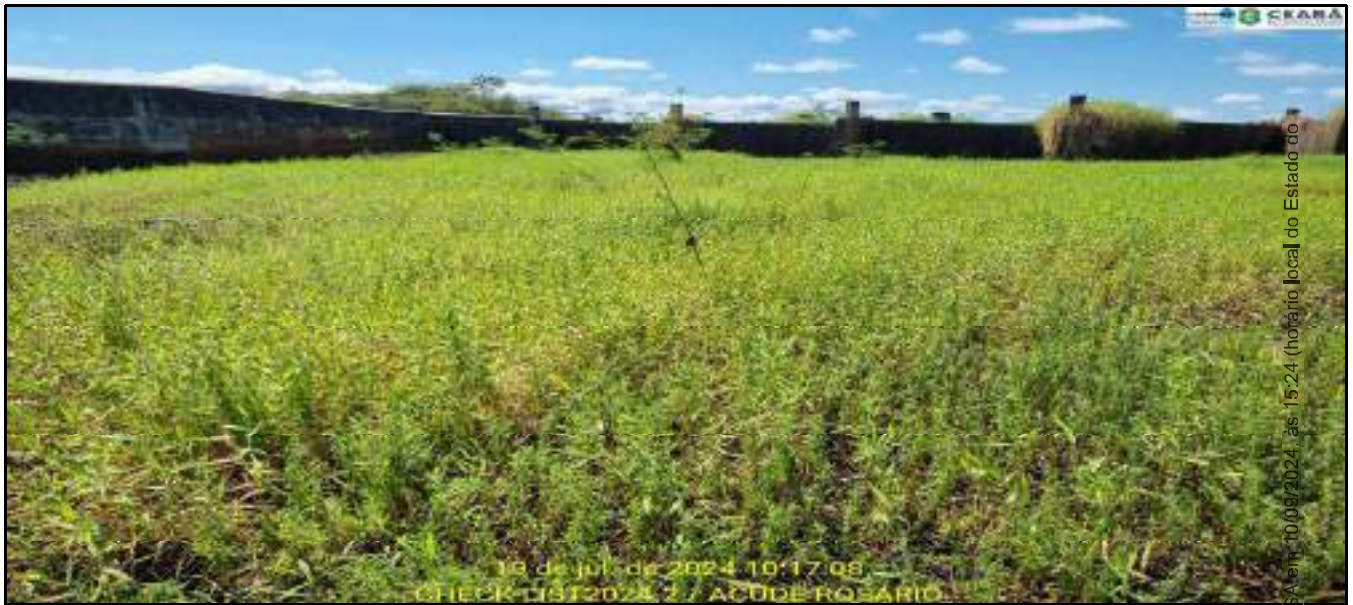
Foi constatada a presença de gramíneas de pequeno porte no canal de restituição logo após a estrutura de concreto que existe após a soleira do tipo labirinto do sangradouro. Contudo é uma vegetação insignificante que não afeta o escoamento que venha a existir no canal. Possivelmente surgiu após o fim das chuvas e quando cessou a sangria. Devido à extensão da barragem e a proximidade da realização da inspeção com o término das chuvas, não foi possível o AGIR manter todas as estruturas sem vegetação. Além disso, ainda há água nessa região devido ao tempo que o açude esteve vertendo esse ano. Este tipo de anomalia dificulta a observação de possíveis outros problemas como erosões, obstruções ou escorregamentos, por exemplo. A anomalia aumentou em relação à visita anterior.

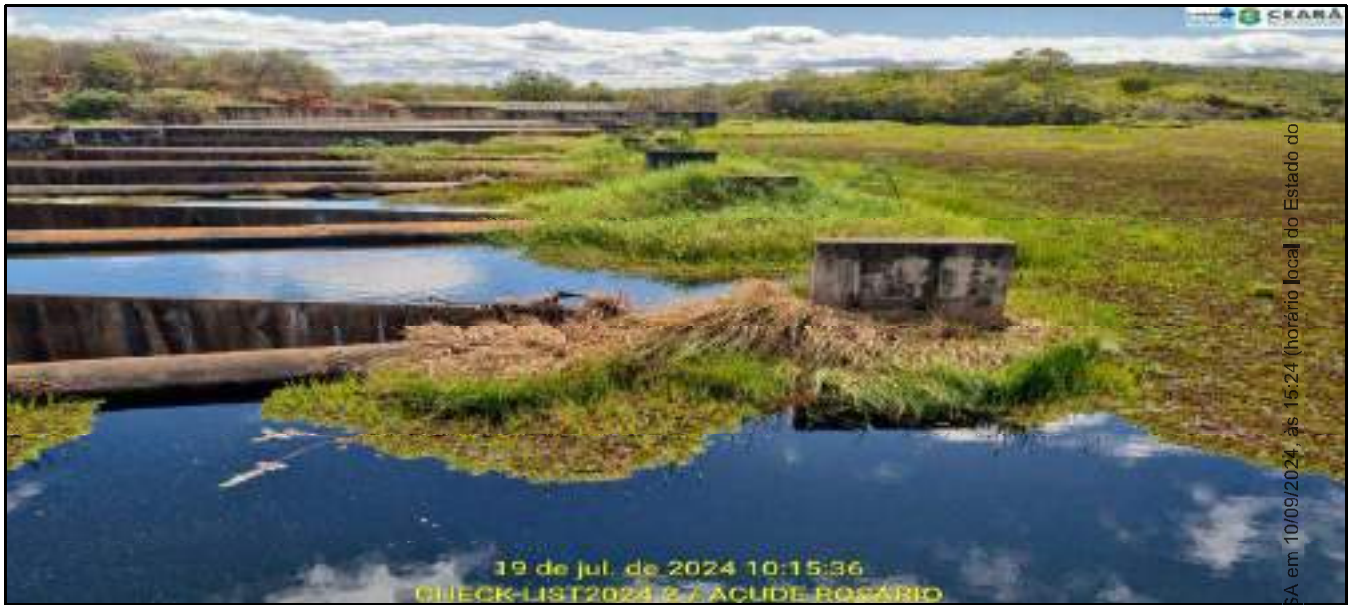
Foi constatada a presença de vegetação aquática excessiva na bacia hidráulica próxima ao talude e ao sangradouro na barragem principal, que também pode ser indicado como indicio de má qualidade de água. O excesso de vegetação aquática pode ser ocasionado devido ao lançamento de compostos de nitrogênio e fósforo que são presentes na matéria orgânica de efluentes. A consequência da supernutrição das águas é o aumento da biomassa, redução da aeração (aumento do consumo de oxigênio), possíveis mortes de organismos sensíveis a baixa taxa de oxigênio dissolvido, aumento da matéria orgânica disponível, possibilitando cada vez mais o crescimento e proliferação da vegetação aquática por todo o reservatório. Essa situação compromete (degradando) a qualidade de água do reservatório, impedindo usos como o abastecimento humano em casos mais críticos. Essa anomalia foi identificada pela primeira vez.

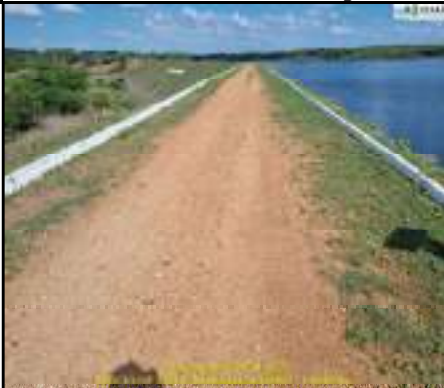
- As cercas de proteção são importantes para orientação e definição dos limites institucionais no tocante a poligonal indenizada e as áreas de preservação permanente, APP. Já os mata-burros tem a função exclusiva de limitar o acesso de animais a essas áreas. Foi verificado que não há cercas em alguns locais nem mataburros na barragem Rosário. É necessária a execução do cercamento pelo menos nas áreas mais acessíveis como as estruturas dos taludes das paredes auxiliares e sangradouro. Tais dispositivos são importantes, pois trazem segurança para o reservatório. Aparentemente existiu deficiência no projeto técnico de construção da barragem que não previu a instalação de cercas em todas as localidades e mataburro pelo empreendedor, havendo a necessidade da contratação de empresa especializada para construção dessas estruturas. Essa falta pode trazer consequências judiciais para COGERH em caso de acidentes na área da barragem. Essa anomalia se manteve constante.

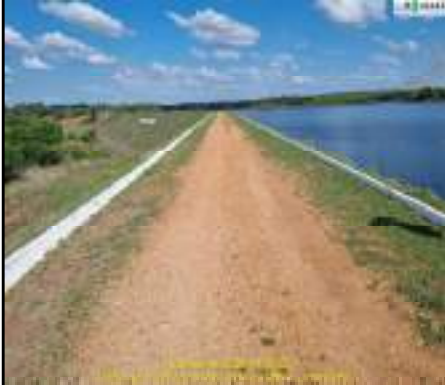
específico para todas as barragens do Estado. As placas de orientação e aviso são importantes, pois trazem informações sobre o açude e identificação de locais perigosos e restrições sobre o uso e acessos. Essa falta pode trazer consequências judiciais para COGERH em caso de acidentes na área da barragem. Essa anomalia permaneceu constante.

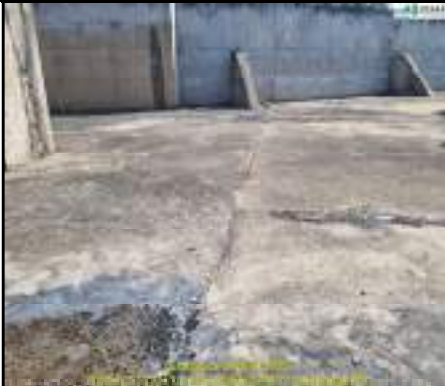
- O concreto apresenta sinais de lixiviação e até mesmo deslocamento em alguns locais da estrutura de fixação da soleira. Devido às intempéries (variação de temperatura, vento, chuva, entre outros), do próprio solo (condições geológicas) que envolve a soleira, escoamento ou acumulação da água nos canais de aproximação e restituição, existe a deterioração da superfície da estrutura como também possibilita a formação de mais fissuras, trincas e rachaduras. Além disso, existe a ação da água nos períodos que a barragem está com seu volume máximo, chegando até a soleira e até mesmo vertendo. Essa anomalia pode aumentar de proporção principalmente porque o açude esteve com seu volume máximo nos últimos anos com vertimento da água através da soleira. A deterioração da superfície do concreto pode facilitar a exposição da ferragem e até maiores danos através do surgimento de outras rachaduras, iniciado após o processo de desgas. Em comparação a inspeção anterior essa anomalia permaneceu constante.

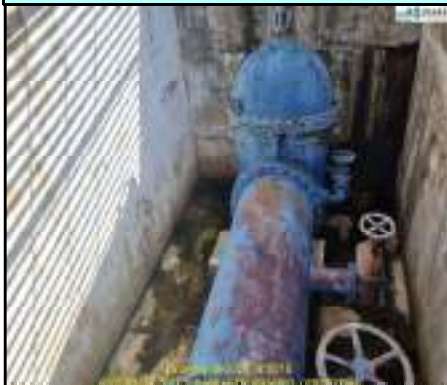
8	Precariedade de acesso (árvores e arbustos)	NE		
9	Vazamento nos dispositivos de controle	NE		
10	Falta de manutenção	PC	Grande	NP0

- estrutura de saída da barragem não possui manutenção adequada nos equipamentos e hidromecânicos como também nas partes que compõem seu local com as cercas, portão e as caixas das válvulas e dispositivos de controle. Não há fornecimento contínuo ou há falta do material necessário para manutenção, como tintas, britas e algumas vezes cimento. Também não há um plano de visitas para inspeção de técnicos especialistas nas estruturas hidromecânicas e elétricas da barragem. Existem apenas manutenções corretivas quando são possíveis de ser identificadas, que são nos casos de utilização dos equipamentos e da estrutura em si. A deficiência das manutenções acarreta em possíveis falhas no uso devido ao tempo sem manobras, por exemplo, oxidação, vazamentos, surgimento de ruídos constantes e até um processo de corrosão acelerado dos equipamentos hidromecânicos, além da estrutura. Em comparação a inspeção anterior essa anomalia permaneceu constante.

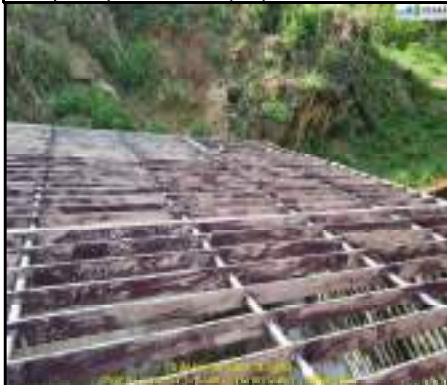
11	Construções irregulares	NE		
12	Falta ou deficiência de drenagem da caixa de válvulas	PC	Grande	NP0

ainda permaneceu. A deficiência da drenagem causa acúmulo de água na caixa, possibilitando aceleração da oxidação dificuldades de operação e de manutenção dos equipamentos hidromecânicos. Em comparação a inspeção anterior essa anomalia permaneceu constante.

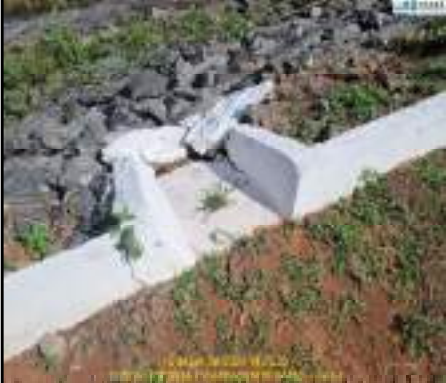
LOCALIZAÇÃO / ANOMALIA				
3	Falta de pavimentação	NE		
4	Falha na pavimentação	NA		
5	Afundamentos e buracos	NE		
6	Árvores e arbustos	DS		
7	Defeitos na drenagem	NE		
8	Defeitos no meio-fio	PC	Insignificante	NPO
Descrição da Situação/Causa/Consequência				
<p>- Foi constatada a presença de rachaduras no meio-fio do coroamento conjugado com o dreno e obstruções por vegetação. Possivelmente, as rachaduras ocorreram devido à retração do concreto após sua construção ou até mesmo pela movimentação de animais nas proximidades do meio-fio ou através dele. Essa anomalia não traz consequências para a segurança da barragem, mas pode indicar descaso e má conservação. A obstrução influencia no escoamento das águas pluviais, podendo ocorrer processos erosivos. Essa anomalia se manteve constante em relação ao período anterior.</p>

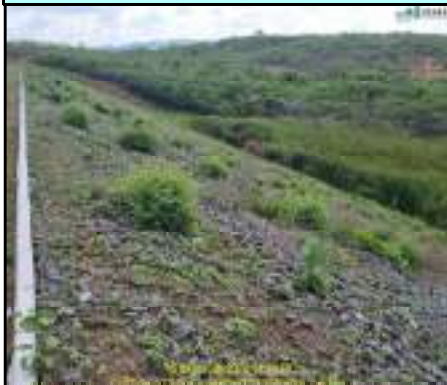
8	Erosão nos encontros da ombreiras	NE		
9	Cavernas e buracos nas ombreiras	NE		
10	Canaletas quebradas ou obstruídas	NE		
11	Formigueiros, cupinzeiros ou toca de animais	NE		
12	Sinais de movimento	NE		
13	Sinais de fuga d'água ou área úmidas	NE		
14	Carreamento de material na água dos drenos	NE		
<b>M.4</b>	<b>Barragem de Terra Auxiliar - Região à Jusante da</b>	<b>Situação</b>	<b>Magnitude</b>	<b>NP</b>
1	Construções irregulares próximas ao rio	NE		
2	Fuga d'água	PC	Grande	NP0

- A faixa de 10 metros apresenta acúmulo de água principalmente quando a barragem está cheia. Provavelmente é uma fuga d'água que o AGIR nos informou que existe desde a construção da barragem. Essa fuga d'água nunca foi visualizada devido à grande quantidade de vegetação que impede o acesso. A região da faixa de 10 metros onde ocorre essa percolação não é de fácil acesso devido ao solo úmido que não é firme. O AGIR não conseguiu realizar a remoção de vegetação na porção central da faixa de 10 metros e encontro com o talude de jusante. É necessário um serviço com maquinário para remoção dessa vegetação, escavação de canal para escoamento dessa água que fica acumulada na base do talude e acesso a área da faixa de 10 metros. Também é ideal o monitoramento da fuga d'água com construção de de medidor de vazão. A fuga d'água pode causar um processo de erosão no barramento e existir carreamento do material do maciço sem a inspeção devido à situação do local. A anomalia permanece constante

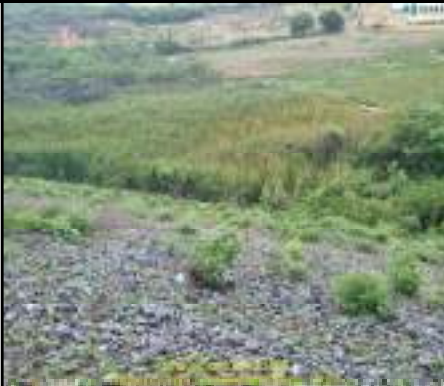
3	Erosões	NE		
4	Cavernas e buracos nas ombreiras	NE		
5	Escorregamentos de encostas	NE		
6	Árvores e arbustos na faixa de proteção	PC	Grande	NP0

- A vegetação existente na faixa de 10 metros da barragem auxiliar 2 existe há muitos anos devido à fuga d'água que mantém água acumulada na região principalmente central da base do talude de jusante. Nas regiões próximas das ombreiras foi possível a remoção, contudo na região central a umidade do solo impede a chegada do AGIR para remoção devido ao solo não ser firme por causa da água acumulada. O AGIR informou que a vegetação existe desde a construção por causa da fuga d'água e sem máquinas não é possível a retirada. Este tipo de anomalia dificulta de sobremaneira a observação de possíveis outros problemas, como exemplo, tocas e animais, formigueiros e cupinzeiros, bem como a formação de erosão localizada devido ao enraizamento. A própria vegetação impede a visualização da fuga d'água como também o controle/monitoramento. A anomalia permanece constante.

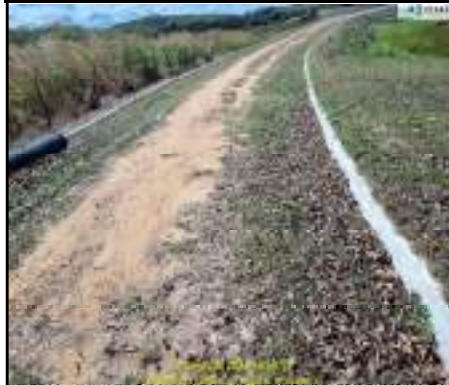
- As cercas de proteção são importantes para orientação e definição dos limites institucionais no tocante a poligonal indenizada e as áreas de preservação permanente, APP. Já os mata-burros tem a função exclusiva de limitar o acesso de animais a essas áreas. Foi verificado que não há cercas em alguns locais nem mata-burros na barragem Rosário. É necessária a execução do cercamento pelo menos nas áreas mais acessíveis como as estruturas dos taludes das paredes auxiliares e sangradouro. Tais dispositivos são importantes, pois trazem segurança para o reservatório. Aparentemente existiu deficiência no projeto técnico de construção da barragem que não previu a instalação de cercas em todas as localidades e mata-burro pelo empreendedor, havendo a necessidade da contratação de empresa especializada para construção dessas estruturas. Essa falta pode trazer consequências judiciais para COGERH em caso de acidentes na área da barragem. Essa anomalia se manteve constante.

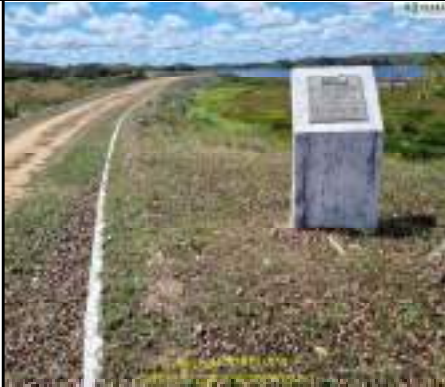
informações sobre o açude e identificação de locais perigosos e restrições sobre o uso e acessos. Essa falta pode trazer consequências judiciais para COGERH em caso de acidentes na área da barragem. Essa anomalia permaneceu constante.

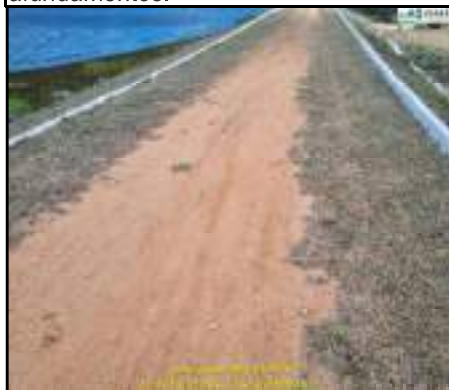
- Existem algumas regiões do coroamento próximos da ombreira com pequenos afundamentos difíceis de visualizar nas fotos. A causa dessas depressões pode ser relacionado ao tráfego de moto ou há alguma conformação do terreno. Esses afundamentos podem propiciar o acúmulo de água sobre o coroamento como também aumentar ao longo do tempo afetando o maciço do barramento. Essa anomalia está em fase de correção. Foi indentificada pela primeira vez, mas em outras visitas também foi percebidos os afundamentos.

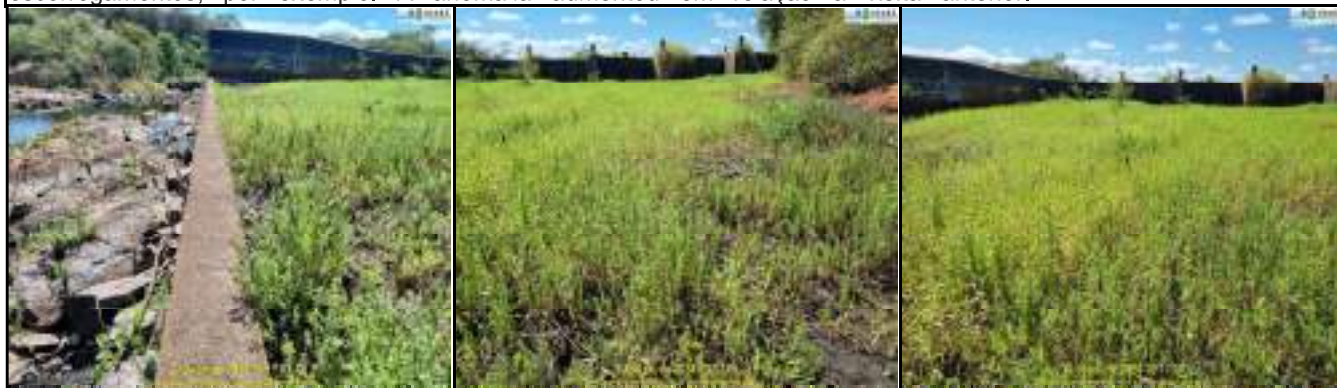
- Foi constatada a presença de gramíneas de pequeno porte no canal de restituição logo após a estrutura de concreto que existe após a soleira do tipo labirinto do sangradouro. Contudo é uma vegetação insignificante que não afeta o escoamento que venha a existir no canal. Possivelmente surgiu após o final das chuvas e quando cessou a sangria. Devido à extensão da barragem e a proximidade da realização da inspeção com o término das chuvas, não foi possível o AGIR manter todas as estruturas sem vegetação. Além disso, ainda há água nessa região devido ao tempo que o açude esteve vertendo esse ano. Este tipo de anomalia dificulta a observação de possíveis outros problemas como erosões, obstruções ou escorregamentos, por exemplo. A anomalia aumentou em relação à visita anterior.

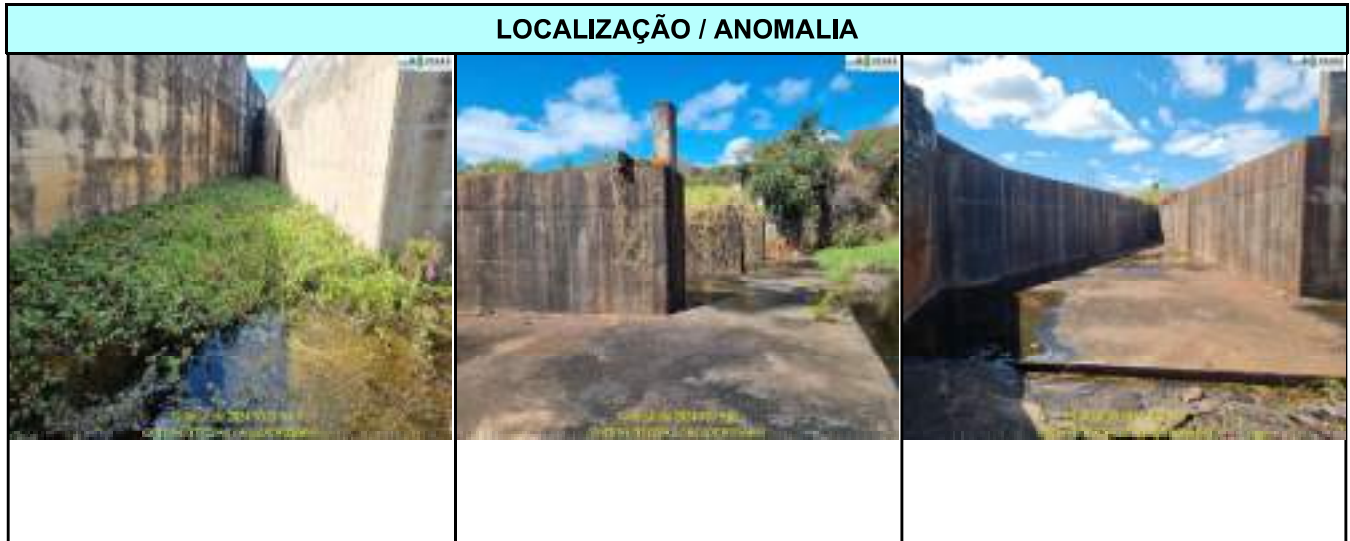
- O concreto apresenta sinais de lixiviação e até mesmo deslocamento em alguns locais da estrutura de fixação da soleira. Devido às intempéries (variação de temperatura, vento, chuva, entre outros), do próprio solo (condições geológicas) que envolve a soleira, escoamento ou acumulação da água nos canais de aproximação e restituição, existe a deterioração da superfície da estrutura como também possibilita a formação de mais fissuras, trincas e rachaduras. Além disso, existe a ação da água nos períodos que a barragem está com seu volume máximo, chegando até a soleira e até mesmo vertendo. Essa anomalia pode aumentar de proporção principalmente porque o açude esteve com seu volume máximo nos últimos anos com vertimento da água através da soleira. A deterioração da superfície do concreto pode facilitar a exposição da ferragem e até maiores danos através do surgimento de outras rachaduras, iniciado após o processo de desgaste da superfície. Essa anomalia permanece constante.

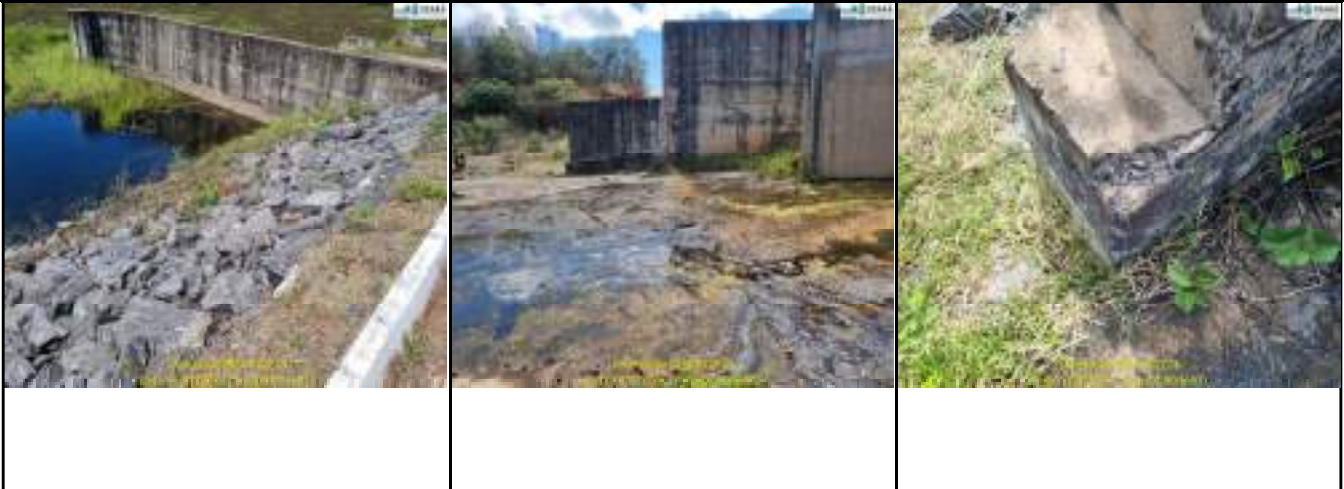
- O muro ala apresentou um novo sinal de deterioração no concreto de sua estrutura principalmente na parte inferior. A deterioração da estrutura ocorreu devido às intempéries. A situação atual não traz riscos a estrutura, é apenas um comprometimento estético, não afetando segurança da barragem. Contudo, transmitem as pessoas a sensação de insegurança, descaso, má conservação e redução de durabilidade da estrutura. Em casos mais críticos de deterioração, possibilita a formação de fissuras, trincas e rachaduras, podendo expor a ferragem, permitindo o surgimento de erosões na fundação e nos contatos da estrutura. Essa anomalia permanece constante.

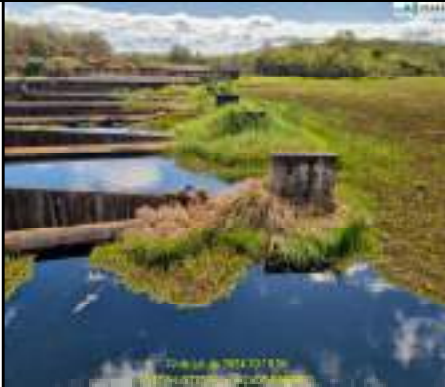
- Foi constatada a presença de vegetação aquática excessiva na bacia hidráulica próxima ao talude e ao sangradouro na barragem principal, que também pode ser indicado como indício de má qualidade de água. O excesso de vegetação aquática pode ser ocasionado devido ao lançamento de compostos de nitrogênio e fósforo que são presentes na matéria orgânica de efluentes. A consequência da supernutrição das águas é o aumento da biomassa, redução da aeração (aumento do consumo de oxigênio), possíveis mortes de organismos sensíveis a baixa taxa de oxigênio dissolvido, aumento da matéria orgânica disponível, possibilitando cada vez mais o crescimento e proliferação da vegetação aquática por todo o reservatório. Essa situação compromete (degradando) a qualidade de água do reservatório, impedindo usos como o abastecimento humano em casos mais críticos. Essa anomalia foi identificada pela primeira vez.

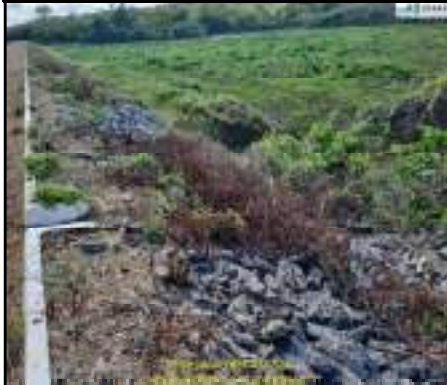
- Foi identificada a existência de vegetação aquática em excesso. Da mesma forma que no item 4, as possíveis causas e consequências já foram descritas. Entende-se que o indício de má qualidade está diretamente relacionado com o excesso dessa vegetação aquática que aparece em alguns períodos do ano no reservatório. Essa anomalia foi identificada pela primeira vez.

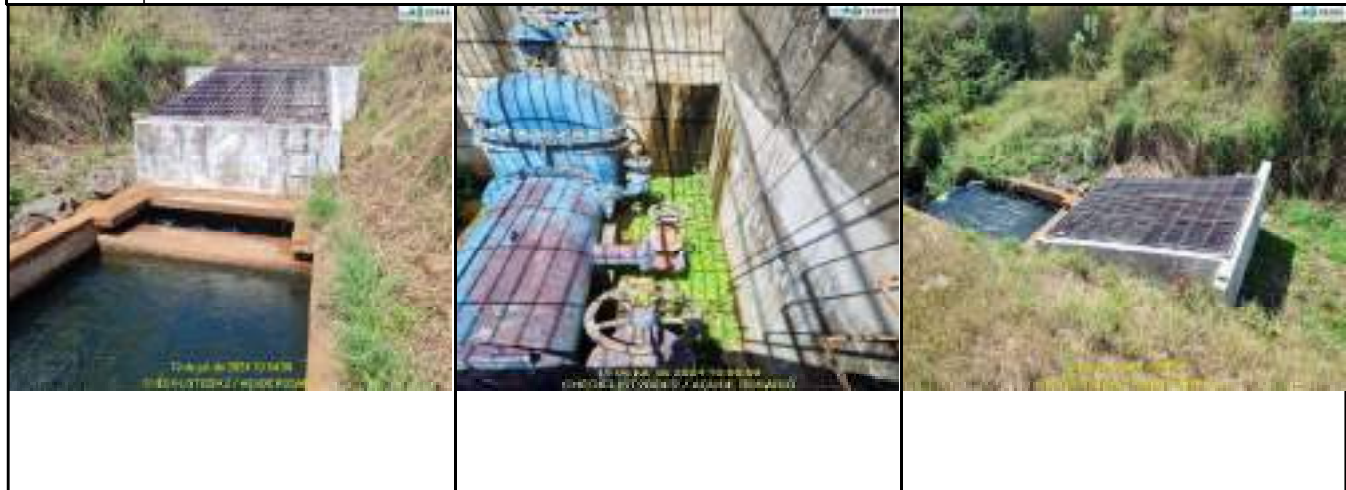
- A estrutura de saída da barragem não possui manutenção adequada nos equipamentos e hidromecânicos como também nas partes que compõem seu local com as cercas, portão e as caixas das válvulas e dispositivos de controle. Não há fornecimento contínuo ou há falta do material necessário para manutenção, como tintas, britas e algumas vezes cimento. Também não há um plano de visitas para inspeção de técnicos especialistas nas estruturas hidromecânicas e elétricas da barragem. Existem apenas manutenções corretivas quando são possíveis de ser identificadas, que são nos casos de utilização dos equipamentos e da estrutura em si. A deficiência das manutenções acarreta em possíveis falhas no uso devido ao tempo sem manobras, por exemplo, oxidação, vazamentos, surgimento de ruídos constantes e até um processo de corrosão acelerado dos equipamentos hidromecânicos, além da estrutura. Essa anomalia permaneceu constante.

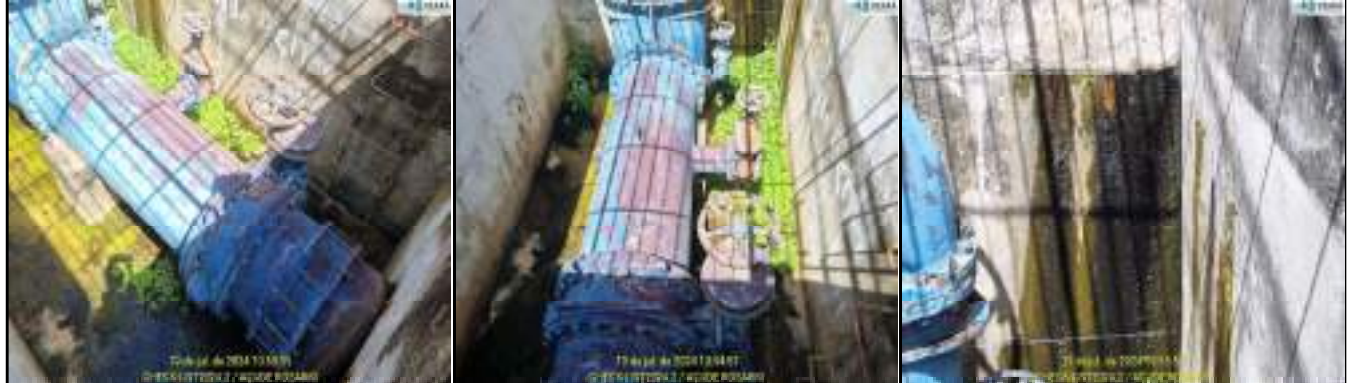
ainda permaneceu. A deficiência da drenagem causa acúmulo de água na caixa, possibilitando aceleração da oxidação dificuldades de operação e de manutenção dos equipamentos hidromecânicos. Essa anomalia permaneceu constante.

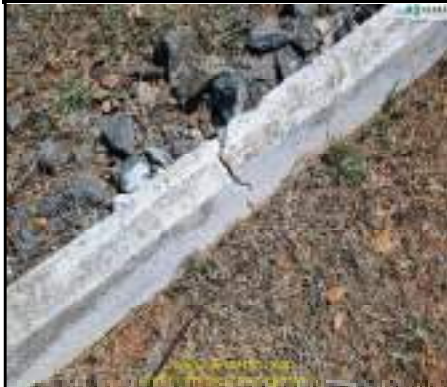
- Foi constatada a presença de rachaduras no meio-fio do coroamento conjugado com o dreno e obstruções por vegetação. Possivelmente, as rachaduras ocorreram devido à retração do concreto após sua construção ou até mesmo pela movimentação de animais nas proximidades do meio-fio ou através dele. Essa anomalia não traz consequências para a segurança da barragem, mas pode indicar descaso e má conservação. A obstrução influencia no escoamento das águas pluviais, podendo ocorrer processos erosivos. Essa anomalia se manteve constante em relação ao período anterior.

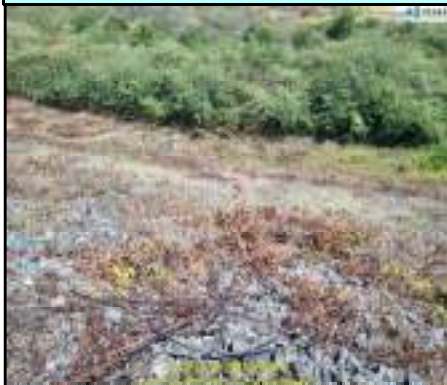
- A faixa de 10 metros apresenta acúmulo de água principalmente quando a barragem está cheia. Provavelmente é uma fuga d'água que o AGIR nos informou que existe desde a construção da barragem. Essa fuga d'água nunca foi visualizada devido à grande quantidade de vegetação que impede o acesso. A região da faixa de 10 metros onde ocorre essa percolação não é de fácil acesso devido ao solo úmido que não é firme. O AGIR não conseguiu realizar a remoção de vegetação na porção central da faixa de 10 metros e encontro com o talude de jusante. É necessário um serviço com maquinário para remoção dessa vegetação, escavação de canal para escoamento dessa água que fica acumulada na base do talude e acesso a área da faixa de 10 metros. Também é ideal o monitoramento da fuga d'água com construção de medidor de vazão. A fuga d'água pode causar um processo de erosão no barramento e existir carreamento do material do maciço sem a inspeção devido à situação do local. Anomalia permaneceu constante.
