RELATÓRIO DE INSPEÇÃO DE SEGURANÇA REGULAR

Barragem São Domingos II

Setembro/2024

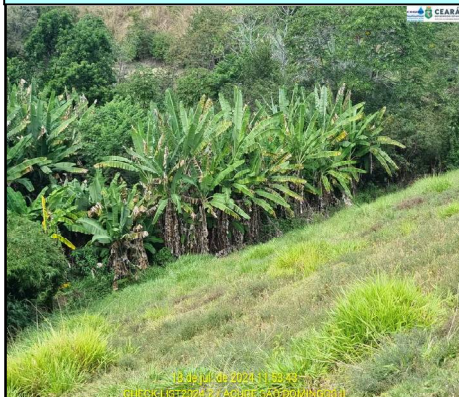
2	Fuga d'água	NI		
3	Erosões	NI		
4	Cavernas e buracos nas ombreiras	NI		
5	Escorregamentos de encostas	NI		
6	Árvores e arbustos na faixa de proteção	AU	Grande	NP1
