RELATÓRIO DE INSPEÇÃO DE SEGURANÇA REGULAR

Barragem Tatajuba

Setembro/2024

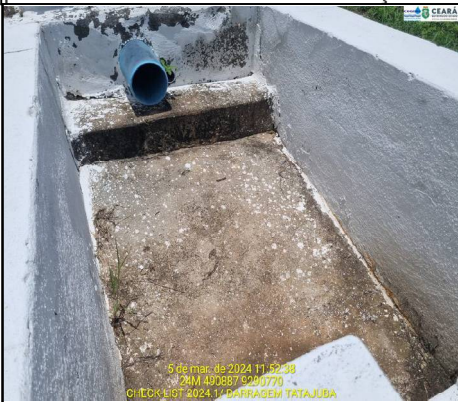
LOCALIZAÇÃO / ANOMALIA				
3	Sinais de fadiga ou perda de resistência	NA		
4	Defeitos nas juntas	NA		
5	Deformação do conduto	NA		
6	Desalinhamento do conduto	NA		
7	Surgências de água no concreto	NA		
8	Precariedade de acesso	NA		
9	Surgências de água junto à galeria	NA		
10	Falta de manutenção	NA		
11	Presença de pedras e lixo dentro da galeria	NA		
12	Defeitos no concreto	NA		
H.1	Estrutura de Saída	Situação	Magnitude	NP
1	Corrosão e vazamentos na tubulação	NE		
2	Sinais de abrasão ou cavitação	NE		
3	Sinais de fadiga ou perda de resistência no concreto	NE		
4	Ruídos estranhos	NE		
5	Defeitos nos dispositivos de controle	PC	Grande	NP0
Descrição da Situação/Causa/Consequência				
<p>- O sifão foi testado e não está funcionando, inclusive a GEMAN tentou realizar uma manutenção e operação, que não foi bem sucedido. Devido a vários anos sem uso, o sifão está inutilizado. Não existe um plano de manutenção para essas estruturas de saída. Também não há um plano de visitas para inspeção de técnicos especialistas nas estruturas da barragem. Existem apenas manutenções corretivas quando são possíveis de ser identificadas, que são nos casos de utilização dos equipamentos e da estrutura em si. A deficiência das manutenções acarreta em possíveis falhas no uso devido ao tempo sem manobras, por exemplo, vazamentos e até um processo de corrosão no local onde está localizado esse equipamento. Essa anomalia permanece constante em relação a inspeção anterior.</p>

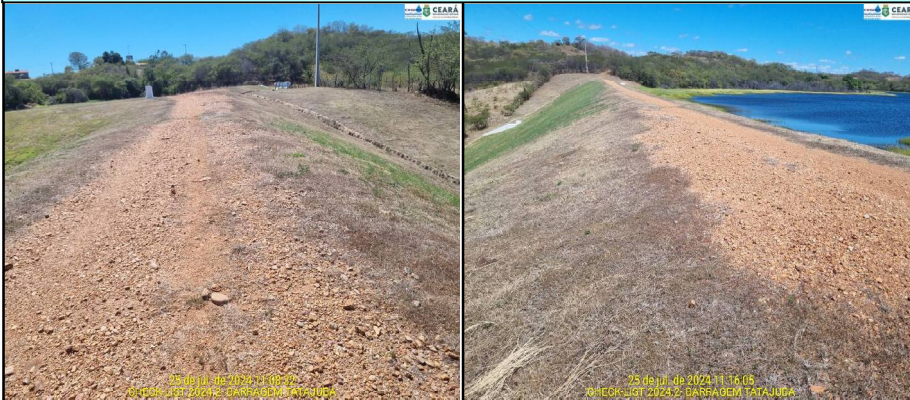
9	Formigueiros, cupinzeiros ou tocas de animais	NE		
10	Sinais de movimento	NE		
11	Desalinhamento do meio-fio	NA		
B.1.3	Barragem de Terra - Talude de Jusante	Situação	Magnitude	NP
1	Erosões	NE		
2	Escorregamentos	NE		
3	Rachadura / Afundamento (Laje de Concreto)	NA		
4	Falha na proteção granular	NA		
5	Falha na proteção vegetal	NE		
6	Afundamentos e buracos	NE		
7	Árvores e arbustos	NE		
8	Erosão nos encontros das ombreiras	NE		
9	Cavernas e buracos nas ombreiras	NE		
10	Canaletas quebradas ou obstruídas	NE		
11	Formigueiros, cupinzeiros ou tocas de animais	NE		
12	Sinais de movimento	NE		
13	Sinais de fuga d'água ou áreas úmidas	NE		
14	Carreamento de material na água dos drenos	NA		
Comentários				
A barragem não possui proteção granular e a vegetação rasteira existente consideramos como proteção vegetal ainda que não tenha sido de projeto ou com esse intuito, pois acaba realizando a função nessa barragem de pequeno porte. Não há drenos no barramento.
