# **RELATÓRIO DE INSPEÇÃO DE SEGURANÇA REGULAR**

**Barragem Ubaldinho**

**Setembro/2024**

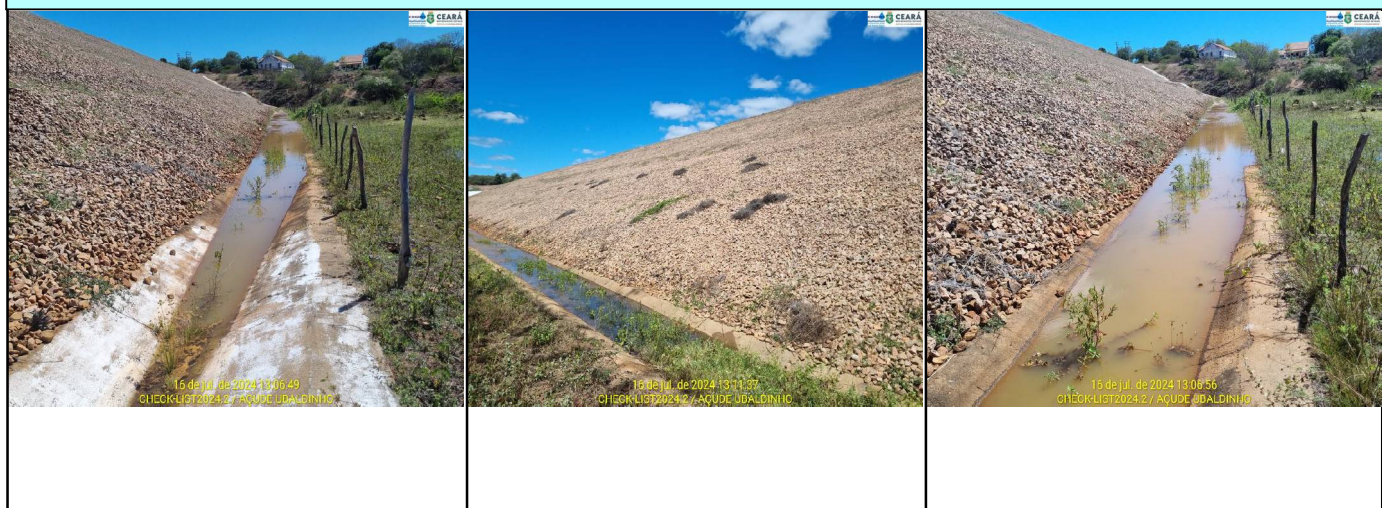
B.1.4	Barragem de Terra - Região à Jusante da Barragem	Situação	Magnitude	NP
1	Construções irregulares próximas ao rio	NE		
2	Fuga d'água	PV	Grande	NP1

- A fuga d'água existente possui relação com as percolações da barragem. Houve um serviço de desobstrução da região de jusante, mas não foi solucionada a anomalia. É necessário ainda melhoria do canal escavado para escoar a água da percolação acumulada e para fins de controle das vazões construir um vertedor para monitoramento. Esse acúmulo de água existe independente do período do ano, indicando que há um escoamento das águas de montante do reservatório através da barragem com surgimento na região inferior do talude de jusante. Isso pode ocorrer também por falta de drenagem adequada ou direcionamento correto das águas drenadas que permeiam o maciço da barragem. Esse escoamento pode criar erosões não visíveis dentro do maciço caso não seja controlado e avaliado, podendo provocar rachaduras no maciço que podem ser visíveis até no coroamento e até rupturas de maior porte devido às alterações do solo no corpo da barragem de terra. Anomalia identificada pela primeira vez.

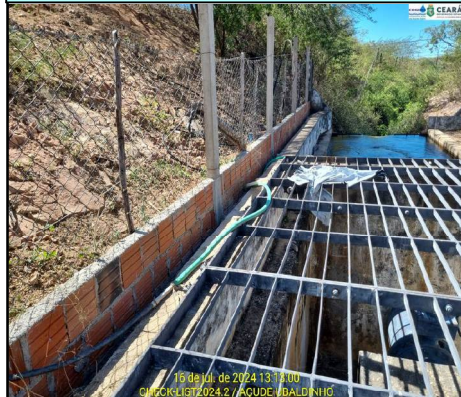
- As cercas de proteção apresentam vários de seus pilares quebrados com armadura totalmente aparente, sem concreto. O arame de proteção possui aberturas na cerca. Não há fornecimento contínuo ou há falta do material necessário para essa manutenção, como os pilares das cercas, arames, tintas e algumas vezes cimento. A deficiência da manutenção da cerca de proteção afeta a facilidade de acesso à estrutura devido às aberturas existentes ou possibilidade de aumentar esses espaços na cerca, permitindo entrada ao local e possíveis danos maiores ou manobras dos equipamentos que fazem parte da estrutura de saída protegidos pela cerca. Além disso, a falta de preservação da estrutura pode aparentar descaso e má conservação. Não houve alteração da anomalia em relação à inspeção anterior.

15	Defeitos na cerca de proteção	DI	Média	NP0
----	-------------------------------	----	-------	-----
